Bourgogne-Franche-Comté, Jura  
Arinthod

## orgue (grand orgue)

Numéro de dossier : IM39001728  
Date de l'enquête initiale : 1985  
Date(s) de rédaction : 1994  
Cadre de l'étude : enquête thématique régionale orgues de Franche-Comté  
Degré d'étude : étudié

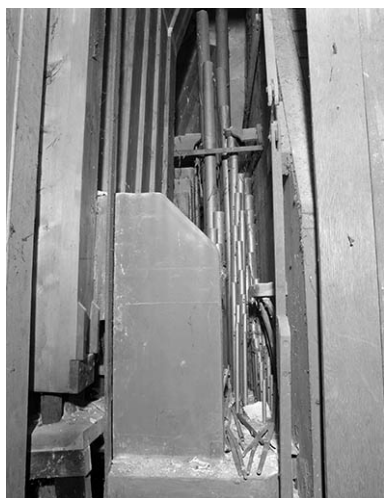
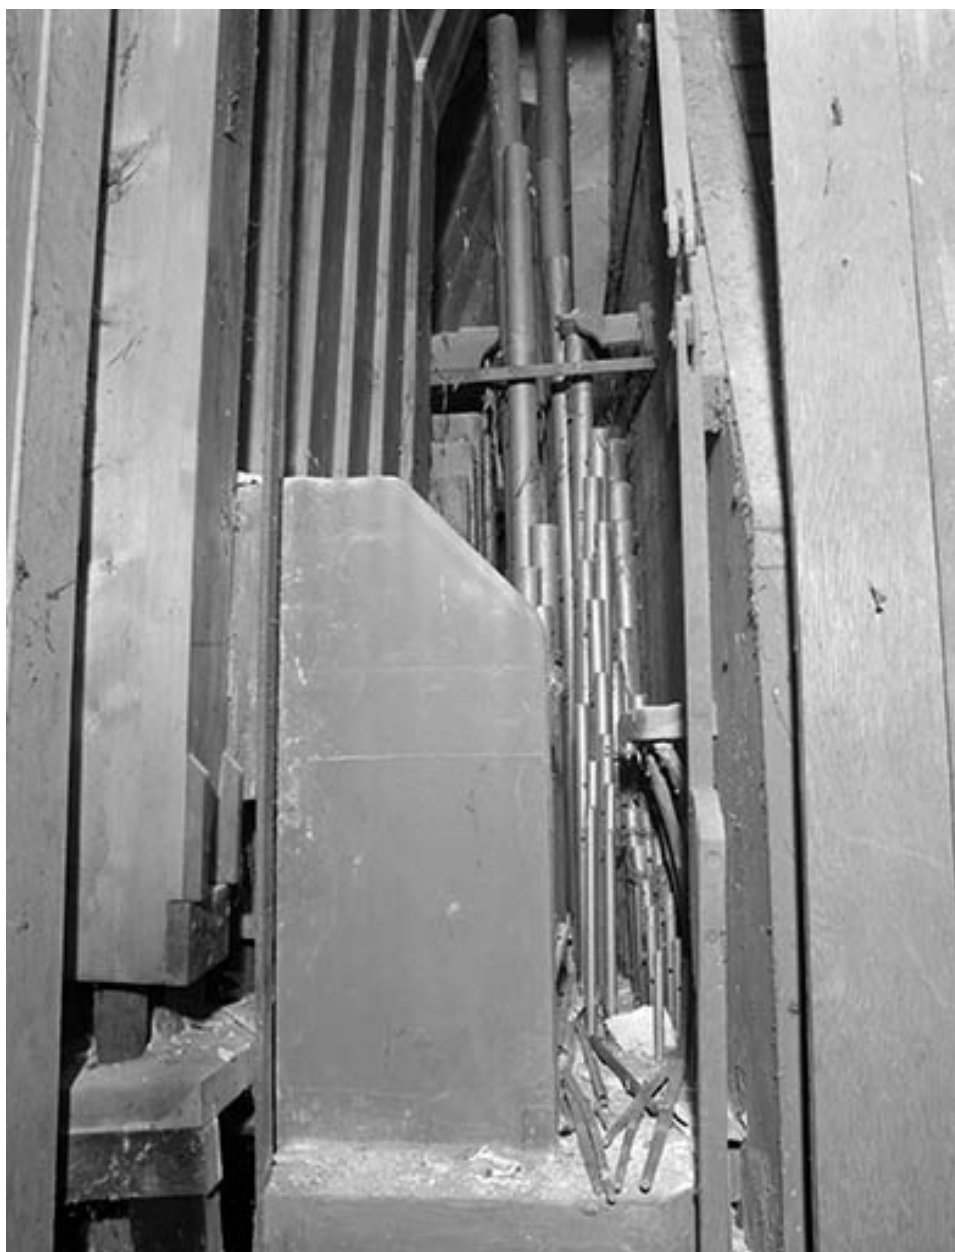
L'orgue est hors d'état de marche : tuyaux disparus, affaissés, pliés, endommagés par des gravats tombés de la voûte. Le système de transmission est défaillant, la soufflerie est percée.

Tuyauterie, vue de face.  
Phot. Jérôme Mongreville  
IVR43\_19853900378X

Tuyauterie, vue de face.

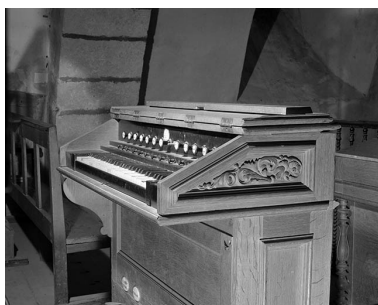
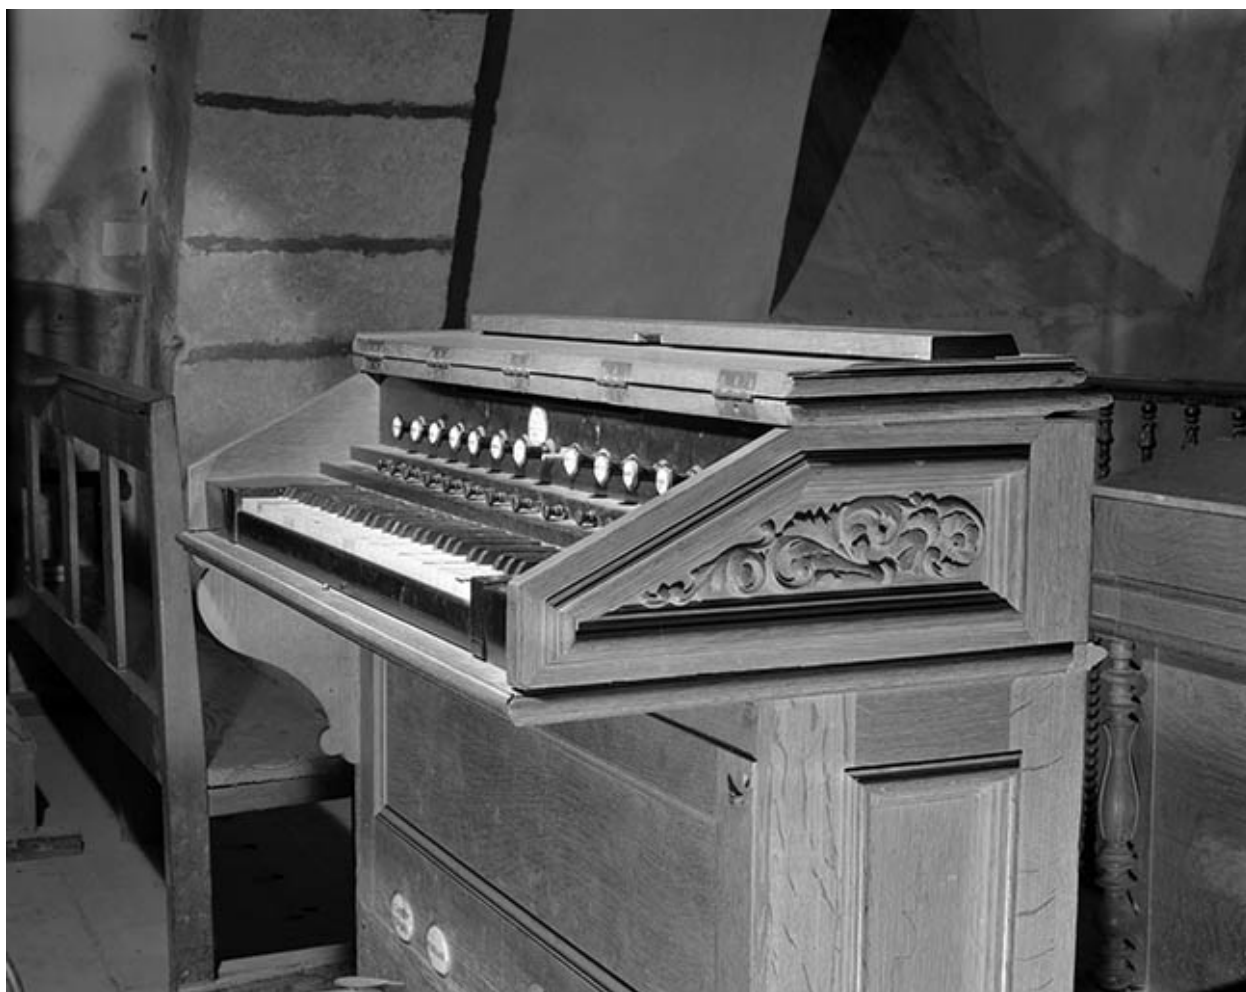
Console retournée, vue  
de trois quarts droit.  
Phot. Jérôme Mongreville  
IVR43\_19853900377X

Console retournée, vue de trois quarts droit.
