Bourgogne-Franche-Comté, Doubs  
Besançon  
îlot Cingle  
31 rue Renan

## **hôtel**

Numéro de dossier : IA25000457  
Date de l'enquête initiale : 1996  
Date(s) de rédaction : 2007  
Cadre de l'étude : enquête thématique régionale demeures bisontines  
Degré d'étude : étudié

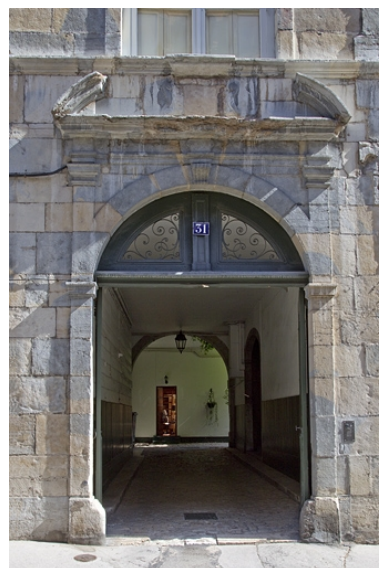
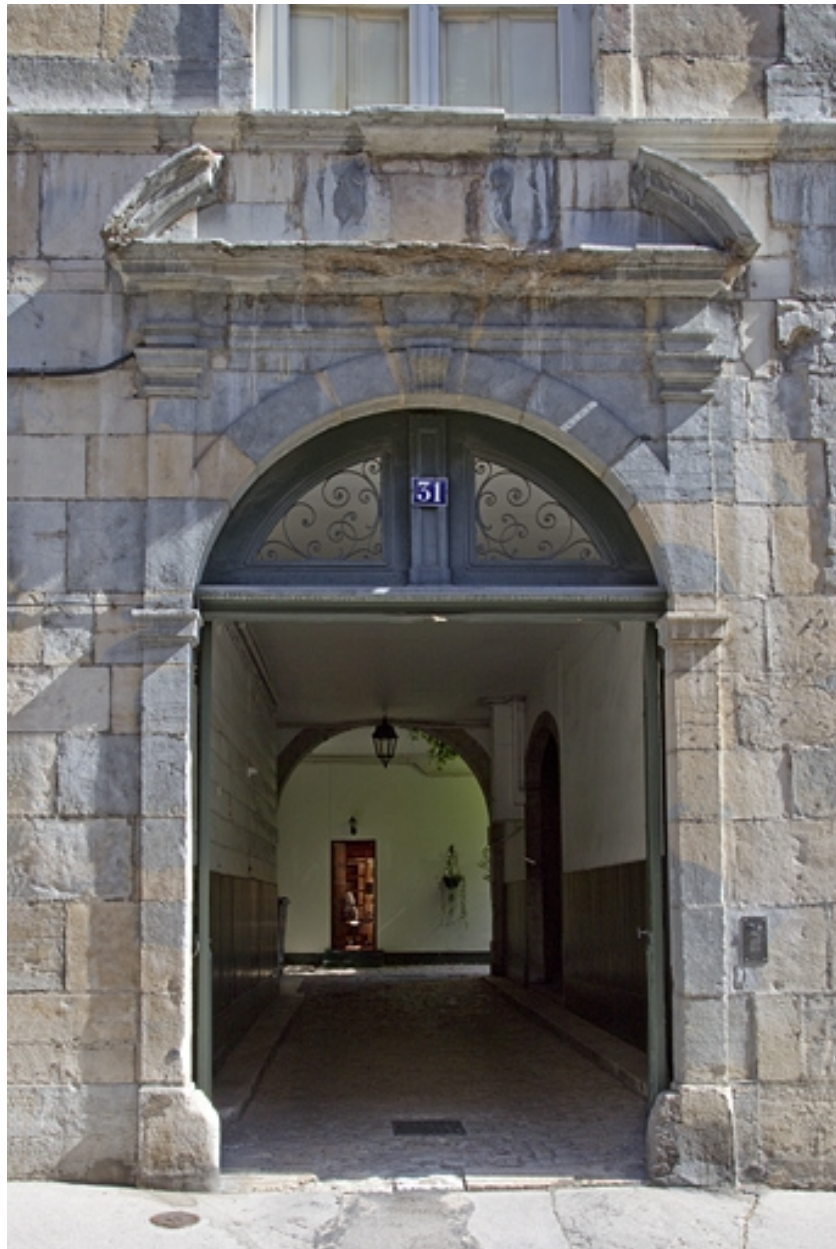
Logis principal : détail du portail d'entrée.  
Phot. Yves Sancey  
IVR43\_20112502805NUC2A

Logis principal : détail du portail d'entrée.

Le portail d'entrée est encadré de deux pilastres doriques, surmontés d'un fronton cintré interrompu avec tabernacle

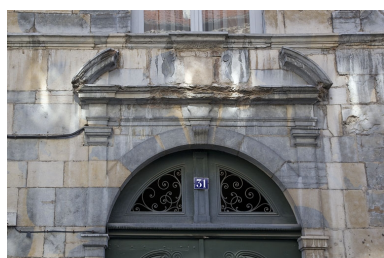
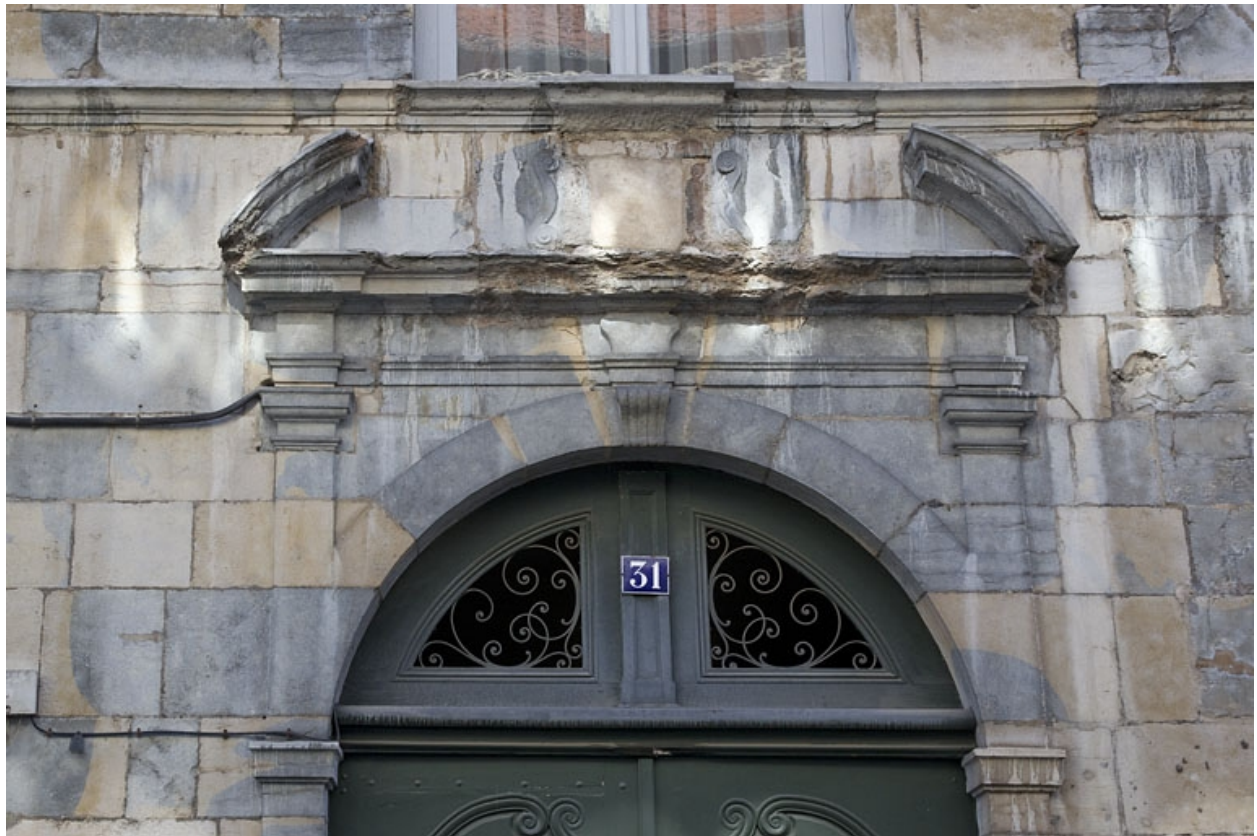
Logis principal, portail d'entrée : détail du fronton interrompu.  
Phot. Yves Sancey  
IVR43\_20112502806NUC2A

Logis principal, portail d'entrée : détail du fronton interrompu.

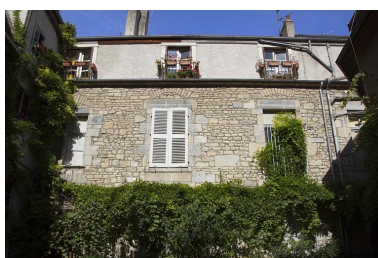
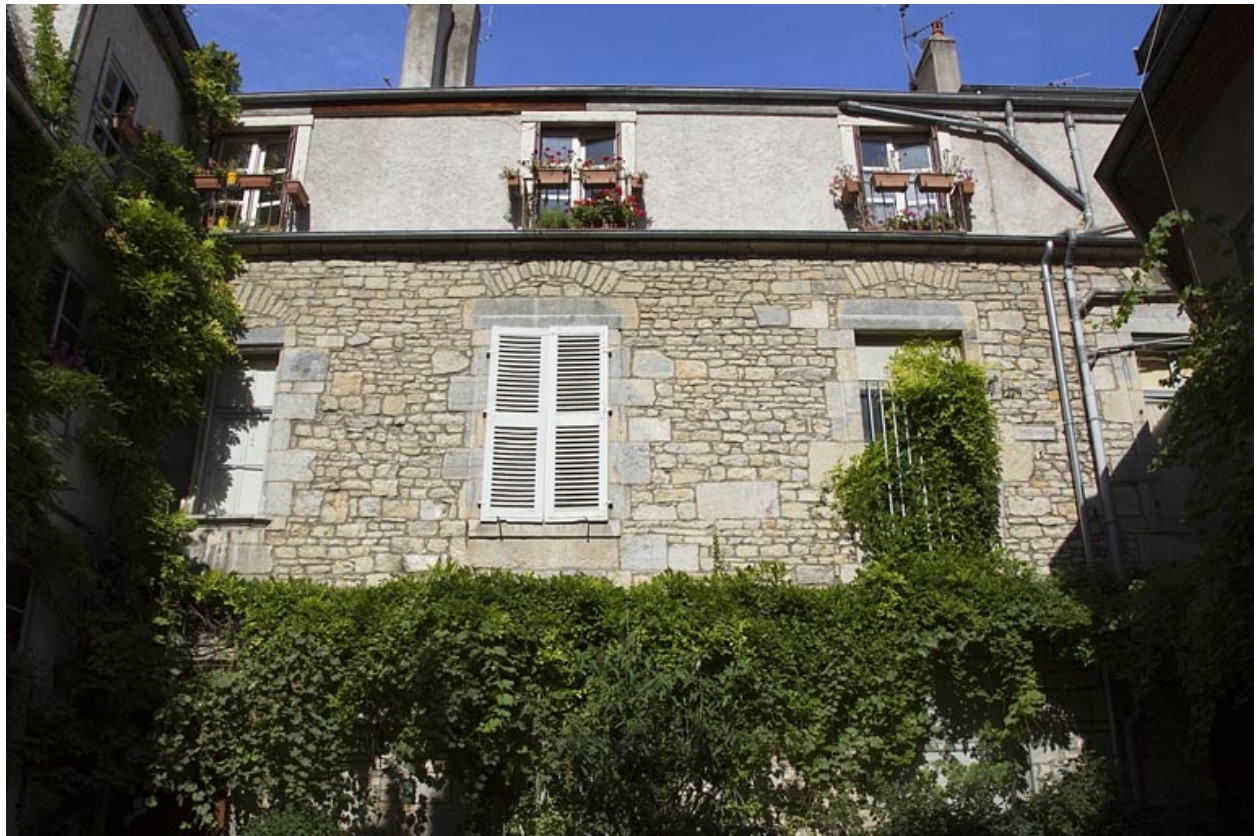
Logis principal : vue d'ensemble de la façade postérieure, de face.  
Phot. Yves Sancey  
IVR43\_20112502811NUC2A

Logis principal : vue d'ensemble de la façade postérieure, de face.

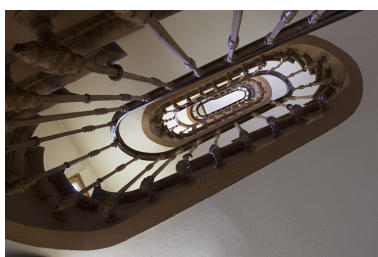
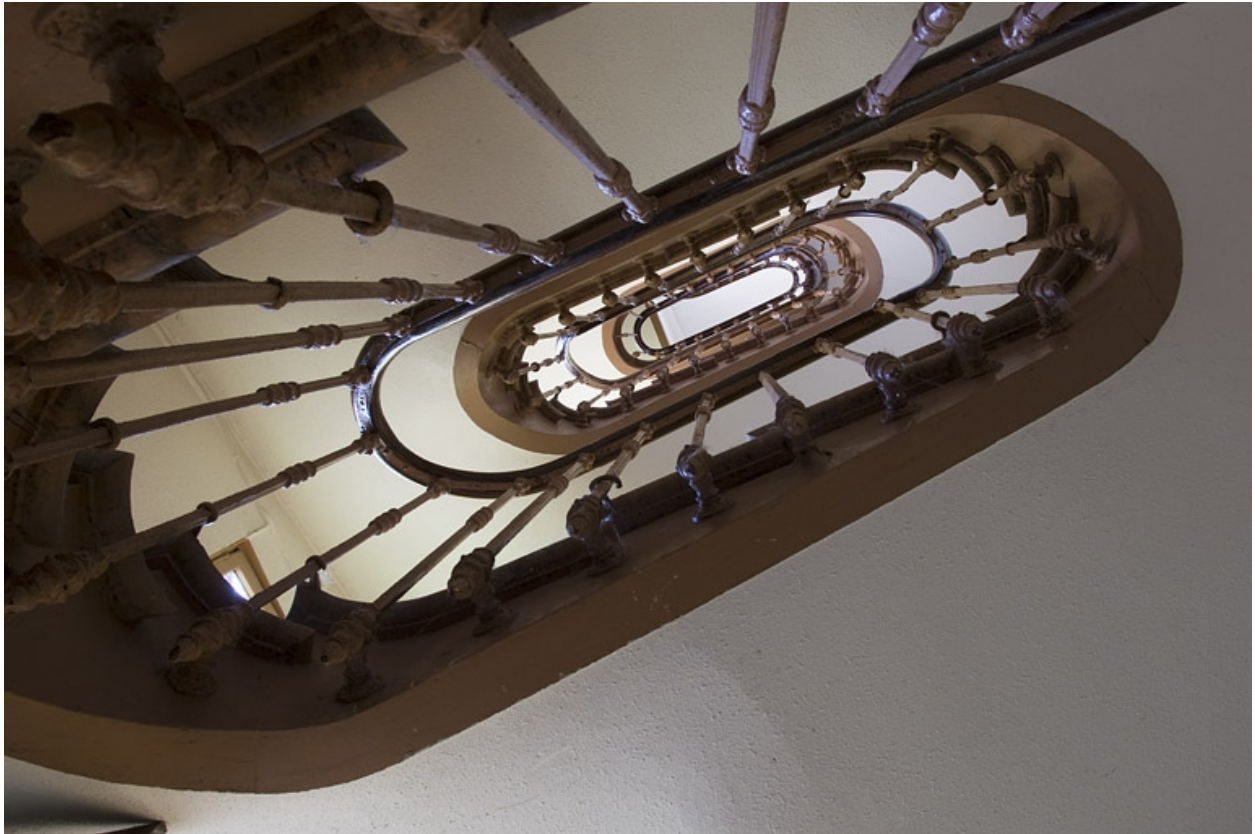
Premier logis secondaire : détail de l'escalier à retours avec jour.  
Phot. Yves Sancey  
IVR43\_20112502812NUC2A

Premier logis secondaire : détail de l'escalier à retours avec jour.

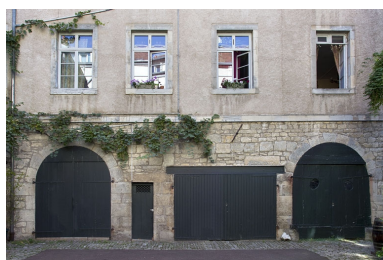
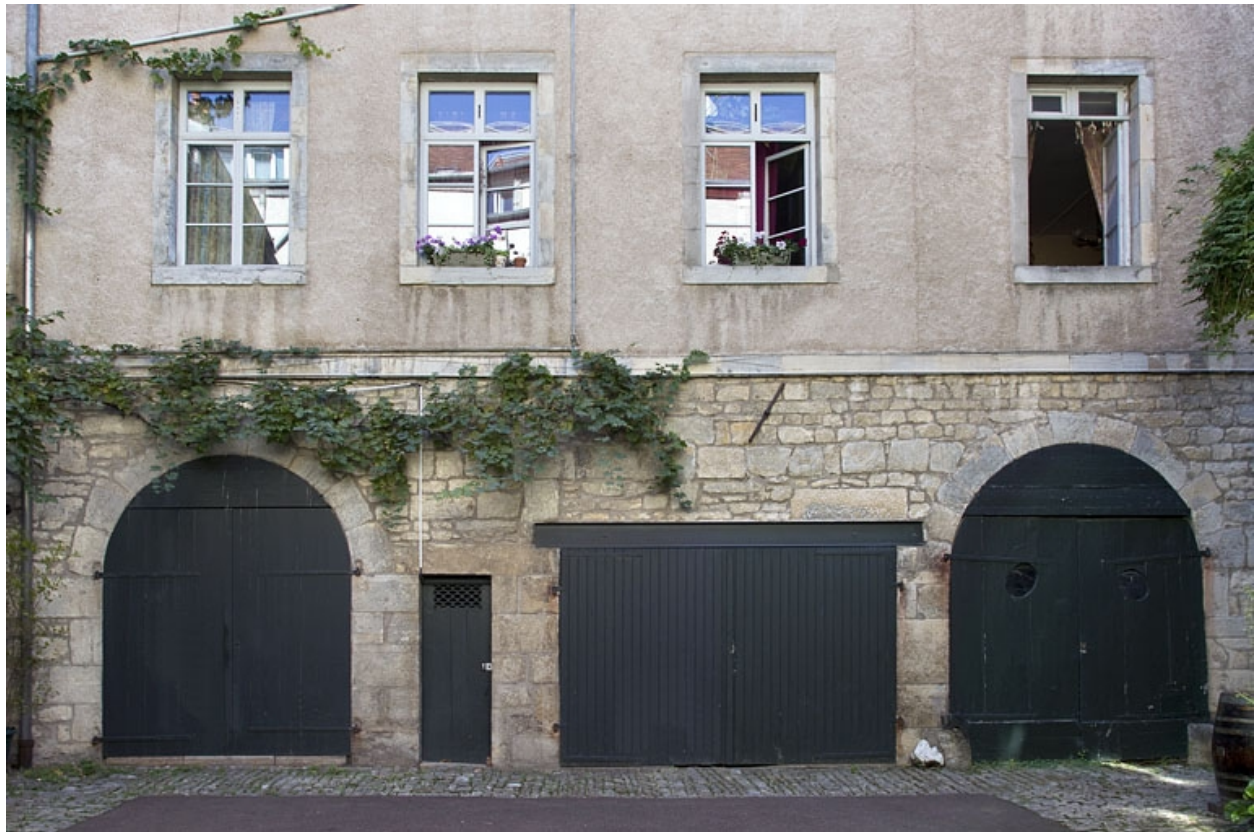
Deuxième logis secondaire : détail  
des remises du rez-de-chaussée.

Deuxième logis secondaire : détail des remises du rez-de-chaussée.

L'édifice est situé sur une grande parcelle traversante de forme irrégulière, avec une entrée cochère en position latérale sur la rue Renan et une entrée secondaire sur la rue du Cingle donnant sur un escalier en vis distribuant le logis secondaire en fond de cour. Le logis principal sur rue, à deux étages carrés, avec une façade principale en pierre de taille, est bâti sur un sous-sol voûté d'arêtes et en berceau. L'escalier d'honneur en maçonnerie avec rampe en ferronnerie à retours avec jour, à droite du passage cocher, distribue le premier étage. Le logis secondaire droit, en retour d'équerre sur cour, bâti sur une cave voûtée en plein cintre, est en moellon, avec un escalier dans-oeuvre à retours avec jour en charpente distribuant aussi le deuxième étage et l'étage de comble du logis principal. A gauche se trouve un petit logis en pan de bois et pierre de taille. Le grand logis secondaire en fond de cour, en moellon et moellon enduit, comprend en rez-de-chaussée : remises,

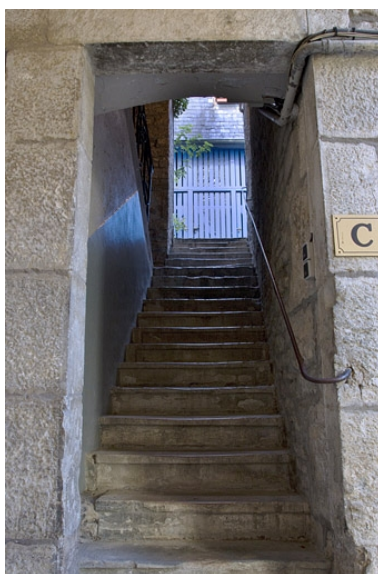
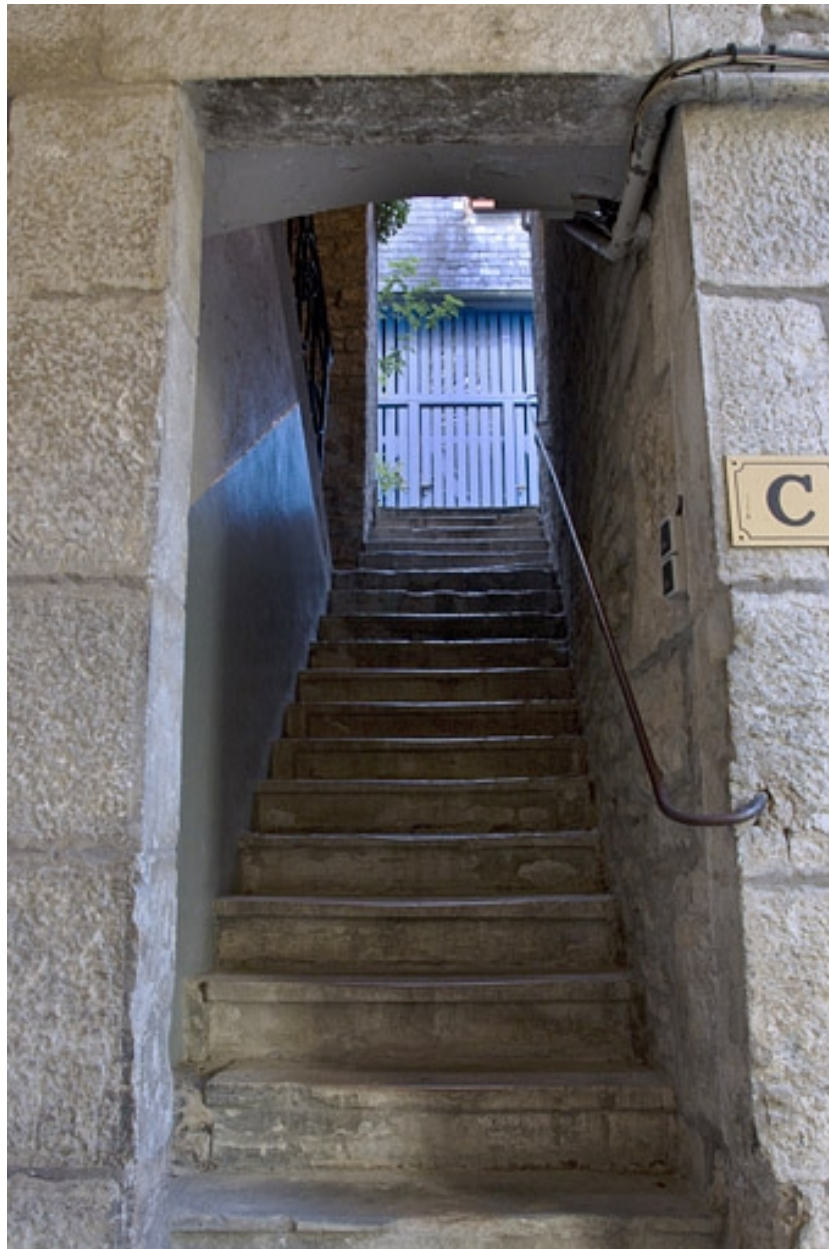
Deuxième logis secondaire : détail  
de l'escalier à retours sans jour.

Deuxième logis secondaire : détail de l'escalier à retours sans jour.

écurie et buanderie. Il est distribué par un escalier à retours sans jour en maçonnerie et rampe en ferronnerie et par un escalier en vis, également en maçonnerie. Derrière ce logis, un corps de bâtiment couvert en ardoise possède des bûchers à claire-voie de bois en rez-de-chaussée et un logement à l'étage.

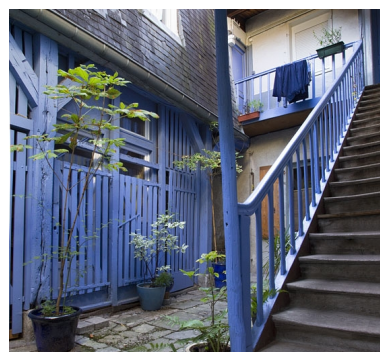
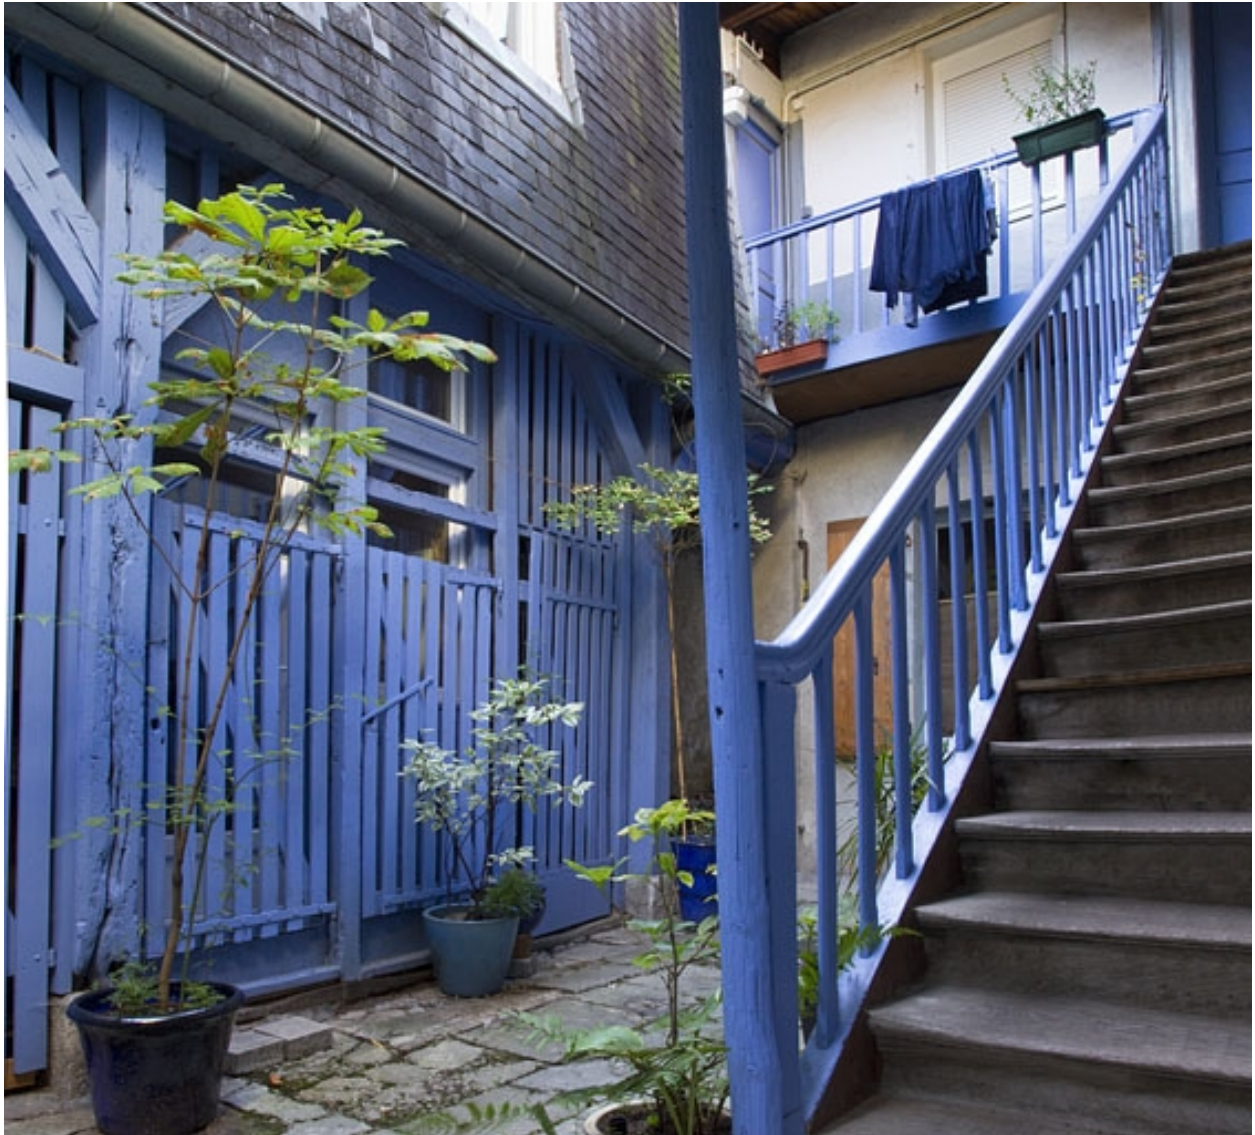
Vue d'ensemble des bûchers,  
depuis l'entrée de la courette.

Vue d'ensemble des bûchers, depuis l'entrée de la courette.

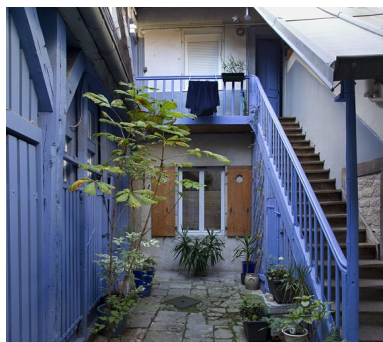
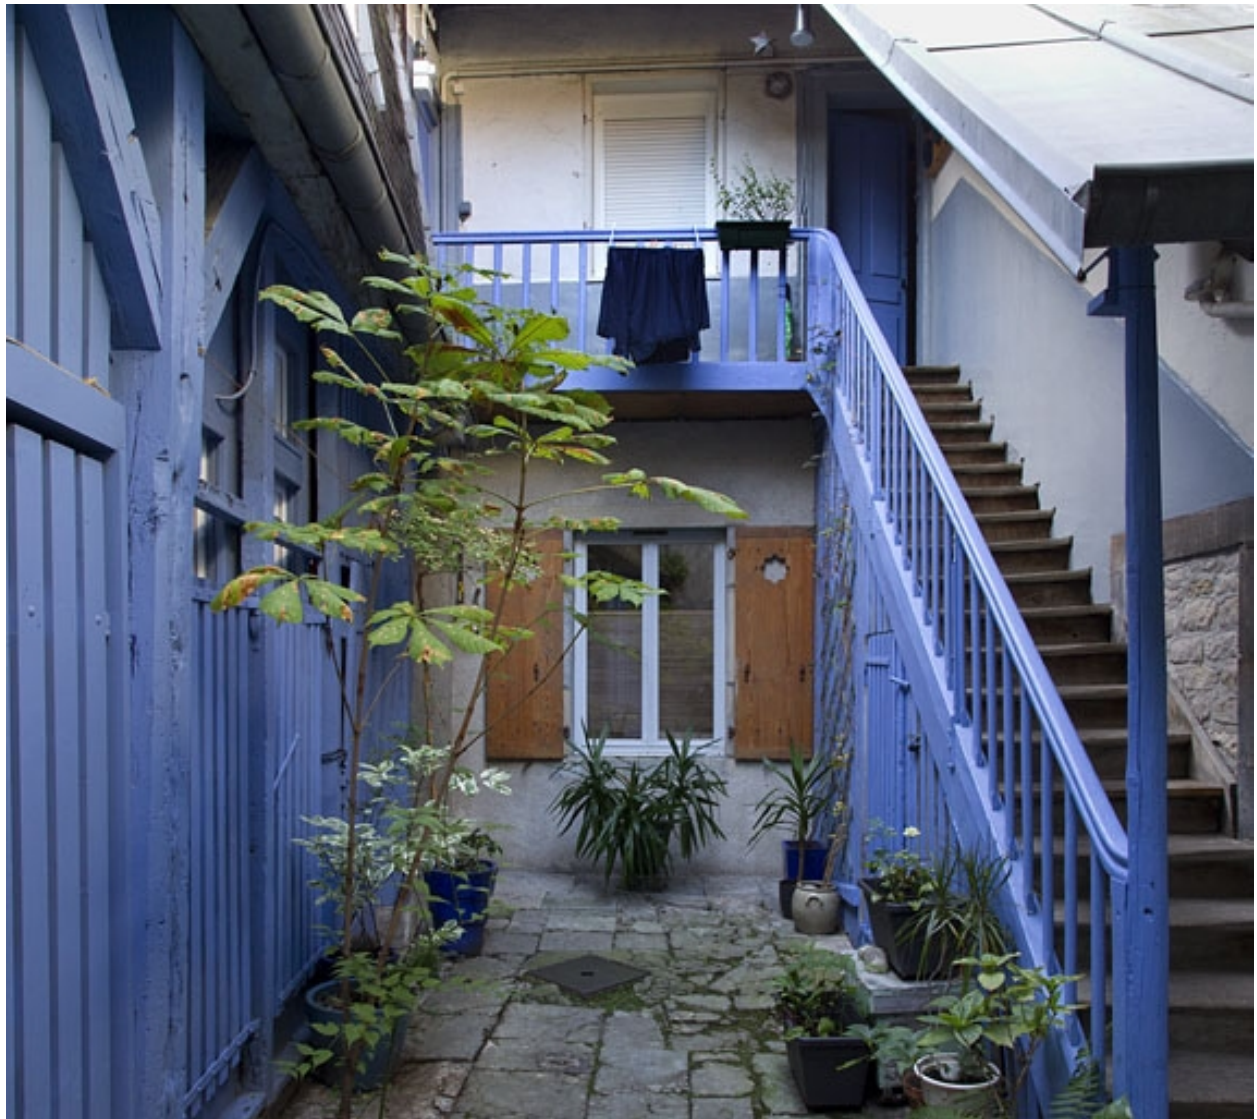
Deuxième logis secondaire,  
façade postérieure : détail  
de l'escalier extérieur.

Deuxième logis secondaire, façade postérieure : détail de l'escalier extérieur.

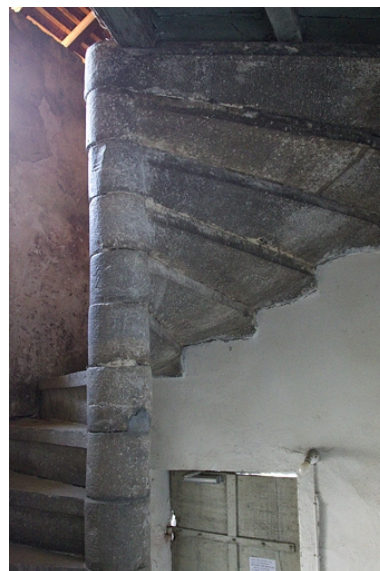
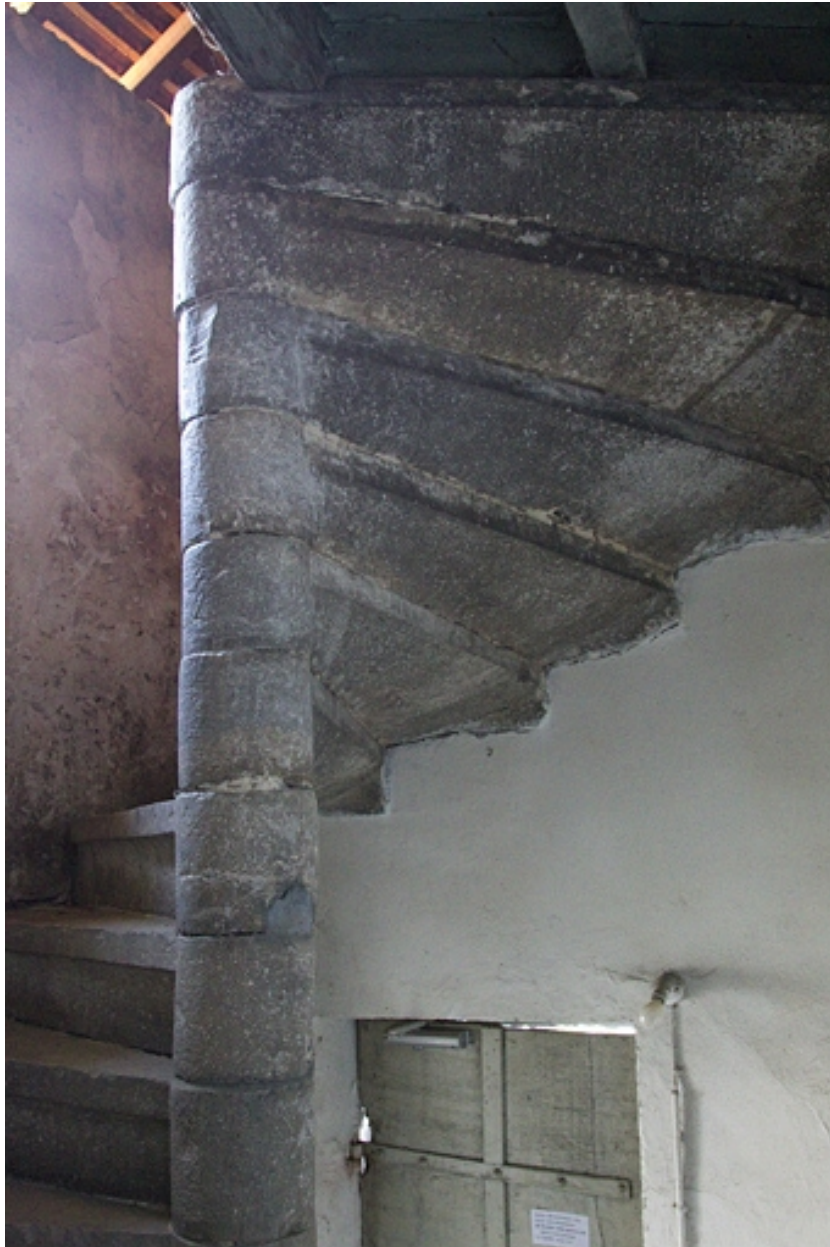
Deuxième logis secondaire :  
détail d'escalier en vis.

Deuxième logis secondaire : détail d'escalier en vis.
