Bourgogne-Franche-Comté, Haute-Saône  
Passavant-la-Rochère  
3 rue Brocherey

## ferme

Numéro de dossier : IA70000636  
Date de l'enquête initiale : 2015  
Date(s) de rédaction : 2015  
Cadre de l'étude : enquête thématique régionale val de Saône  
Degré d'étude : étudié

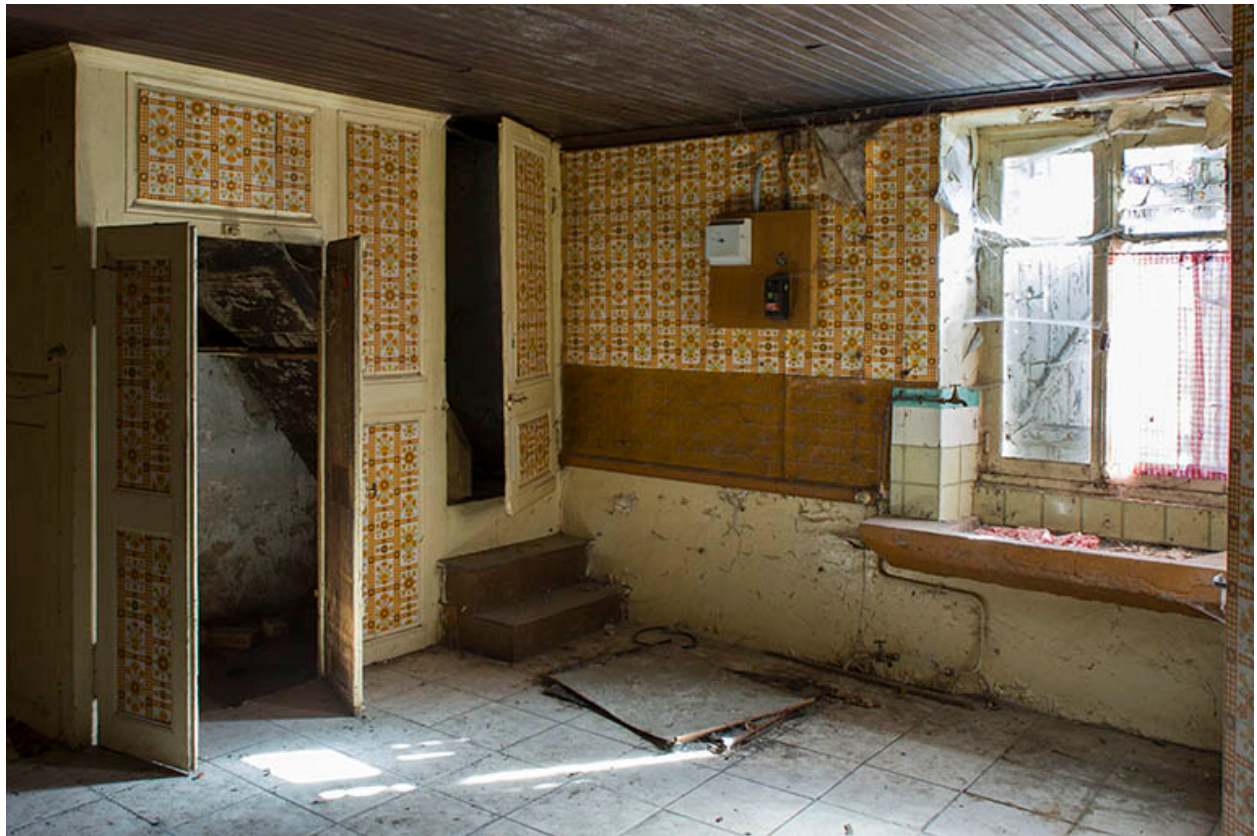
Vue générale de la cuisine, avec la pierre d'évier sous la baie et l'escalier.  
Phot. Sonia Dourlot  
IVR43\_20157000612NUC2A

Vue générale de la cuisine, avec la pierre d'évier sous la baie et l'escalier.

Escaliers : escalier intérieur : escalier en équerre

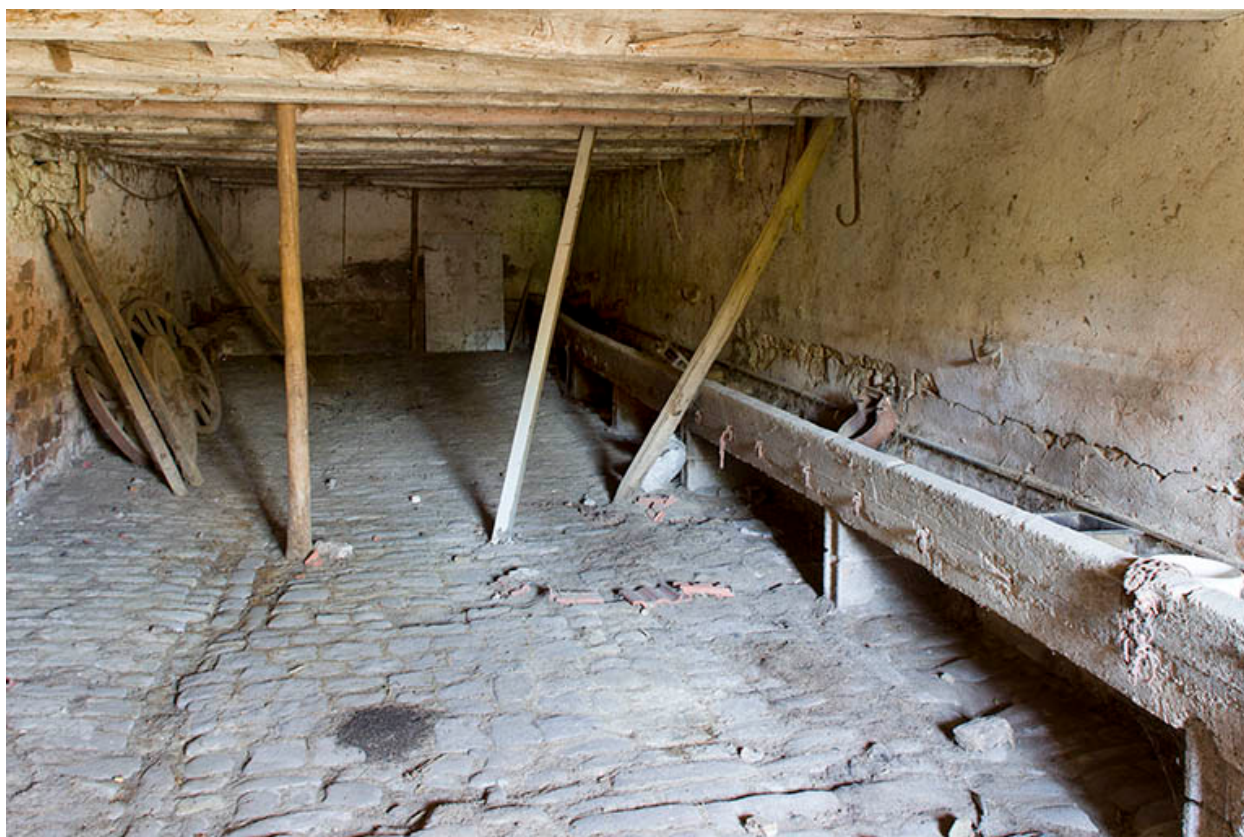
L'étable.  
Phot. Sonia Dourlot  
IVR43\_20157000614NUC2A

L'étable.

L'édifice dispose des caractéristiques de la ferme bloc à trois travées. En effet, la façade principale présente trois ouvertures : la première permettant d'accéder à la partie habitation, la seconde correspondant à la porte charretière et la dernière correspondant à la porte de l'étable-écurie. Le gros œuvre se compose de moellons de calcaire recouverts d'un enduit. Les ouvertures ont des jambages et des linteaux en pierre de taille. Le toit est à pignon couvert en tuiles mécaniques. La partie habitation, au rez-de-chaussée se compose d'une cuisine (une pierre d'évier est placée sous l'ouverture) avec cheminée ouverte et d'une salle à manger (qui peut aussi servir de seconde chambre) avec un poêle. L'étage carré abrite la chambre. La partie agricole au rez-de-chaussée dispose d'une grange et d'une étable avec un sol pavé qui a conservé ses auge. Un étage de comble éclairé par trois baies, est aménagé sur l'ensemble du bâti.
