Bourgogne-Franche-Comté, Haute-Saône  
Aisey-et-Richecourt  
place de l' Église

## château, puis centre de colonies de vacances

Numéro de dossier : IA70000711  
Date de l'enquête initiale : 2016  
Date(s) de rédaction : 2016  
Cadre de l'étude : enquête thématique régionale val de Saône  
Degré d'étude : étudié

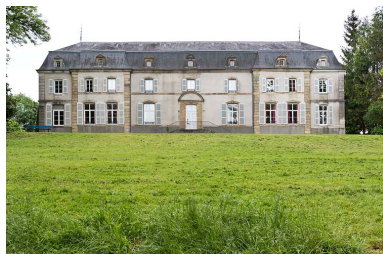
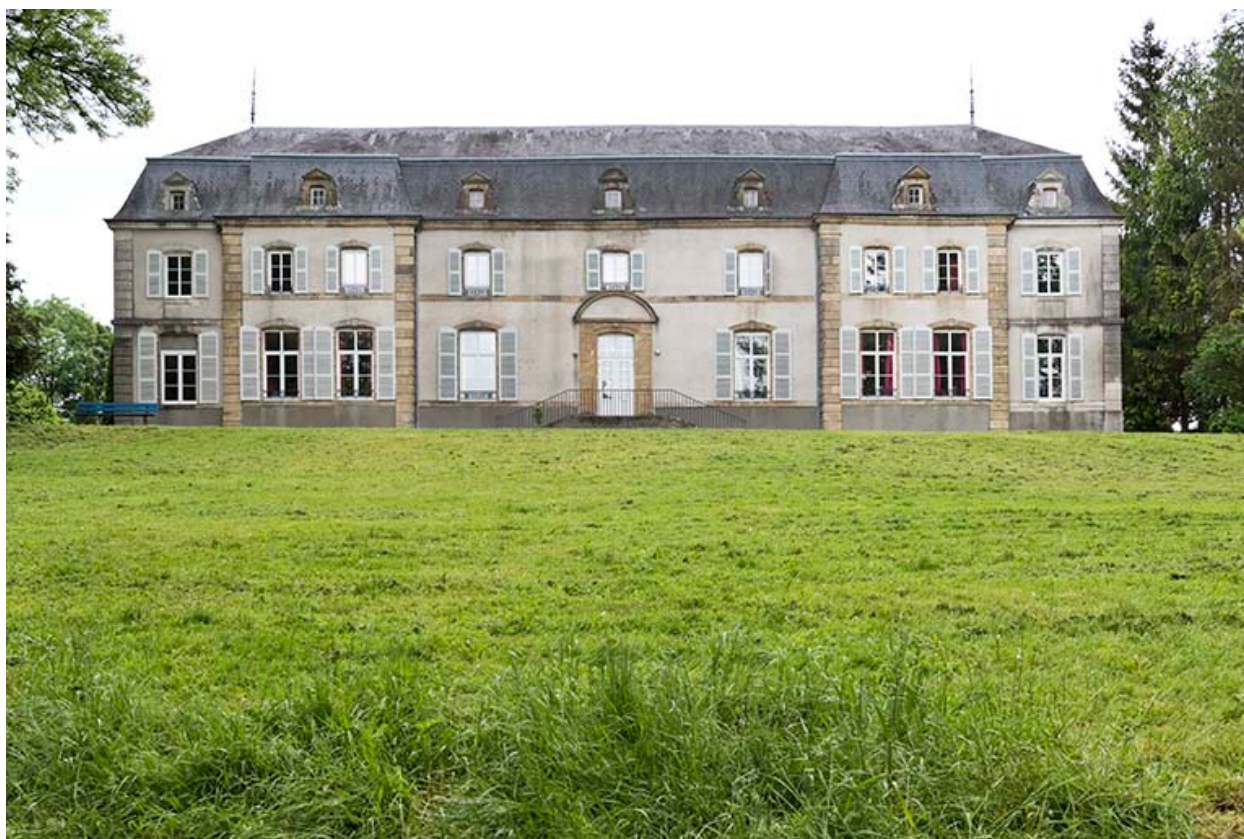
Vue générale.  
Phot. Sonia Dourlot  
IVR43\_20167000618NUC4A

Vue générale.

De style classique, l'édifice dispose d'un corps central flanqué de deux ailes symétriques, en retour d'équerre. Le château s'élève sur un étage carré et un second de comble. Les murs sont principalement recouverts d'un enduit tandis que les encadrements de baies, corniches et chainages sont en pierre de taille. L'accès au rez-de-chaussée surélevé, depuis la façade antérieure se fait par un escalier double. La porte principale est surmontée d'un fronton cintré. L'étage de comble est éclairé par une série de sept lucarnes à volutes avec en alternance, un fronton classique et un fronton cintré. La façade postérieure, de plein-pied, a conservé sa porte d'entrée originelle.

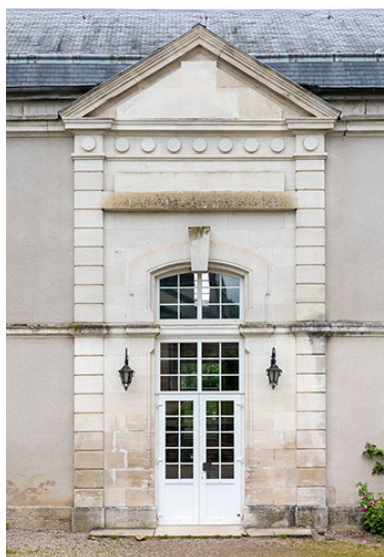
La porte de la travée principale  
surmontée d'un fronton triangulaire.  
Phot. Sonia Dourlot  
IVR43\_20167000615NUC4A

La porte de la travée principale surmontée d'un fronton triangulaire.

Vers la fin du 17<sup>e</sup> siècle, la famille Husson de Sampigny fait construire le château, à proximité de l'église paroissiale, de telle façon qu'il domine l'ensemble du village. Le premier cadastre communal indique que le château disposait d'un pigeonnier circulaire (détruit) et de communs dont ne subsistent que les caves). Au cours du 19<sup>e</sup> siècle, Henri Husson de Sampigny, alors lieutenant d'état-major fait ajouter deux ailes à la partie centrale en 1865, ce qui implique un profond remaniement des façades ; la façade antérieure semble avoir été modifiée, les fenêtres étant d'un style plus tardif que la porte d'entrée et des lucarnes, et la façade postérieure n'a conservé que sa porte principale surmontée d'un fronton triangulaire.

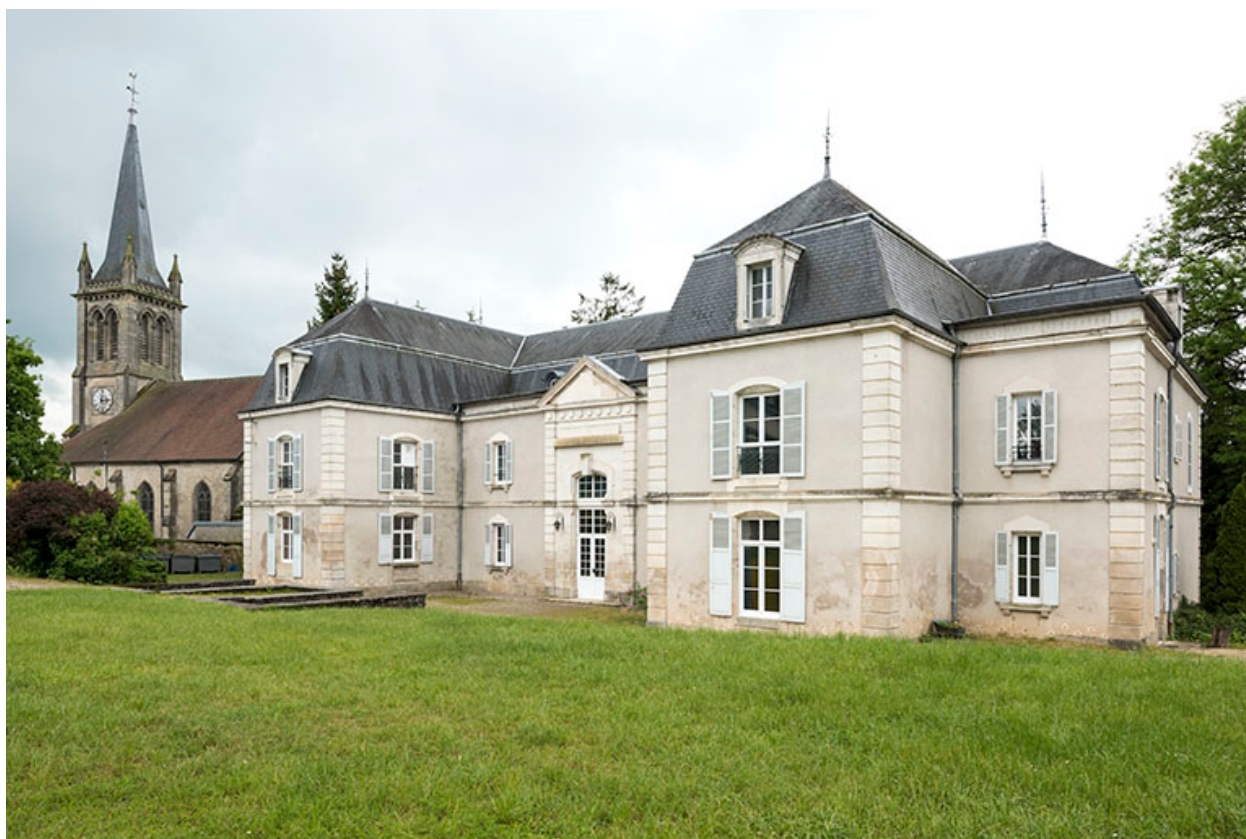
La façade postérieure.  
Phot. Sonia Dourlot  
IVR43\_20167000613NUC4A

La façade postérieure.

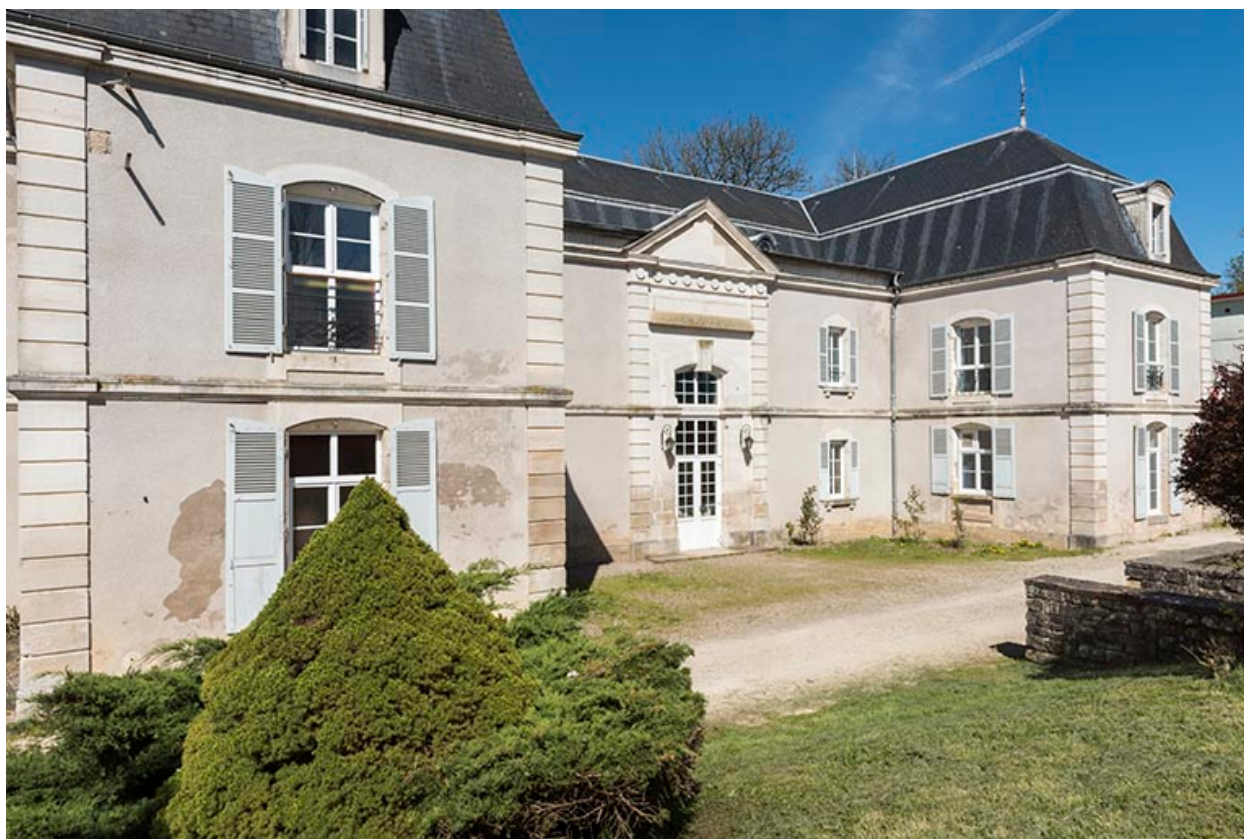
Les ailes symétriques  
et la travée principale.  
Phot. Sonia Dourlot  
IVR43\_20167000612NUC4A

Les ailes symétriques et la travée principale.

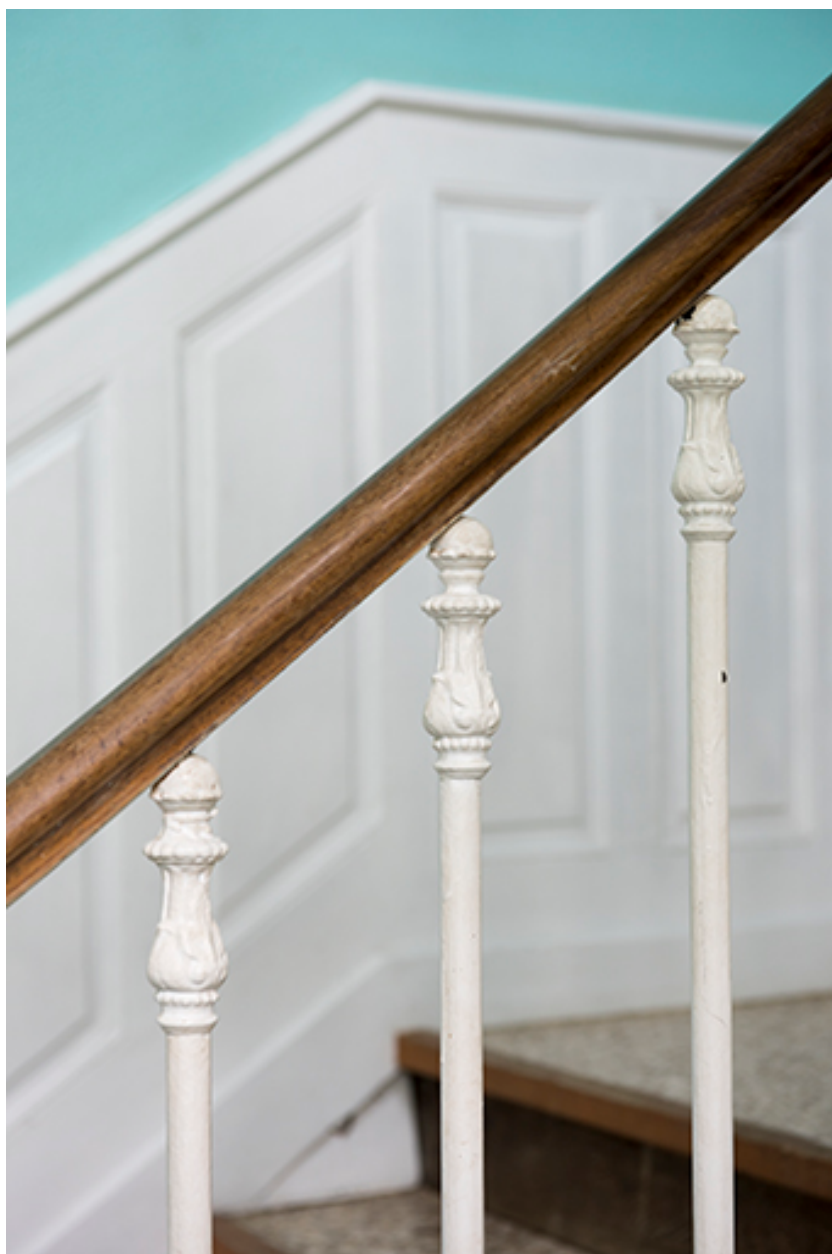
Détail de la rambarde  
et du garde-corps.  
Phot. Sonia Dourlot  
IVR43\_20167000624NUC4A

Détail de la rambarde et du garde-corps.
