Bourgogne-Franche-Comté, Doubs  
Besançon  
îlot Refuge  
14 rue de la Vieille Monnaie

## maison

Numéro de dossier : IA25000468  
Date de l'enquête initiale : 1996  
Date(s) de rédaction : 2007  
Cadre de l'étude : enquête thématique régionale demeures bisontines  
Degré d'étude : étudié

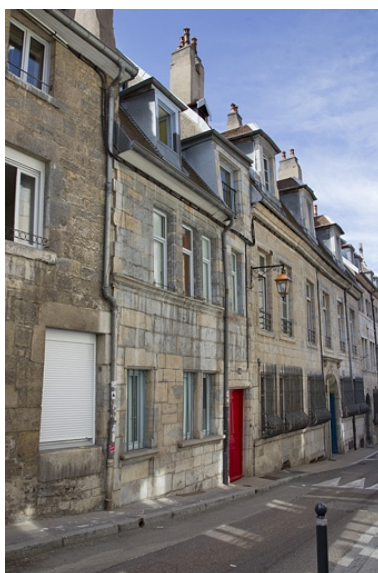
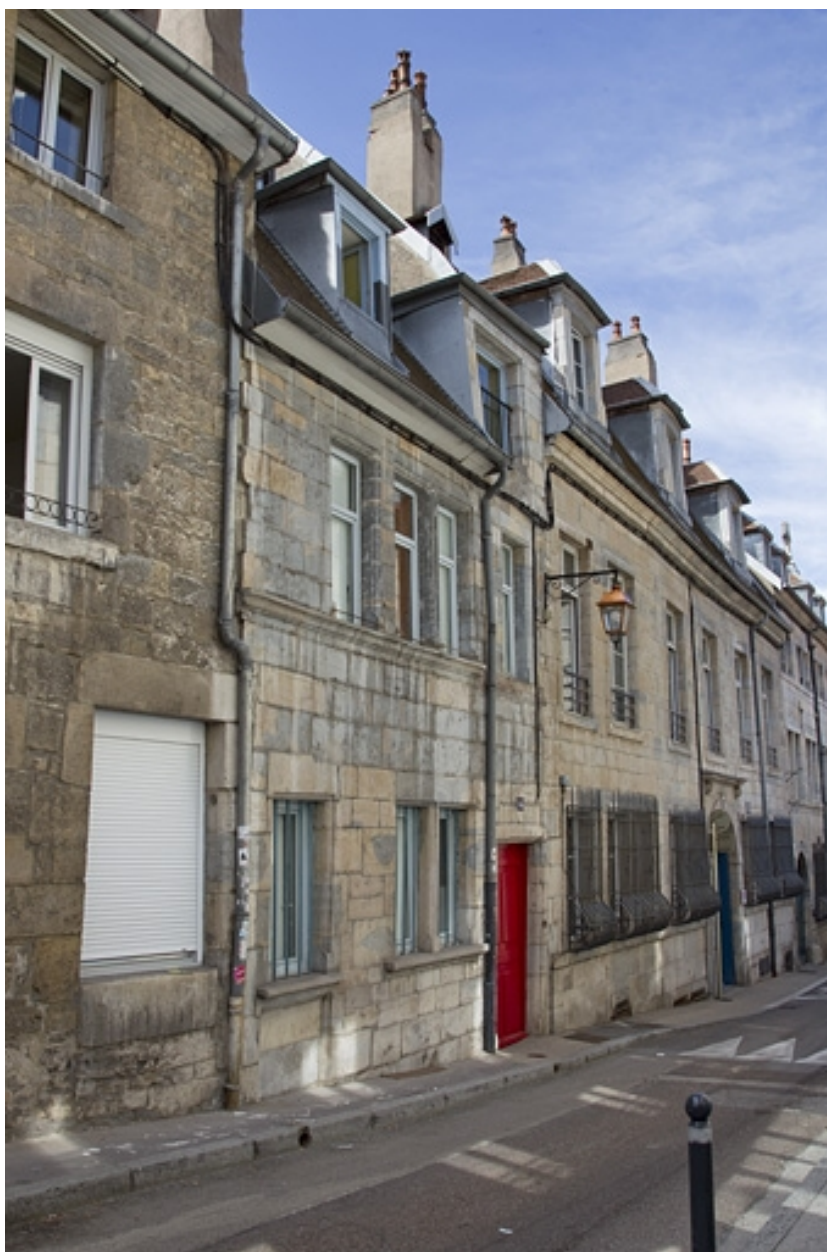
Vue d'ensemble depuis la rue, de trois quarts gauche.  
Phot. Yves Sancey  
IVR43\_20112502867NUC2A

Vue d'ensemble depuis la rue, de trois quarts gauche.

Caractéristique des maisons à deux logis parallèles et escalier à cage ouverte. Les éléments les plus remarquables sont constitués par la façade sur rue homogène de la deuxième moitié du 16<sup>e</sup> siècle, l'escalier avec sa ferronnerie de la fin du 17<sup>e</sup> ou du début du 18<sup>e</sup> siècle, sous lequel un passage à été aménagé en continuité avec les deux couloirs en enfilade.

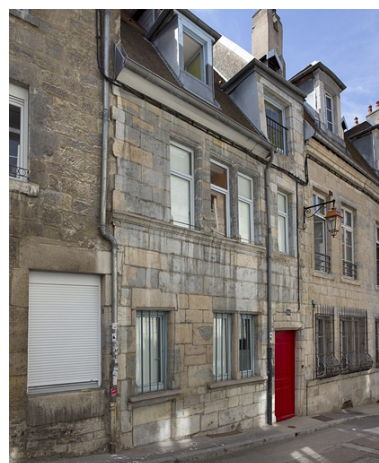
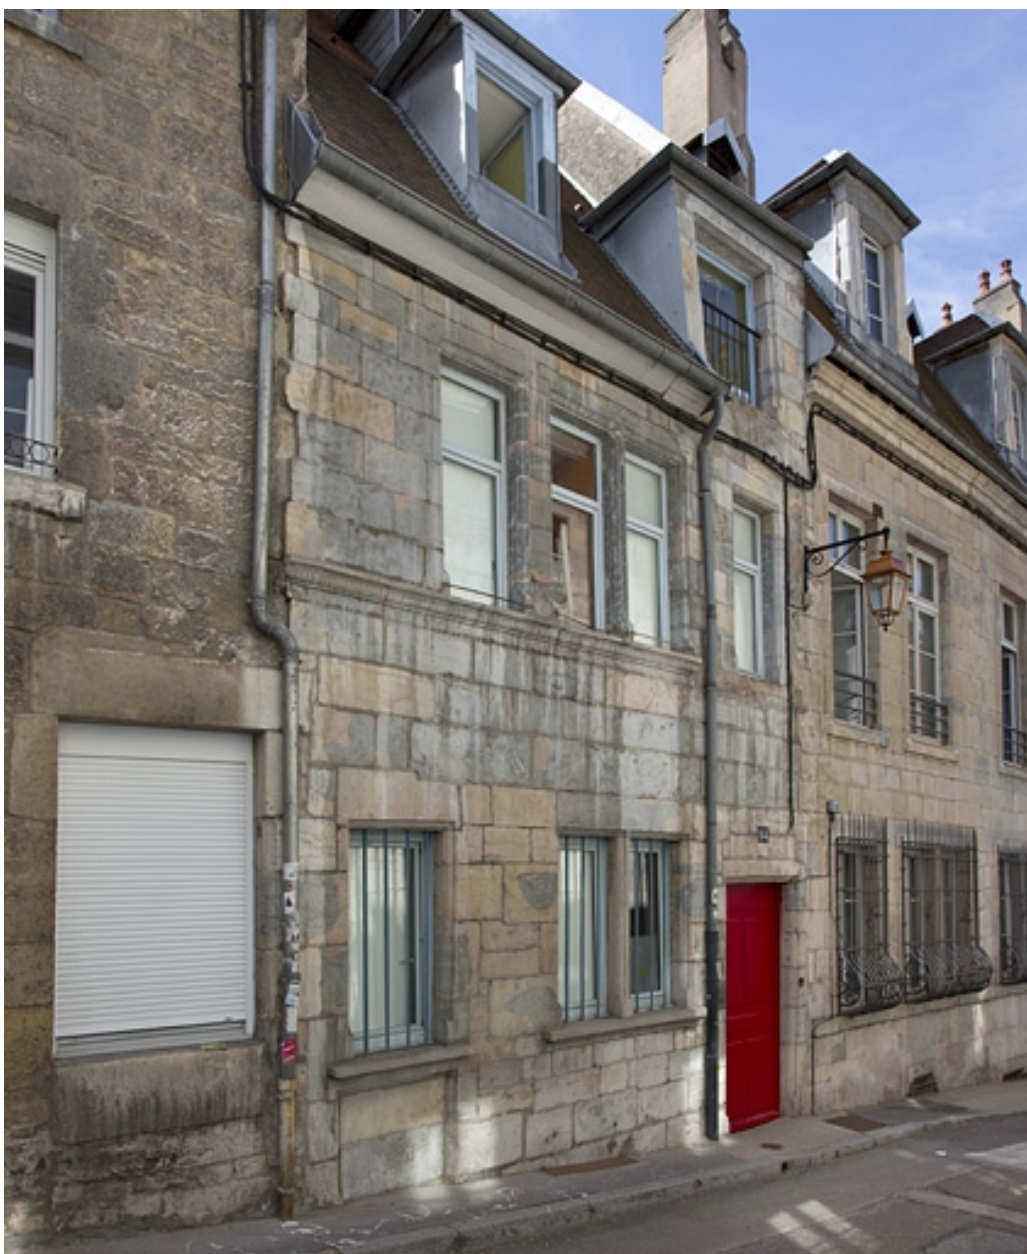
Vue d'ensemble depuis la rue, de trois quarts gauche, vue rapprochée.  
Phot. Yves Sancey  
IVR43\_20112502868NUC2A

Vue d'ensemble depuis la rue, de trois quarts gauche, vue rapprochée.

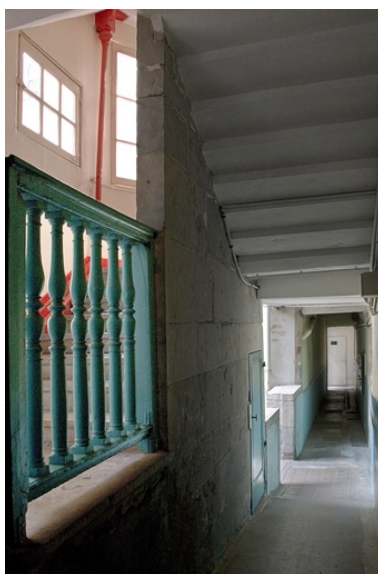
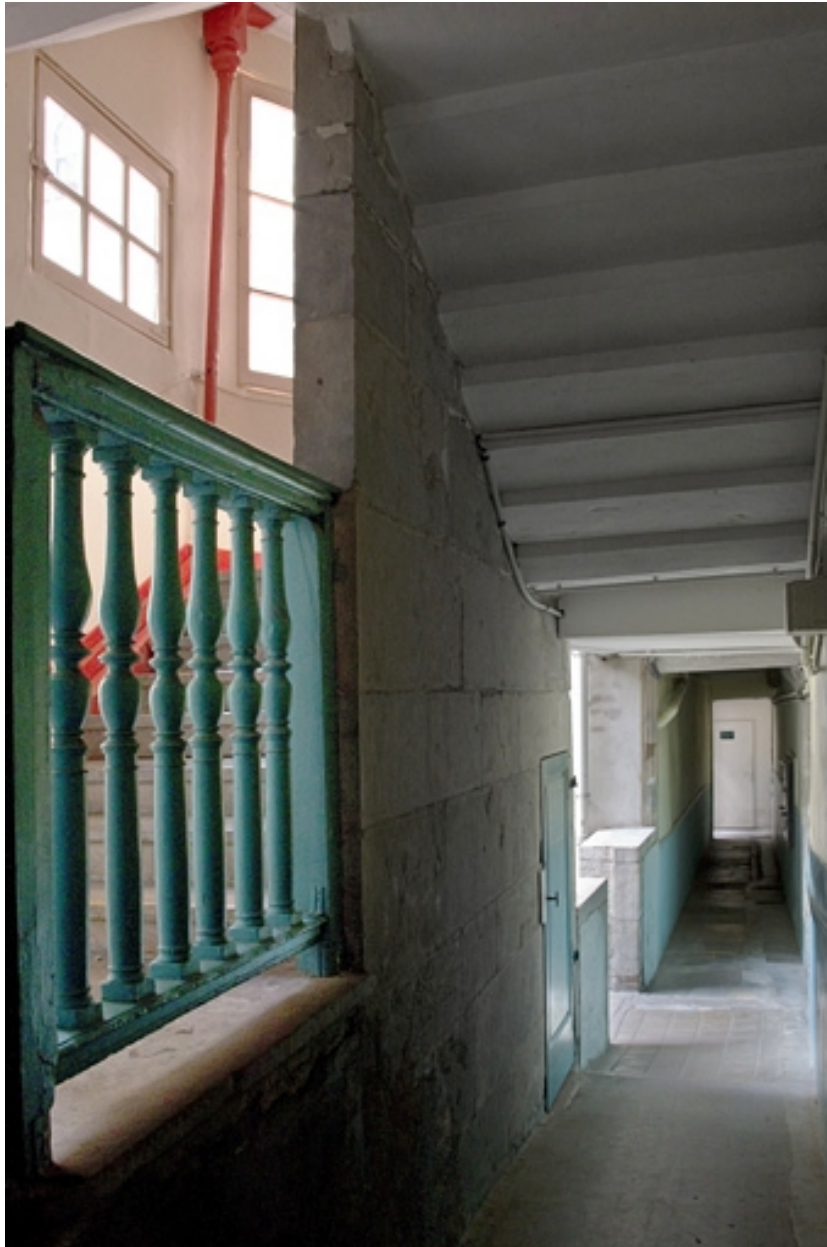
Logis principal, couloir : détail du passage sous l'escalier à cage ouverte.

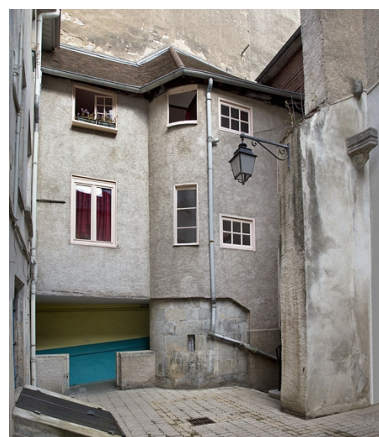
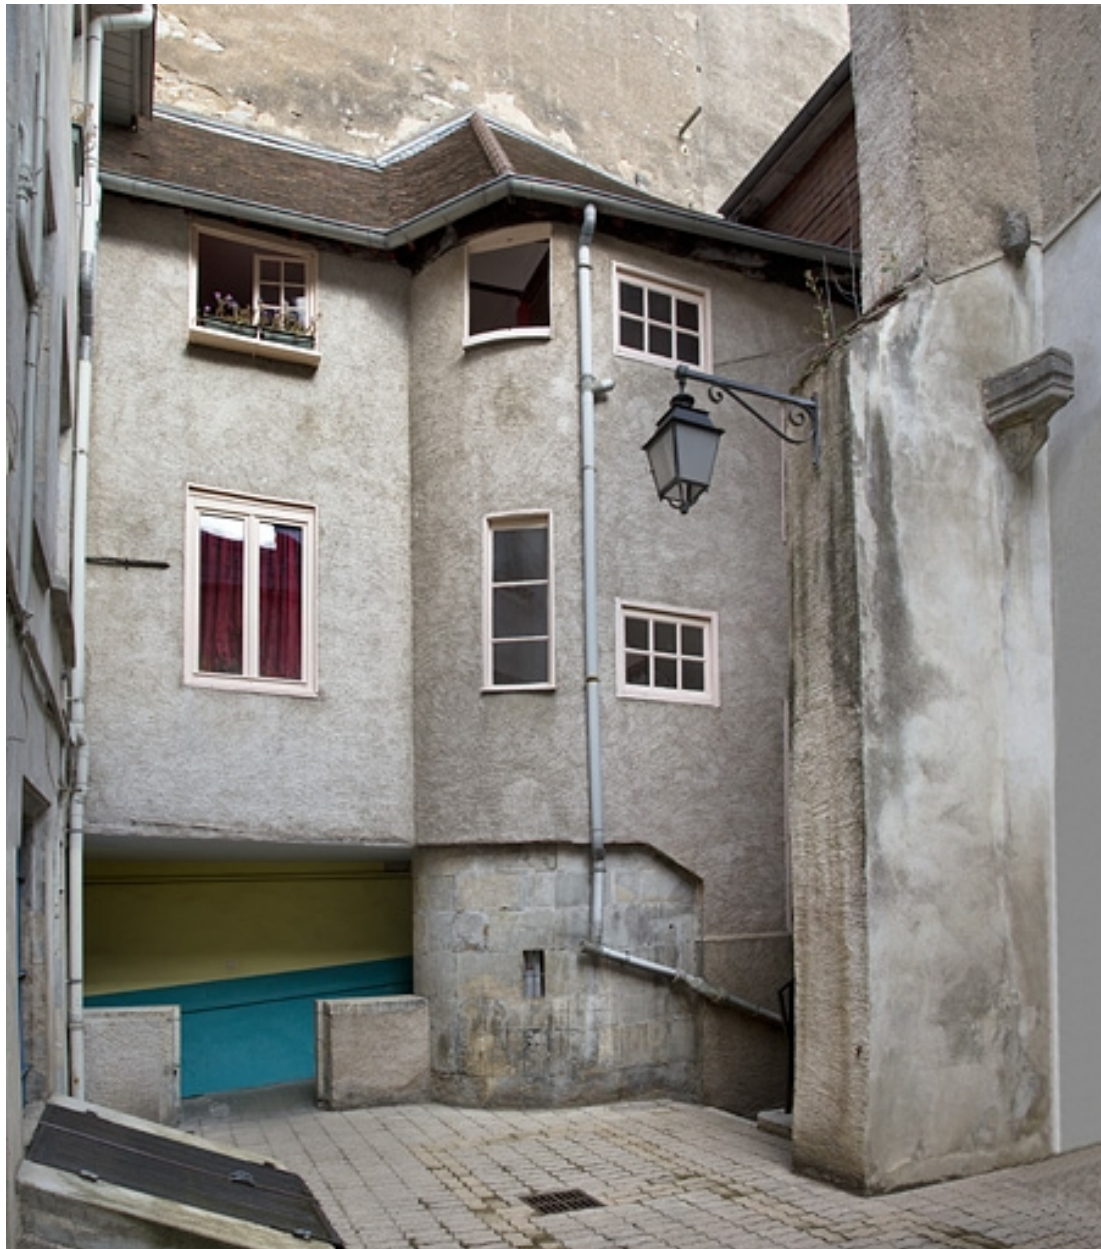
Vue d'ensemble de l'escalier à cage ouverte depuis le fond de la cour, de trois quarts gauche.

L'édifice comprend trois logis et deux cours. Il est distribué par un couloir latéral traversant les deux premiers logis et par un escalier à cage ouverte, à retours sans jour en maçonnerie et rampe en ferronnerie pour les premières volées, puis pour les deux volées suivantes en charpente et rampe à balustres de bois tourné. La cage, qui repose en partie sur un mur circulaire en pierre de taille, est fermée sur cour par une cloison en matériau précaire. Le troisième logis perpendiculaire aux autres, situé dans la deuxième cour, est distribué par un escalier dans-oeuvre de plan circulaire dont la façade est en pan de bois enduit. L'ensemble des logis est construit en moellon enduit sauf la façade sur rue du logis principal qui est en pierre de taille.

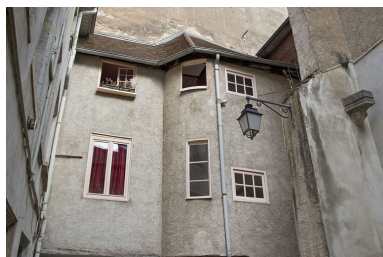
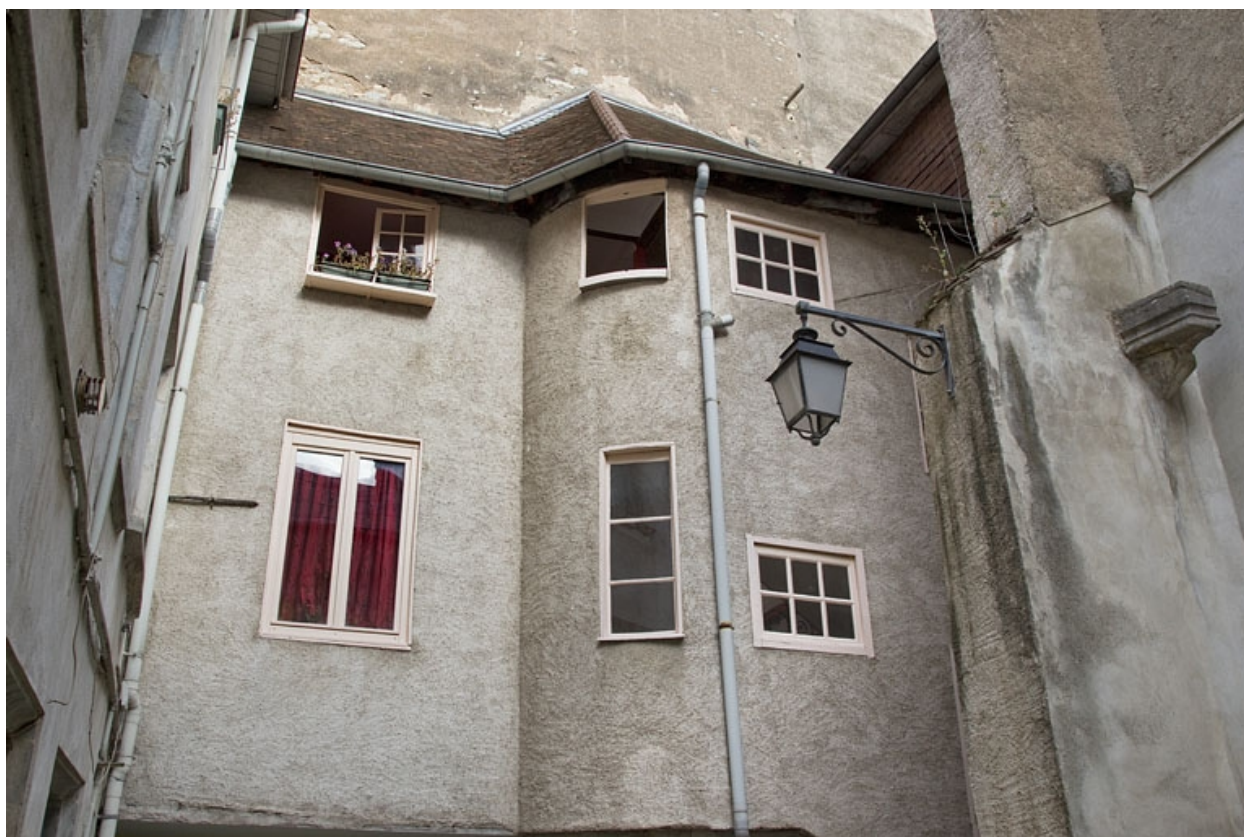
Escalier à cage ouverte : détail de la partie supérieure depuis la cour.

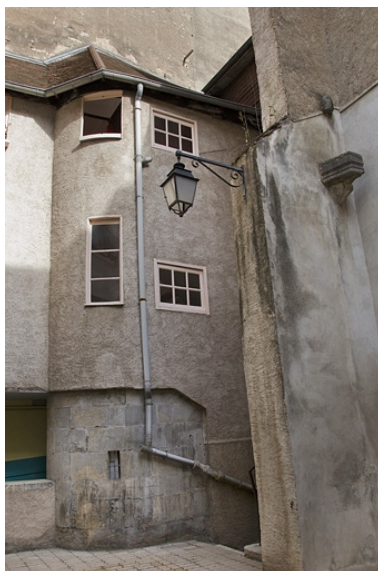
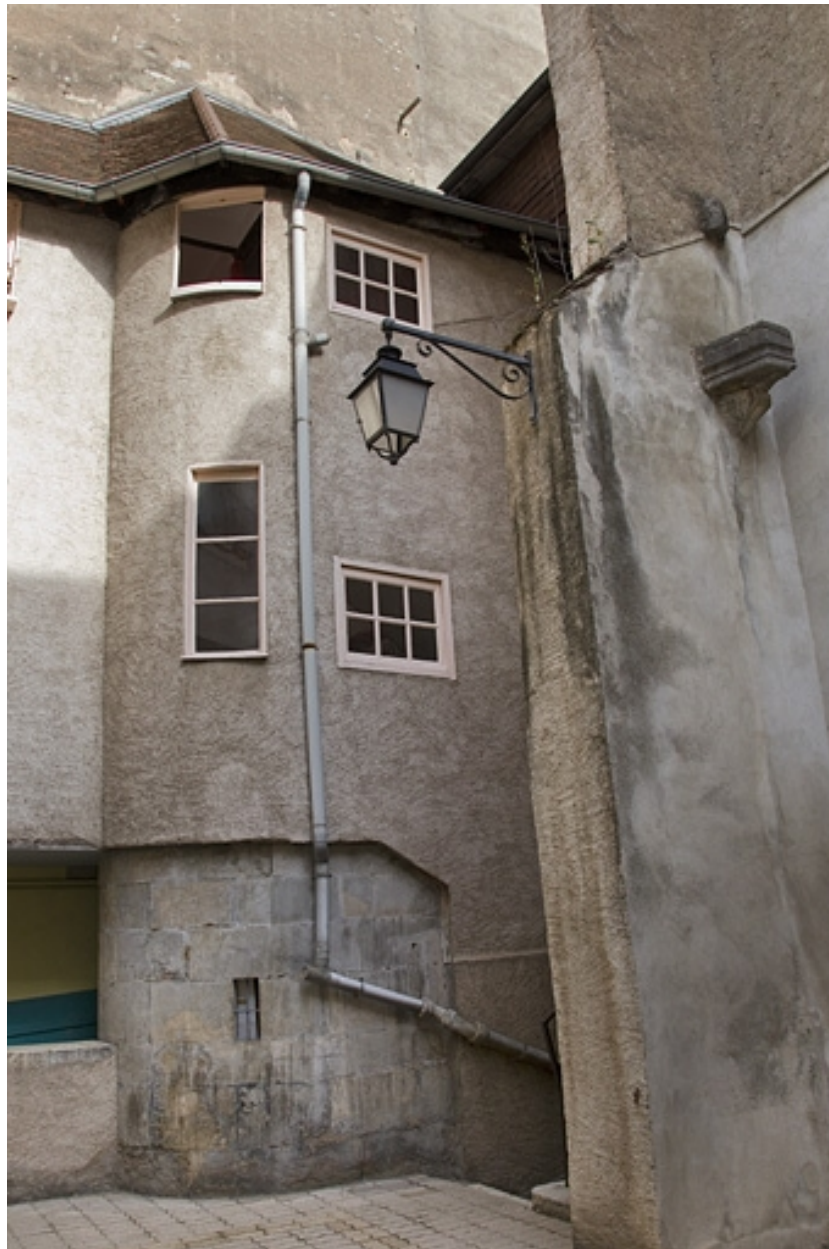
Escalier à cage ouverte : détail de la partie droite depuis la cour.

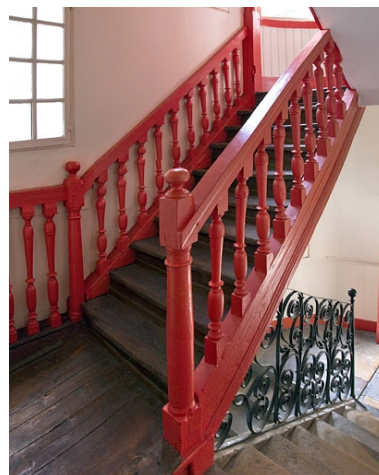
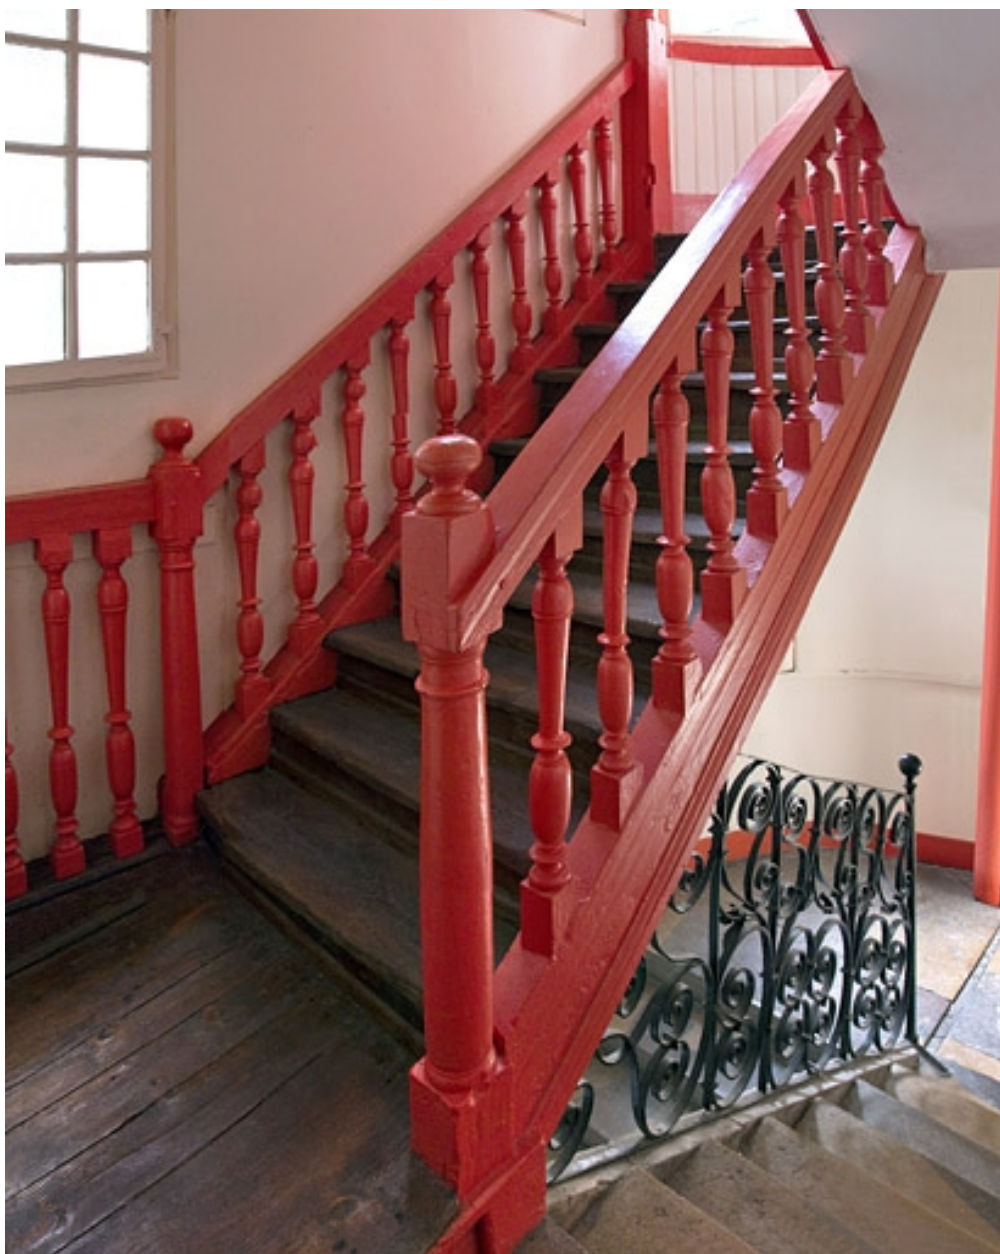
Escalier à cage ouverte : détail de la rampe en ferronnerie, puis à balustres de bois tourné.

Les deux premiers logis datent de la 2e moitié du 16e siècle. L'escalier à cage ouverte a probablement été construit, d'après le style de la rampe en ferronnerie, à la fin du 17e ou au début du 18e siècle. Au 19e siècle, le premier logis secondaire a été surélevé d'un étage et sa façade postérieure refaite, tandis qu'on bâtissait un troisième logis dans la deuxième cour.

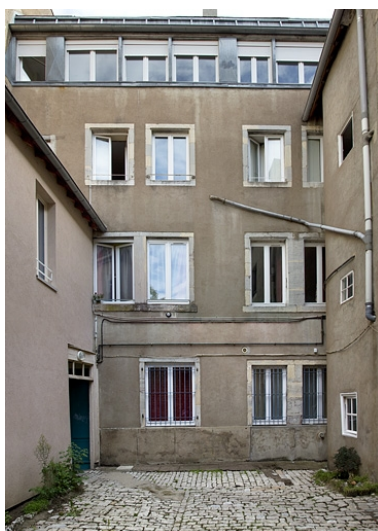
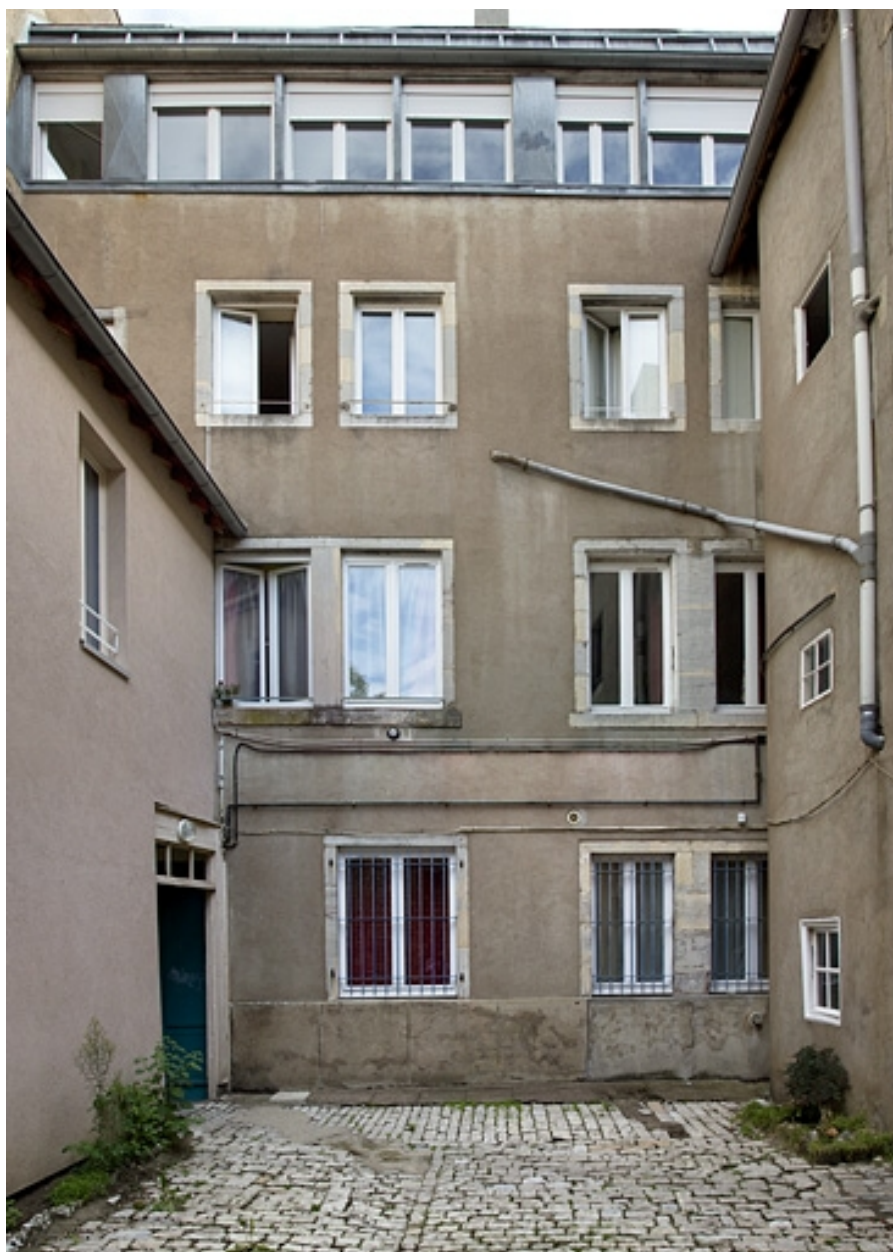
Premier logis secondaire : vue d'ensemble de la façade postérieure, de face.  
Phot. Yves Sancey  
IVR43\_20112502871NUC2A

Premier logis secondaire : vue d'ensemble de la façade postérieure, de face.

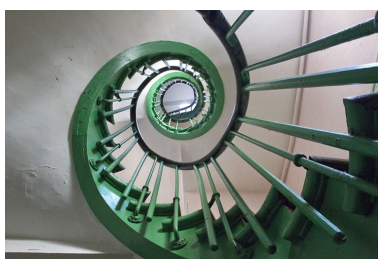
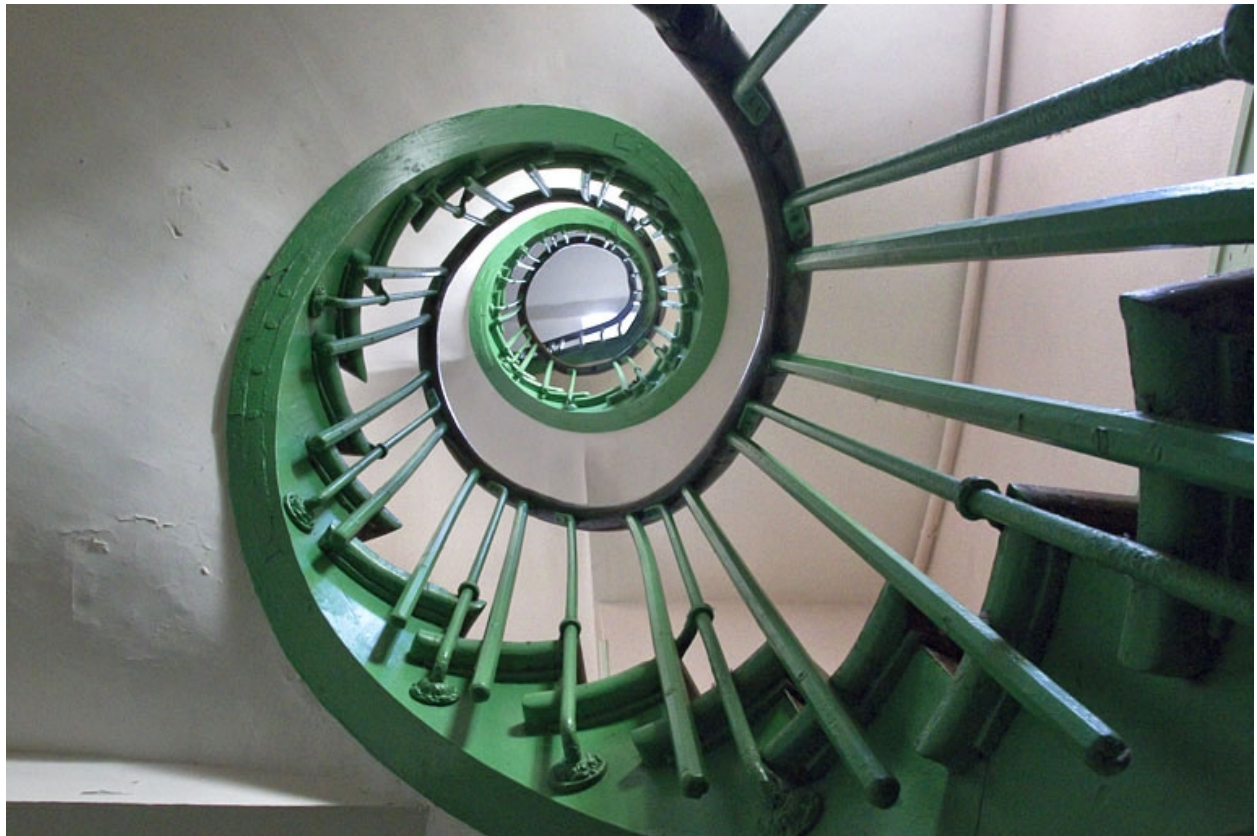
Deuxième logis secondaire : détail de l'escalier, en contre-plongée.  
Phot. Yves Sancey  
IVR43\_20112502880NUC2A

Deuxième logis secondaire : détail de l'escalier, en contre-plongée.
