Bourgogne-Franche-Comté, Jura  
Hauts de Bienne  
place Jean Jaurès

## immeuble

Numéro de dossier : IA39000732  
Date de l'enquête initiale : 2000  
Date(s) de rédaction : 2009  
Cadre de l'étude : inventaire topographique  
Degré d'étude : étudié

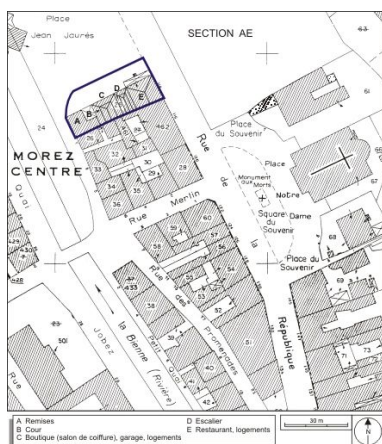
Plan-masse et de situation.  
Extrait du plan cadastral, 1980,  
section AI, échelle 1:1000.  
Dess. André Céréza  
IVR43\_20093900273NUDA

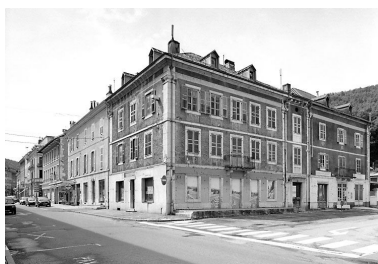
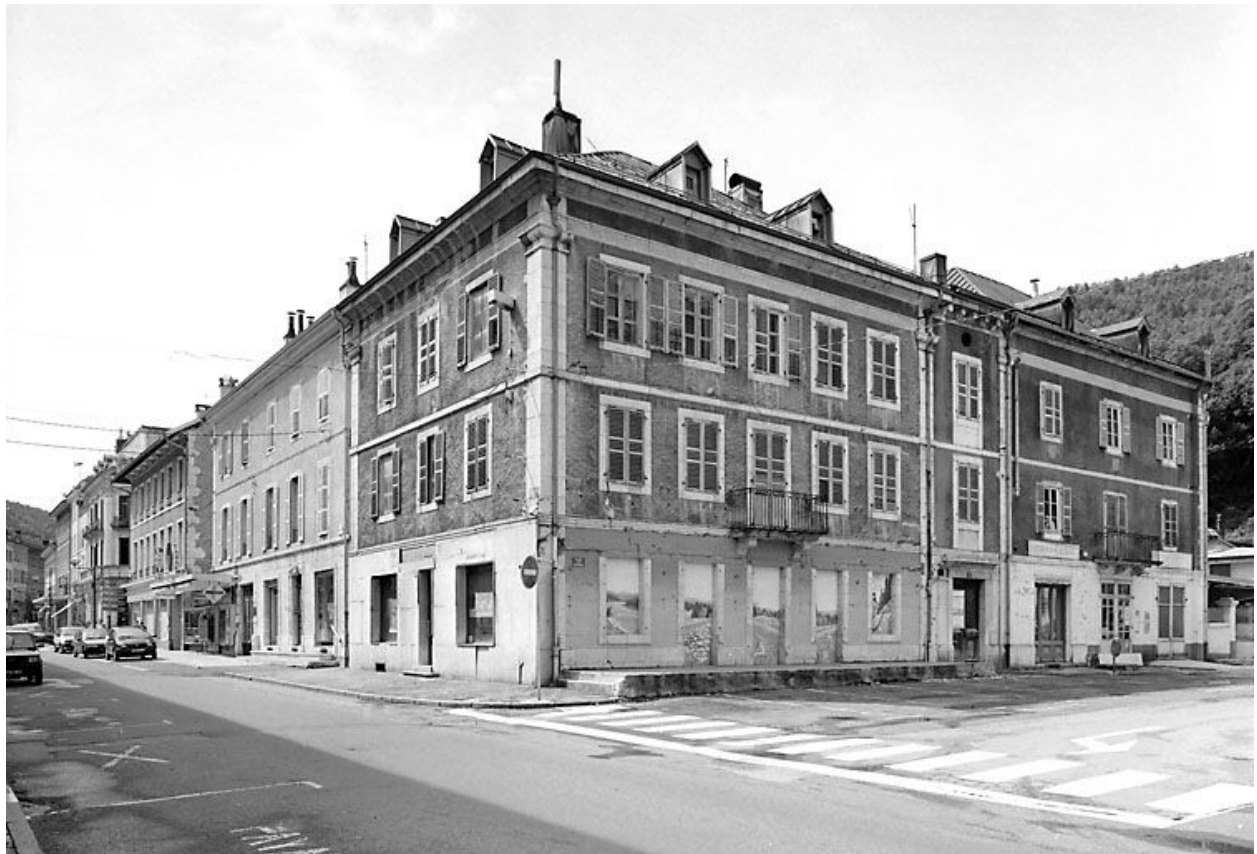
Vue d'ensemble, de  
trois quarts gauche.  
Phot. Jérôme Mongreville  
IVR43\_20003900362V

Vue d'ensemble, de trois quarts gauche.

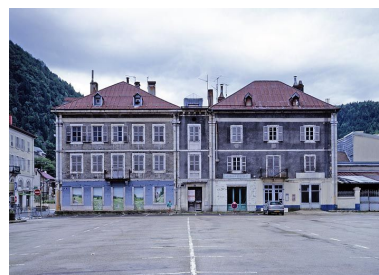
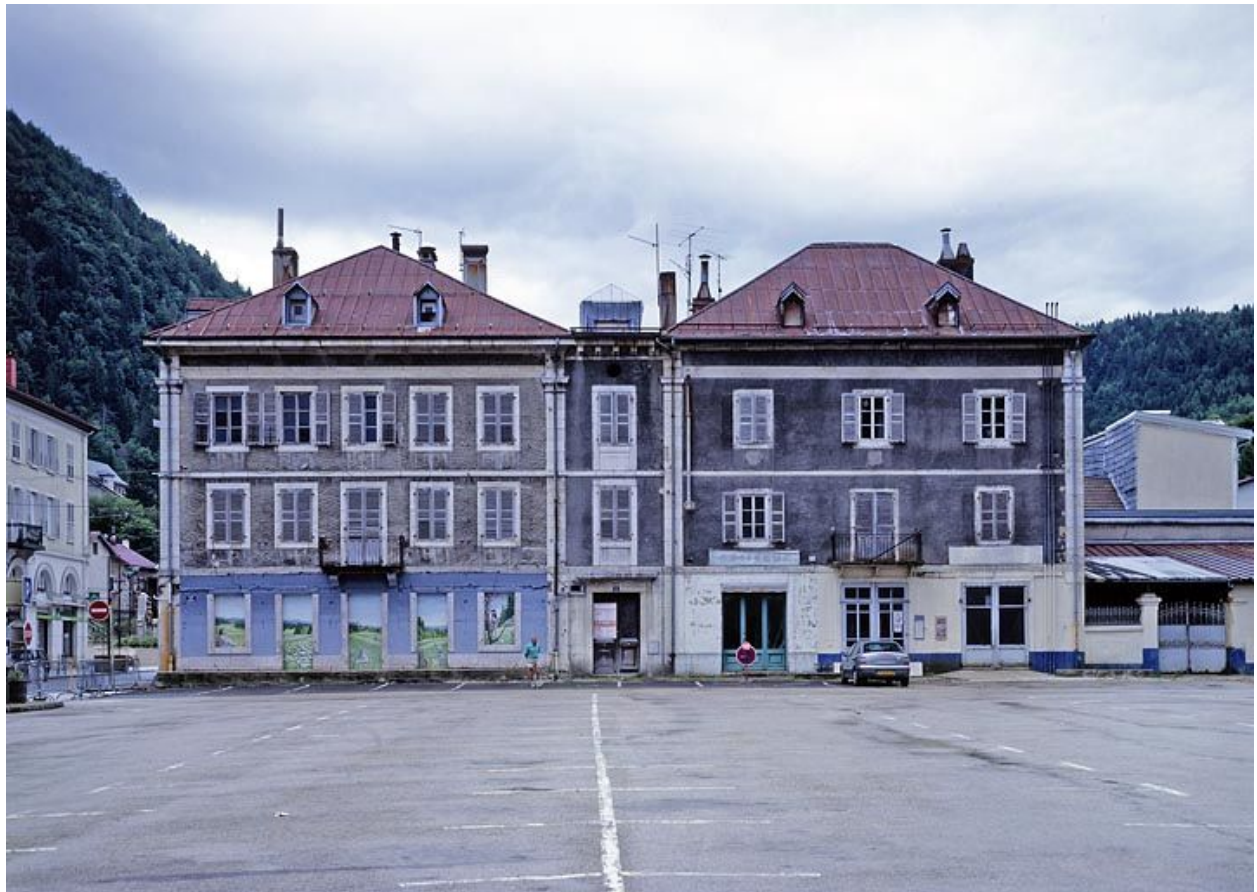
Vue de face.  
Phot. Jérôme Mongreville  
IVR43\_20003900364VA

Vue de face.

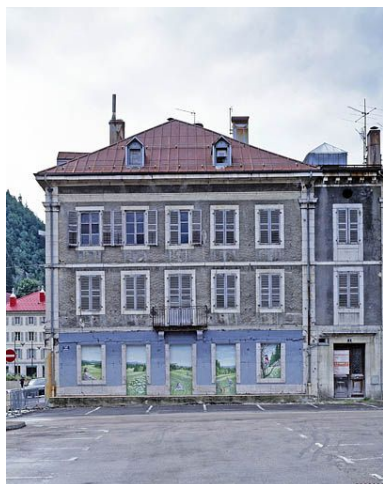
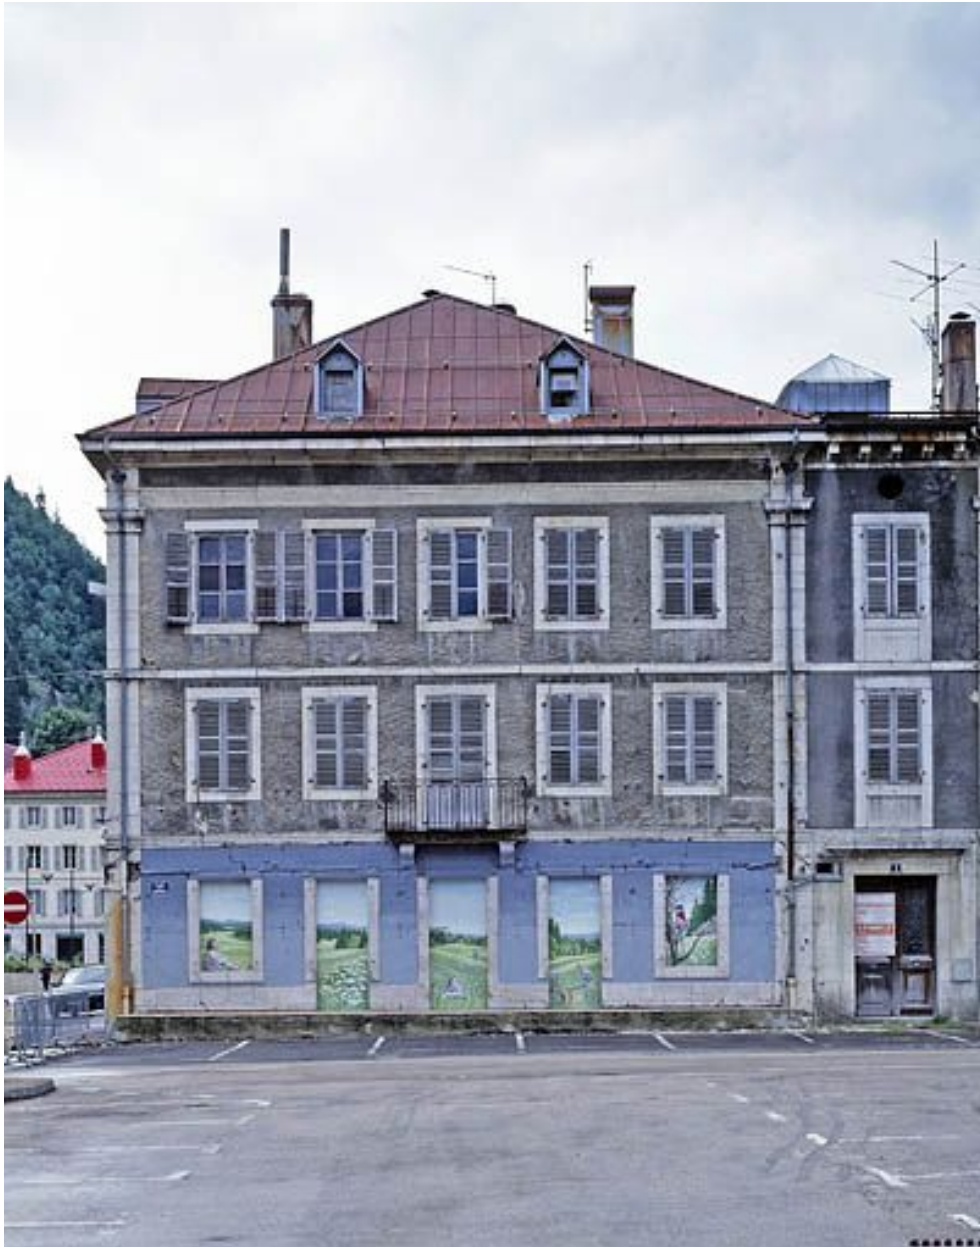
Le corps de bâtiment oriental.

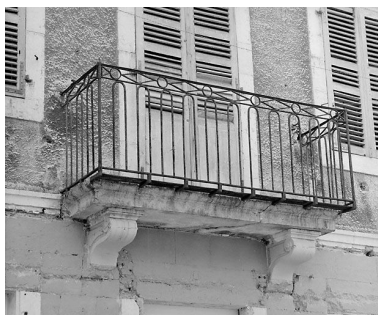
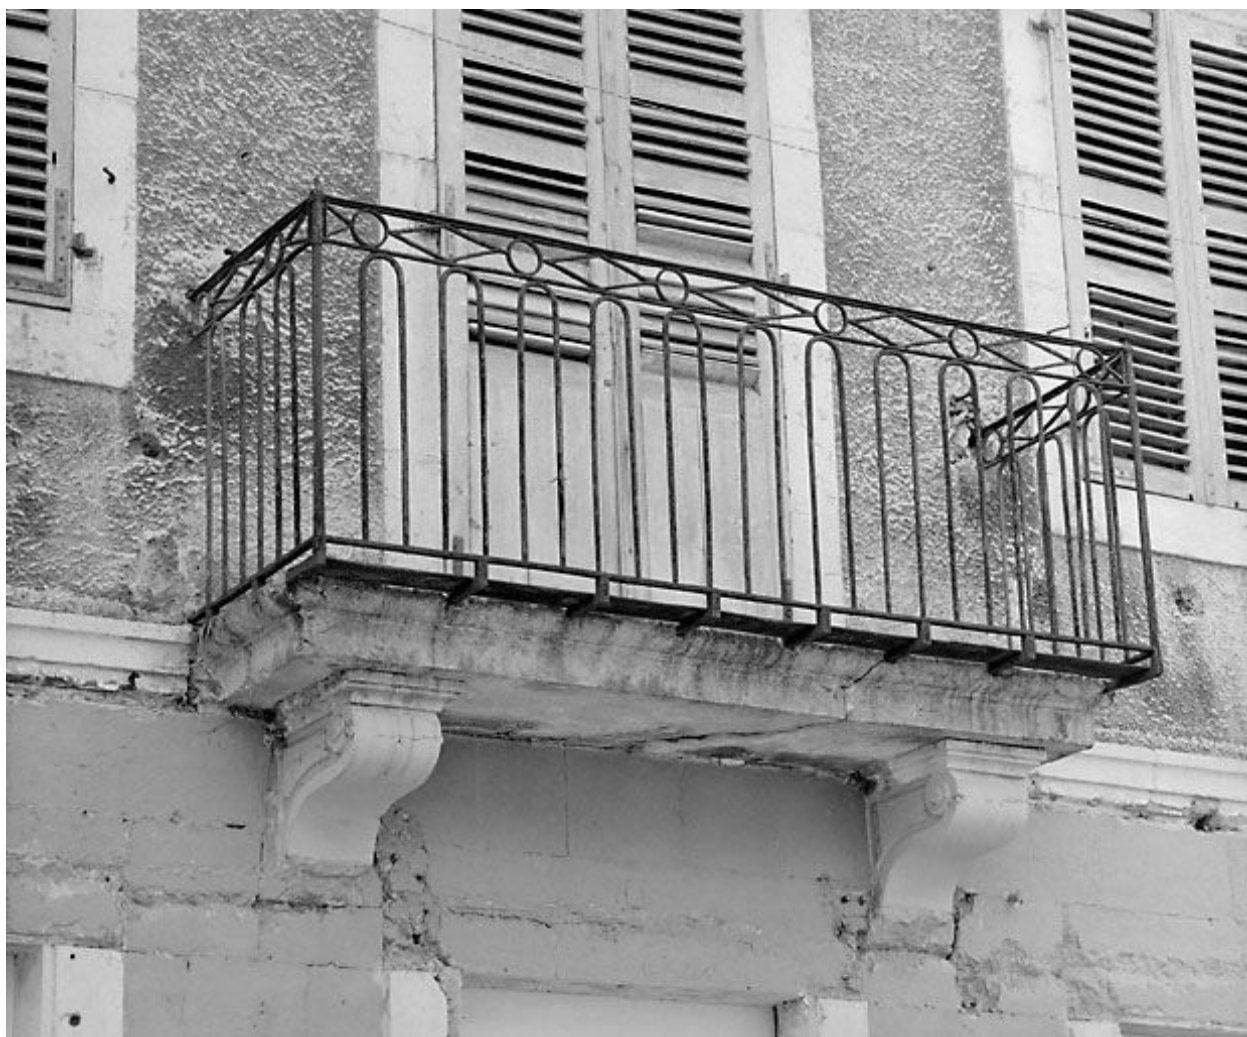
Balcon du corps de bâtiment oriental.  
Phot. Jérôme Mongreville  
IVR43\_20003900377X

Balcon du corps de bâtiment oriental.

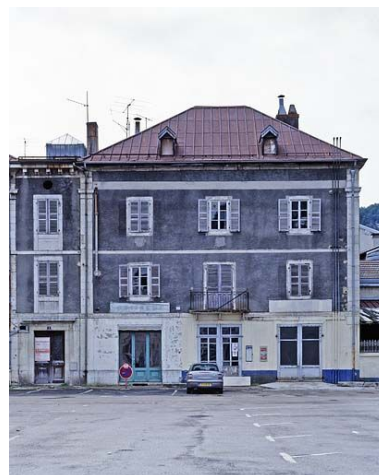
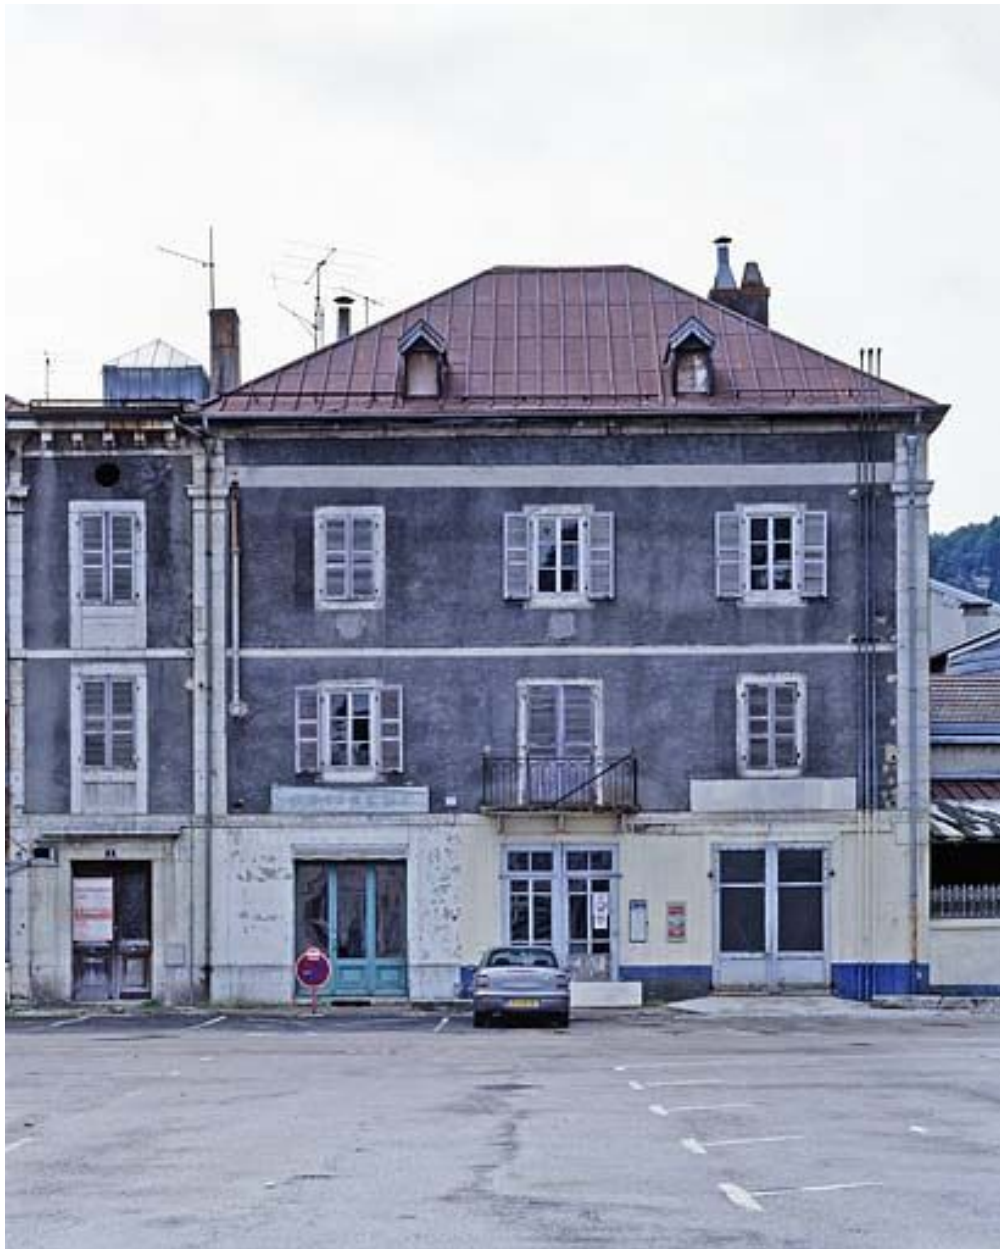
Le corps de bâtiment occidental.

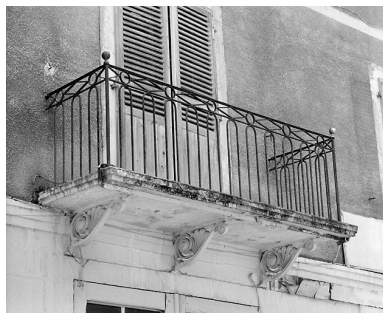
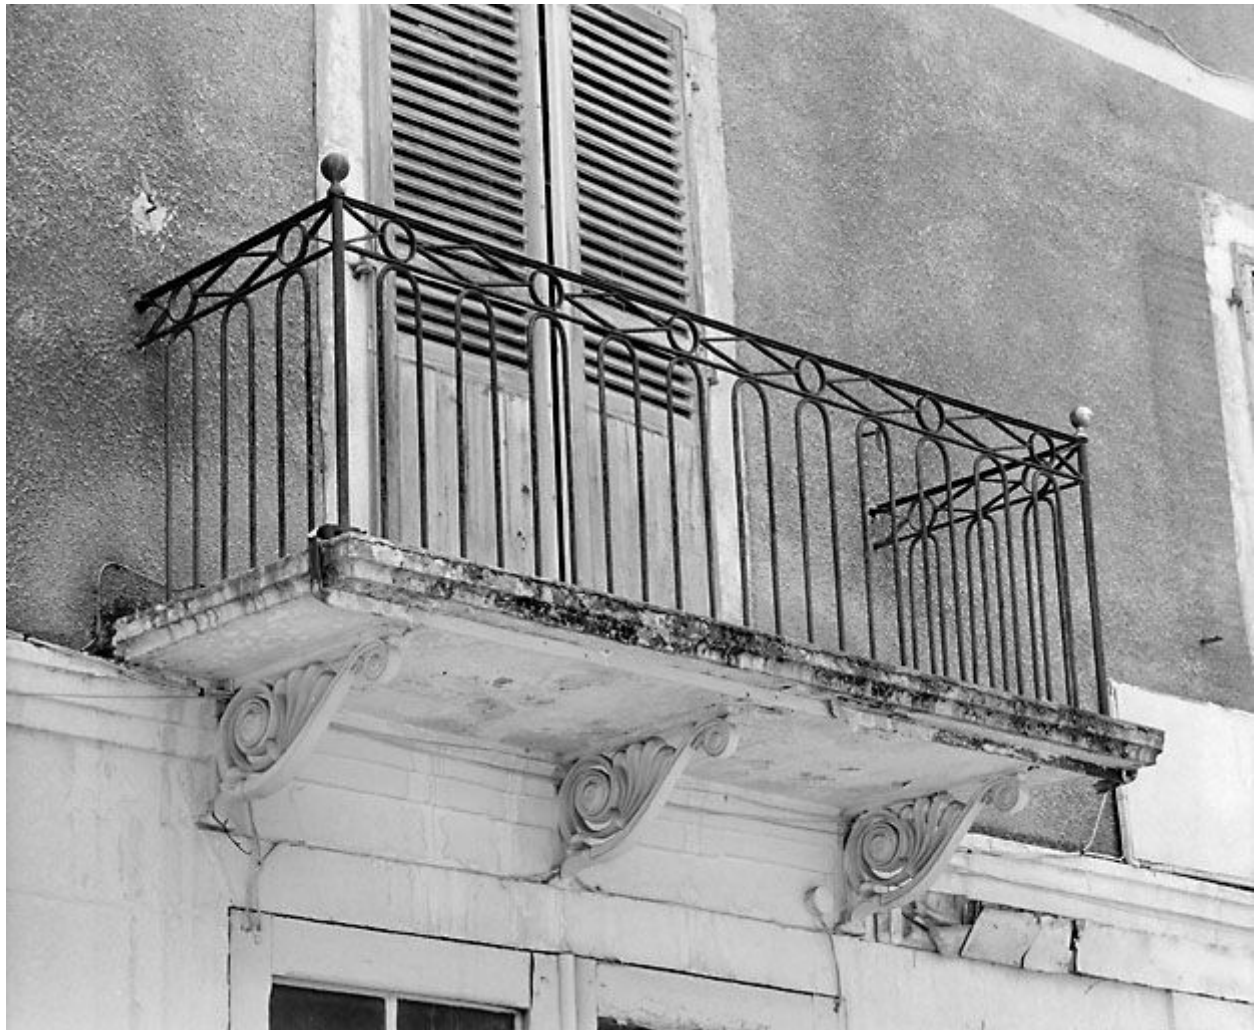
Balcon du corps de  
bâtiment occidental.  
Phot. Jérôme Mongreville  
IVR43\_20003900376X

Balcon du corps de bâtiment occidental.

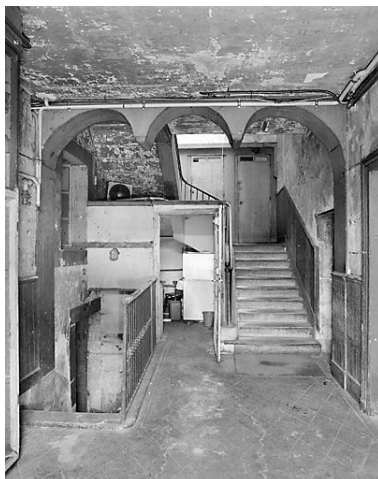
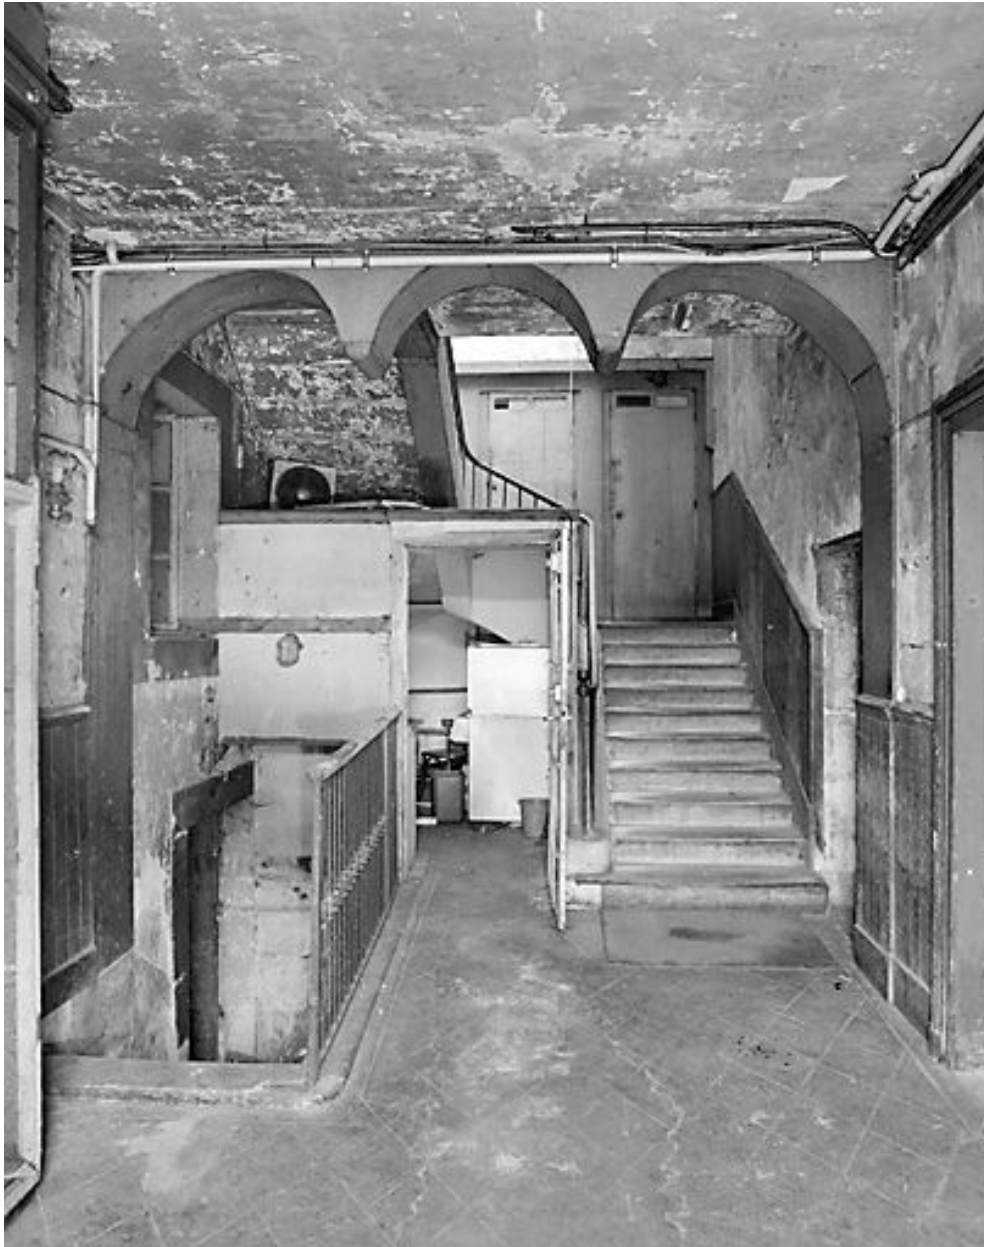
Escaliers : escalier dans-oeuvre : escalier tournant à retours avec jour, escalier en charpente

Entrée de la cage d'escalier  
dans la travée centrale.  
Phot. Jérôme Mongreville  
IVR43\_20003901279X

Entrée de la cage d'escalier dans la travée centrale.

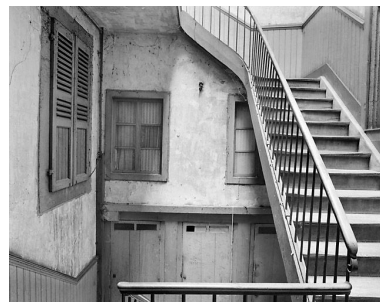
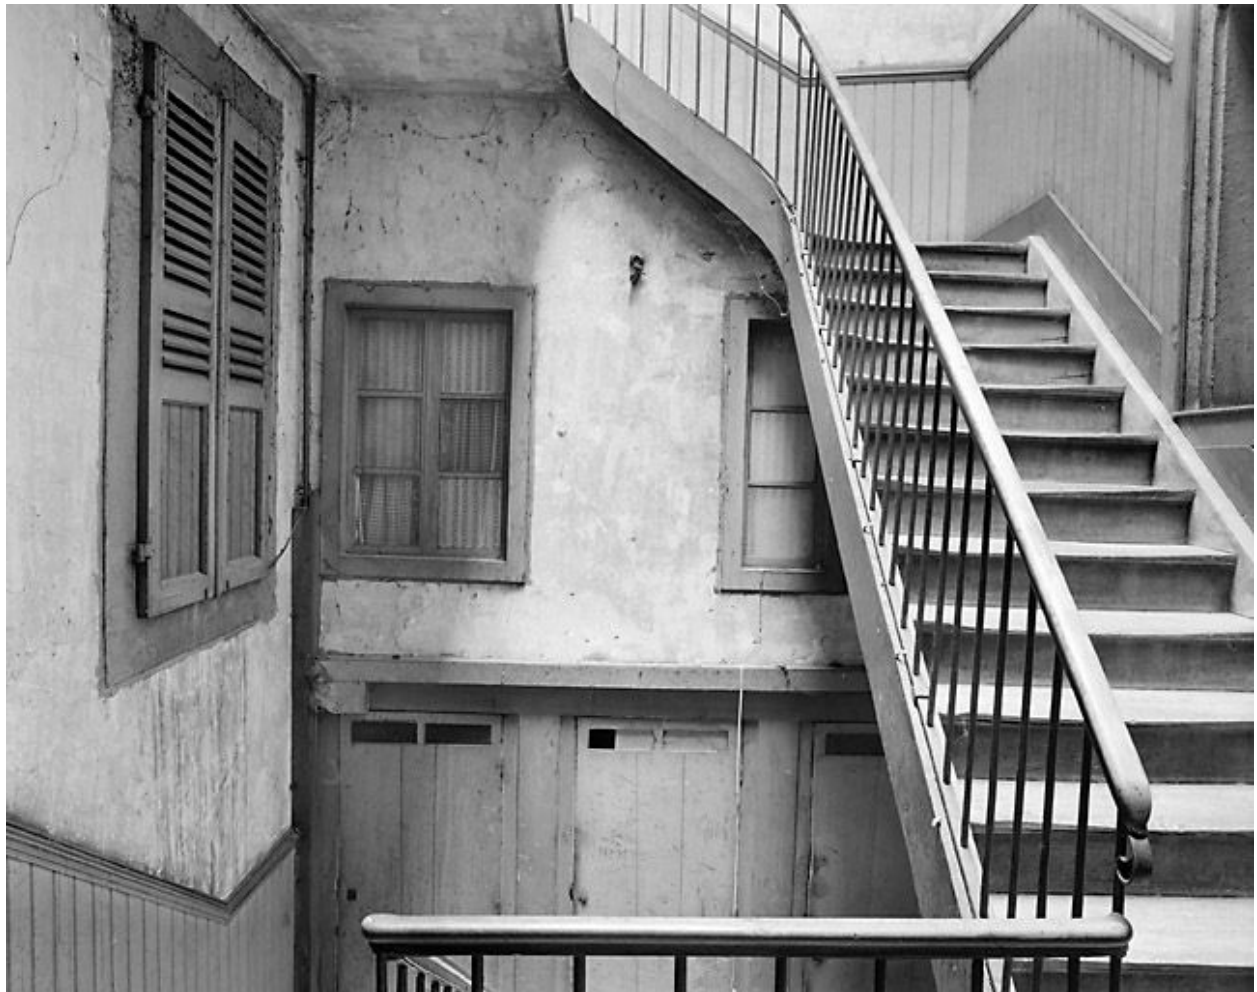
Cage d'escalier, au premier étage.  
Phot. Jérôme Mongreville  
IVR43\_20003900378X

Cage d'escalier, au premier étage.

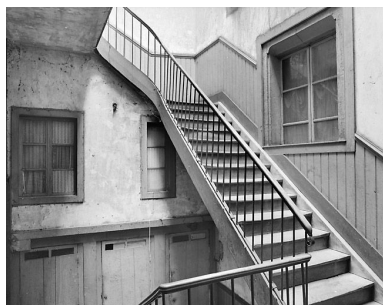
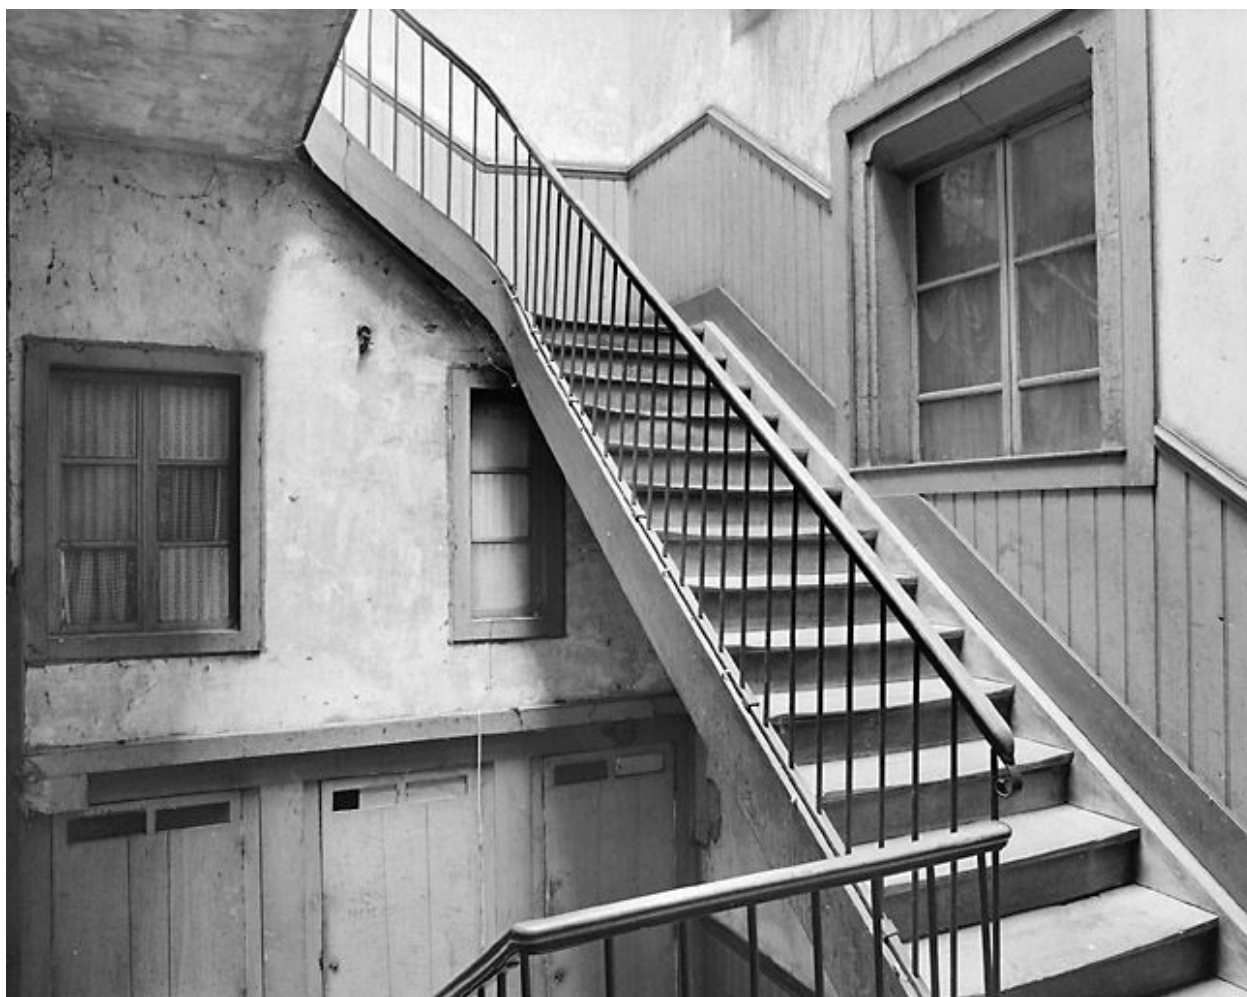
Escalier depuis le  
palier du premier étage.  
Phot. Jérôme Mongreville  
IVR43\_20003900380X

Escalier depuis le palier du premier étage.

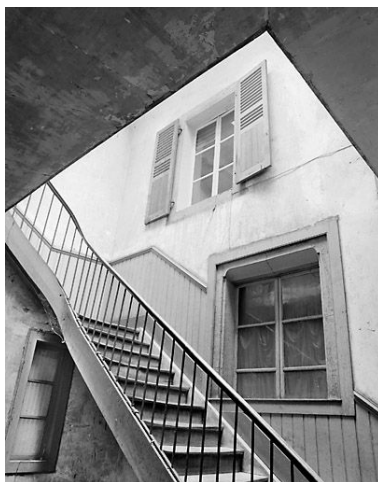
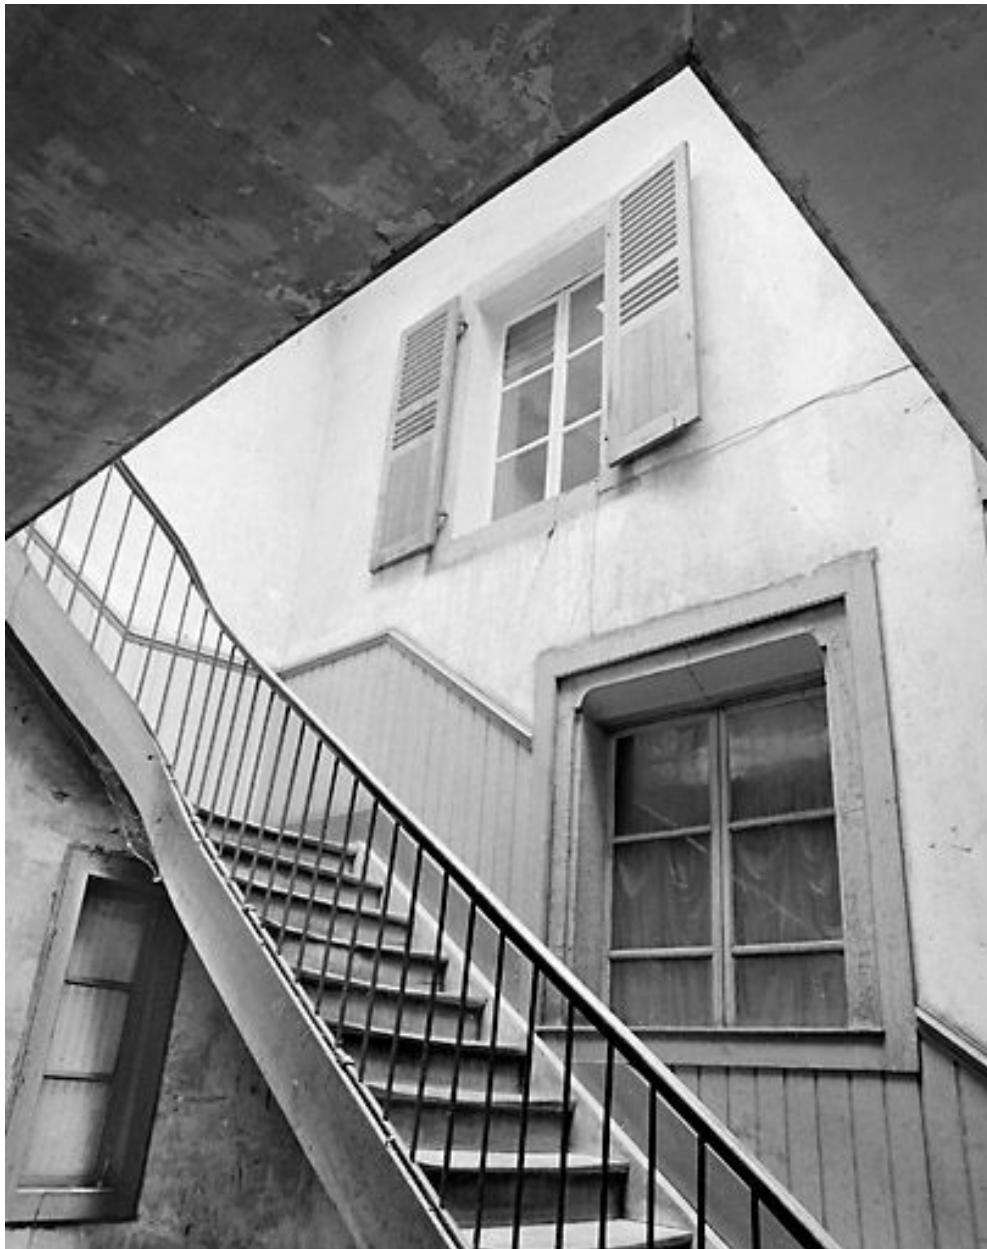
Fenêtres du corps occidental  
donnant sur la cage  
d'escalier, au premier étage.  
Phot. Jérôme Mongreville  
IVR43\_20003900379X

Fenêtres du corps occidental donnant sur la cage d'escalier, au premier étage.

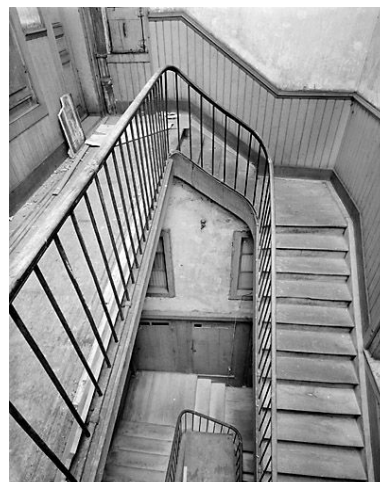
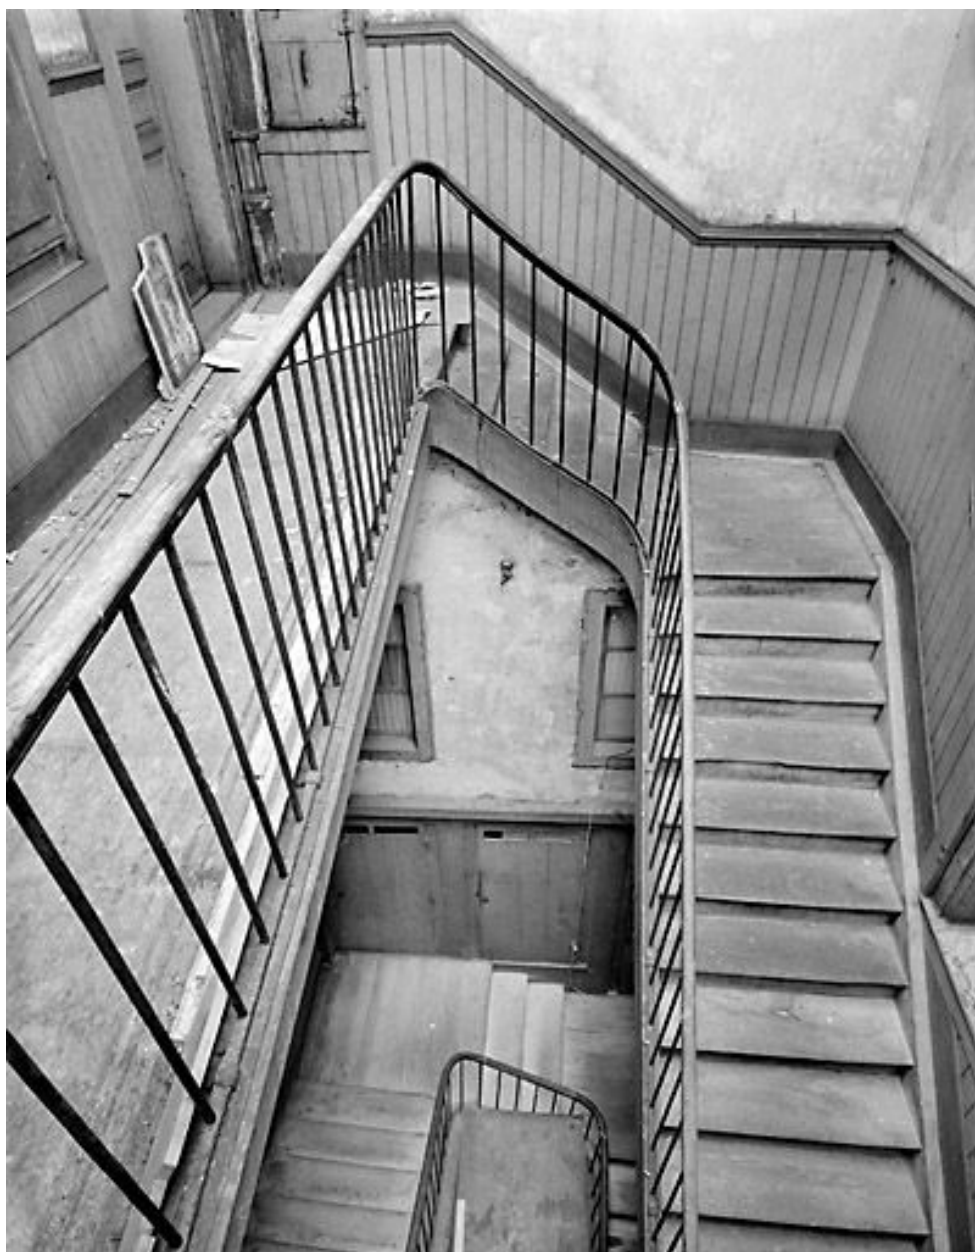
Vue plongeante sur la cage d'escalier.  
Phot. Jérôme Mongreville  
IVR43\_20003901232V

Vue plongeante sur la cage d'escalier.

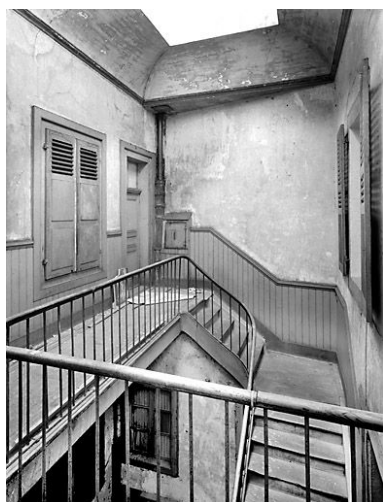
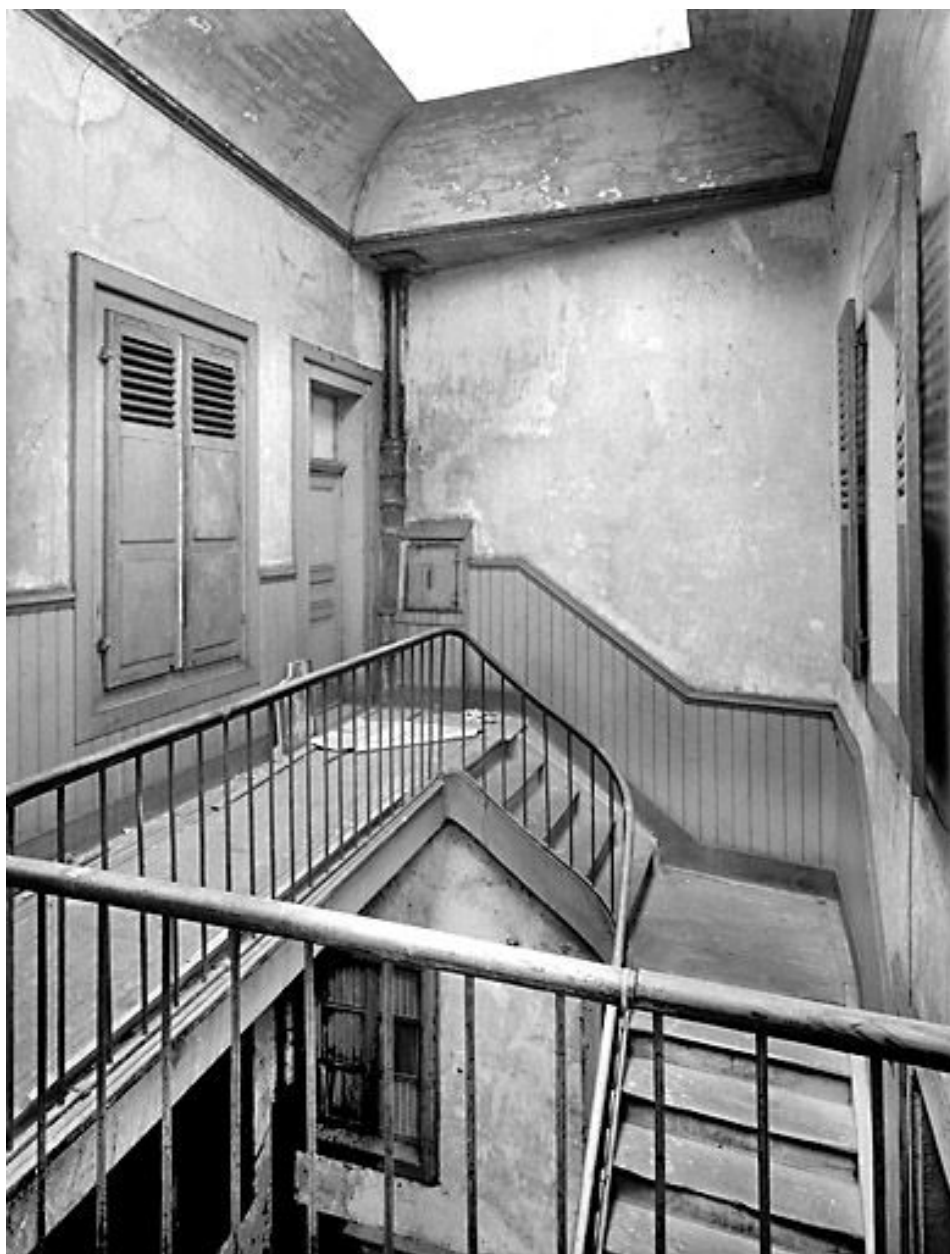
Palier du deuxième étage.

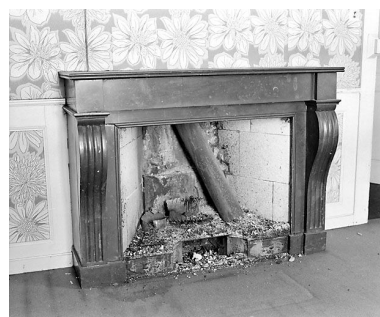
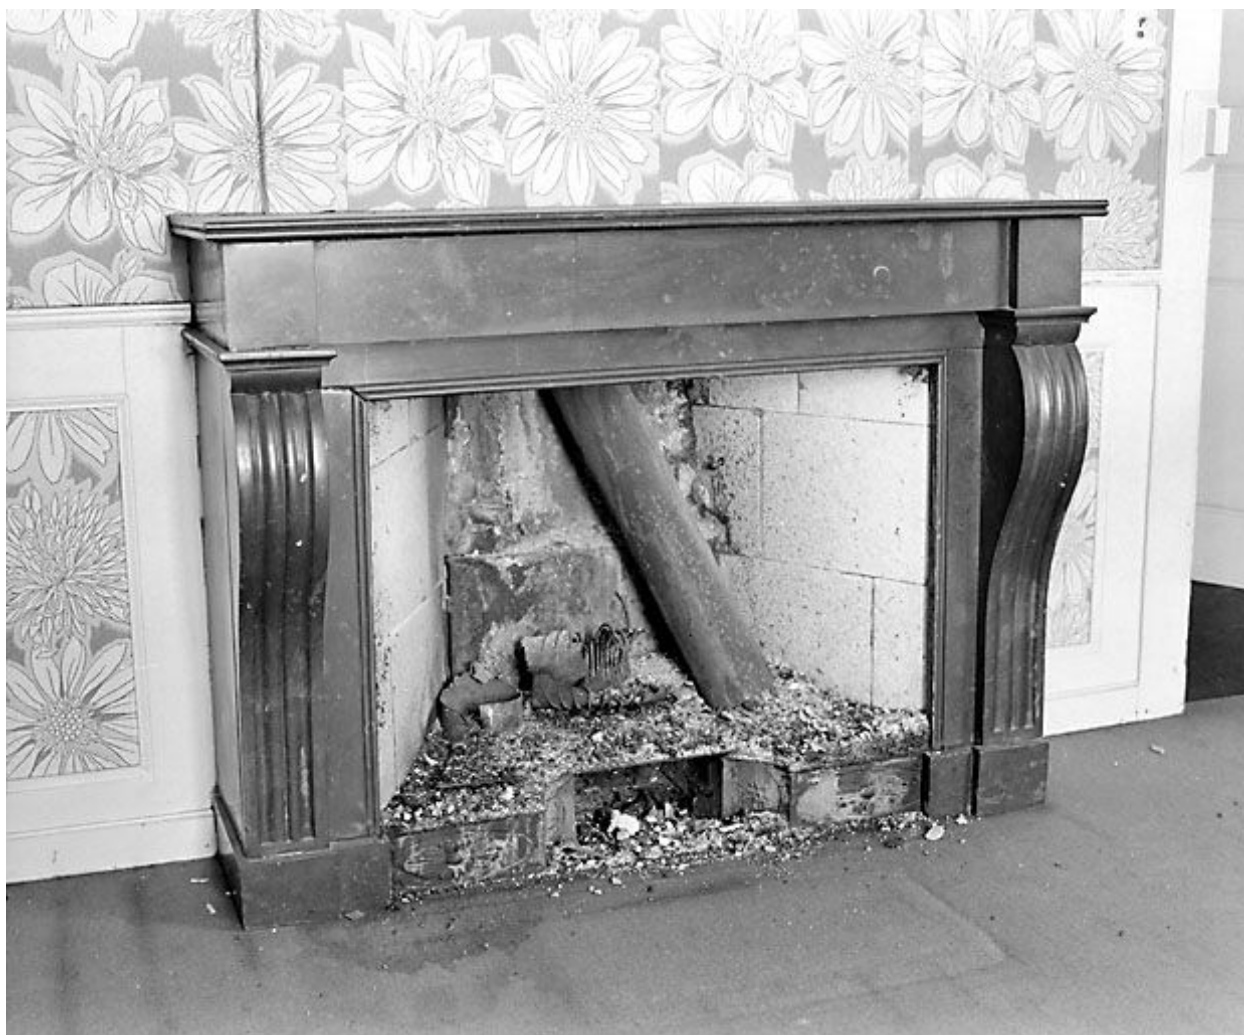
Cheminée.  
Phot. Jérôme Mongreville  
IVR43\_20003901278X

Cheminée.

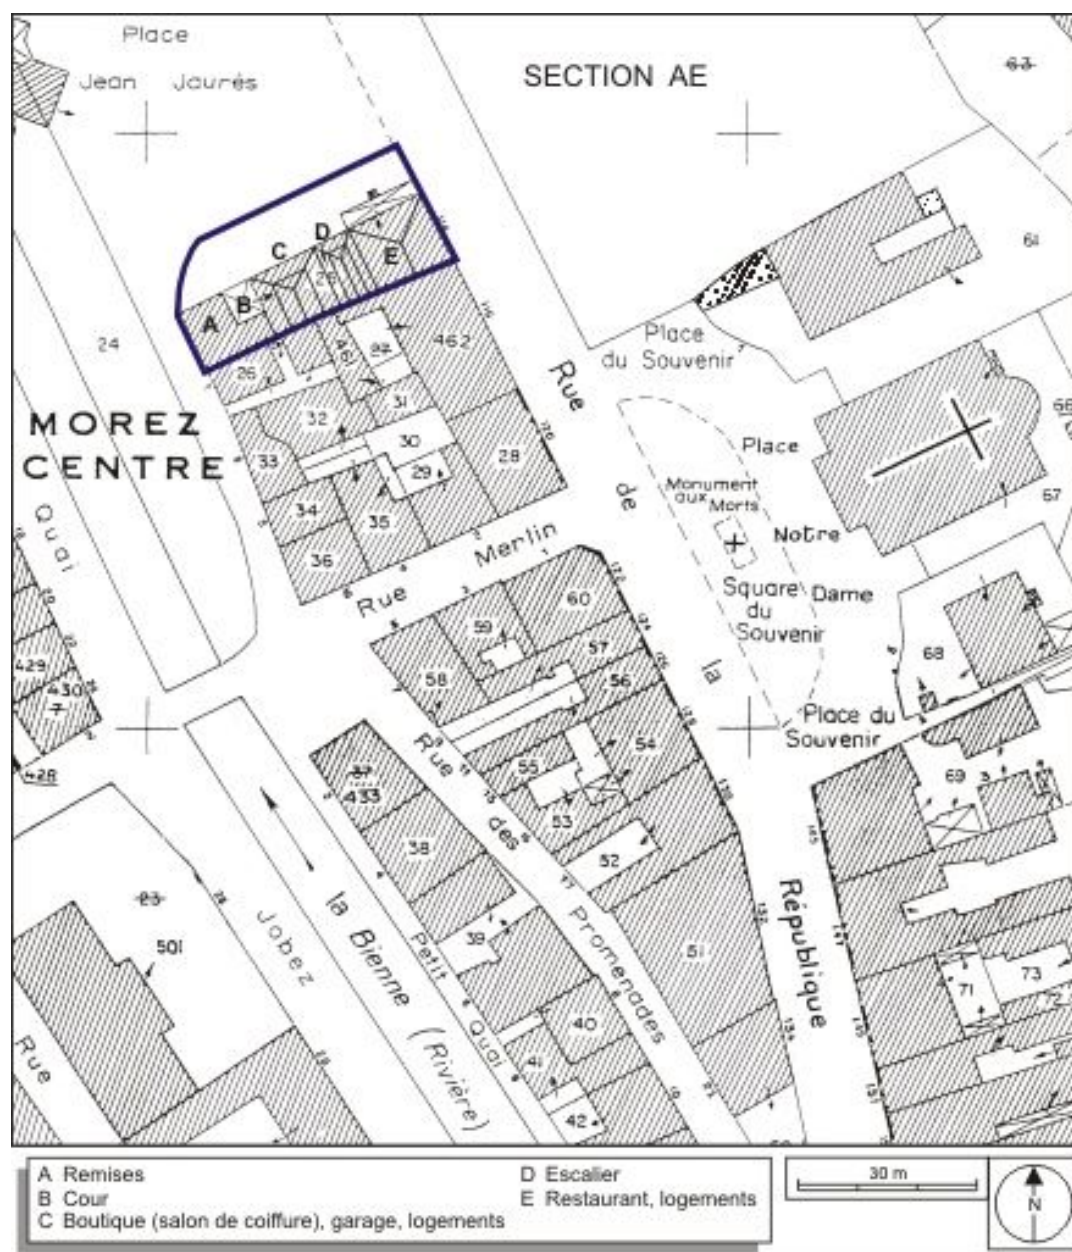
Plan-masse et de situation. Extrait du plan cadastral, 1980, section AI, échelle 1:1000.

Technique de relevé : reprise de fond ; Échelle : 1/1000
