Bourgogne-Franche-Comté, Saône-et-Loire  
Saint-Julien-de-Civry  
Maringue

## Demeure et ferme à Maringues

Numéro de dossier : IA71003559

Cadre de l'étude : opération ponctuelle architecture rurale du Charolais-Brionnais

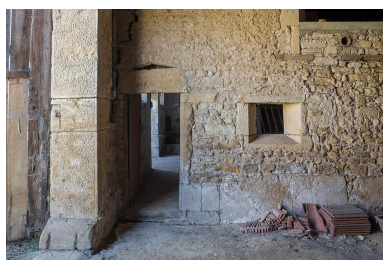
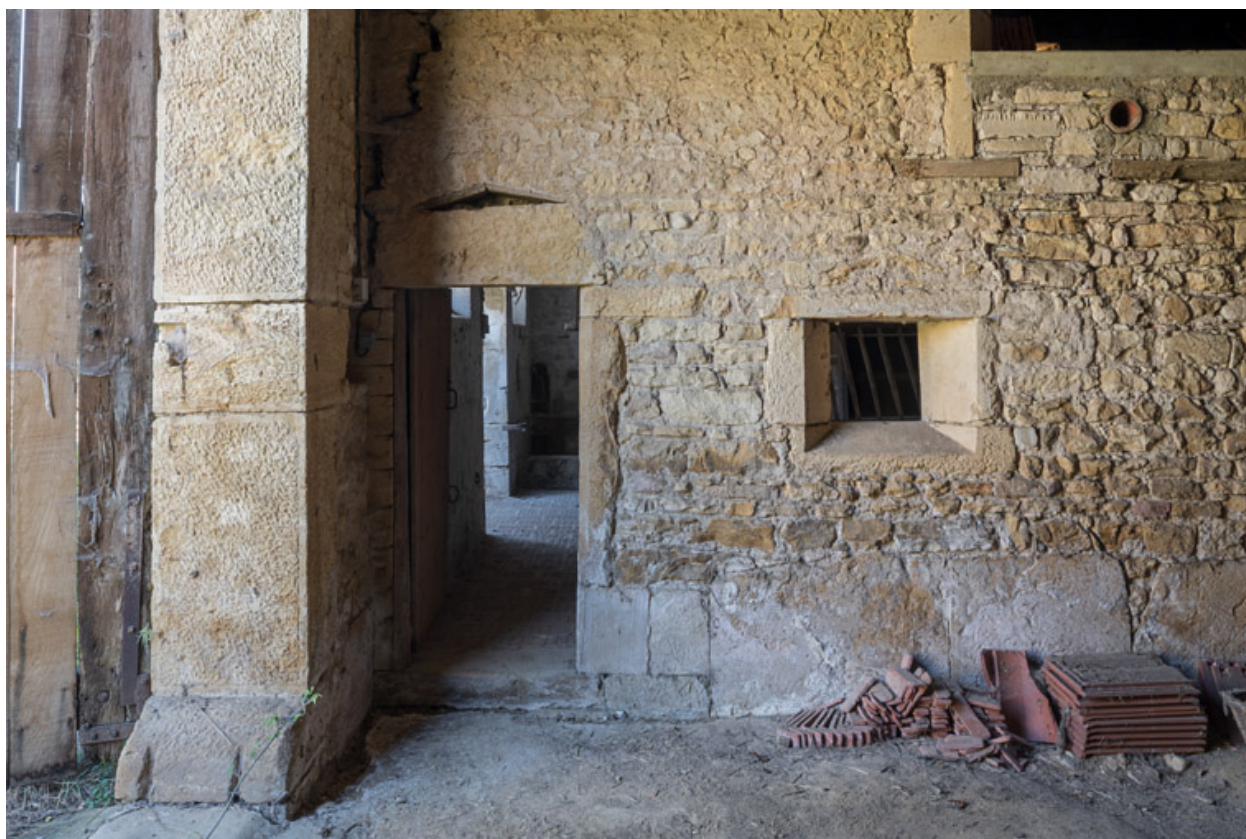
Intérieur de la remise, à côté de l'étable, présentant un des piédroits de l'ouverture de la porte (avec son chasse-roue) et une partie du mur mitoyen avec l'étable percé d'une porte et de feurons.  
Phot. Pierre-Marie Barbe-Richaud  
IVR26\_20197100201NUC4A

Intérieur de la remise, à côté de l'étable, présentant un des piédroits de l'ouverture de la porte (avec son chasse-roue) et une partie du mur mitoyen avec l'étable percé d'une porte et de feurons.

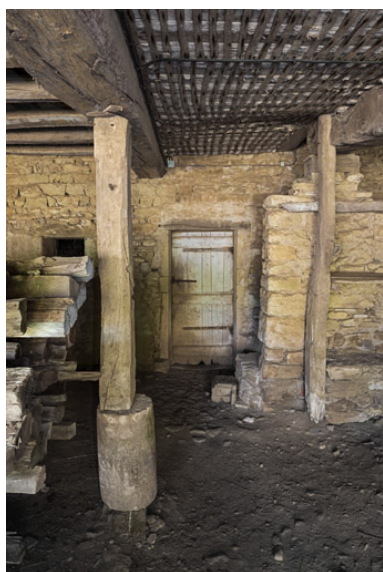
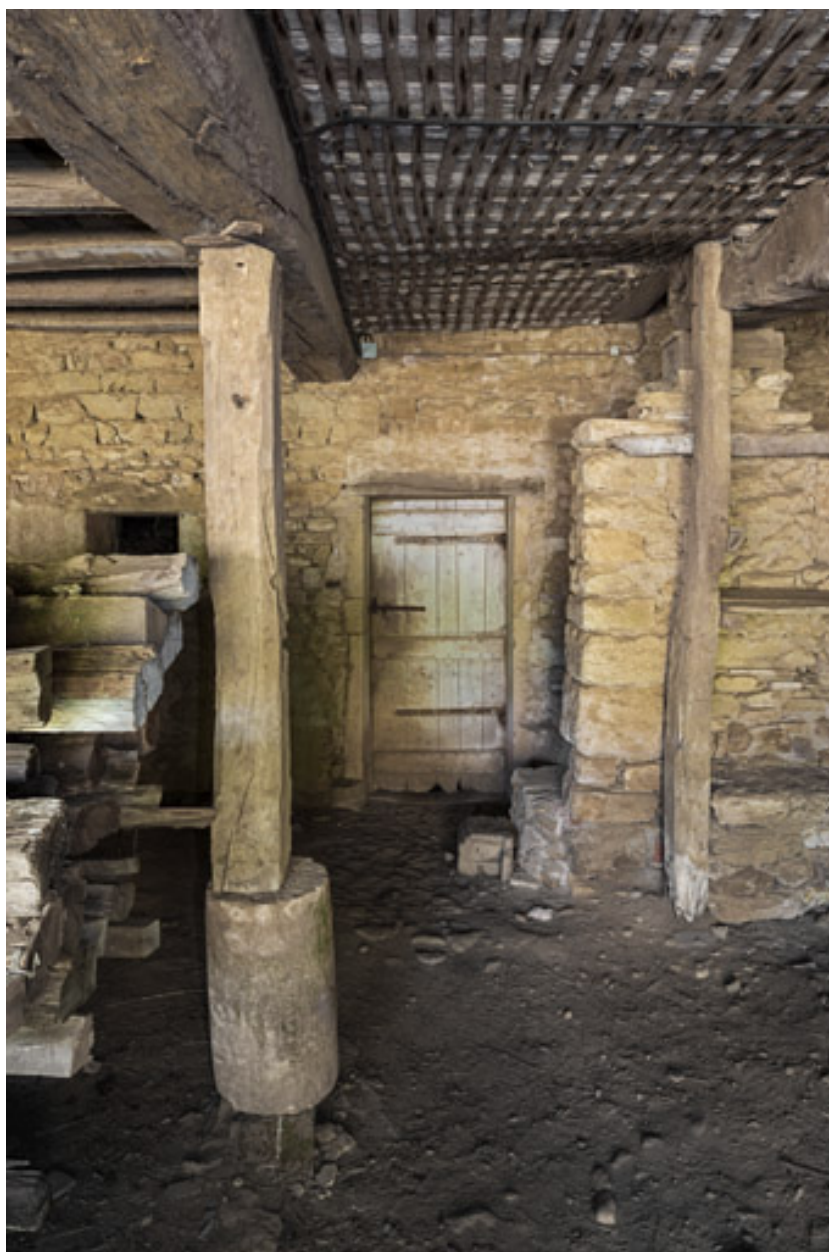
Un fenil a été aménagé au-dessus du hangar. Son plancher est constitué de solives en bois, entre lesquelles s'intercalent des bottes de paille.  
Le tout est couvert de lattes.  
Phot. Pierre-Marie Barbe-Richaud  
IVR26\_20197100204NUC4A

Un fenil a été aménagé au-dessus du hangar. Son plancher est constitué de solives en bois, entre lesquelles s'intercalent des bottes de paille. Le tout est couvert de lattes.

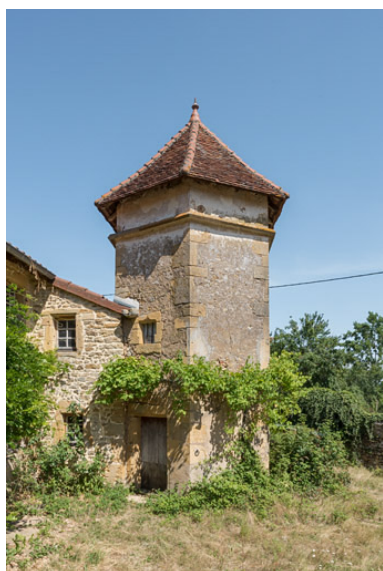
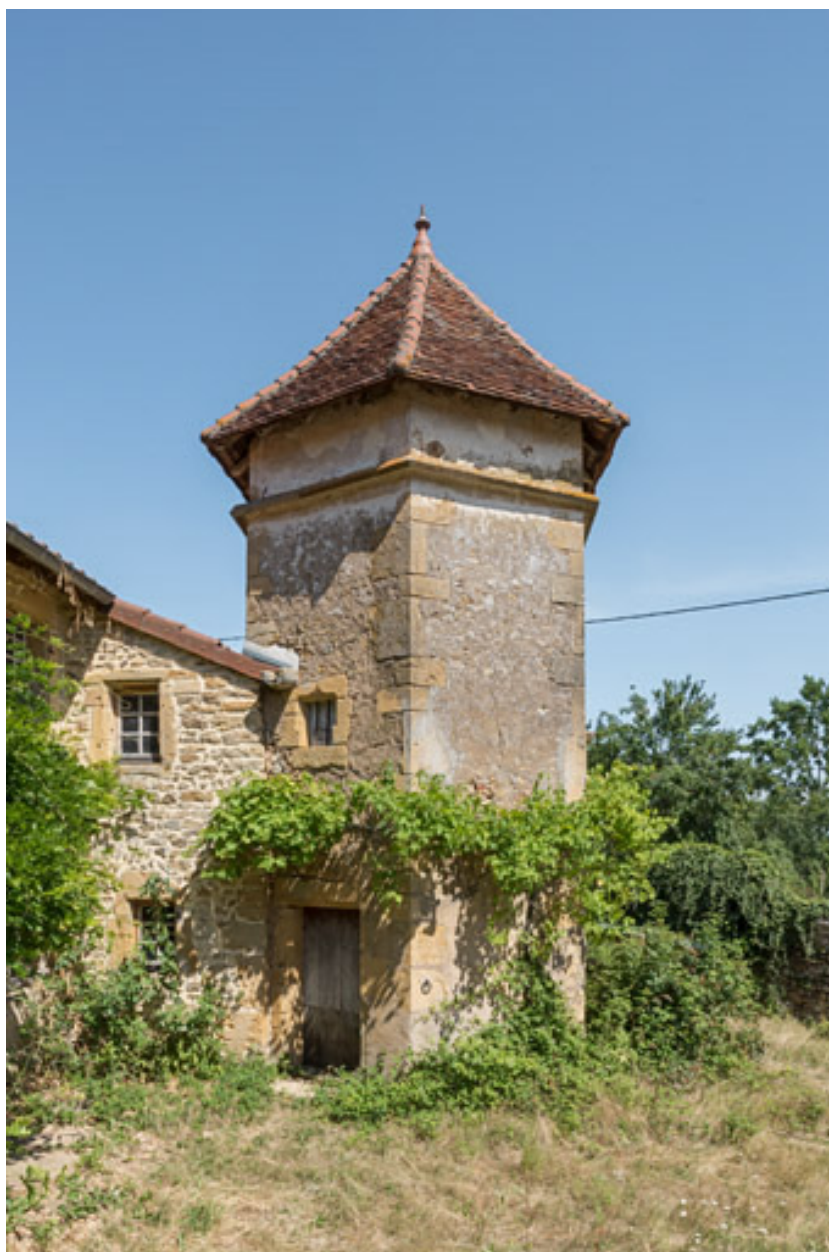
Vue de la tour hexagonale abritant un escalier à vis et, au sommet, un pigeonnier.  
Phot. Pierre-Marie Barbe-Richaud  
IVR26\_20197100197NUC4A

Vue de la tour hexagonale abritant un escalier à vis et, au sommet, un pigeonnier.

de forme quadrangulaire, flanqué d'un appentis et d'une tour hexagonale abritant un escalier à vis et un pigeonnier. Extérieurement, plusieurs baies présentes un chanfrein et des linteaux à accolade. A l'intérieur, une grande cuisine est équipée d'une cheminée et de placard, aménagés dans l'épaisseur du mur. L'étage comprend un grenier et deux chambres, également équipées de belles cheminées. L'une porte la date de 1758 et l'autre, partiellement démantelée, conserve une allure monumentale. L'une des chambres est éclairées de baies à coussièges.

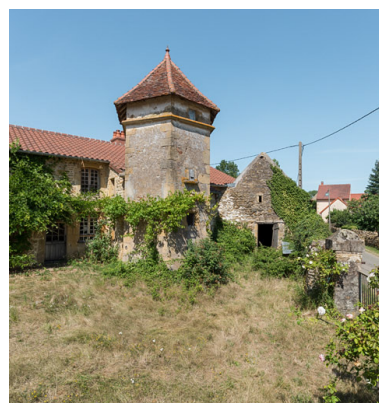
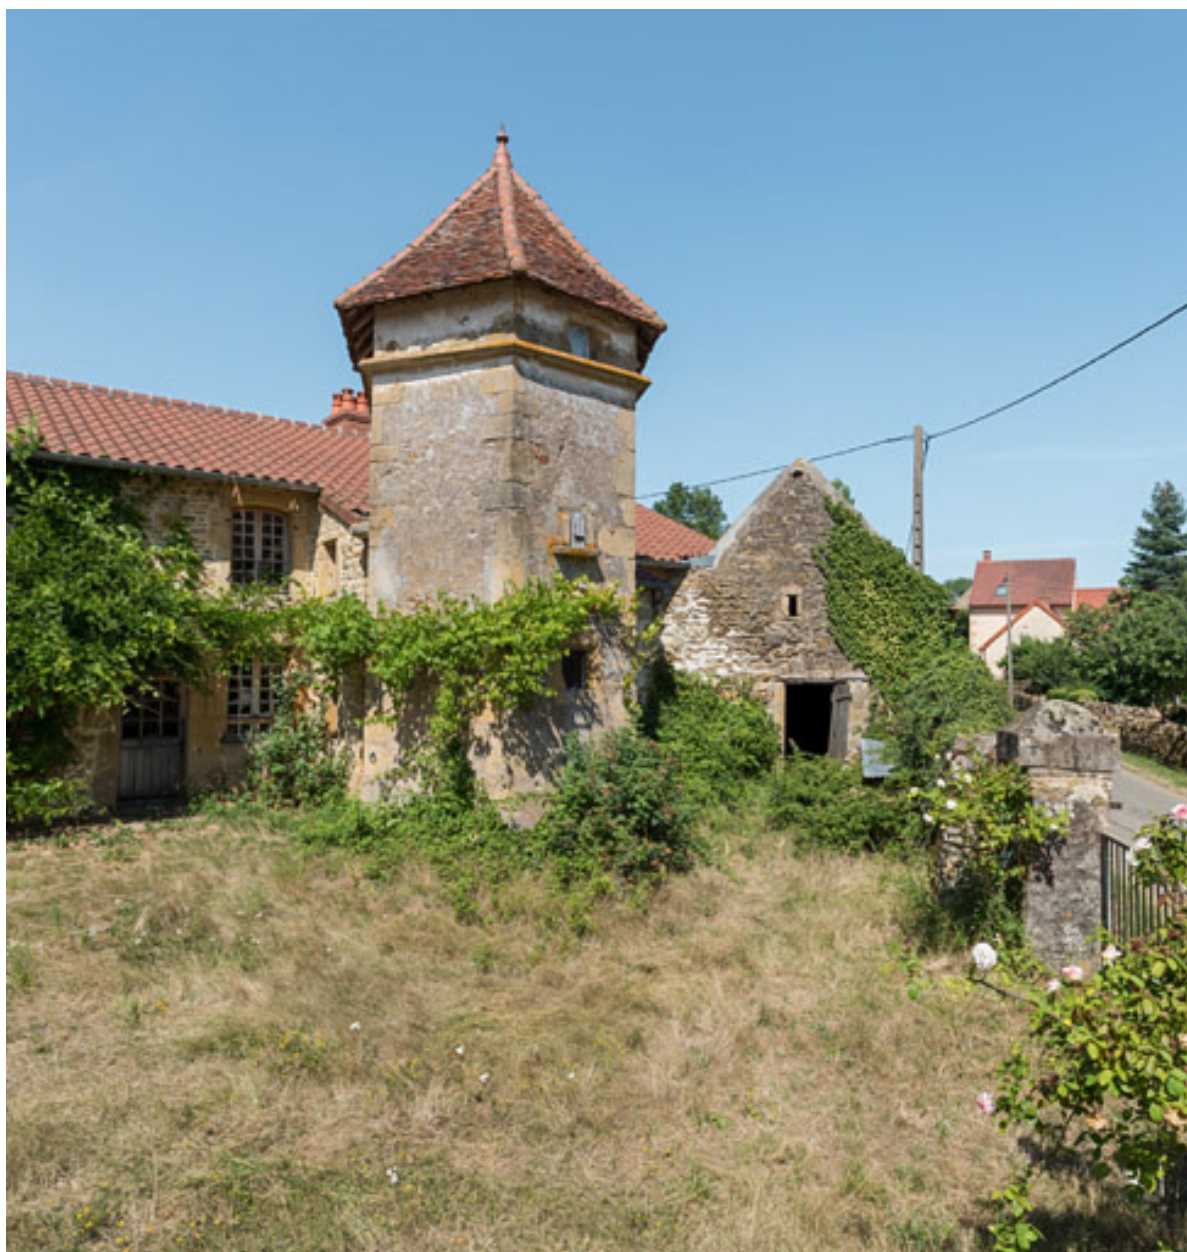
Vue de la façade antérieure de la maison, de la tour d'escalier et d'un petit bâtiment agricole, abritant également une étable ou écurie et fermant la cour à l'est.  
Phot. Pierre-Marie Barbe-Richaud  
IVR26\_20197100198NUC4AQ

Vue de la façade antérieure de la maison, de la tour d'escalier et d'un petit bâtiment agricole, abritant également une étable ou écurie et fermant la cour à l'est.

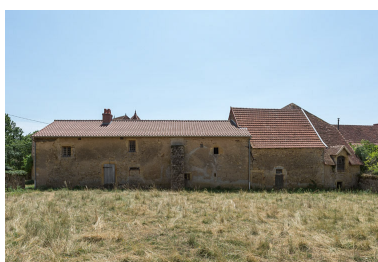
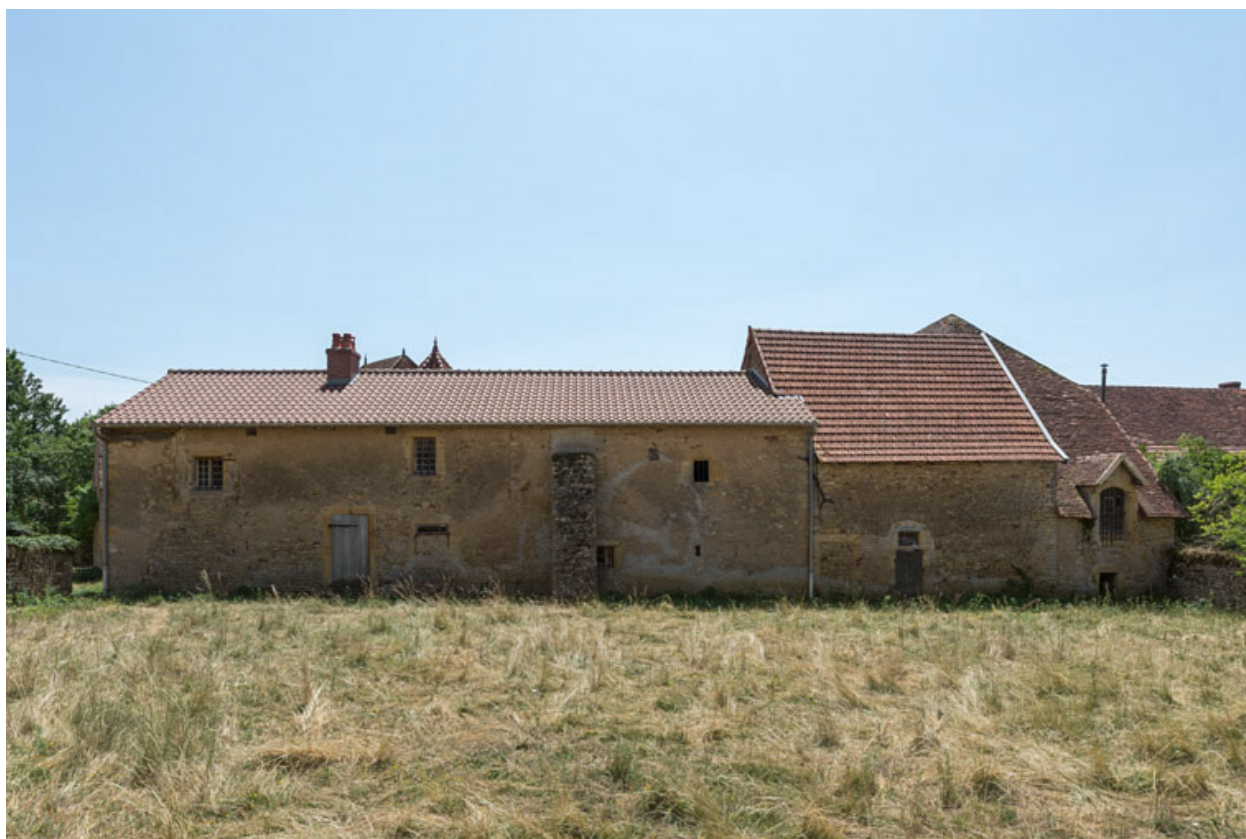
Façade postérieure de la demeure et des bâtiments annexes, depuis le jardin, au nord. Une rupture de maçonnerie, à gauche du contrefort, indique que l'habitation a été vraisemblablement construite en deux phases.  
Phot. Pierre-Marie Barbe-Richaud  
IVR26\_20197100183NUC4A

Façade postérieure de la demeure et des bâtiments annexes, depuis le jardin, au nord. Une rupture de maçonnerie, à gauche du contrefort, indique que l'habitation a été vraisemblablement construite en deux phases.

Au XXe siècle, un gros contrefort est construit sur la façade postérieure pour consolider le bâtiment. Récemment, la couverture de la maison a été entièrement refaite. Elle présente aujourd'hui un aspect unifié, alors qu'à l'origine les deux parties étaient couvertes différemment.

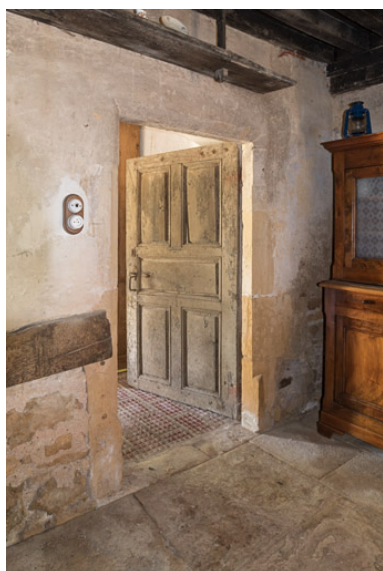
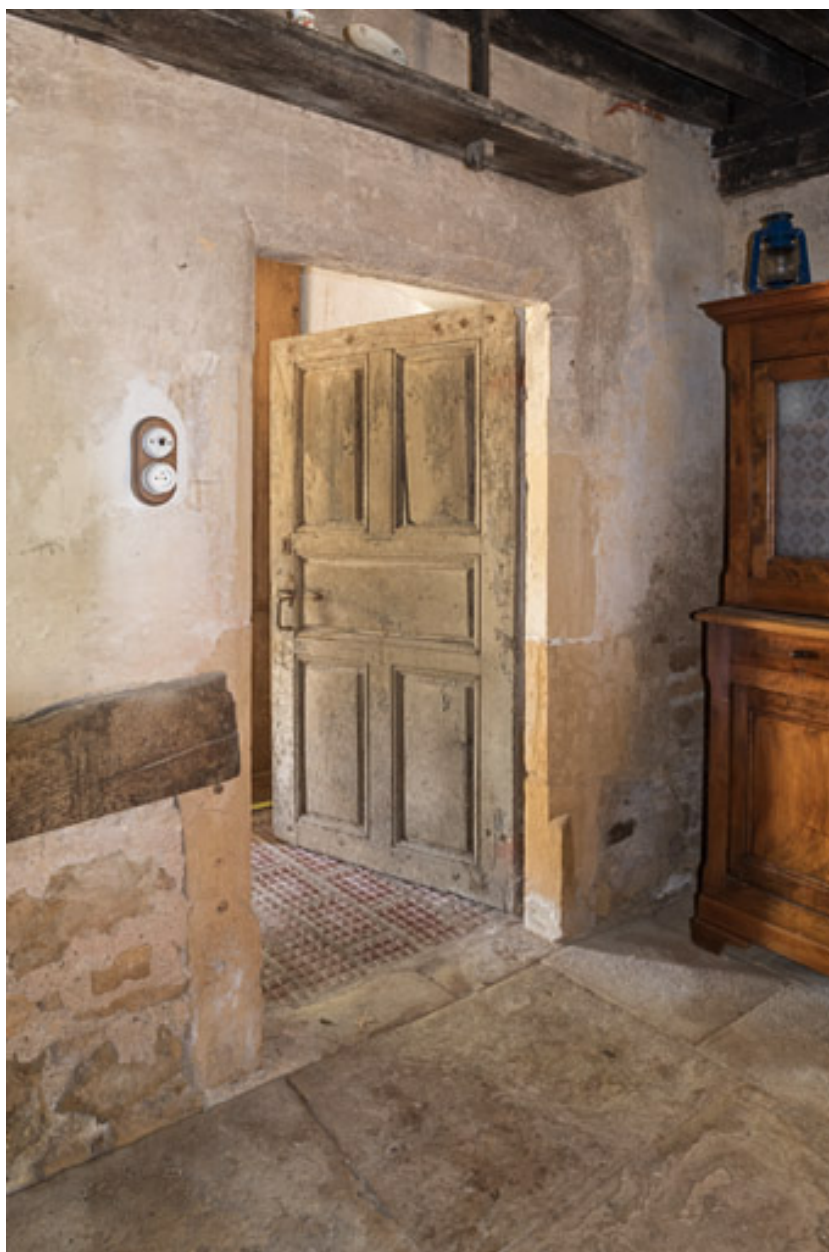
Porte au rez-de-chaussée de la demeure, entre la cuisine et une chambre. Son encadrement présente un chanfrein (angle abattu) qui se retrouve sur de nombreuses baies au rez-de-chaussée, comme à l'étage de l'habitation.  
Phot. Pierre-Marie Barbe-Richaud  
IVR26\_20197100188NUC4A

Porte au rez-de-chaussée de la demeure, entre la cuisine et une chambre. Son encadrement présente un chanfrein (angle abattu) qui se retrouve sur de nombreuses baies au rez-de-chaussée, comme à l'étage de l'habitation.

La maison présente également de nombreux éléments architecturaux caractéristiques du XVe siècle, notamment des baies à chanfrein arrêté en biais par un congé, dont certaines couronnées d'un linteau à accolade, et des fenêtres à coussièges à l'étage. Dans l'architecture rurale, ces éléments proviennent souvent d'autres bâtiments et sont utilisés en remploi. Ici, leur présence dans l'ensemble de l'édifice, aussi bien à l'extérieur qu'à l'intérieur, et leur nombre permettent d'attester qu'ils sont contemporains de la construction et réalisés spécifiquement pour cette dernière. Seule la cheminée de la grande chambre à l'étage, aujourd'hui partiellement détruite, est peut-être un remploi, sa taille monumentale étant disproportionnée par rapport à celle de la pièce. A l'origine, le manteau de la cheminée n'était d'ailleurs pas visible, masqué par un plancher qui séparait la chambre des combles. L'existence de ce plancher est attestée par la présence de corbeaux en pierre qui en soutenaient les solives.

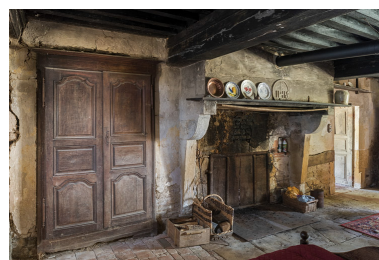
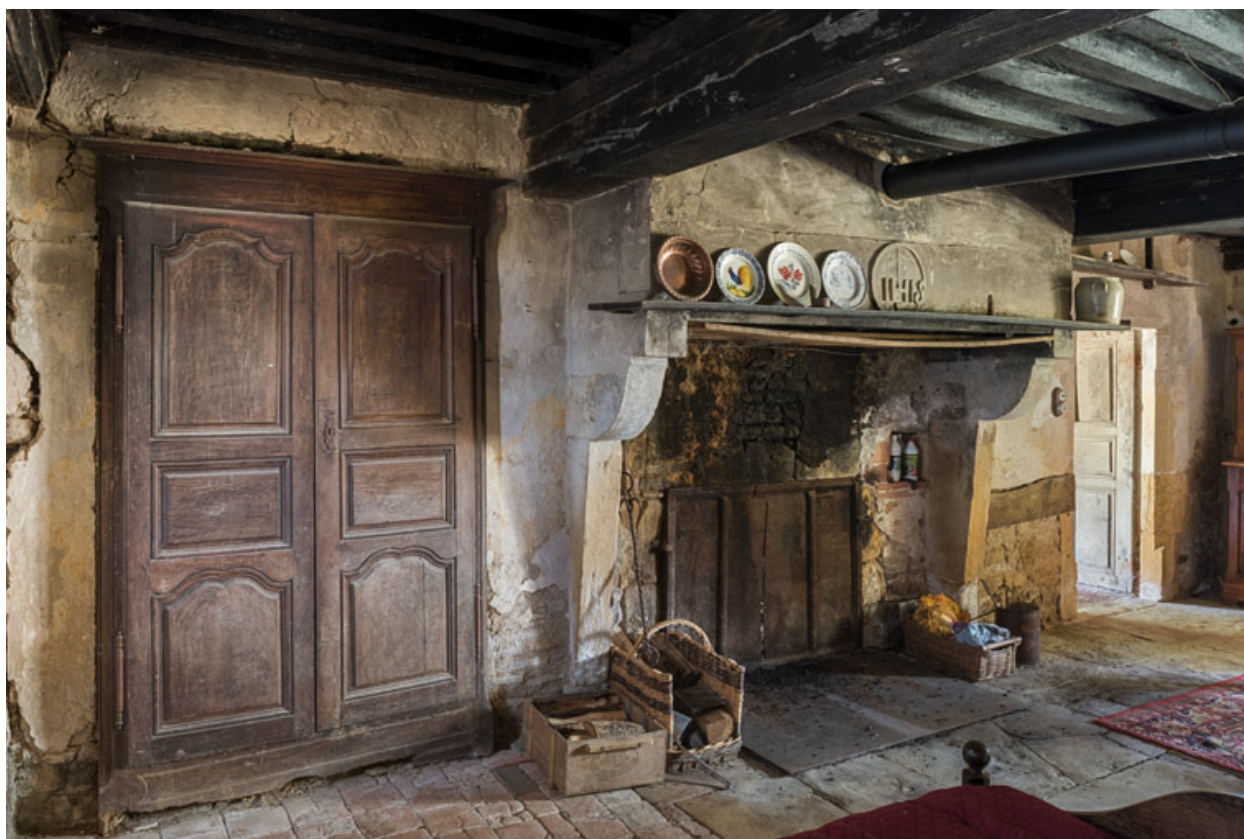
Vue de la cuisine, avec sa cheminée et un placard, aménagé dans l'épaisseur du mur.  
Phot. Pierre-Marie Barbe-Richaud  
IVR26\_20197100186NUC4A

Vue de la cuisine, avec sa cheminée et un placard, aménagé dans l'épaisseur du mur.

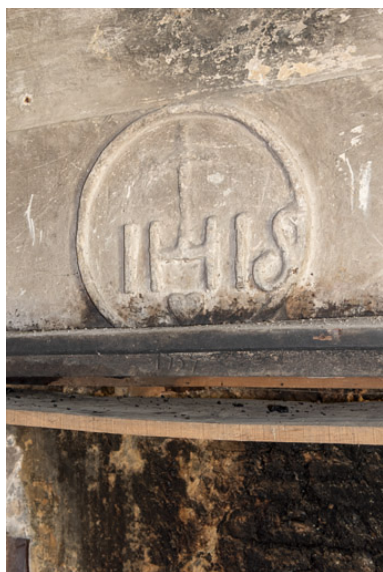
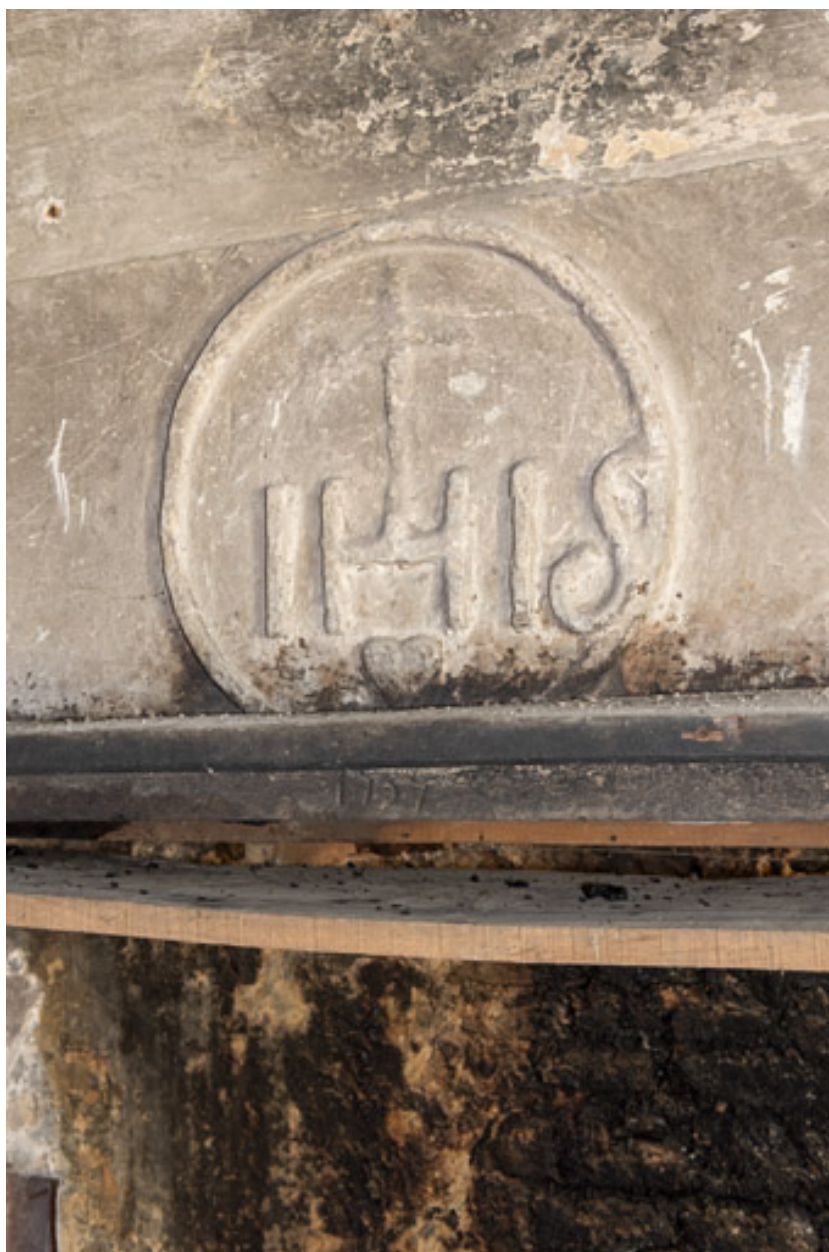
Détail du linteau de la cheminée de la cuisine. Le monogramme "IHS" (auquel un second "i" a été intégré sans doute par erreur) est la transcription de l'abréviation du nom de Jésus en grec. La piété était présente quotidiennement dans la société rurale brionnaise au XVIIIe et XIXe siècles.  
Phot. Pierre-Marie Barbe-Richaud  
IVR26\_20197100189NUC4A

Détail du linteau de la cheminée de la cuisine. Le monogramme "IHS" (auquel un second "i" a été intégré sans doute par erreur) est la transcription de l'abréviation du nom de Jésus en grec. La piété était présente quotidiennement dans la société rurale brionnaise au XVIIIe et XIXe siècles.

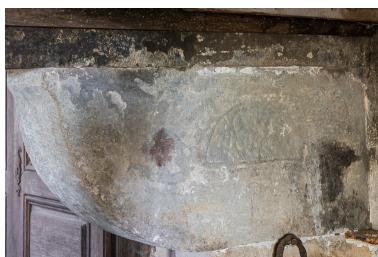
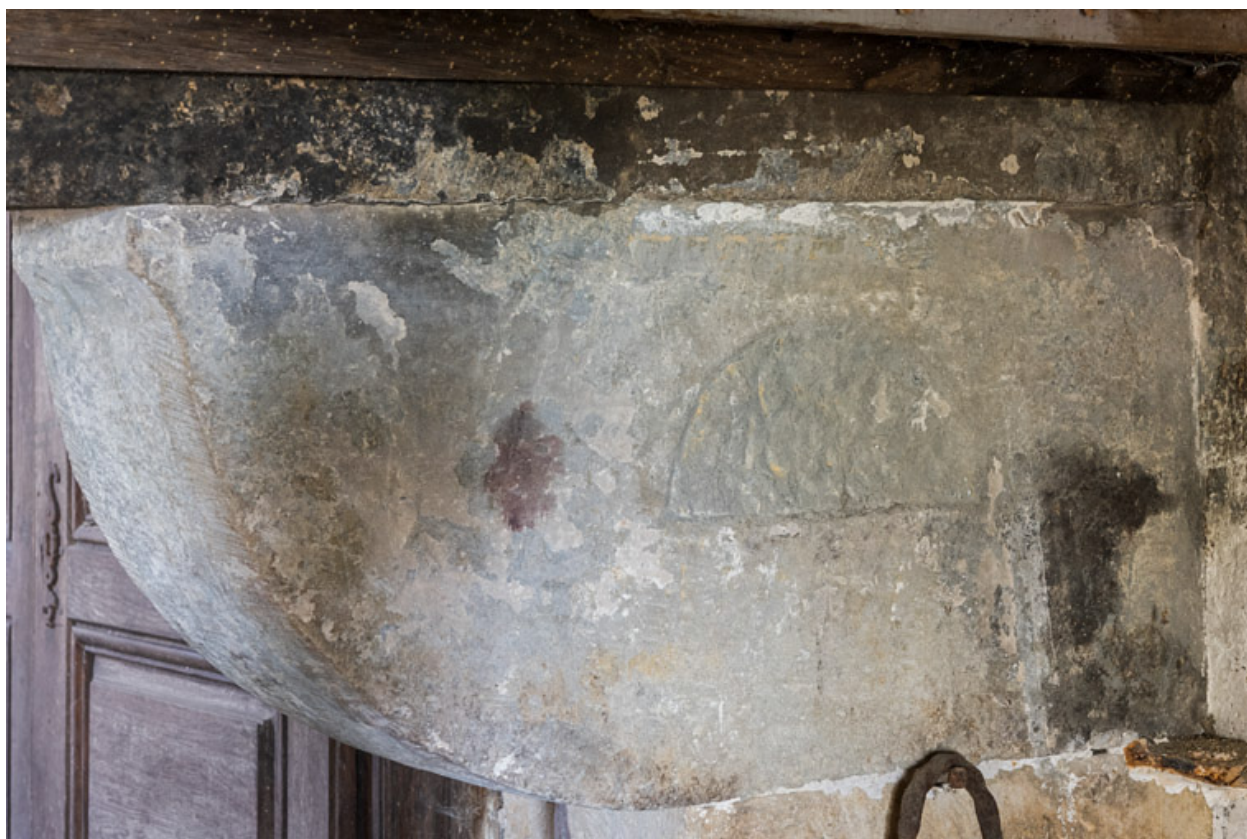
Corbeau portant le linteau de la cheminée et sur lequel est gravé une date - "18??" - indiquant une reprise de cet élément (et sans doute d'autres transformations) au XIXe siècle.  
Phot. Pierre-Marie Barbe-Richaud  
IVR26\_20197100190NUC4A

Corbeau portant le linteau de la cheminée et sur lequel est gravé une date - "18??" - indiquant une reprise de cet élément (et sans doute d'autres transformations) au XIXe siècle.

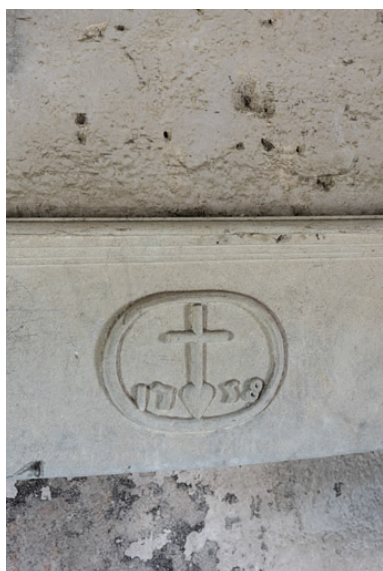
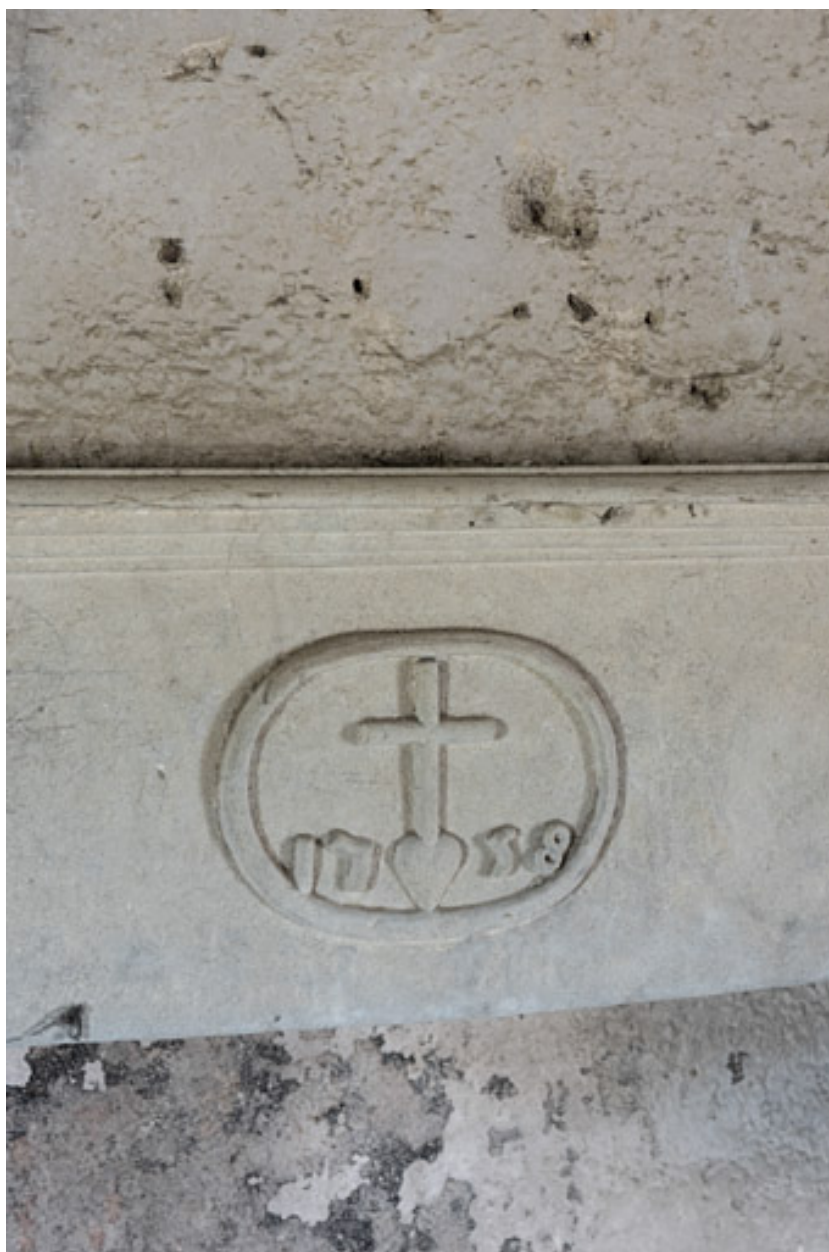
Détail du linteau de la cheminée portant la date de 1758 (indiquant probablement une série de transformations à cette date) dans un médaillon également décoré d'une représentation du Sacré-Coeur.  
Phot. Pierre-Marie Barbe-Richaud  
IVR26\_20197100192NUC4A

Détail du linteau de la cheminée portant la date de 1758 (indiquant probablement une série de transformations à cette date) dans un médaillon également décoré d'une représentation du Sacré-Coeur.

Depuis le XVe siècle, de nombreuses évolutions ont été apportées aux bâtiments. Deux phases de travaux ont pu être identifiées, grâce à trois inscriptions : la date de 1758, gravée sur le linteau d'une cheminée au premier étage de la maison, celle de 1757 sur le linteau de la cheminée de la cuisine et une seconde date (18 ??), pas entièrement lisible, sur une des consoles de la même cheminée, indiquant des travaux au XIXe siècle. Les transformations du XVIIIe siècle incluent également le percement d'une fenêtre à linteau cintré (devenue porte) sur le pignon est de l'habitation et d'une fenêtre de même style, côté cour, pour éclairer une des chambres. C'est probablement à cette époque qu'est construite la grande aile de dépendances dans la cour, abritant une étable, une remise, un hangar sur deux niveaux ouverts sur la cour (l'étage ayant été muré par la suite), une cave et un grenier au-dessus de cette dernière, éclairé côté jardin, par une grande lucarne avec une baie également cintrée.

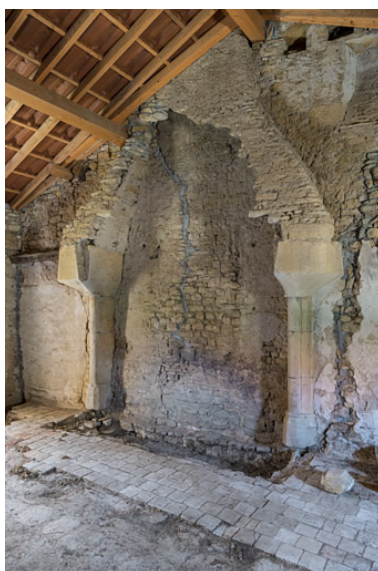
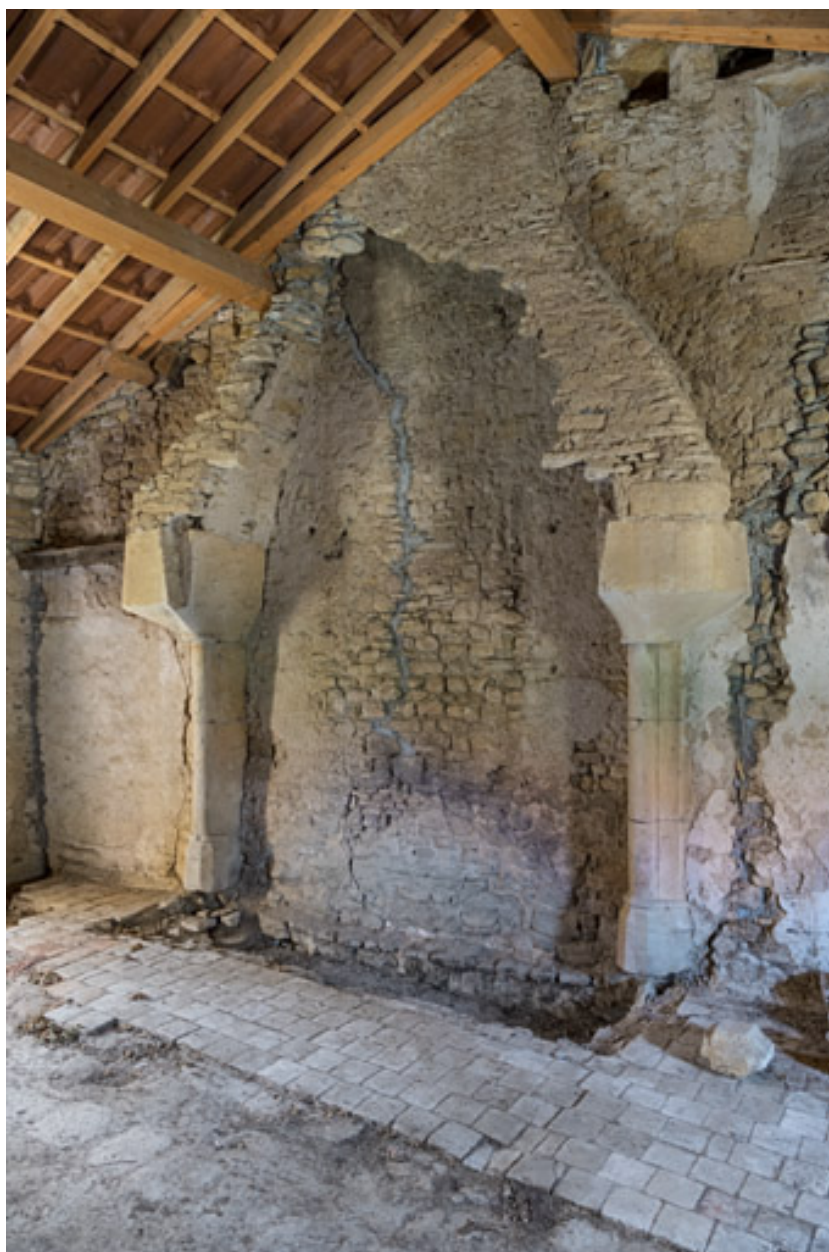
Cheminée, partiellement démantelée dans une grande chambre à l'étage, qui fut peut-être utilisée en remploi comme pourrait l'indiquer sa taille disproportionnée par rapport à la pièce, à moins que le toit n'ait été plus haut à l'origine.  
Phot. Pierre-Marie Barbe-Richaud  
IVR26\_20197100193NUC4A

Cheminée, partiellement démantelée dans une grande chambre à l'étage, qui fut peut-être utilisée en remploi comme pourrait l'indiquer sa taille disproportionnée par rapport à la pièce, à moins que le toit n'ait été plus haut à l'origine.

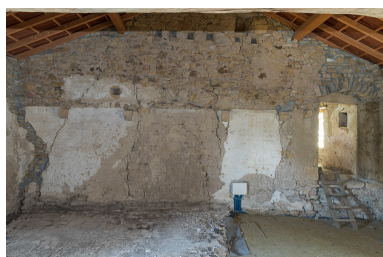
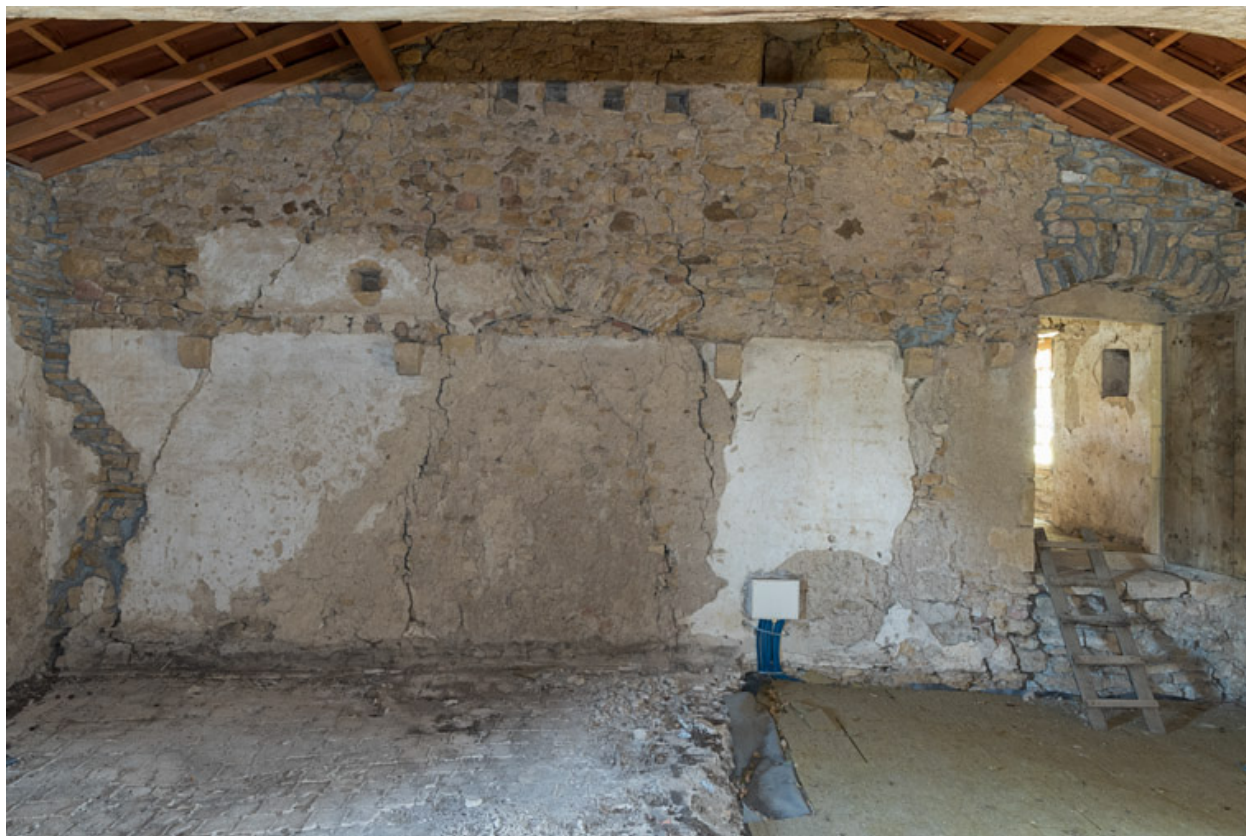
Mur de la grande chambre, face à la cheminée. Les trous marquant l'emplacement d'anciennes poutres et la hauteur de l'enduit à la chaux, qui recouvre le mur, indique la présence d'un ancien plancher, qui séparait la pièce des combles.  
Phot. Pierre-Marie Barbe-Richaud  
IVR26\_20197100195NUC4A

Mur de la grande chambre, face à la cheminée. Les trous marquant l'emplacement d'anciennes poutres et la hauteur de l'enduit à la chaux, qui recouvre le mur, indique la présence d'un ancien plancher, qui séparait la pièce des combles.

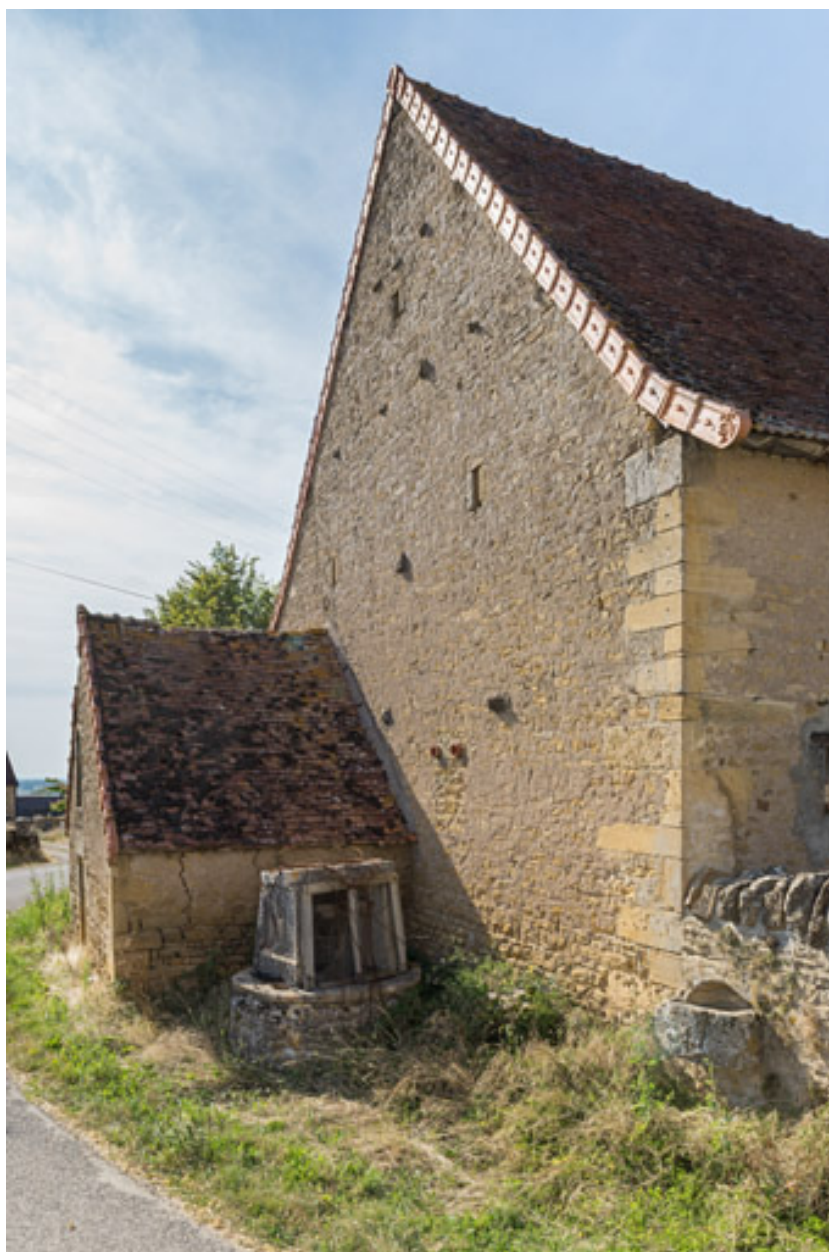
Petit bâtiment contre la grange et puits. A droite, un récipient en pierre est inclus dans le mur de clôture de la propriété et servait à remplir l'abreuvoir des animaux de l'autre côté du mur, avec l'eau du puits.  
Phot. Pierre-Marie Barbe-Richaud  
IVR26\_20197100208NUC4A

Petit bâtiment contre la grange et puits. A droite, un récipient en pierre est inclus dans le mur de clôture de la propriété et servait à remplir l'abreuvoir des animaux de l'autre côté du mur, avec l'eau du puits.

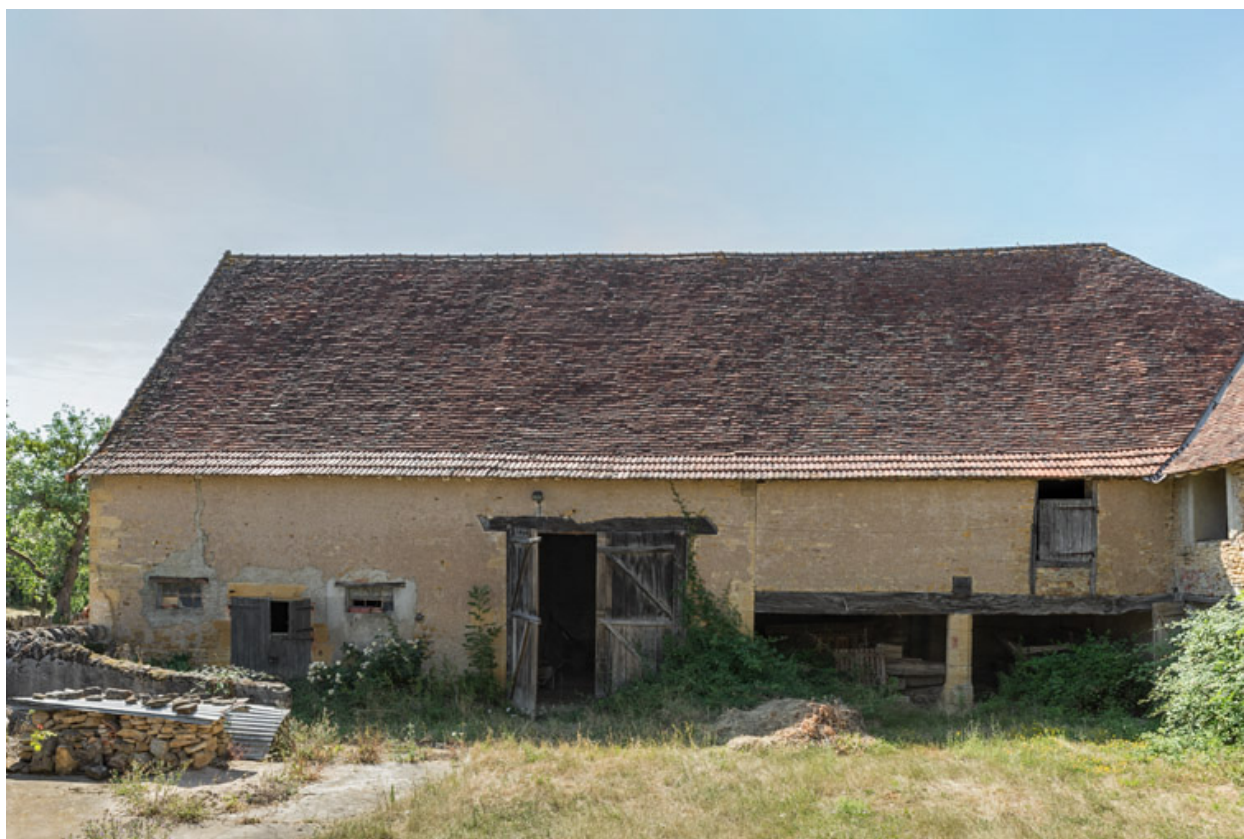
Aile de dépendance fermant la cour à l'ouest, vraisemblablement construite au XVIIIe siècle, abritant la grange (avec une étable double pour les bovins), un hangar, une cave et un grenier.  
Phot. Pierre-Marie Barbe-Richaud  
IVR26\_20197100200NUC4A

Aile de dépendance fermant la cour à l'ouest, vraisemblablement construit au XVIII<sup>e</sup> siècle, abritant la grange (avec une étable double pour les bovins), un hangar, une cave et un grenier.

L'ensemble comprend également trois bâtiments; une étable à l'angle sud-est de la maison, une autre (destinée aux chèvres et moutons) dans son prolongement à l'ouest. Enfin, une aile en retour d'équerre abrite une étable à bovins, une remise, un hangar, surmonté d'un fenil, dont le plancher est en partie soutenue par une pile hexagonale en calcaire jaune et à bases prismatiques, ainsi qu'une cave et un grenier à grains accessibles par quelques degrés. Cette aile est couverte d'un toit à longs pans en tuiles plates.

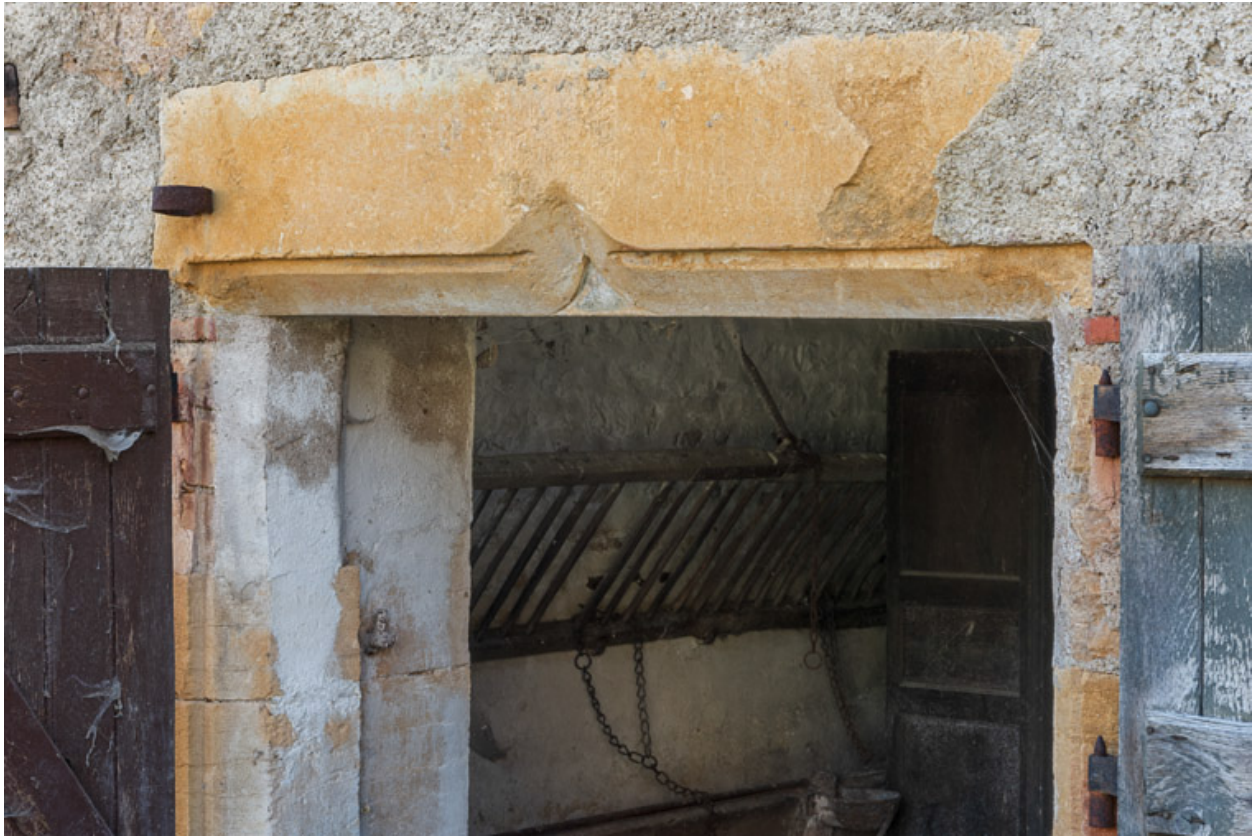
Porte de l'étable double. Le bâtiment étant vraisemblablement plus récent que l'habitation, le linteau avec son accolade est probablement ici un remploi.  
Phot. Pierre-Marie Barbe-Richaud  
IVR26\_20197100207NUC4A

Porte de l'étable double. Le bâtiment étant vraisemblablement plus récent que l'habitation, le linteau avec son accolade est probablement ici un remploi.

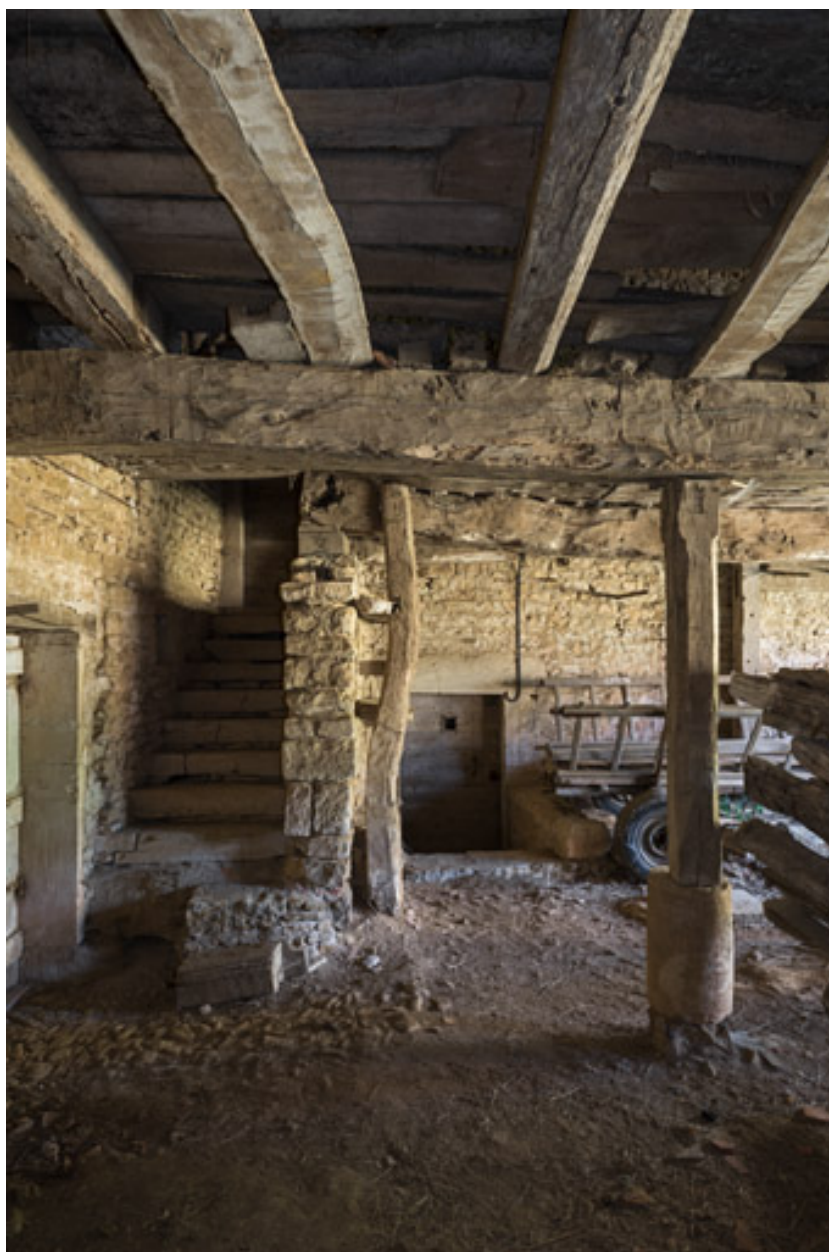
Hangar à droite de la remise. Au fond, deux petits escaliers permettent l'accès à un cellier pour l'un et à une cave semi-enterrée pour le second.  
Phot. Pierre-Marie Barbe-Richaud  
IVR26\_20197100203NUC4A

Hangar à droite de la remise. Au fond, deux petits escaliers permettent l'accès à un cellier pour l'un et à une cave semi-enterrée pour le second.
