Bourgogne-Franche-Comté, Saône-et-Loire  
Saint-Julien-de-Civry  
Maringue

## Demeure et ferme à Maringues

Numéro de dossier : IA71003559

Cadre de l'étude : opération ponctuelle architecture rurale du Charolais-Brionnais

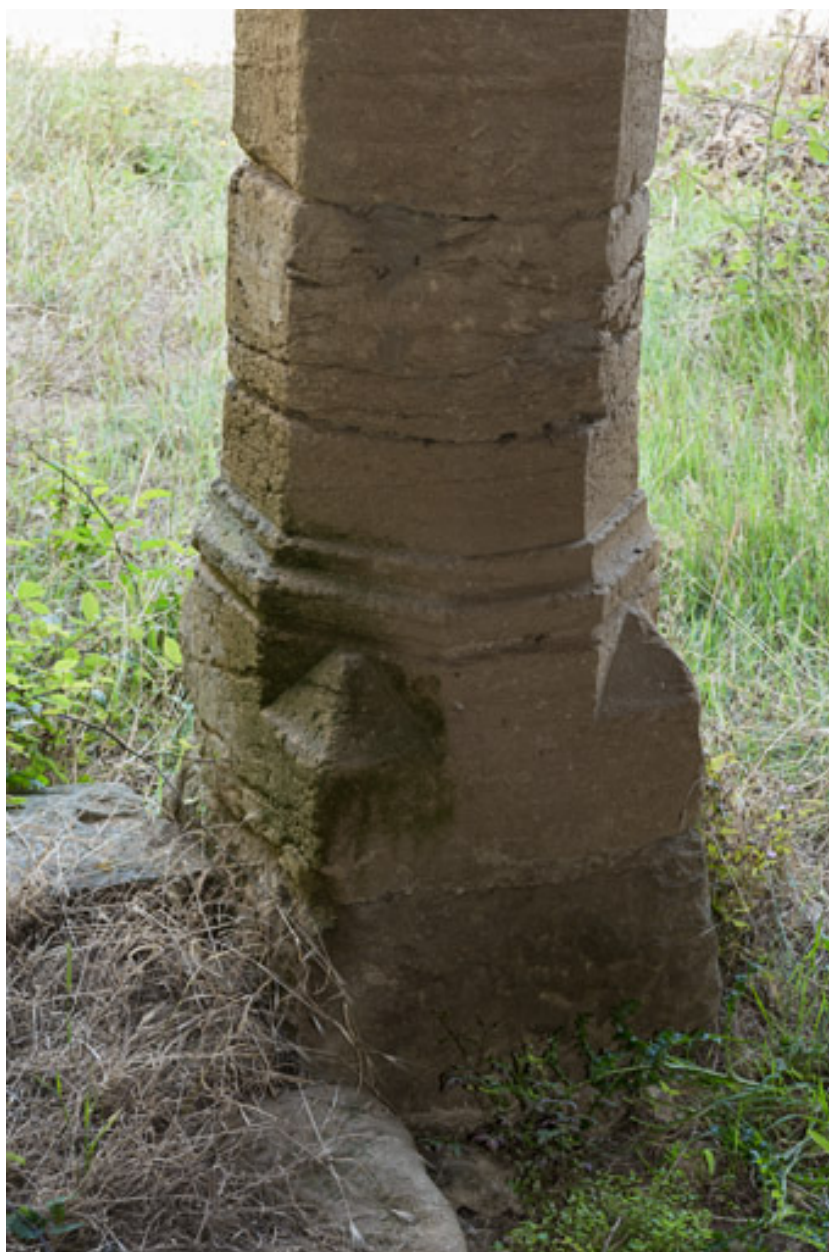
Une des poutres du plancher du fenil est soutenue par ce pilier hexagonal, avec une base moulurée, utilisé en remploi.  
Phot. Pierre-Marie Barbe-Richaud  
IVR26\_20197100205NUC4A

Une des poutres du plancher du fenil est soutenu par ce pilier hexagonal, avec une base moulurée, utilisé en remploi.

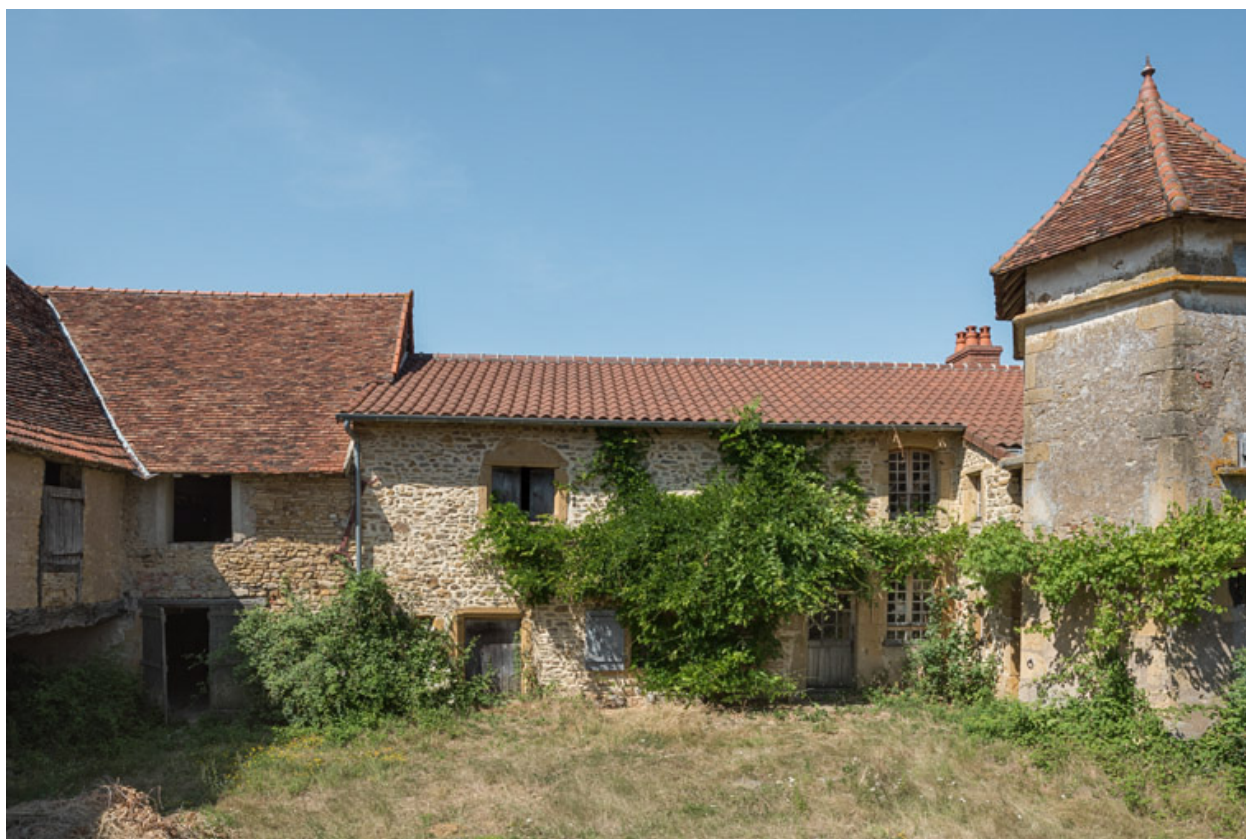
Vue de l'ensemble des bâtiments fermant la cour au nord. De gauche à droite, un bâtiment agricole avec son toit pentu, abritant une étable et un fenil, et la maison avec sa tour d'escalier hexagonale hors-oeuvre.  
Phot. Pierre-Marie Barbe-Richaud  
IVR26\_20197100199NUC4A

Vue de l'ensemble des bâtiments fermant la cour au nord. De gauche à droite, un bâtiment agricole avec son toit pentu, abritant une étable et un fenil, et la maison avec sa tour d'escalier hexagonale hors-oeuvre.

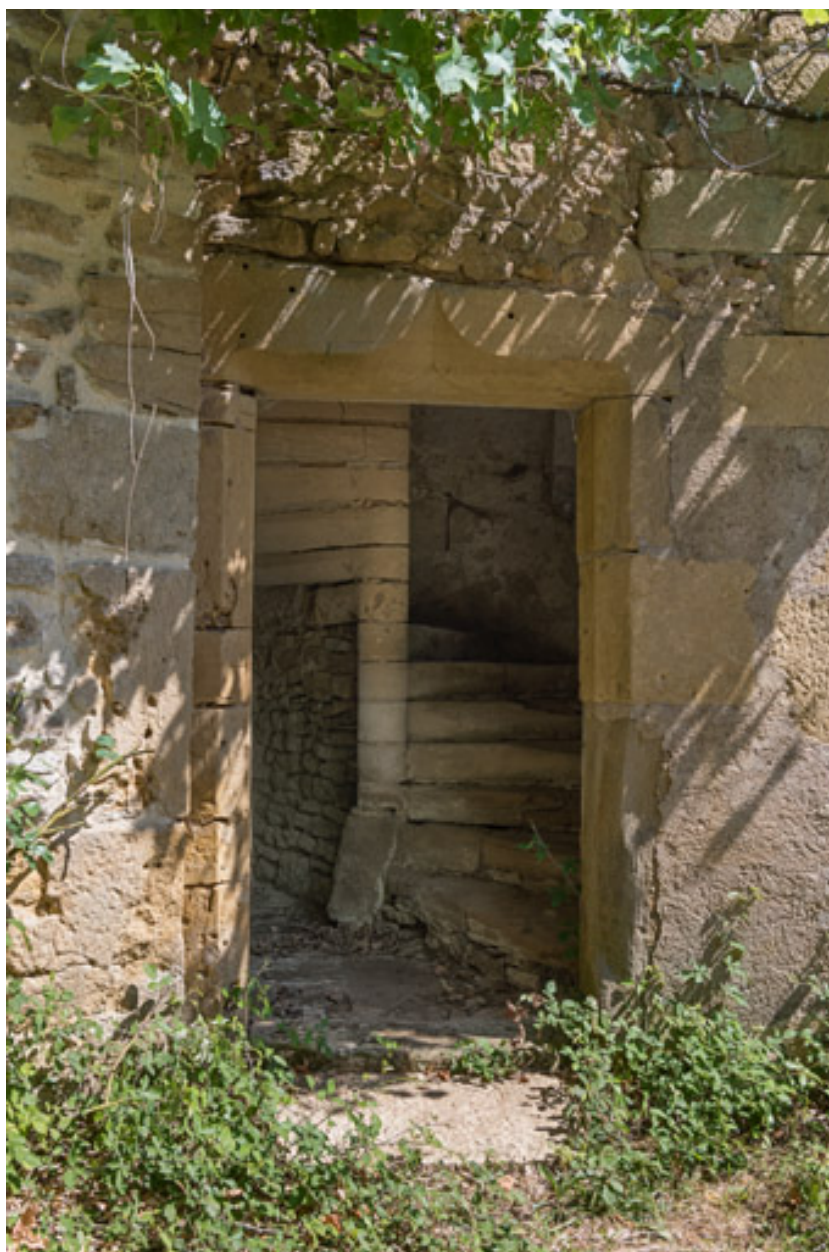
Vue de l'escalier à vis et de sa porte d'accès, avec son linteau orné d'une accolade  
Phot. Pierre-Marie Barbe-Richaud  
IVR26\_20197100196NUC4A

Vue de l'escalier à vis et de sa porte d'accès, avec son linteau orné d'une accolade

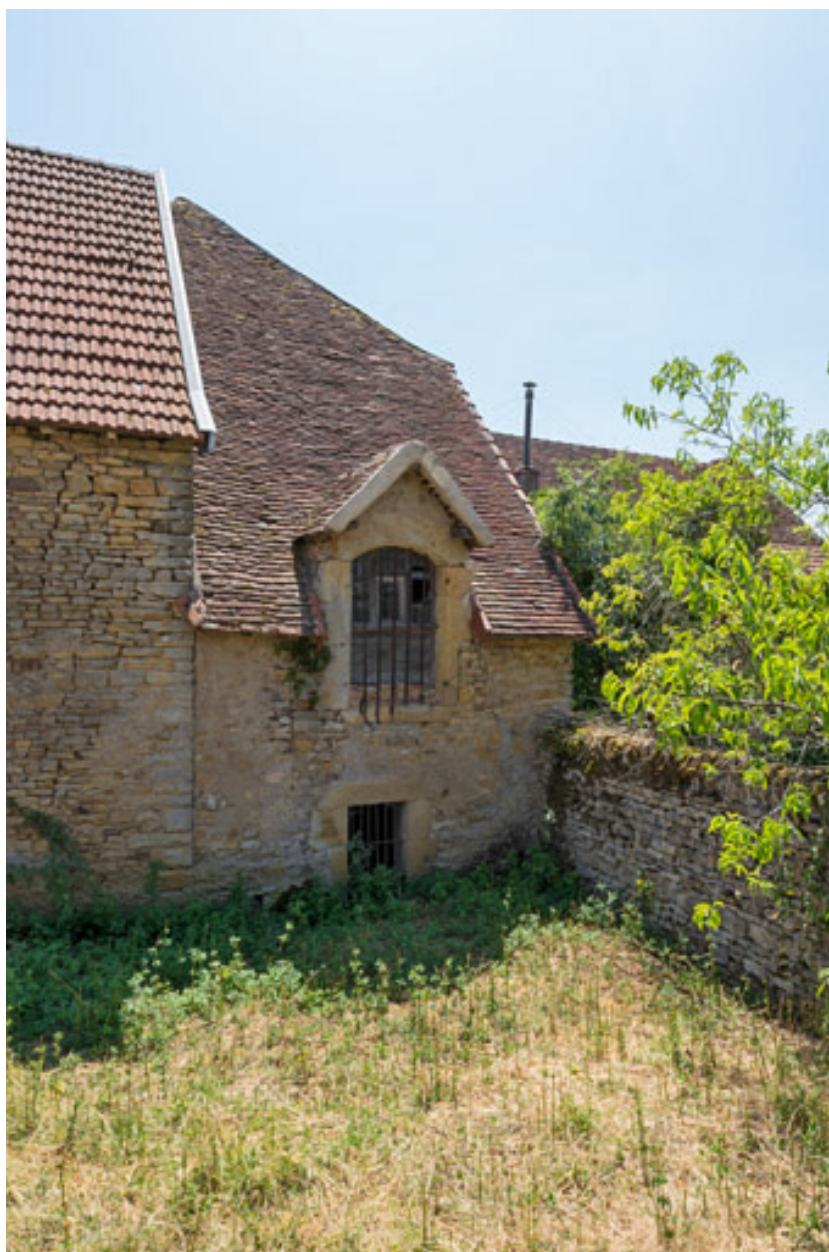
Cette façade, à l'extrémité de l'aile de dépendance du XVIIIe siècle, est percée d'une lucarne pendante qui éclaire le cellier, aménagé au-dessus d'une cave, dans la continuité du hangar à bois.  
Phot. Pierre-Marie Barbe-Richaud  
IVR26\_20197100185NUC4A

Cette façade, à l'extrémité de l'aile de dépendance du XVIII<sup>e</sup> siècle, est percée d'une lucarne pendante qui éclaire le cellier, aménagé au-dessus d'une cave, dans la continuité du hangar à bois.
