Bourgogne-Franche-Comté, Côte-d'Or  
Auxey-Duresses  
Petit-Auxey  
rue de la Fontaine, rue du Cimetière, rue du Milieu

## église Saint-Symphorien ; église du Petit-Auxey (ancienne)

Numéro de dossier : IA21004756  
Date de l'enquête initiale : 2010  
Date(s) de rédaction : 2010, 2018  
Cadre de l'étude : enquête thématique régionale patrimoine religieux de la Côte de Beaune  
Degré d'étude : étudié  
Référence du dossier Monument Historique : PA00112080

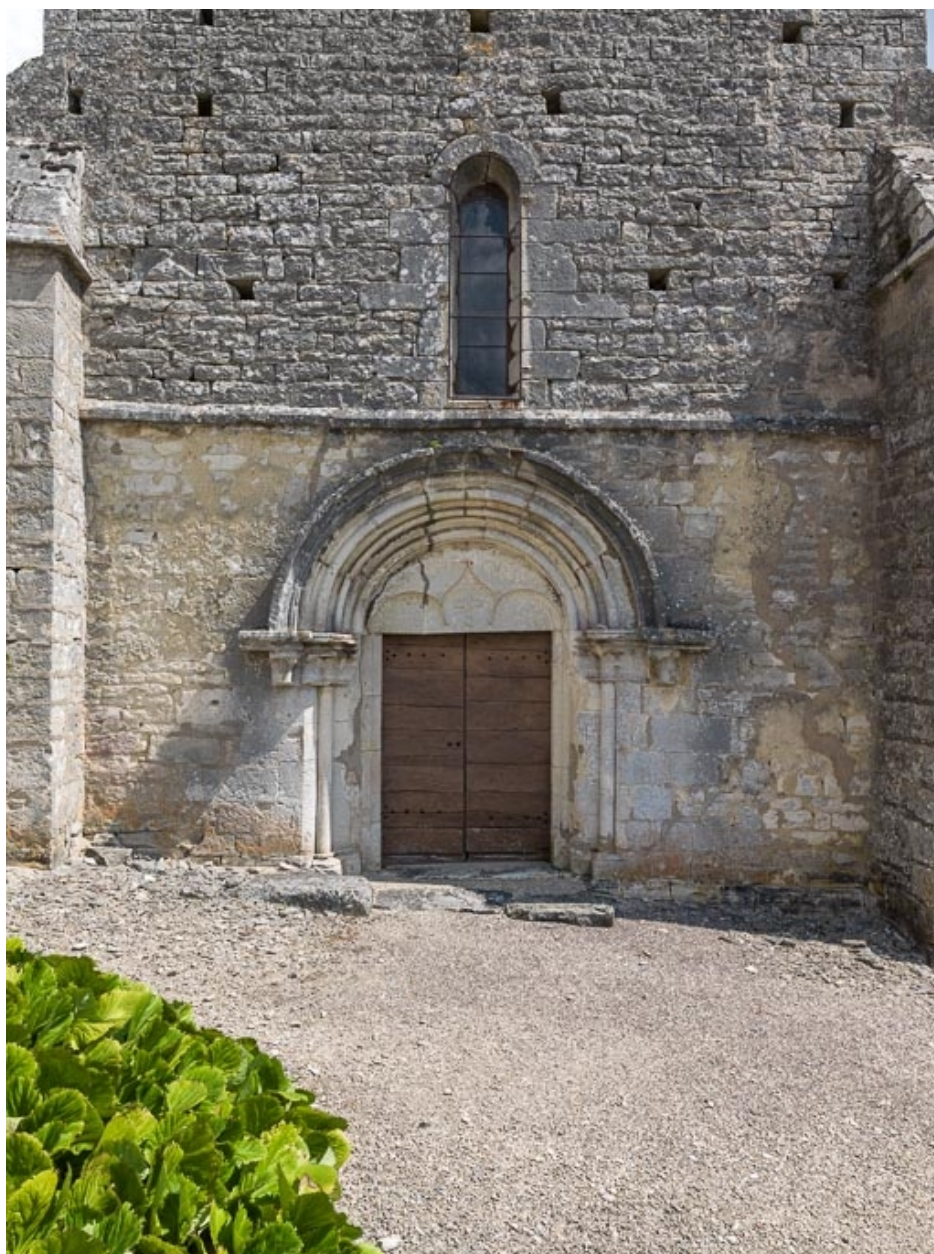
Portail et baie de la façade.

d'élévation : au premier, le portail est percé d'une baie rectangulaire fermée par deux vantaux en bois. Ce portail est surmonté d'un tympan en plein-cintre, présentant un décor trilobé au centre duquel figure une croix, et d'une archivolt en plein cintre. Le portail est encadré par deux colonnes engagées aux chapiteaux feuillagés à crochets. Le deuxième niveau est percé d'une baie étroite et allongée en plein-cintre. Un cordon en pierre sépare ces deux niveaux et court tout autour de l'édifice. Le troisième niveau, abritant les cloches, est percé de deux baies géminées sur chaque face (elles ne sont pas toutes au même niveau). On note la présence de nombreux trous de boulins sur la façade occidentale, qui est épaulée par deux épais contreforts en pierre. Les élévations latérales sont percées de baies en plein-cintre : au nord, elles sont bouchées ; seule celle éclairant le chœur est ouverte. Le chevet plat est éclairé par une baie en plein cintre. Il est également épaulé par deux épais contreforts. Sur la façade sud, les trois baies en plein-cintre sont ouvertes, elles permettent d'éclairer respectivement, le clocher-porche, la nef et le chœur et une porte à linteau en plein cintre ouvre dans la nef (en pendant de la porte bouchée au nord, en partie enfouie sous le sol du cimetière). L'ensemble de l'édifice est couvert d'un toit à deux pans en tuiles plates qui a été récemment restauré assurant ainsi la mise hors-d'eau de l'édifice. Une description de 1771 précise que l'église était couverte de laves. (Armand Veau)

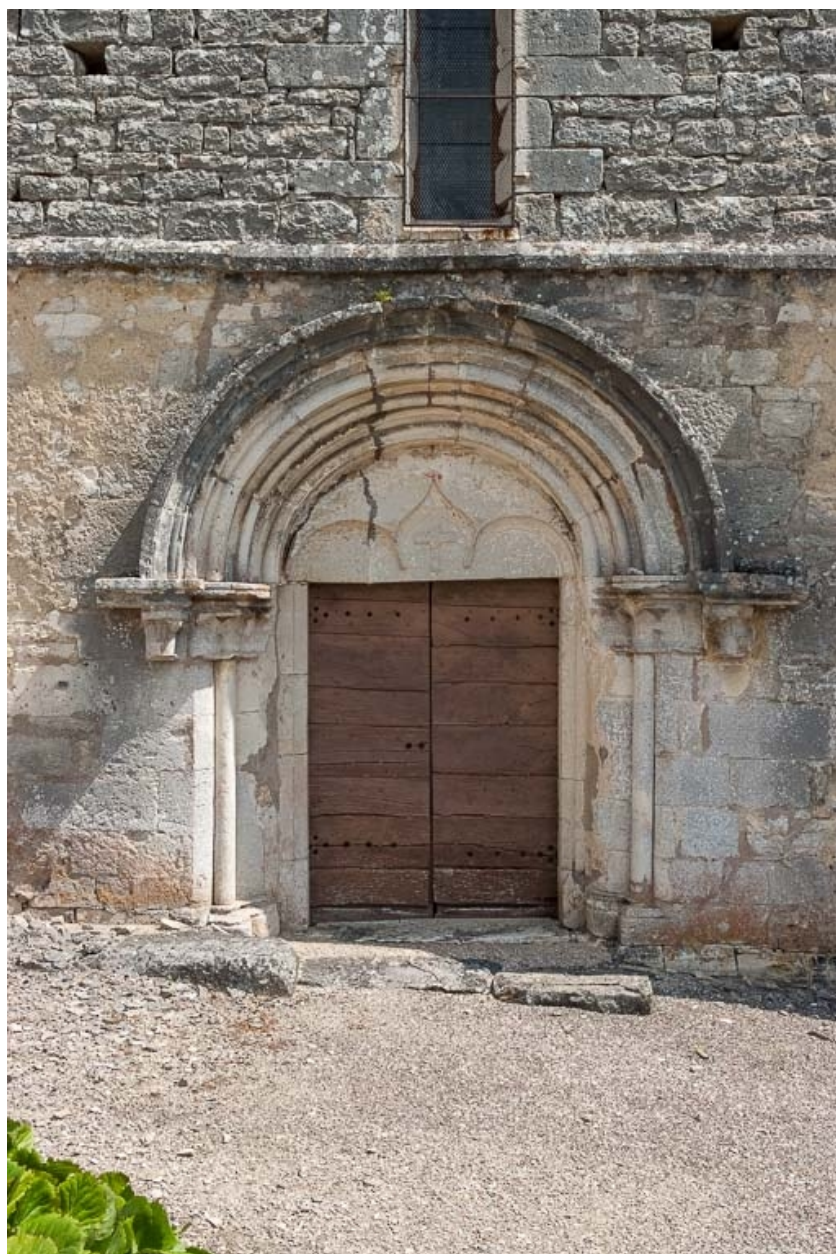
Portail.

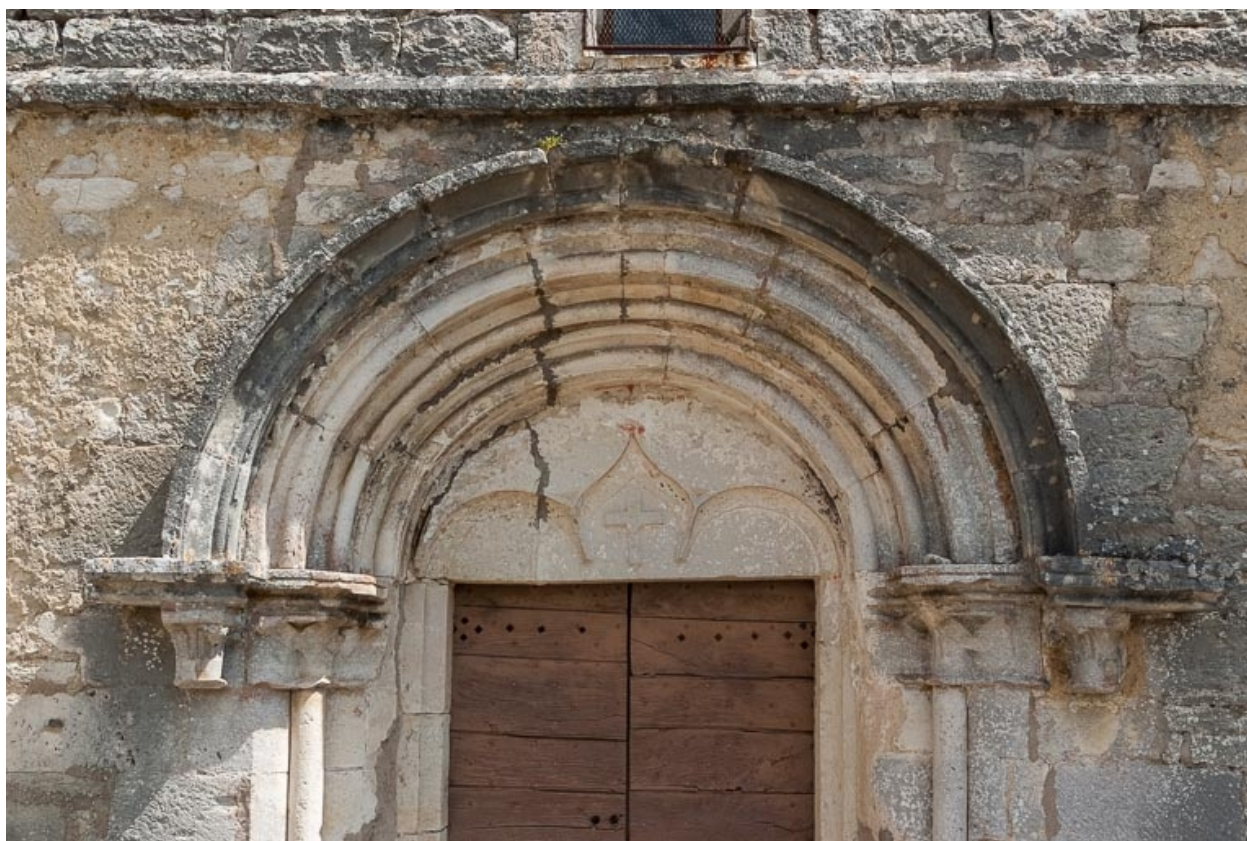
Détail du tympan.

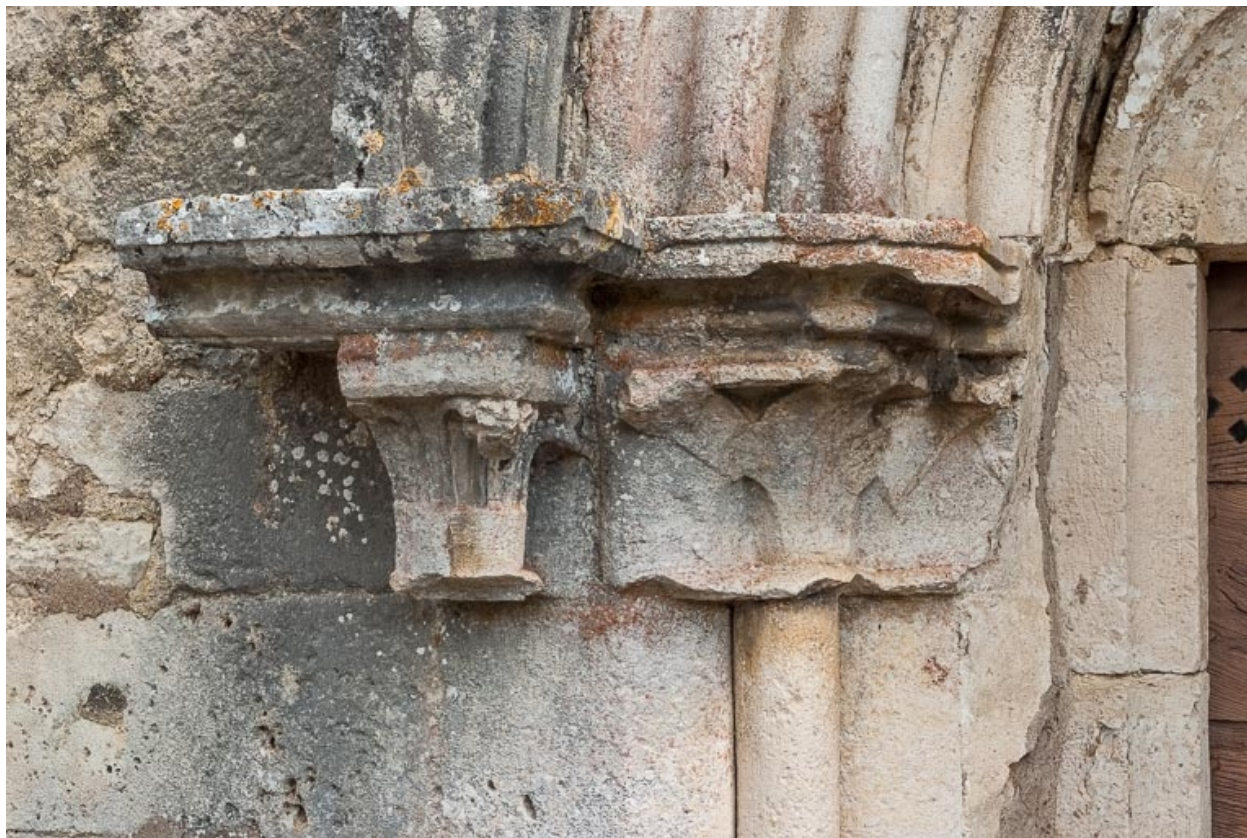
Portail, détail des chapiteaux.

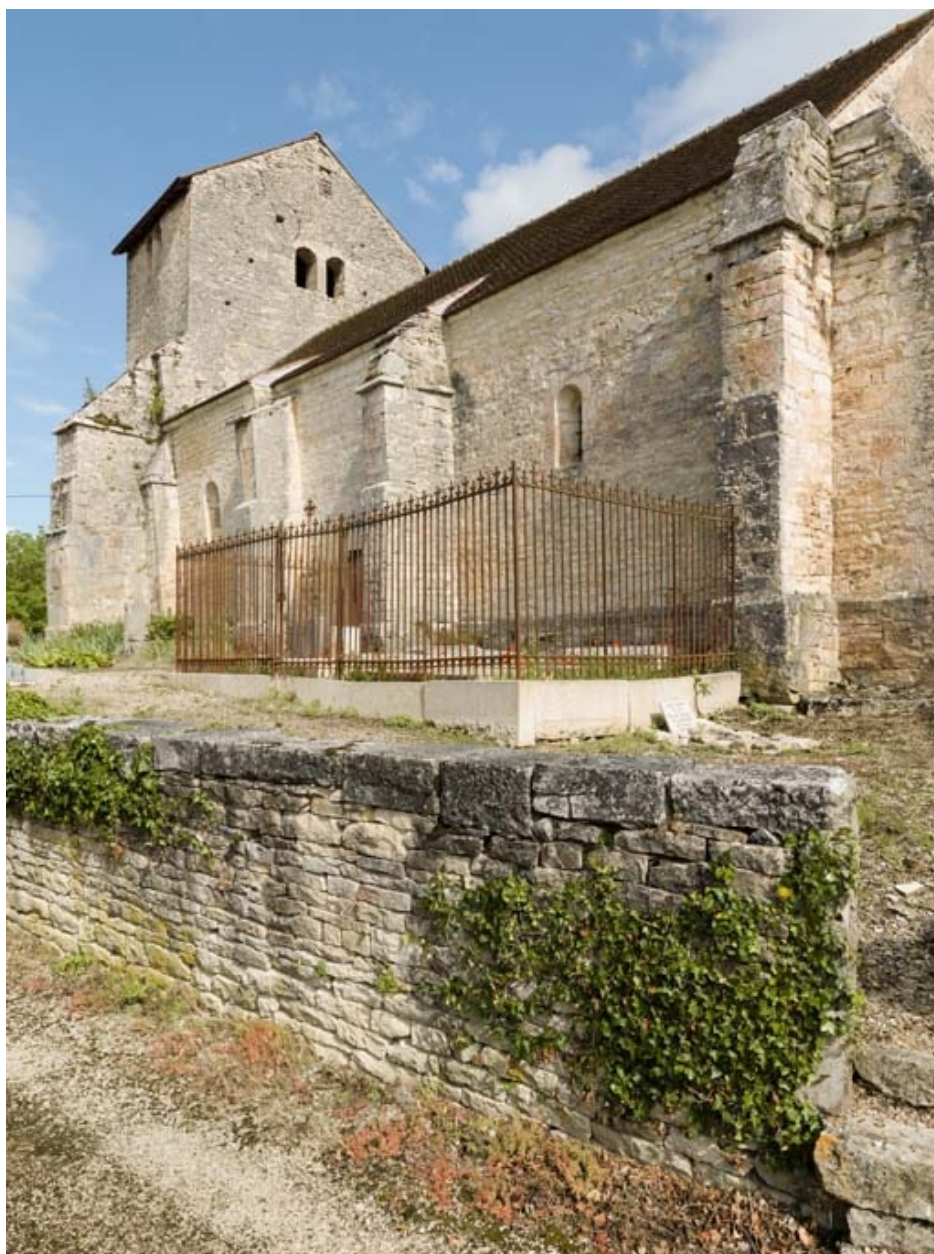
Enclos funéraire sur le mur sud de l'église.

L'église se trouve au cœur du cimetière du hameau du Petit-Auxey. Elle est orientée. Dans le cimetière, on note la présence de vestiges de baies dans le mur de clôture et le remploi de dalles funéraires en guise de couverture. Un enclos funéraire jouxte le mur sud du chœur, il est dédié aux familles Lalouet / Mercier / Proudhon et Humbert. Aucun bâti ancien, qui pourrait être contemporain de l'édifice, n'est identifiable autour du cimetière. Une croix de cimetière, placée sur un emmarchement à 3 degrés, repose sur un socle octogonal plus ancien réemployé, sans doute la base du baptistère : diamètre et décor de colonnettes engagées coïncident.

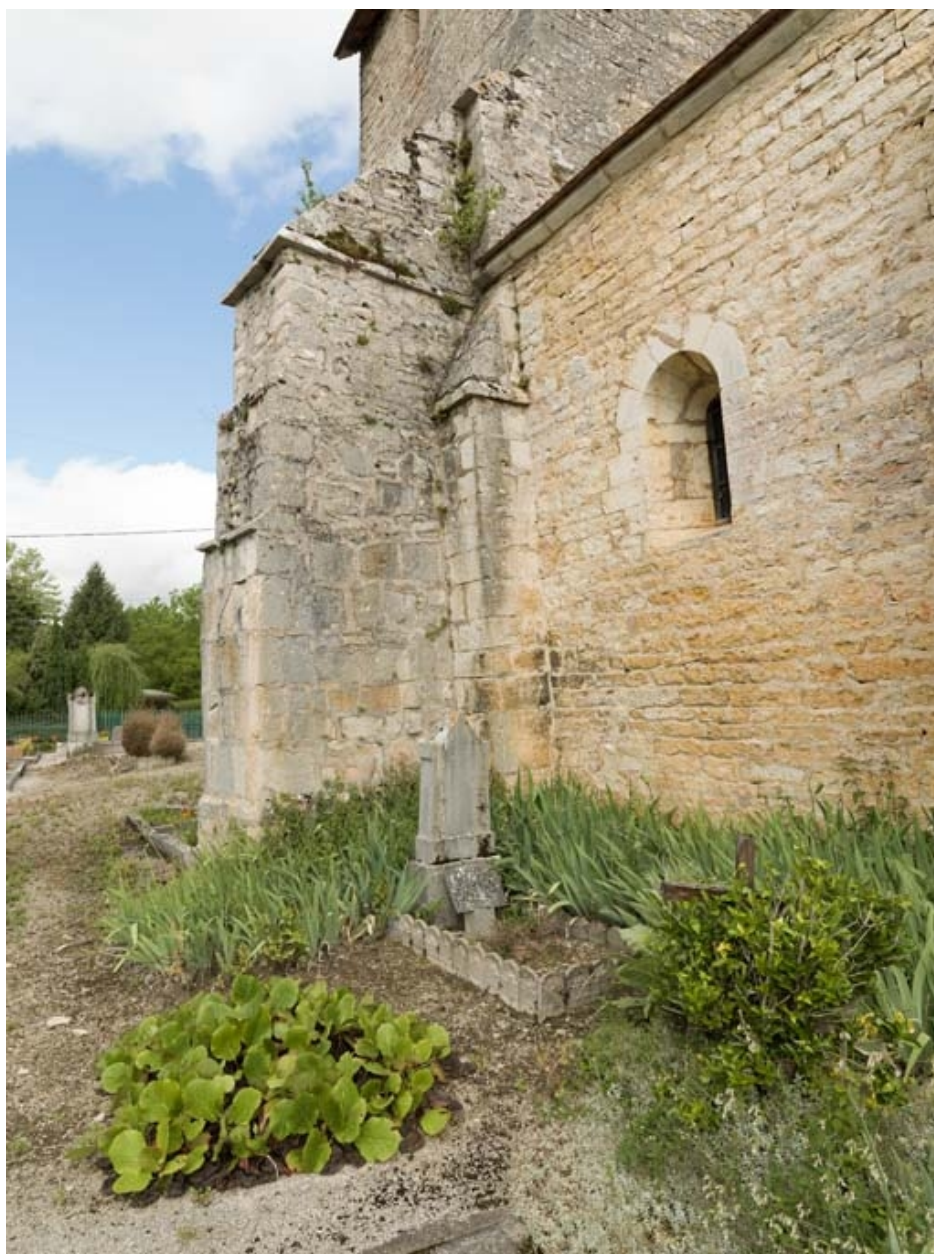
Contrefort à l'angle du clocher-porche et de la nef, élévation sud.

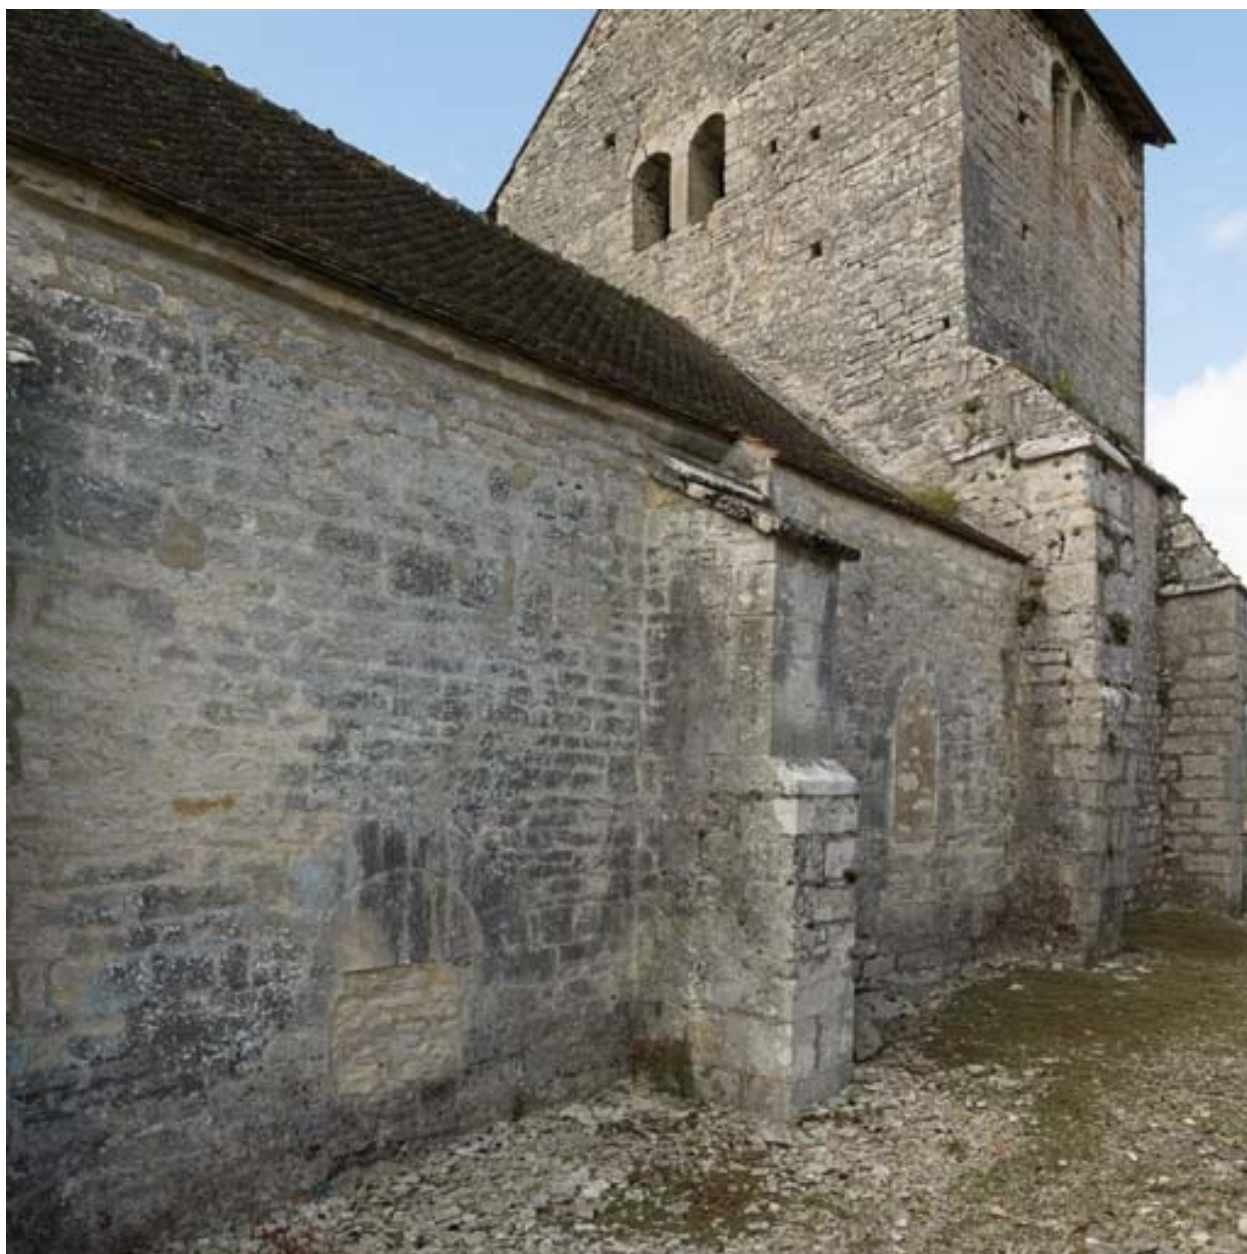
Détail des baies bouchées de l'élévation nord.

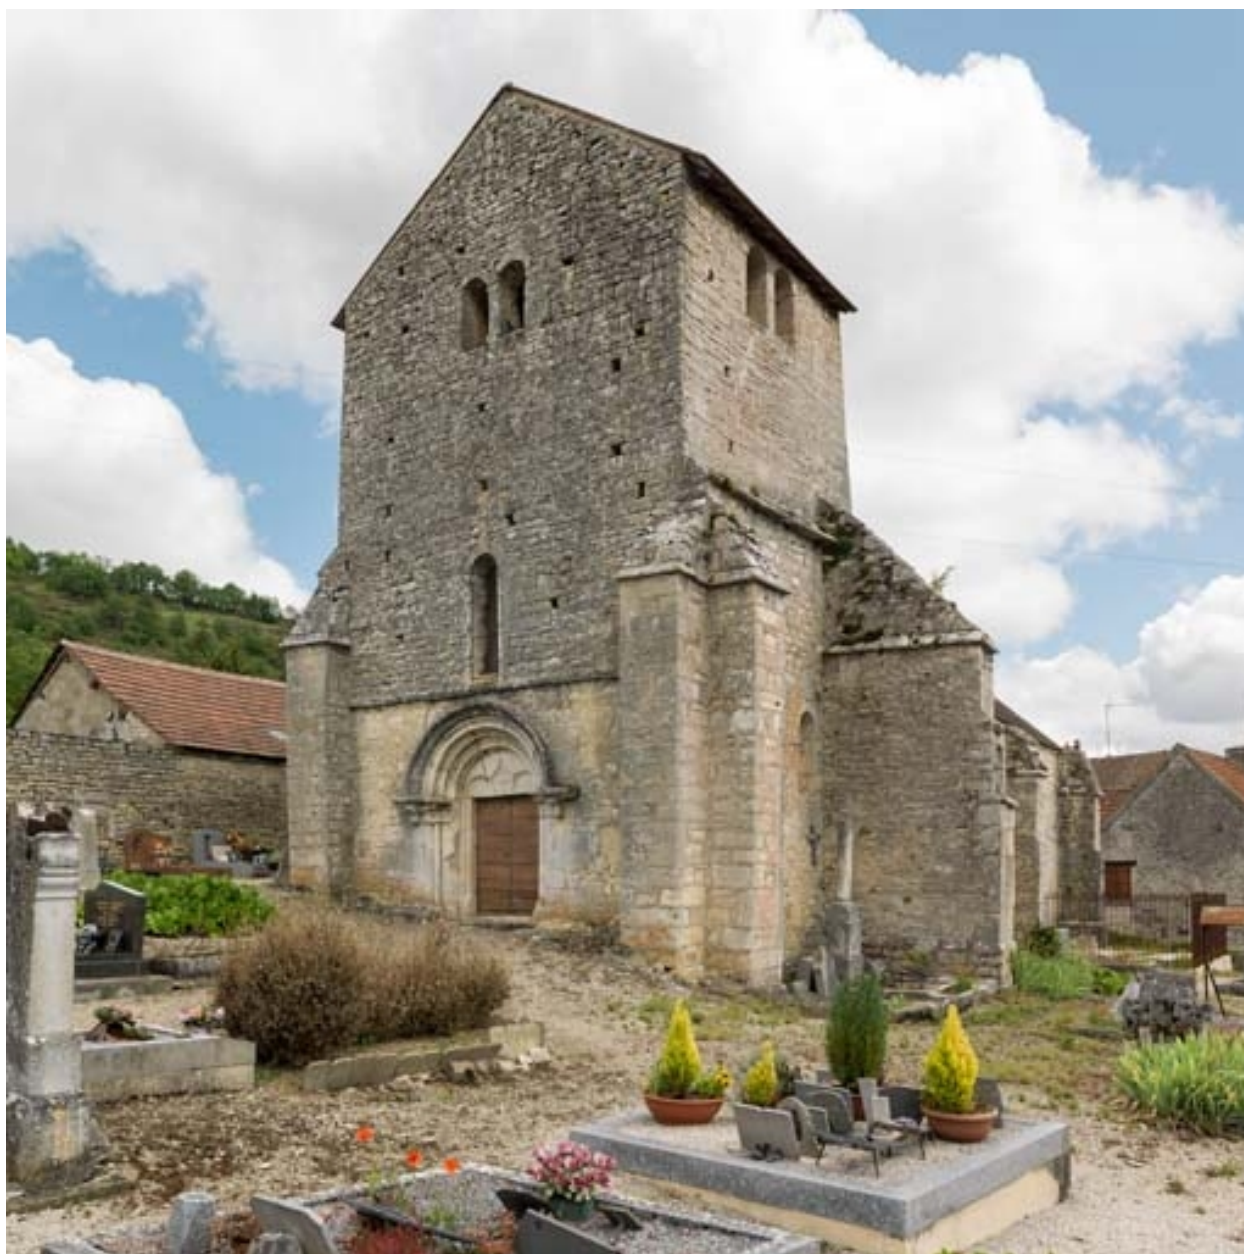
Façade principale.

L'église se compose d'une nef unique adossée à un clocher-porche. Elle est aujourd'hui couverte d'une charpente, alors qu'il reste des départs de voûtes bien visibles dans la nef. La façade principale du clocher-porche présente trois niveaux

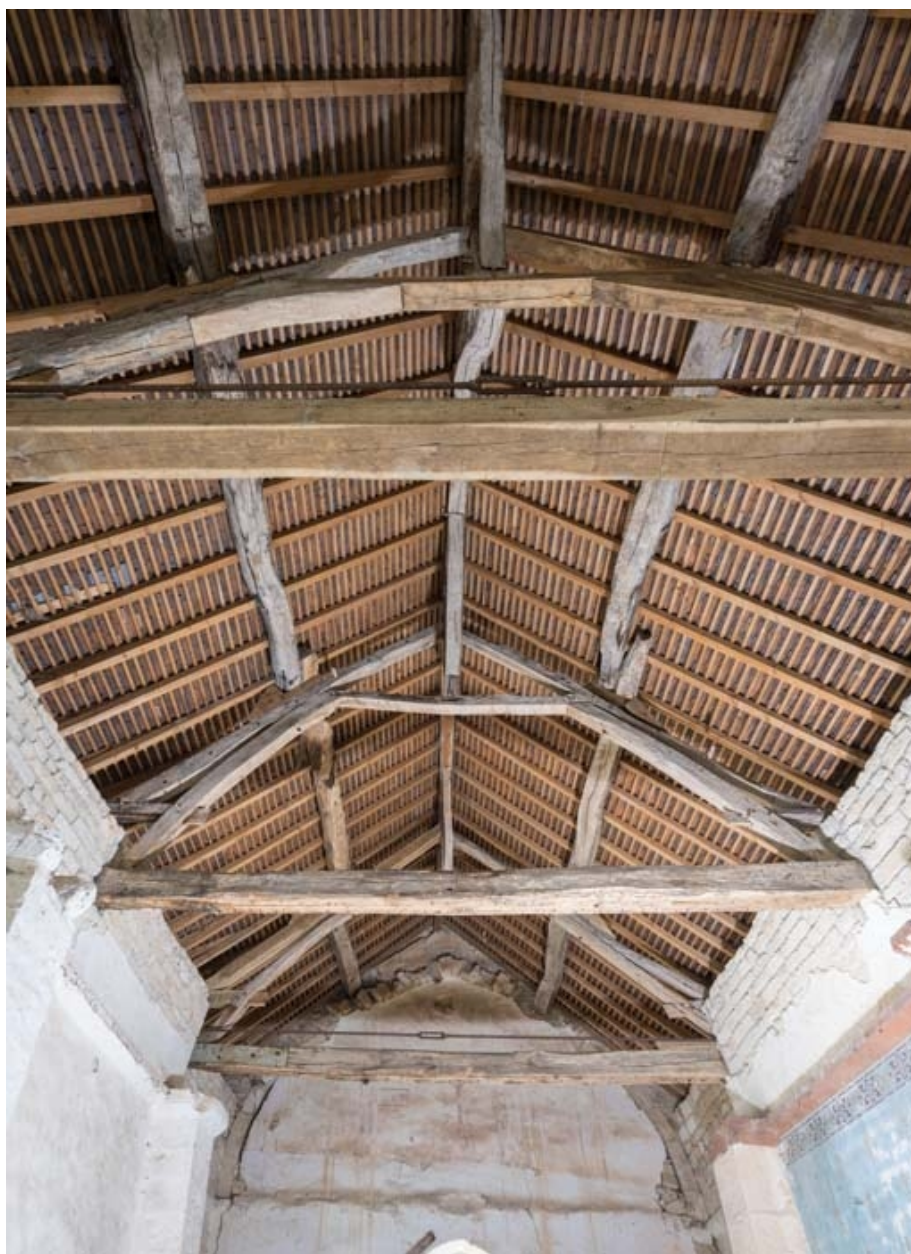
La charpente de la nef.

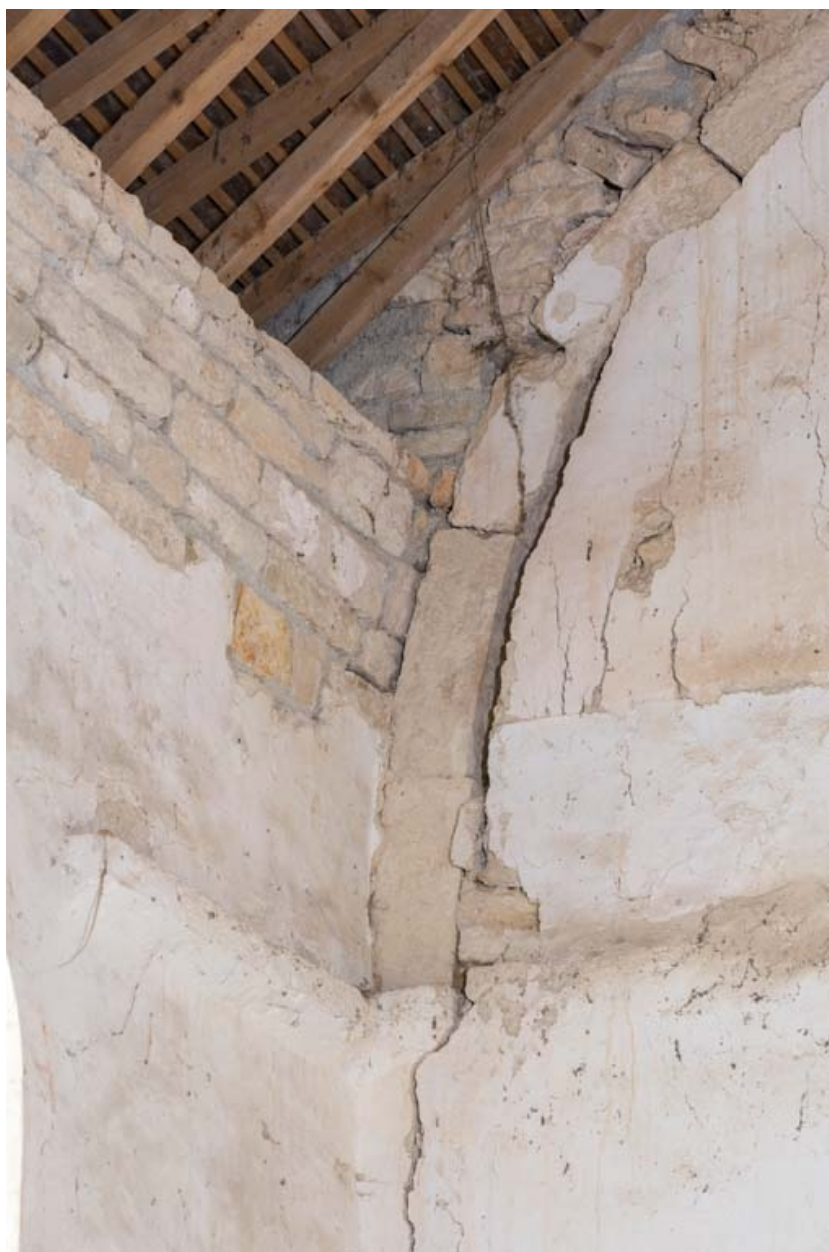
Détail du départ de voûte à l'angle sud-ouest de la nef.

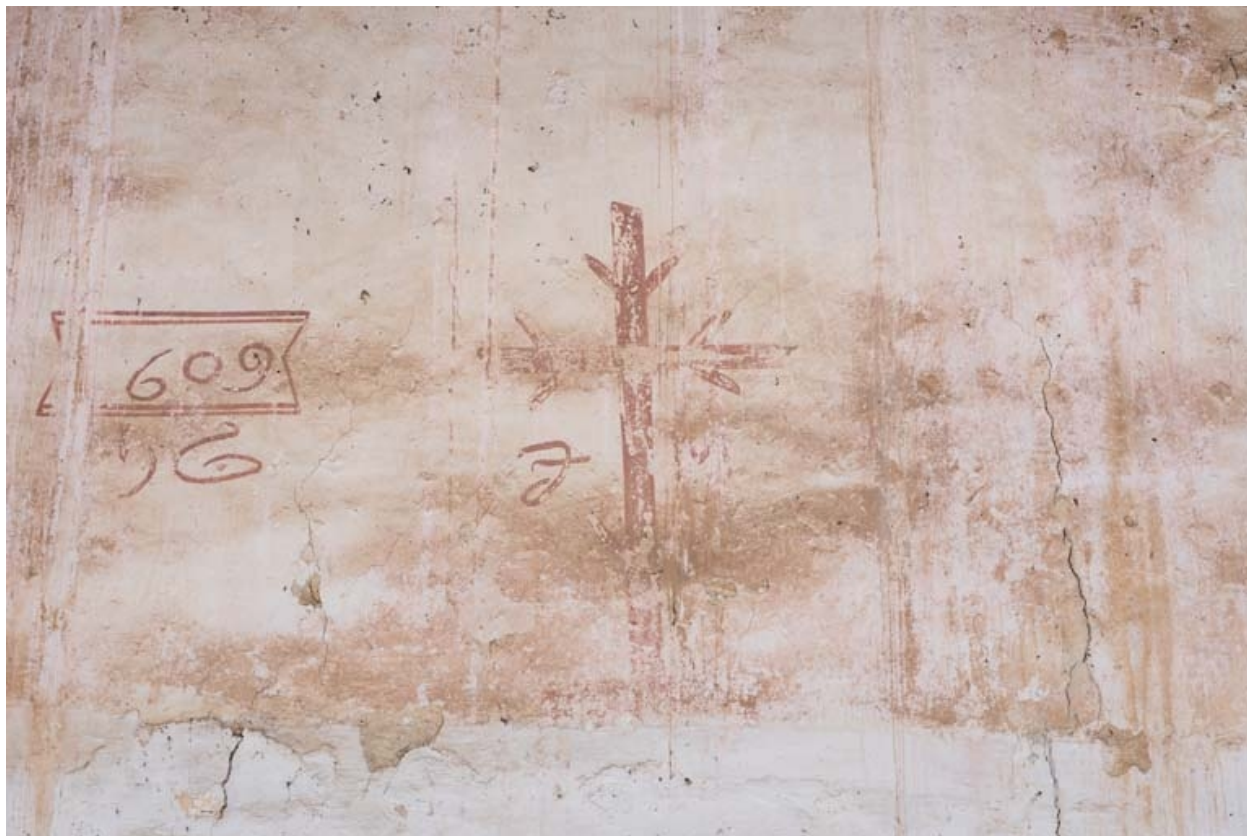
Peintures murales du mur occidental.

A l'intérieur de la nef, sur le mur occidental se trouve une peinture représentant une croix ornementale et un cartouche avec l'inscription "609". Ce motif de croix, peinte en rouge sur fond blanc, se retrouve au-dessus de la baie du chœur. Armand Veau pense que cette inscription est à rattacher à une sentence de l'Officialité d'Autun rendue le 20 mars 1609. Il ajoute que les lettres S et E qui encadrent la croix signifieraient "sentence épiscopale". Cette sentence permit à l'église du Petit-Auxey de conserver une affectation religieuse.

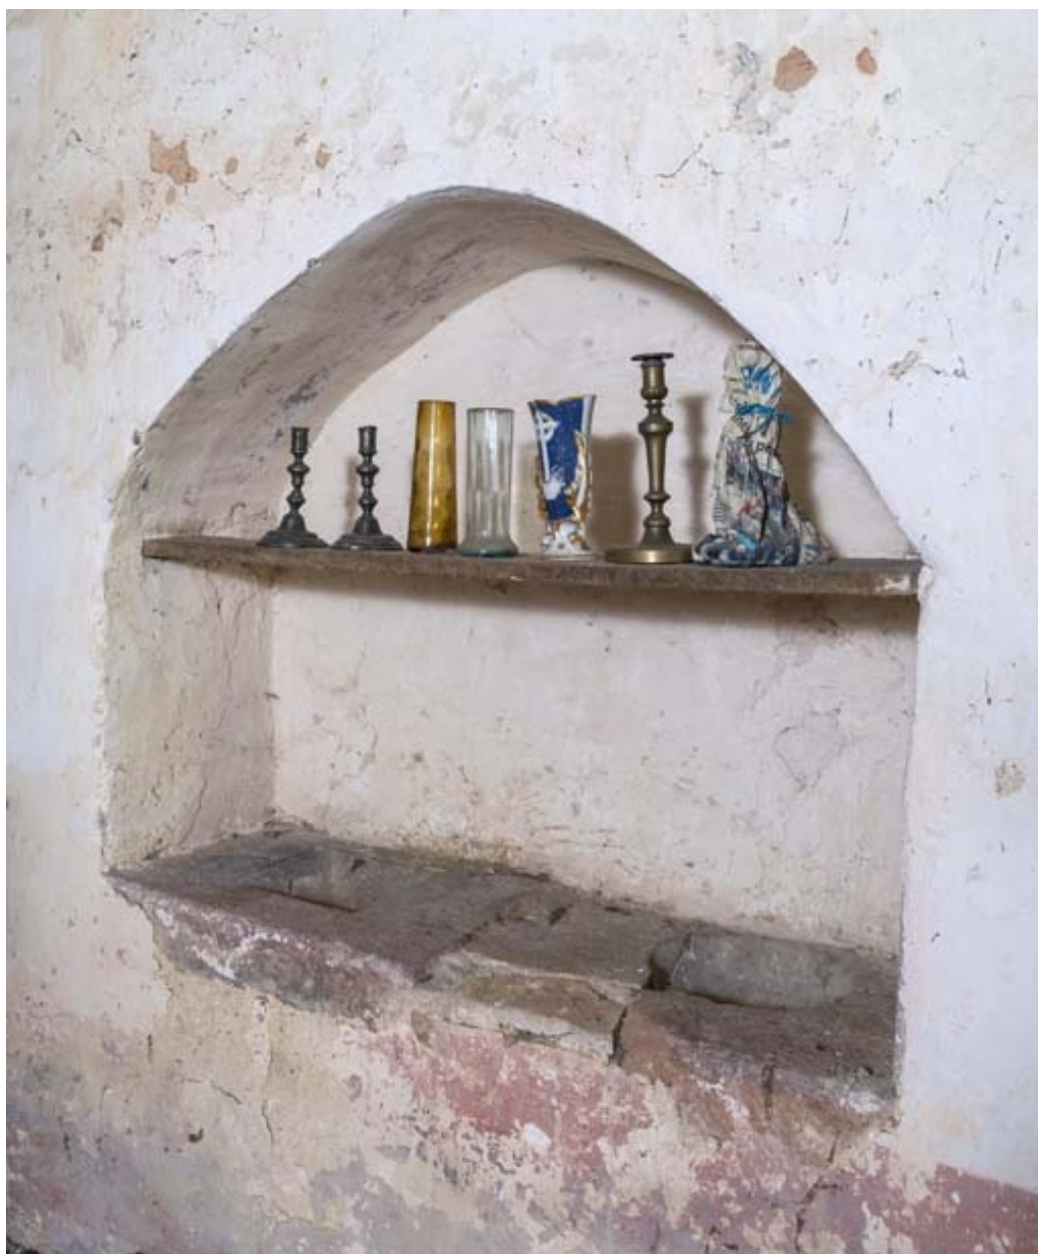
Lavabos liturgiques dans le chœur.

Lorsque l'on pénètre dans l'église par le clocher-porche, on descend trois marches. Le sol est dallé de pierres et un plancher en bois sépare les différents niveaux d'élévation jusqu'aux cloches. Il est séparé de la nef à vaisseau unique par une large arcade en arc brisé quelque peu déformé et sur laquelle on peut encore voir des traces d'enduit et un décor de faux joints rouges. Deux bénitiers en pierre se trouvaient de part et d'autre ; seul subsiste celui de gauche, portant un décor sculpté sur lequel persistent des traces de peintures. Le nef se compose de trois travées. A l'angle nord-ouest de la première travée se trouve la cuve baptismale, avec à côté, au sol, une autre petite cuve et dans le mur nord, une niche rectangulaire avec ébrasement pour la porte qui la fermait (traces de fermeture). Dans la deuxième travée, un aménagement spécifique du mur nord ponctue le décor de l'église : entre deux contreforts peints, une peinture murale sur fond bleu et décorée de motifs feuillagés au pochoir, dorés, prend place (19<sup>e</sup> s.). Ce décor est limité par deux frises aux motifs floraux de couleur bordeaux et or, et par un soubassement qui imite un décor de faux bois. A gauche de la porte sud, se trouve un autre bénitier en pierre. Le chœur est fermé par une clôture de communion en bois fixée sur un emmarchement en pierre. Le décor de panneaux de bois de l'autel principal épouse la forme de la baie axiale. A gauche, deux niches fermées par des portes en bois abritent les objets de la sacristie. A droite, une seconde niche accueille deux lavabos liturgiques : un de forme carré et l'autre circulaire. Six dalles funéraires jalonnent le sol de la nef.

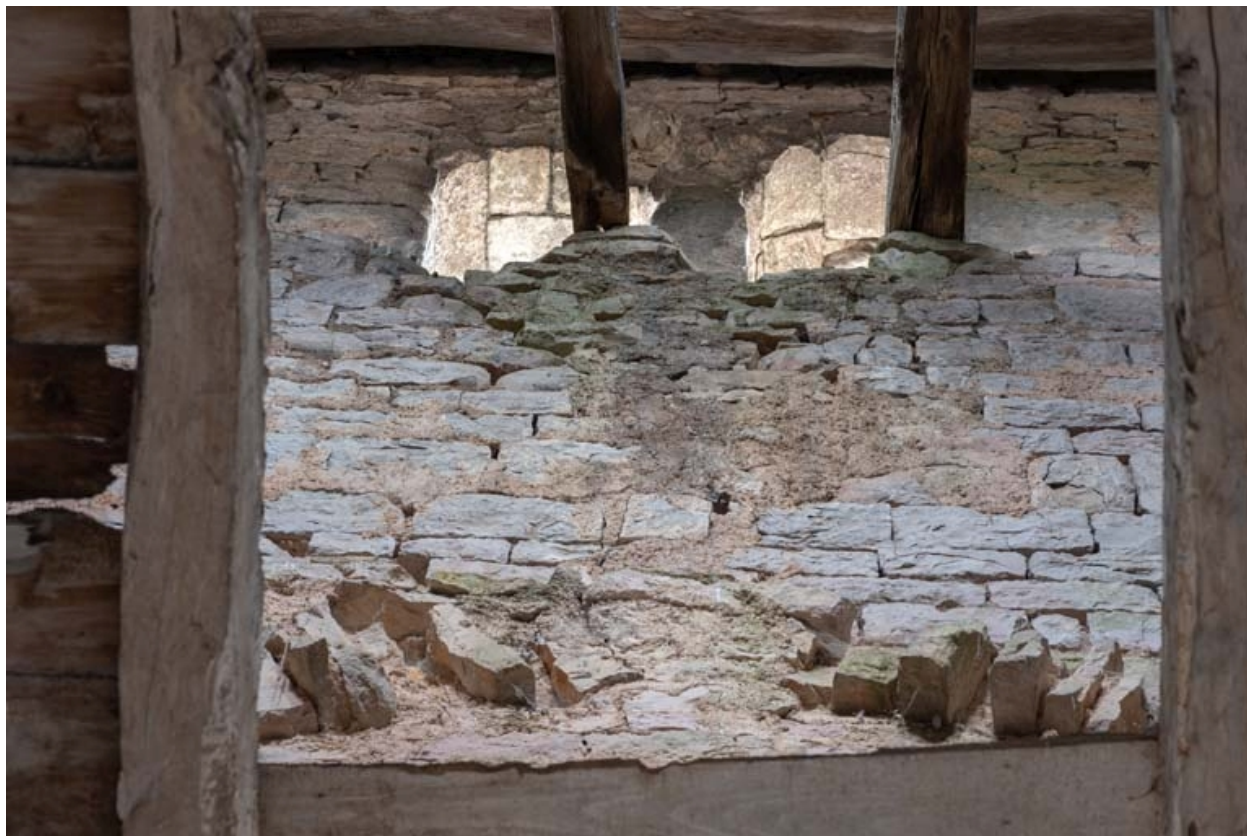
Baies géminées du clocher-porche.

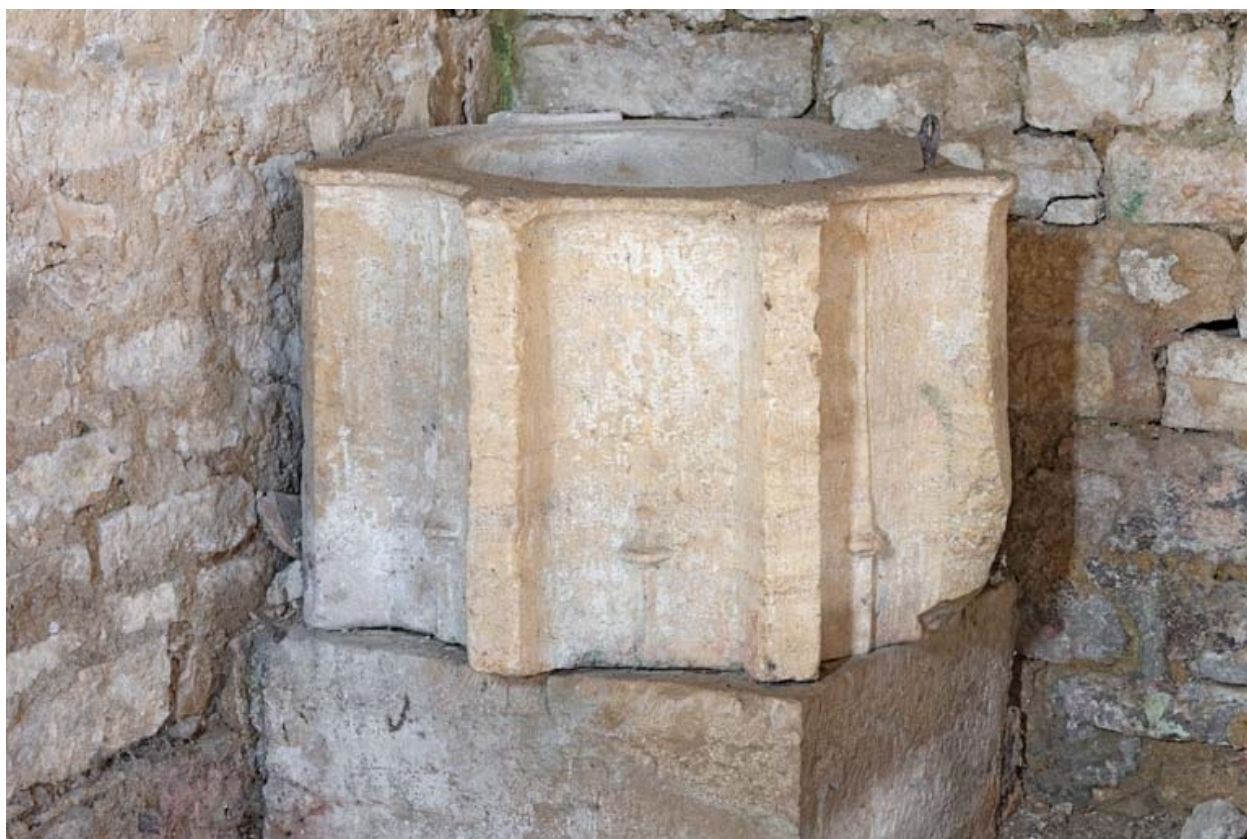
Cuve baptismale.
