Bourgogne-Franche-Comté, Doubs  
Charquemont  
16 Rue Neuve

## scierie Justin Froidevaux, puis Mougin puis Taillard

Numéro de dossier : IA25001239  
Date de l'enquête initiale : 2013  
Date(s) de rédaction : 2014  
Cadre de l'étude : patrimoine industriel patrimoine industriel du Doubs  
Degré d'étude : étudié

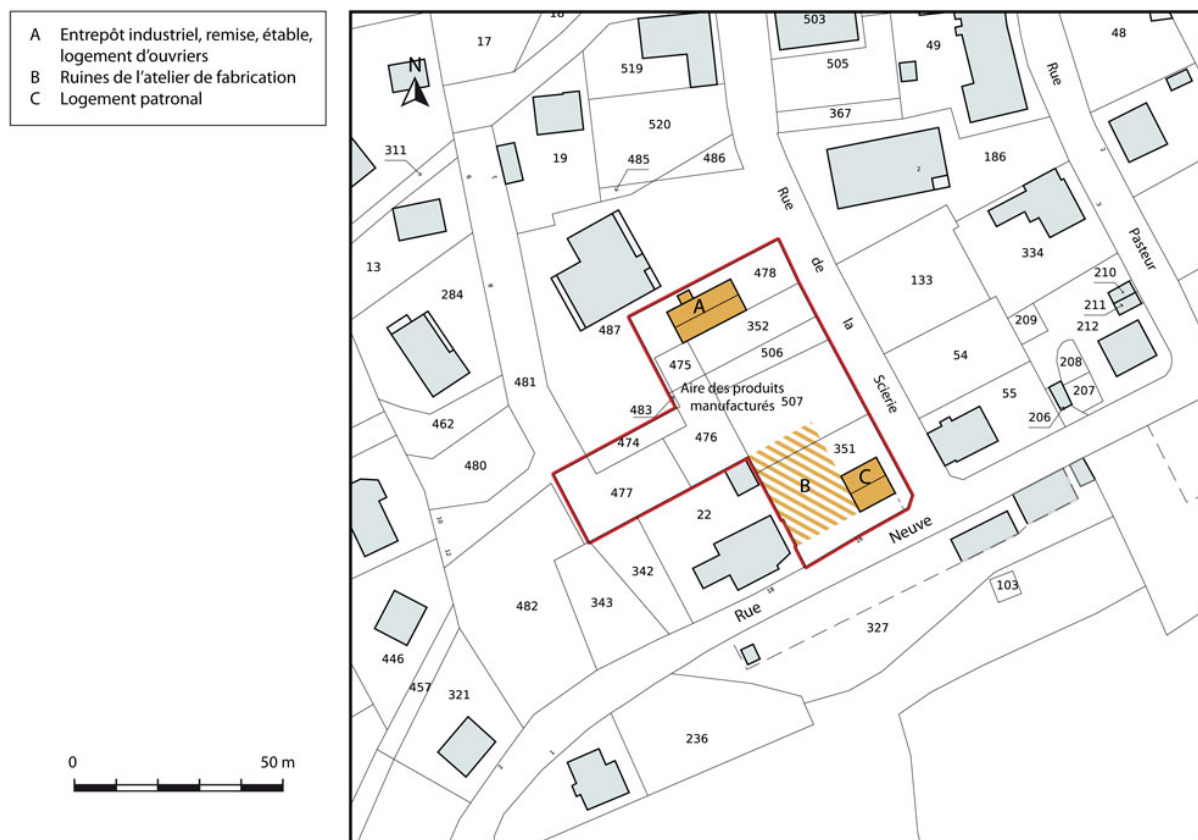
Plan-masse et de situation. Extrait du plan cadastral, 2015, section AI.

Technique de relevé : reprise de fond ; Échelle : 1/1 000

Milieu d'implantation : en ville  
Références cadastrales : 2014, AI, 24, 351, 352, 474-478, 483, 506, 507

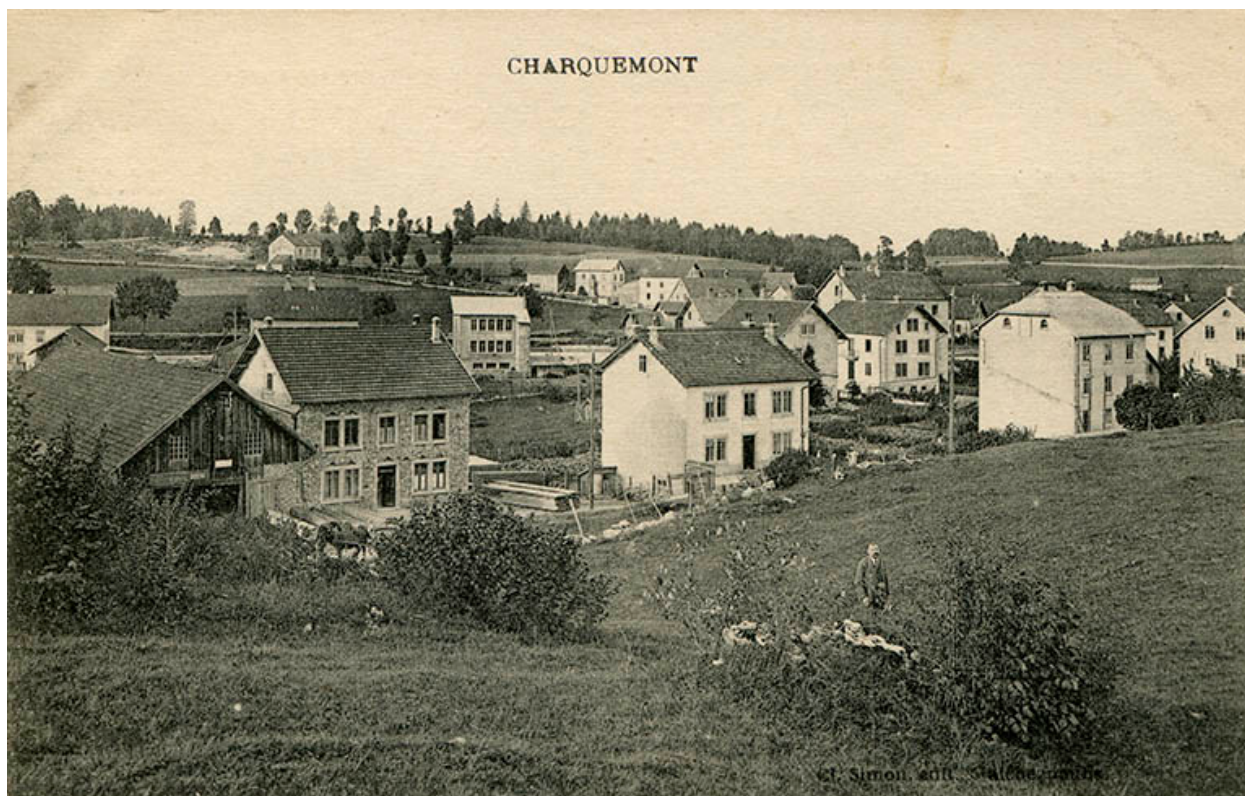
Charquemont [la Rue Neuve et le quartier de la gare, depuis le sud], décennie 1910. Scierie et logement patronal, pas encore crépi.

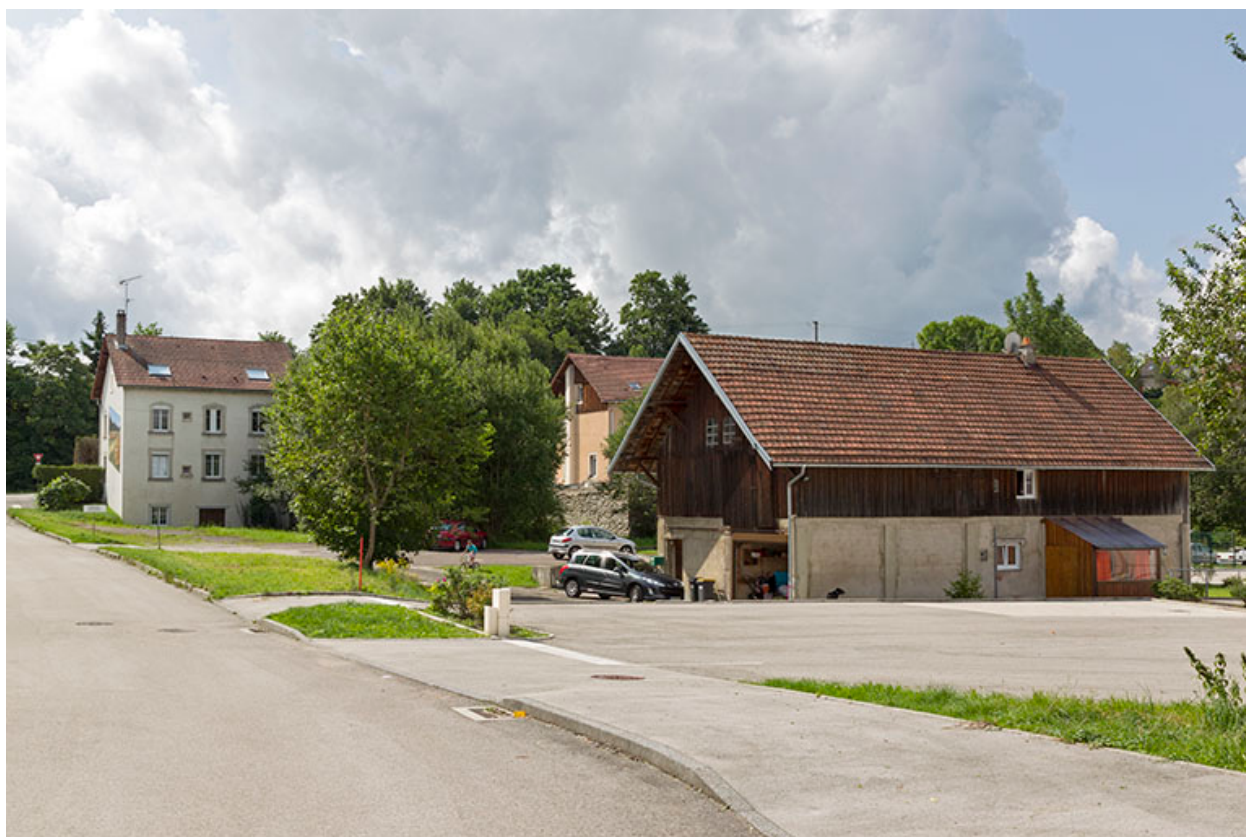
Vue d'ensemble, depuis le nord. Au premier plan à droite, bâtiment ayant servi de logement d'ouvriers, étable et dépôt de sciure ; à l'arrière-plan à gauche, le logement patronal.

Détruite par un incendie dans la nuit du 28 au 29 janvier 1991, la scierie a été démolie. Seuls subsistent au nord une ancienne remise (transformée en habitation), qui fut aussi entrepôt de sciure, logement d'ouvriers et étable des boeufs ; au long de la Rue Neuve le logement patronal, rénové après l'incendie et orné en 2001 sur son mur oriental d'une peinture murale due au peintre suisse Carolus (Carol Gertsch, né le 26 avril 1952 à La Chaux-de-Fonds) ; entre les deux quelques pans de murs.

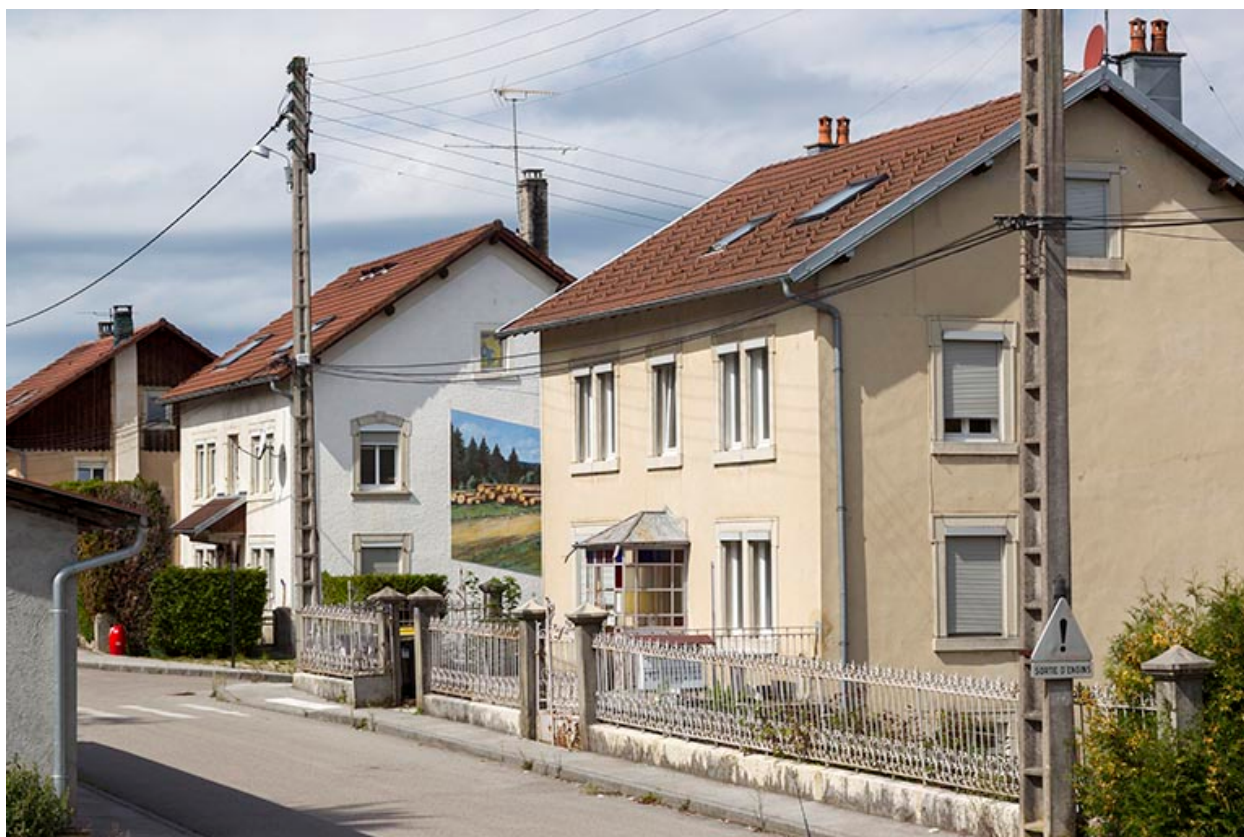
Vue d'ensemble des deux maisons semblables, aux n° 14 et 16 Rue Neuve.

Le logement patronal, aux murs de moellons calcaires enduits, comporte un étage de soubassement, un rez-de-chaussée surélevé, un étage carré et un étage en surcroît, desservis par un escalier récent tournant à retours sans jour en béton. Il ressemble beaucoup à la maison voisine (au n° 14), notamment par la disposition de ses façades, celle antérieure percée de fenêtres horlogères au rez-de-chaussée et à l'étage. Sa façade orientale est ornée d'une peinture évoquant l'activité de la scierie dans un paysage du Haut-Doubs. Au nord, le deuxième bâtiment est, lui, en pan de béton armé avec remplissage de briques creuses et enduit, masqués par un essentage de planches en partie haute (le mur pignon occidental est protégé par un essentage récent). Il comporte un étage carré. Les deux édifices sont coiffés chacun d'un toit à longs pans et pignons couverts, à couverture de tuiles mécaniques. Les vestiges de l'atelier de fabrication consistent en un pan de mur en moellons calcaires.

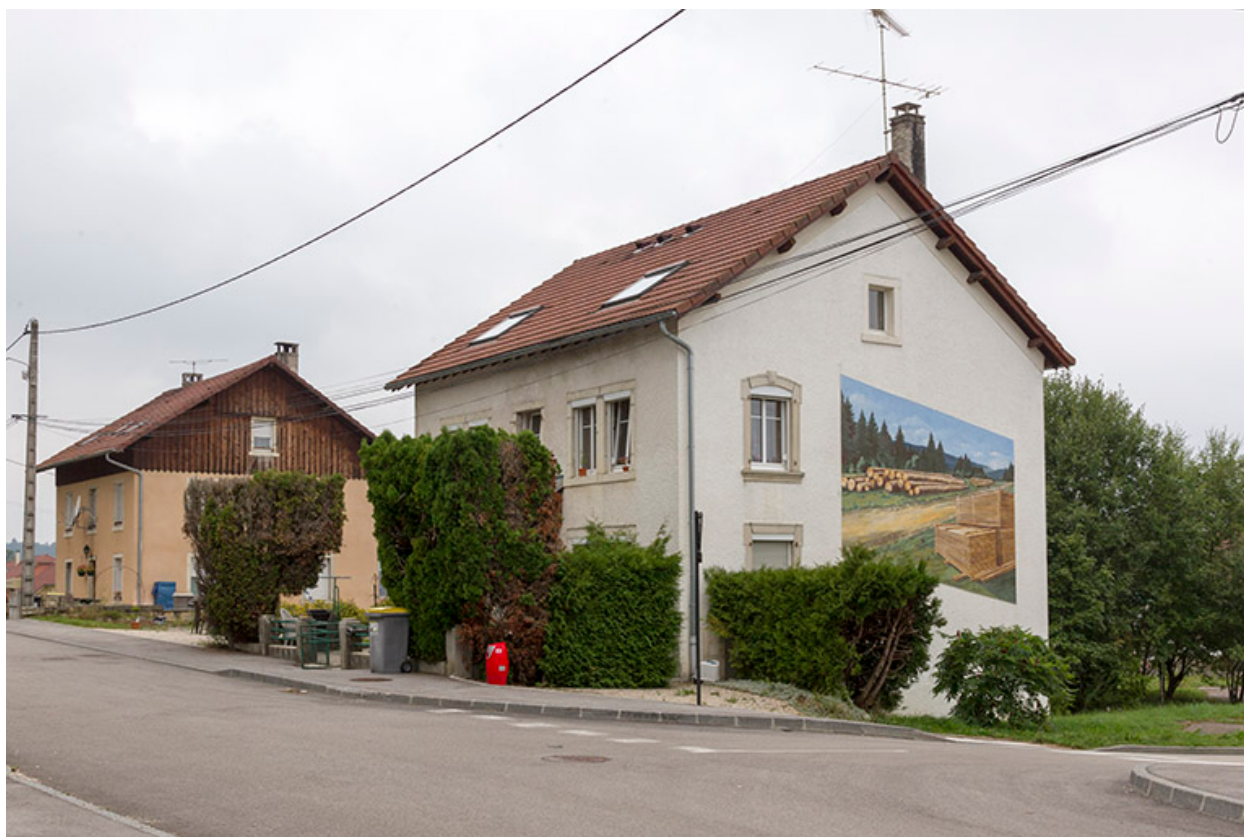
Logement patronal : vue d'ensemble, depuis l'est (façades antérieure et latérale droite).

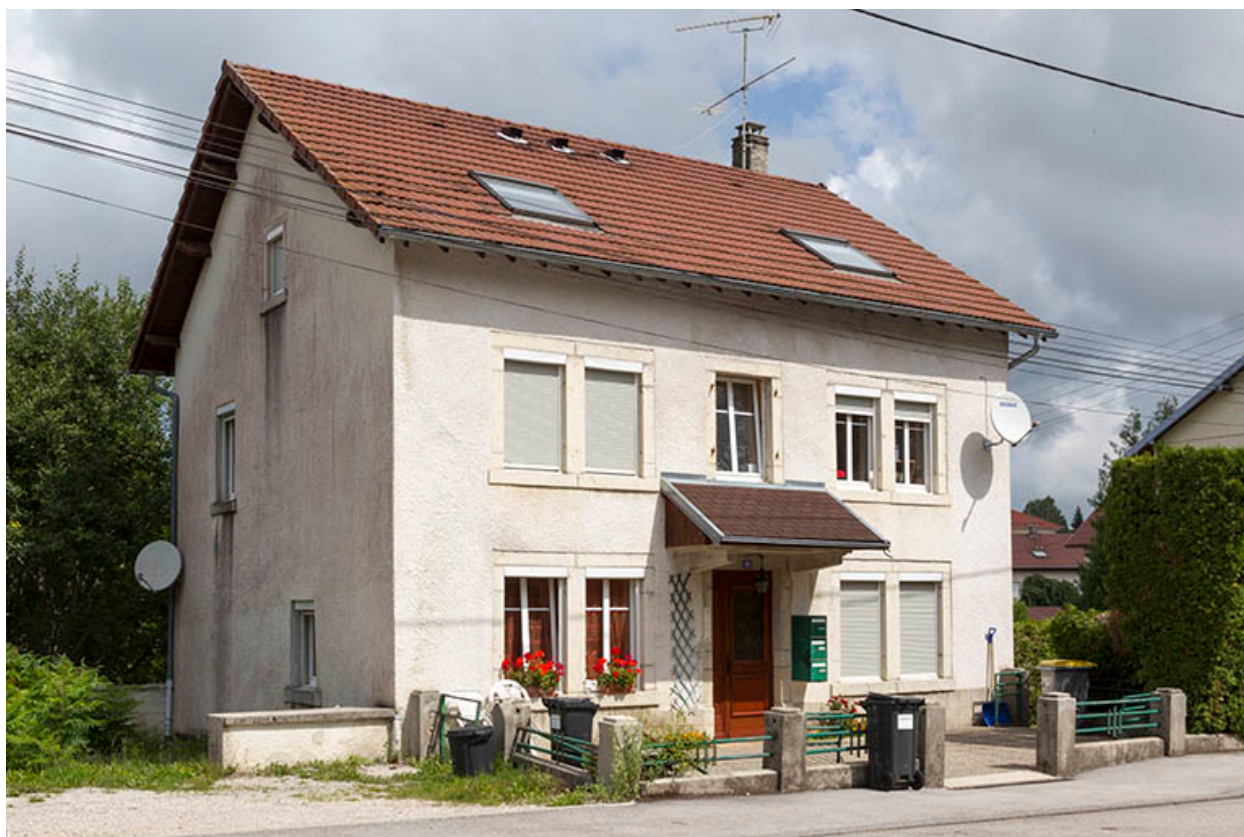
Logement patronal : façades antérieure et latérale gauche.

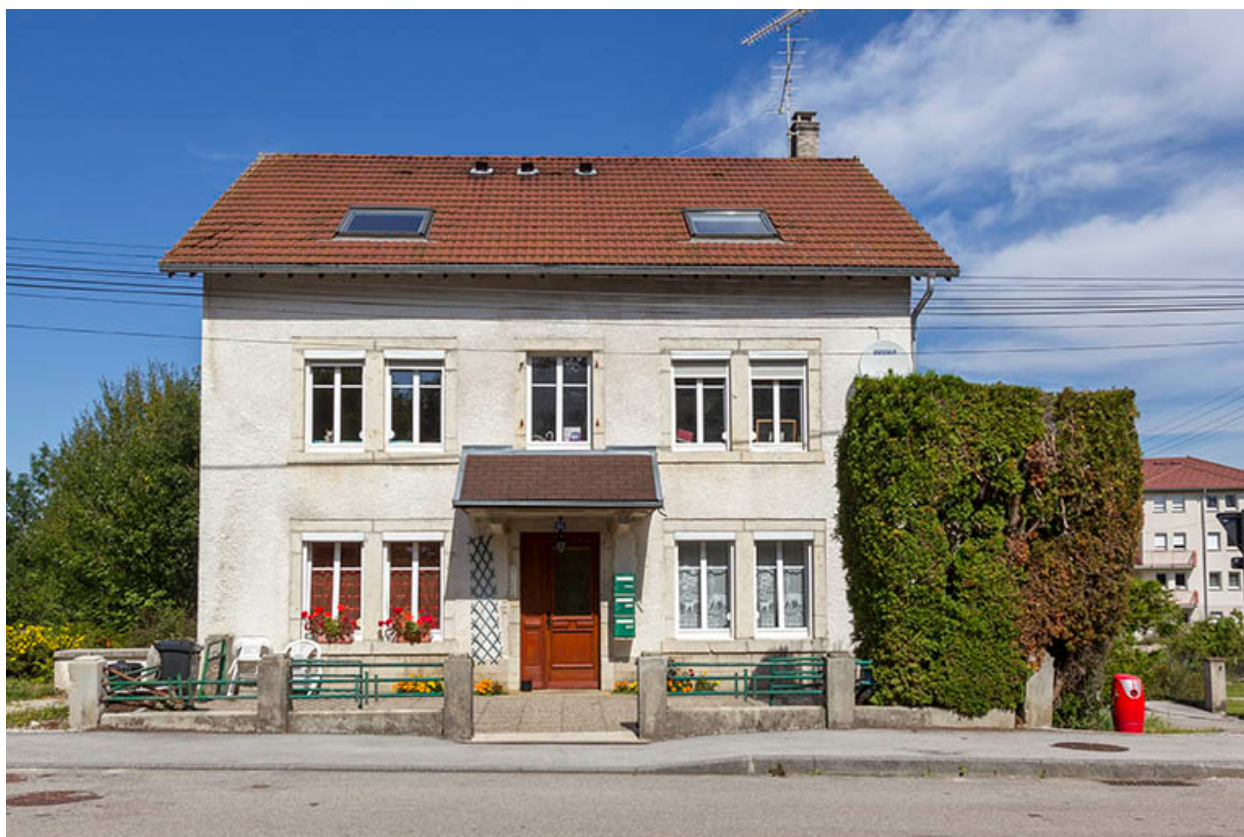
Logement patronal : façade antérieure.

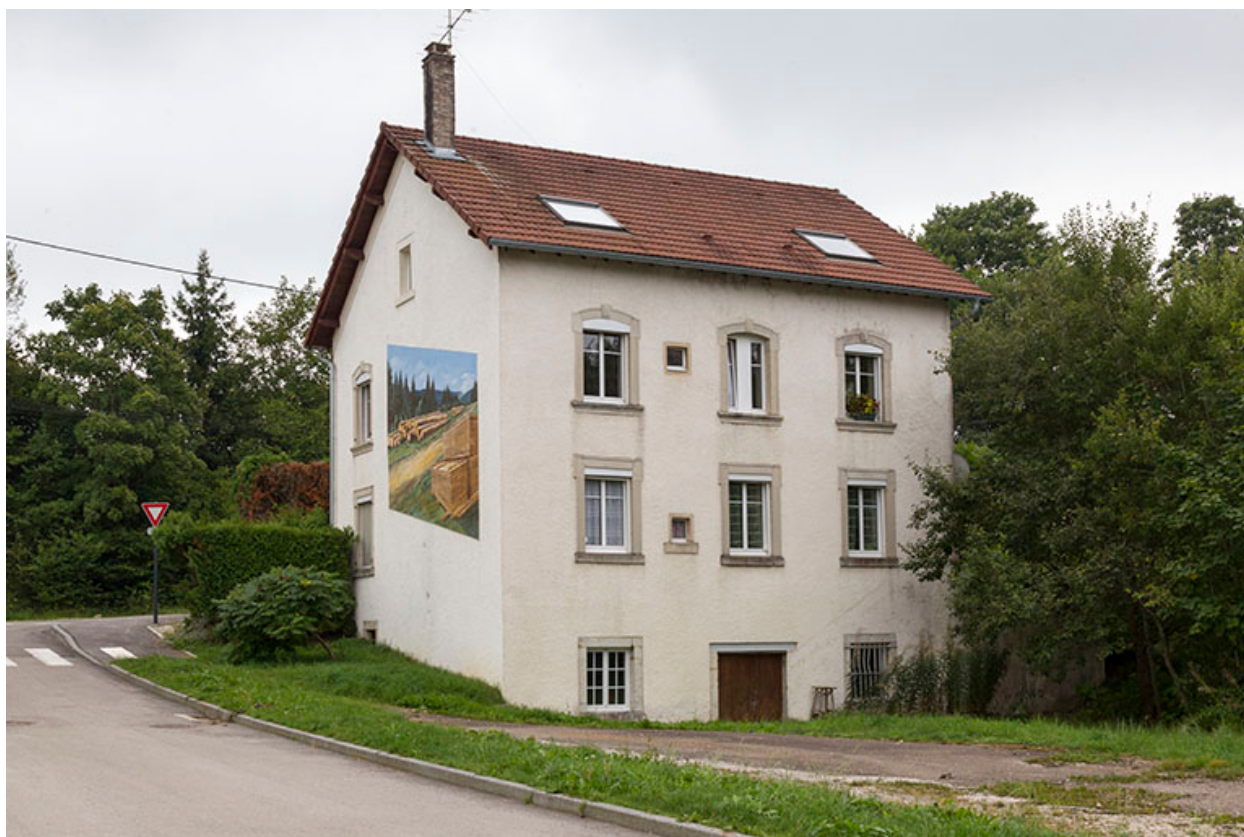
Logement patronal : façades postérieure et latérale droite.

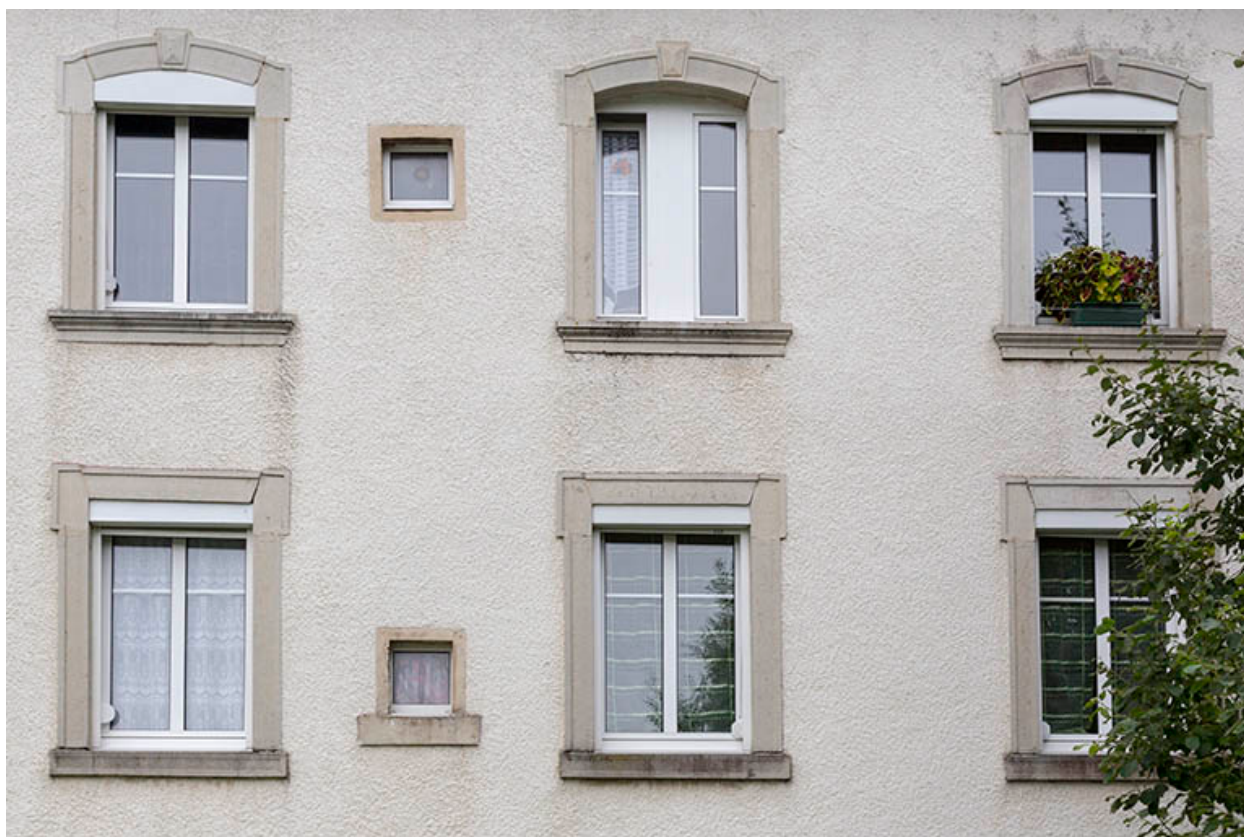
Logement patronal, façade postérieure : fenêtres.

Typologies : baie horlogère

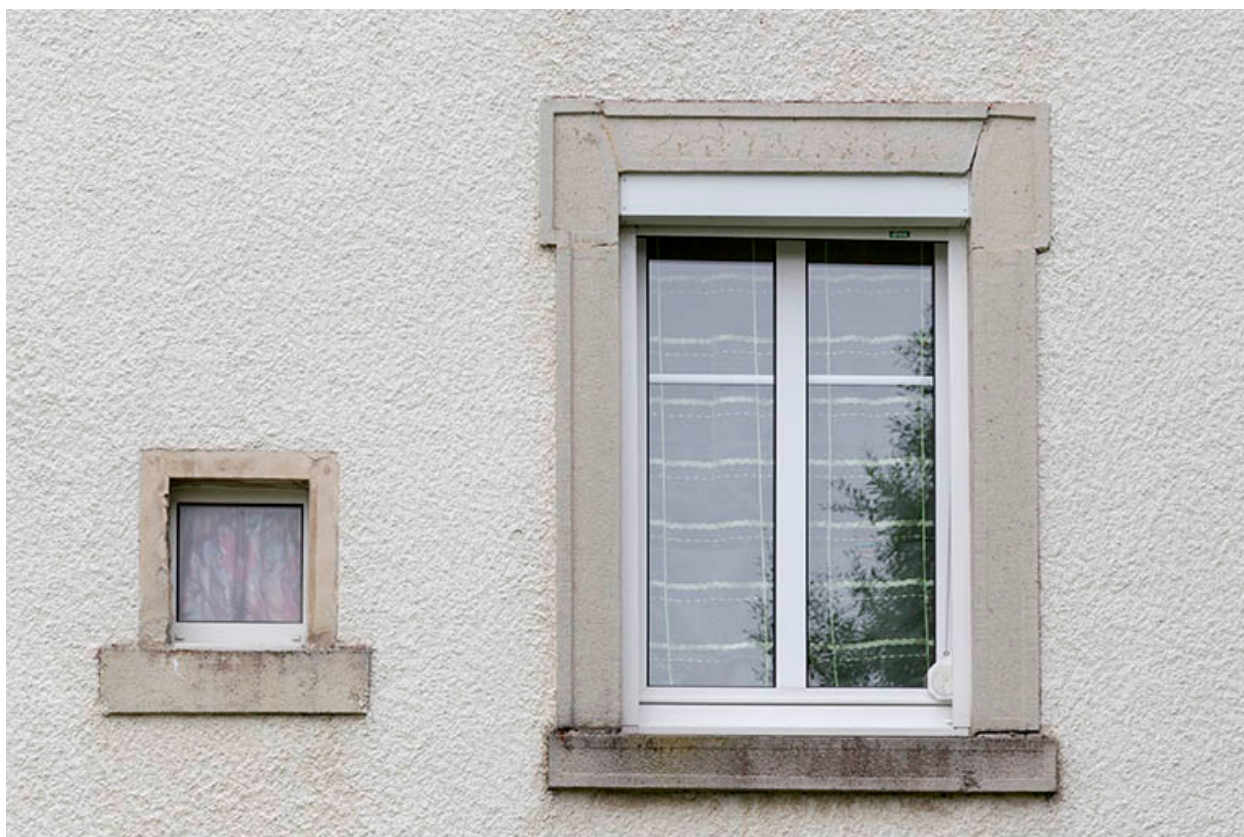
Logement patronal, façade postérieure : fenêtre du rez-de-chaussée surélevé.

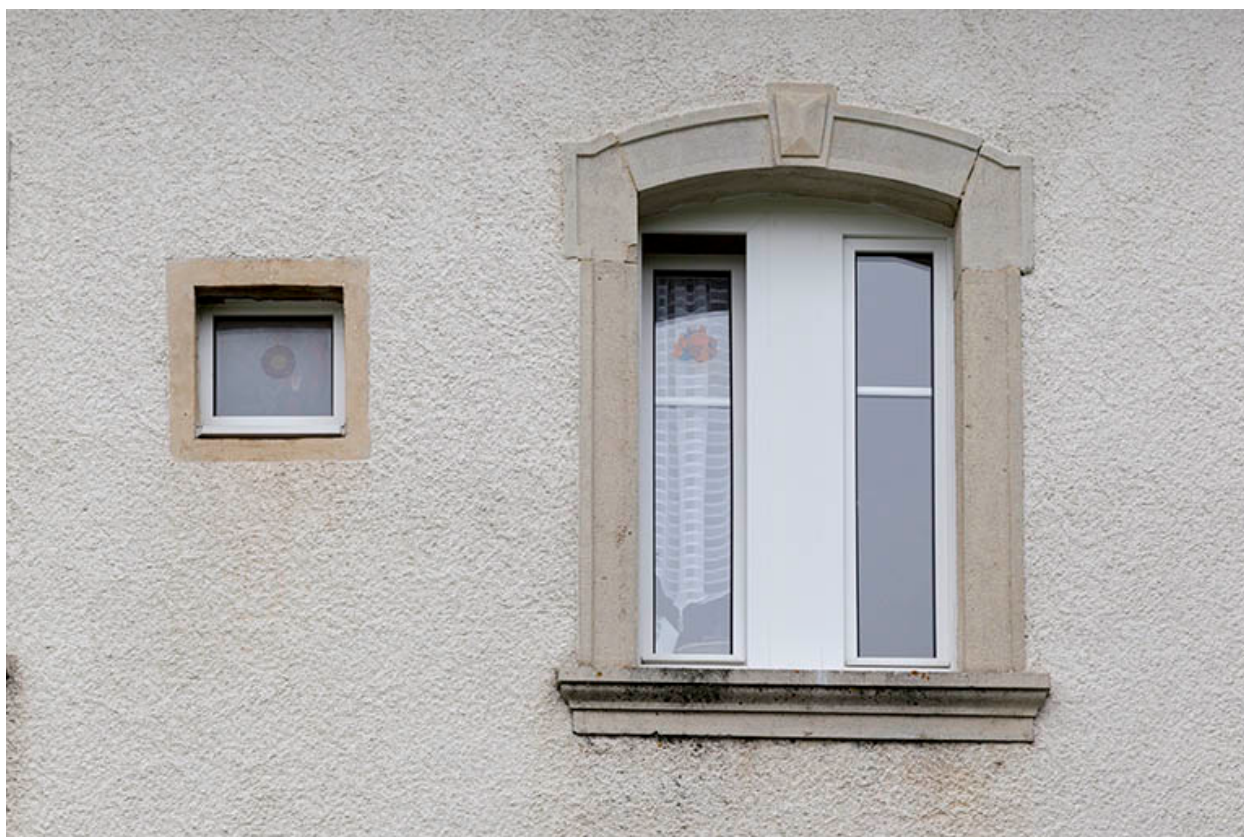
Logement patronal, façade postérieure : fenêtre du 1er étage.

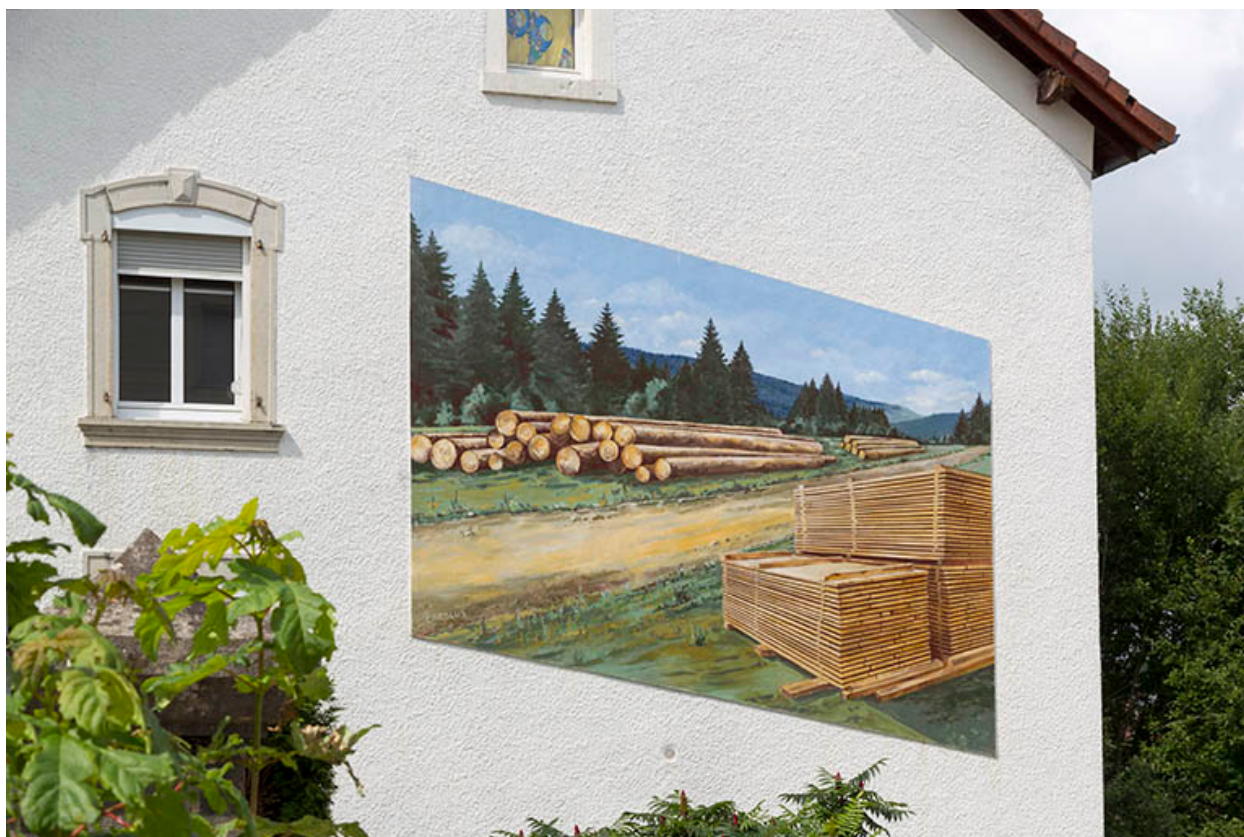
Logement patronal, façade latérale droite : peinture murale.

La peinture est de format losangique, réalisée sur une surépaisseur de crépis sur le mur oriental du logement patronal. Elle représente en arrière-plan un paysage du Haut-Doubs, avec forêt de sapins et monts, et en avant-plan des piles de planches séparées par un chemin de grumes entassées. Elle porte des inscriptions : signature du peintre et date de réalisation en bas à gauche (Carolus / 7 / 2001), dates d'existence de la scierie et initiales du dernier scieur en bas à droite (1927-1991 M.T.)

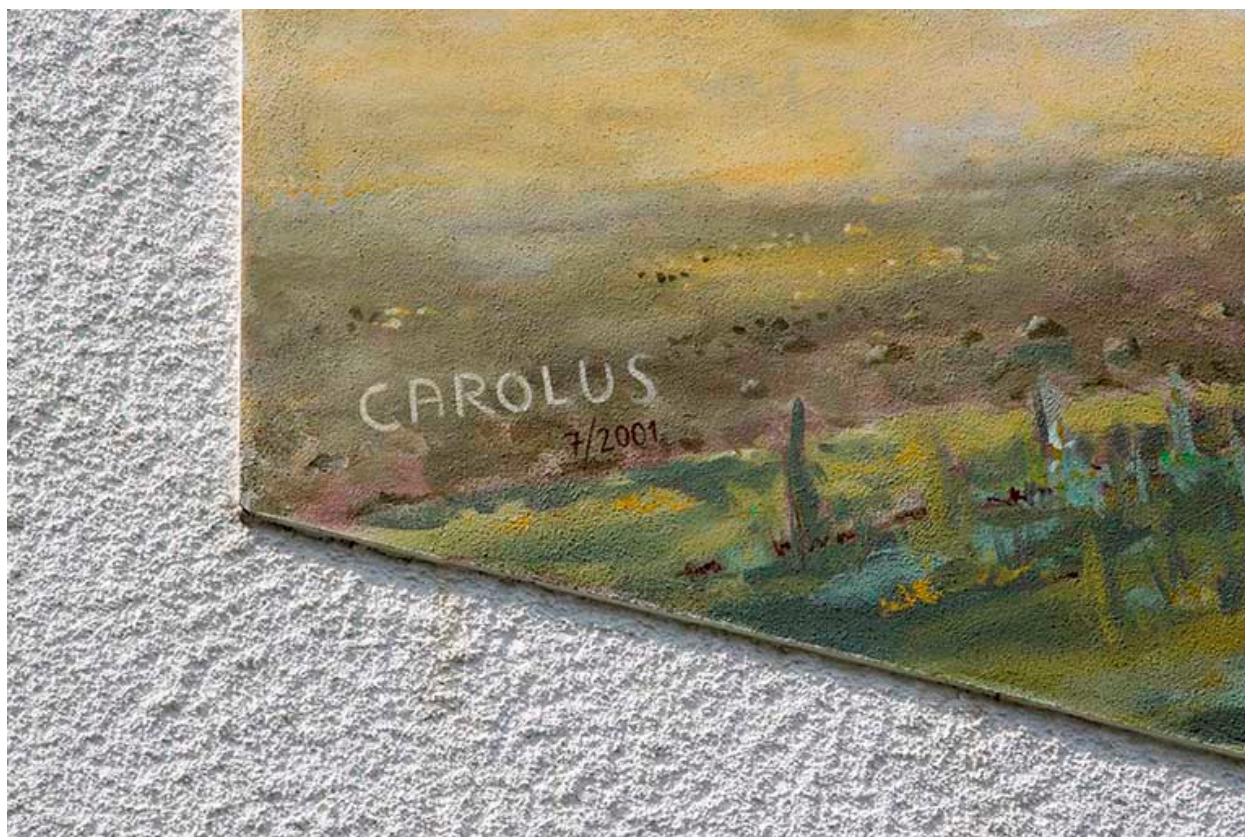
Logement patronal, façade latérale droite : signature et date de la peinture murale.

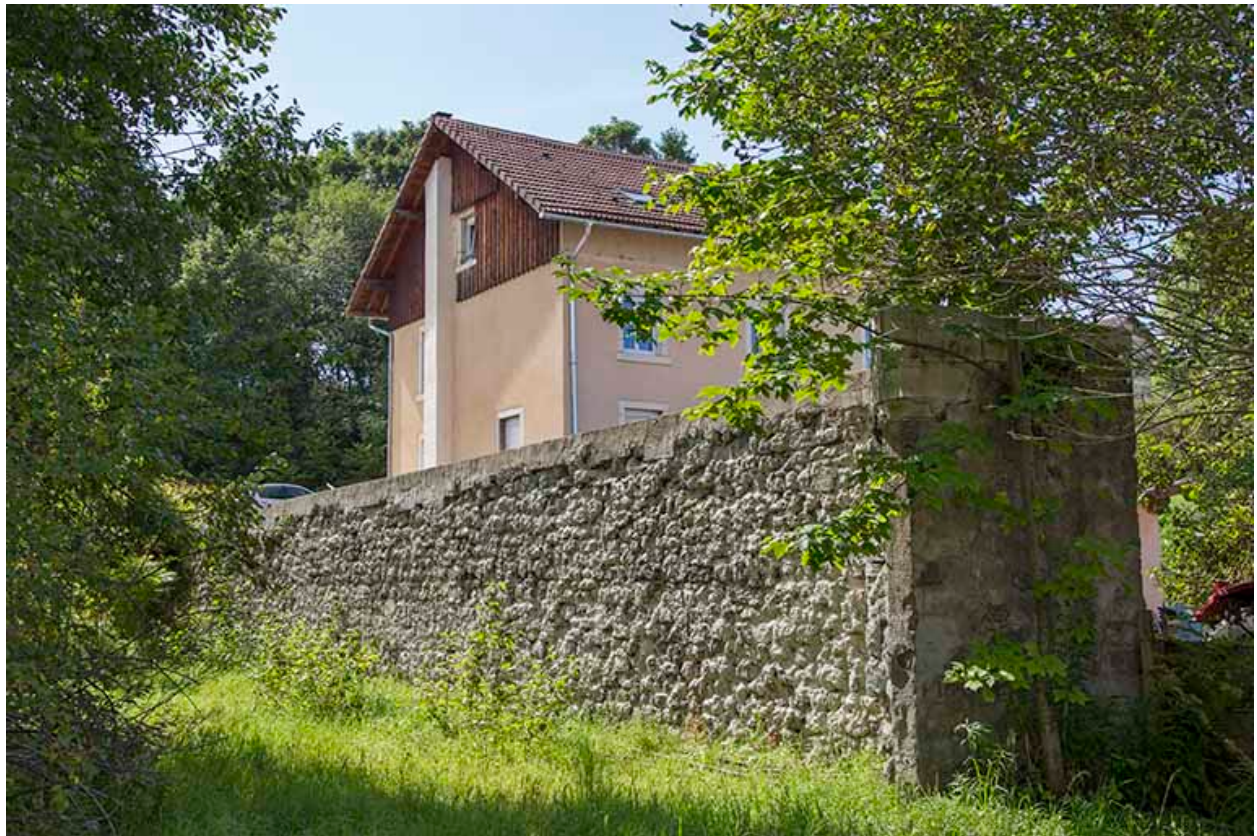
Vestige du mur de la scierie.

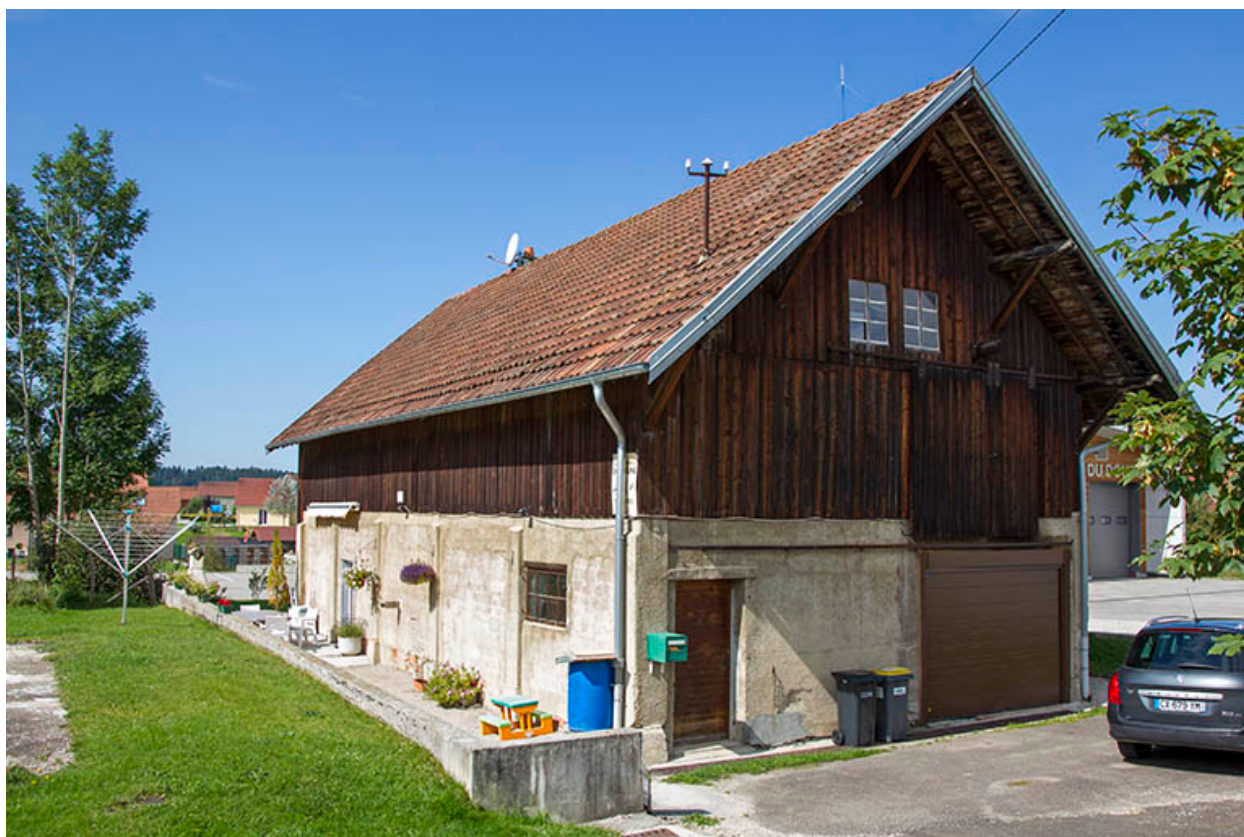
Logement d'ouvriers et dépôt de sciure, depuis la rue à l'est.

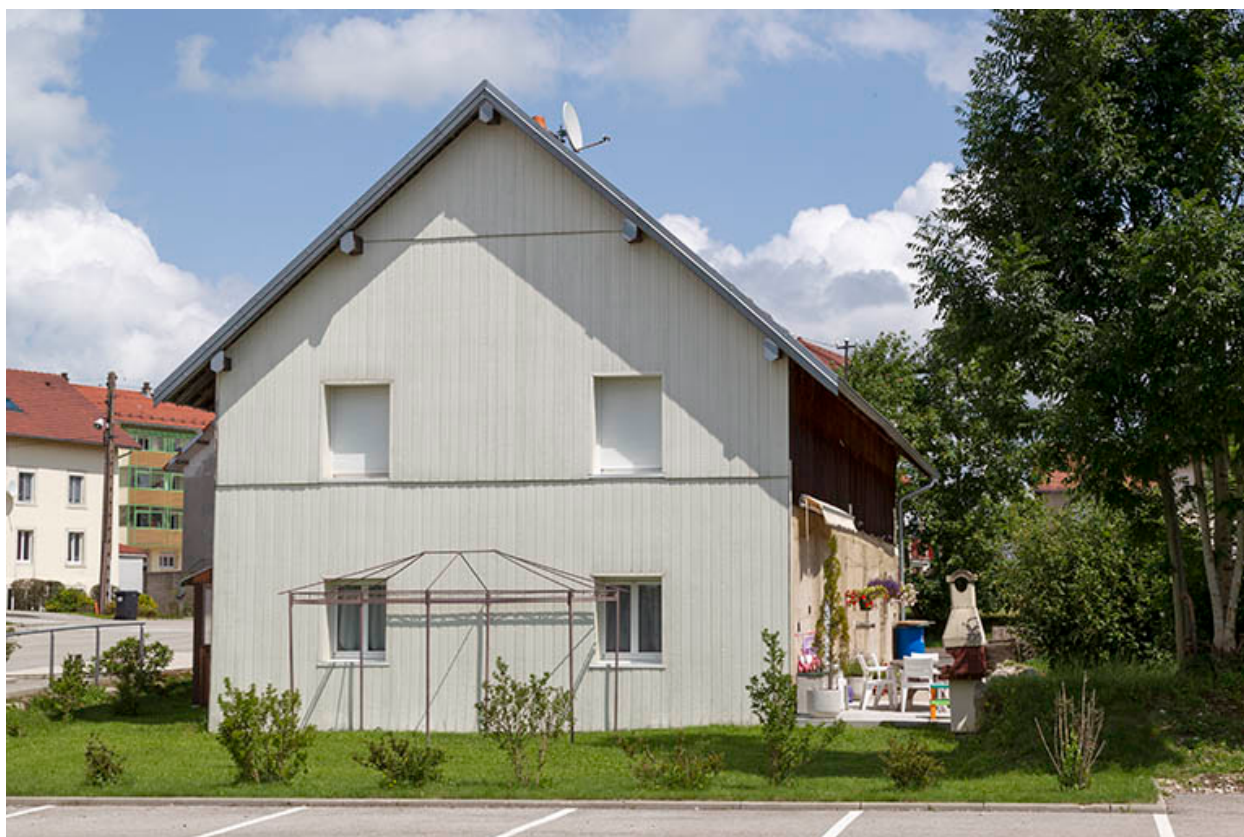
Logement d'ouvriers et dépôt de sciure : façade ouest.
