Bourgogne-Franche-Comté, Saône-et-Loire  
Serley  
La Ville des Maréchaux

## **ferme**

Numéro de dossier : IA71001431

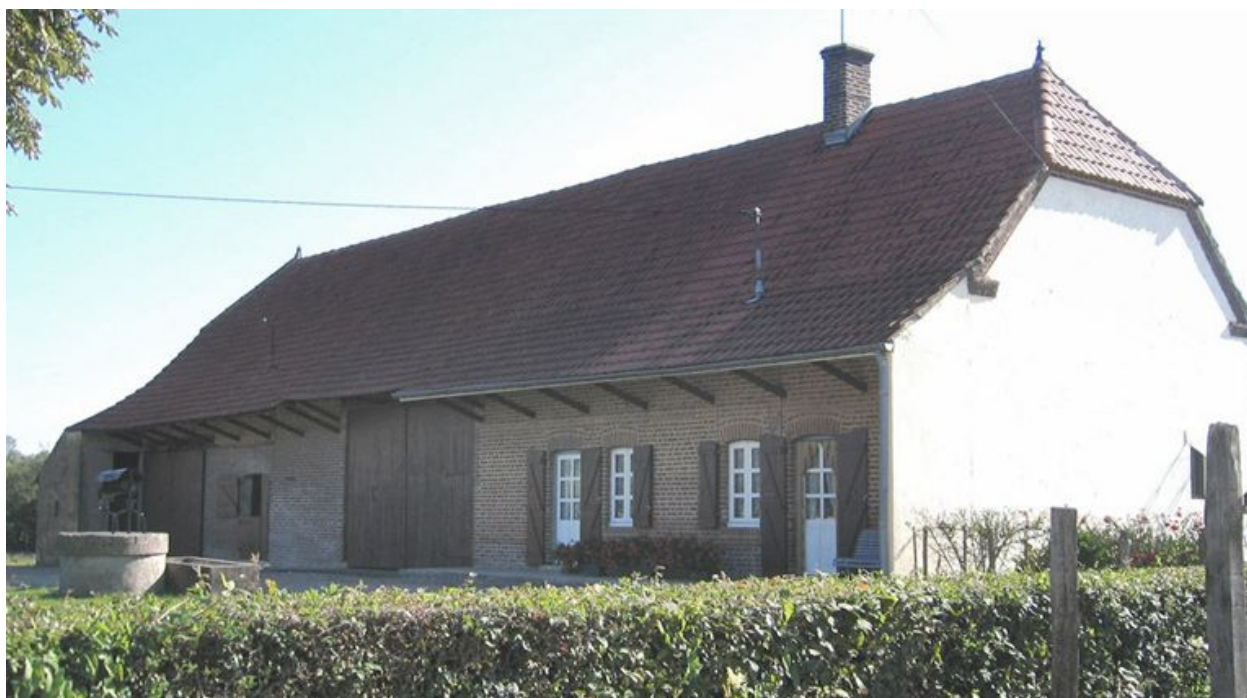
IVR26\_20077100312NUC1A

Vue d'ensemble de la façade.

Ferme en briques apparentes implantée parallèlement à la route, en retrait. Elle est constituée d'une grange flanquée d'un logis à droite et de deux étables à gauche. Un toit à porcs/poulailler sous appentis débordant au pignon gauche. Le logis est constitué de deux pièces chauffées par une cheminée et doublées de chambres. L'escalier du grenier est situé dans l'angle postérieur droit du bâtiment. Les baies sont à linteaux segmentaires. Auvent sur aisseliers et avancée des murs pignon, en façade. Puits maçonné à superstructure en métal à rouleau situé devant le logis. Une mare est située dans l'alignement du bâtiment, à gauche.
