Bourgogne-Franche-Comté, Doubs  
Rougemont  
17 Grande Rue

## **ferme, actuellement maison**

Numéro de dossier : IA25000818  
Date de l'enquête initiale : 2010  
Date(s) de rédaction : 2010  
Cadre de l'étude : enquête thématique régionale petites cités comtoises de caractère  
Degré d'étude : étudié

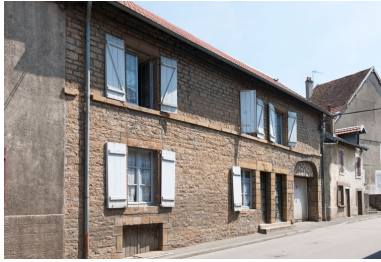
Façade antérieure, vue  
de trois quart gauche.  
Phot. Jérôme Mongreville  
IVR43\_20102501049NUC4A

La ferme a des murs en moellons calcaires et un toit à longs pans, demi-croupes et tuiles mécaniques. La façade sur rue, divisée horizontalement par un bandeau, présente trois travées parallèles : habitation, étable ("écurie") et grange. L'entrée de cave est située sous le logis. Un escalier dans-oeuvre conduit à l'étage des chambres. Dans la cour, il reste quelques vestiges de l'ancienne activité agricole : un four à pain situé dans une remise perpendiculaire à la façade postérieure, un clapier et en vis-à-vis une étable à cochons (appelée localement "soue à cochons"). D'après un renseignement oral, un monte-charge actionné par un cheval permettait de monter le foin dans la grange.

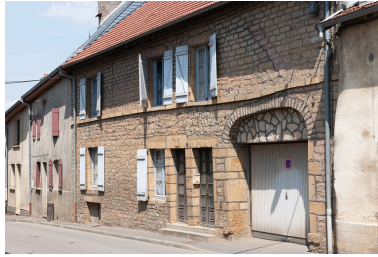
Façade antérieure, vue  
de trois quart droit.  
Phot. Jérôme Mongreville  
IVR43\_20102501050NUC4A

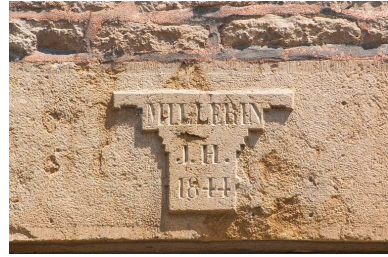
Détail : inscription sur le  
linteau de la porte d'entrée.  
Phot. Jérôme Mongreville  
IVR43\_20102501048NUC4A

La construction de cette maison est antérieure au cadastre de 1835. L'aile gauche, au revers de la maison, a été agrandie après cette date. La famille d'Offray est l'une des premières à avoir occupé le bâtiment, qui devient la propriété de la famille Millerin, sans doute en 1844 comme le prouve l'inscription sur le linteau de la porte d'entrée : MILLERIN / J.H. / 1844. Le dernier représentant de cette famille est décédé en 1944.

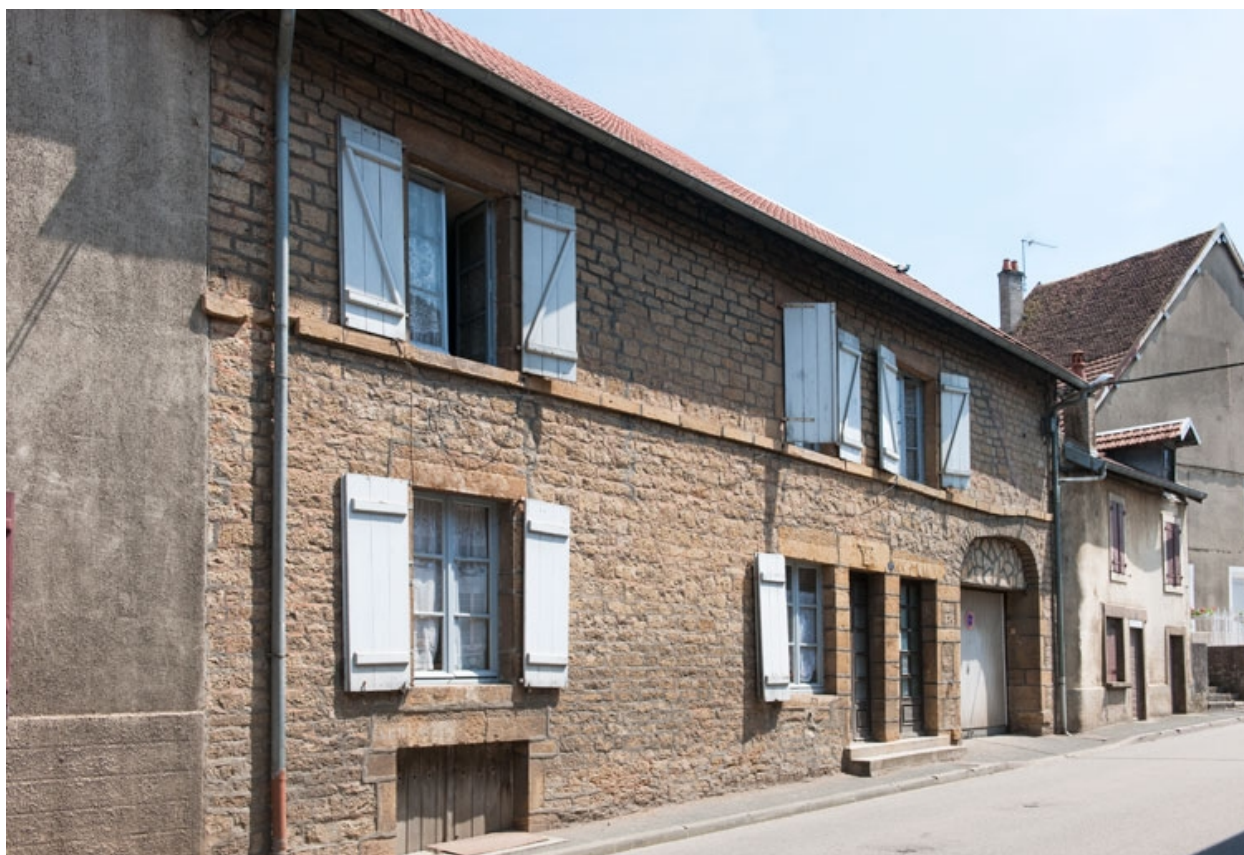
IVR43\_20102501049NUC4A

Façade antérieure, vue de trois quart gauche.

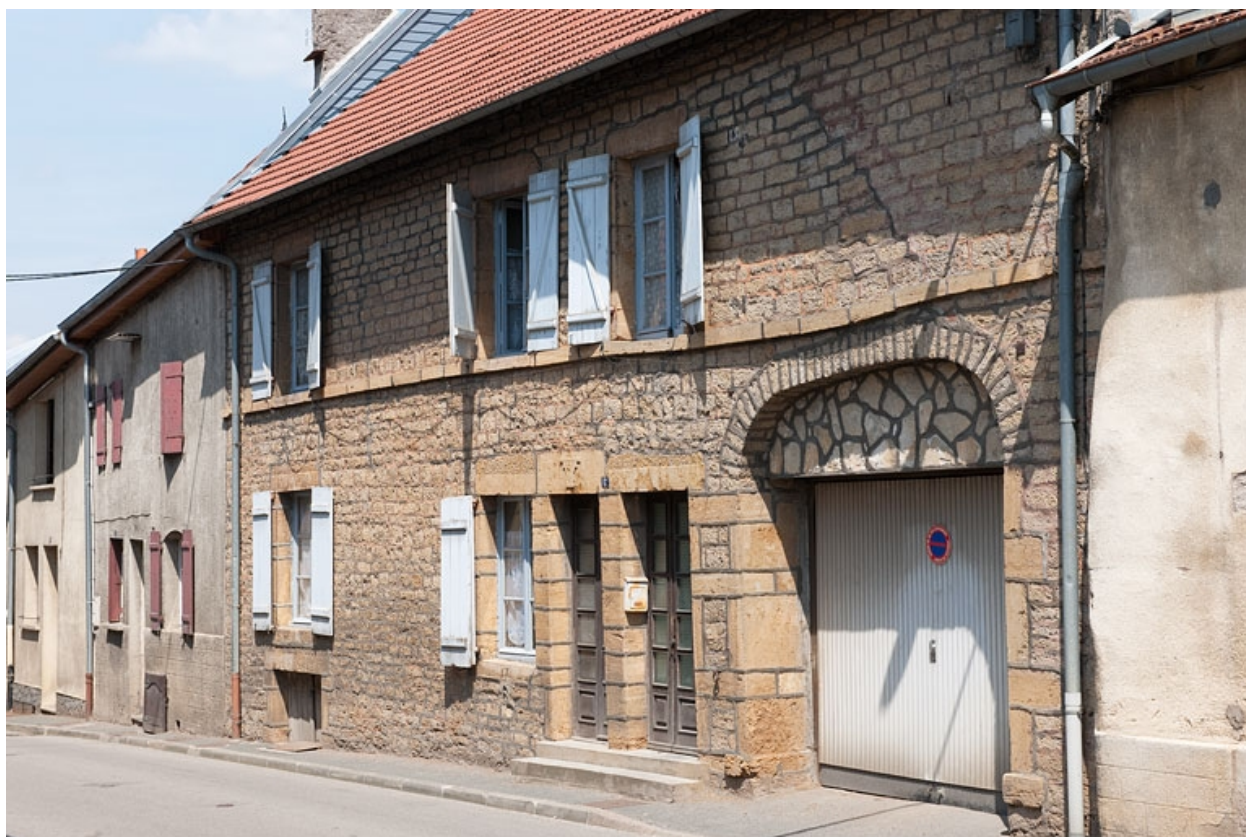
IVR43\_20102501050NUC4A

Façade antérieure, vue de trois quart droit.

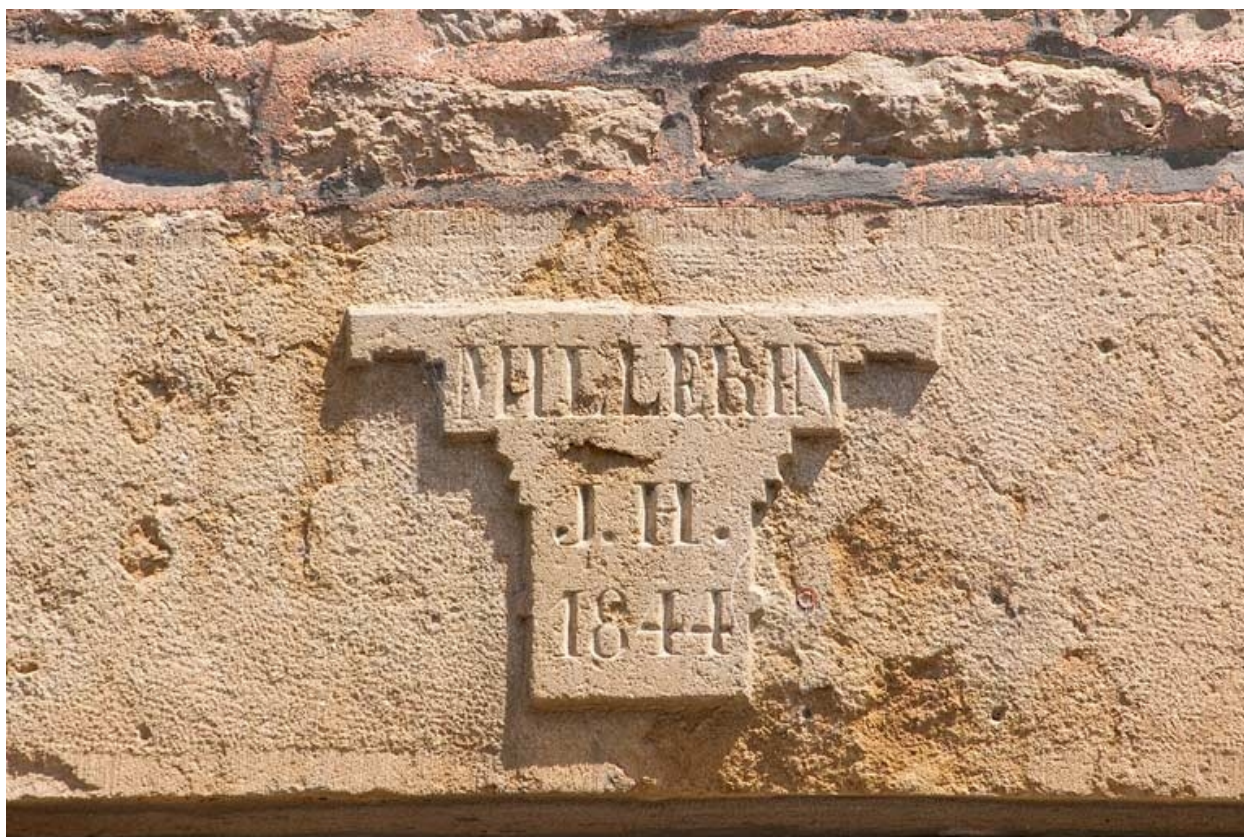
IVR43\_20102501048NUC4A

Détail : inscription sur le linteau de la porte d'entrée.
