Bourgogne-Franche-Comté, Doubs  
Besançon  
îlot Bouteiller  
2, 4 rue des Granges

## **hôtel du Bouteiller, puis hôtel de Montureux**

Numéro de dossier : IA25000548  
Date de l'enquête initiale : 1996  
Date(s) de rédaction : 2009  
Cadre de l'étude : enquête thématique régionale demeures bisontines  
Degré d'étude : étudié  
Référence du dossier Monument Historique : PA00101486

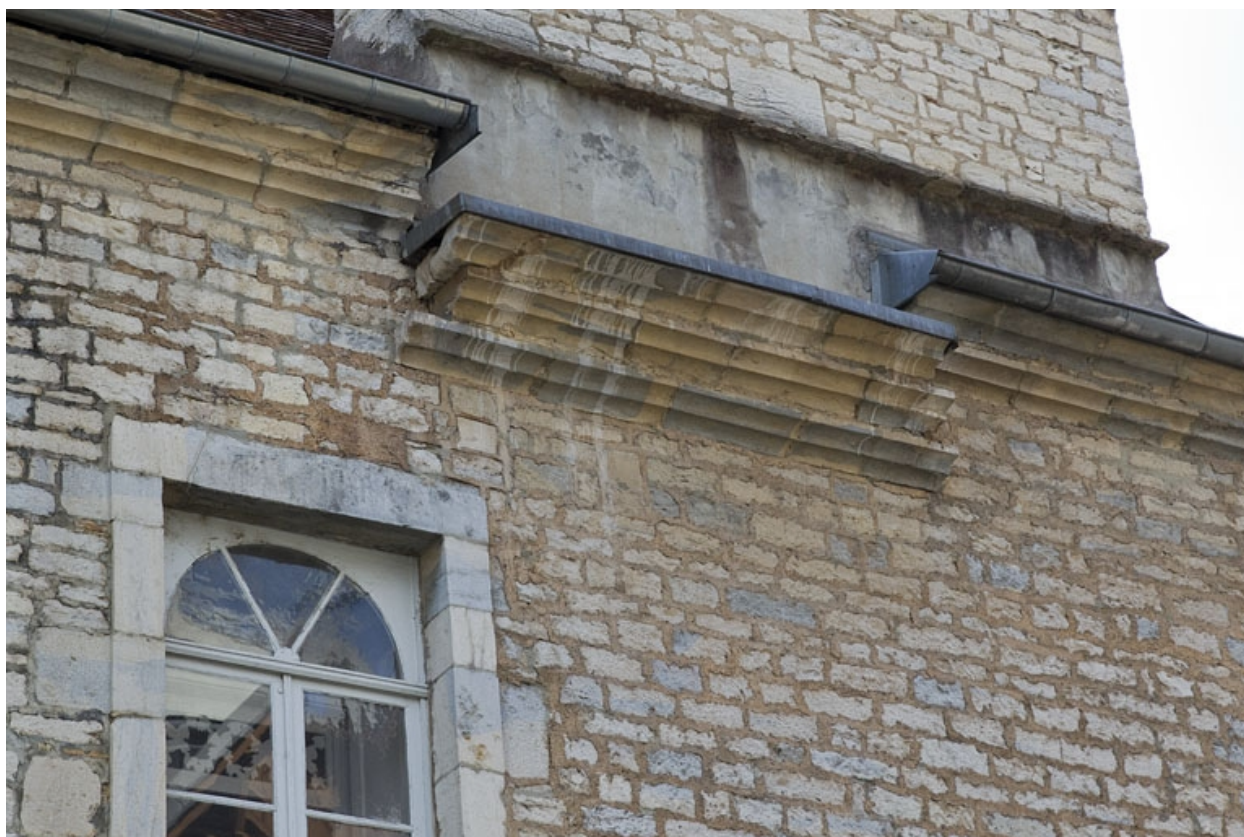
Façade latérale droite : détail de la corniche sous le toit.

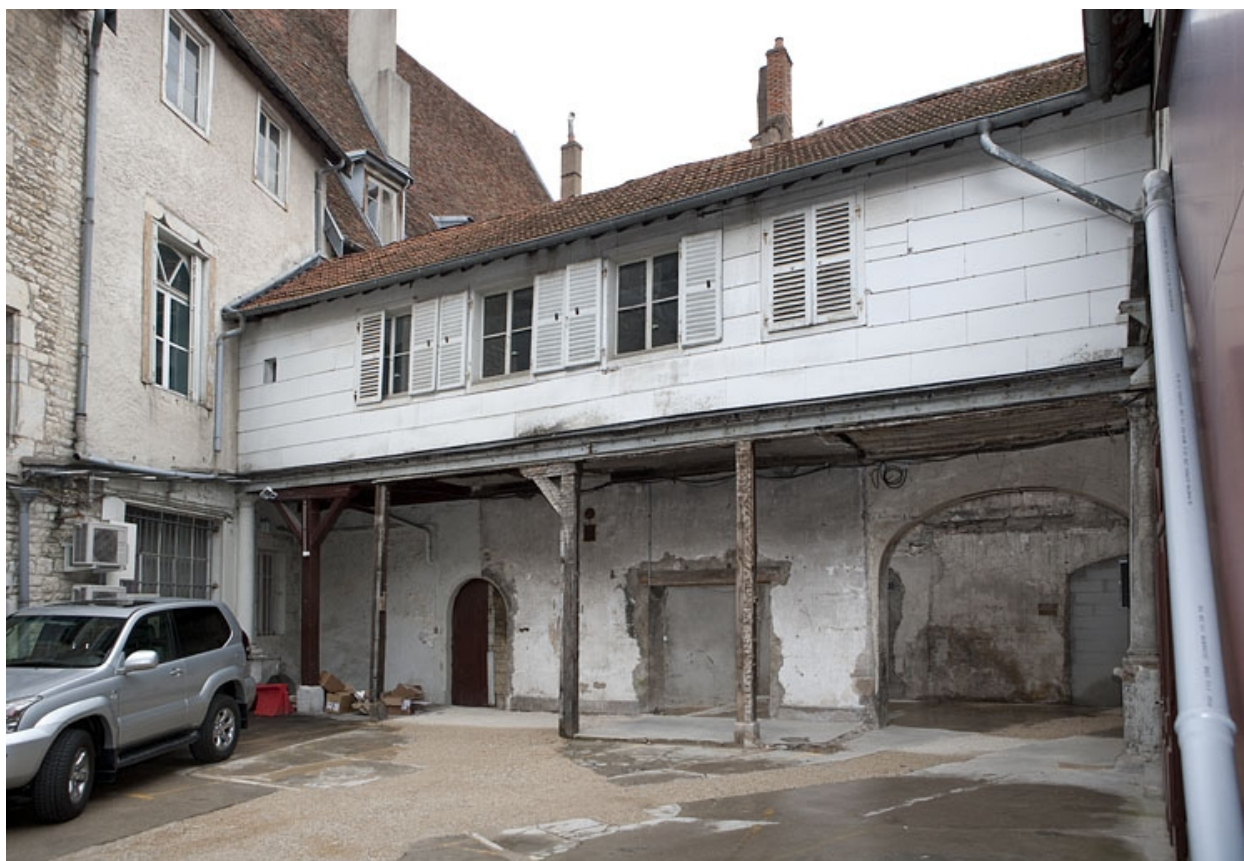
Galerie, partie en fond de cour : vue d'ensemble, de trois quarts droit.

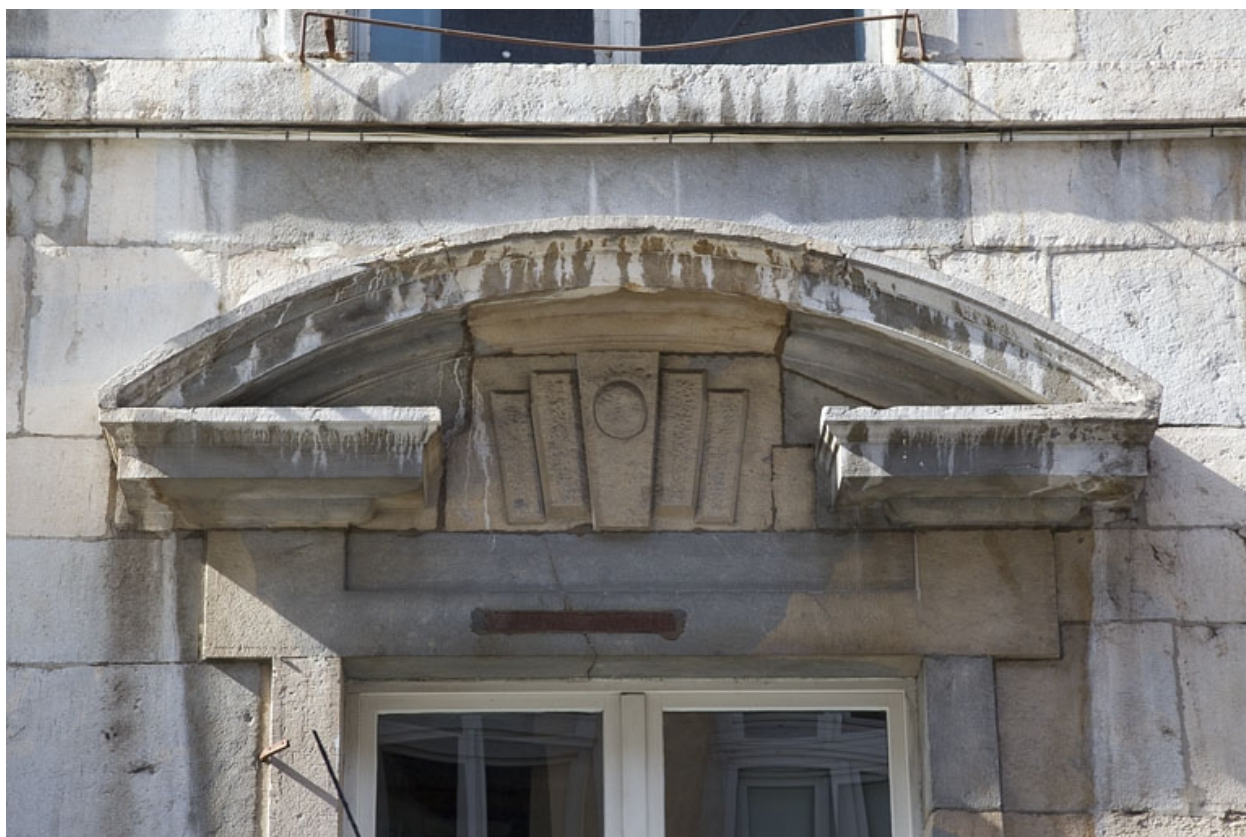
Façade antérieure, partie droite, rez-de-chaussée : détail du fronton de la deuxième fenêtre à partir de la droite.

Des frontons alternativement cintrés et triangulaires ornent la façade sur rue ; dans la partie droite ceux-ci sont soutenus par des mufles de lion au rez-de-chaussée et des têtes d'homme à l'étage.

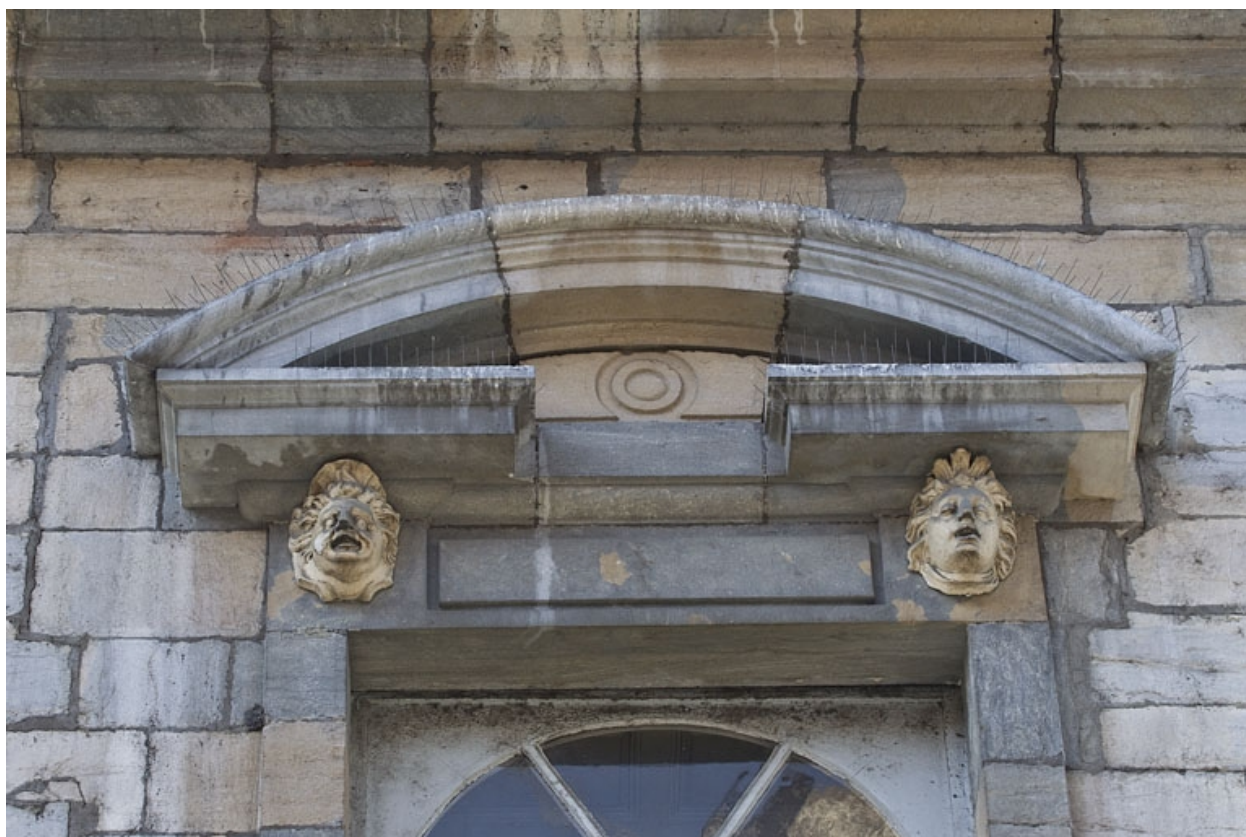
Façade antérieure, partie droite, première fenêtre de l'étage à partir de la droite : détail du fronton cintré.

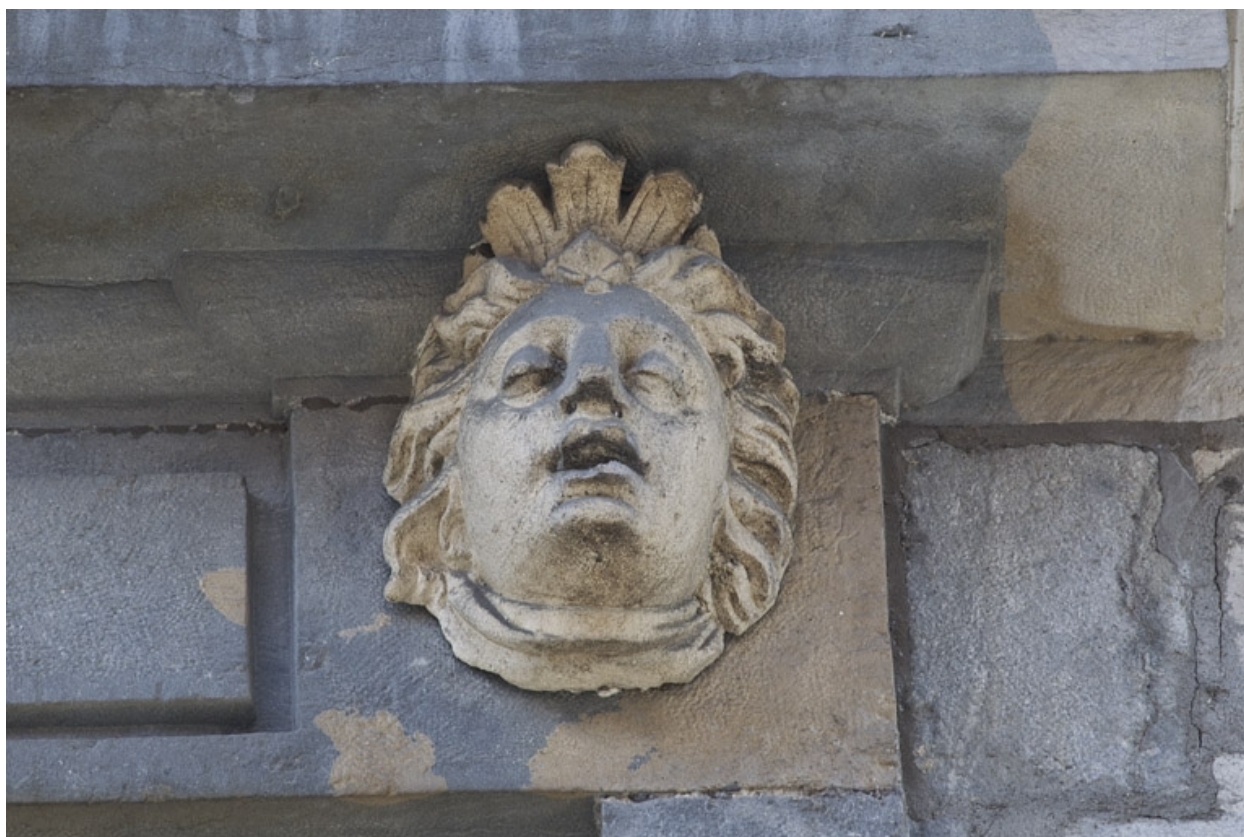
Façade antérieure, partie droite, première fenêtre de l'étage à partir de la droite : détail du mascaroon droit.

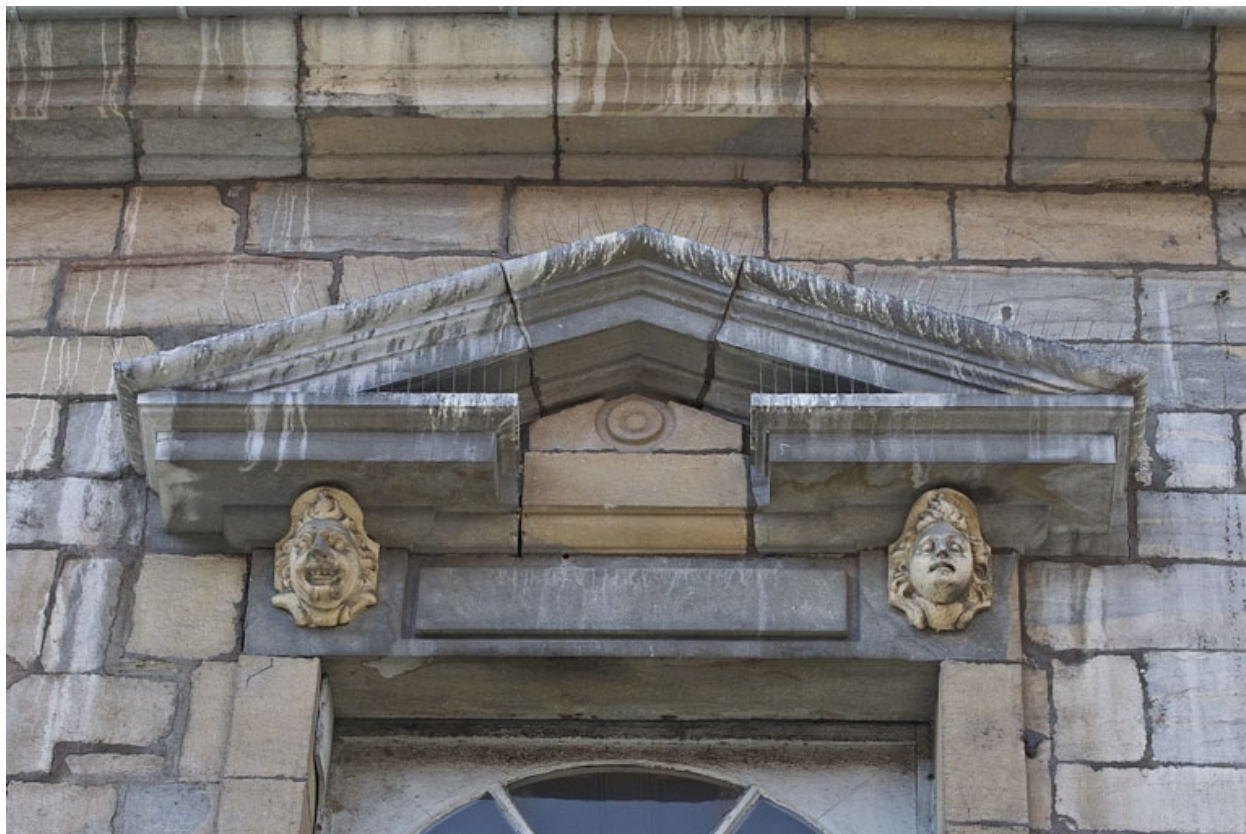
Façade antérieure, partie droite, deuxième fenêtre de l'étage à partir de la droite : détail du fronton triangulaire.

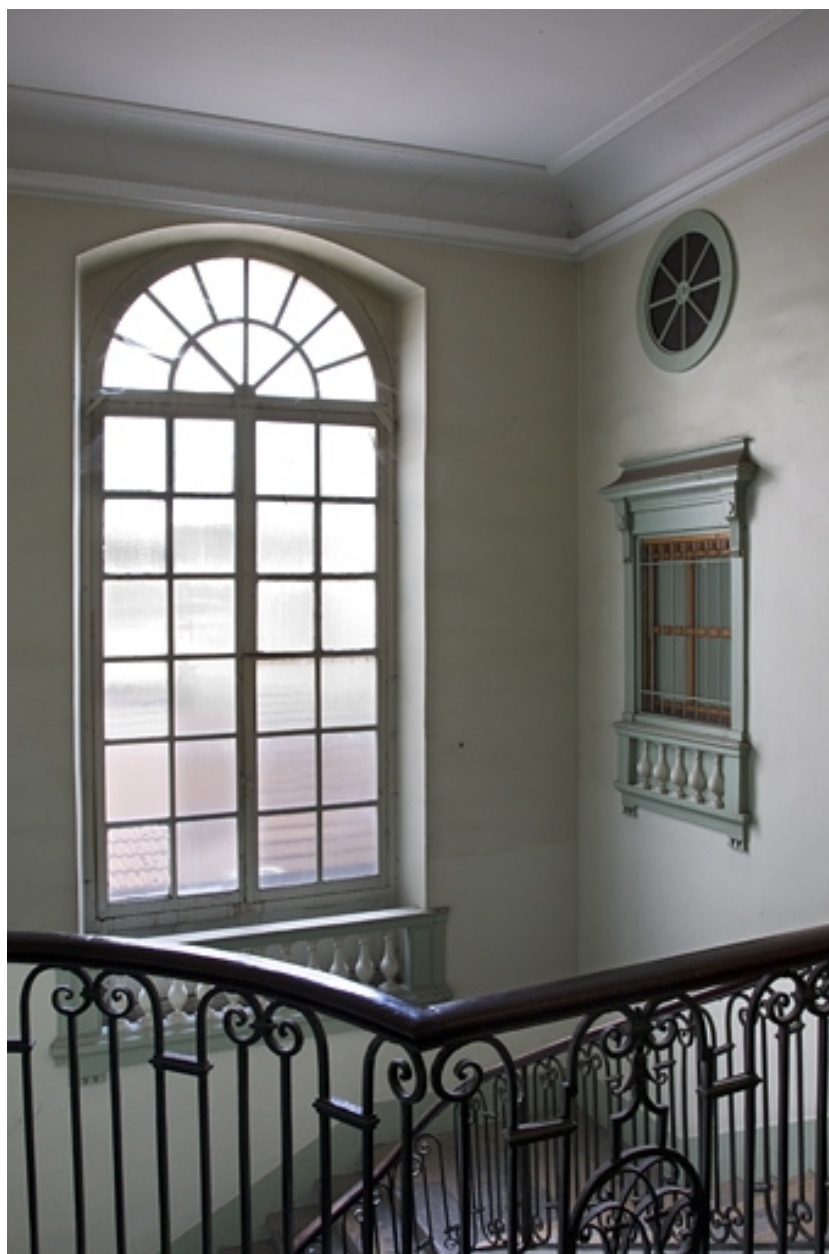
Intérieur, escalier d'honneur : détail de la cage d'escalier.

Escaliers : escalier dans-oeuvre : escalier tournant à retours sans jour, escalier en maçonnerie ; escalier dans-oeuvre : escalier tournant à retours avec jour, escalier en maçonnerie
