Bourgogne-Franche-Comté, Nièvre  
Saint-Honoré-les-Bains  
avenue Jean Mermoz

## Hôtel Bellevue

Cadre de l'étude : enquête thématique régionale thermalisme en Bourgogne-Franche-Comté (1e)

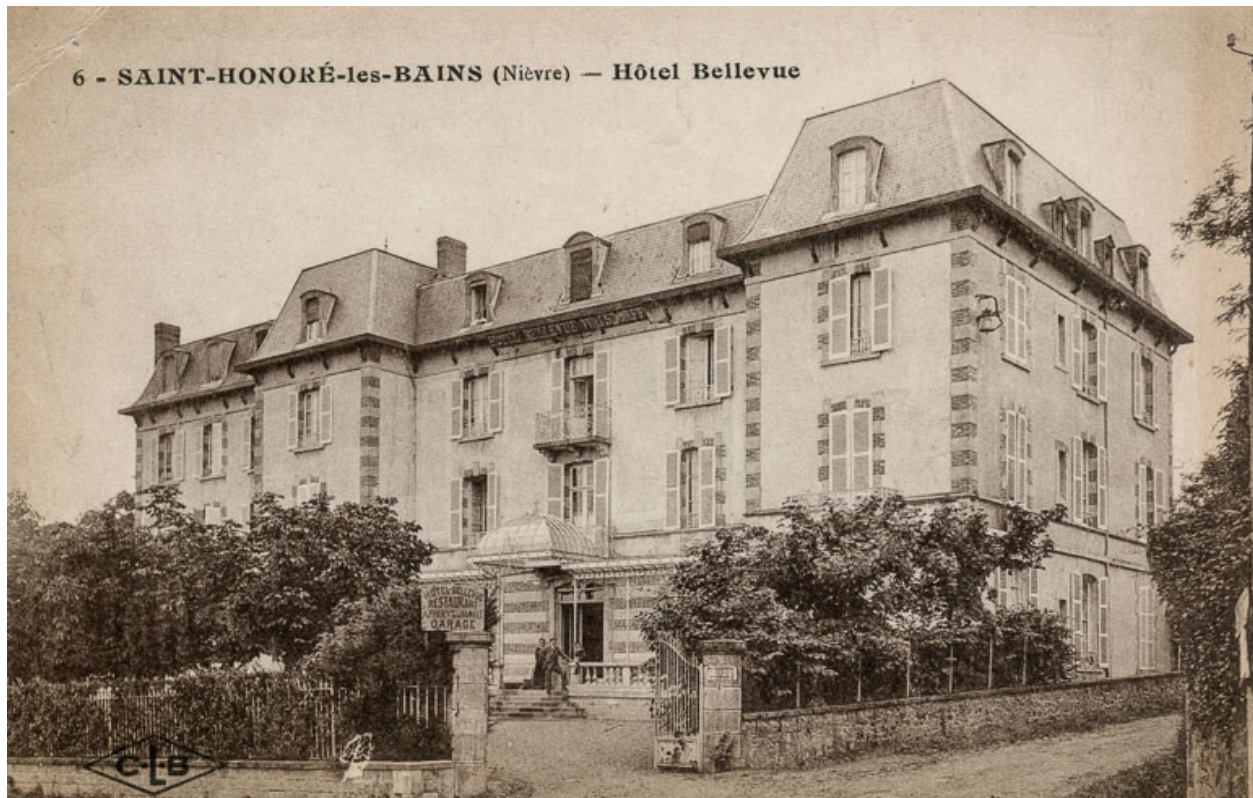
Façade sur l'avenue.  
Autr. auteur inconnu  
IVR26\_20195800151NUC2A

Façade sur l'avenue.

L'élévation extérieure de l'hôtel, détruit, est connue par des cartes postales anciennes. Sa façade principale est tournée vers le sud, face au [parc thermal](#). L'architecte a profité de la situation et de la dénivellation du terrain, sans vis-à-vis, pour donner aux chambres des étages de cette façade une vue dégagée sur le paysage environnant. Le corps principal est encadré par deux courtes ailes. Un second corps est construit au-delà de l'aile ouest dans le prolongement du corps principal. L'édifice s'élève sur un rez-de-chaussée, deux étages carrés et un étage de comble. Les baies sont couvertes d'arcs segmentaires. Le plan en H et surtout les toits en pavillons et à longs pans brisés en ardoise donnent à l'hôtel l'allure d'un château du 18e

siècle, une référence que l'on retrouve à l'**Hôtel Le Morvan**. La façade, en grande partie couverte d'enduit ou de peinture, est animée par un jeu de polychromie. L'alternance brique et pierre au rez-de-chaussée du corps principal et dans l'appareillage des chaînes d'angles et des chambranles souligne les volumes de la façade et l'organisation en travées. La porte d'entrée, au rez-de-chaussée du corps principal, est précédée d'une petite terrasse et d'un perron couvert d'une marquise.
