Bourgogne-Franche-Comté, Côte-d'Or  
Étalante  
17 rue de Bèze

## toit à porc et remise agricole

Numéro de dossier : IA21005944

Cadre de l'étude : enquête thématique départementale toitures en pierre dans le Parc national de forêts

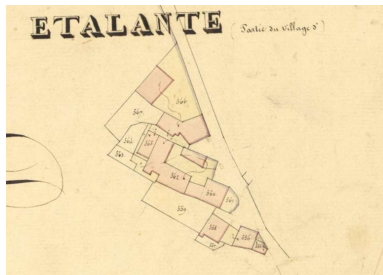
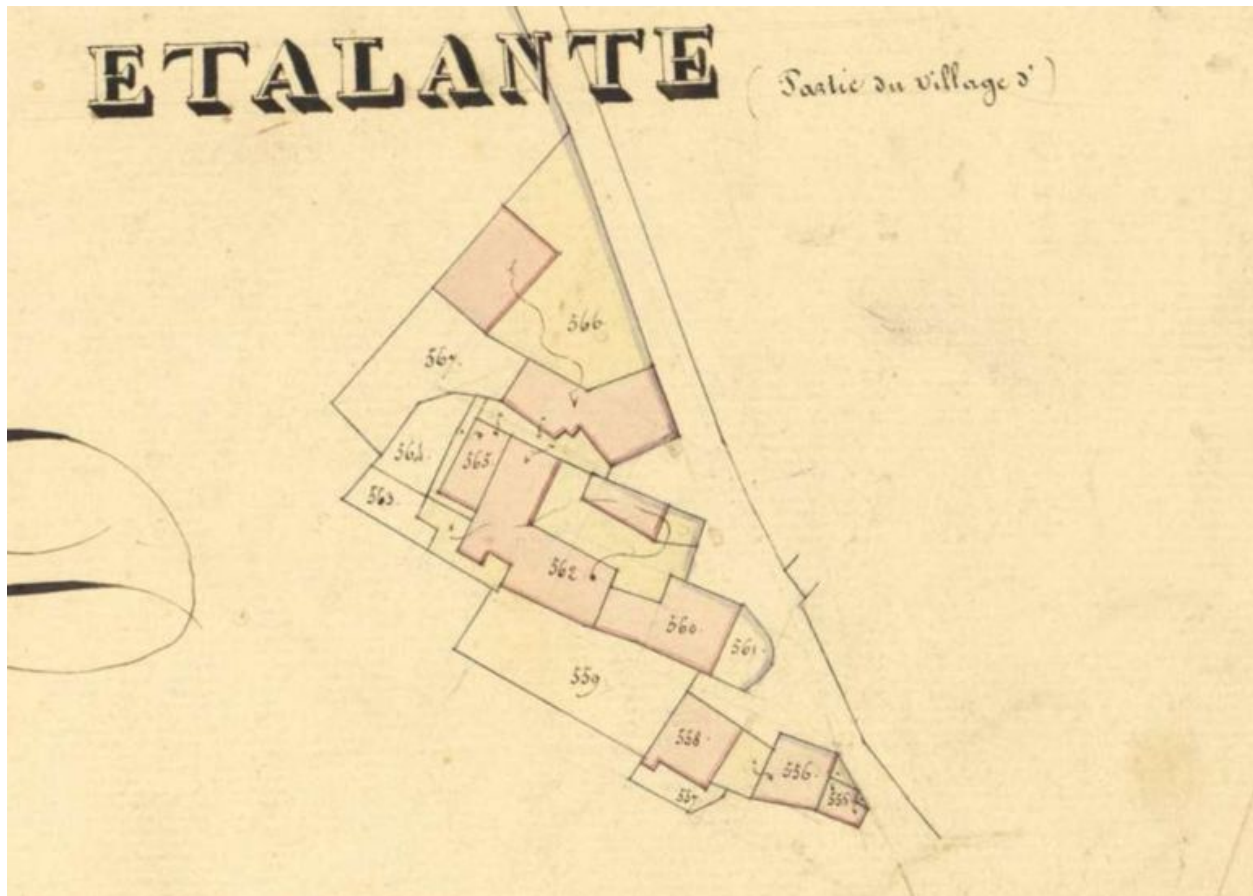
La construction ne paraît pas exister sur le plan cadastral de 1834 ; elle a dû être accolée à la grange attenante postérieurement à la levée du cadastre.

Extrait du plan cadastral de 1834.  
Phot. Baptiste Quost  
IVR26\_20242100070NUCA

Extrait du plan cadastral de 1834.

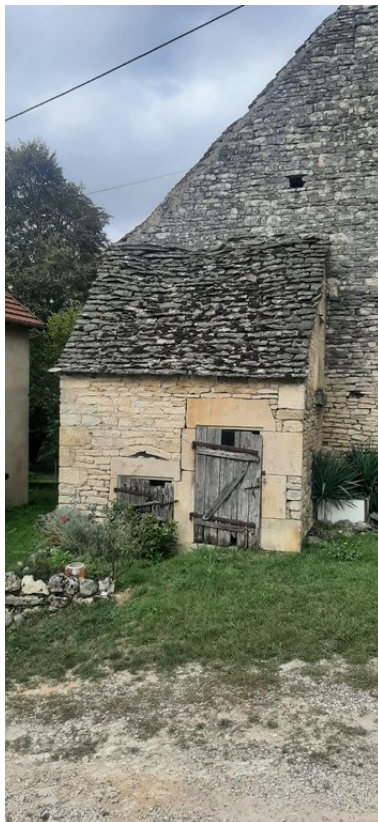
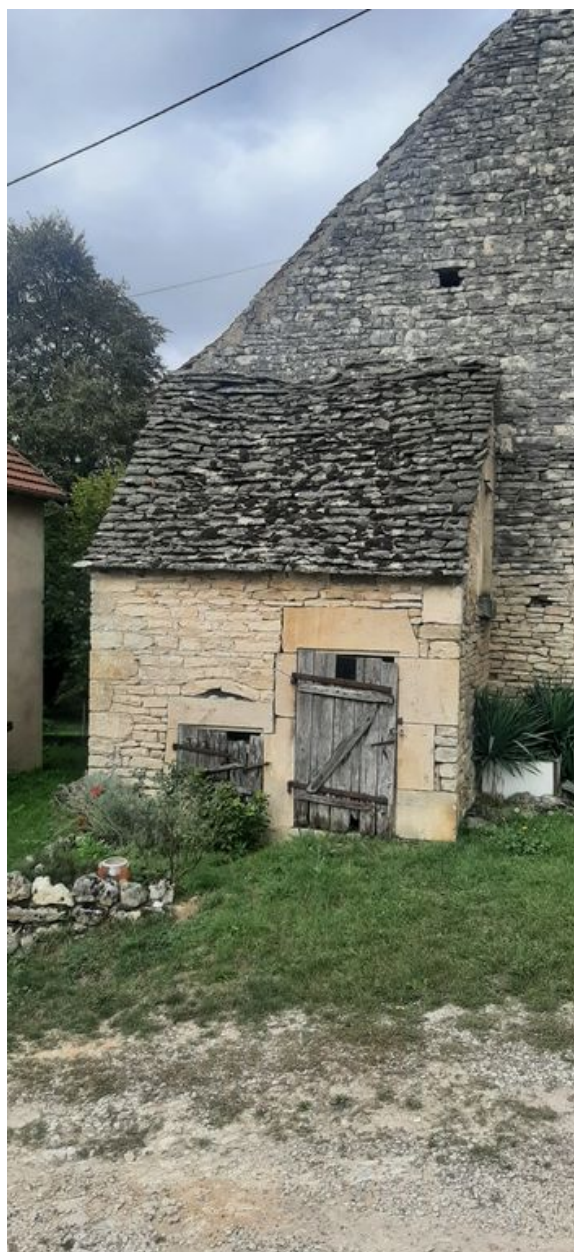
Vue de la construction depuis le sud.  
Phot. Baptiste Quost  
IVR26\_20242100071NUCA

Vue de la construction depuis le sud.

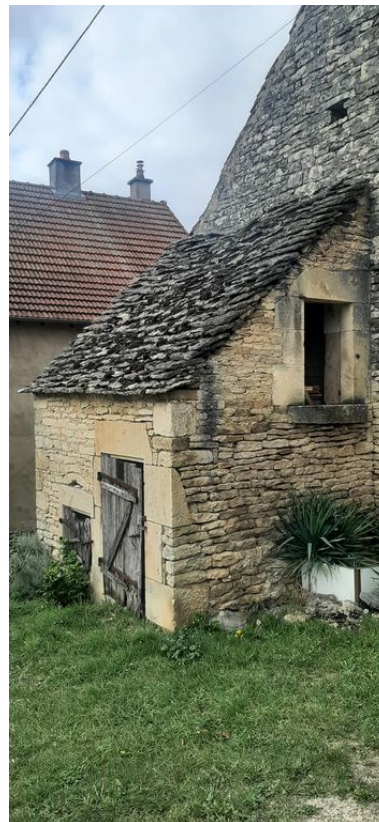
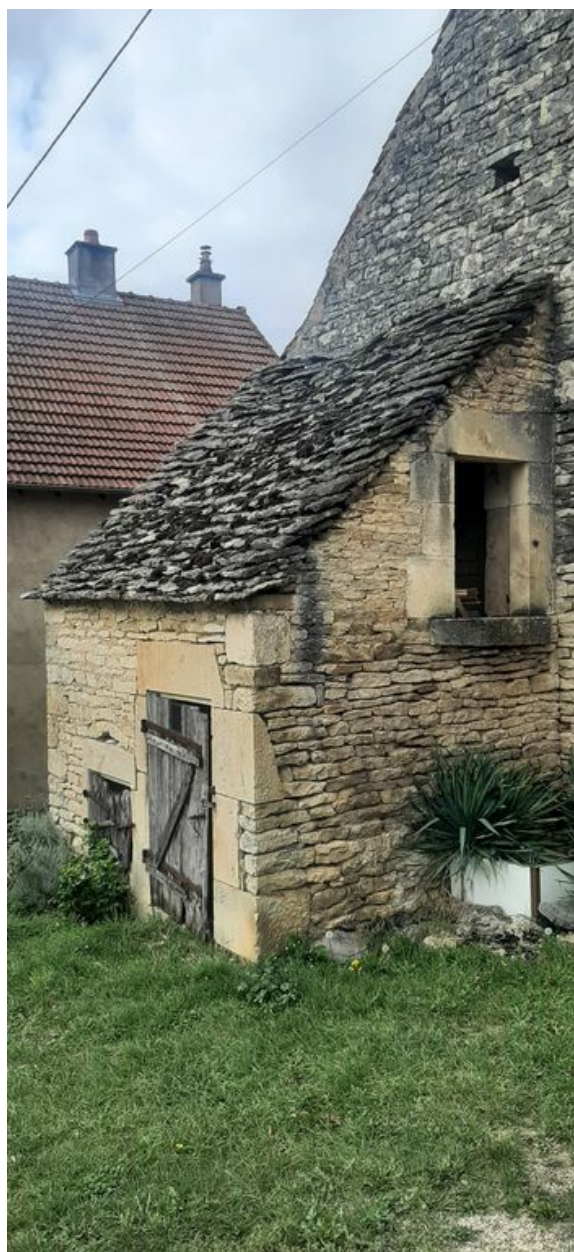
Vue du mur pignon et de  
la rive du toit en laves.  
Phot. Baptiste Quost  
IVR26\_20242100072NUCA

Vue du mur pignon et de la rive du toit en laves.
