## Ferme au Vieux-Changy

Numéro de dossier : IA71003551

Cadre de l'étude : opération ponctuelle architecture rurale du Charolais-Brionnais

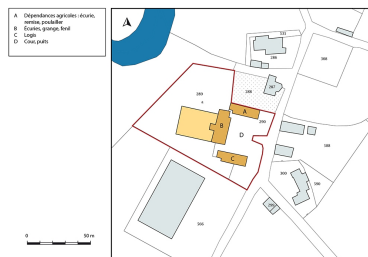
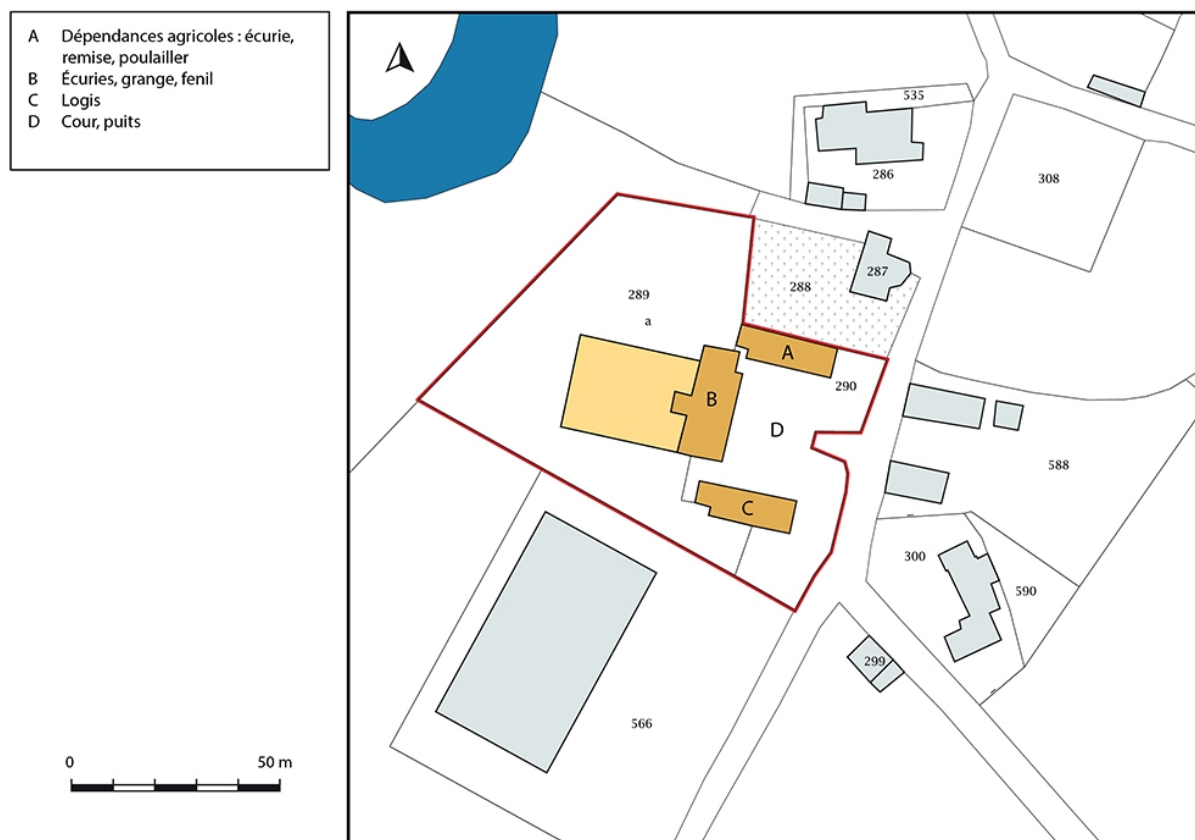
Plan-masse et de situation.  
Extrait du plan cadastral,  
2019, section C, 1/1000.  
Dess. Bertrand Turina  
IVR26\_20207100155NUDA

Plan-masse et de situation. Extrait du plan cadastral, 2019, section C, 1/1000.

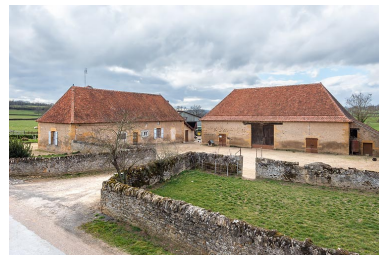
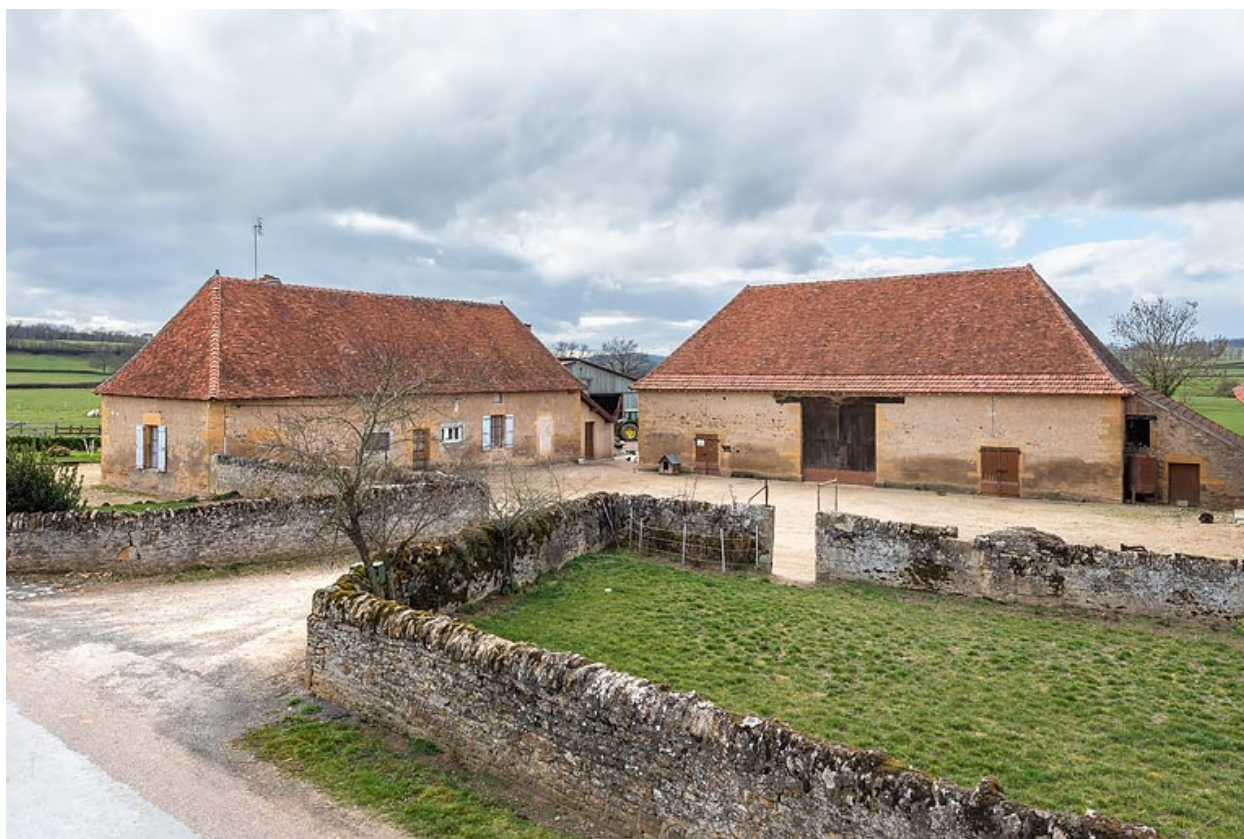
Vue de la maison, au sud, et de la  
grange, au fond de la cour, à l'ouest.  
Phot. Pierre-Marie Barbe-Richaud  
IVR26\_20197100752NUC4A

Vue de la maison, au sud, et de la grange, au fond de la cour, à l'ouest.

Située au nord-ouest du village de Changy, le Vieux Bourg jouxte l'Arconce. La ferme est bâtie à coté de l'ancien cimetière et de l'ancienne église. L'ensemble est disposé en retrait de la route, autour d'une vaste cour. Les bâtiments, qui occupent trois des côtés, sont construits en moellons de calcaire enduits. Les trois toits sont à longs pans et à croupes et égout retroussé, couverts en petites tuiles, ponctuellement remplacées par des tuiles mécaniques. Tous les encadrements des baies sont en pierre de taille jaune. Selon les propriétaires actuels, toutes les charpentes sont réalisées à partir de pièces en remploi. Les deux surfaces symétriques de part et d'autre de l'entrée sont délimitées par des murs de pierre et engazonnées. Elles étaient sans doute auparavant des jardins potager. La dépendance de droite abrite une ancienne écurie à chevaux, une remise et le poulailler. Un puits la jouxte à droite. Au centre, face à l'entrée, une seconde dépendance est occupée par une remise et des étables. À gauche, la maison n'a plus qu'une entrée, les autres ayant été occultées. Trois pièces sont en enfilade en rez-de-chaussée. Un appentis la prolonge à l'ouest. Les murs portent de nombreuses marques de tâcherons. À l'ouest, un bâtiment de stabulation (charpente métallique et tôles) est accolé à l'arrière de la grange. Un hangar fenil (charpente métallique et tôles) de grande dimension s'étend au sud-ouest.

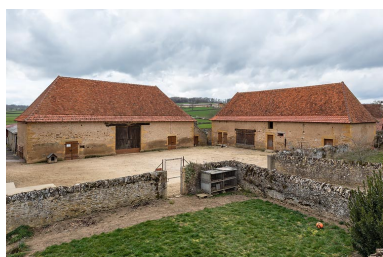
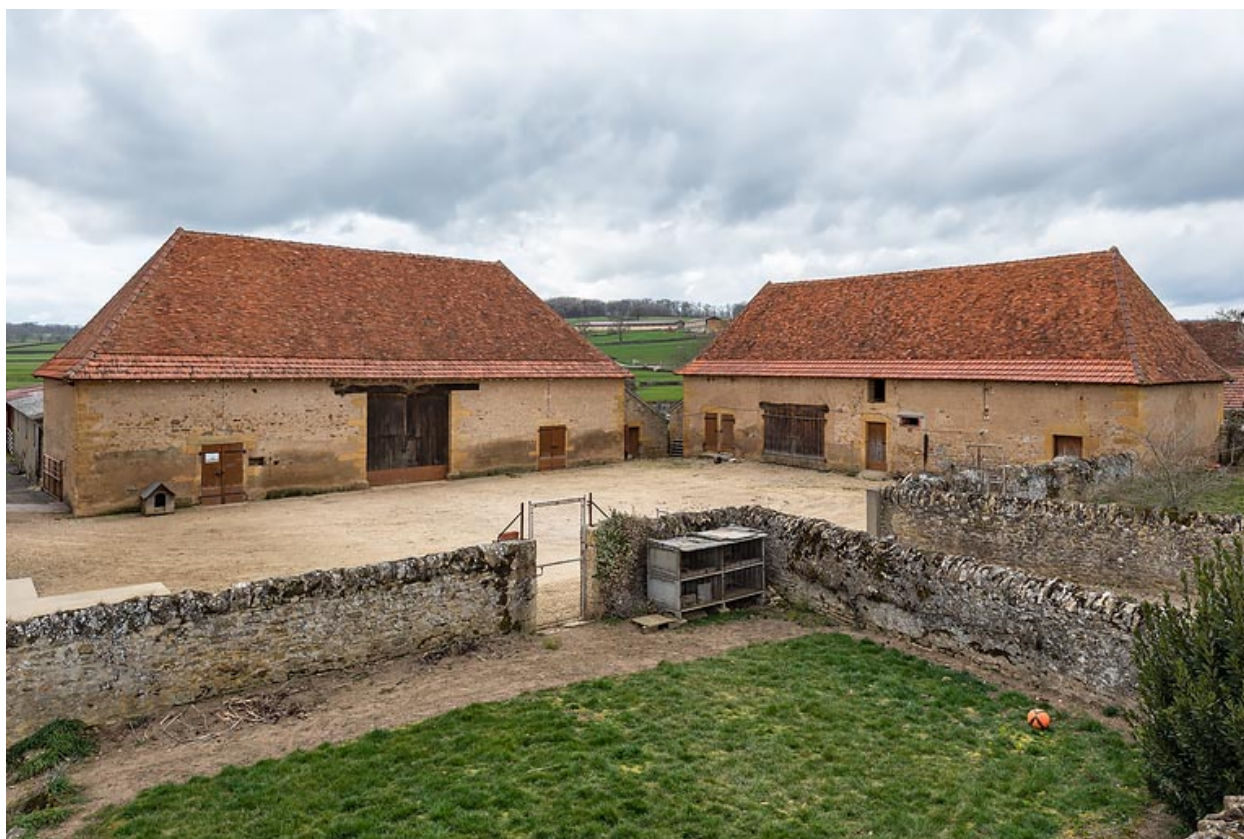
Vue de la grange, à  
l'ouest, et de la seconde  
dépendance, au nord de la cour  
Phot. Pierre-Marie Barbe-Richaud  
IVR26\_20197100751NUC4A

Vue de la grange, à l'ouest, et de la seconde dépendance, au nord de la cour

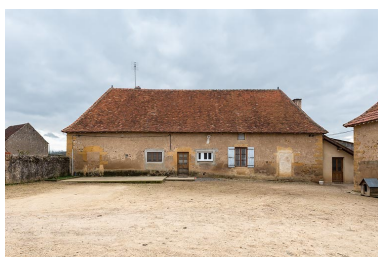
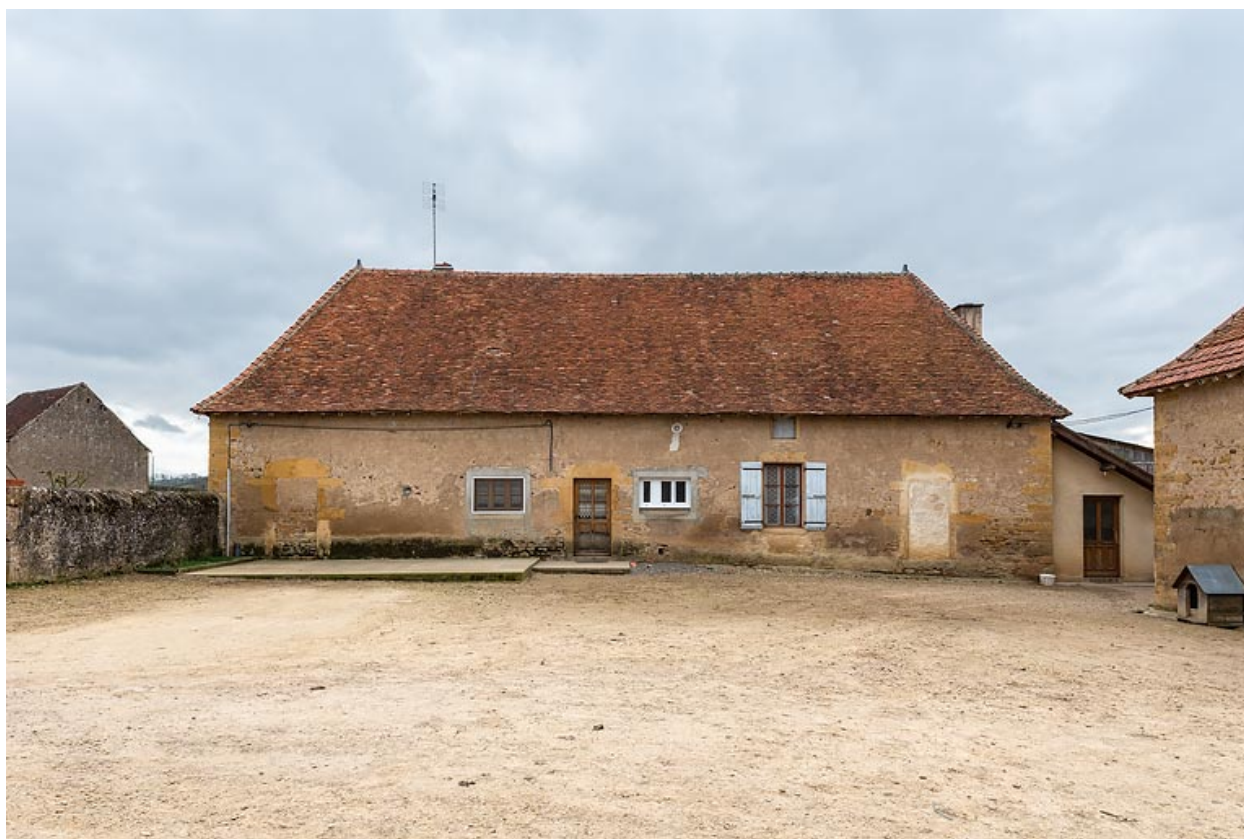
Vue de la façade  
antérieure de la maison  
Phot. Pierre-Marie Barbe-Richaud  
IVR26\_20197100749NUC4A

Vue de la façade antérieure de la maison

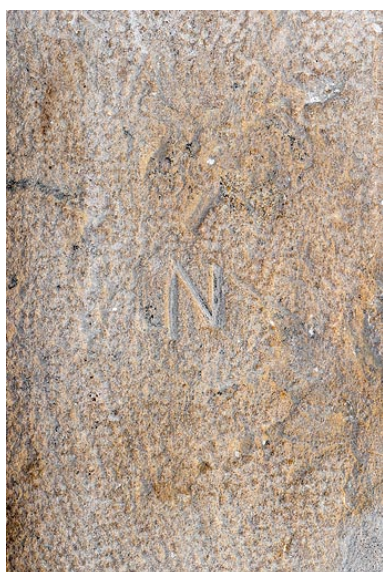
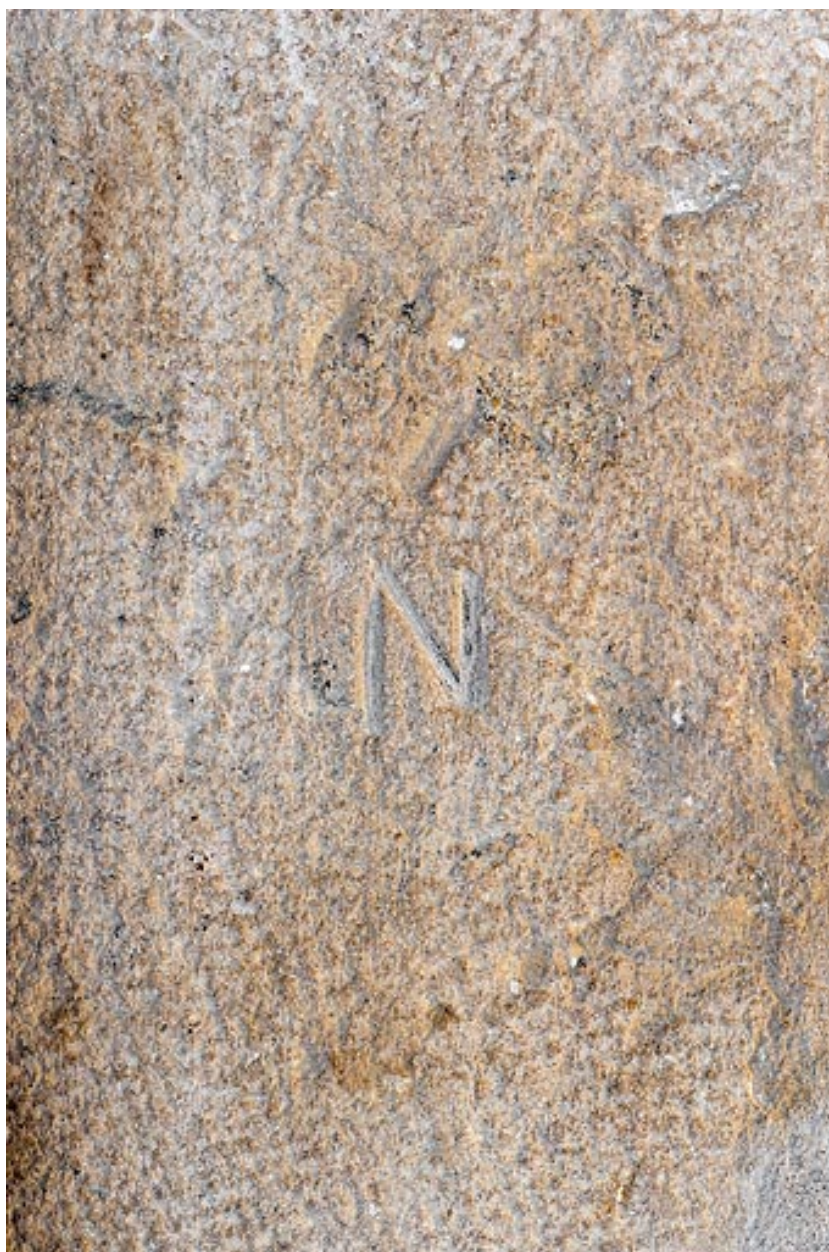
Pierre avec marque de tâcheron,  
dans l'encadrement d'une  
porte, à l'intérieur de la maison  
Phot. Pierre-Marie Barbe-Richaud  
IVR26\_20197100756NUC4A

Pierre avec marque de tâcheron, dans l'encadrement d'une porte, à l'intérieur de la maison

Par ailleurs, les bâtiments sont construits en grande partie avec des matériaux de remploi. Plusieurs pierres portent en effet des marques de tâcherons et proviennent d'un édifice construit antérieurement. Or, en 1770, Marc-Antoine de Lévis confie la reconstruction de son château de Lugny dans un style « à la moderne » à l'architecte bourguignon, Edme Verniquet. Il est donc possible que le comte, peu après avoir acquis le domaine de Changy, ait décidé d'en reconstruire les bâtiments en utilisant les matériaux provenant de son ancien château. L'ordonnancement régulier des constructions, qui forme un ensemble symétrique autour de la cour de la ferme, et leurs imposants volumes (avec leurs toits à croupes) pourraient également confirmer cette hypothèse, dans le sens où l'on aurait cherché, par l'architecture, à refléter le statut particulier du propriétaire des lieux.

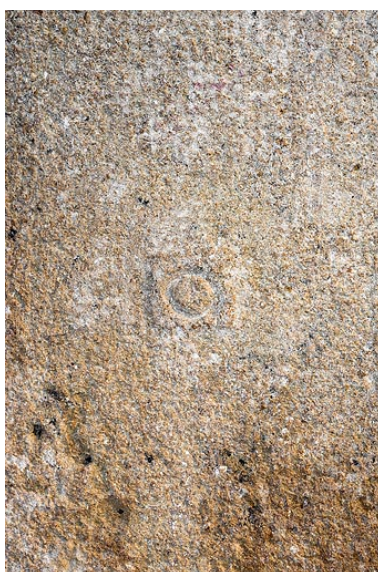
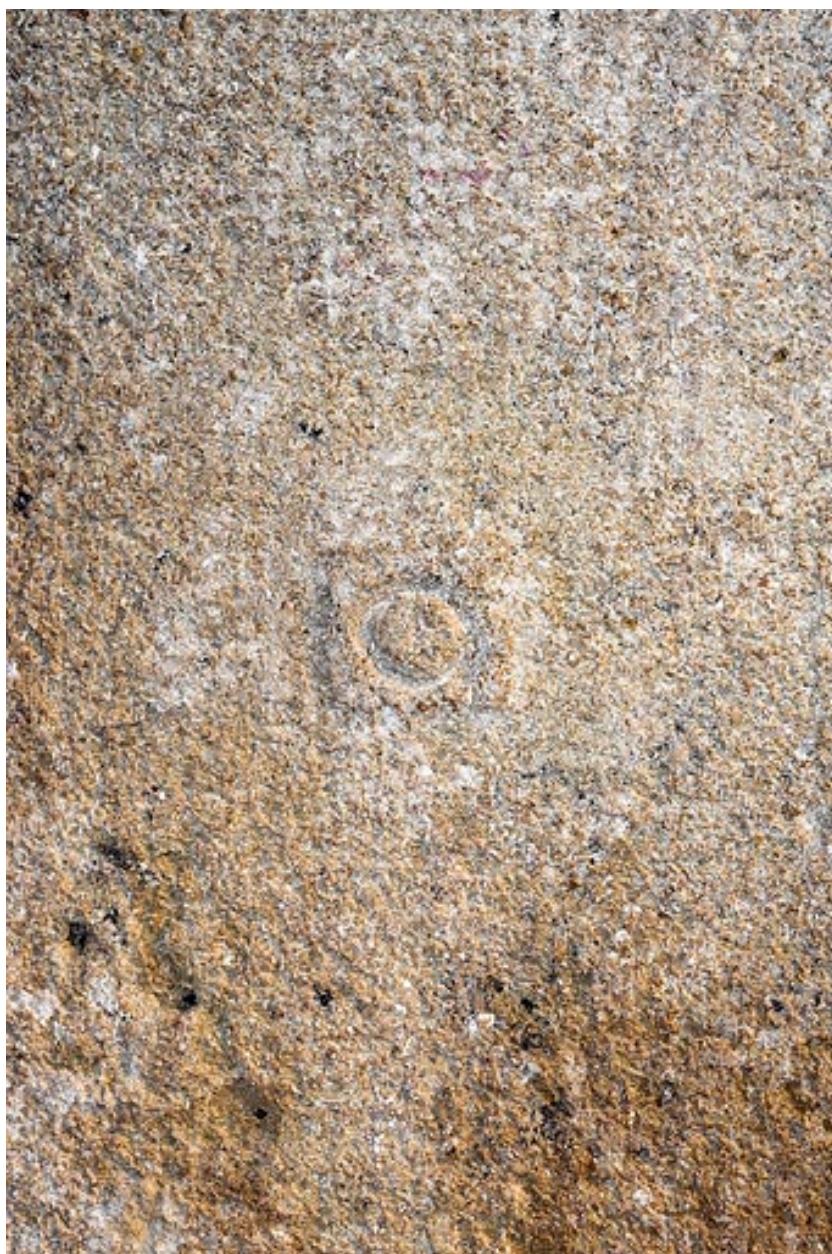
Pierre avec marque de tâcheron  
dans l'encadrement d'une  
porte, à l'intérieur de la maison  
Phot. Pierre-Marie Barbe-Richaud  
IVR26\_20197100757NUC4A

Pierre avec marque de tâcheron dans l'encadrement d'une porte, à l'intérieur de la maison

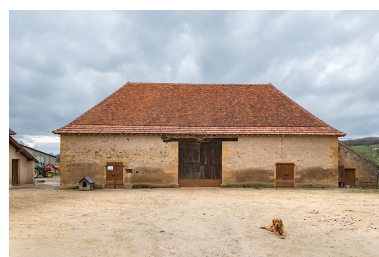
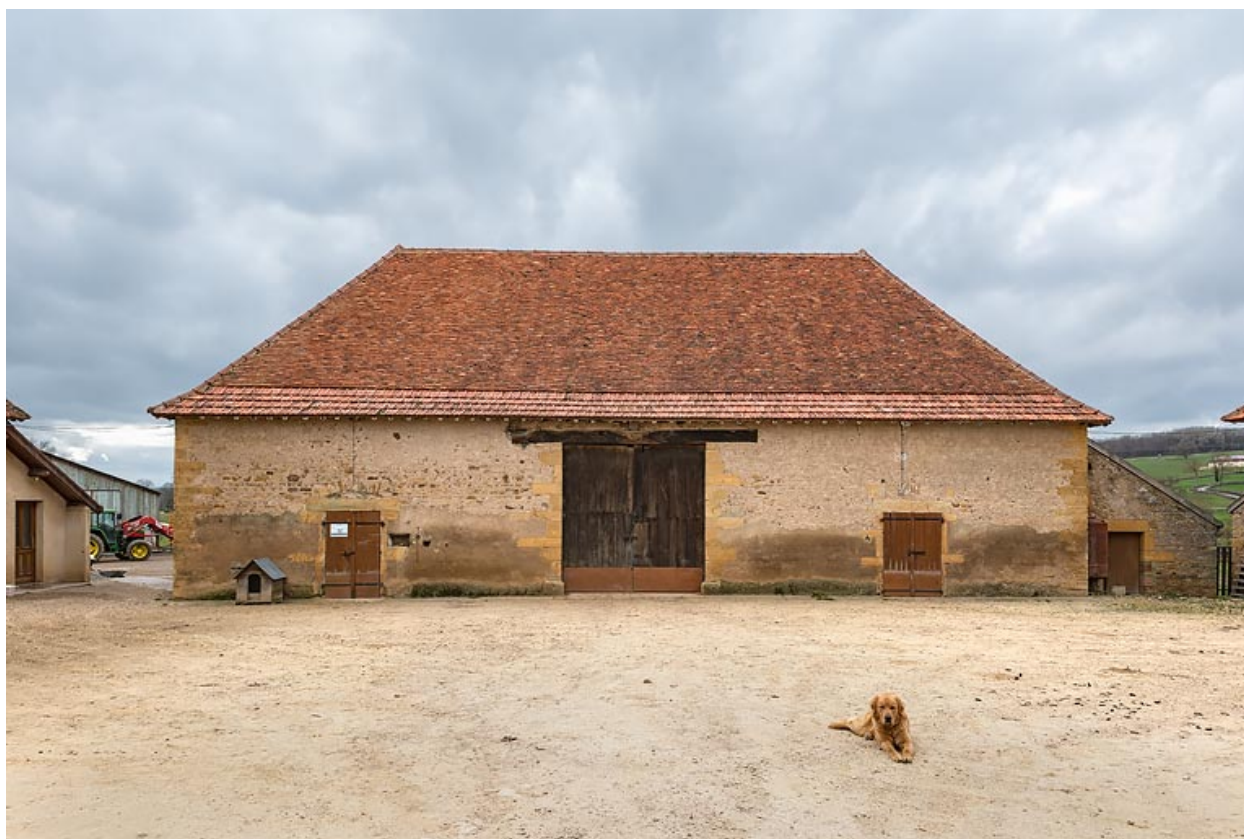
Grange, au fond de la cour, abritant  
une remise et deux étables doubles  
Phot. Pierre-Marie Barbe-Richaud  
IVR26\_20197100750NUC4A

Grange, au fond de la cour, abritant une remise et deux étables doubles

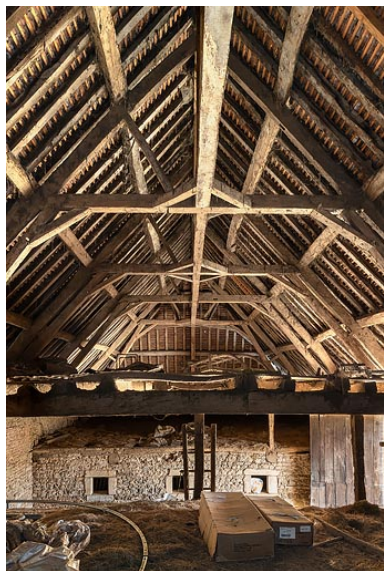
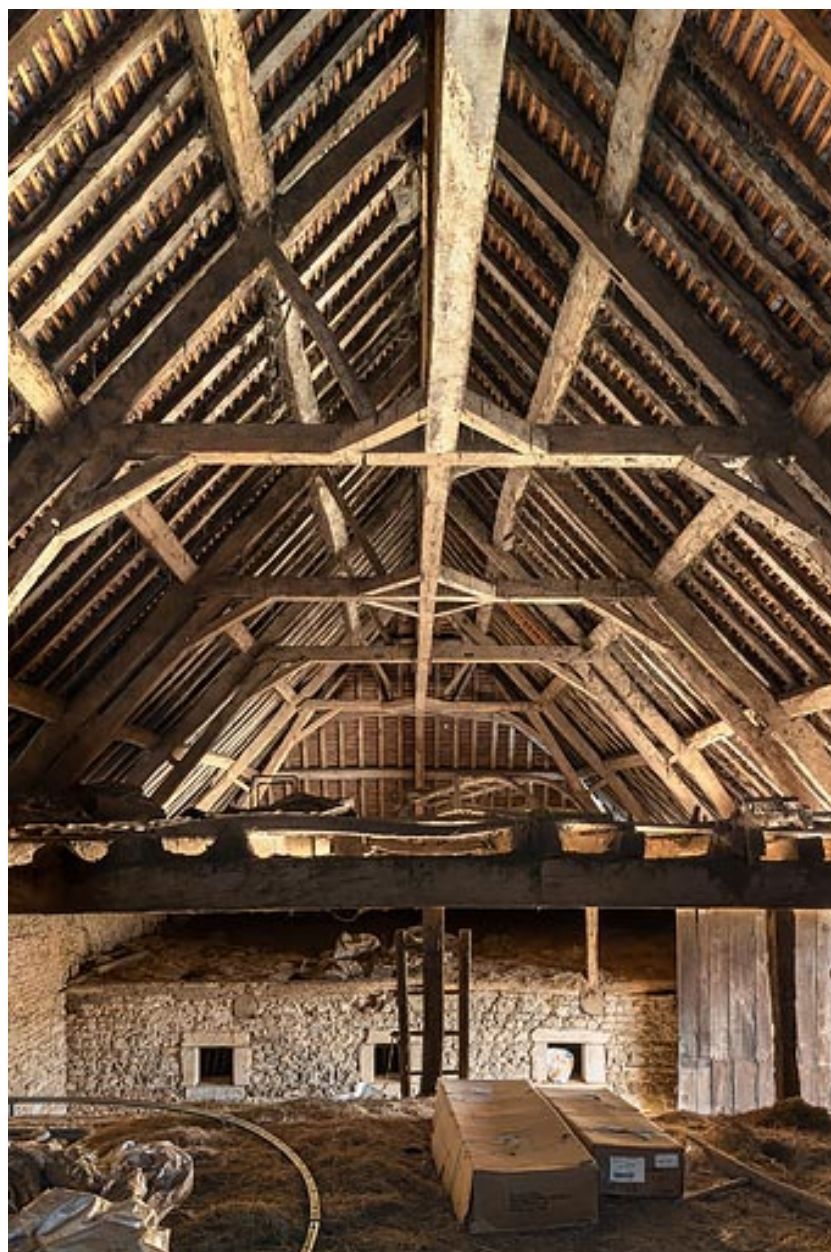
Charpente et fenil de la grange  
Phot. Pierre-Marie Barbe-Richaud  
IVR26\_20197100754NUC4A

Charpente et fenil de la grange

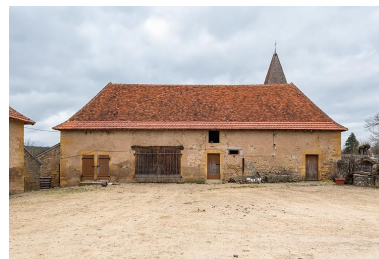
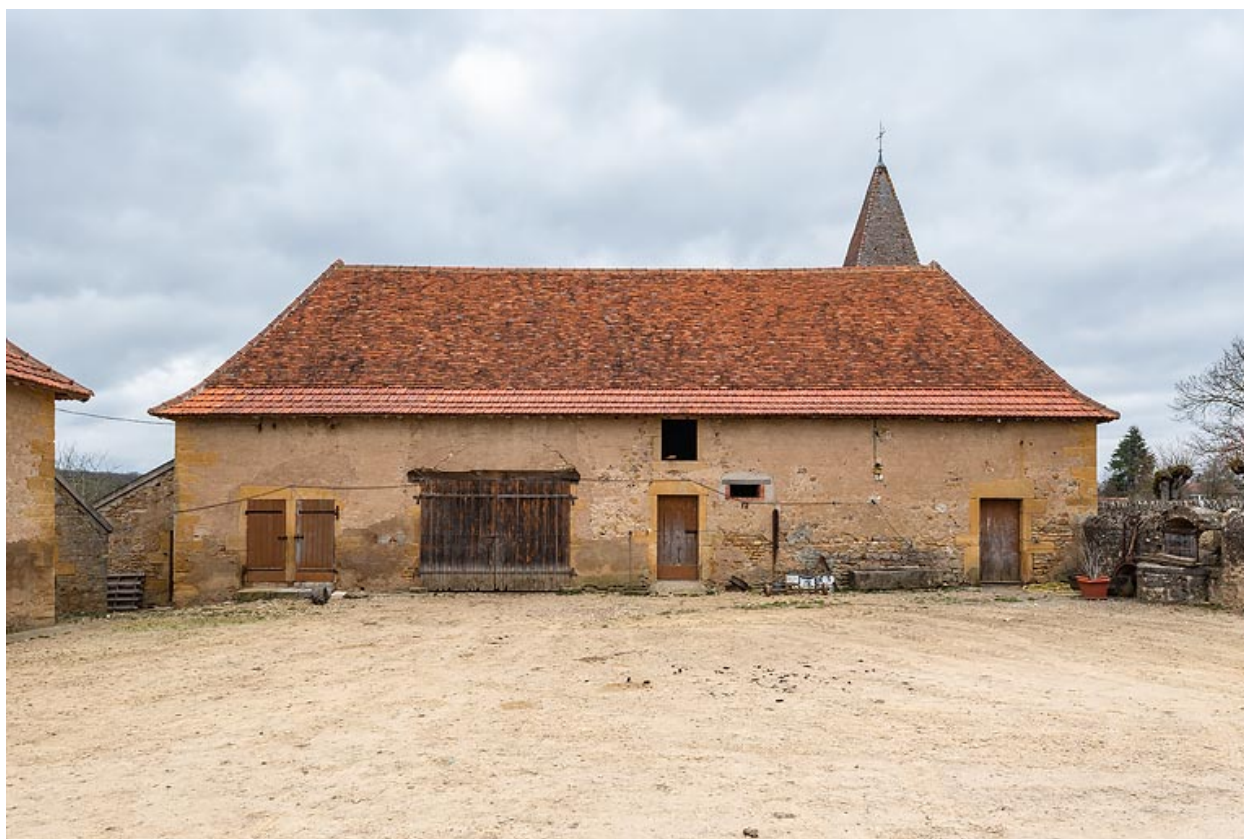
Seconde dépendance, abritant  
notamment une remise  
et des soues à cochons  
Phot. Pierre-Marie Barbe-Richaud  
IVR26\_20197100748NUC4A

Seconde dépendance, abritant notamment une remise et des soues à cochons

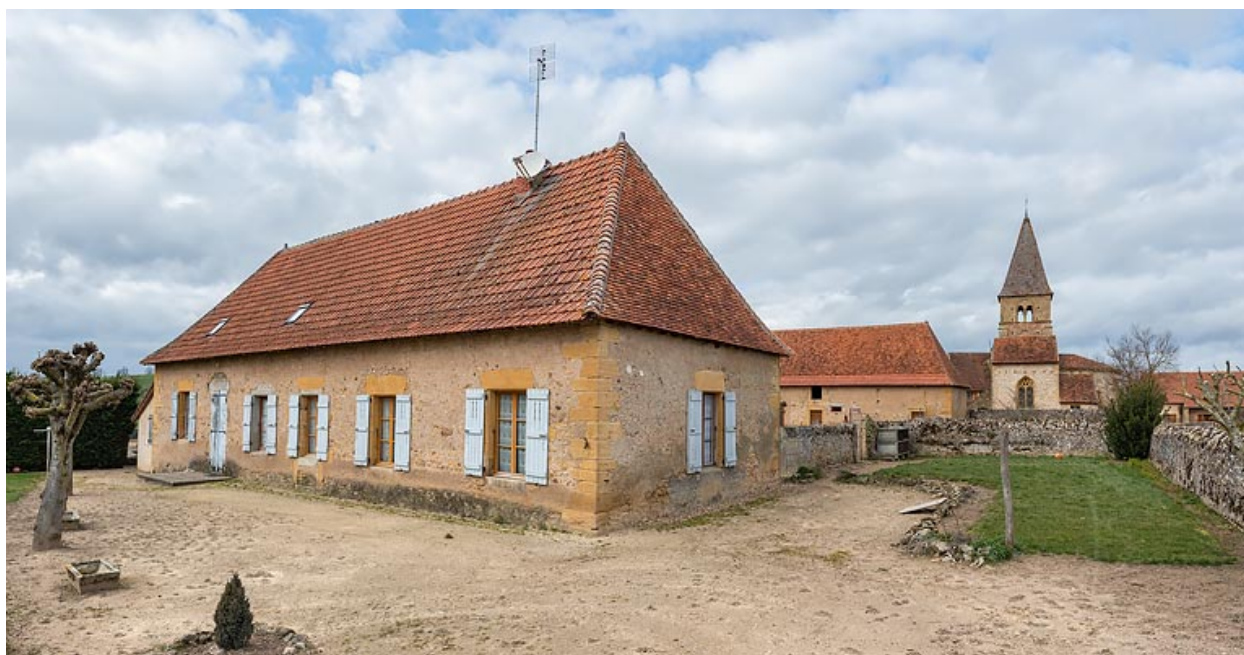
IVR26\_20197100753NUC4AQ

Façade postérieure de la maison. A l'arrière-plan, l'ancienne église paroissiale de Changy.
