Bourgogne-Franche-Comté, Haute-Saône  
Gray  
15 quai Villeneuve

## maison de négociant

Numéro de dossier : IA00076857  
Date de l'enquête initiale : 1986  
Date(s) de rédaction : 1987  
Cadre de l'étude : inventaire topographique  
Degré d'étude : étudié

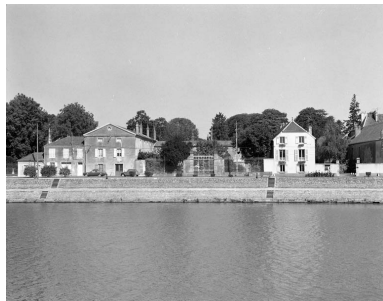
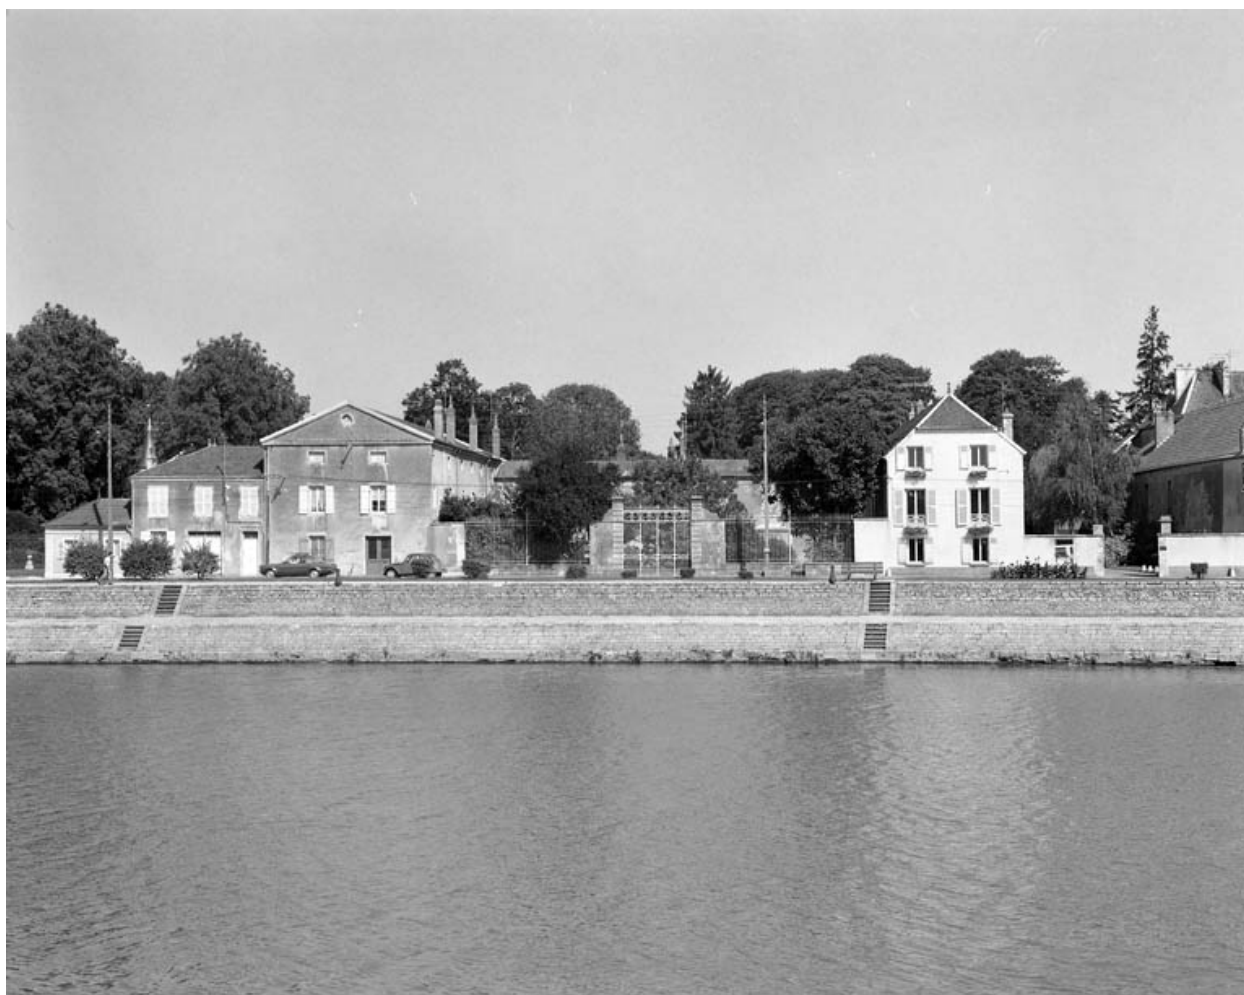
Vue d'ensemble depuis le quai Mavia.  
Phot. Yves Sancey  
IVR43\_19887000070X

Vue d'ensemble depuis le quai Mavia.

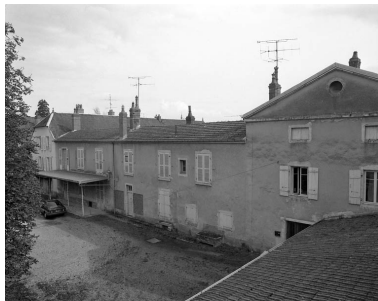
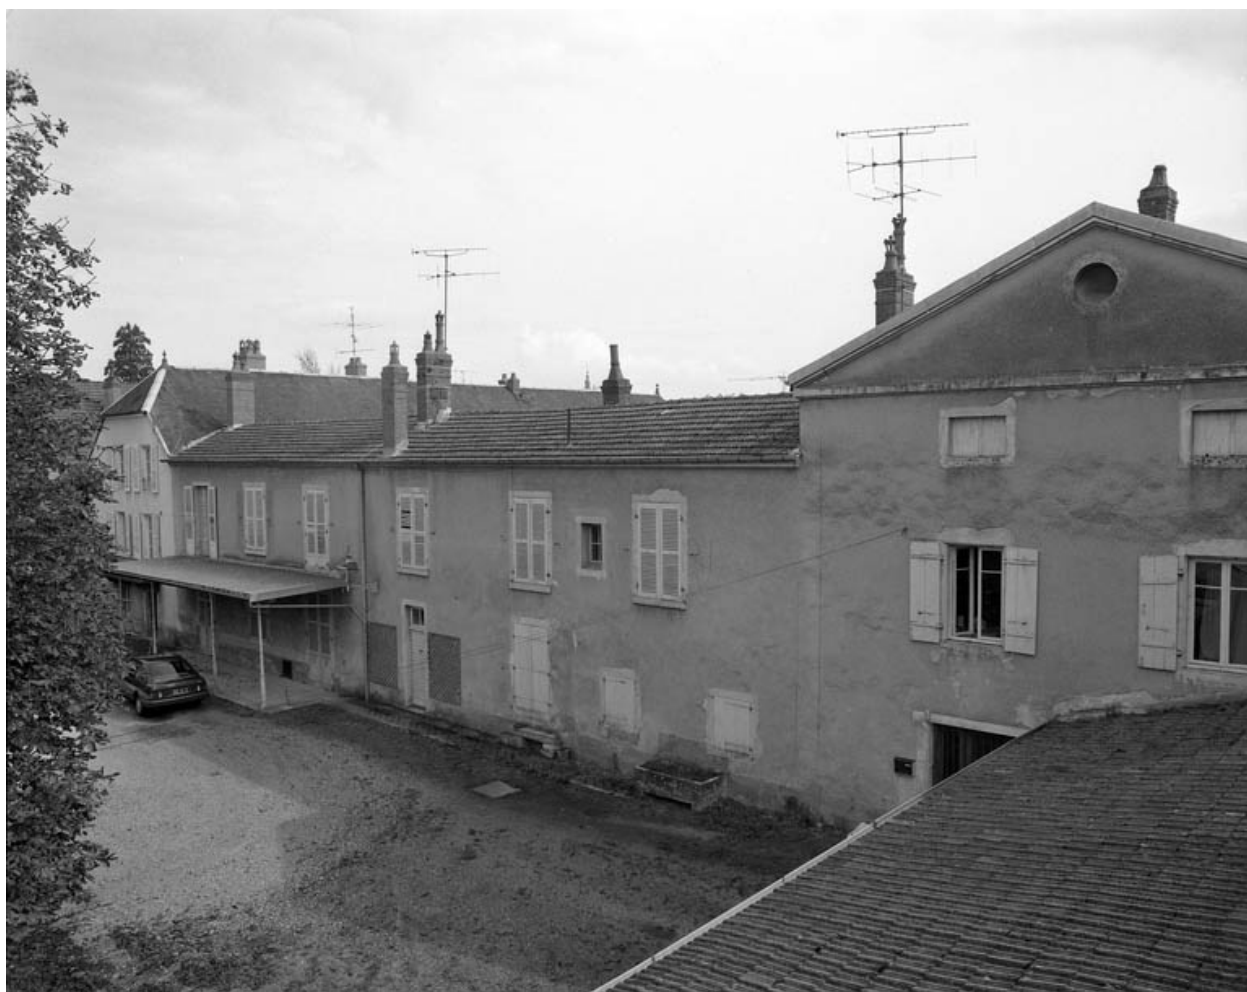
Façade postérieure.  
Phot. Yves Sancey  
IVR43\_19887000071X

Façade postérieure.

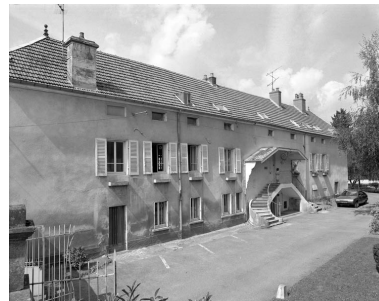
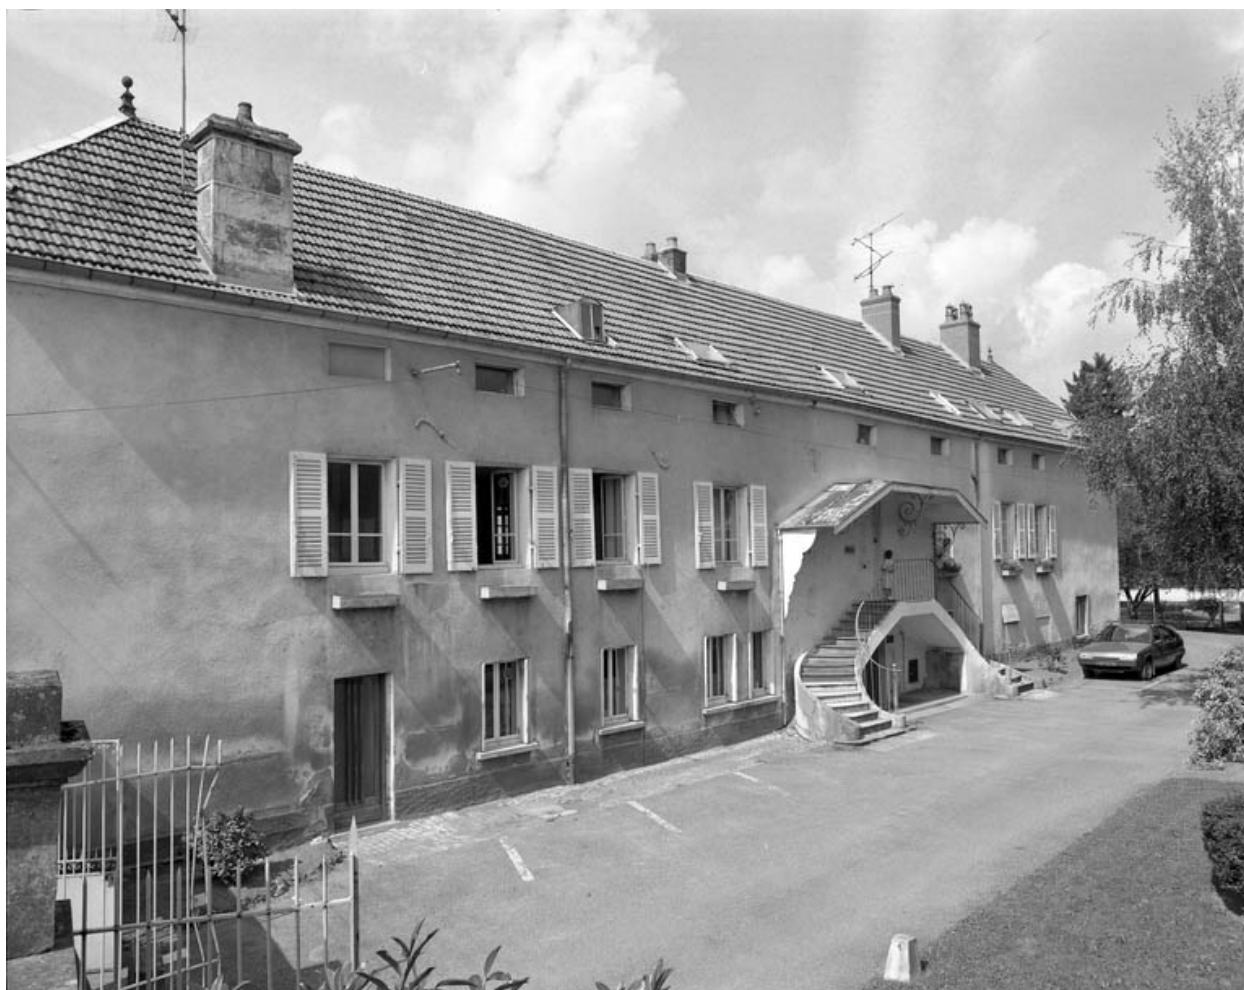
Façade latérale droite.  
Phot. Yves Sancey  
IVR43\_19887000072X

Façade latérale droite.

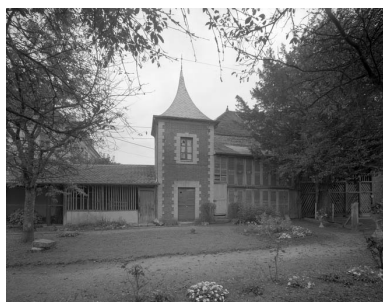
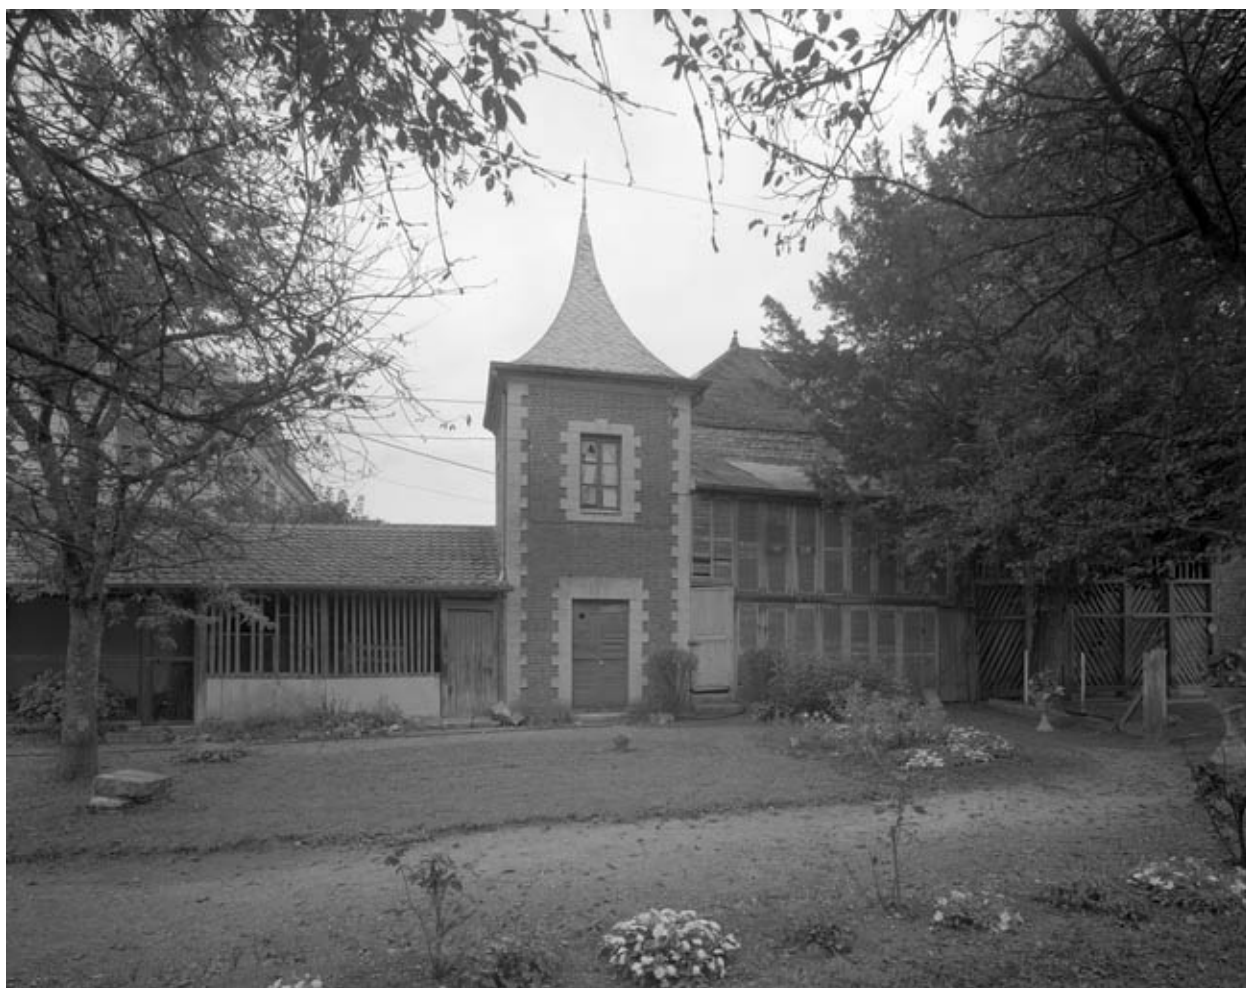
Bûchers et pigeonnier à  
droite de l'arrière-cour.  
Phot. Yves Sancey  
IVR43\_19887000074V

Bûchers et pigeonnier à droite de l'arrière-cour.

Parties constituantes droites : remise en moellon enduit, bâtiment à usage indéterminé et pigeonnier en pierre avec brique en remplissage, bûchers en bois avec toit en appentis couvert en zinc, pigeonnier avec toit en pavillon couvert en zinc

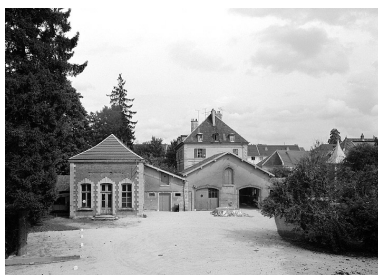
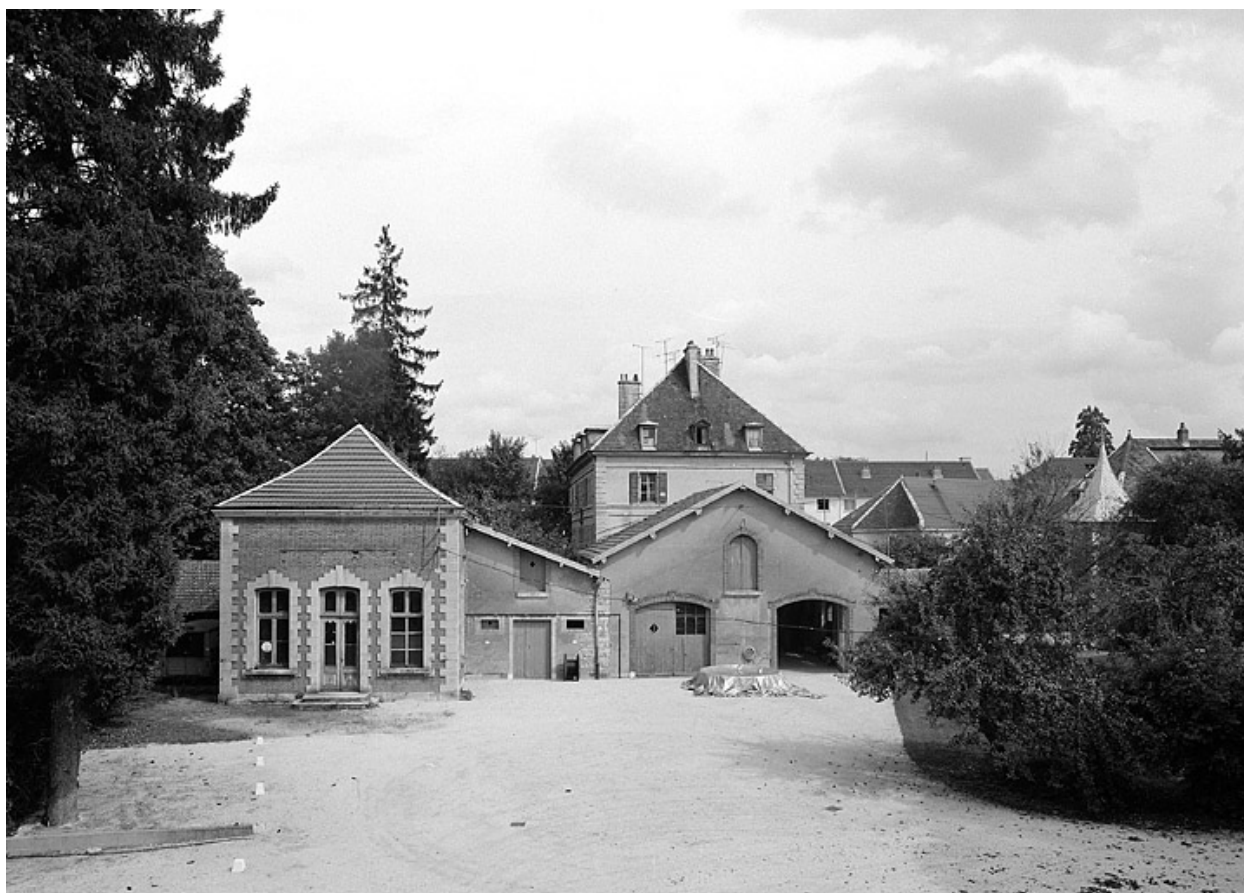
Remises et dépendances  
à droite de l'arrière-cour.  
Phot. Yves Sancey  
IVR43\_19887000073X

Remises et dépendances à droite de l'arrière-cour.

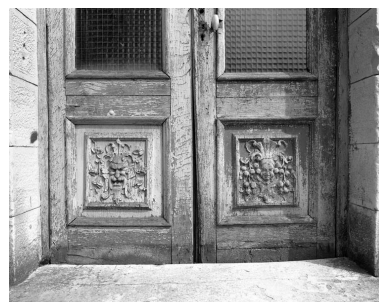
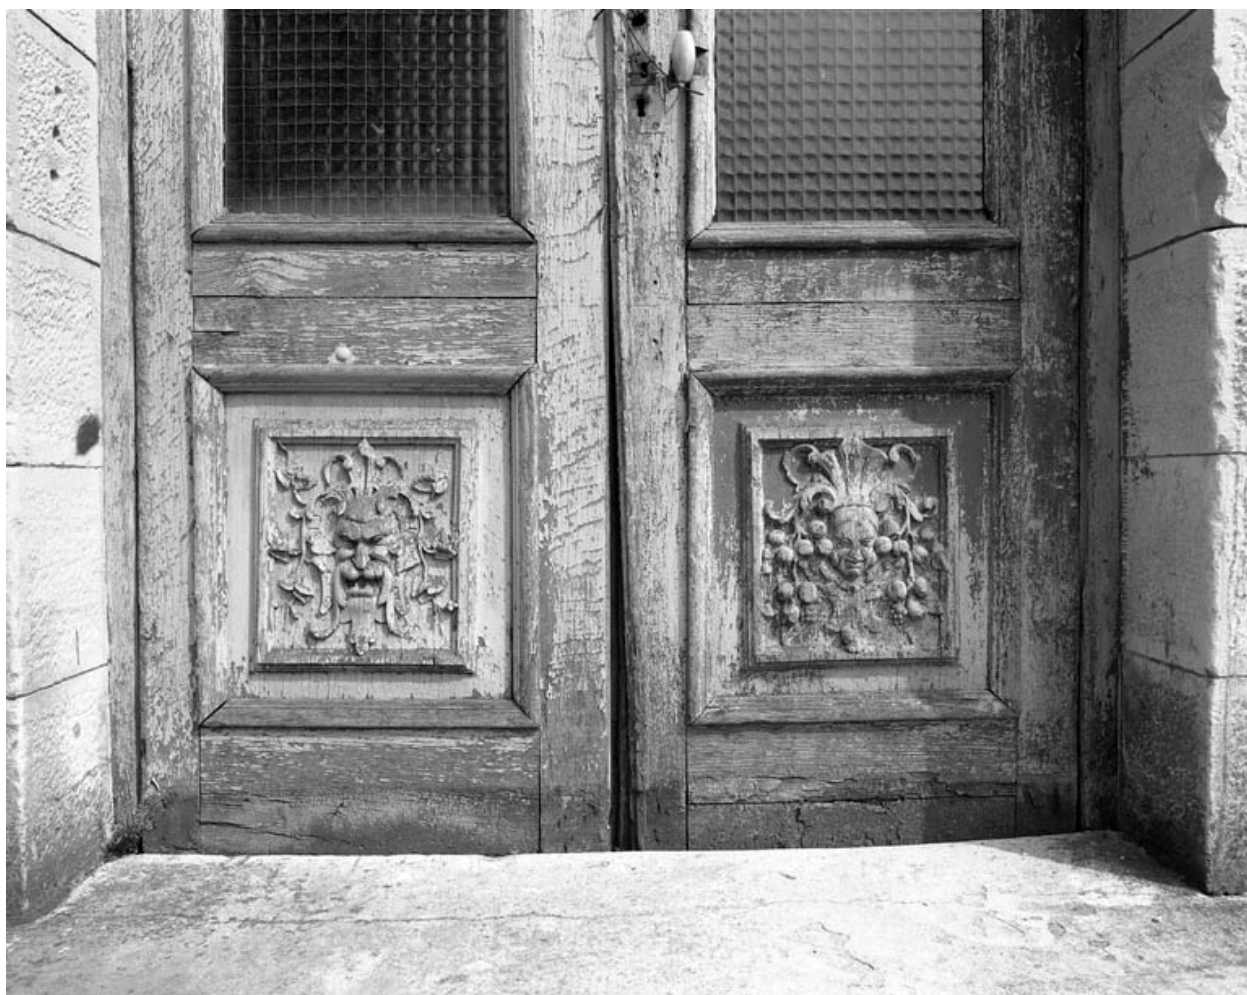
Détail de la porte de la dépendance  
située à droite de l'arrière-cour.  
Phot. Yves Sancey  
IVR43\_19887000075X

Détail de la porte de la dépendance située à droite de l'arrière-cour.
