Bourgogne-Franche-Comté, Doubs  
Besançon  
îlot des Jacobins  
5 rue Rivotte

## maison

Numéro de dossier : IA25000504  
Date de l'enquête initiale : 1996  
Date(s) de rédaction : 2008  
Cadre de l'étude : enquête thématique régionale demeures bisontines  
Degré d'étude : étudié

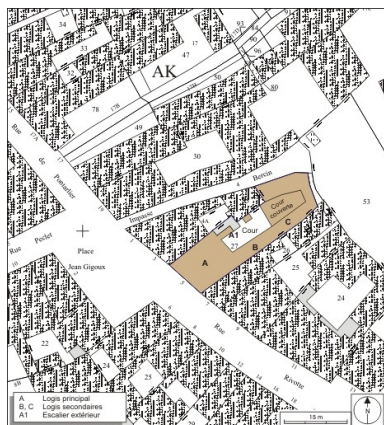
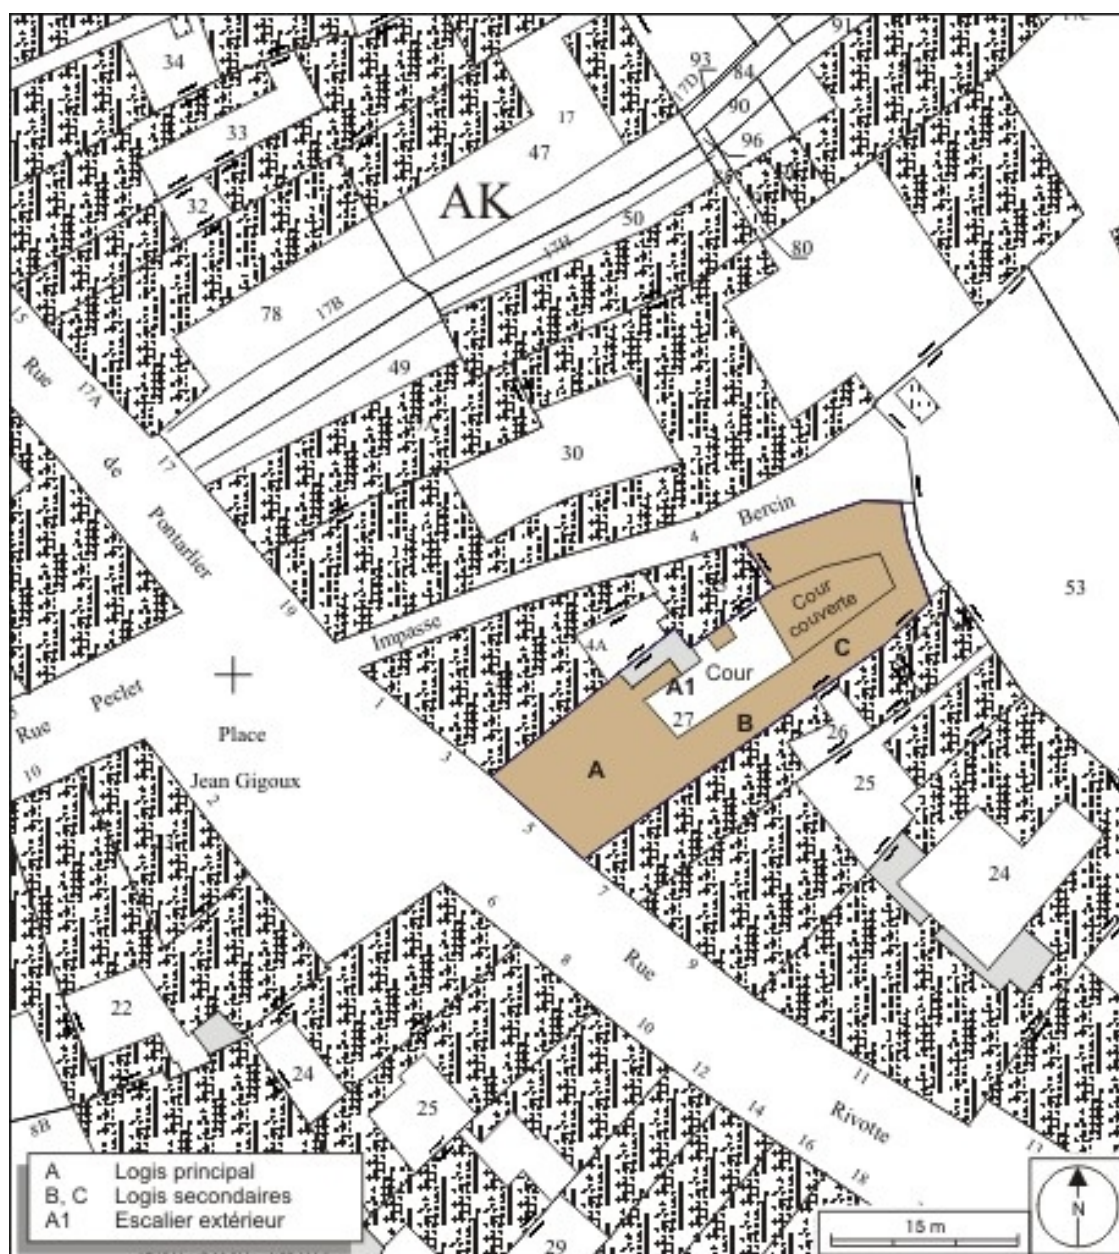
Plan masse et de situation. Extrait du plan cadastral, 1974, section AK.  
Dess. André Céréza  
IVR43\_20102500081NUDA

Technique de relevé : reprise de fond ; Échelle : 1/500

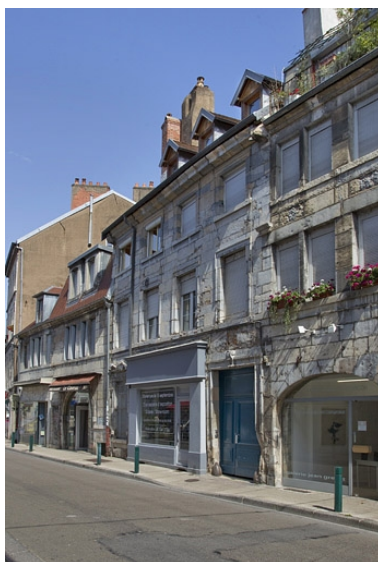
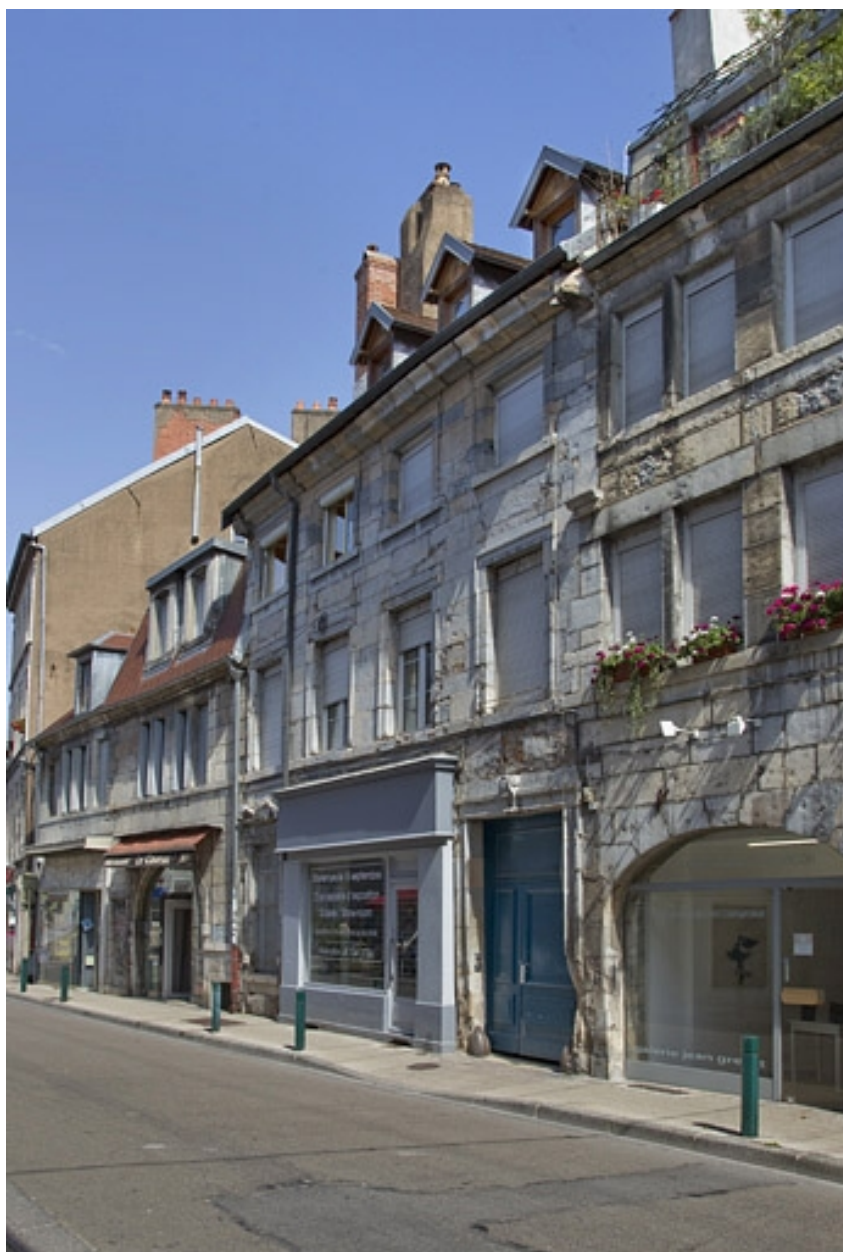
Vue d'ensemble de trois quarts droit depuis la rue, vue éloignée.  
Phot. Yves Sancey  
IVR43\_20112501980NUC2A

Vue d'ensemble de trois quarts droit depuis la rue, vue éloignée.

Le logis principal de cette maison possède une façade sur rue avec des baies moulurées à crossettes et un portail d'entrée surmonté d'une devise en latin "Paix et joie sur cette maison et sur ceux qui l'habitent". Les grandes lettres forment aussi le chronogramme 1691, représentant sans doute la date de reconstruction de l'édifice. Aux deux extrémités de la façade sur le toit subsistent aussi deux restes de gargouilles en pierre. On ne connaît ni le commanditaire, ni l'architecte de cette maison qui constitue une exception dans l'habitat bisontin de la même époque, car les façades y sont généralement beaucoup plus simples. Un magasin, créé probablement au 20<sup>e</sup> siècle, a néanmoins dénaturé une partie du rez-de-chaussée.

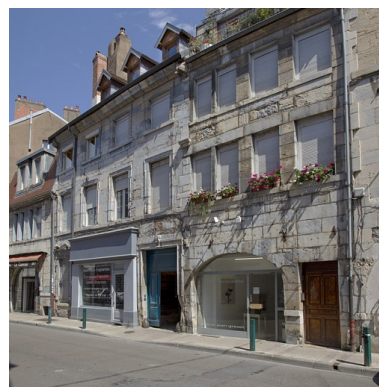
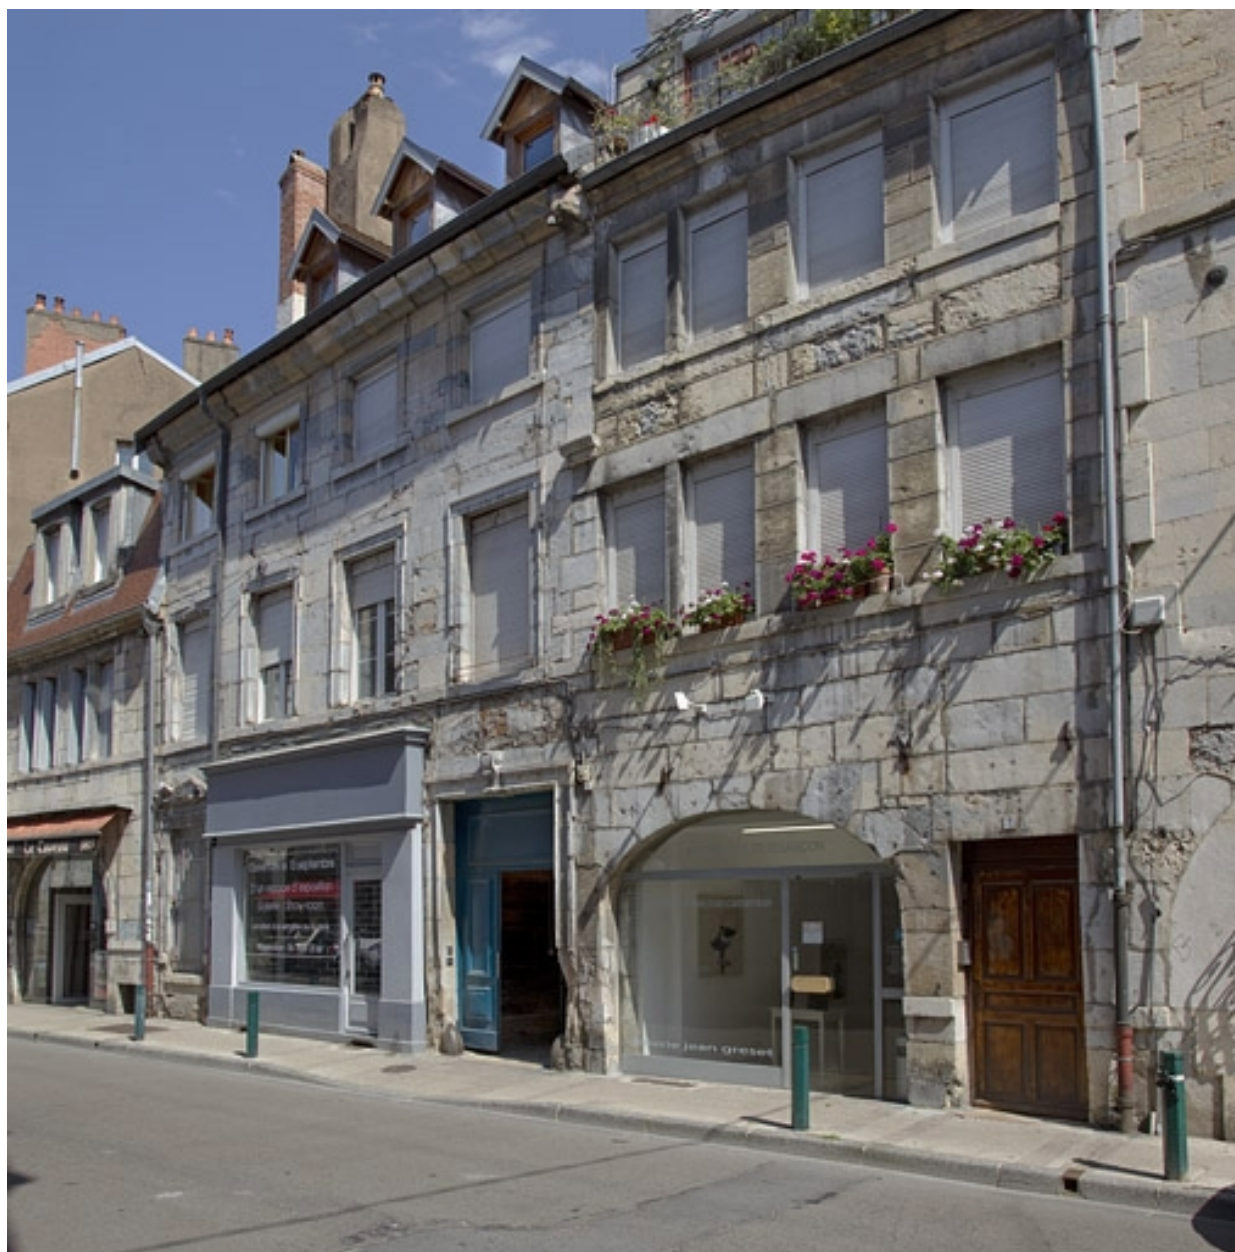
Vue d'ensemble depuis la rue, de trois quarts droit.  
Phot. Yves Sancey  
IVR43\_20112501972NUC2A

Vue d'ensemble depuis la rue, de trois quarts droit.

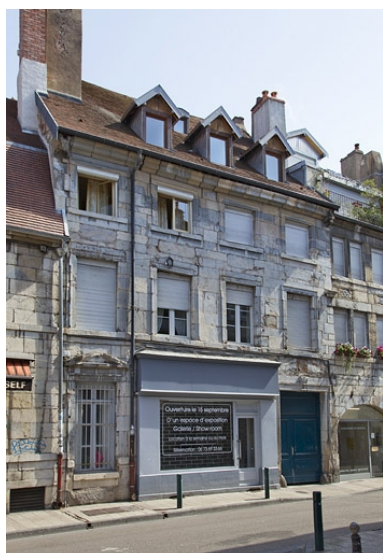
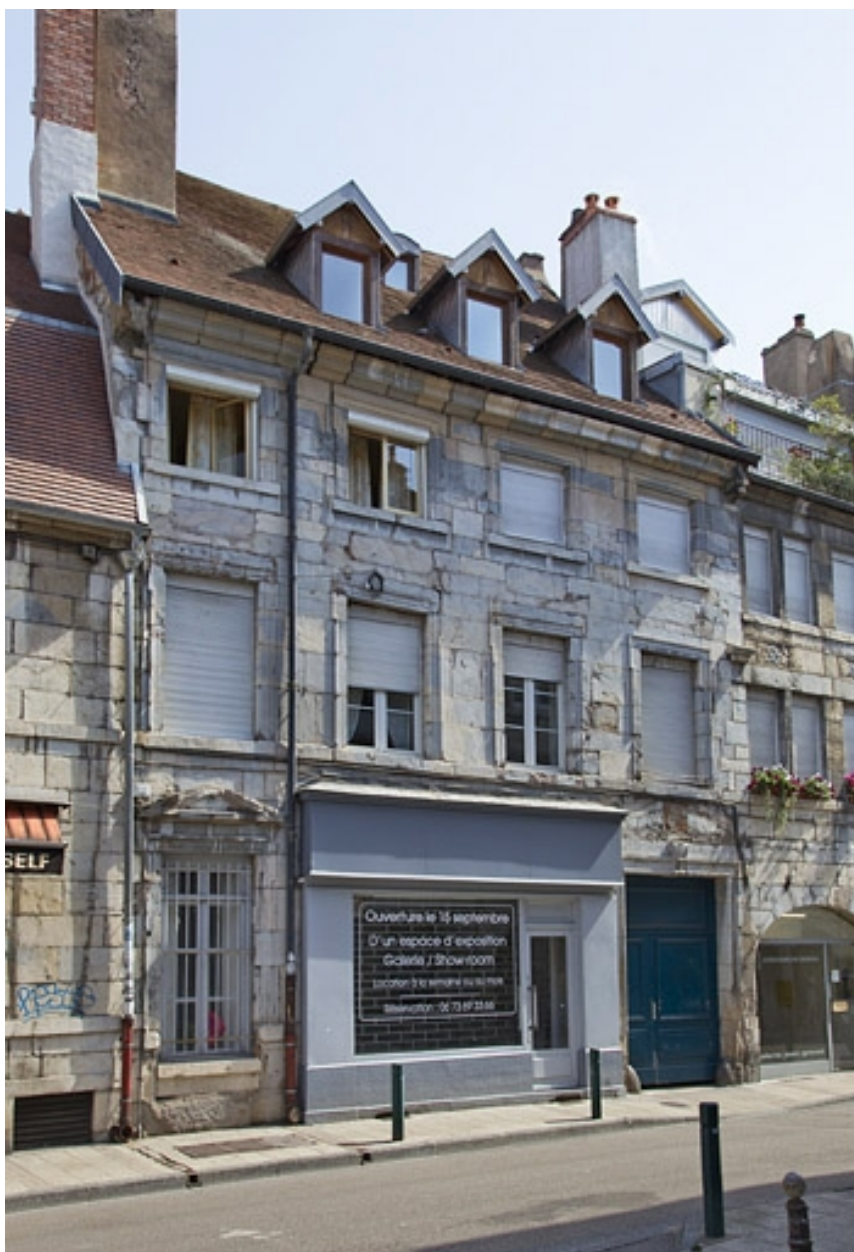
Vue d'ensemble depuis la rue, de trois quarts gauche.  
Phot. Yves Sancey  
IVR43\_20112501984NUC2A

Vue d'ensemble depuis la rue, de trois quarts gauche.

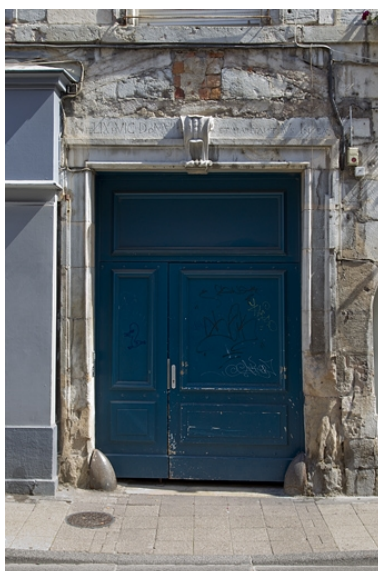
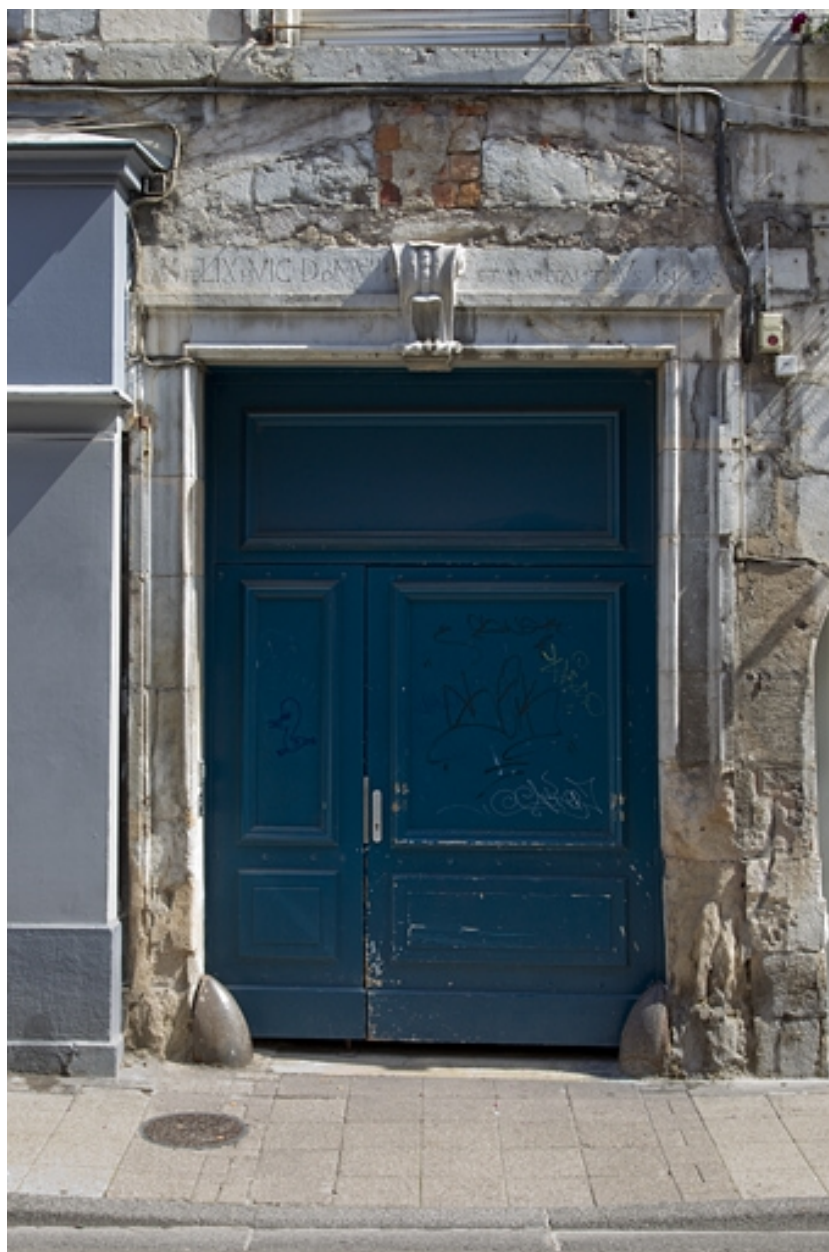
Logis principal, façade antérieure :  
détail du portail d'entrée.  
Phot. Yves Sancey  
IVR43\_20112501981NUC2A

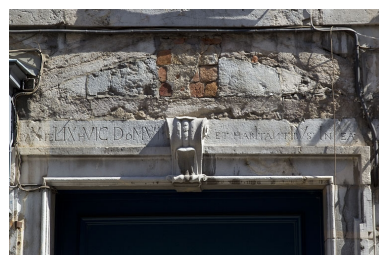
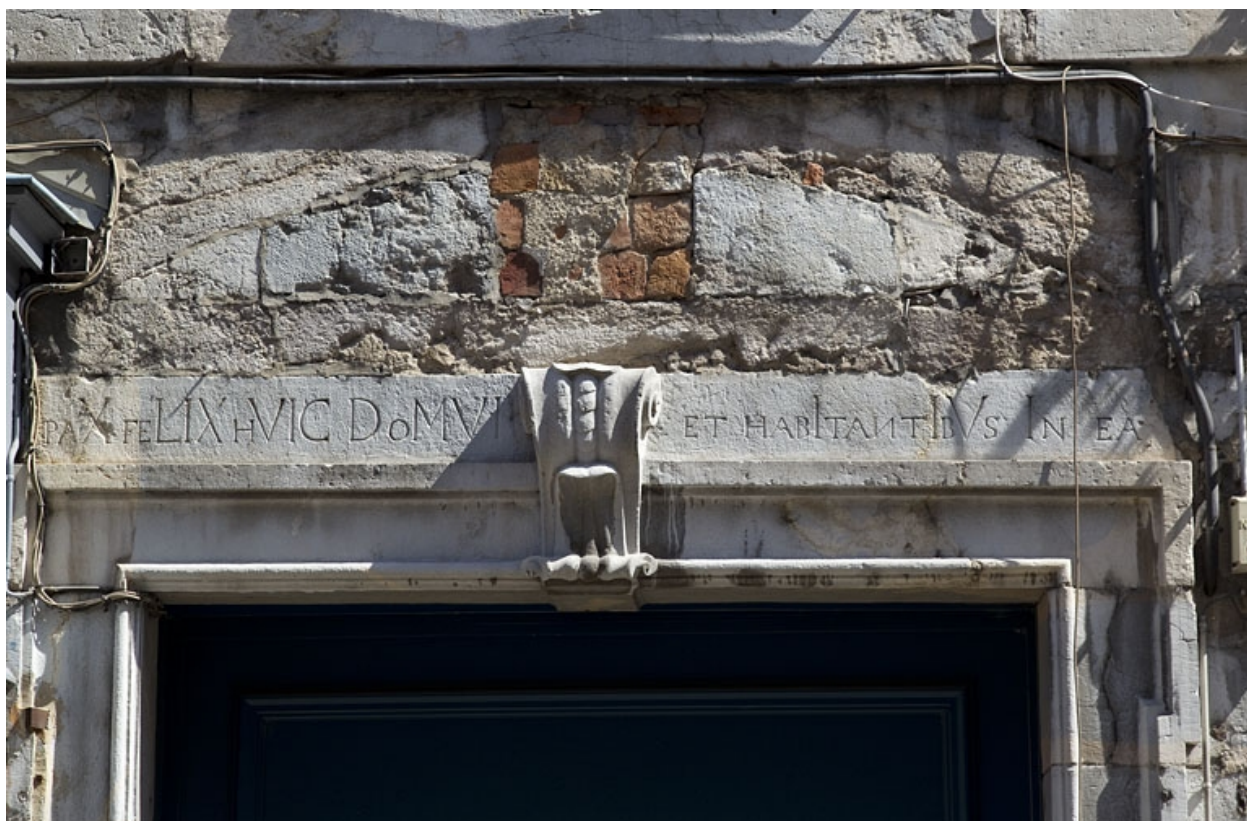
Logis principal, façade antérieure :  
détail de l'inscription au-dessus du portail d'entrée.  
Phot. Yves Sancey  
IVR43\_20112501987NUC2A

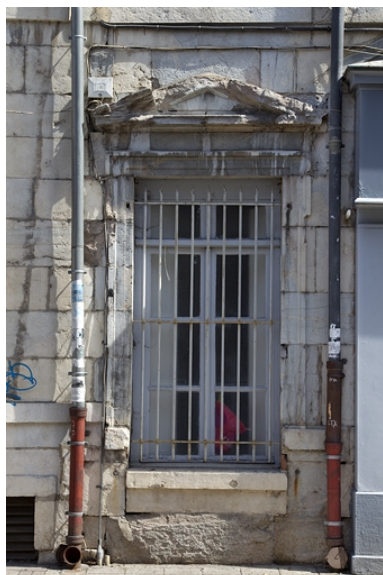
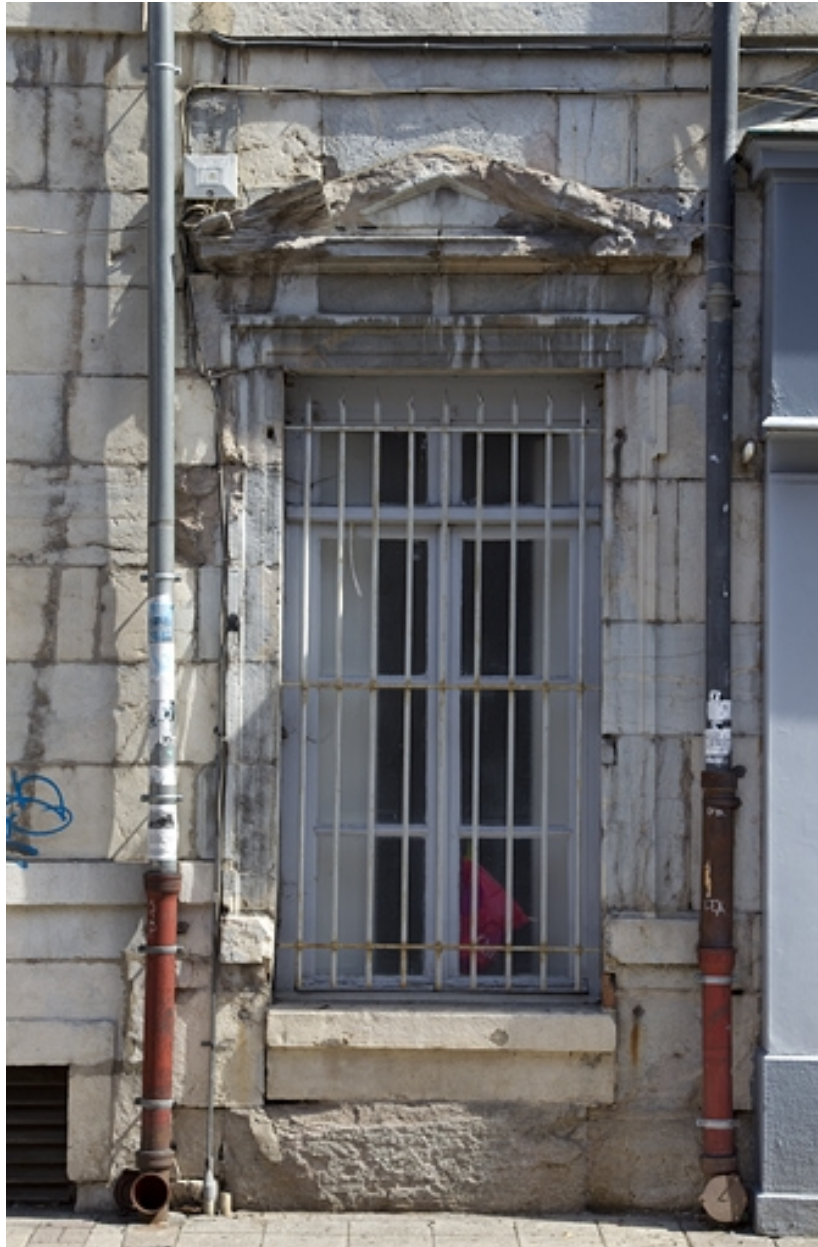
Logis principal, façade antérieure :  
détail d'une fenêtre du rez-de-chaussée, partie gauche.  
Phot. Yves Sancey  
IVR43\_20112501983NUC2A

Logis principal, façade antérieure : détail d'une fenêtre du rez-de-chaussée, partie gauche.

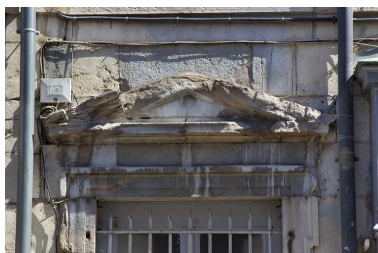
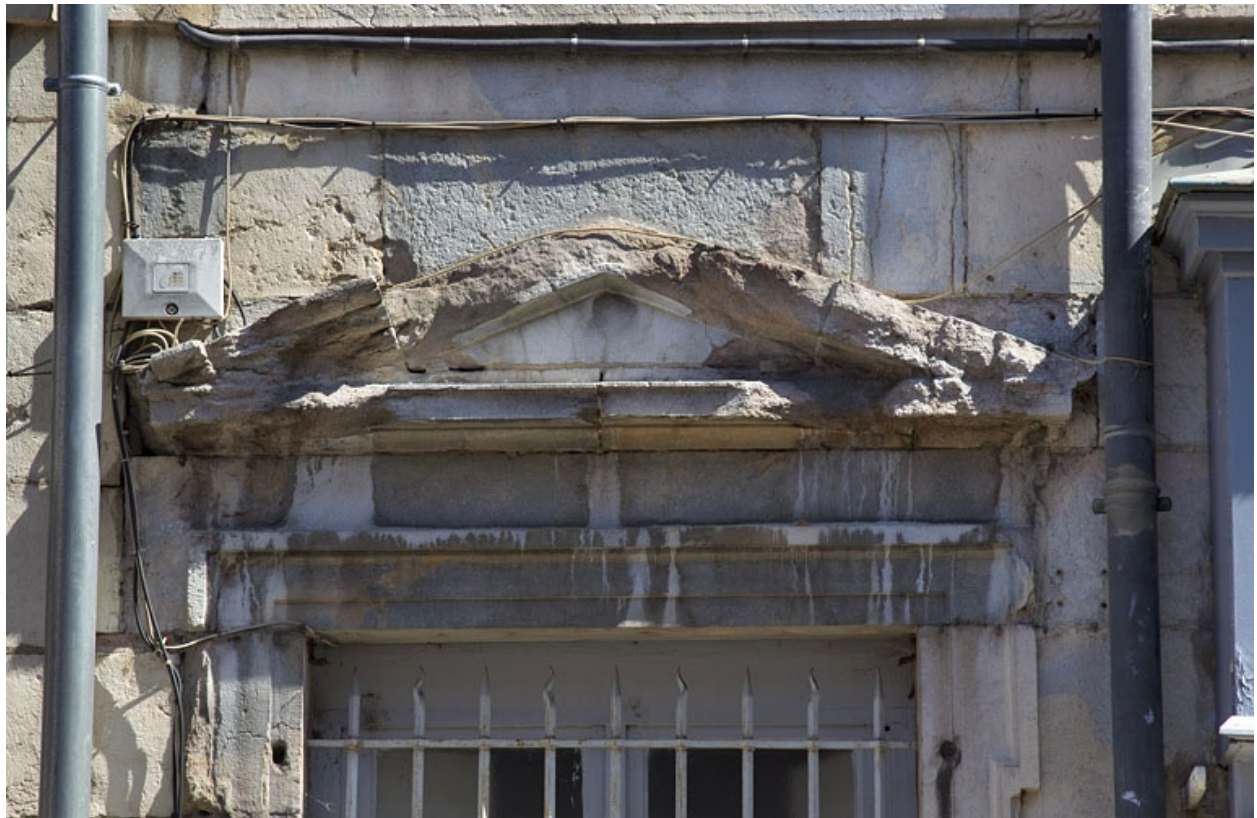
Logis principal, façade antérieure :  
détail du fronton de la fenêtre à gauche du portail d'entrée.  
Phot. Yves Sancey  
IVR43\_20112501986NUC2A

Un fronton triangulaire orne la fenêtre du rez-de-chaussée.

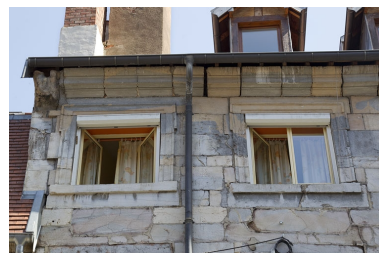
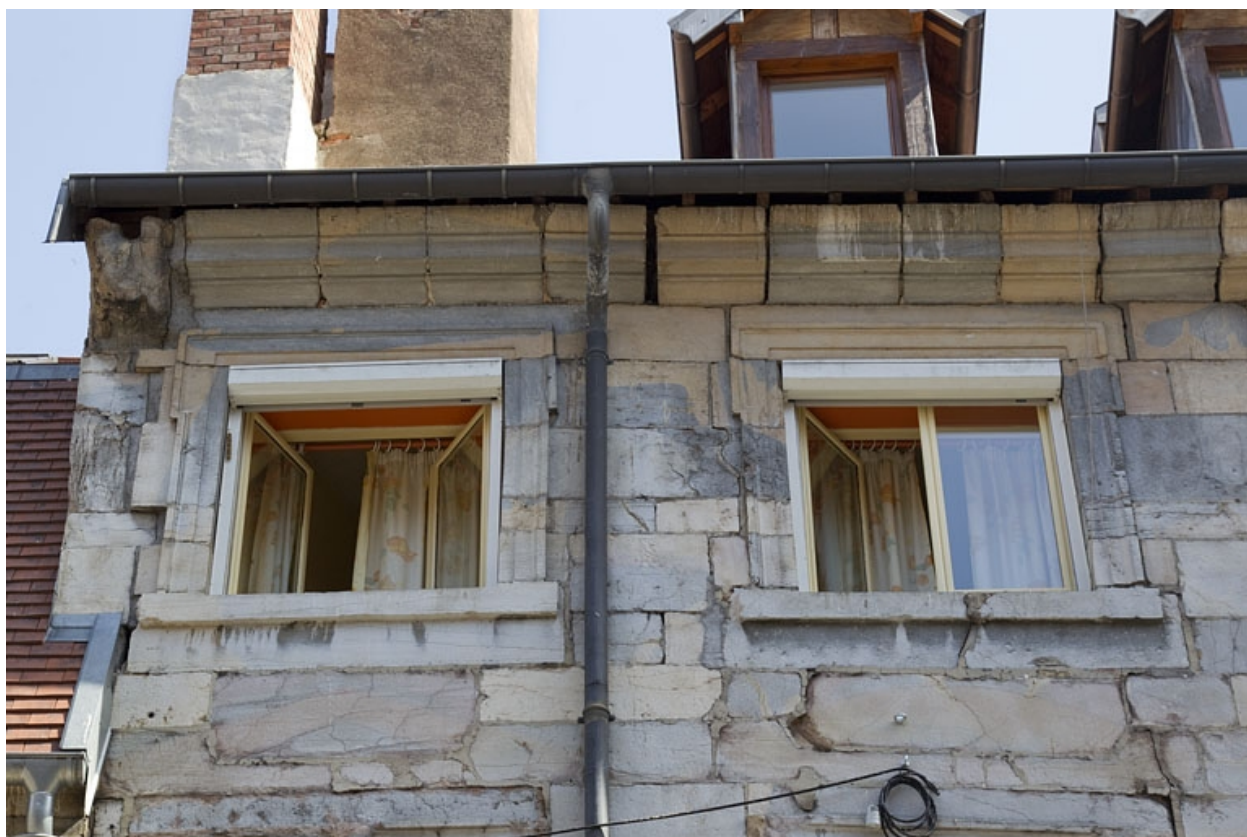
Logis principal, façade antérieure :  
détail des fenêtres de l'étage, partie gauche.  
Phot. Yves Sancey  
IVR43\_20112501982NUC2A

Logis principal, façade antérieure : détail des fenêtres de l'étage, partie gauche.

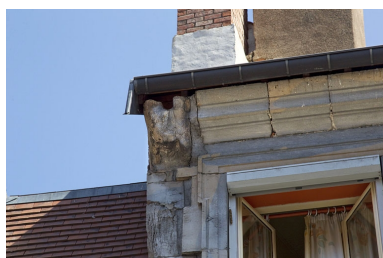
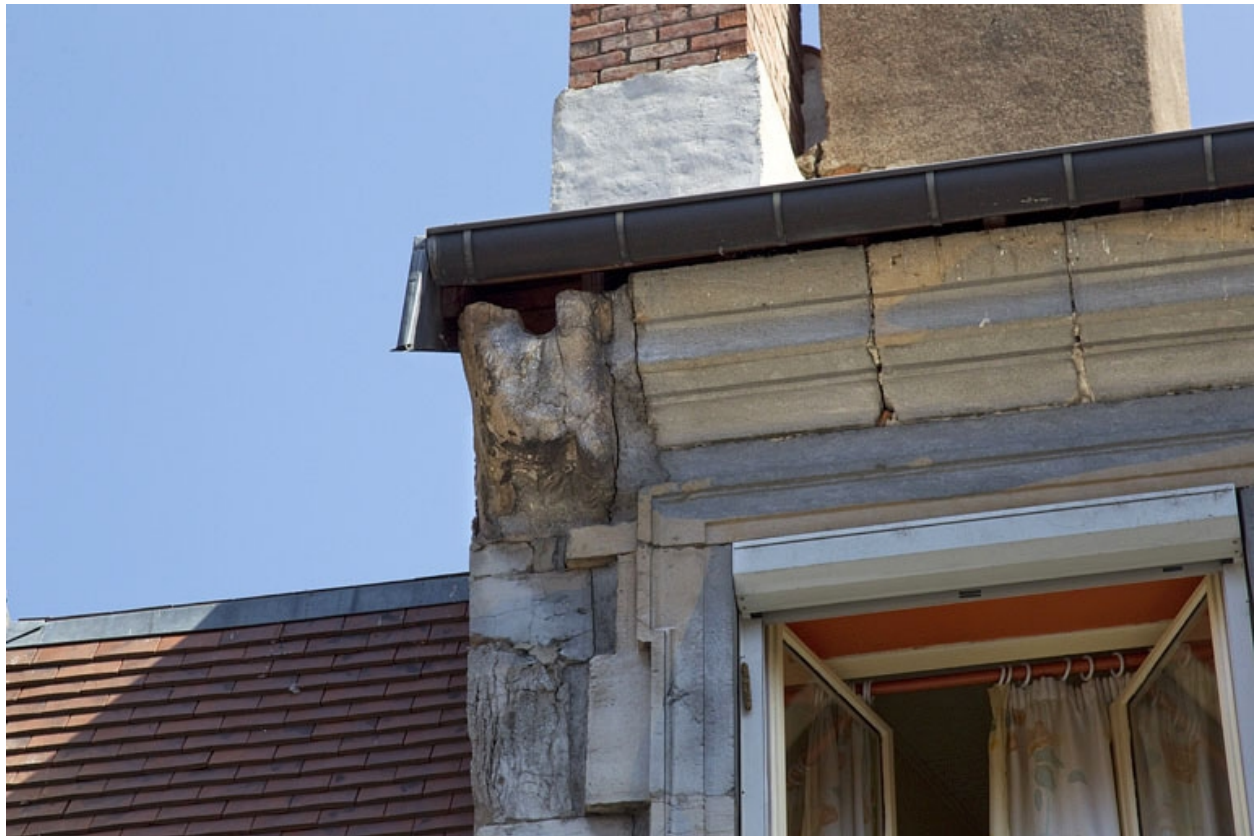
Logis principal, façade antérieure :  
détail de la gargouille gauche.  
Phot. Yves Sancey  
IVR43\_20112501985NUC2A

Les éléments les plus remarquables sont constitués par la façade sur rue avec des baies moulurées à crossettes, des frontons triangulaires et des gargouilles ainsi que par l'escalier et les galeries en charpente situés dans la cour.

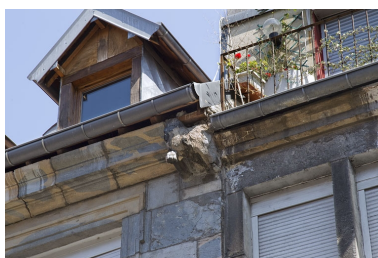
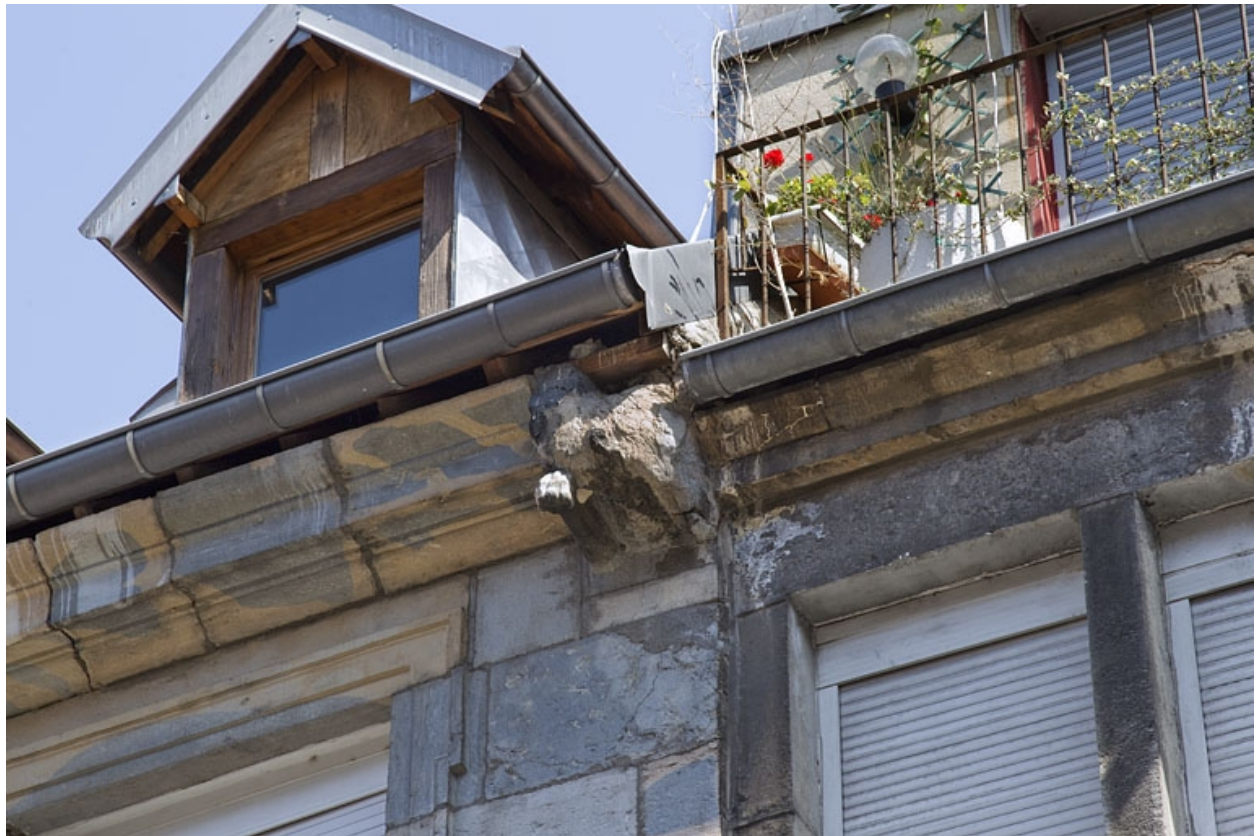
Logis principal, façade antérieure :  
détail de la gargouille droite.  
Phot. Yves Sancey  
IVR43\_20112501988NUC2A

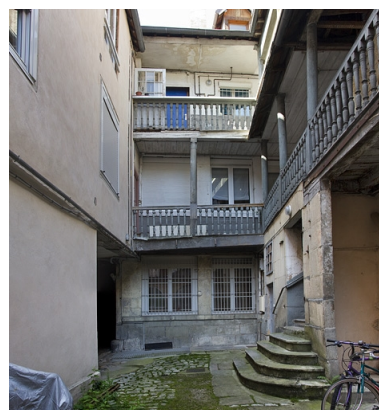
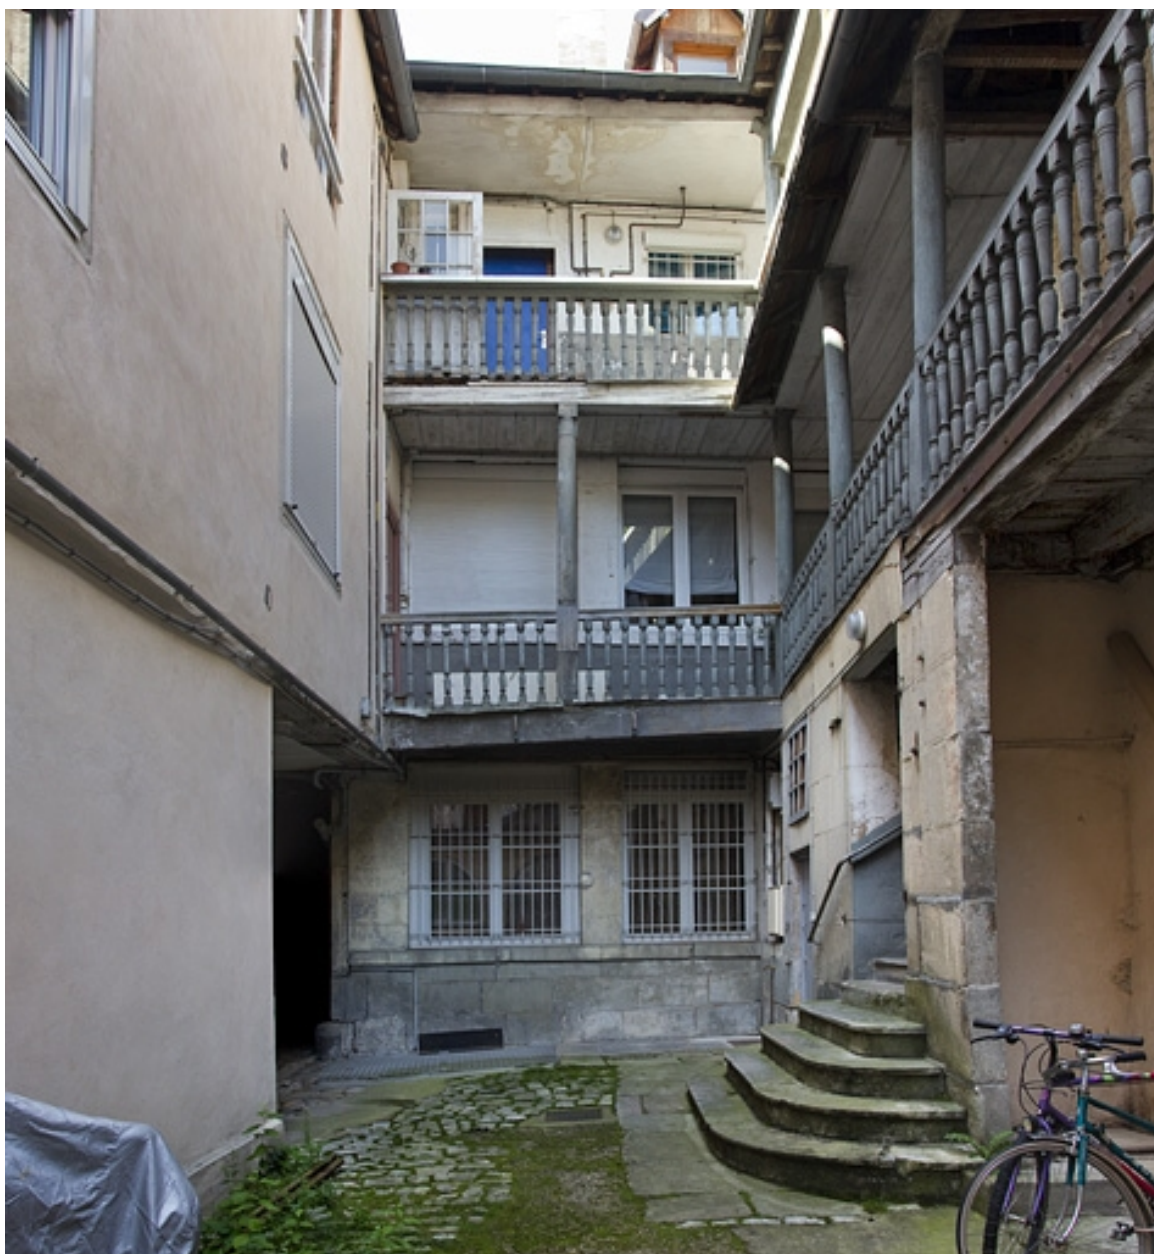
Logis principal : façade postérieure  
depuis le fond de la cour.

Logis principal : façade postérieure depuis le fond de la cour.

Le logis principal, construit sur une cave plafonnée reposant sur des piliers en bois ouvragés, est en pierre de taille sauf le deuxième étage sur cour en pan de bois enduit. L'escalier extérieur en équerre sur cour est prolongé par un système de galeries en charpente, soutenues par des colonnes en bois avec des gardes-corps à balustres de bois tourné. L'aile droite sur cour, constituée de deux logements situés à l'étage, comprend en rez-de-chaussée une remise placée dans l'axe du passage cocher latéral. En fond de cour sont situées deux arcades dont l'une a été transformée en fenêtre. Celles-ci donnaient probablement sur une cour actuellement couverte en zinc. Au-dessus des arcades, un passage avec un garde-corps en ferronnerie permet d'accéder aux logements de l'aile droite.

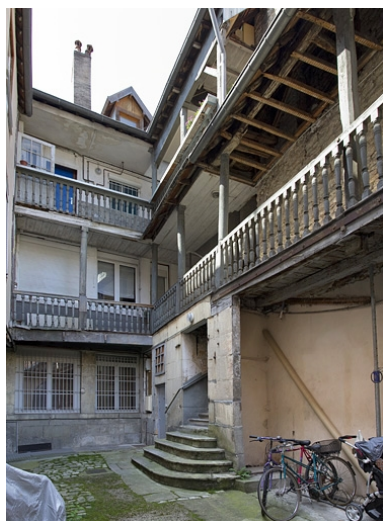
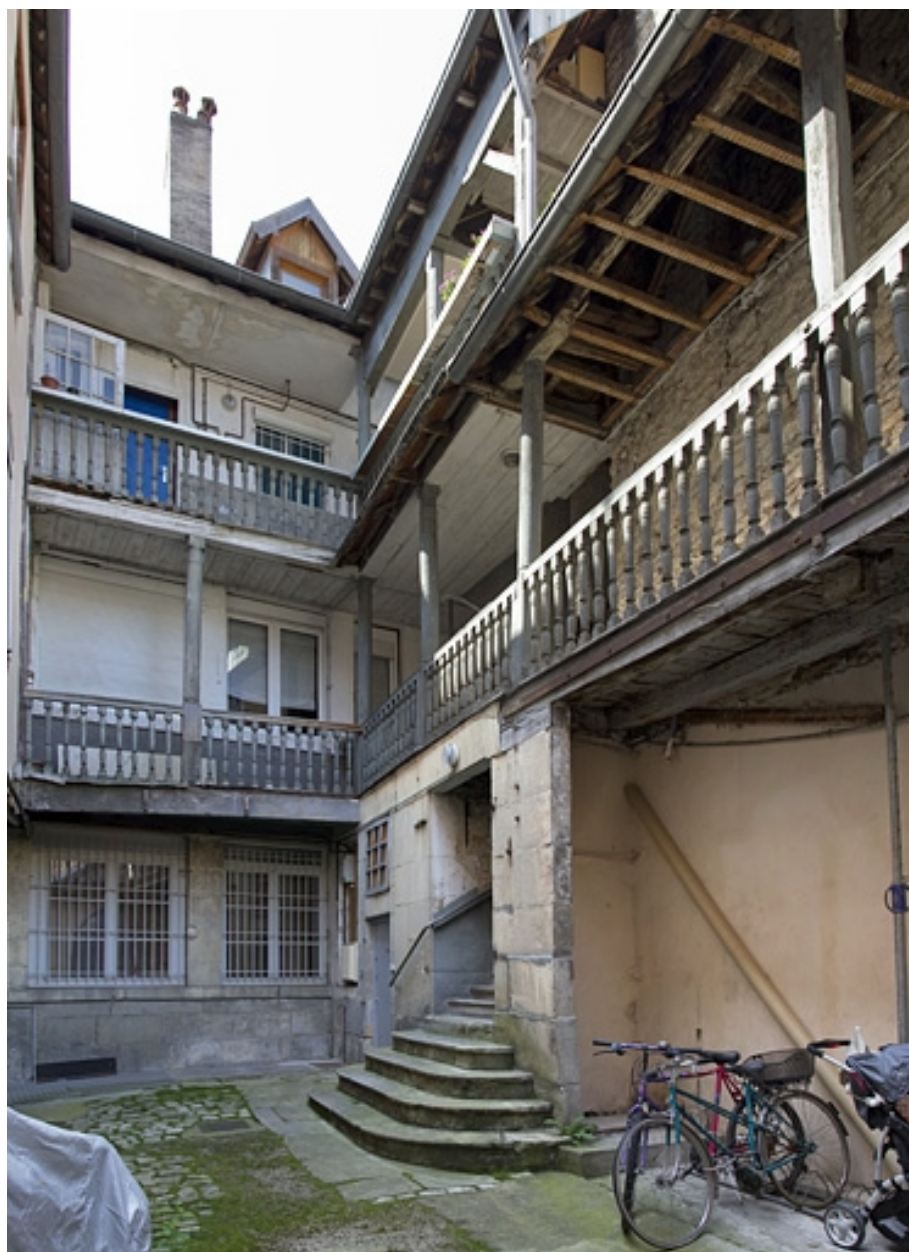
Vue d'ensemble de la façade  
postérieure du logis principal  
et de l'escalier extérieur.

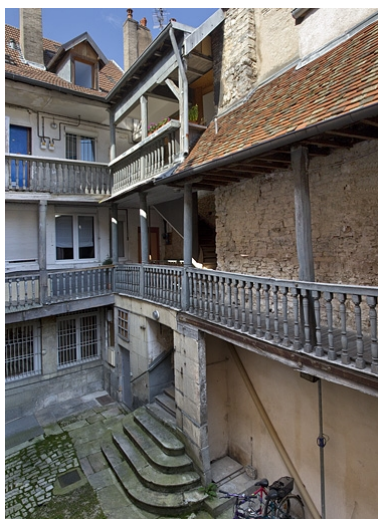
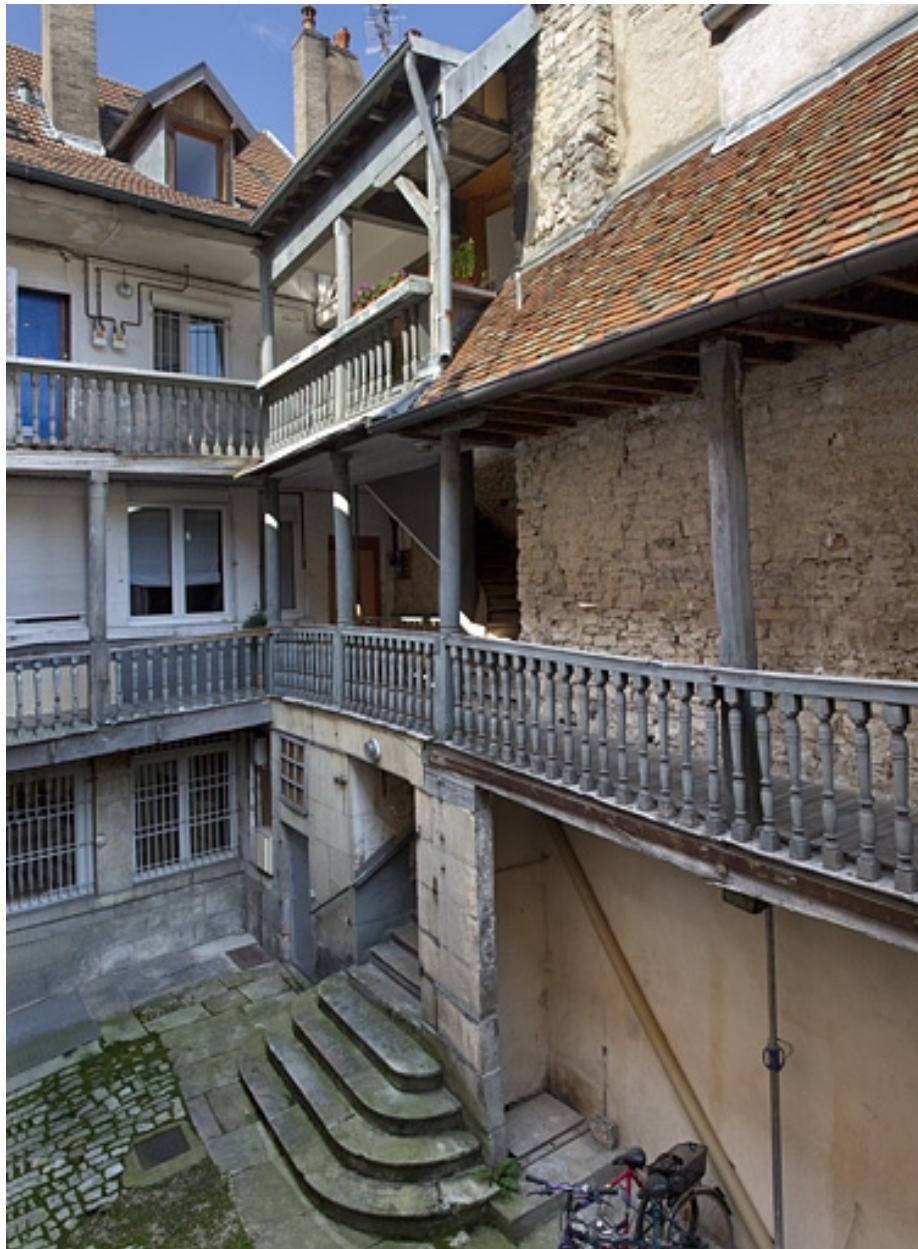
Escalier extérieur sur cour :  
de trois quarts gauche.

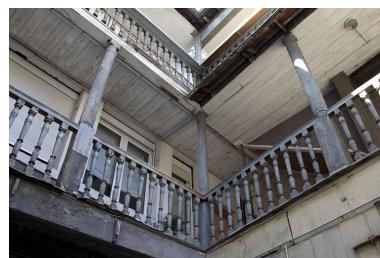
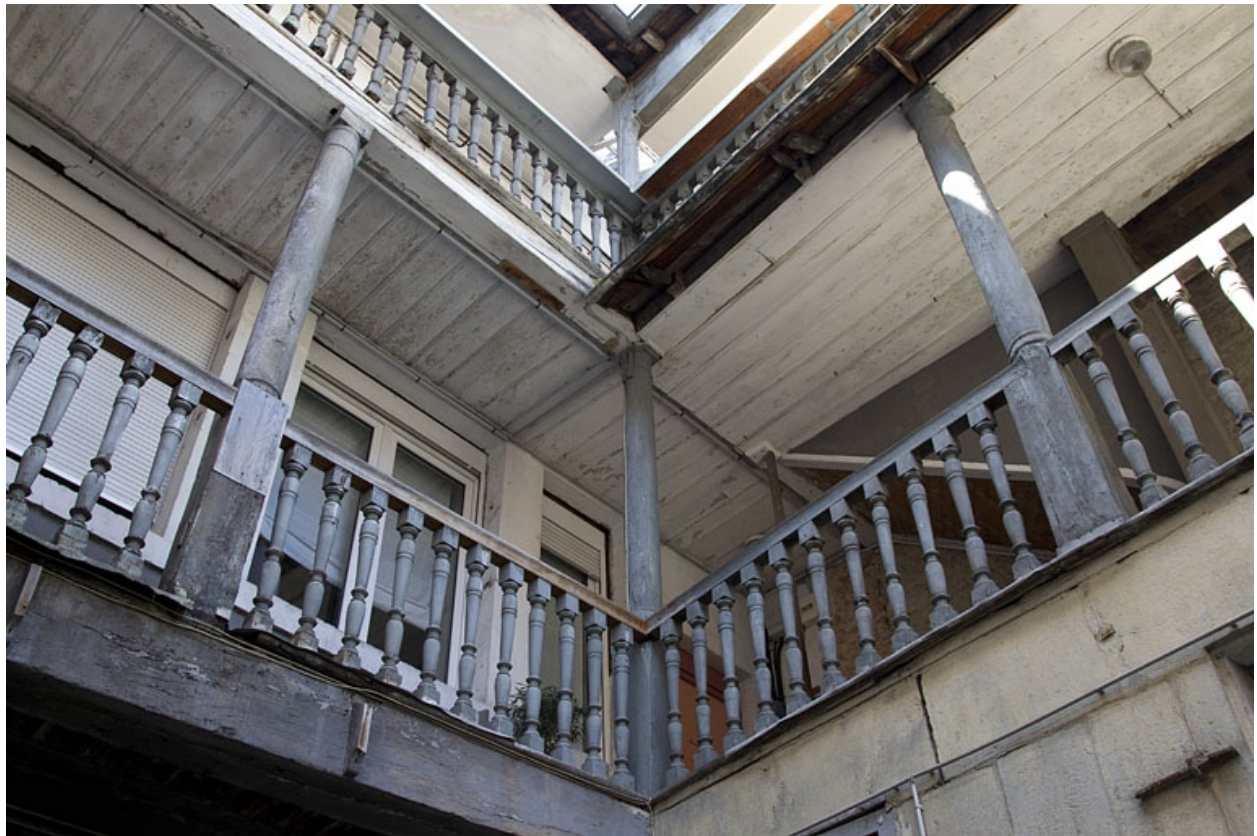
Escalier extérieur : détail de l'angle  
de la coursière du premier étage.

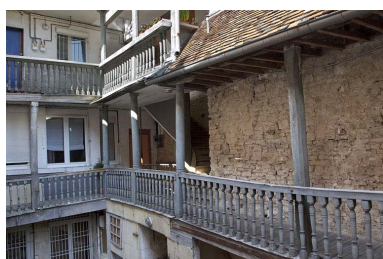
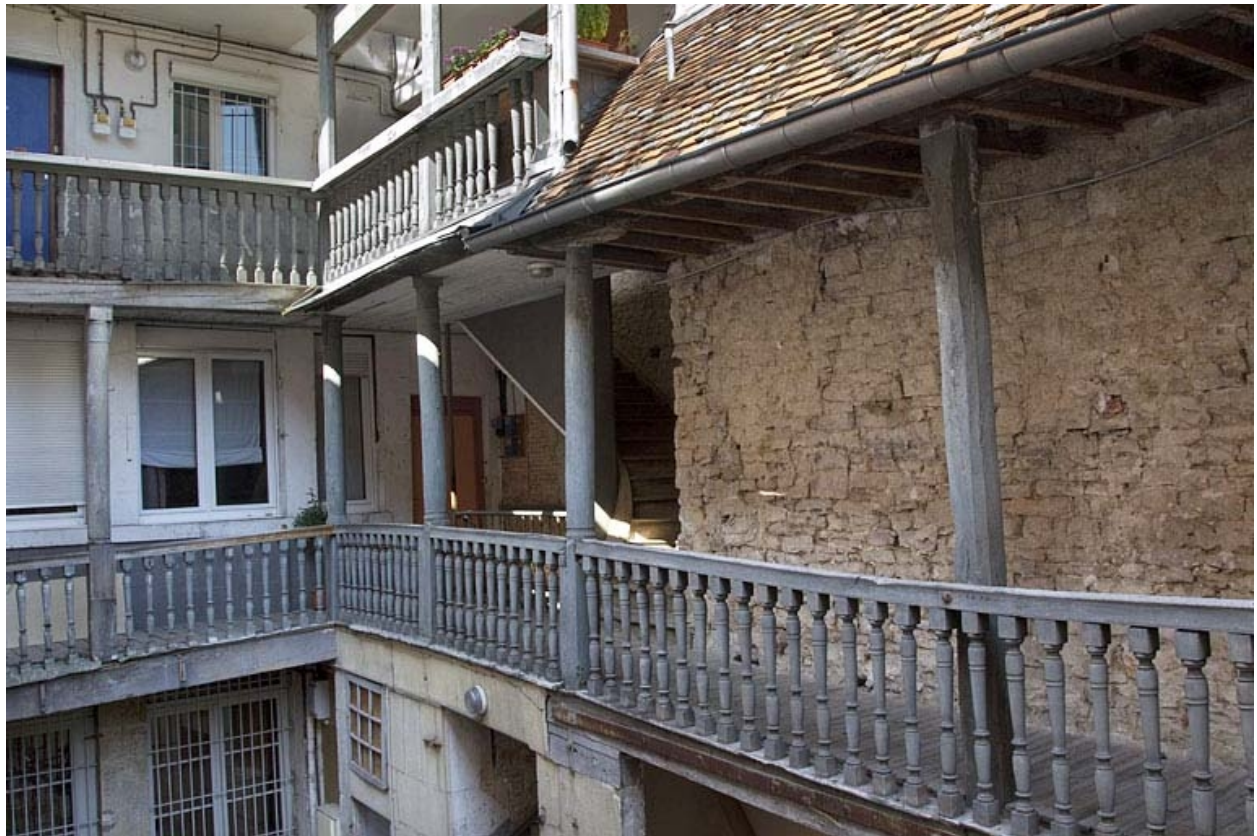
Escalier extérieur : détail des  
coursiers, de trois quarts gauche.

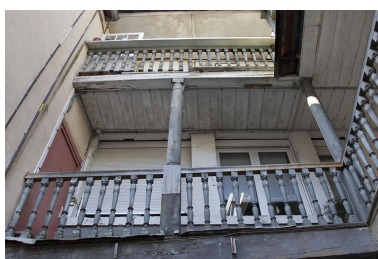
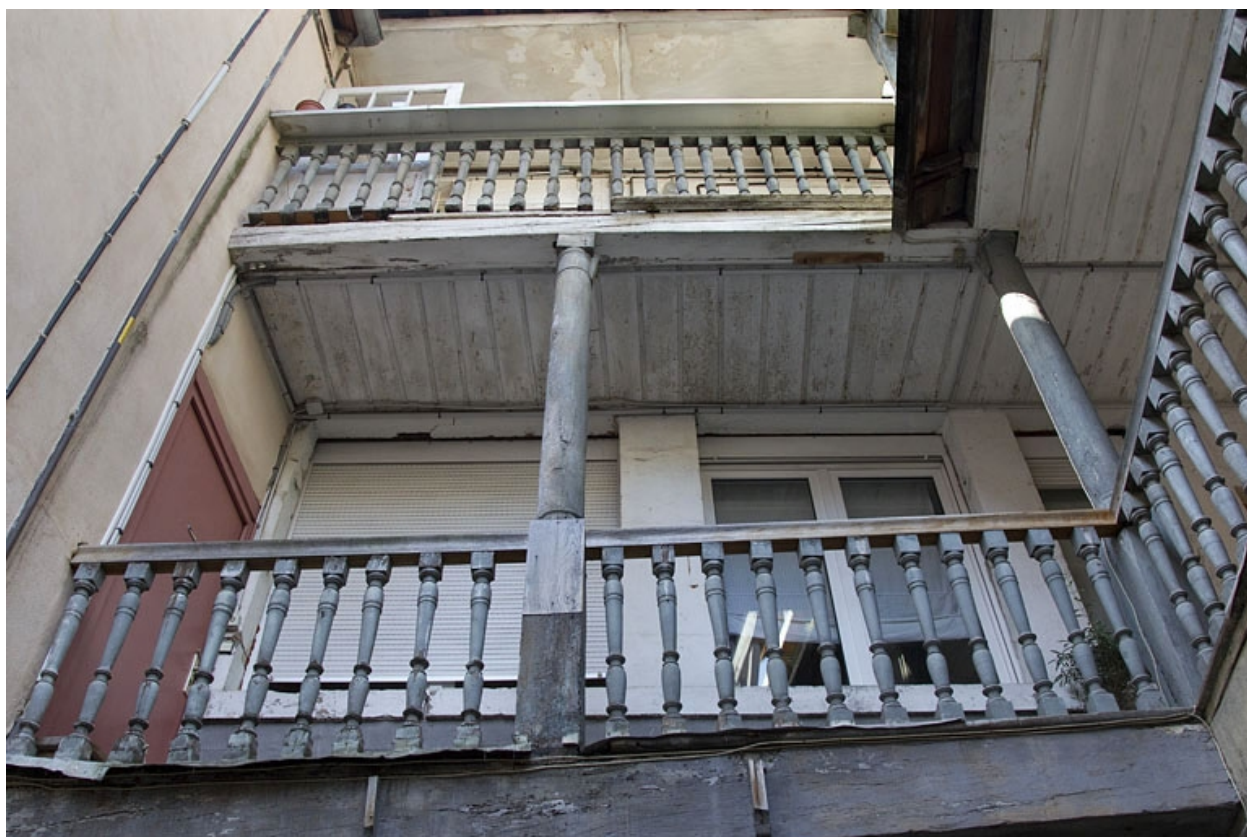
Escalier extérieur : détail  
des coursiers, de face.
