Bourgogne-Franche-Comté, Doubs  
Besançon  
îlot des Jacobins  
5 rue Rivotte

## maison

Numéro de dossier : IA25000504  
Date de l'enquête initiale : 1996  
Date(s) de rédaction : 2008  
Cadre de l'étude : enquête thématique régionale demeures bisontines  
Degré d'étude : étudié

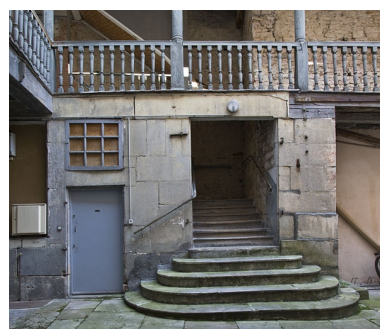
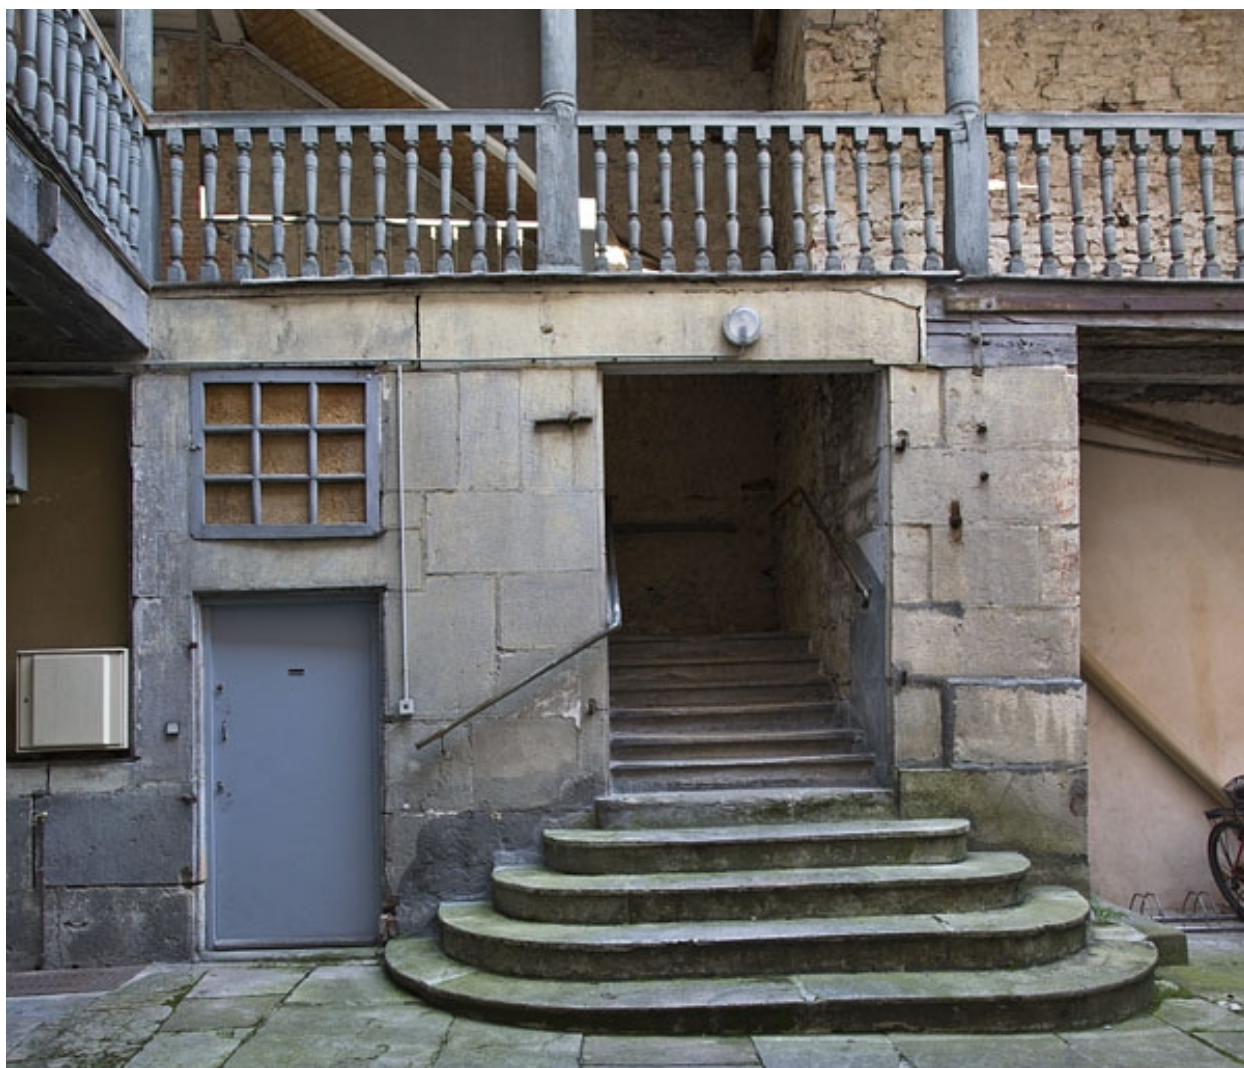
Escalier extérieur : détail  
du départ de l'escalier.

Le logis principal, construit sur une cave plafonnée reposant sur des piliers en bois ouvragés, est en pierre de taille sauf le deuxième étage sur cour en pan de bois enduit. L'escalier extérieur en équerre sur cour est prolongé par un système de galeries en charpente, soutenues par des colonnes en bois avec des gardes-corps à balustres de bois tourné. L'aile droite sur cour, constituée de deux logements situés à l'étage, comprend en rez-de-chaussée une remise placée dans l'axe du passage cocher latéral. En fond de cour sont situées deux arcades dont l'une a été transformée en fenêtre. Celles-ci donnaient probablement sur une cour actuellement couverte en zinc. Au-dessus des arcades, un passage avec un garde-corps en ferronnerie permet d'accéder aux logements de l'aile droite.

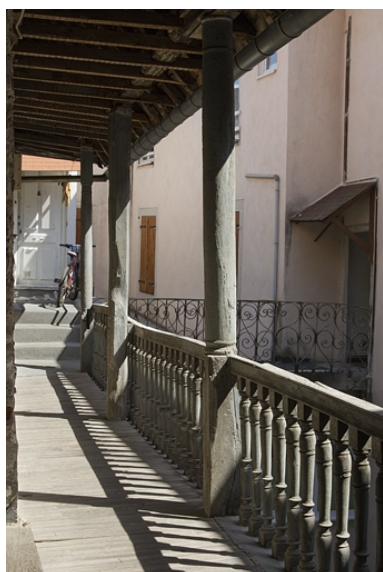
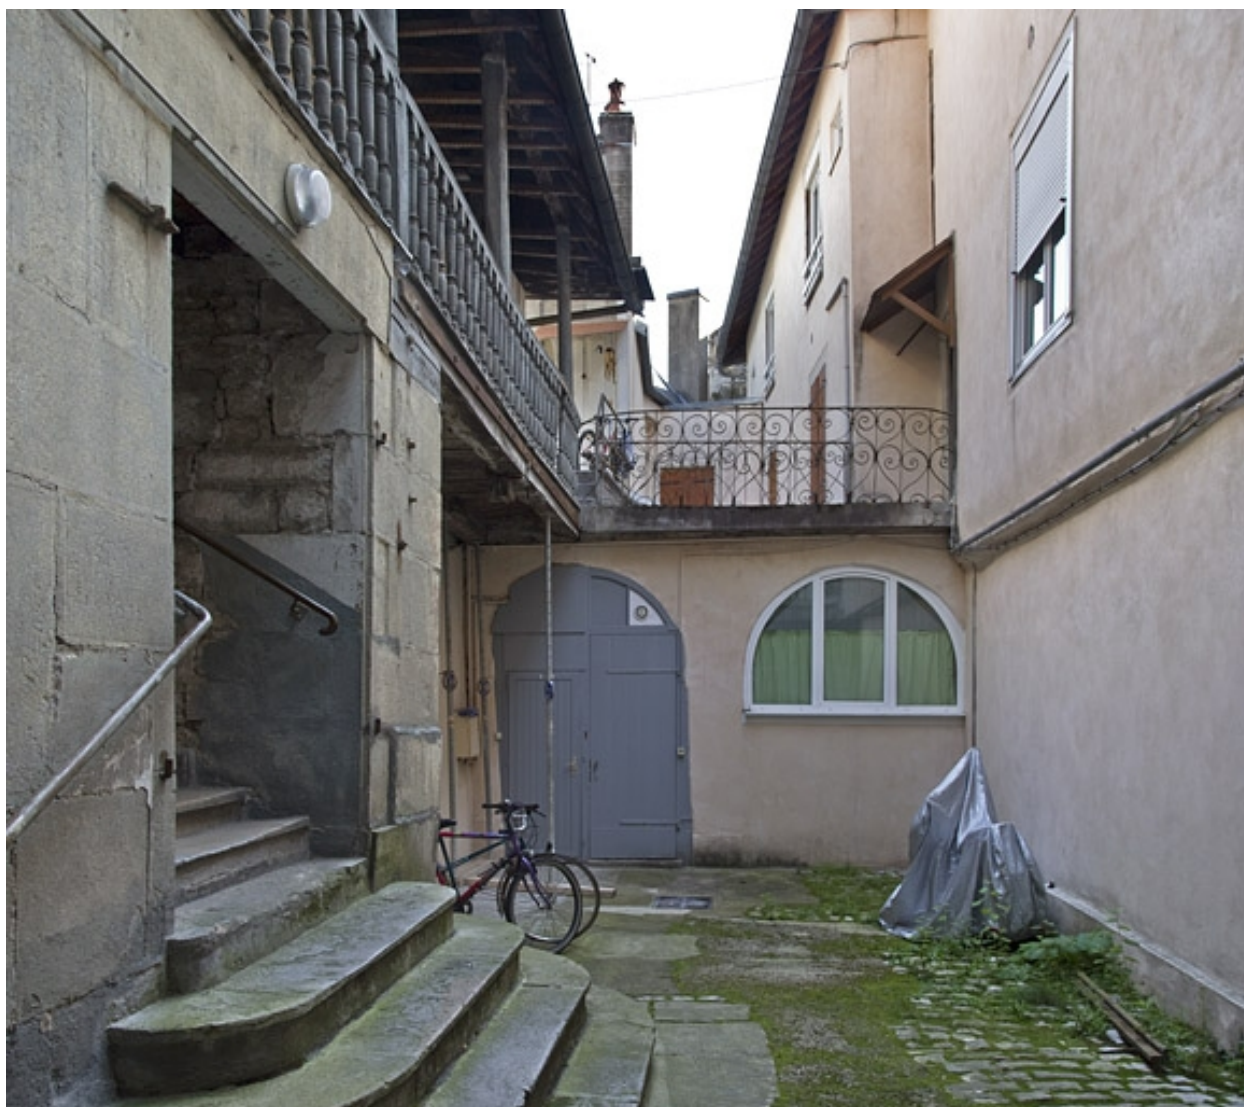
Vue d'ensemble de la  
cour depuis l'entrée.

Vue d'ensemble de la cour depuis l'entrée.

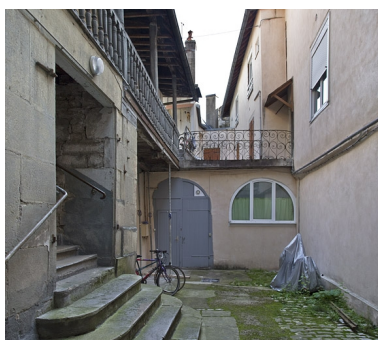
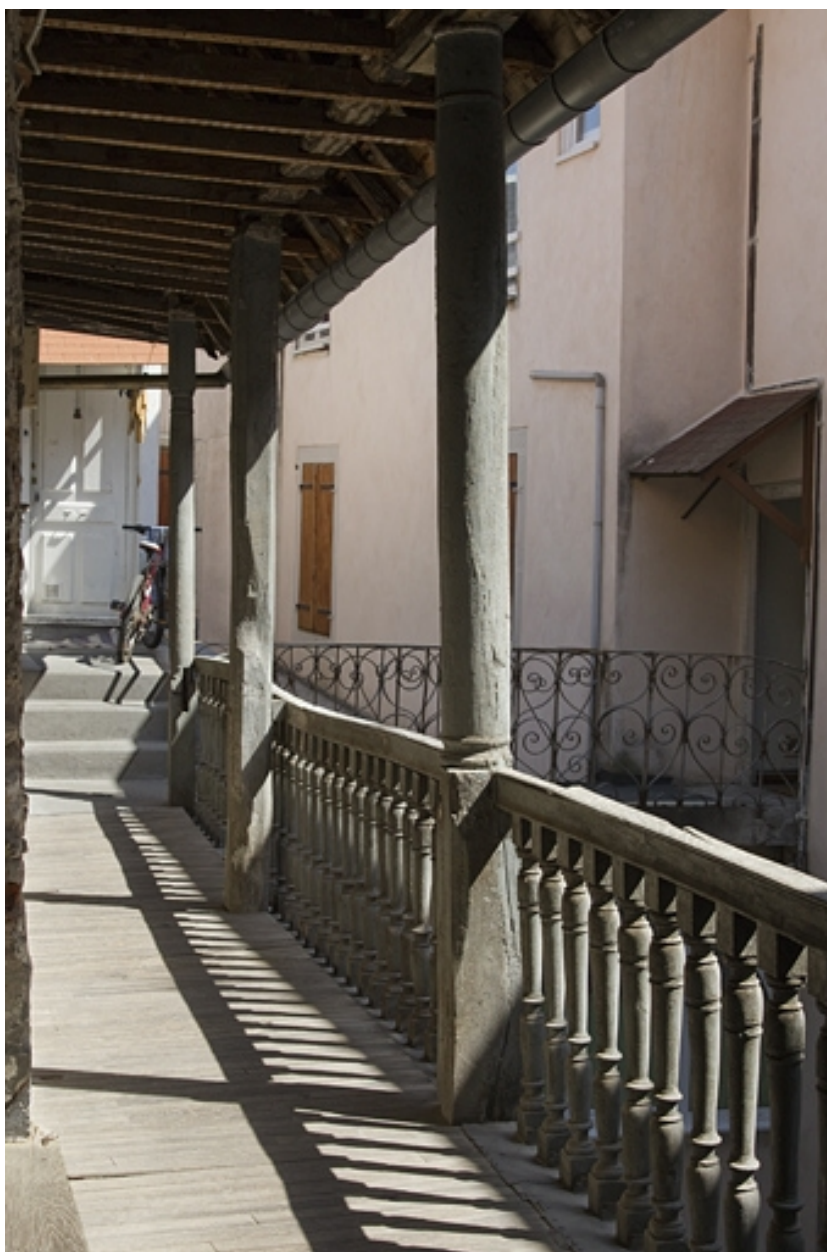
Escalier extérieur : détail  
de la coursière du premier  
étage, depuis l'intérieur.  
Phot. Yves Sancey  
IVR43\_20112501989NUC2A
