Bourgogne-Franche-Comté, Côte-d'Or  
Menesble  
18 Grande rue

## maison

Numéro de dossier : IA21005915

Cadre de l'étude : enquête thématique départementale toitures en pierre dans le Parc national de forêts

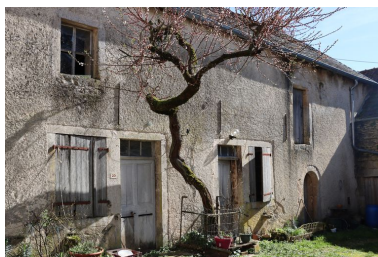
Vue de l'élévation Ouest du  
logis depuis la cour de la ferme.

Vue de l'élévation Ouest du logis depuis la cour de la ferme.

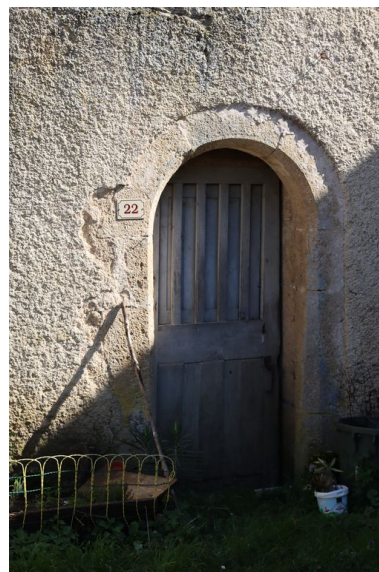
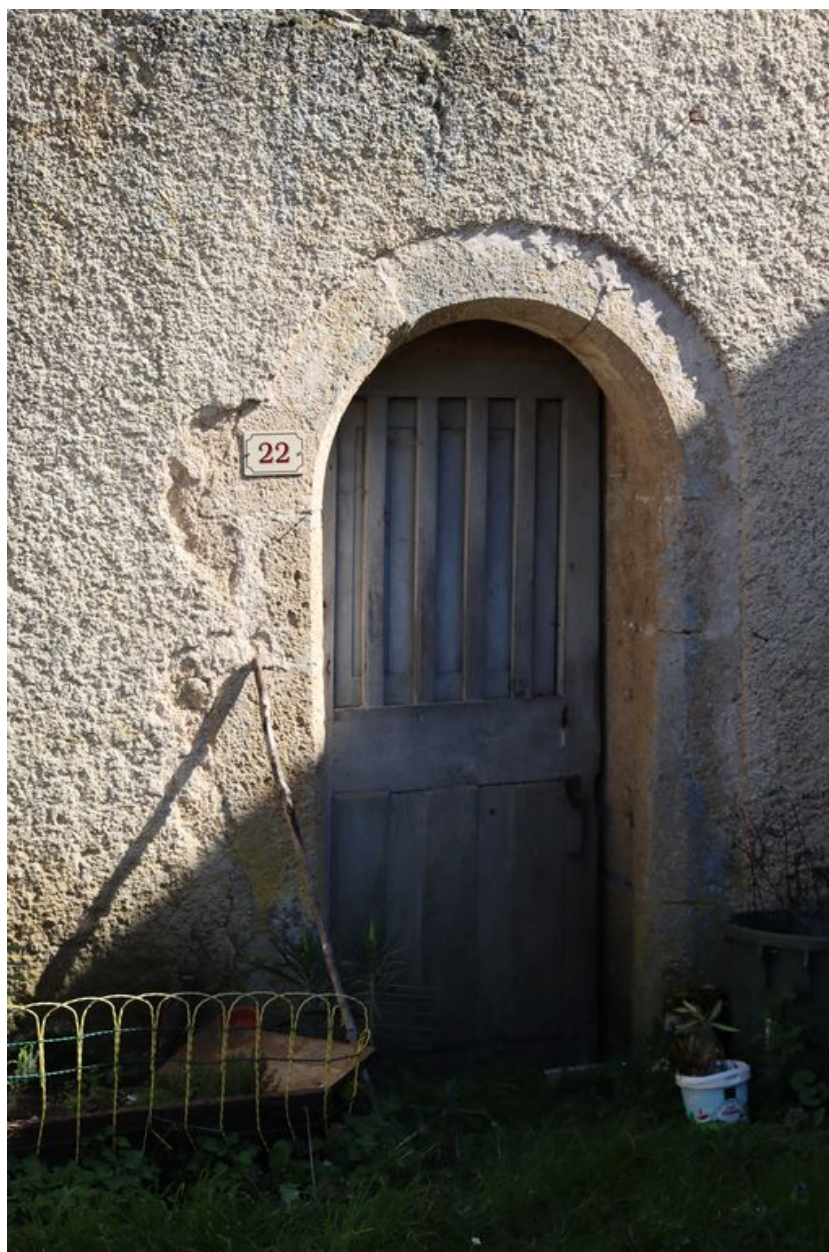
Vue de la porte de l'élévation Ouest  
ouvrant sur la partie sud du logis.

Vue de la porte de l'élévation Ouest ouvrant sur la partie sud du logis.

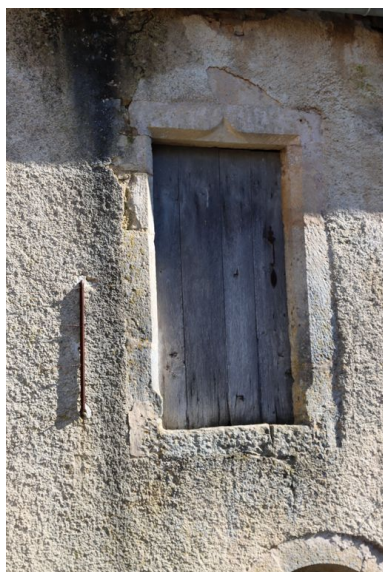
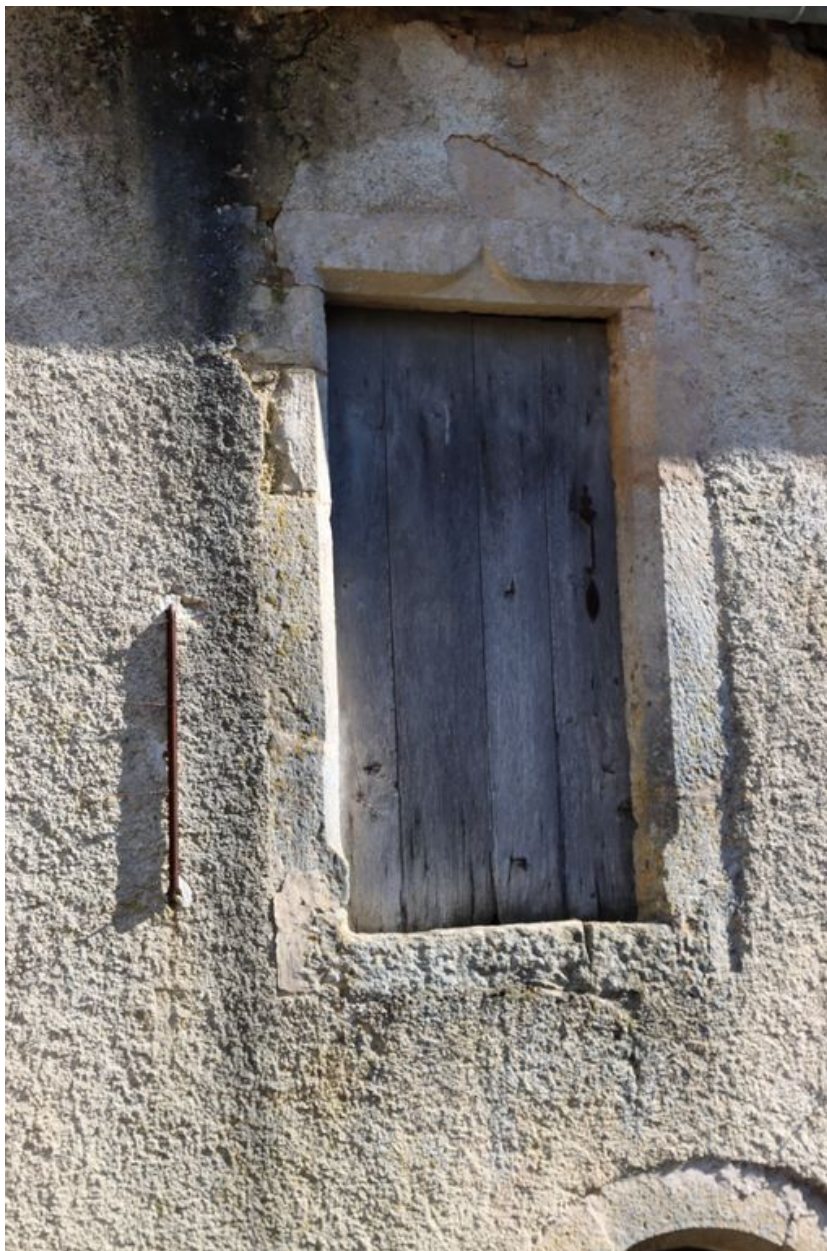
Vue de la porte de l'étage de  
l'élévation Ouest, couverte  
d'un linteau en accolade.  
Phot. Baptiste Quost  
IVR26\_20242100009NUC2A

Vue de la porte de l'étage de l'élévation Ouest, couverte d'un linteau en accolade.

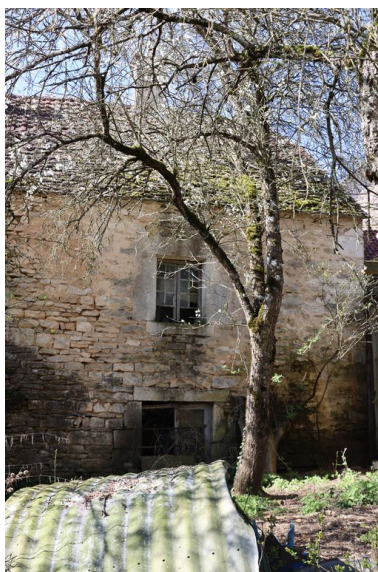
Vue d'une partie de l'élévation Est  
de la maison, couverte en laves.  
Phot. Baptiste Quost  
IVR26\_20242100011NUC2A

Vue d'une partie de l'élévation Est de la maison, couverte en laves.

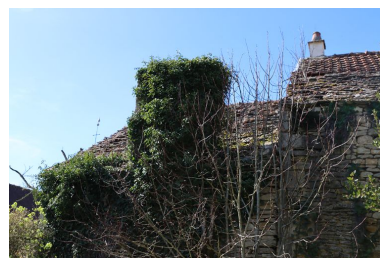
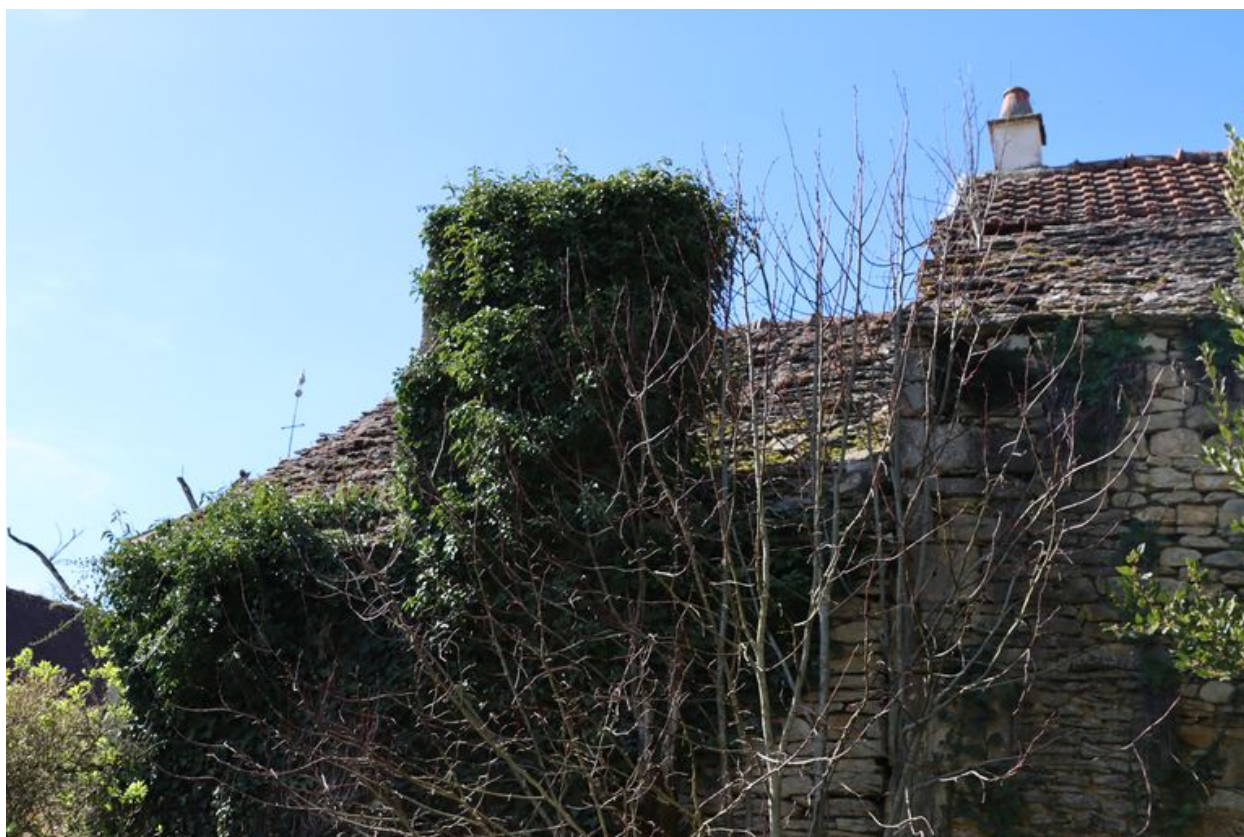
IVR26\_20242100008NUC2A  
Vue du toit de l'extension Sud,  
couvert en partie en laves.  
Phot. Baptiste Quost  
IVR26\_20242100012NUC2A

Vue du toit de l'extension Sud, couvert en partie en laves.

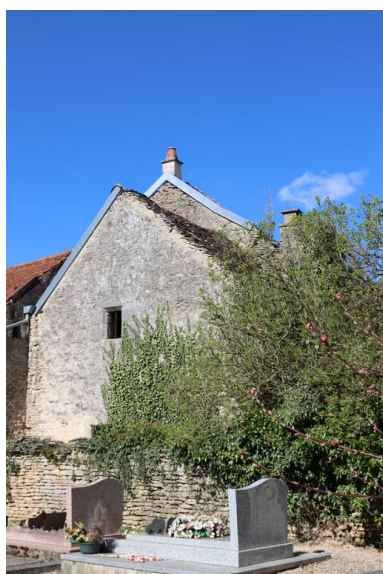
Vue du mur pignon  
de l'extension Sud.  
Phot. Baptiste Quost  
IVR26\_20242100013NUC2A

Vue du mur pignon de l'extension Sud.

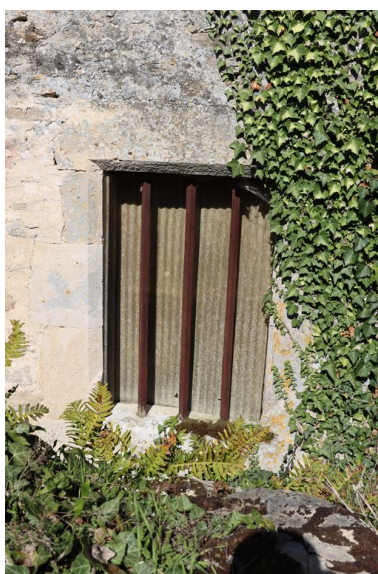
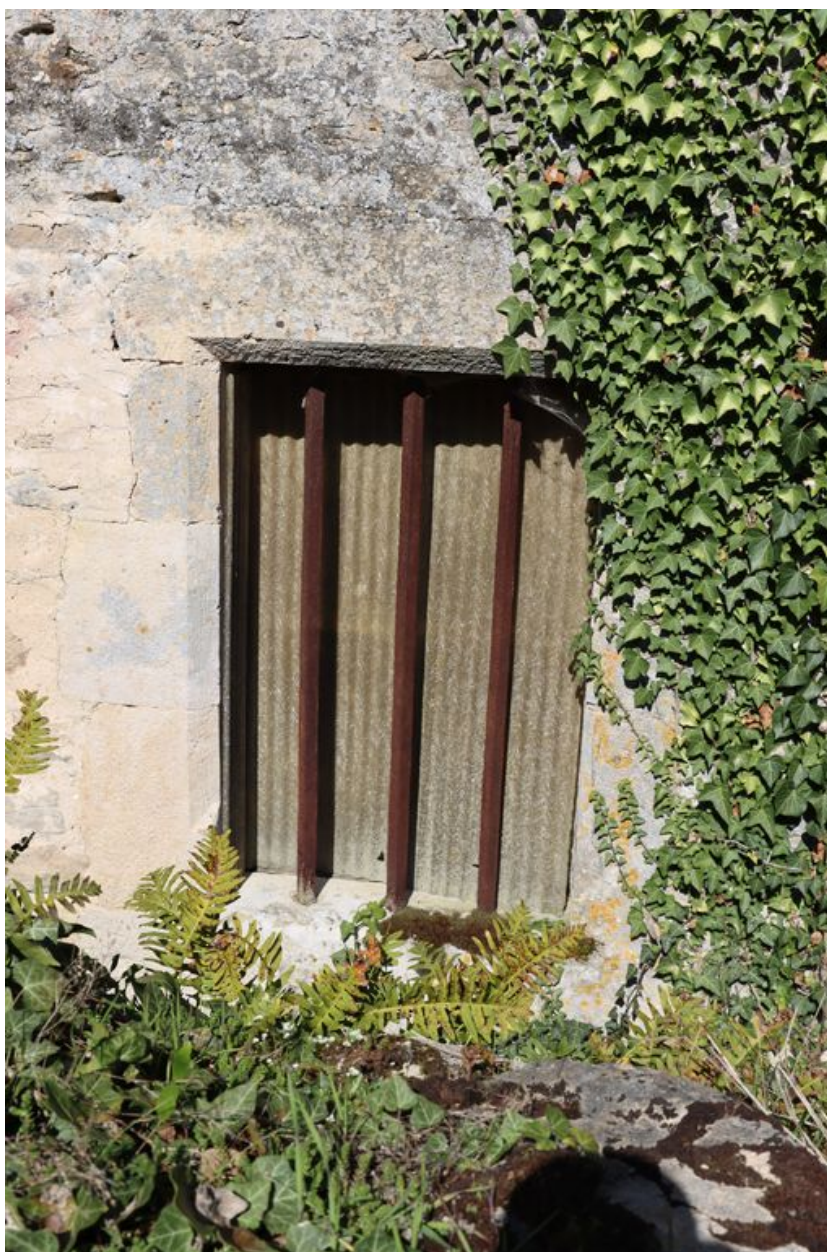
Détail d'une fenêtre  
de l'extension sud.  
Phot. Baptiste Quost  
IVR26\_20242100014NUC2A

Détail d'une fenêtre de l'extension sud.

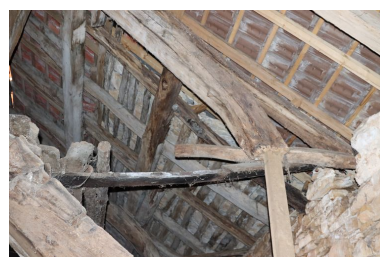
Vue de la sous-face du  
toit en laves de la maison.  
Phot. Baptiste Quost  
IVR26\_20242100015NUC2A

Vue de la sous-face du toit en laves de la maison.

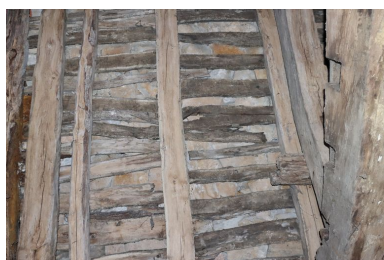
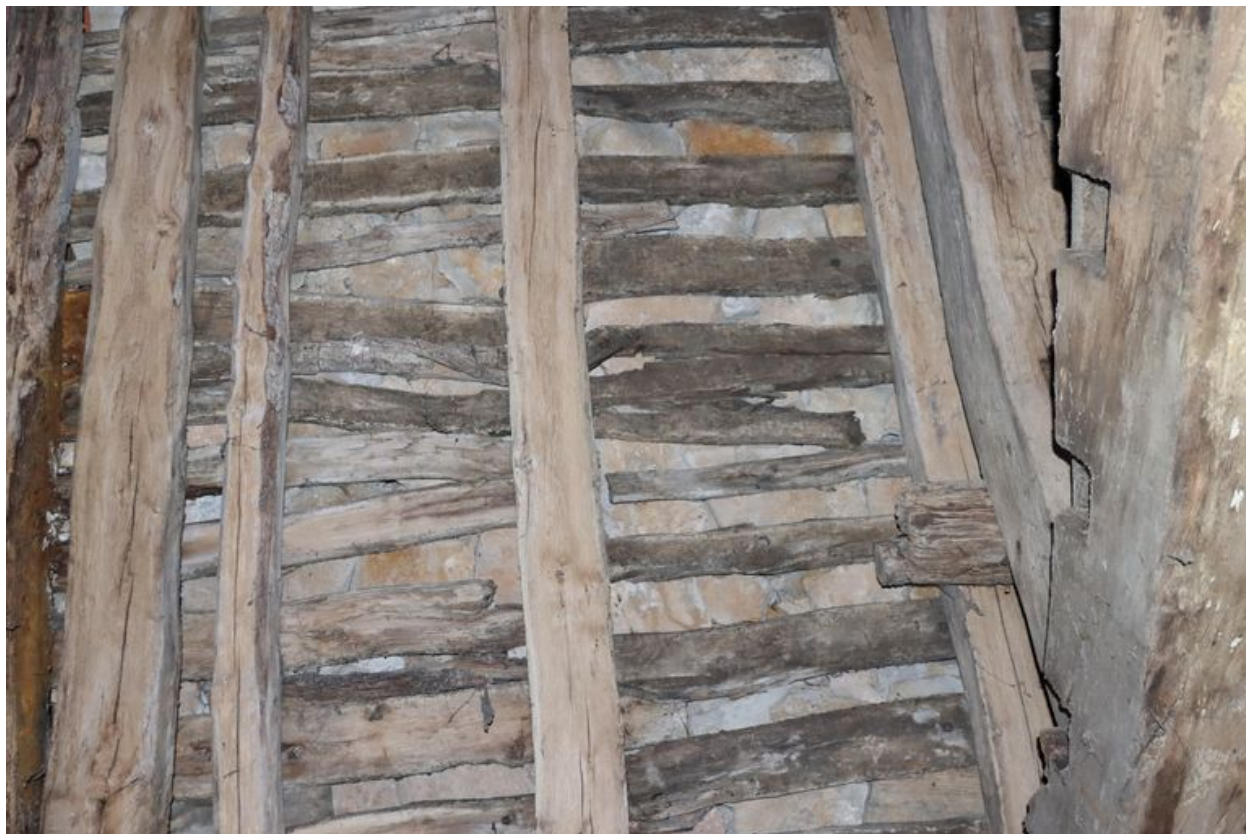
Détail de la sous-face du  
toit en laves de la maison.  
Phot. Baptiste Quost  
IVR26\_20242100016NUC2A

Détail de la sous-face du toit en lave de la maison.

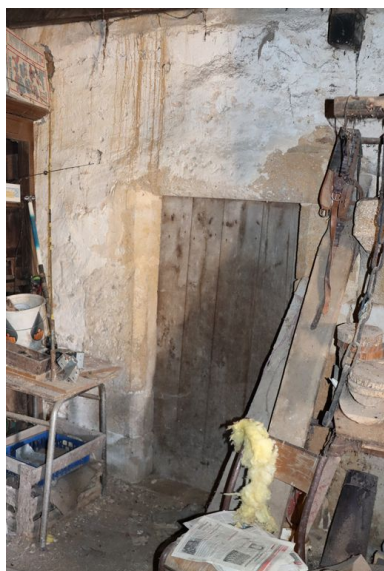
Détail de la porte ouvrant vers  
l'extension adossée contre le  
mur pignon sud de la maison.  
Phot. Baptiste Quost  
IVR26\_20242100019NUC2A

Détail de la porte ouvrant vers l'extension adossée contre le mur pignon sud de la maison.

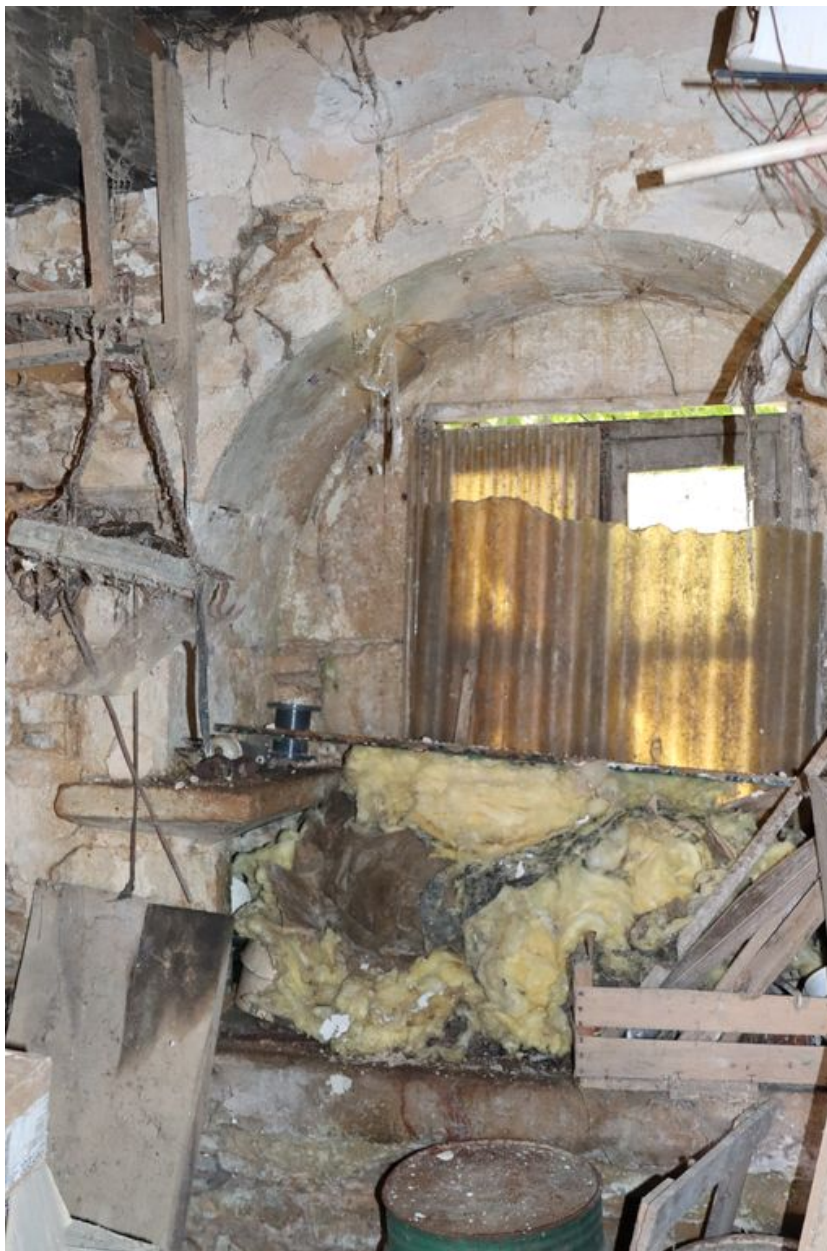
Vue de la niche (placard et évier)  
aménagée dans le mur gouttereau Est.  
Phot. Baptiste Quost  
IVR26\_20242100017NUC2A

Vue de la niche (placard et évier) aménagée dans le mur gouttereau Est.

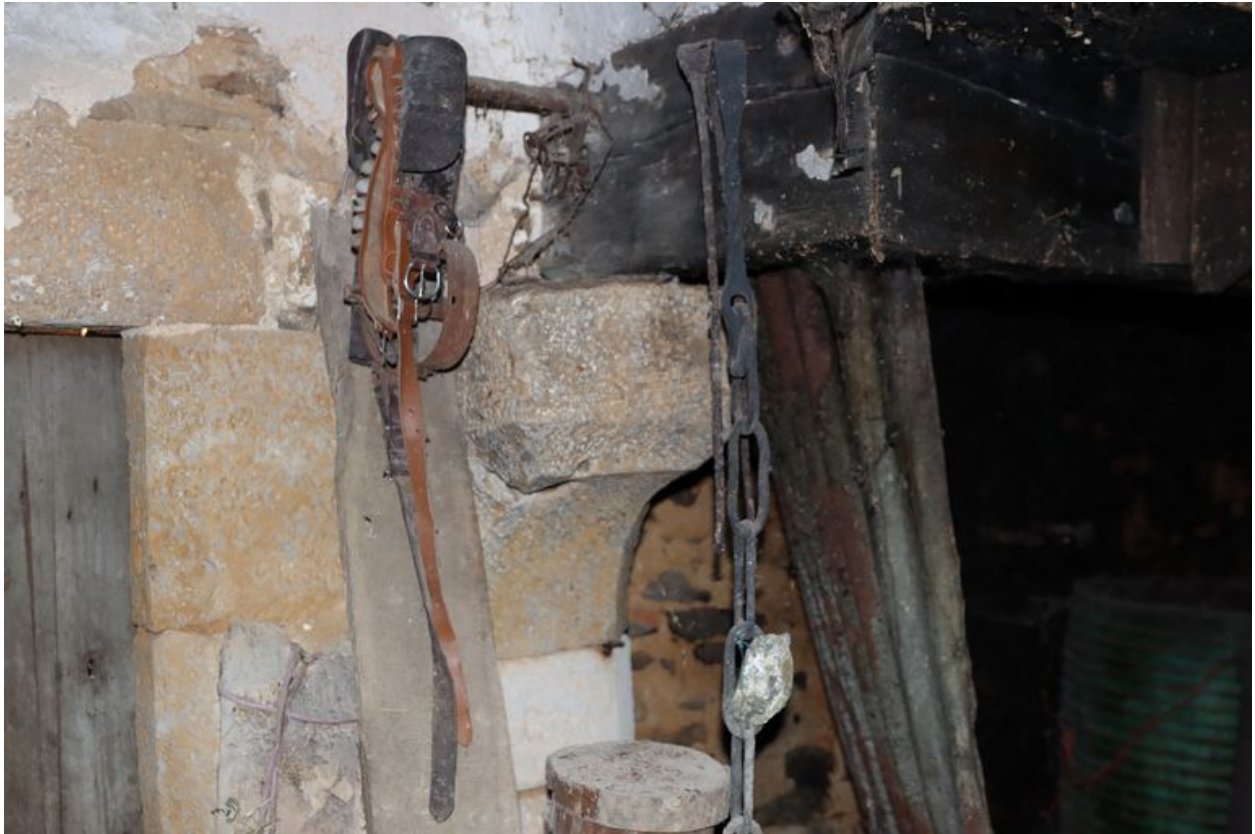
Détail du piédroit de la cheminée  
du rez-de-chaussée de la maison.  
Phot. Baptiste Quost  
IVR26\_20242100018NUC2A

Détail du piédroit de la cheminée du rez-de-chaussée de la maison.

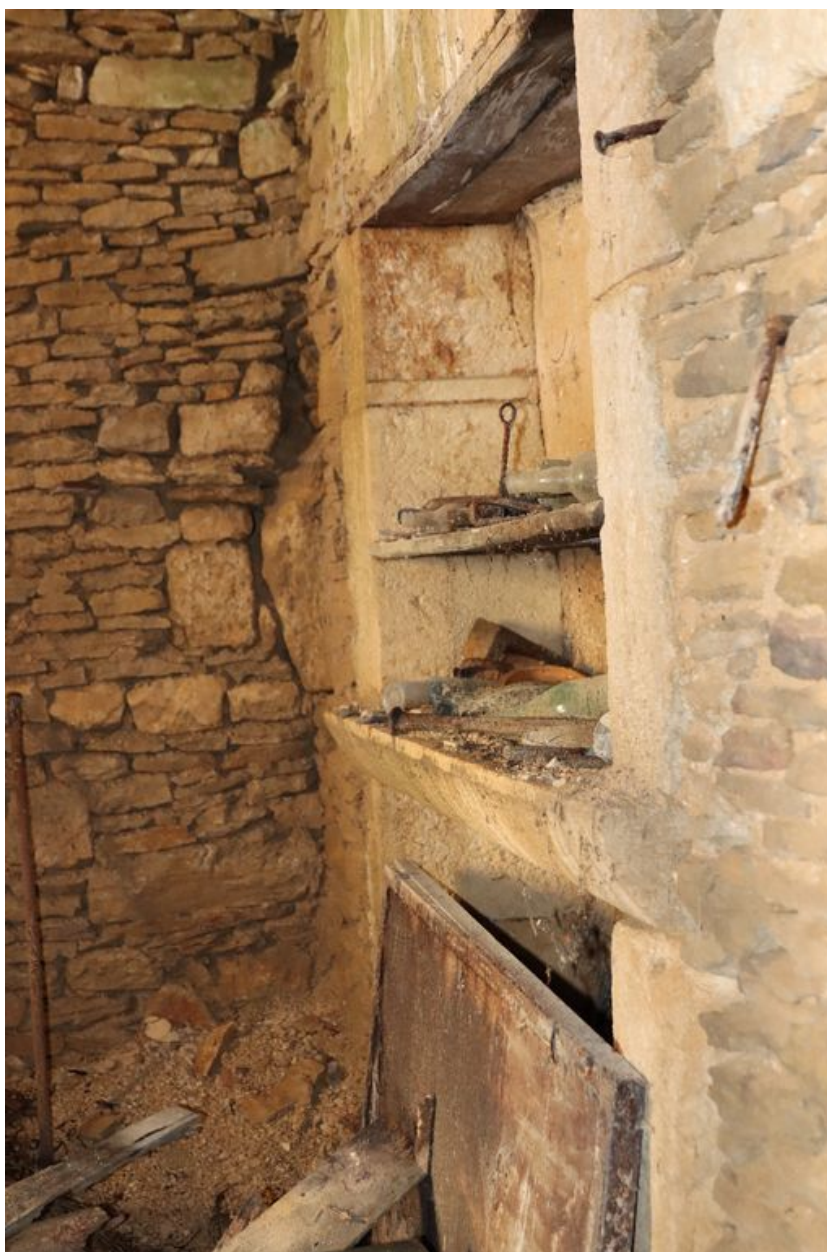
Vue du revers de la cheminée  
du rez-de-chaussée, dotée de  
niches murales superposées.  
Phot. Baptiste Quost  
IVR26\_20242100020NUC2A

Vue du revers de la cheminée du rez-de-chaussée, dotée de niches murales superposées.
