Bourgogne-Franche-Comté, Doubs  
Bonnétage  
le Village Bas  
23 route du Village Bas

## maison et atelier de fournitures pour l'horlogerie de Joseph Cuenin

Numéro de dossier : IA25001905  
Date de l'enquête initiale : 2018  
Date(s) de rédaction : 2018  
Cadre de l'étude : patrimoine industriel patrimoine industriel du Doubs  
Degré d'étude : étudié

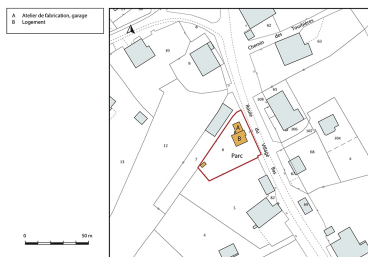
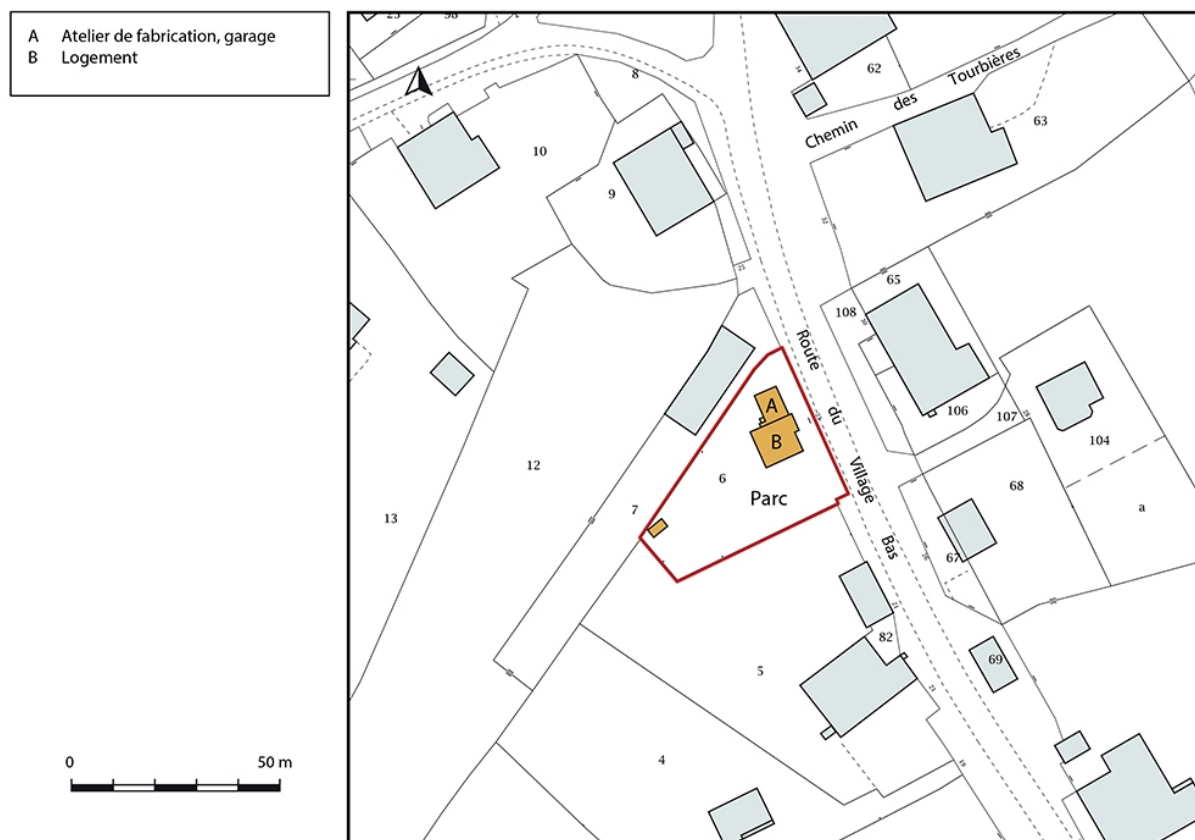
Plan-masse et de situation. Extrait du plan cadastral, 2018, section AB.  
Dess. Bertrand Turina  
IVR43\_20202500278NUDA

Plan-masse et de situation. Extrait du plan cadastral, 2018, section AB.

Technique de relevé : reprise de fond ; Échelle : 1/1 000

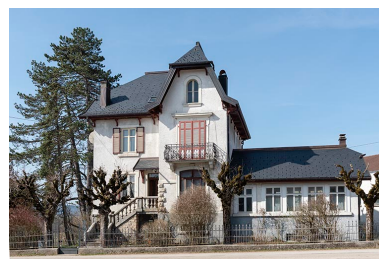
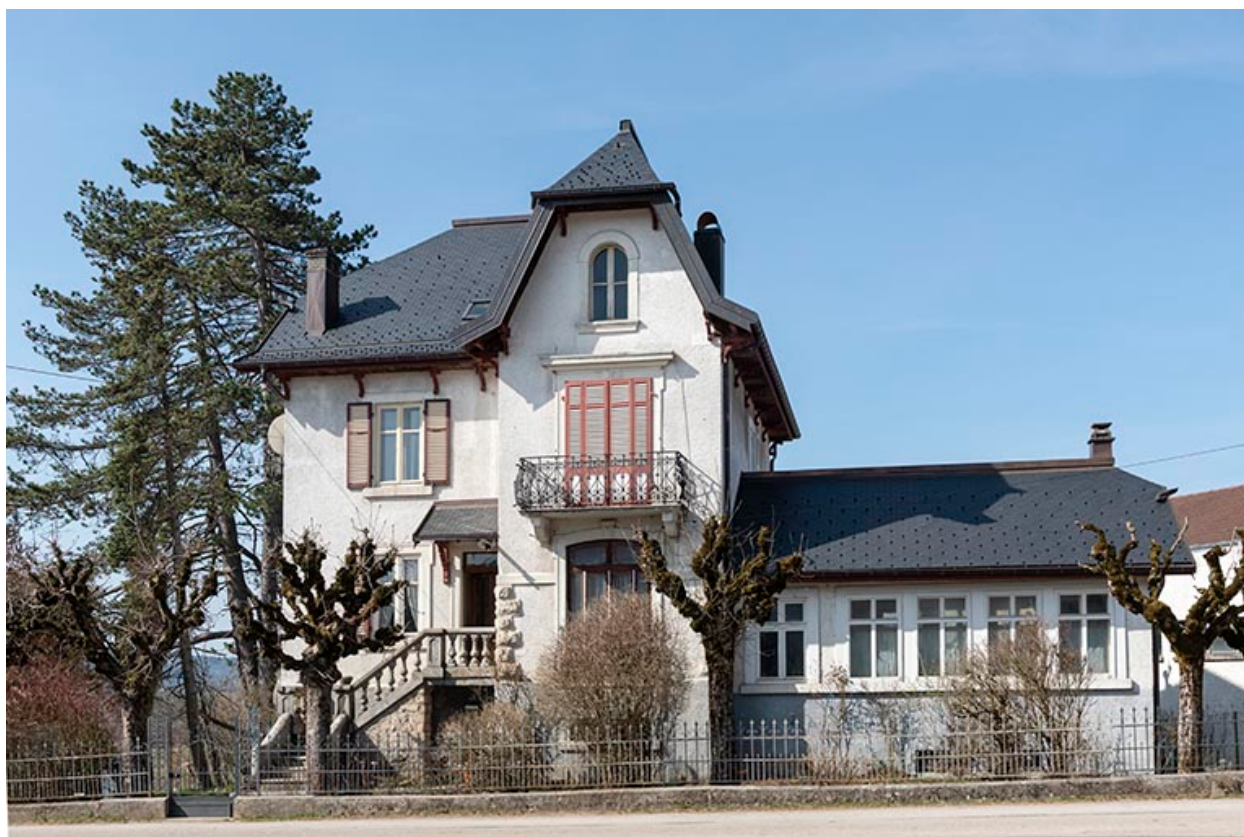
Façade antérieure.  
Phot. Sonia Dourlot  
IVR43\_20192500343NUC4A

Façade antérieure.

La maison et l'atelier accolé au nord ont des murs en moellons calcaires enduits et sont coiffés de toits à demi-croupes recouverts d'ardoises. De plan sensiblement carré avec un avant-corps saillant en façade dans l'angle nord-est, la première comporte deux étages carrés, dont le premier est desservi par un escalier extérieur en équerre en pierre. Son comble à surcroît est éclairé par une fenêtre en plein cintre percée dans le pignon coupé de l'avant-corps (côté est, un autre pignon étant visible au sud). L'atelier, éclairé par des fenêtres multiples, occupe l'étage carré de l'aile en retour, accessible (à l'ouest) par un escalier extérieur droit en briques silico-calcaires.

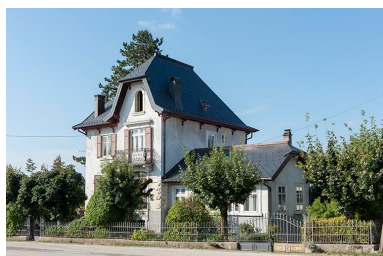
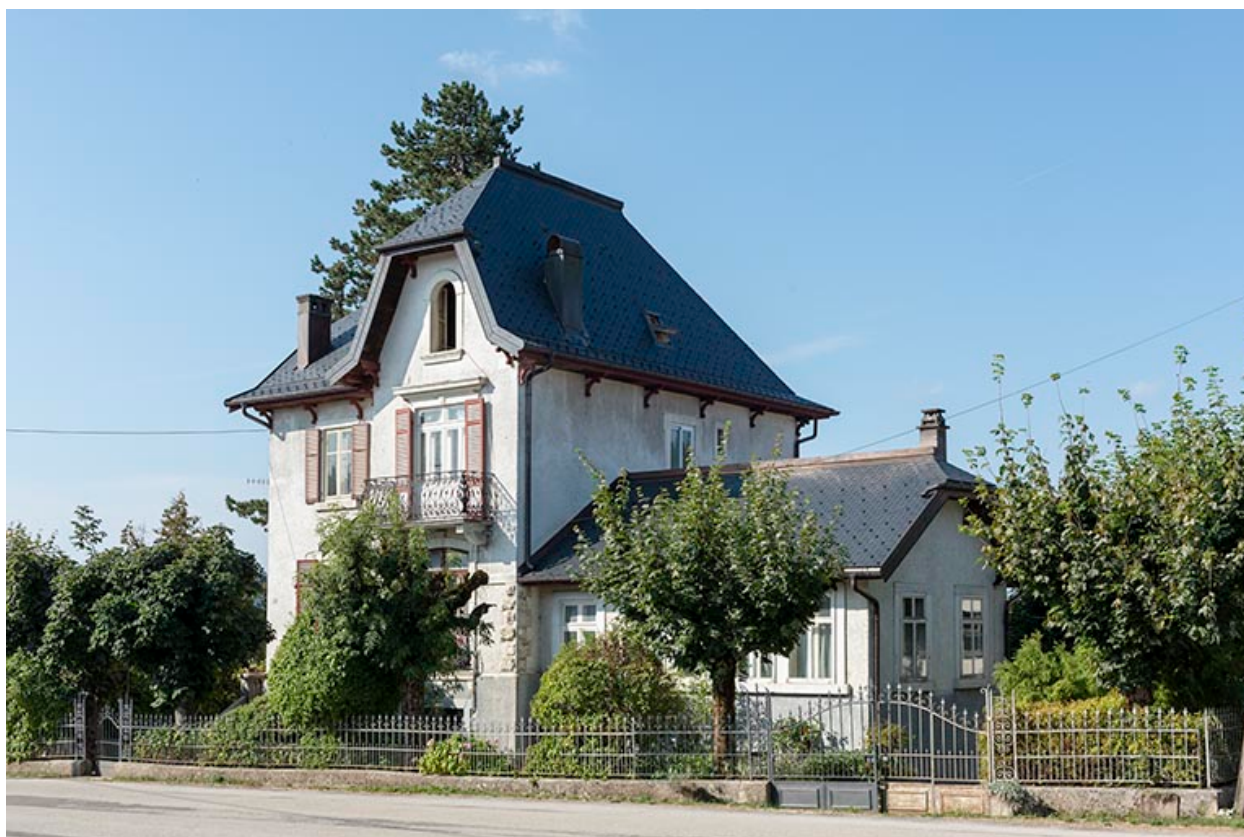
Façades antérieure et latérale droite.  
Phot. Sonia Dourlot  
IVR43\_20192500345NUC4A

Façades antérieure et latérale droite.

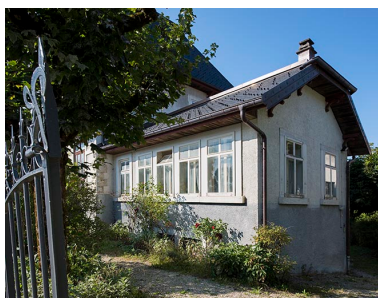
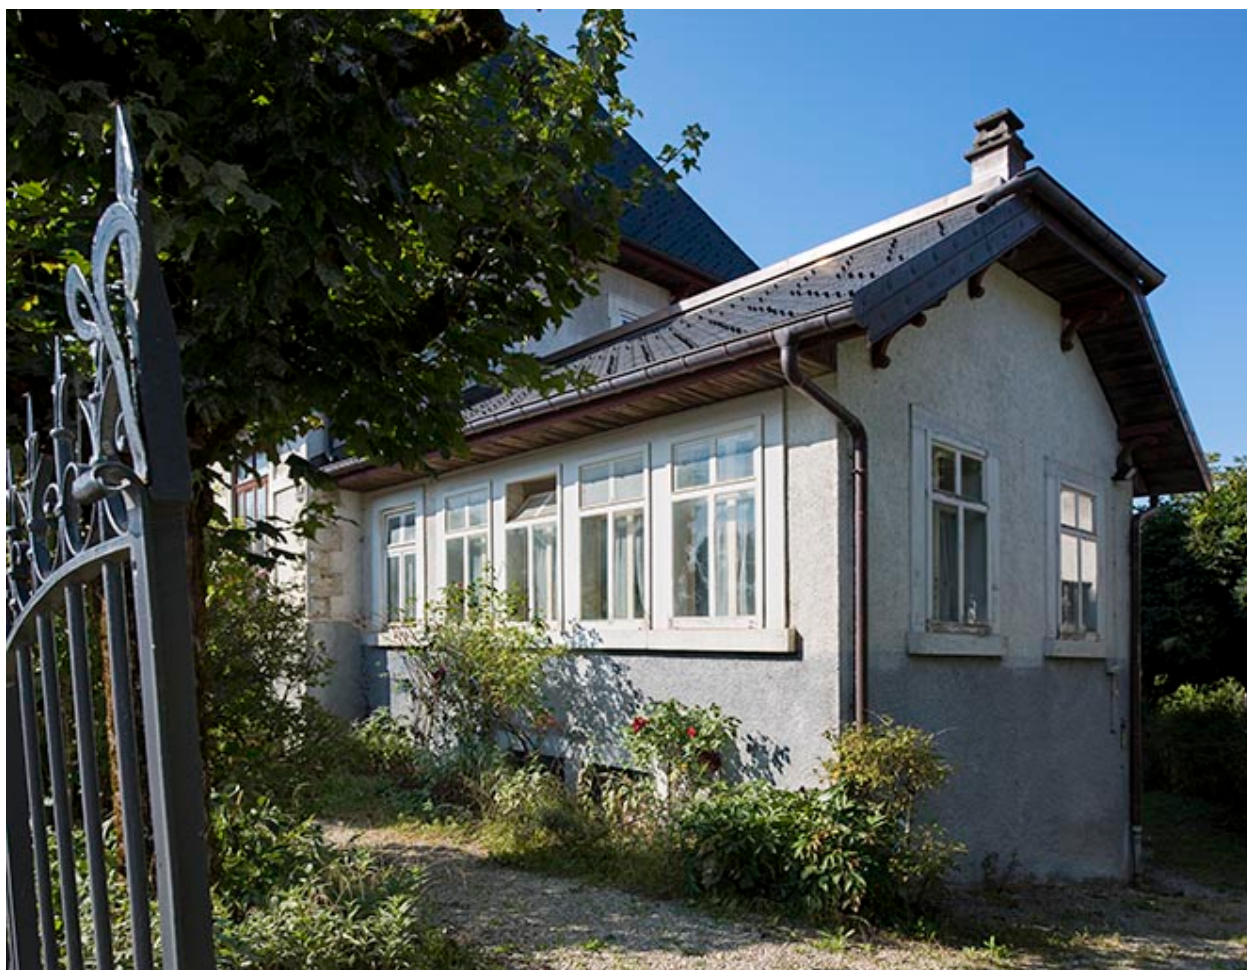
Façades antérieure et latérale droite de l'atelier.  
Phot. Sonia Dourlot  
IVR43\_20192500346NUC4A

Façades antérieure et latérale droite de l'atelier.

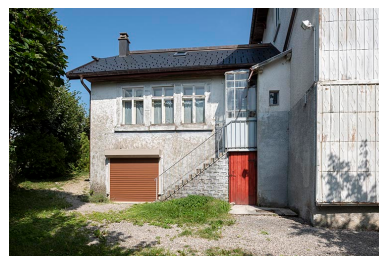
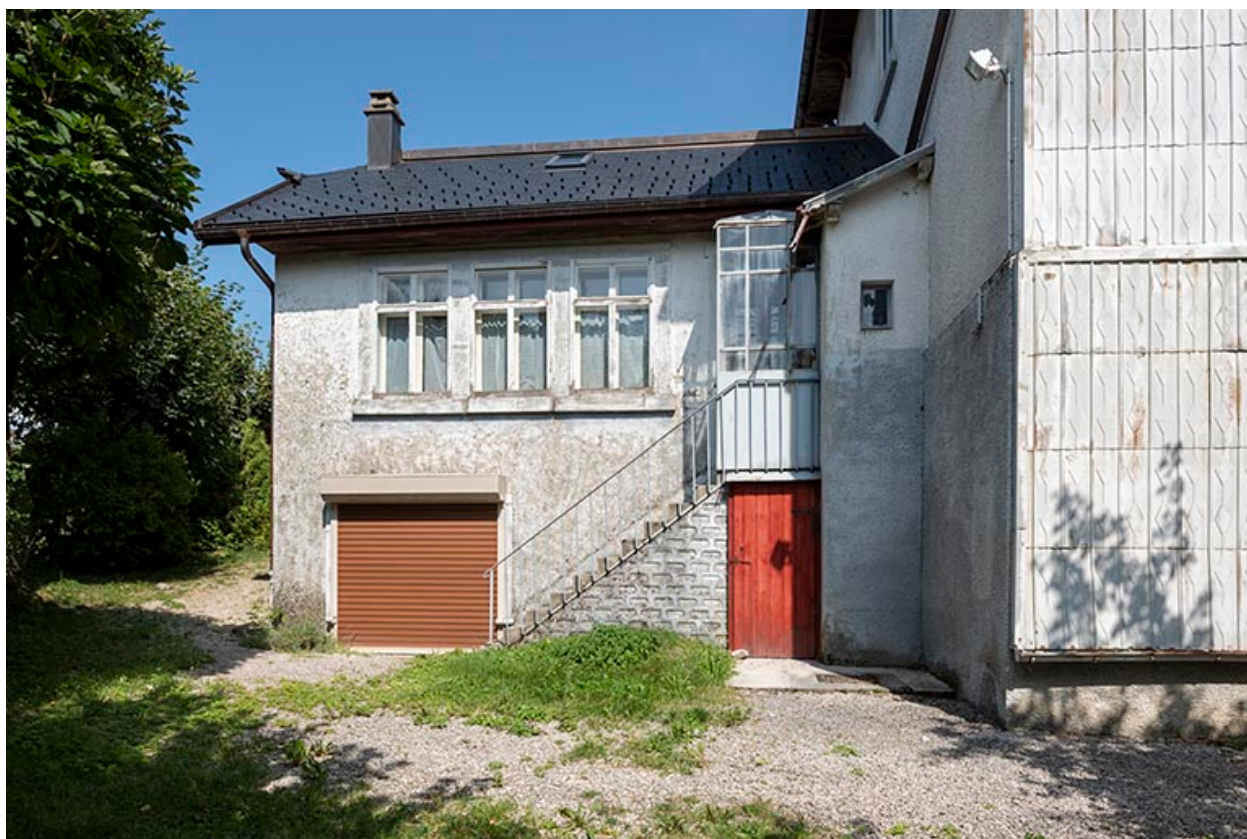
Façade postérieure de l'atelier.  
Phot. Sonia Dourlot  
IVR43\_20192500344NUC4A

Façade postérieure de l'atelier.

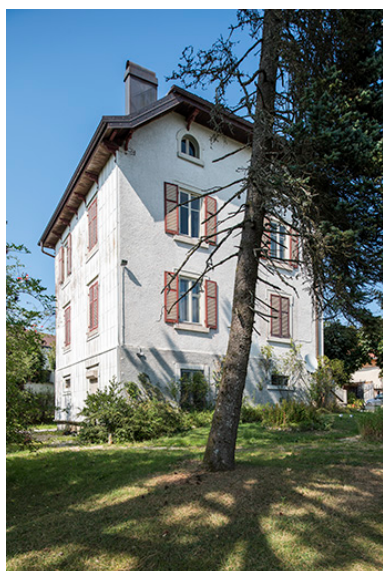
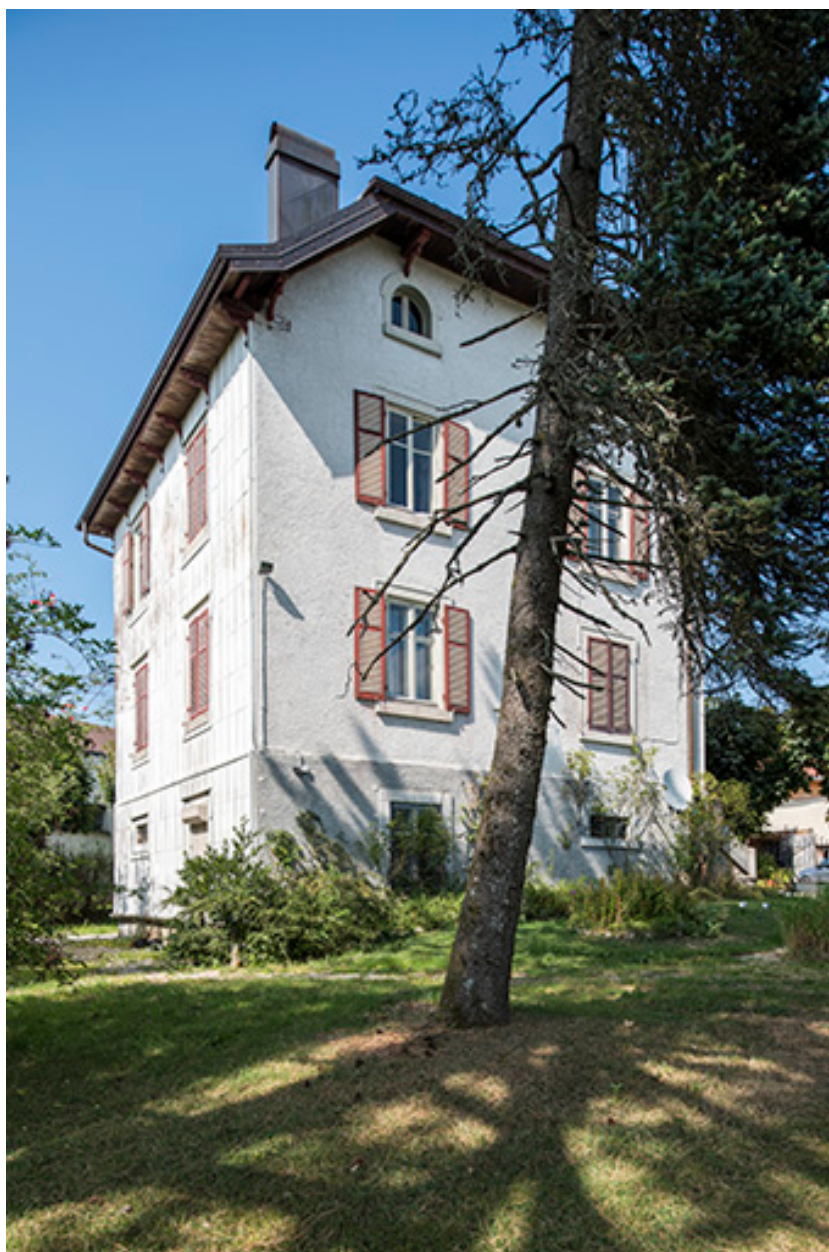
Façades postérieure et  
latérale gauche de la maison.

Façades postérieure et latérale gauche de la maison.
