Bourgogne-Franche-Comté, Doubs  
Besançon  
îlot Forum  
80 rue des Granges

## maison

Numéro de dossier : IA25000394  
Date de l'enquête initiale : 1999  
Date(s) de rédaction : 2005  
Cadre de l'étude : enquête thématique régionale demeures bisontines  
Degré d'étude : étudié

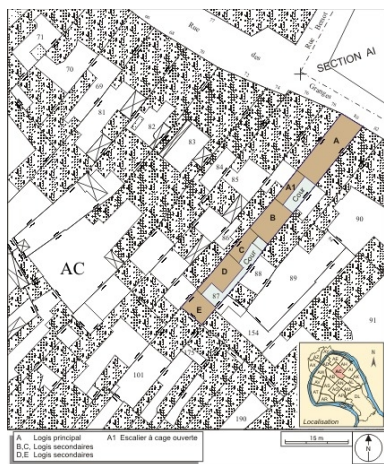
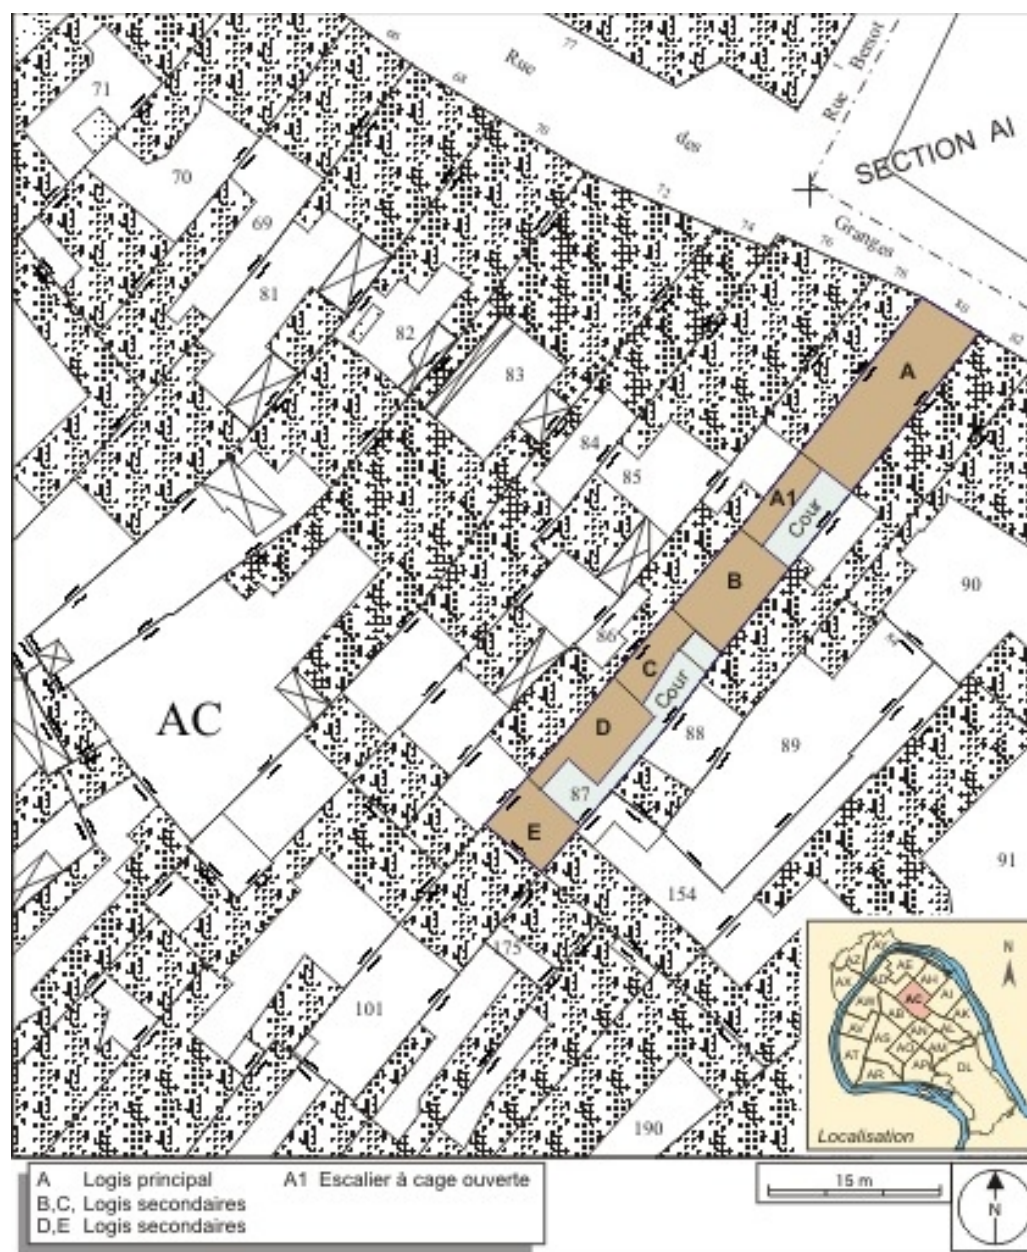
Plan masse et de situation. Extrait du plan cadastral, 1974, section AC.

Technique de relevé : reprise de fond ; Échelle : 1/500

La maison est construite sur un parcellaire laniéré, étroit sur rue mais très profond. Elle comprend un logis sur rue, à un étage carré et deux étages de comble, et un logis secondaire, à deux étages carrés, en parallèle sur cour. Le fond de la parcelle est occupé par trois petits logements à un étage carré. L'accès s'effectue par deux couloirs en enfilade ; le premier est couvert d'un plafond à la française au milieu duquel un encorbellement en pierre de taille signale la présence d'une cheminée à l'étage au-dessus. Situé dans la première cour, un escalier à cage ouverte, de type complexe, distribue les deux premiers logis construits en matériaux mixtes, avec un rez-de-chaussée en pierre de taille, le reste en pans de bois, à l'exception de la façade sur rue entièrement en pierre de taille. Dans la deuxième cour, deux escaliers extérieurs donnent accès à l'étage des premier et troisième corps de logis bâtis en pans de bois enduit ; le second en moellon enduit possède un escalier dans-oeuvre.

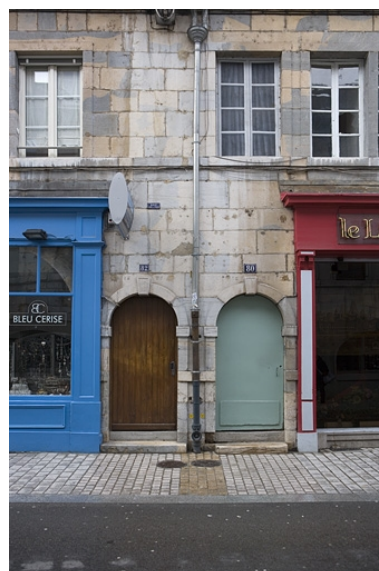
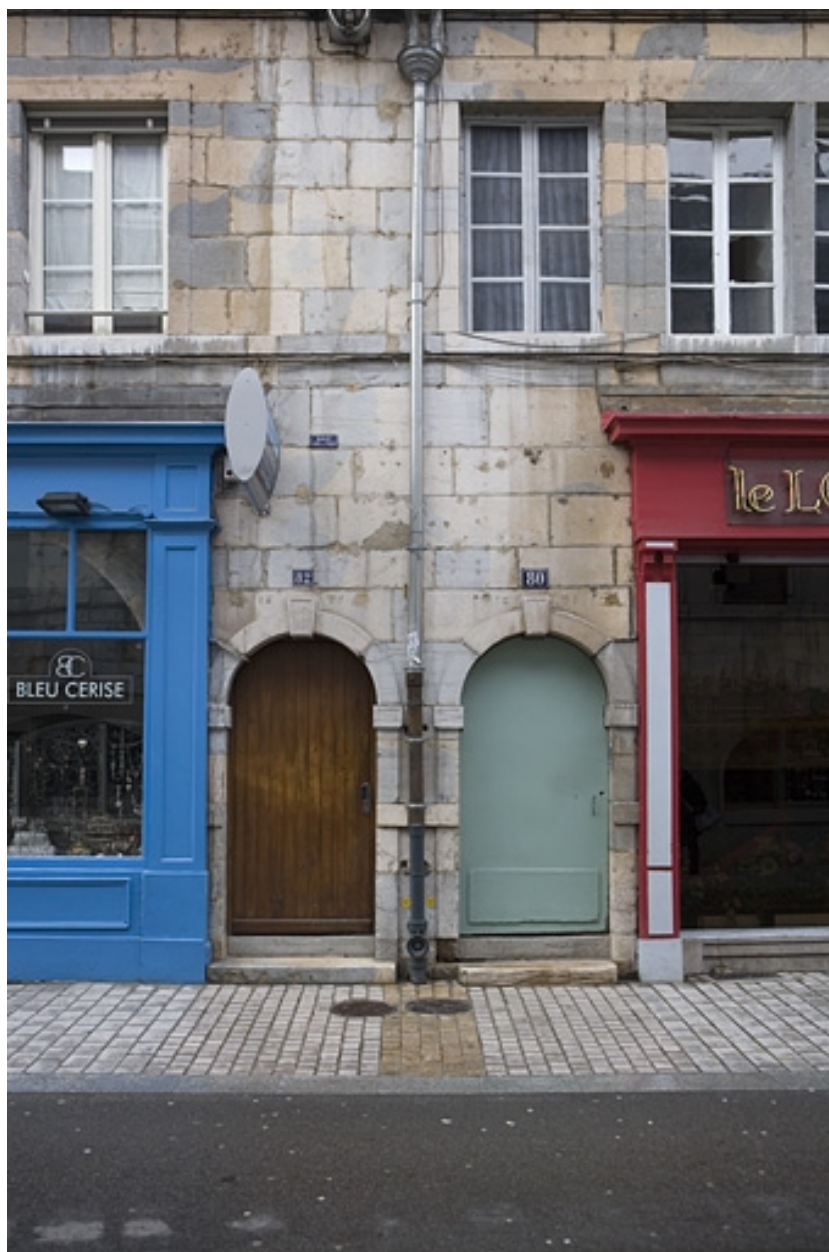
Façade sur rue : détail de  
la porte d'entrée du couloir.  
Phot. Yves Sancey  
IVR43\_20082500311NUC2A

Façade sur rue : détail de la porte d'entrée du couloir.

La maison appartient à une série de quatre dont les façades sur rue, à bandeau d'appui continu, ont été refaites à la fin du 17e siècle, comme l'indique la date 1683 inscrite au-dessus de la porte du couloir d'entrée. Le rez-de-chaussée de la façade postérieure du logis sur rue et celui de la façade antérieure du premier logis secondaire conservent encore des baies du 16e siècle. Un grand encorbellement sculpté servant à soutenir une cheminée à l'étage au-dessus et le plafond à la française du couloir datent aussi vraisemblablement de cette époque. Déjà en partie présente sur le cadastre napoléonien, le petit habitat, disposé dans la deuxième cour, est de datation indéterminée. A droite du couloir, la devanture en bois de la boutique sur rue a sans doute été aménagée dans le courant du 20e siècle.

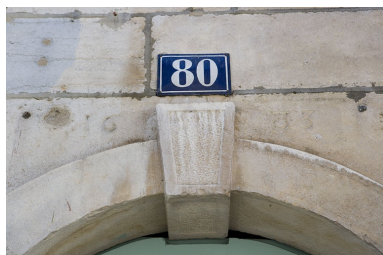
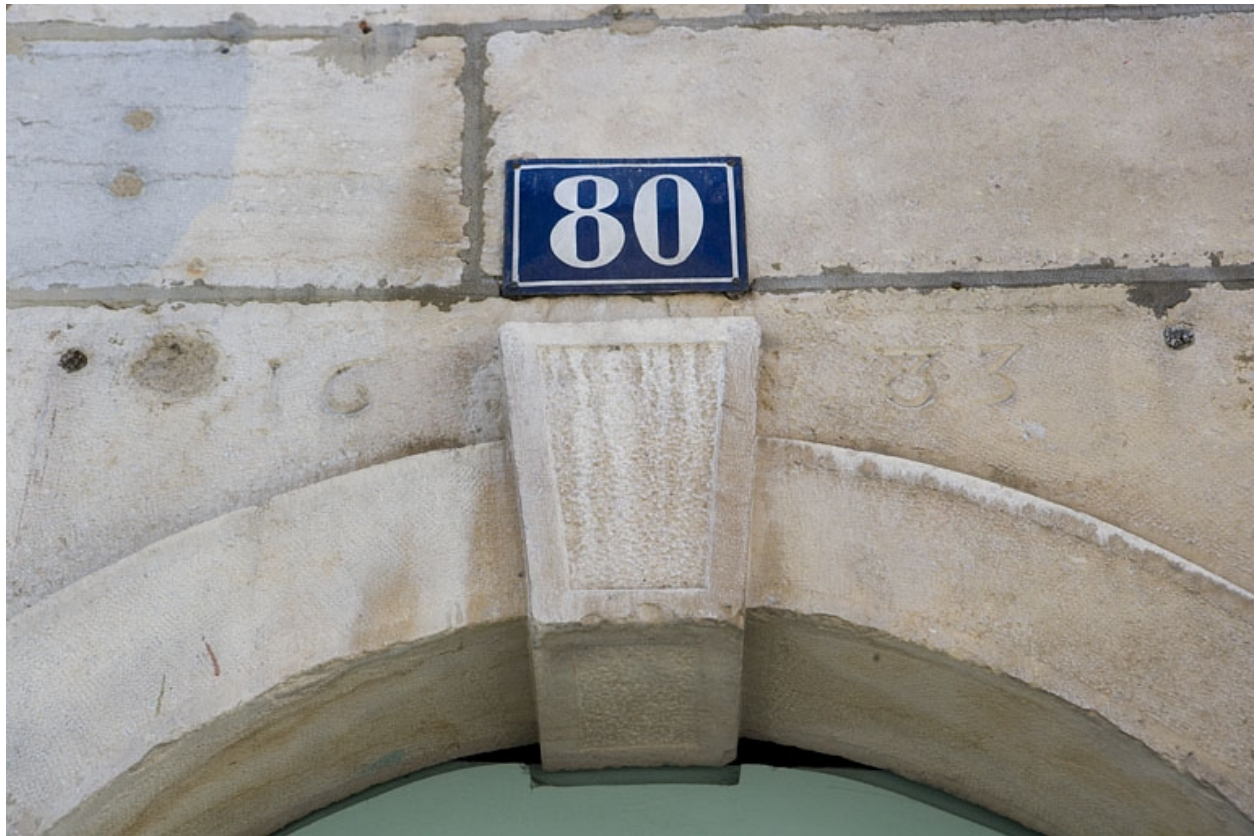
Détail de la date au-dessus de  
la porte d'entrée du couloir.  
Phot. Yves Sancey  
IVR43\_20082500316NUC2A

Détail de la date au-dessus de la porte d'entrée du couloir.

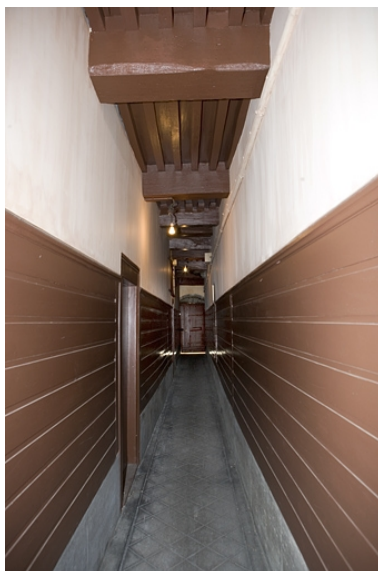
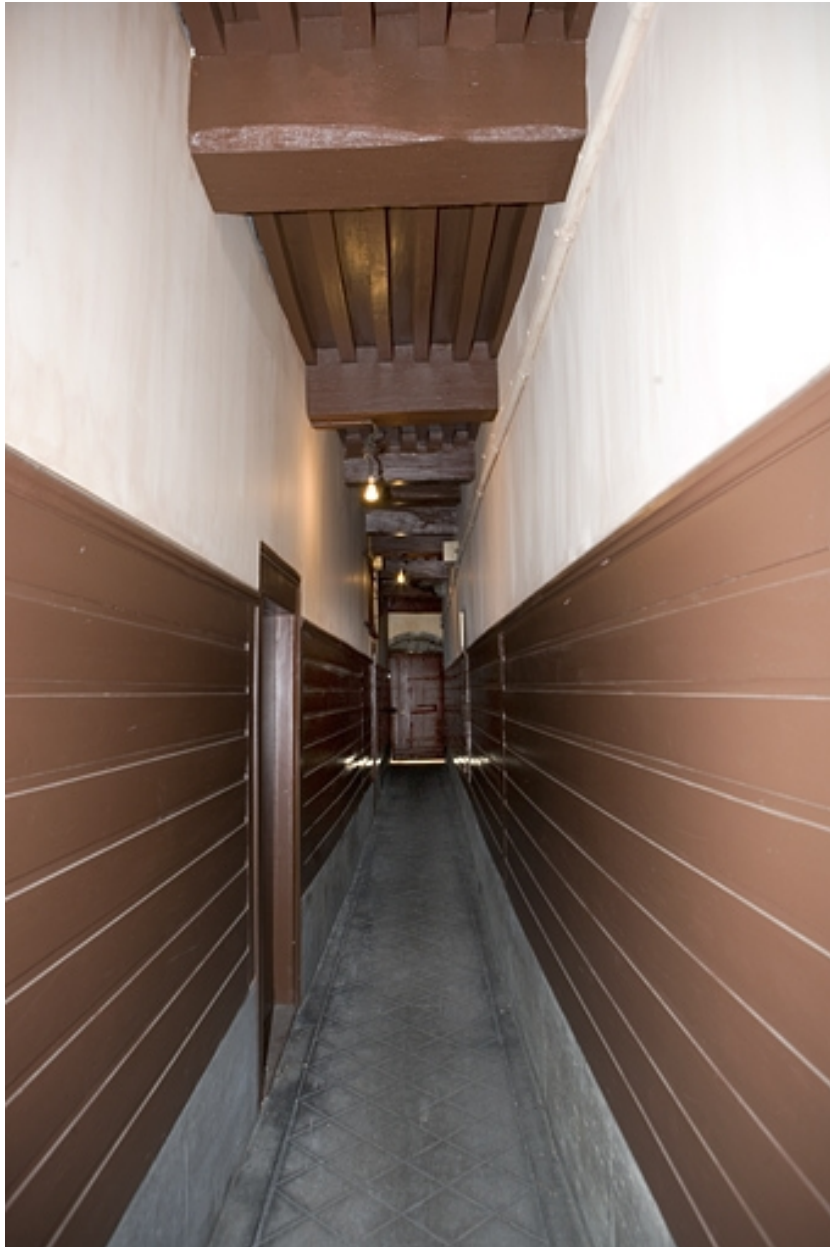
Détail du couloir à gauche  
du logis principal donnant  
accès à la première cour.  
Phot. Yves Sancey  
IVR43\_20082500319NUC2A

Détail du couloir à gauche du logis principal donnant accès à la première cour.

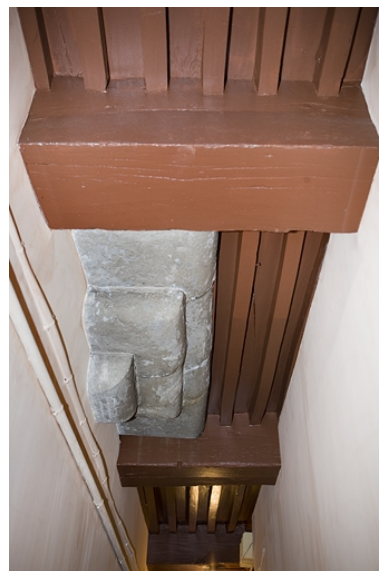
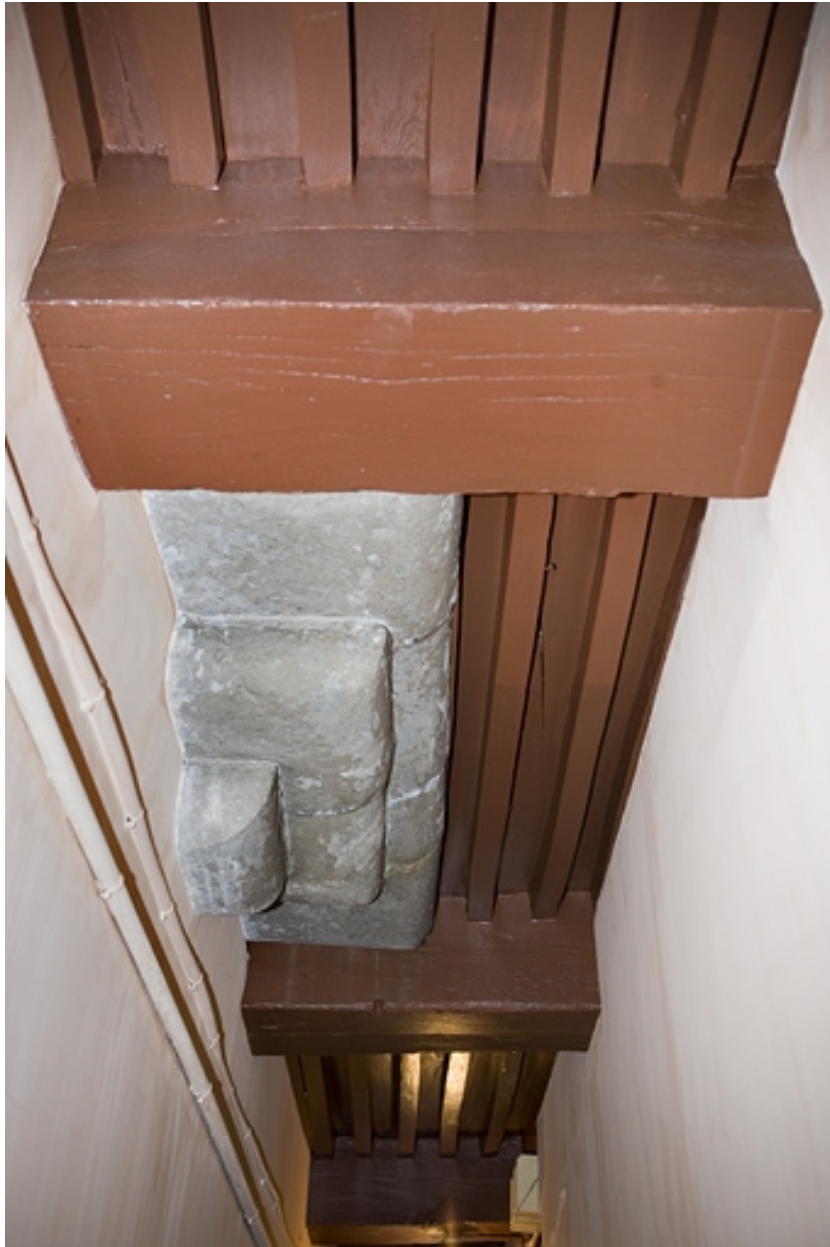
Détail de l'encorbellement en pierre  
de taille situé dans le premier couloir.  
Phot. Yves Sancey  
IVR43\_20082500321NUC2A

Détail de l'encorbellement en pierre de taille situé dans le premier couloir.

La composition d'ensemble de la maison est caractéristique de l'habitat du petit parcellaire : logis parallèles, escalier à cage ouverte et couloirs en enfilade. Les éléments les plus remarquables sont constitués par le plafond à la française du premier couloir, recelant un encorbellement en pierre de taille qui soutenait une cheminée à l'étage.

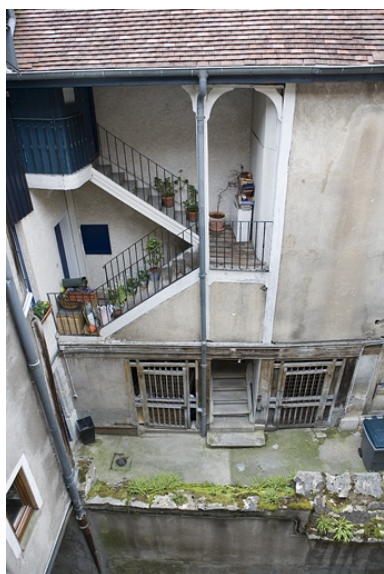
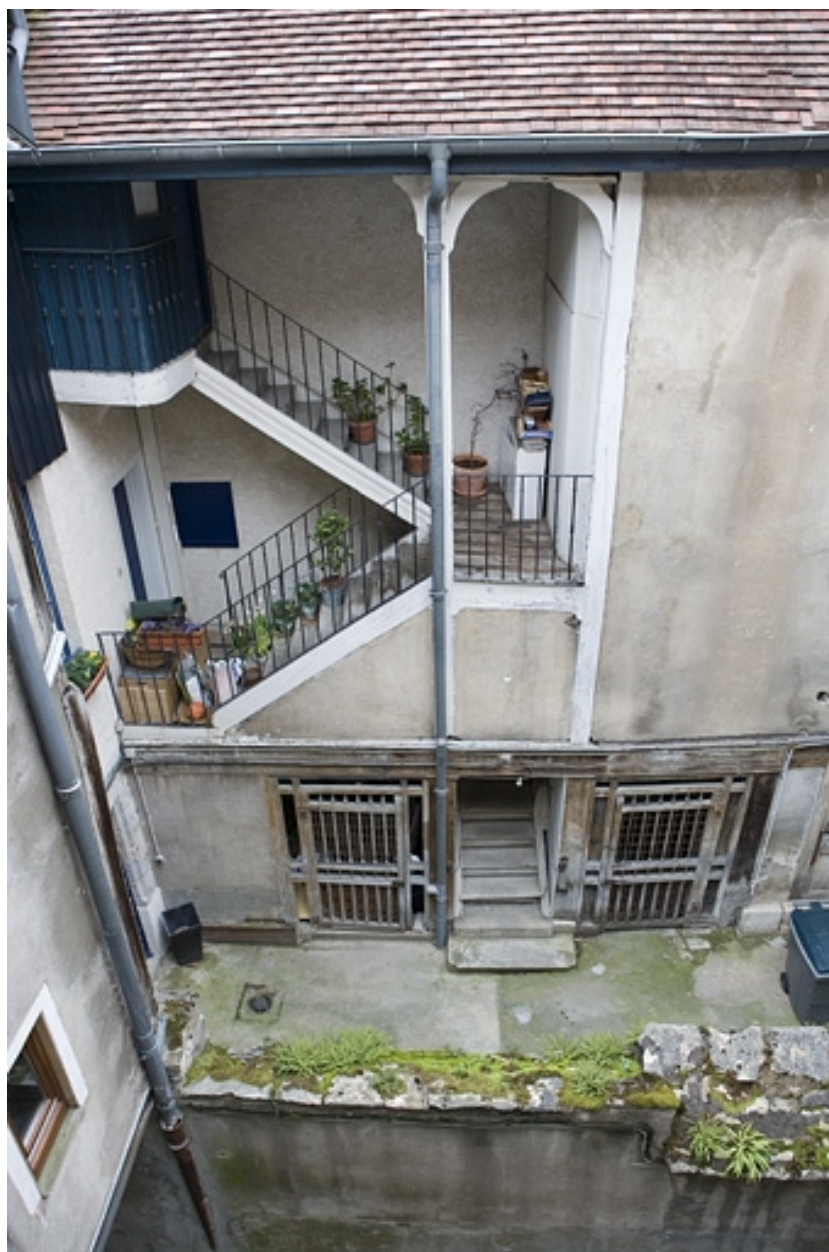
Vue plongeante sur l'escalier à cage ouverte depuis la parcelle voisine.

Escaliers : escalier de distribution extérieur : escalier de type complexe, cage ouverte, escalier en charpente ; escalier de distribution extérieur : escalier droit ; escalier dans-œuvre

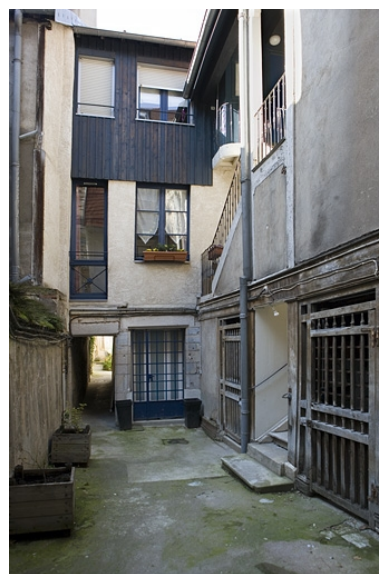
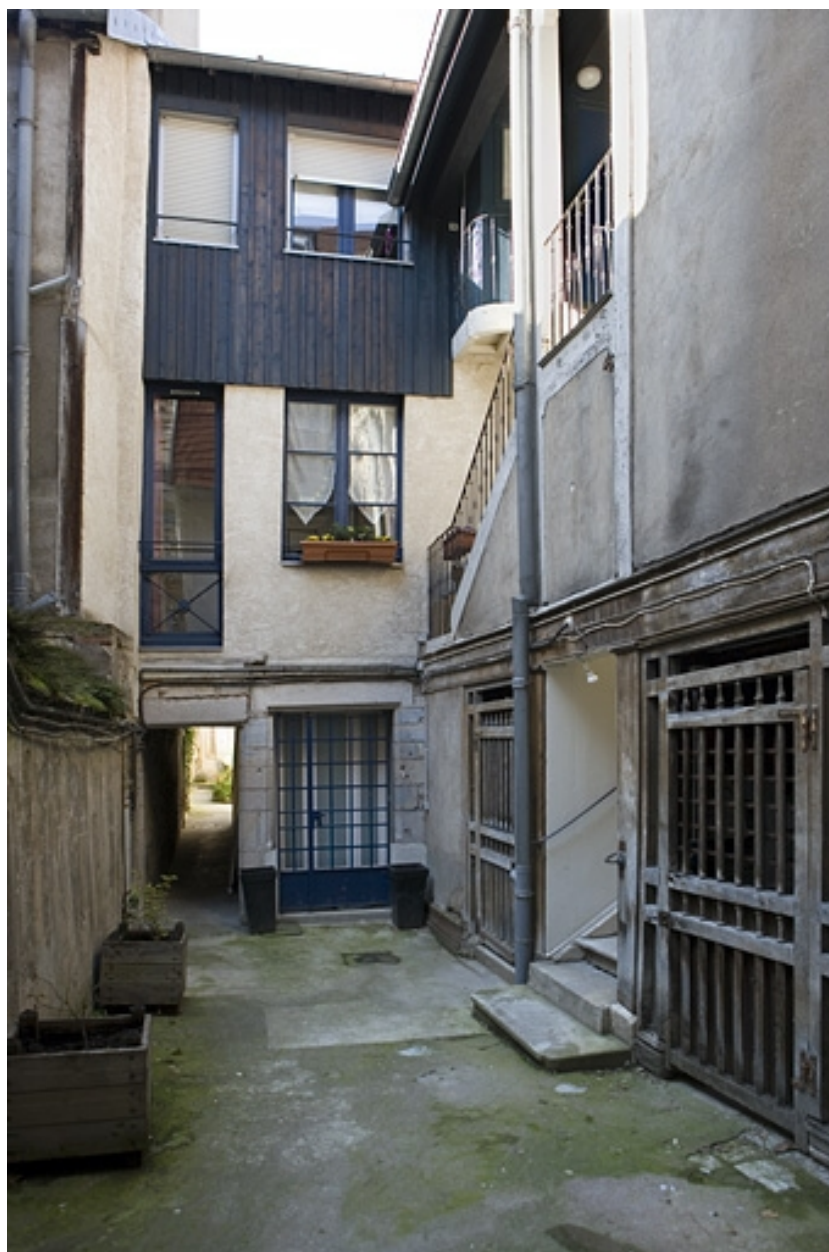
Vue d'ensemble de la façade antérieure du logis secondaire.

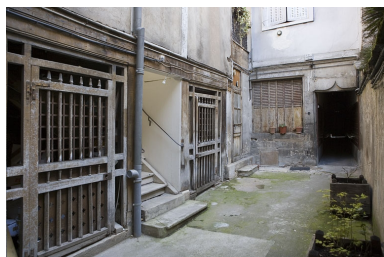
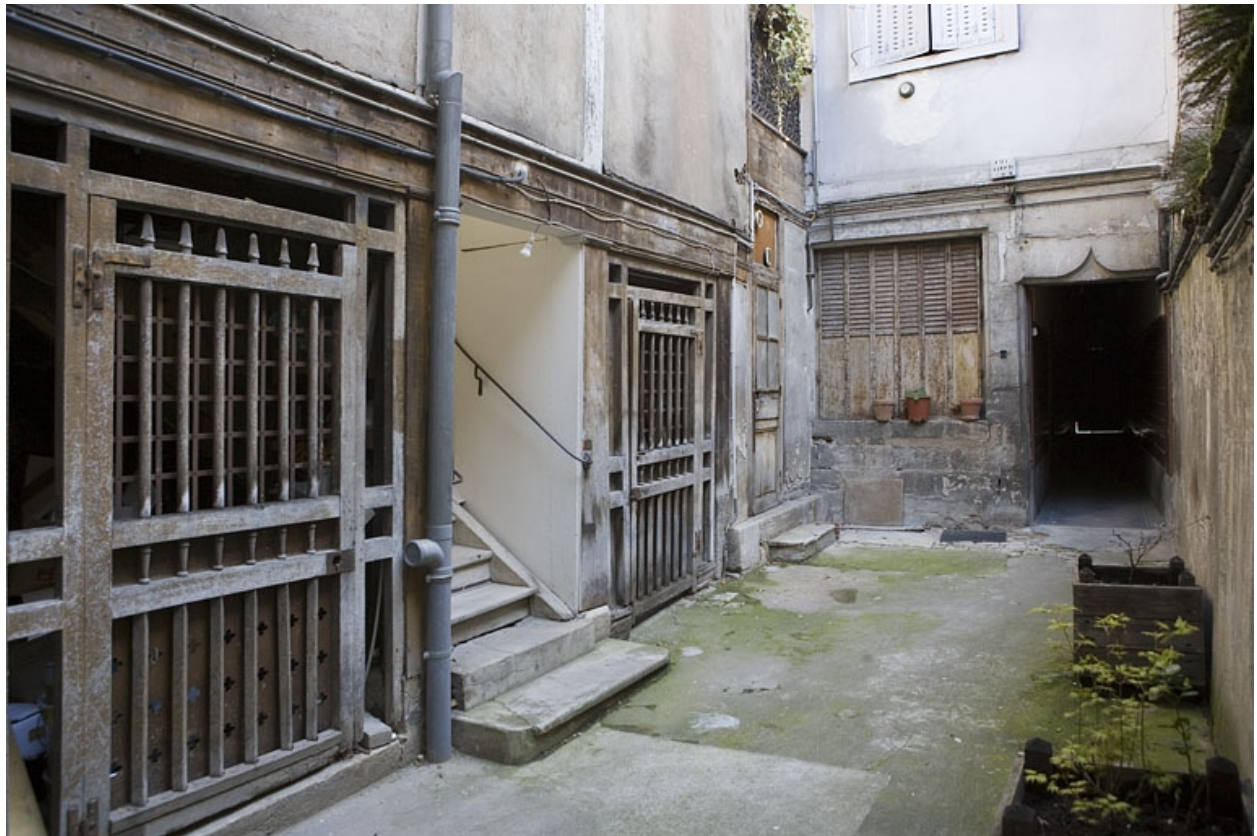
Détail des bûchers et du rez-de-chaussée de la façade postérieure du logis principal.

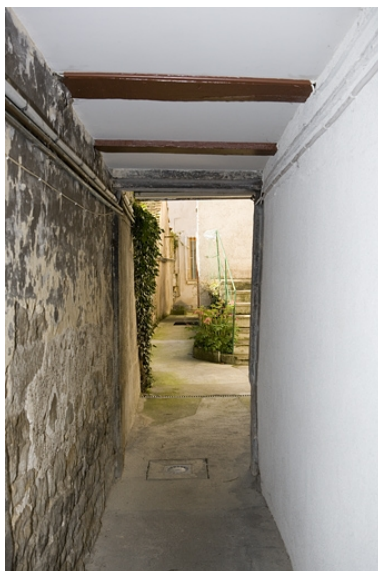
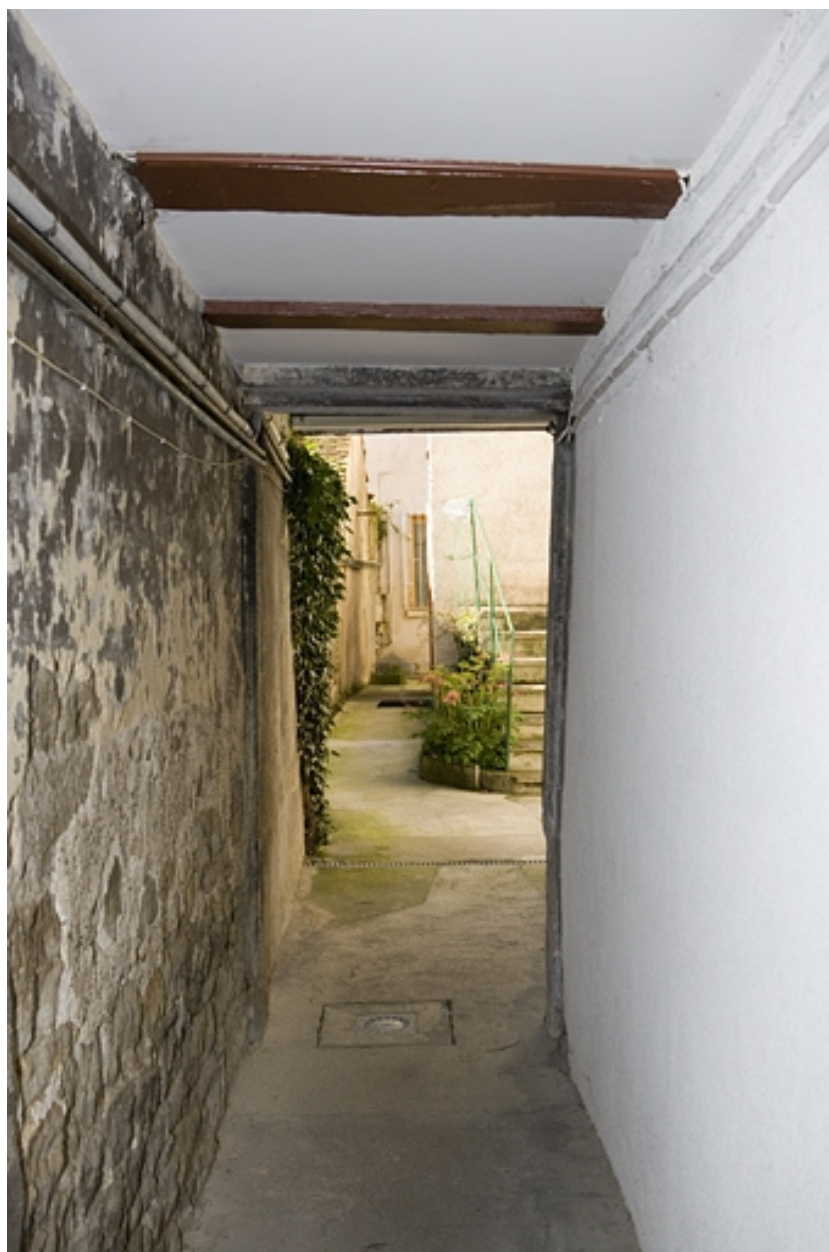
Détail du couloir à gauche du logis secondaire donnant accès à la deuxième cour.
