Bourgogne-Franche-Comté, Jura  
Chambéria  
Sancia

## fromagerie

Numéro de dossier : IA39000021  
Date de l'enquête initiale : 1992  
Date(s) de rédaction : 1995  
Cadre de l'étude : patrimoine industriel patrimoine industriel du Jura  
Degré d'étude : étudié

Dénomination : fromagerie  
Appellation : Coopérative de la Valouse, puis Coopérative agricole fromagère du Mont-Ogier  
Parties constituantes non étudiées : chaufferie, atelier de fabrication, pièce d'affinage, boutique, logement, jardin  
potager, porcherie

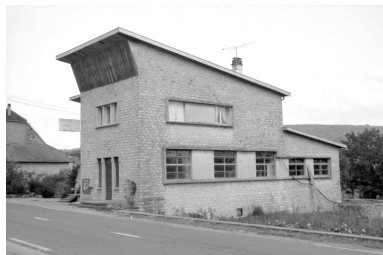
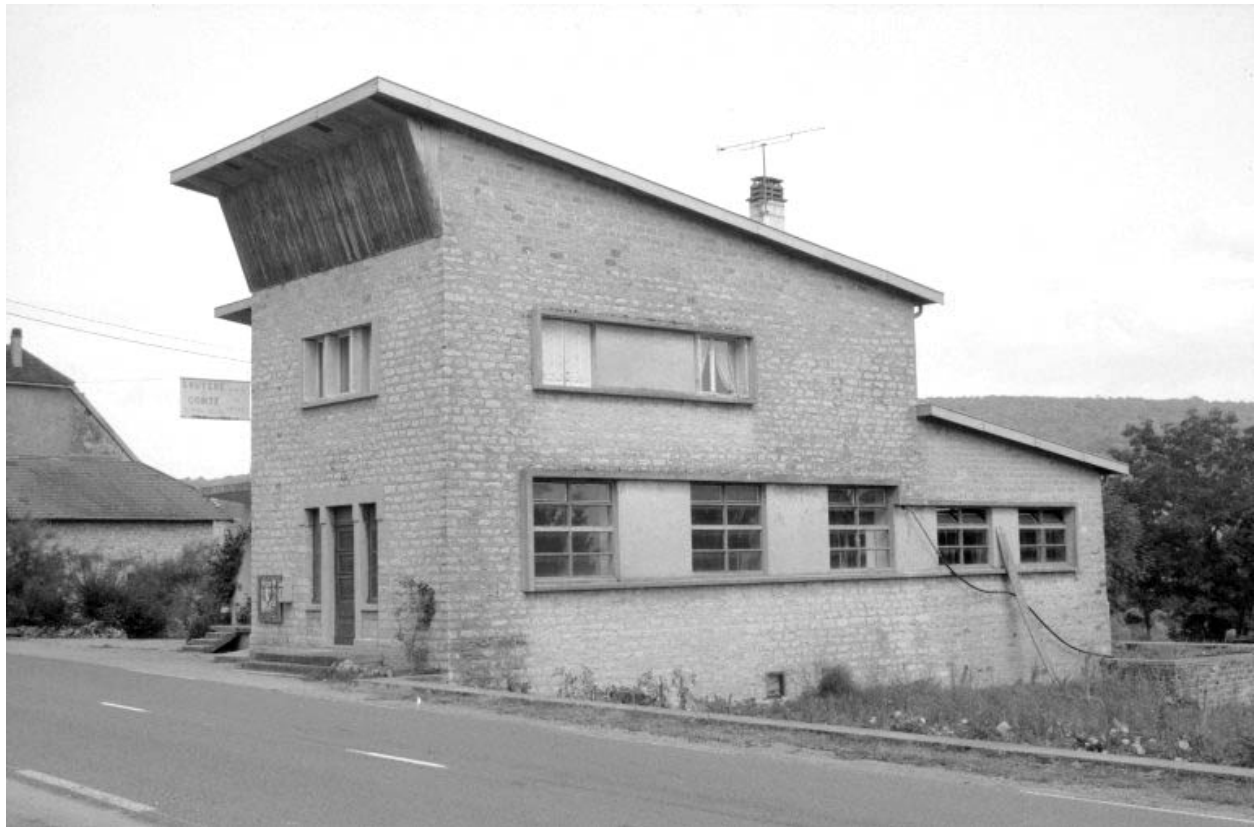
Fromagerie vue de trois quarts droite.  
Phot. Laurent Poupard  
IVR43\_19923901281Z

Fromagerie vue de trois quarts droite.

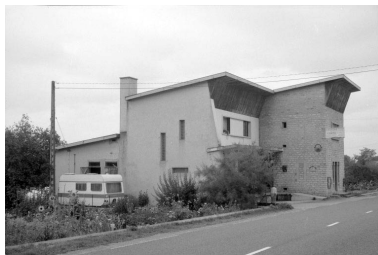
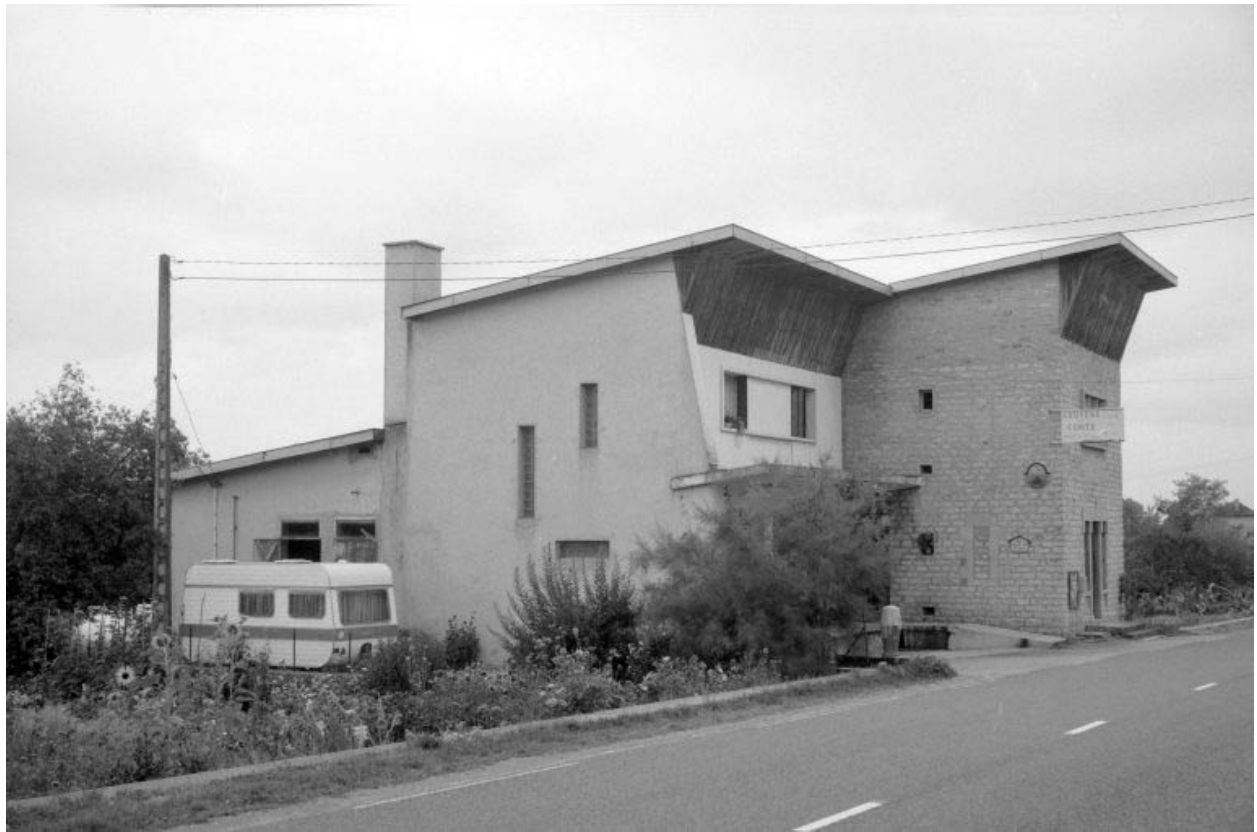
Fromagerie vue de  
trois quarts gauche.  
Phot. Laurent Poupard  
IVR43\_19923901283Z

Fromagerie vue de trois quarts gauche.

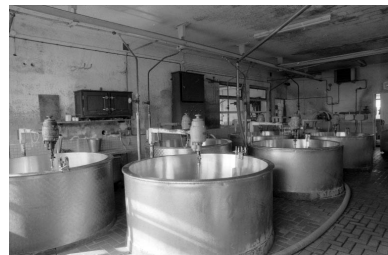
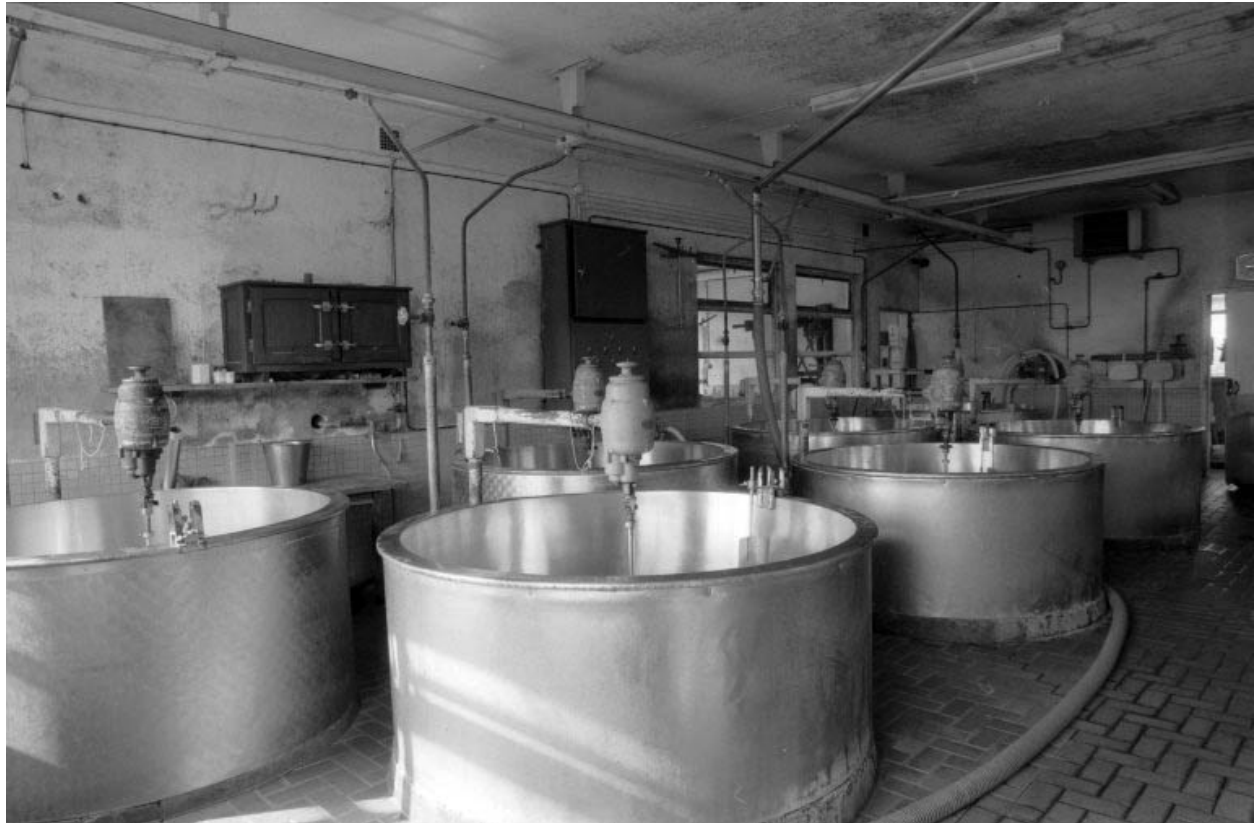
Intérieur de l'atelier de  
fabrication. Depuis le fond.  
Phot. Laurent Poupard  
IVR43\_19923901284Z

Intérieur de l'atelier de fabrication. Depuis le fond.

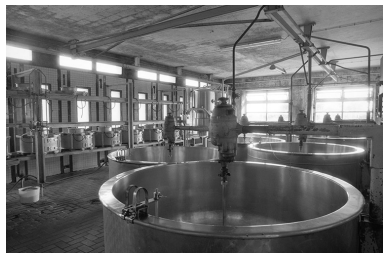
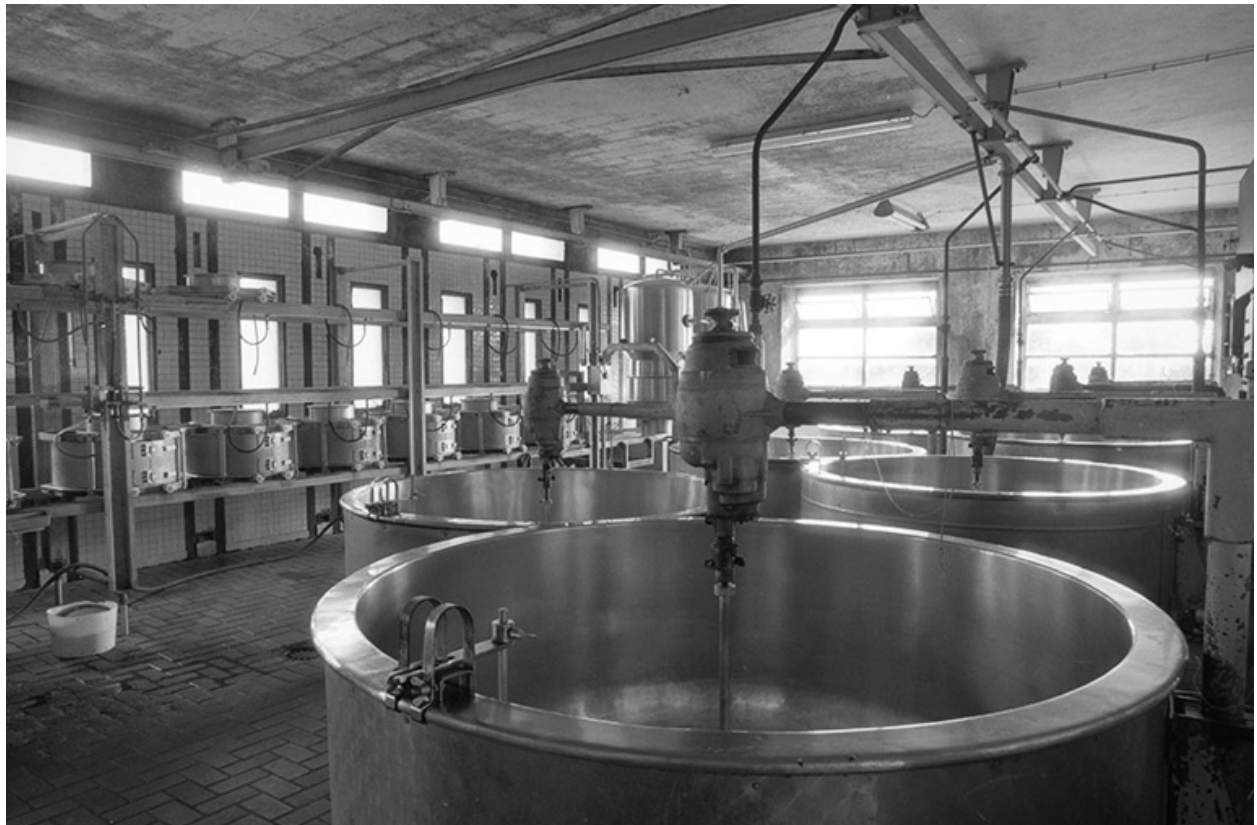
Intérieur de l'atelier de  
fabrication. Depuis l'entrée.  
Phot. Laurent Poupard  
IVR43\_19923901285Z

Intérieur de l'atelier de fabrication. Depuis l'entrée.

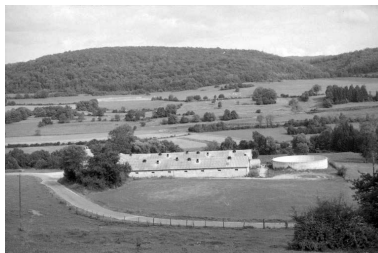
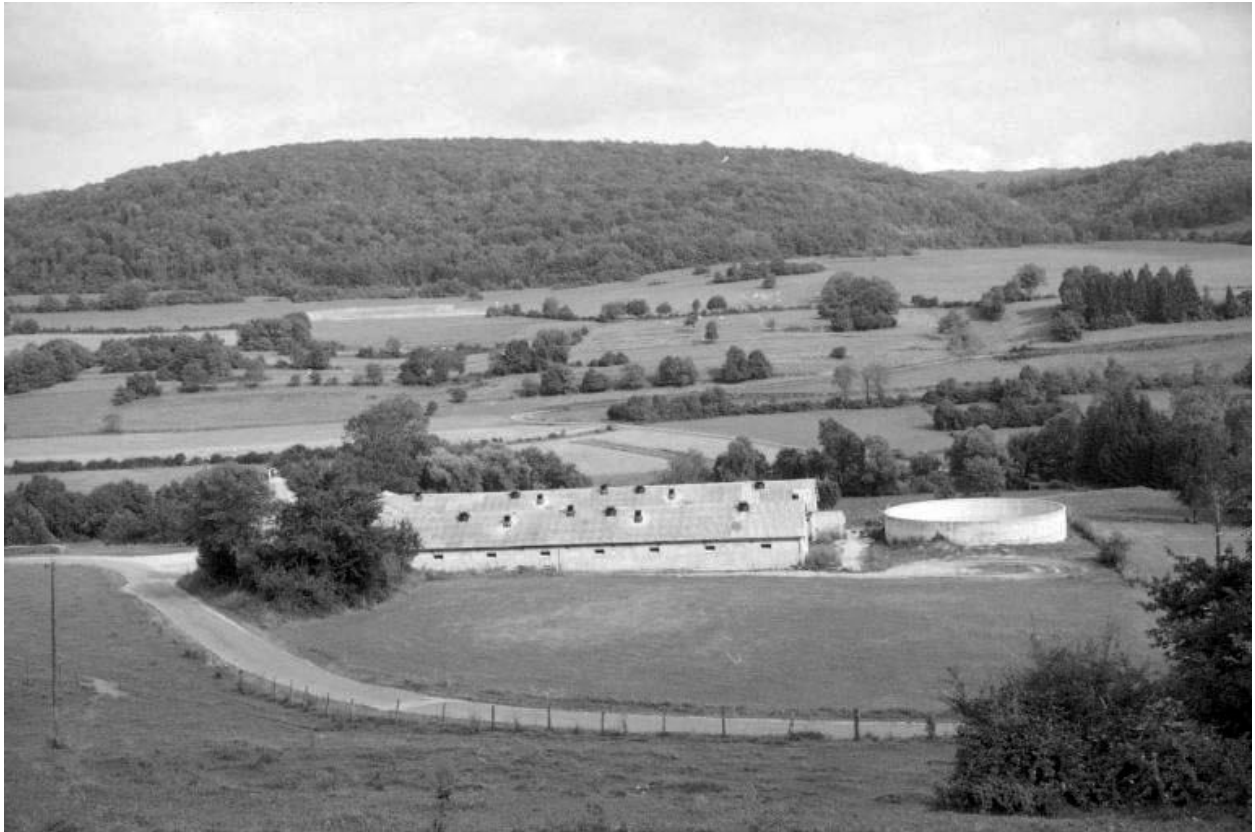
Sous-sol (voûté uniquement sous le bâtiment d'origine) servant de pièce d'affinage, étage carré abritant le logement. Bâtiment d'origine en moellon calcaire apparent, extension de 1960 en parpaing de béton enduit, couverture métallique en appentis. Porcherie : brique creuse, en rez-de-chaussée, toits à longs pans et noues couverts en ciment-amiante.

Porcherie vue du nord-ouest.  
Phot. Laurent Poupard  
IVR43\_19923901286Z

Porcherie vue du nord-ouest.
