Bourgogne-Franche-Comté, Doubs  
Besançon  
îlot Refuge  
3 rue Lecourbe

## maison

Numéro de dossier : IA25000471  
Date de l'enquête initiale : 1996  
Date(s) de rédaction : 2007  
Cadre de l'étude : enquête thématique régionale demeures bisontines  
Degré d'étude : étudié

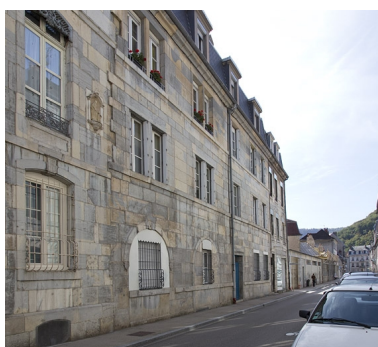
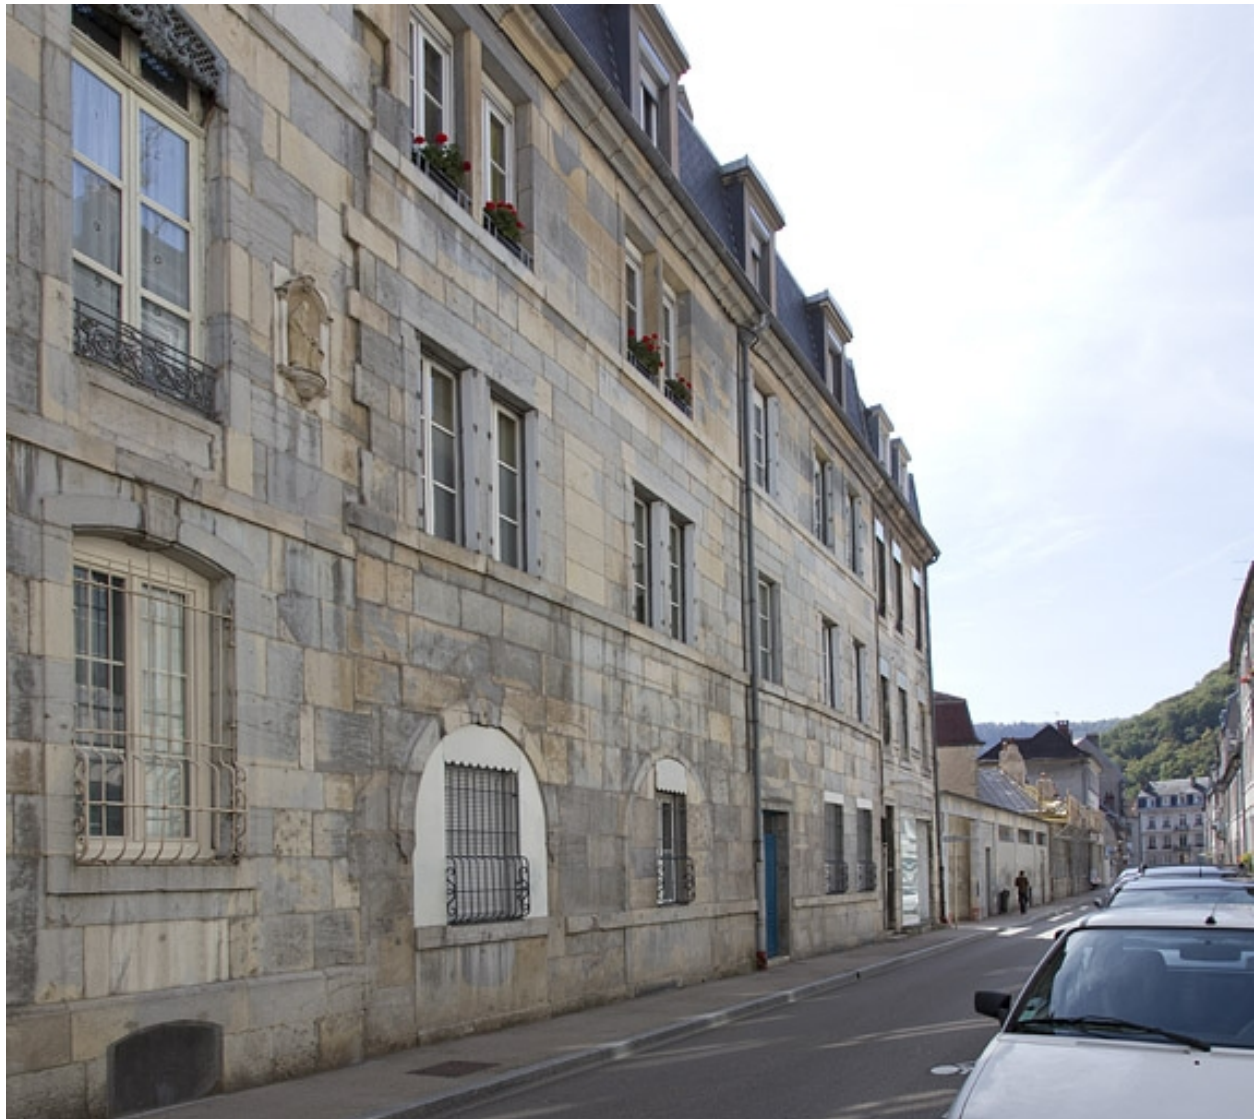
Vue d'ensemble depuis la rue, de trois quarts gauche.

Le logis principal comprend une cour centrale couverte par une verrière et un couloir traversant légèrement décentré. Il présente une façade sur rue en pierre de taille, à deux étages carrés et un étage de comble avec des baies décorées de crossettes au premier et sur la porte d'entrée, les fenêtres du premier et deuxième étages à gauche de l'entrée étant divisées par des meneaux. La façade sur cour, à trois étages carrés, est en moellon enduit. Il est distribué par un escalier droit en charpente puis, à partir du premier étage, par un escalier à cage ouverte en charpente à retours avec jour. Le logis secondaire, à droite de la cour, à un étage carré, est en pan de bois enduit. Il est distribué par un escalier extérieur droit en maçonnerie.

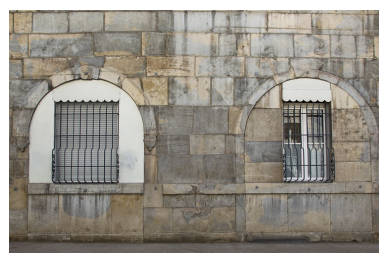
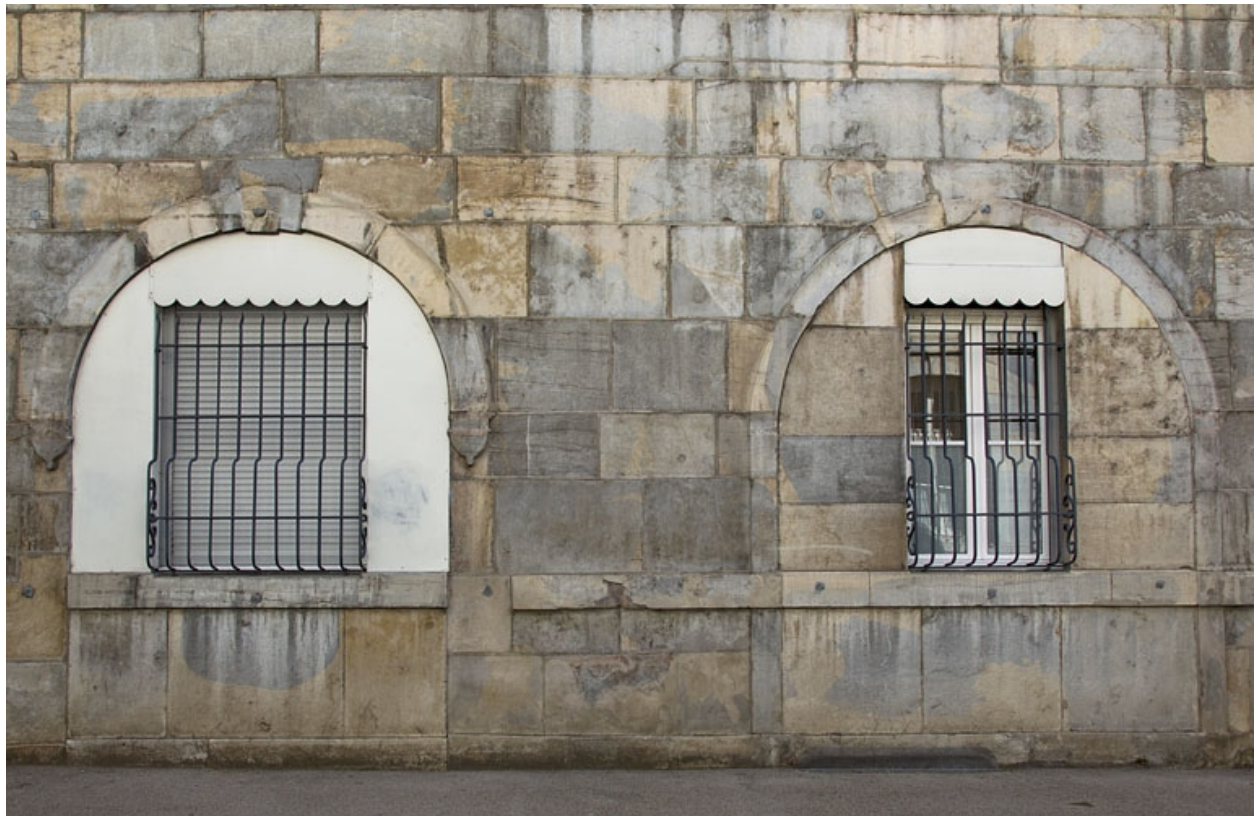
Logis principal, façade antérieure, rez-de-chaussée : détail des arcades boutiquières murées.

Caractéristique des maisons de la fin du 17<sup>e</sup> siècle ou du début du 18<sup>e</sup> siècle avec des baies décorées de crossettes. L'édifice a été construit dans un quartier encore très peu urbanisé. Les deux arcades boutiquières murées anciennement à gauche de l'entrée montre que, comme dans la rue Charles Nodier voisine où l'on observe le même phénomène, le commerce ne s'est jamais développé dans ce quartier, considéré à l'époque comme excentrique.

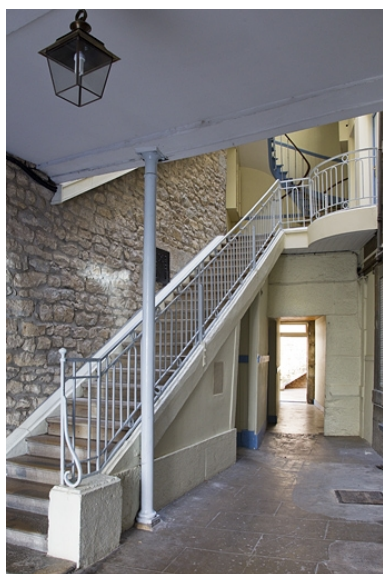
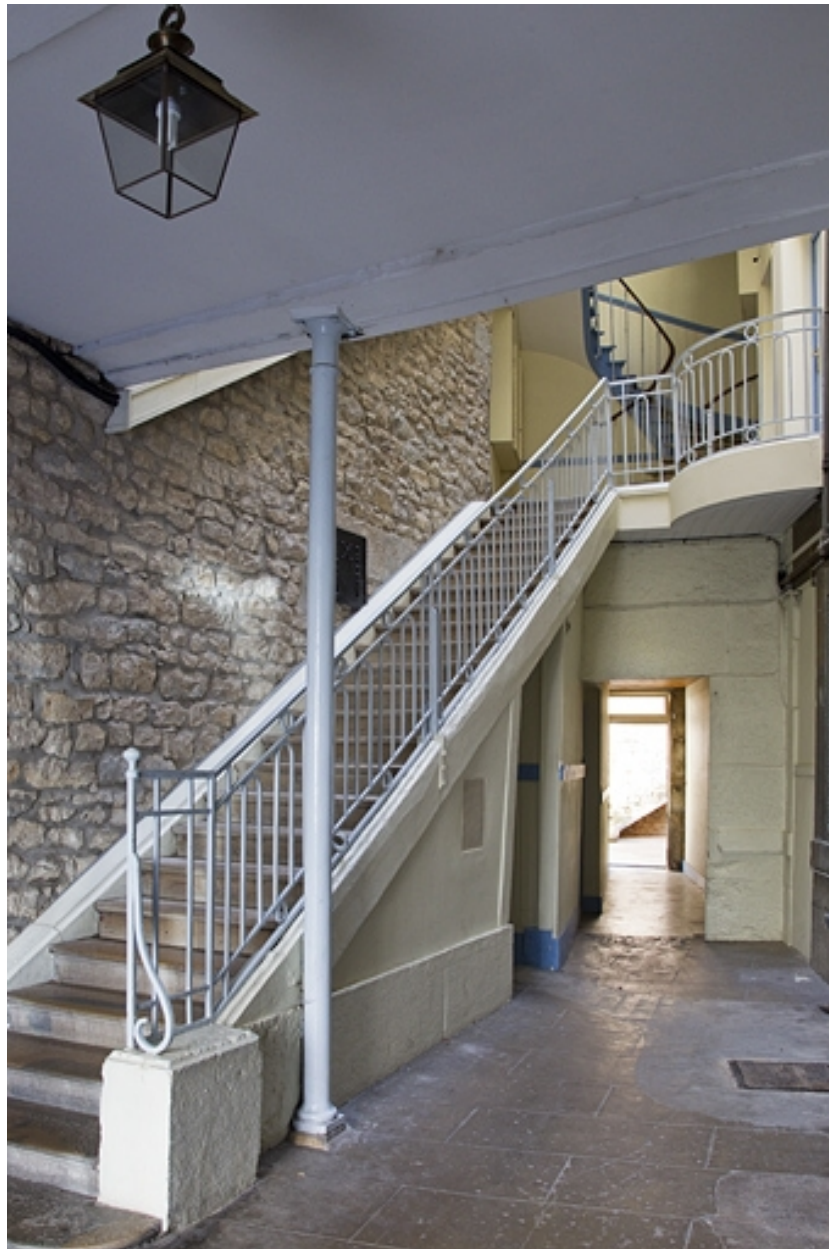
Logis principal : vue  
d'ensemble de l'escalier.  
Phot. Yves Sancey  
IVR43\_20112502895NUC2A

Logis principal : vue d'ensemble de l'escalier.

Escaliers : escalier de distribution extérieur : escalier droit, escalier en charpente ; escalier de distribution extérieur : escalier tournant à retours avec jour, cage ouverte, escalier en charpente

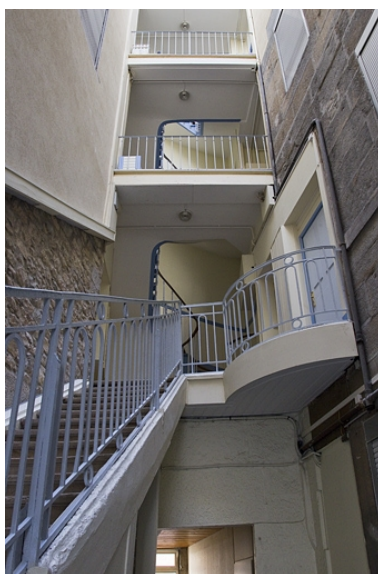
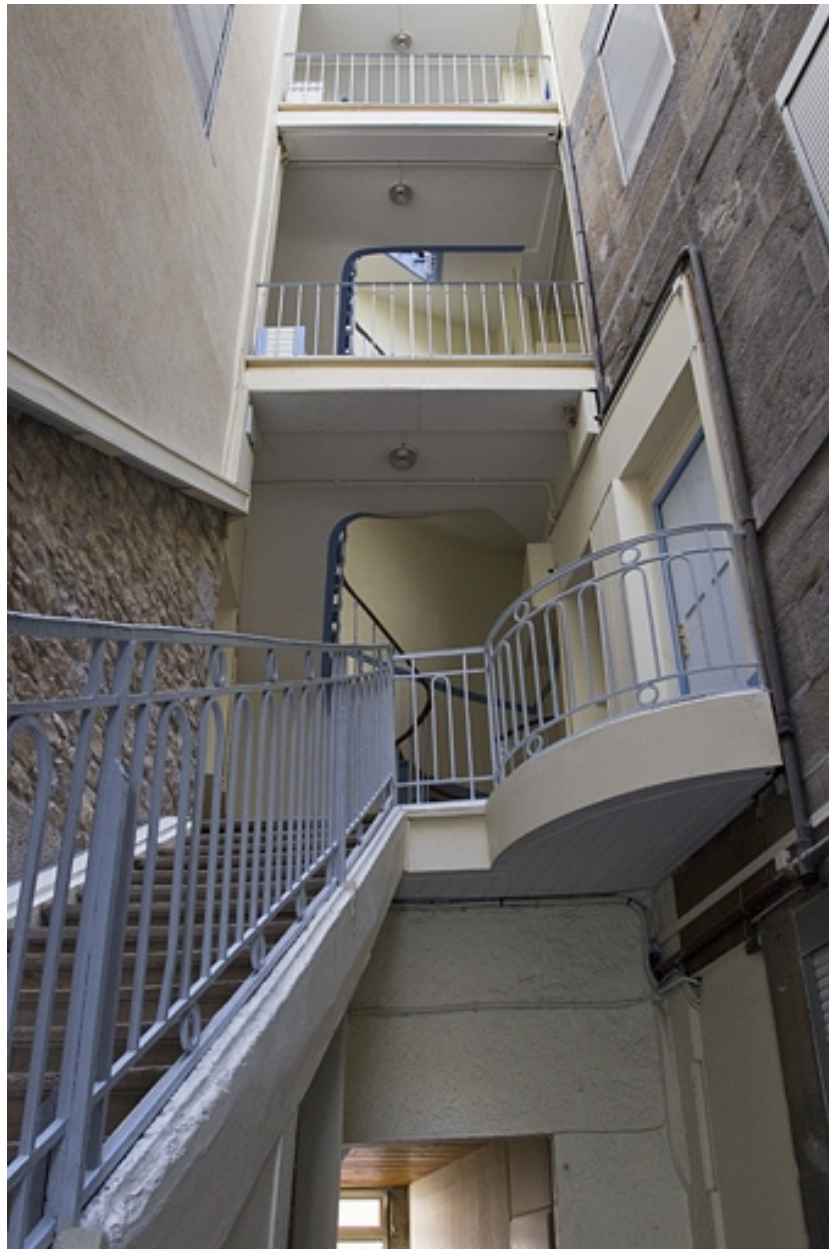
Logis principal, escalier :  
détail de la partie supérieure.  
Phot. Yves Sancey  
IVR43\_20112502896NUC2A

Logis principal, escalier : détail de la partie supérieure.

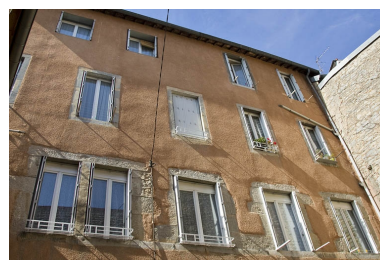
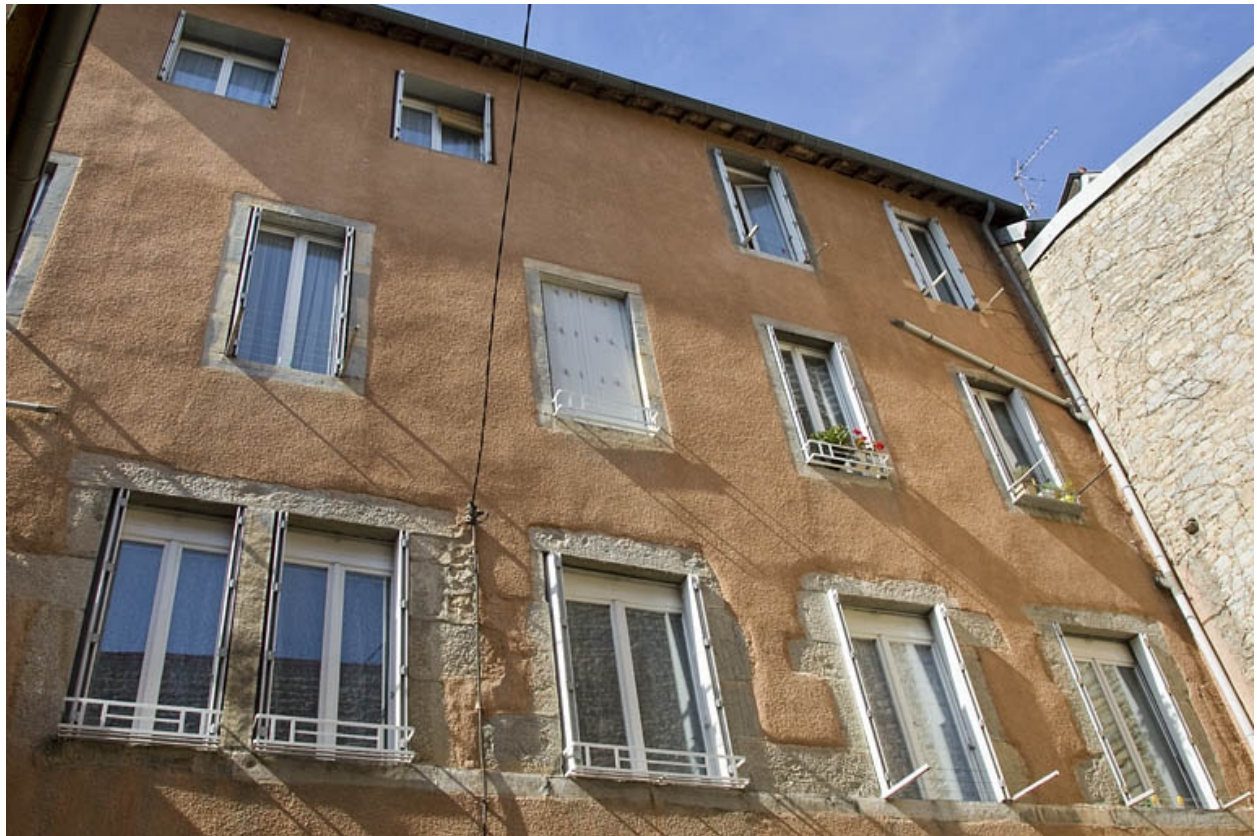
Logis principal : vue d'ensemble  
de la façade postérieure.  
Phot. Yves Sancey  
IVR43\_20112502897NUC2A

Logis principal : vue d'ensemble de la façade postérieure.

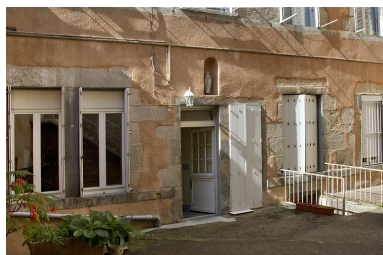
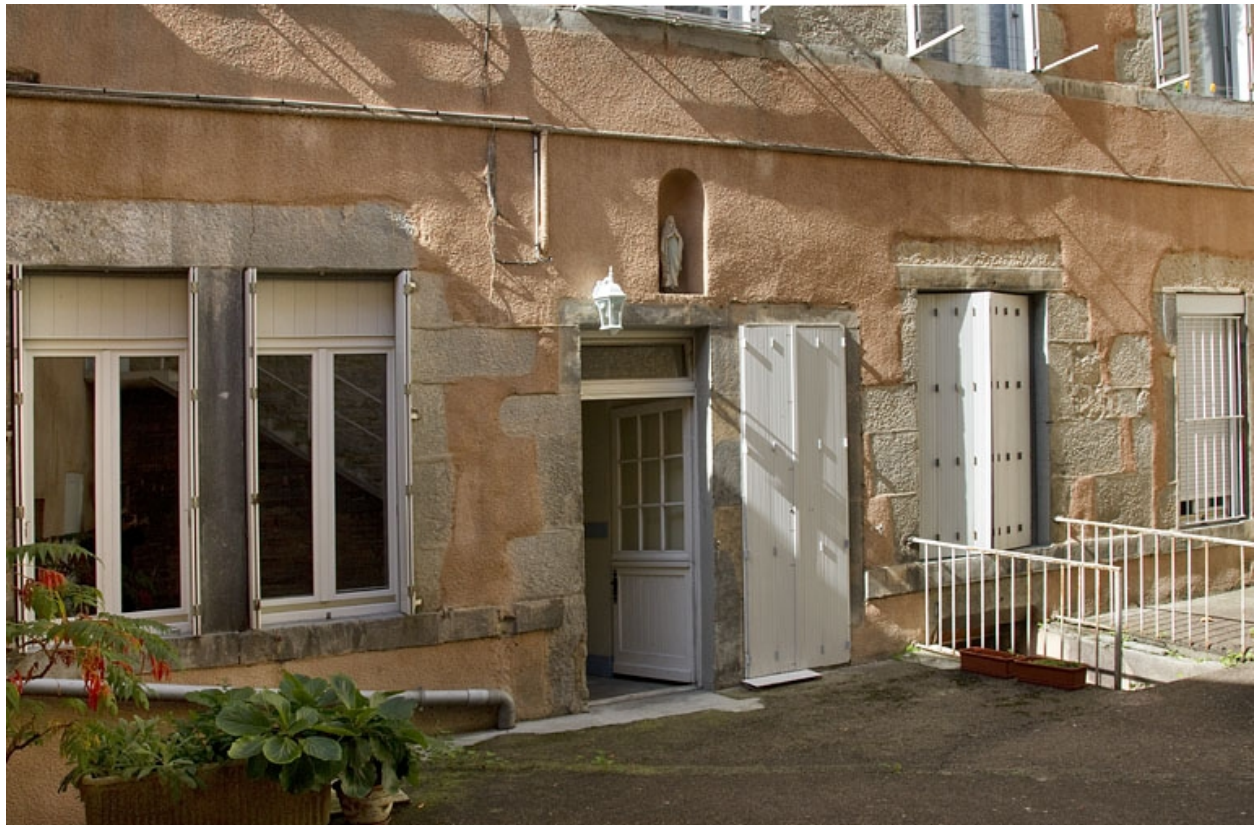
Logis principal, façade  
postérieure : détail du rez-de-  
chaussée, de trois quarts gauche.  
Phot. Yves Sancey  
IVR43\_20112502898NUC2A

Logis principal, façade postérieure : détail du rez-de-chaussée, de trois quarts gauche.

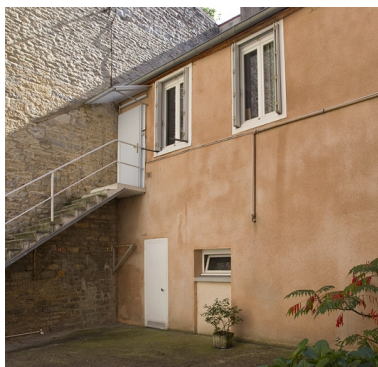
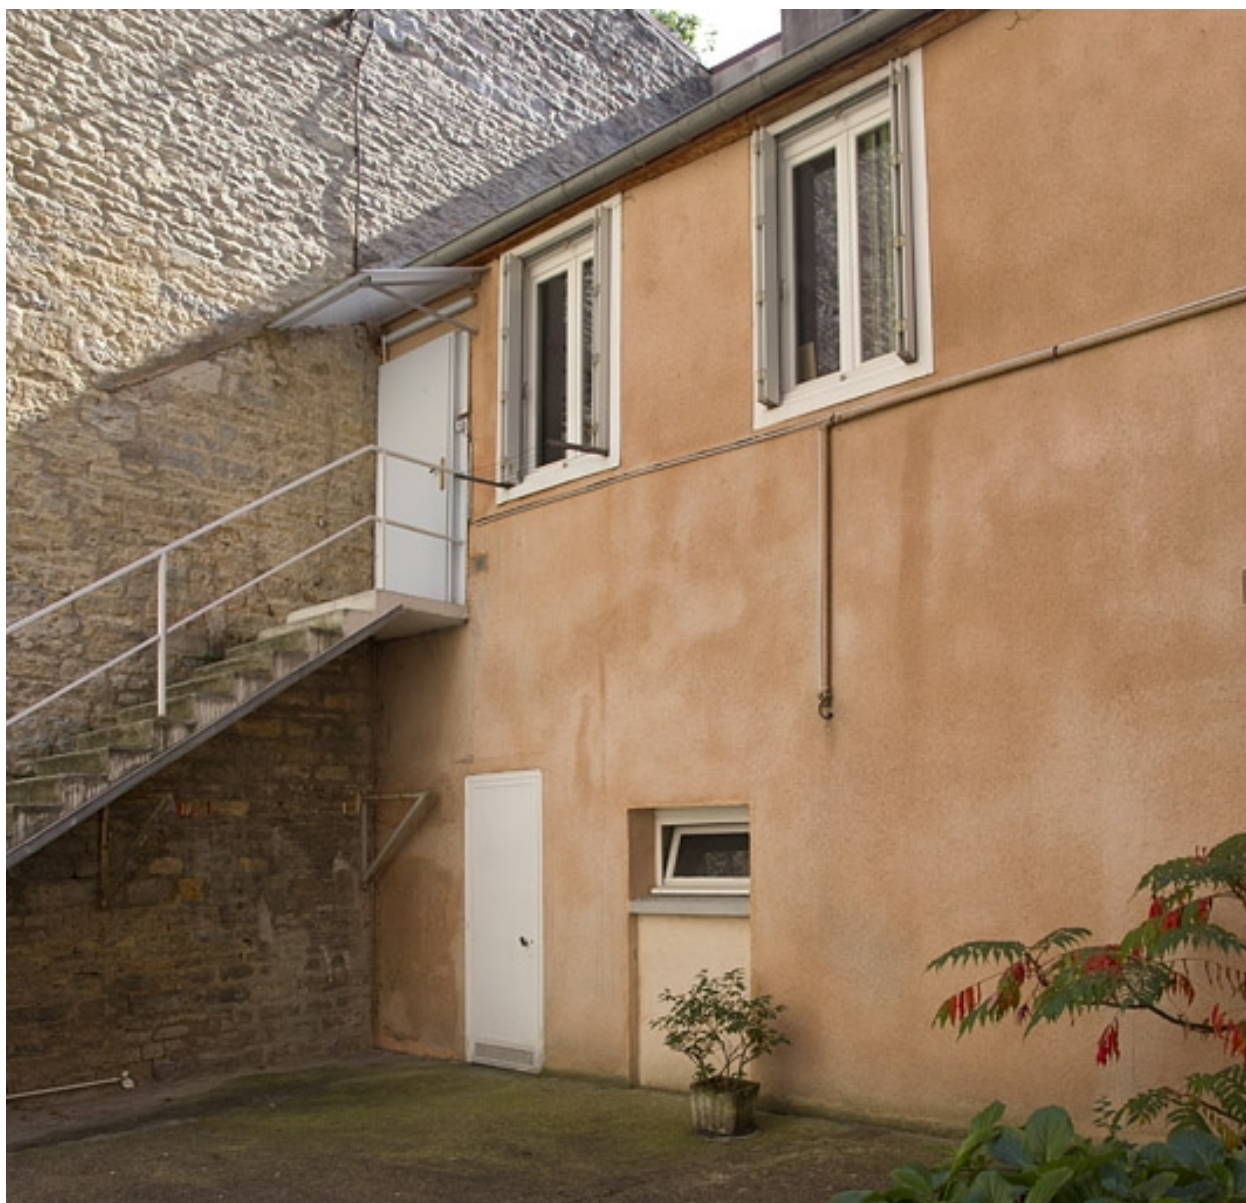
Vue d'ensemble du logis  
secondaire, de trois quarts droit.  
Phot. Yves Sancey  
IVR43\_20112502893NUC2A

Vue d'ensemble du logis secondaire, de trois quarts droit.

La maison a été construite à la fin du 17<sup>e</sup> siècle ou au début du 18<sup>e</sup> siècle, comme le montre les baies à crossettes du rez-de-chaussée et du premier étage caractéristiques de cette période. Sa partie droite correspond peut-être à l'élévation de façade, conservée dans les requêtes en voirie de la ville, datée 1692, réalisée par l'architecte Jean Cuene pour un certain Léonard Bailly. Deux arcades boutiquières, situées à gauche de la façade, ont été bouchées sans doute peu de temps après leur construction. Le logis sur rue a été surélevé d'un étage sur rue au 19<sup>e</sup> siècle avec un toit à longs pans brisés accueillant un étage de comble mais correspondant, sur cour, à un troisième étage. L'escalier droit en charpente qui distribuait à l'origine le seul étage de la maison a été prolongé au 19<sup>e</sup> siècle par un escalier tournant à retours avec jour, à cage ouverte desservant les étages récents. Le logis secondaire sur cour en pan de bois enduit date vraisemblablement aussi du 19<sup>e</sup> siècle.
