Bourgogne-Franche-Comté, Doubs  
Besançon  
îlot Banque de France  
22 rue Chifflet

## **hôtel Damey, puis de Versaille**

Numéro de dossier : IA25000211  
Date de l'enquête initiale : 1996  
Date(s) de rédaction : 2001  
Cadre de l'étude : enquête thématique régionale demeures bisontines  
Degré d'étude : étudié  
Référence du dossier Monument Historique : PA00101507

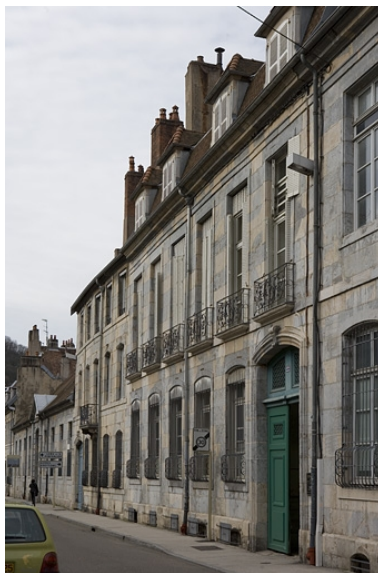
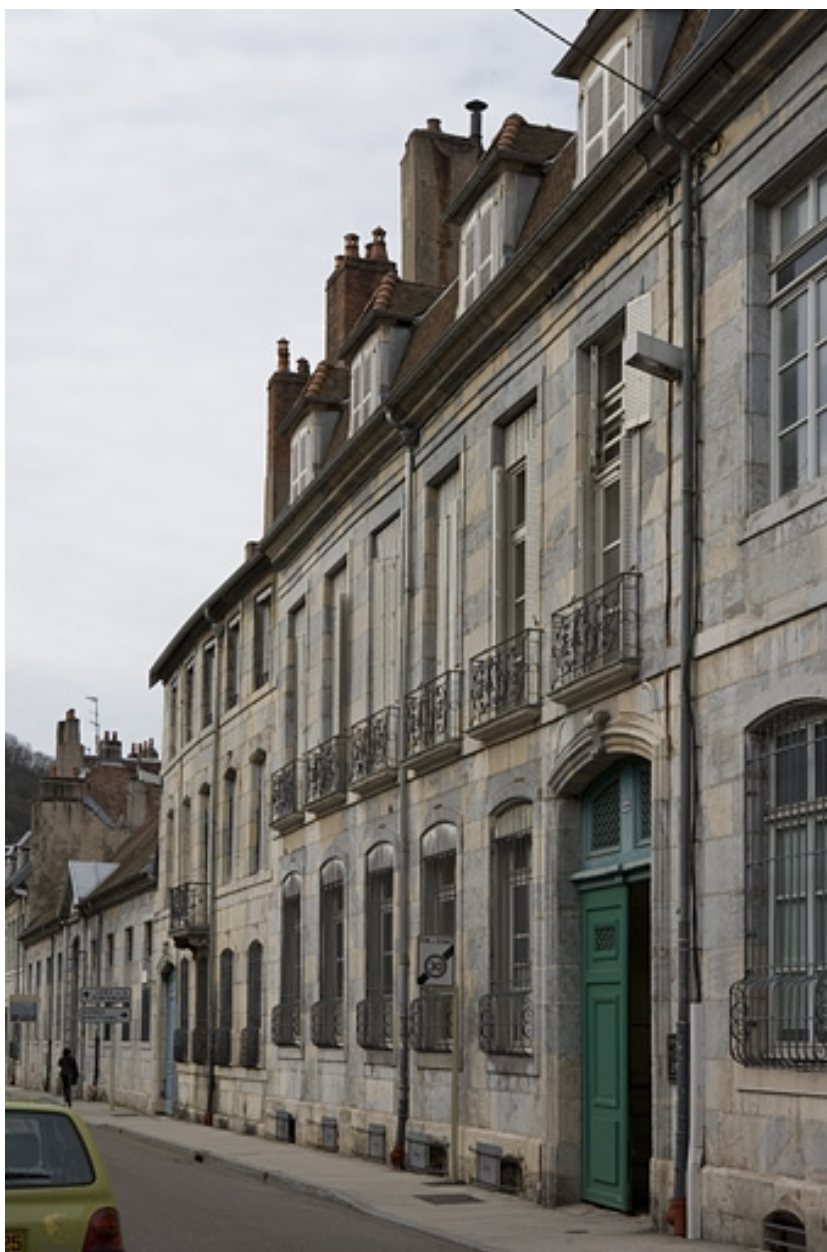
IVR43\_20072500202NUCA

Vue d'ensemble de la façade sur rue : de trois quarts droit.

L'hôtel sur rue possède une aile des communs en retour d'équerre sur cour et un escalier à cage ouverte entre les deux corps de bâtiment. Le corps de logis sur rue, dissymétrique dans le décompte de ses étages, en possède deux sur cour et un seul sur rue avec un étage de comble. Un entresol règne sur une partie du logis principal et des communs. Les caves sont voûtées d'arêtes ou en berceau, l'une contient un puits. Le rez-de-chaussée de l'aile, en partie voûté d'arêtes, était occupé par des remises, des écuries et une buanderie.

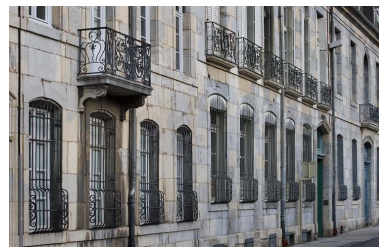
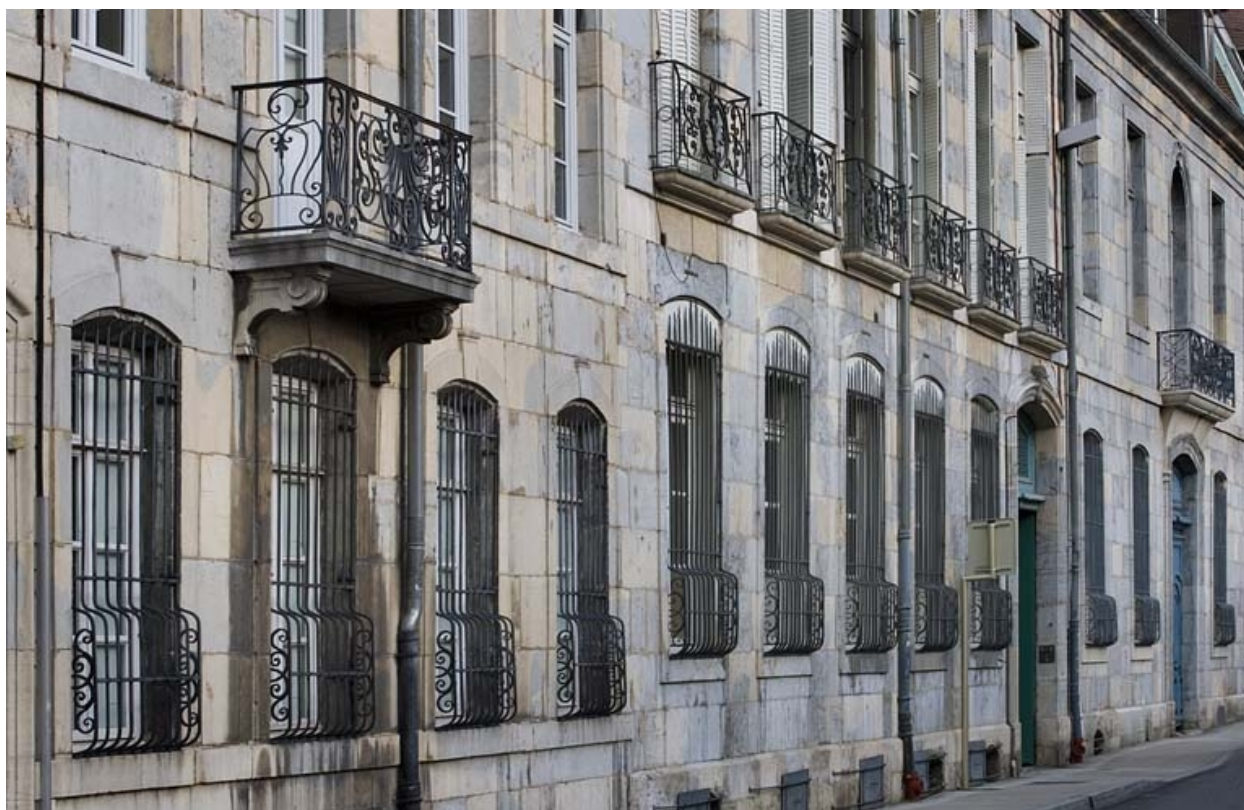
IVR43\_20072500195NUCA

Vue rapprochée de la façade sur rue : de trois-quart gauche.

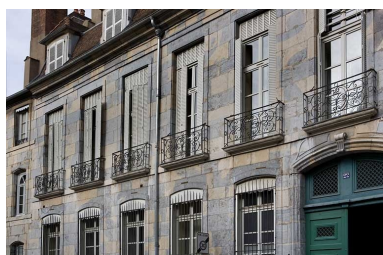
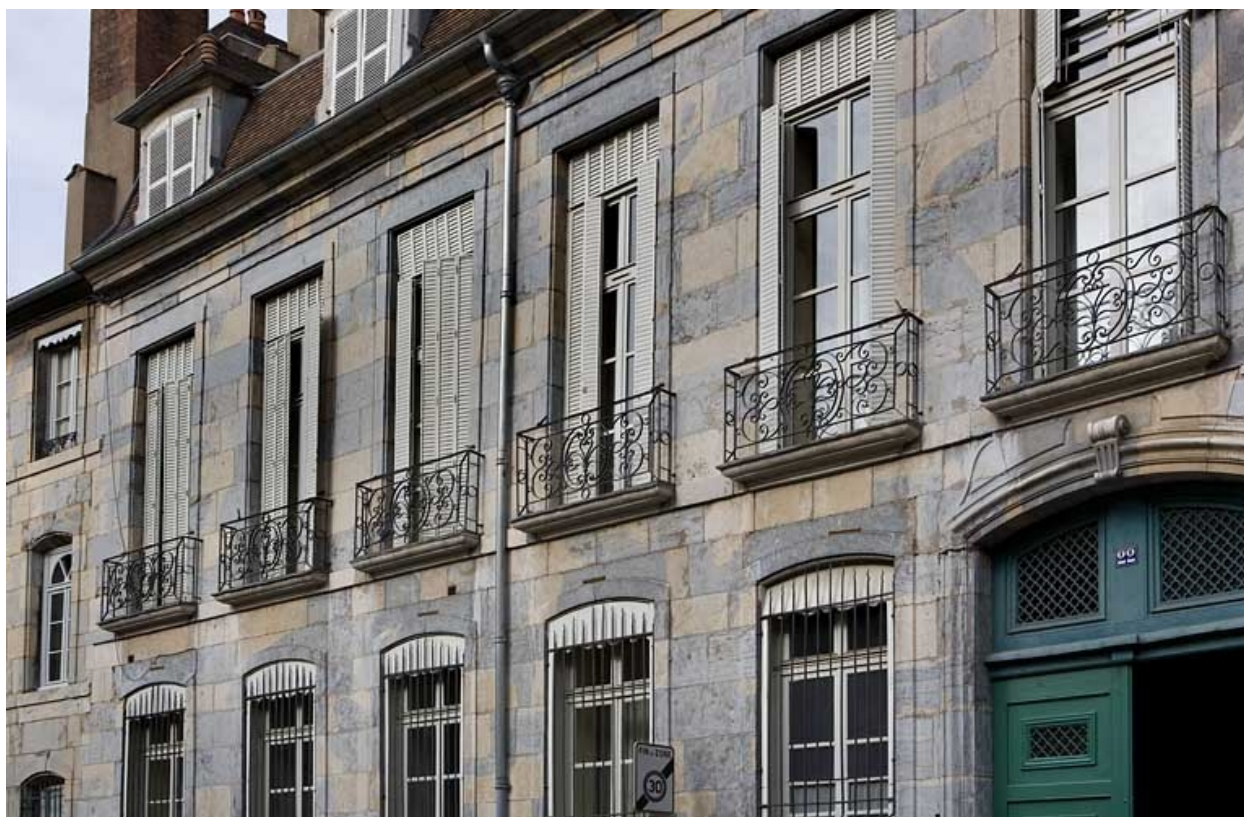
Façade sur rue : détail des  
baies du premier étage.  
Phot. Yves Sancey  
IVR43\_20072500199NUCA

Façade sur rue : détail des baies du premier étage.

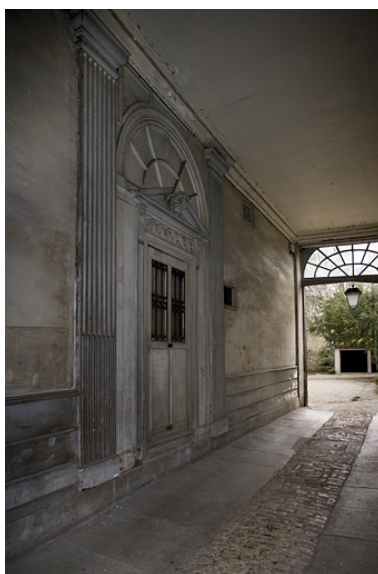
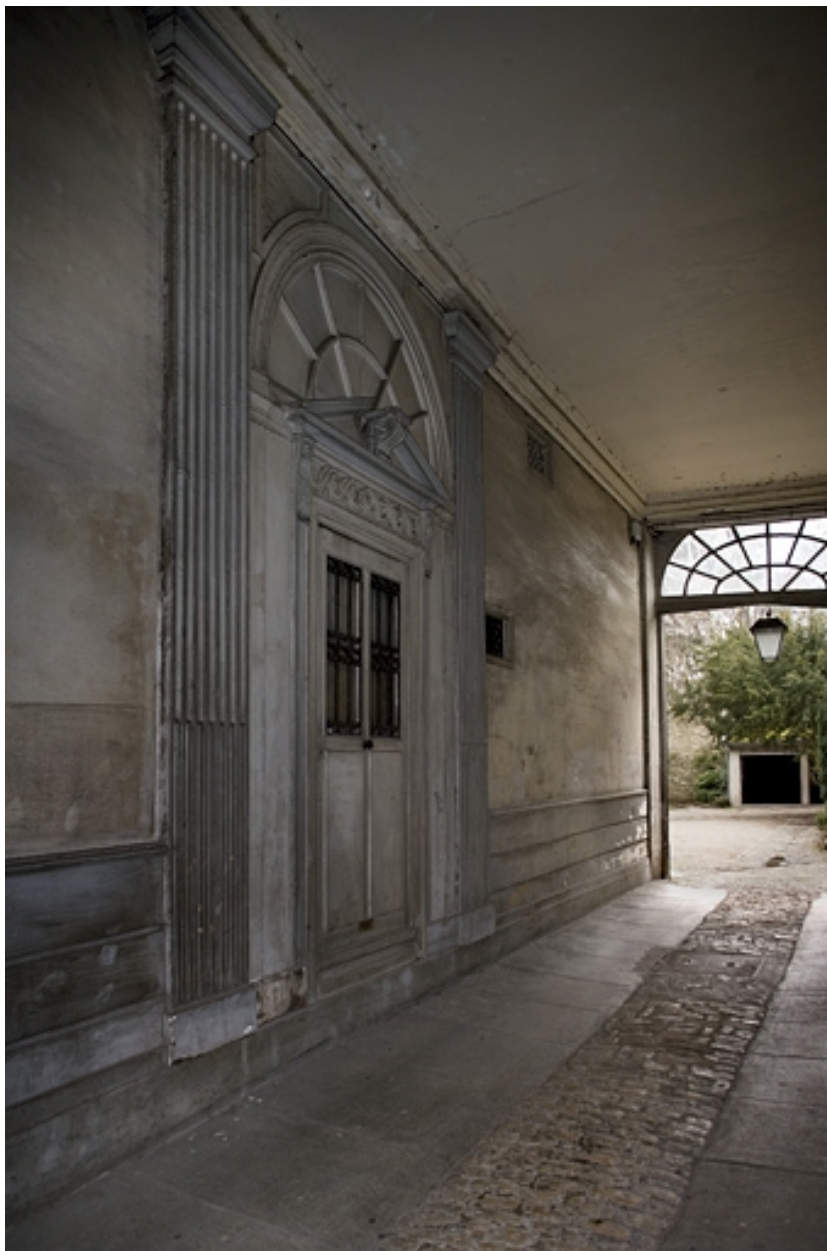
Vue de l'entrée sous  
le passage cocher.  
Phot. Yves Sancey  
IVR43\_20072500201NUCA

Vue de l'entrée sous le passage cocher.

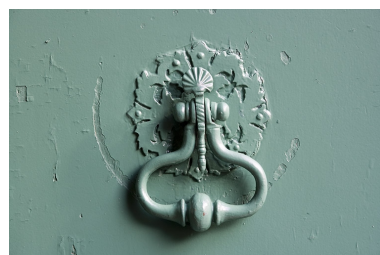
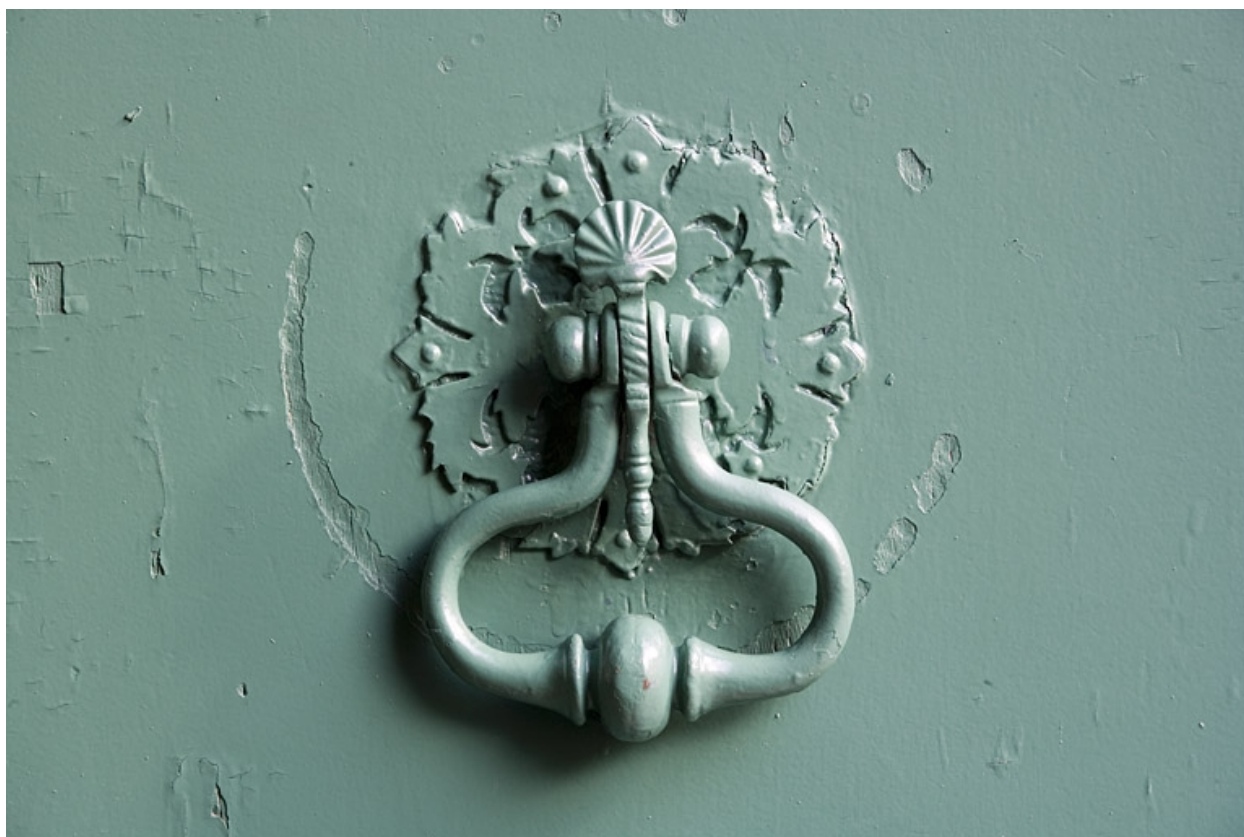
Détail du heurtoir du portail d'entrée.  
Phot. Yves Sancey  
IVR43\_20072500196NUCA

Détail du heurtor du portail d'entrée.

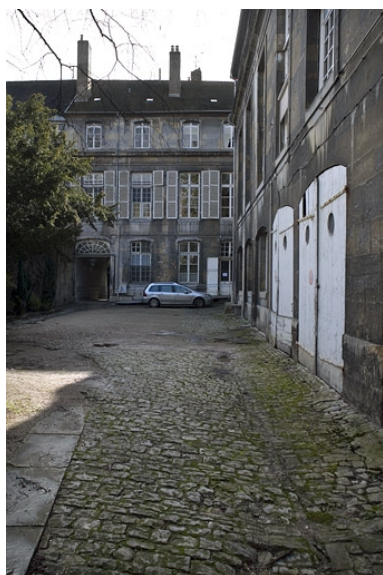
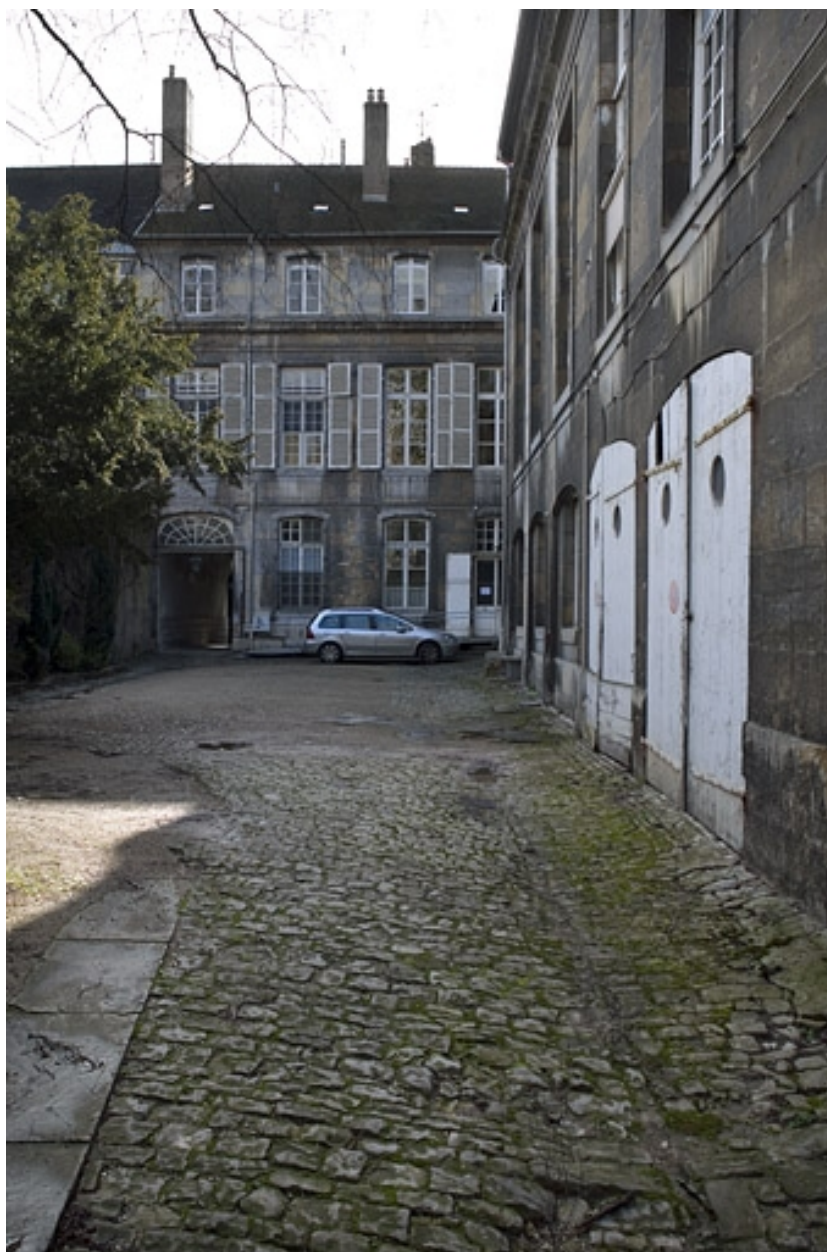
Façade sur cour depuis  
le fond de la parcelle.  
Phot. Yves Sancey  
IVR43\_20072500200NUCA

Façade sur cour depuis le fond de la parcelle.

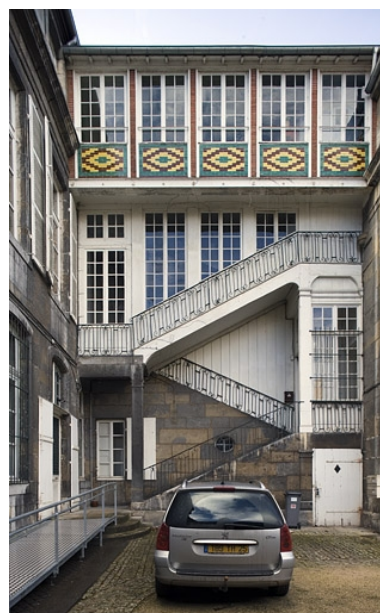
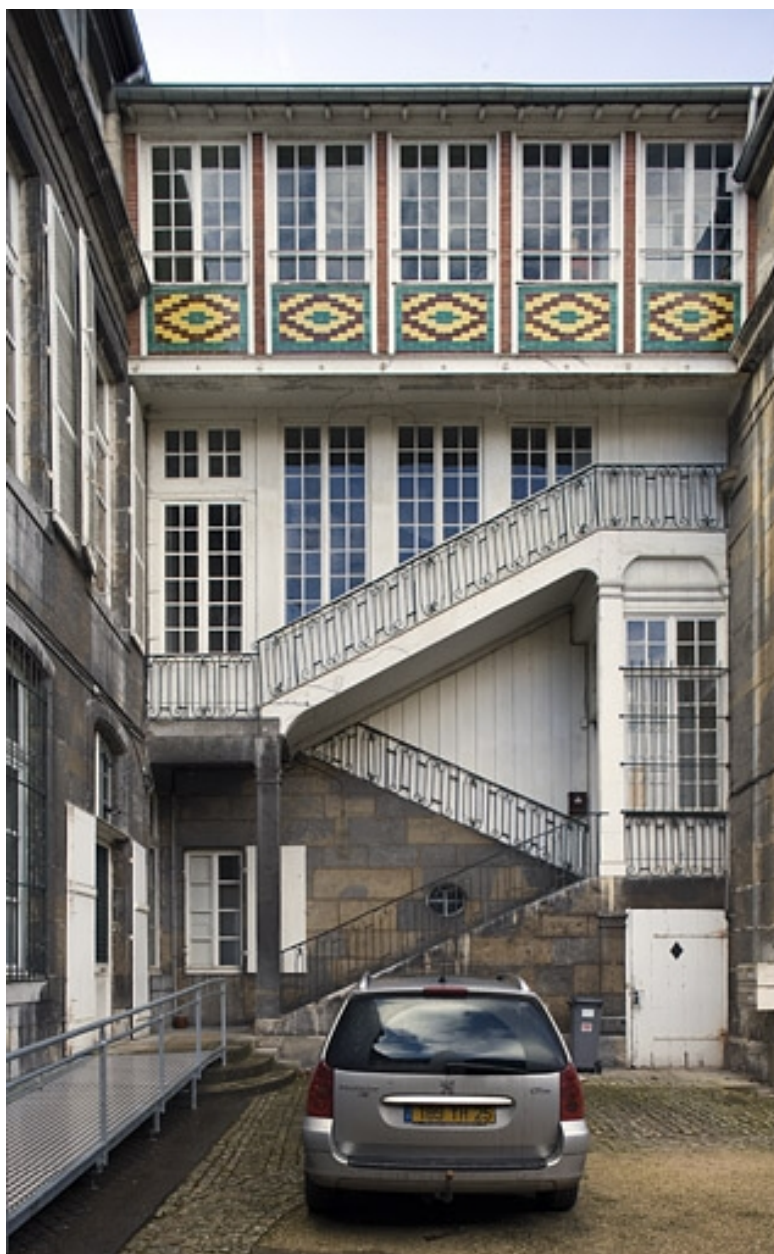
Vue d'ensemble de l'escalier à  
cage ouverte, de face.  
Phot. Yves Sancey  
IVR43\_20072500198NUCA

Vue d'ensemble de l'escalier à cage ouverte, de face.

Escaliers : escalier de distribution extérieur : escalier tournant à retours sans jour, cage ouverte, escalier en maçonnerie, escalier en charpente ; escalier dans-oeuvre : escalier tournant à retours sans jour, escalier en charpente

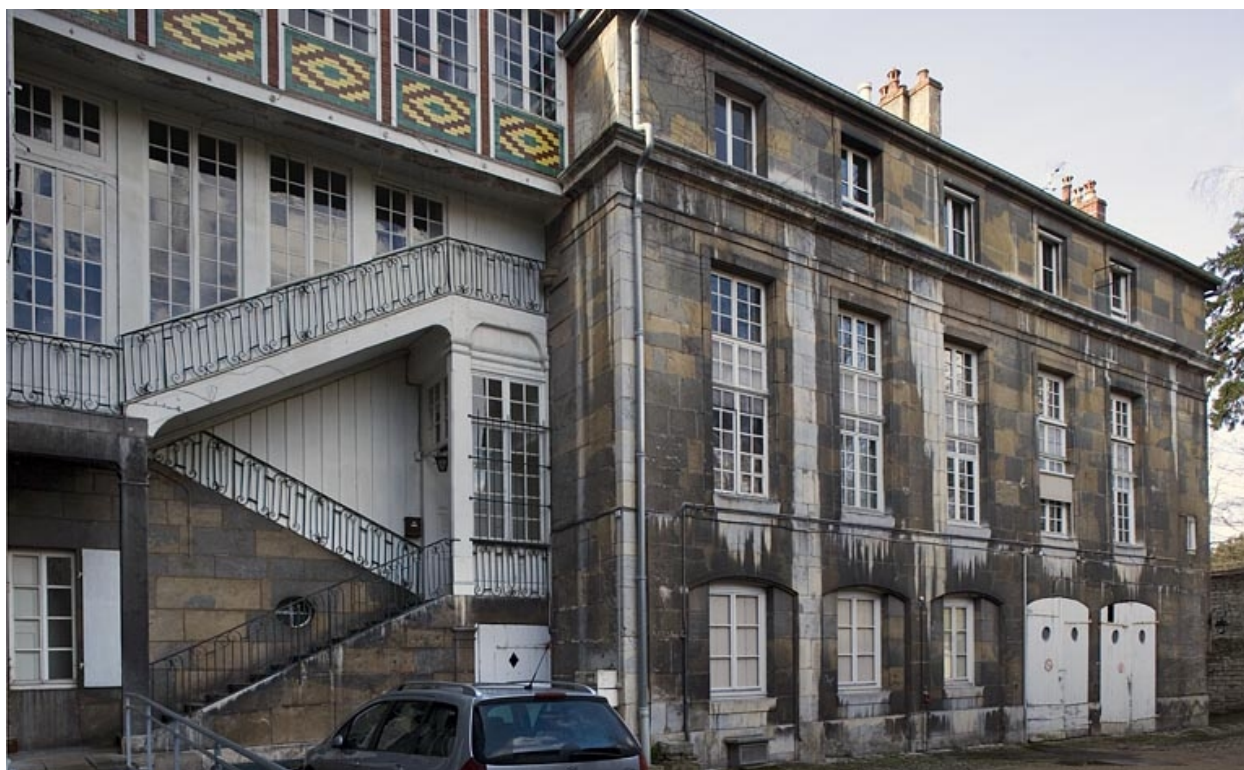
Vue d'ensemble de l'escalier  
et de l'aile sur cour.  
Phot. Yves Sancey  
IVR43\_20072500197NUCA

Vue d'ensemble de l'escalier et de l'aile sur cour.
