## **pont routier isolé d'Asnois (canal du Nivernais)**

Numéro de dossier : IA58000088  
Date de l'enquête initiale : 1992  
Date(s) de rédaction : 1997, 2013  
Cadre de l'étude : inventaire topographique , enquête thématique régionale canaux de Bourgogne  
Degré d'étude : étudié

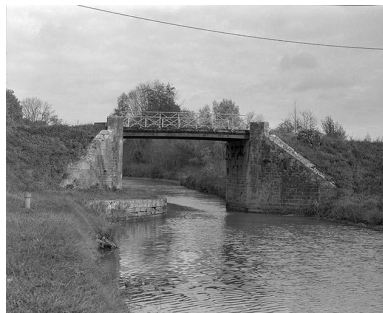
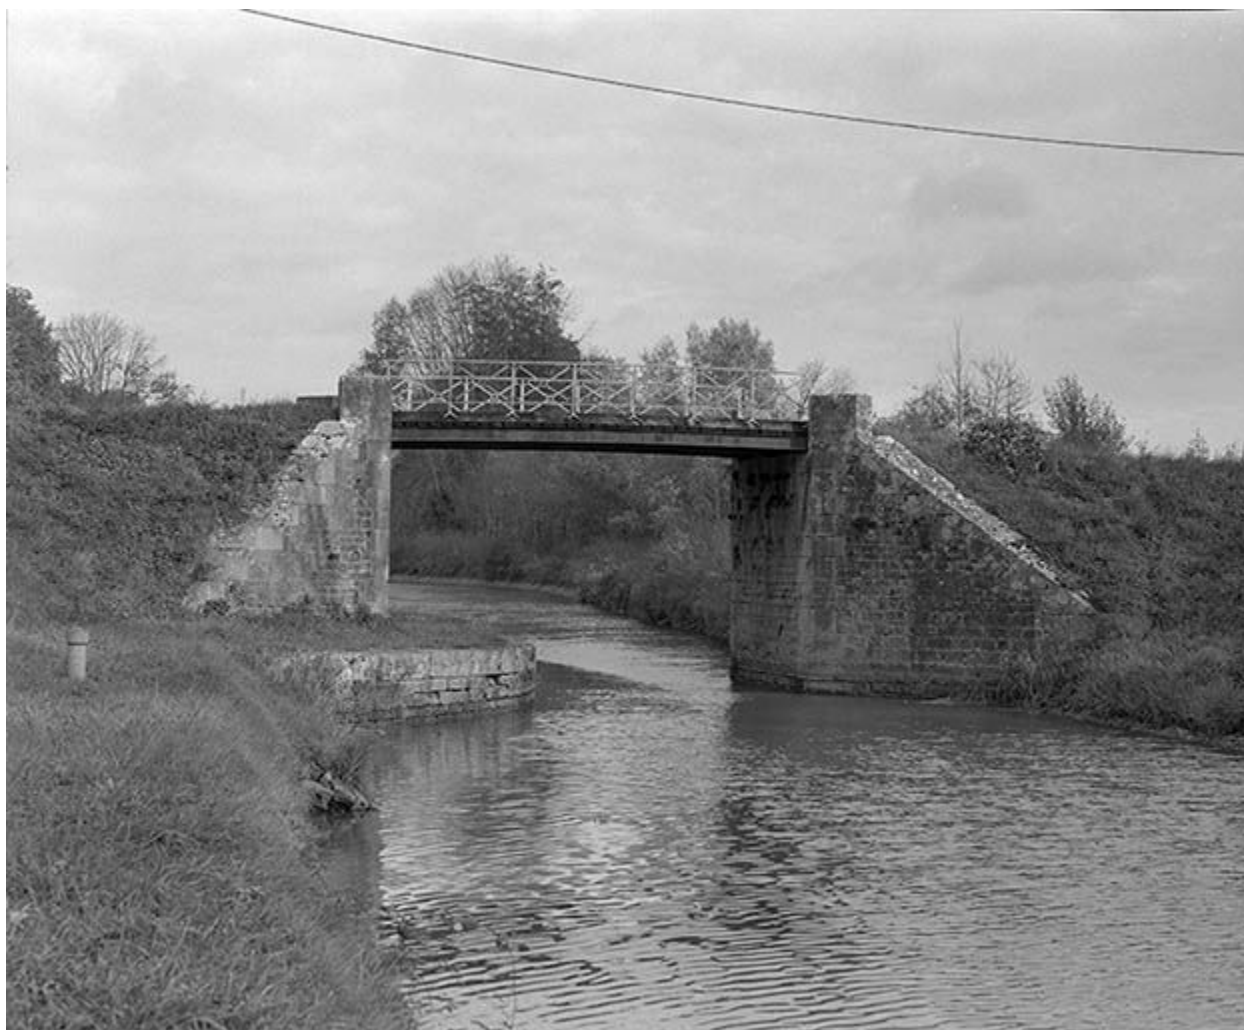
IVR26\_19925800170X

Vue prise depuis le chemin  
de halage, de l'amont.

Vue prise depuis le chemin de halage, de l'amont.

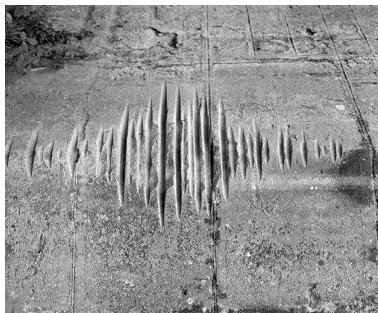
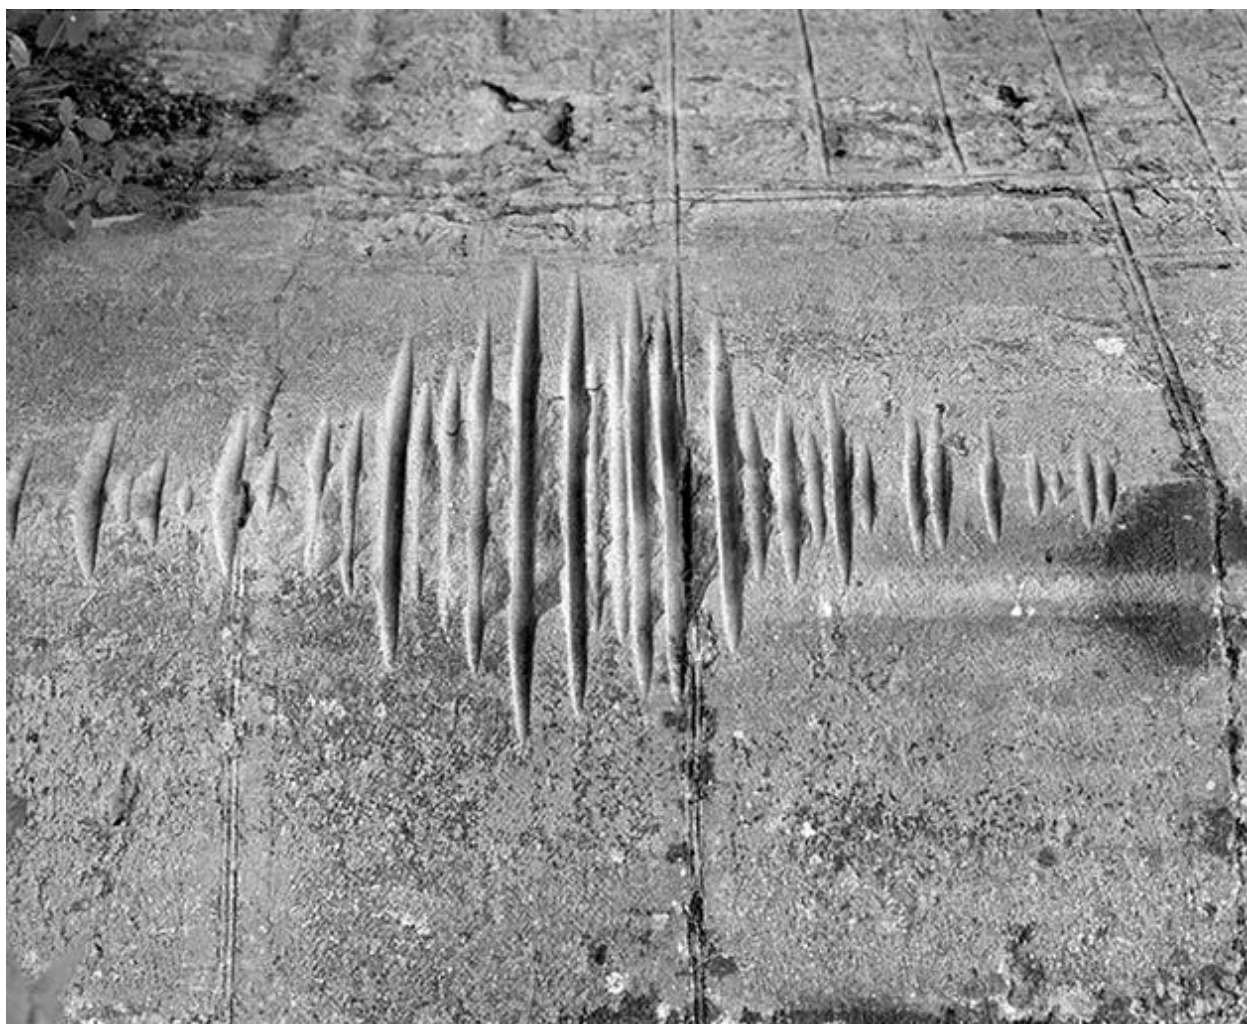
IVR26\_19925800171X

Pont permettant le passage de la D 185. Pont à tablier en bois sur longerons métalliques ; garde-corps en fer. Chemin de halage. Usure importante des arêtes des culées due aux frottements des câbles de halage.

Détail d'une arête de culée  
montrant les sillons dus aux  
frottements des câbles de halage.

Détail d'une arête de culée montrant les sillons dus aux frottements des câbles de halage.
