Bourgogne-Franche-Comté, Saône-et-Loire  
Simard  
les Commarets  
4

## ferme

Numéro de dossier : IA71001190

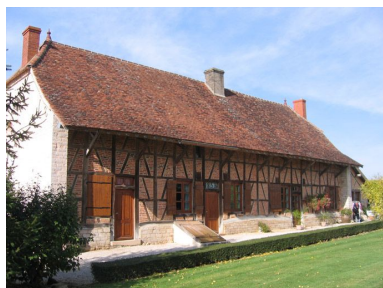
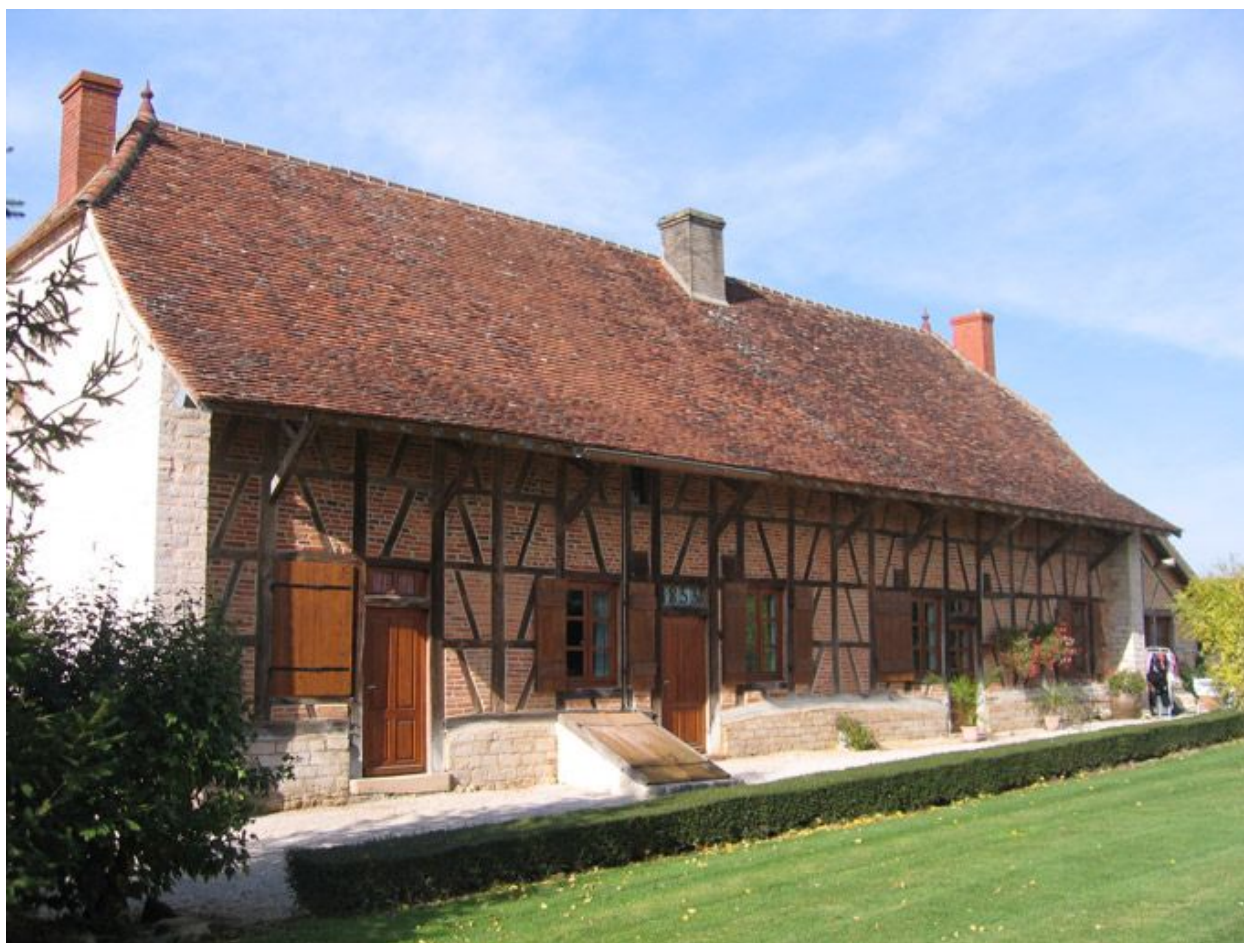
IVR26\_20057102594NUCA

Vue d'ensemble de la  
façade de l'habitation.

Ferme implantée perpendiculairement à la route : la maison en retrait de la route et le bâtiment des dépendances dans son alignement. Un toit à porcs-poulailler accolé perpendiculairement à ce dernier sur sa gauche. Maison en pan de bois à chevrons à remplissage de brique sur haut soubassement de pierre. Pignons en pierre percés d'un jour circulaire. Accès à la cave par la gauche de la façade postérieure. Une cheminée double en bois centrale et une à chaque extrémité de la maison. Escalier du grenier situé dans l'angle antérieur gauche, au-dessus de l'ancien emplacement de la pierre d'évier. Four sous appentis au mur pignon gauche. Tommettes au sol du "sevron" antérieur. Auvent sur aisseliers et avancée des murs pignon en façades. Demi-croupes, deux épis de faîtage en terre cuite, et couverture de tuiles plates. Le bâtiment des dépendances est en pan de bois à chevrons à remplissage de brique sur soubassement de pierre. Il est constitué d'une grange flanquée de deux étables à gauche, d'une étable et d'une autre grange à droite. Auvent sur aisseliers régnant interrompu au droit des portes charretières (deux pour la grange centrale). Toit à croupes couvert de tuiles mécaniques. Toit à porcs en brique et en pan de bois à chevrons, à pignons. Puits circulaire en pierre de taille, à superstructure à rouleau, situé

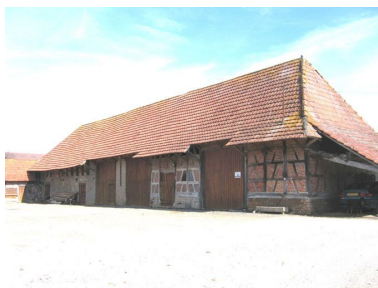
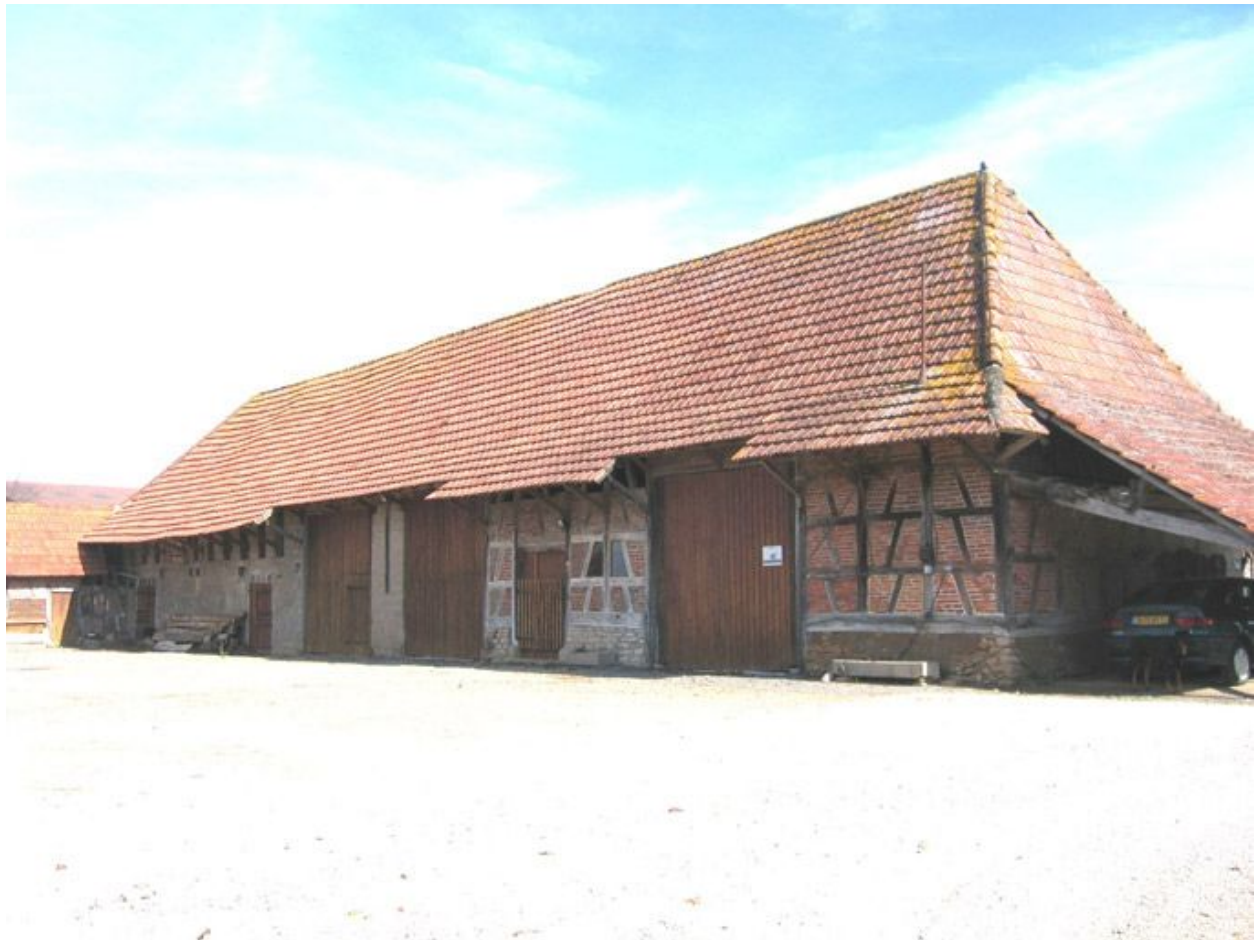
IVR26\_20057102593NUCA

Vue d'ensemble de la façade  
du bâtiment des dépendances.
