Bourgogne-Franche-Comté, Haute-Saône  
Purgerot  
rue de la Fontaine carrée

## demeure

Numéro de dossier : IA70000945  
Date de l'enquête initiale : 2017  
Date(s) de rédaction : 2018  
Cadre de l'étude : enquête thématique régionale val de Saône  
Degré d'étude : étudié

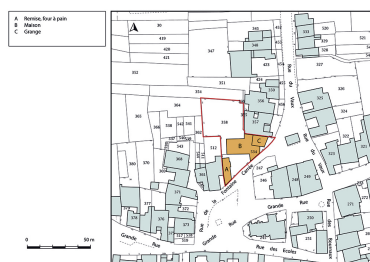
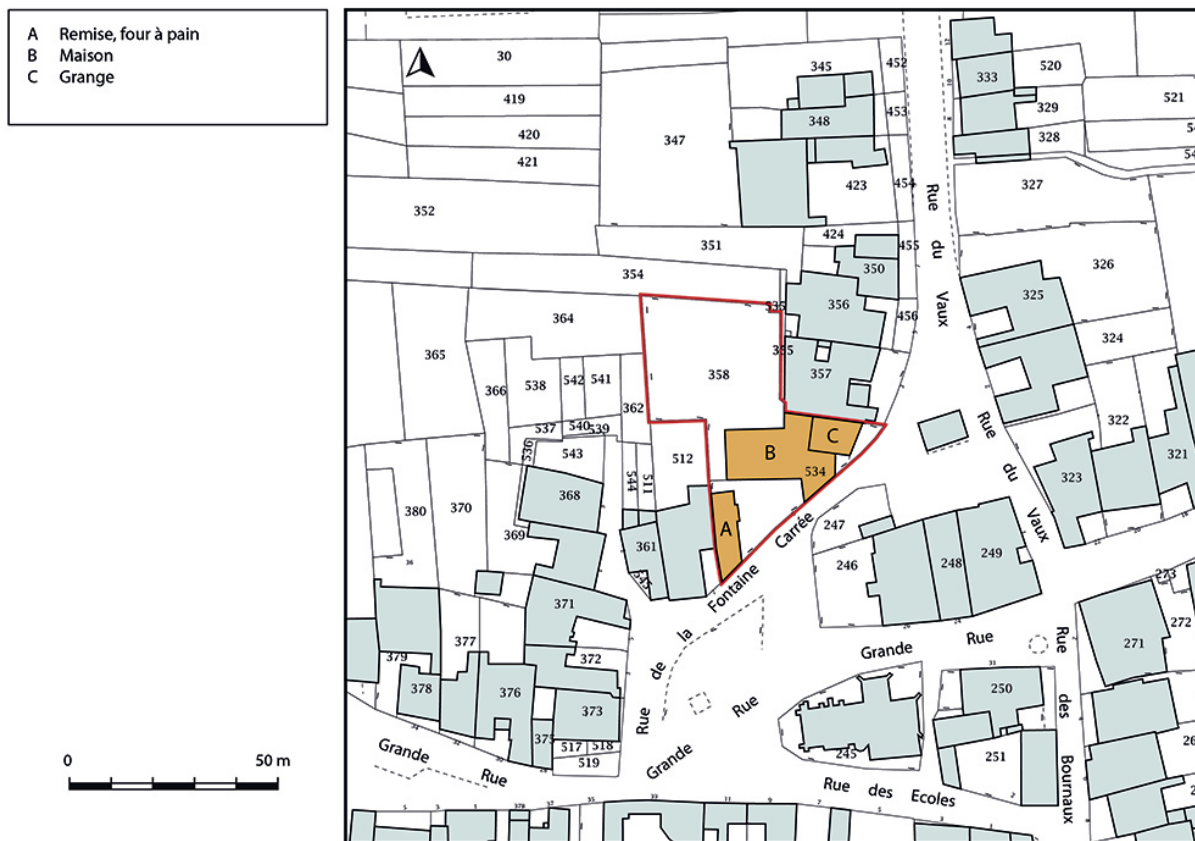
Plan-masse et de situation.  
Extrait du plan cadastral, 2019.  
Dess. Bertrand Turina  
IVR43\_20197000163NUDA

Plan-masse et de situation. Extrait du plan cadastral, 2019.

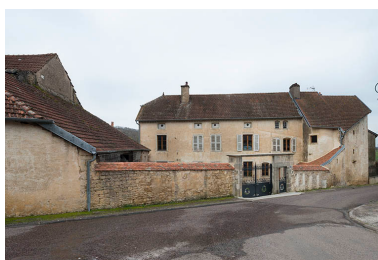
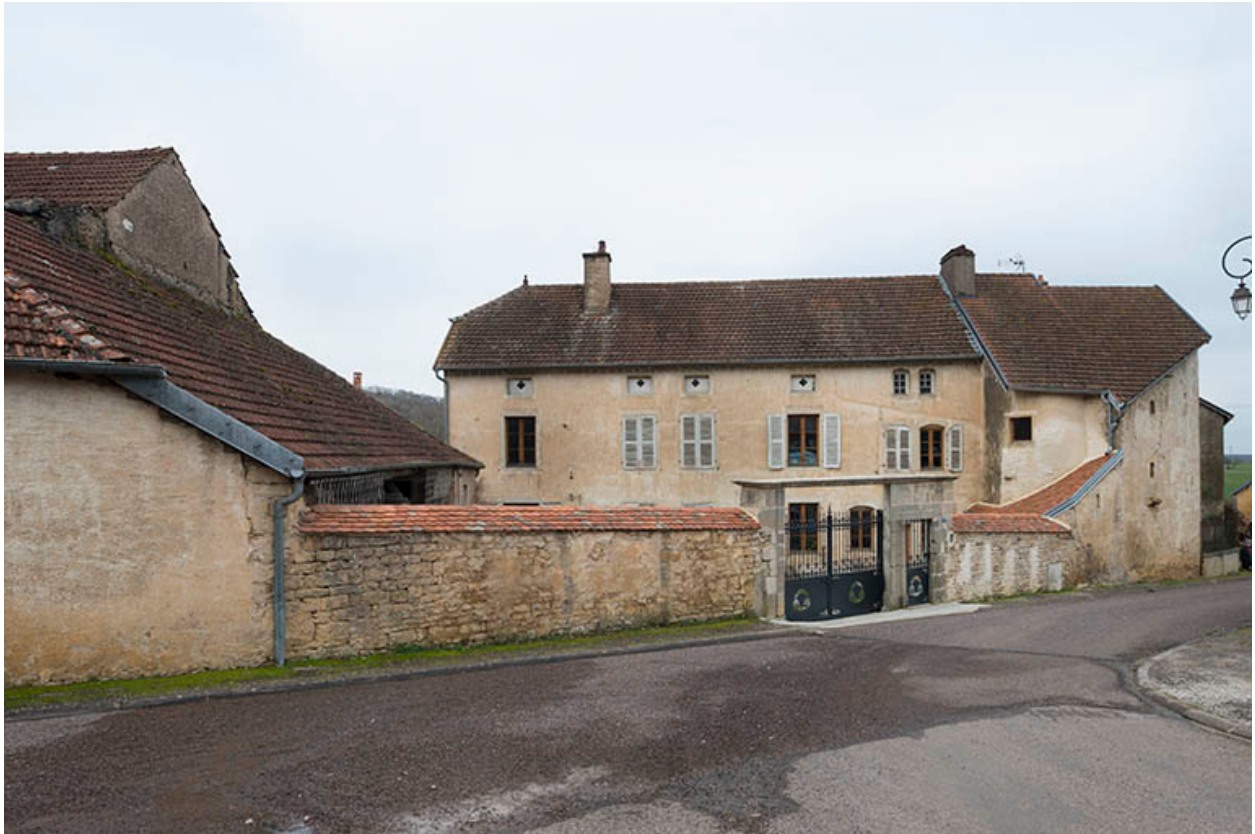
Vue générale.  
Phot. Jérôme Mongreville  
IVR43\_20187000040NUC4A

Vue générale.

La propriété actuelle est le résultat de multiples remaniements depuis la construction initiale. L'extrémité orientale est la plus ancienne comme l'atteste la présence d'une tour comprenant un escalier à vis en pierre. Les ouvertures de petite taille pourraient remonter à la seconde moitié du 16e siècle ou au début du 17e siècle. A cette époque seul devait exister cette partie de la maison, à usage d'habitation. La présence de bénitiers sculptés dans la pierre dans deux pièces au premier étage de la partie la plus ancienne, marqués du monogramme IHS, laisse à penser que le site a pu être habité par des religieux.

Au cours du 18e siècle, l'édifice est agrandi sur la partie occidentale. La façade antérieure dispose d'une élévation ordonnancée, style architectural en vogue à cette époque ; l'ensemble devait être assez proche de la représentation du plan cadastral de 1826. La présence de baies à linteau délardé en arc segmentaire permettrait de dater ce remaniement de l'époque Louis XV. En 1827, le propriétaire est Claude-François Girardot, notaire et maire de Purgerot (1819-1828). En 1868, la demeure est acquise par un juge de paix, Augustin Chiffert, qui sera également maire de la commune entre 1835 et 1843. Hubert Duvernoy, gendre du juge Chiffert, fit agrandir la maison côté jardin vers la fin du 19e siècle afin d'installer son étude de notaire au rez-de-chaussée ; il l'avait acquise auprès d'Armand Thévenot qui habitait rue du Vaux, dans l'ancienne cure. A la fin du 19e siècle, comme l'indique la date portée sur la clé voûte de la porte cochère (1882), le mur pignon oriental est remanié ainsi que la grange et son accès .

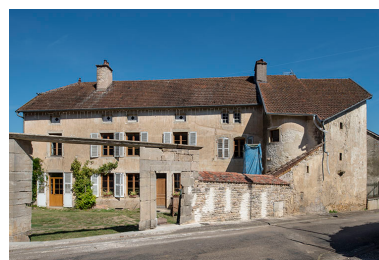
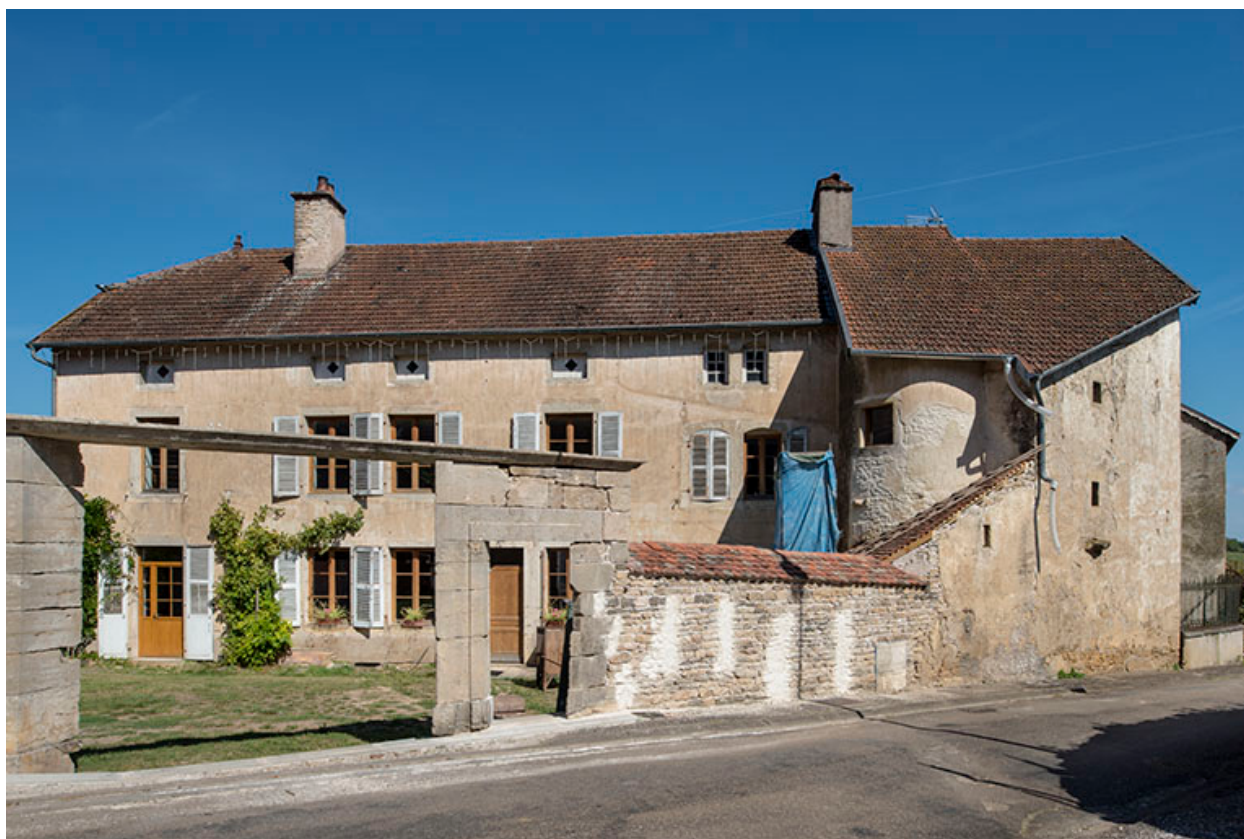
La façade antérieure depuis la rue.  
Phot. Jérôme Mongreville  
IVR43\_20177001285NUC4A

La façade antérieure depuis la rue.

La demeure a des murs en moellons calcaires enduits. Le toit, à longs pans, a une couverture de tuiles mécaniques. Le bâtiment comporte un sous-sol, un rez-de-chaussée, deux étages carrés et un étage de comble, desservis par un escalier dans œuvre et un second à vis en demi-hors-d'œuvre. La façade antérieure a des fenêtres à linteau droit sur sa partie occidentale et à linteau délardé à arc segmentaire sur sa partie orientale (y compris sur le mur pignon, rue du Vaux). La grange a une porte à arc en anse de panier avec une clé de voute.

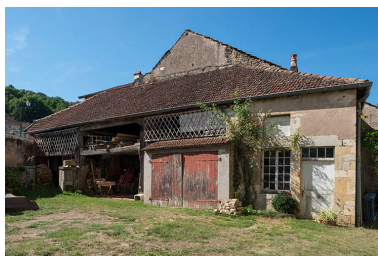
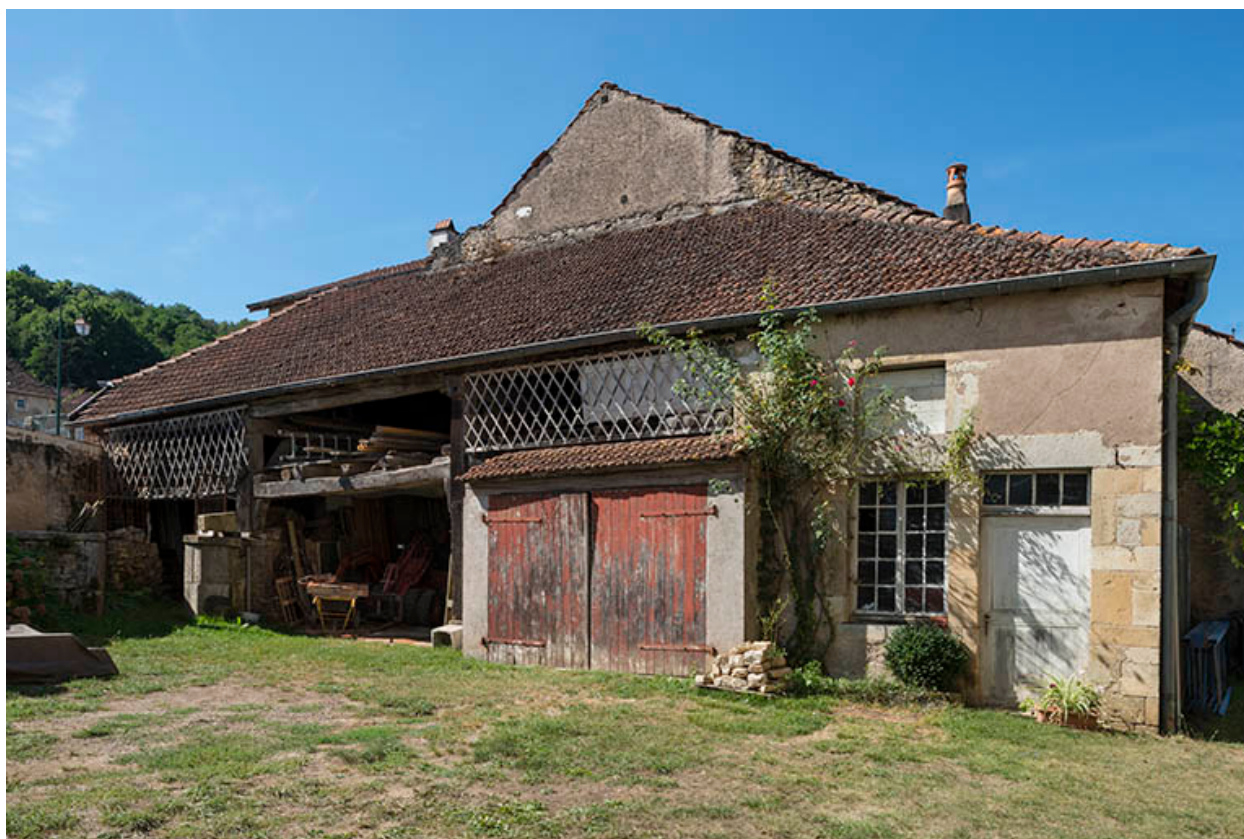
La remise et le four à pain.  
Phot. Jérôme Mongreville  
IVR43\_20177001286NUC4A

La remise et le four à pain.

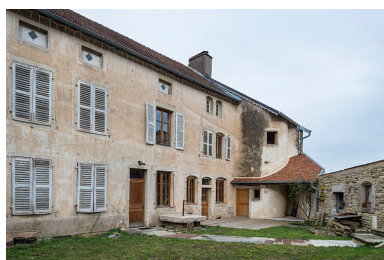
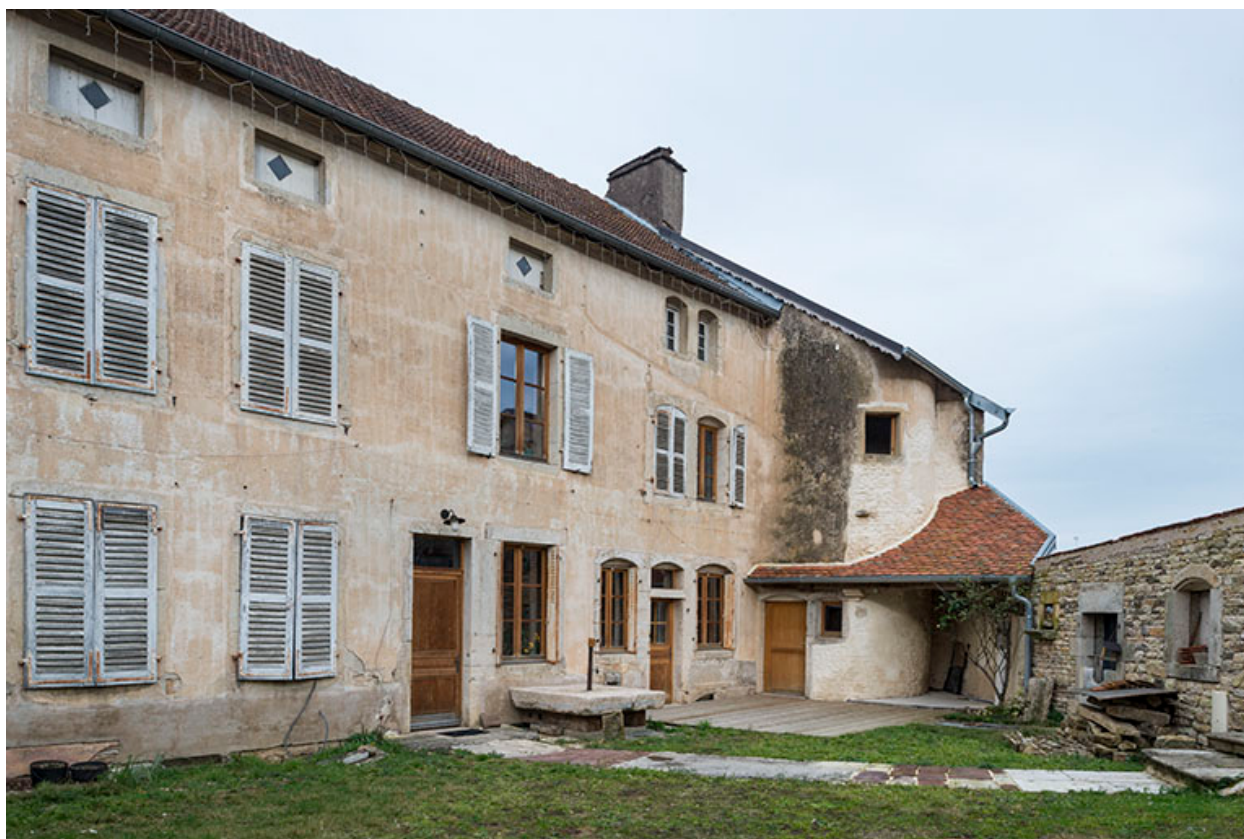
La façade antérieure depuis la cour.  
Phot. Jérôme Mongreville  
IVR43\_20187000043NUC4A

La façade antérieure depuis la cour.

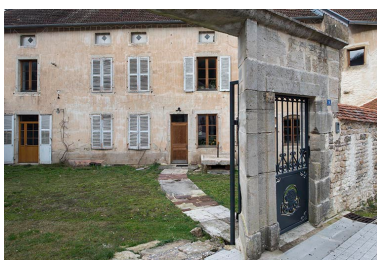
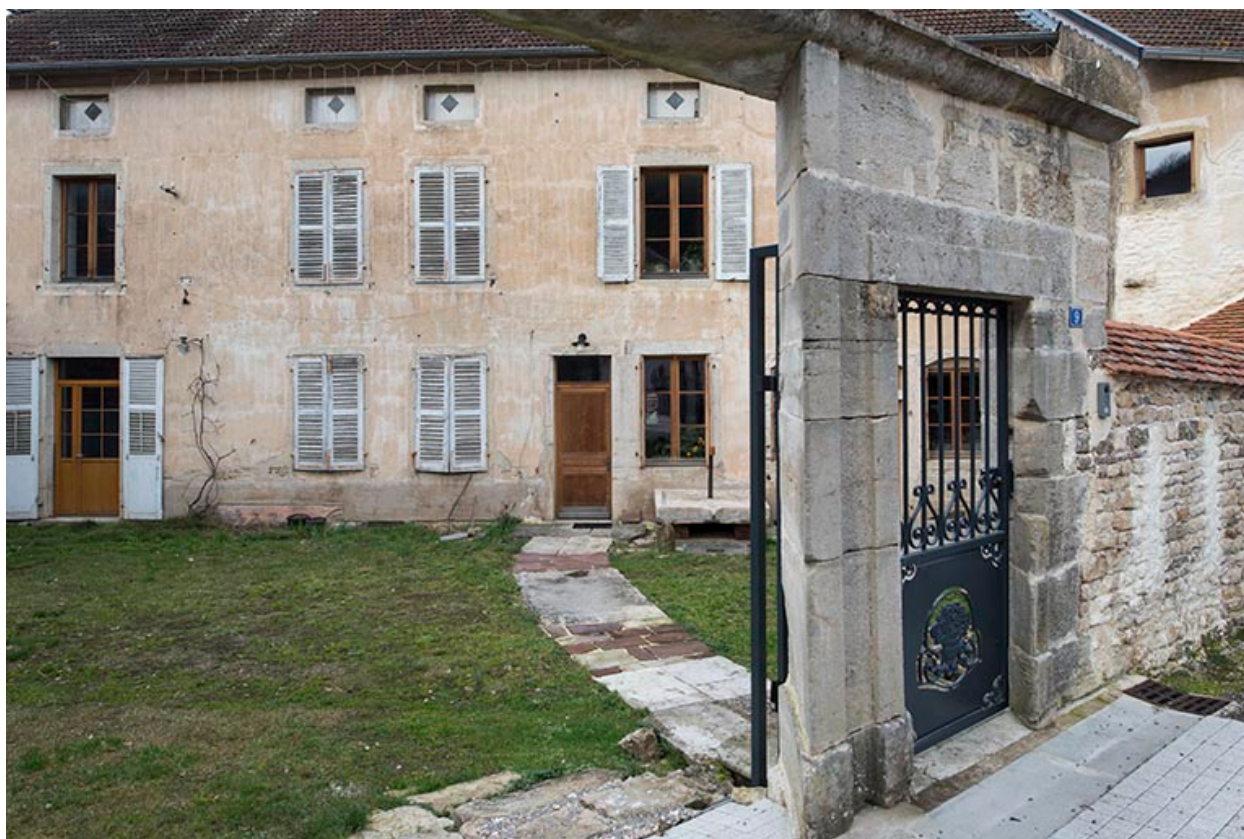
La façade antérieure et  
une partie du portail.  
Phot. Jérôme Mongreville  
IVR43\_20187000044NUC4A

La façade antérieure et une partie du portail.

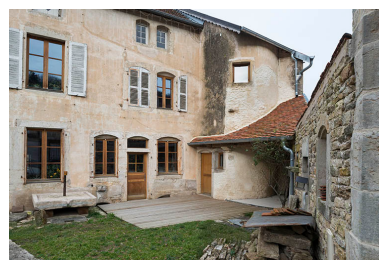
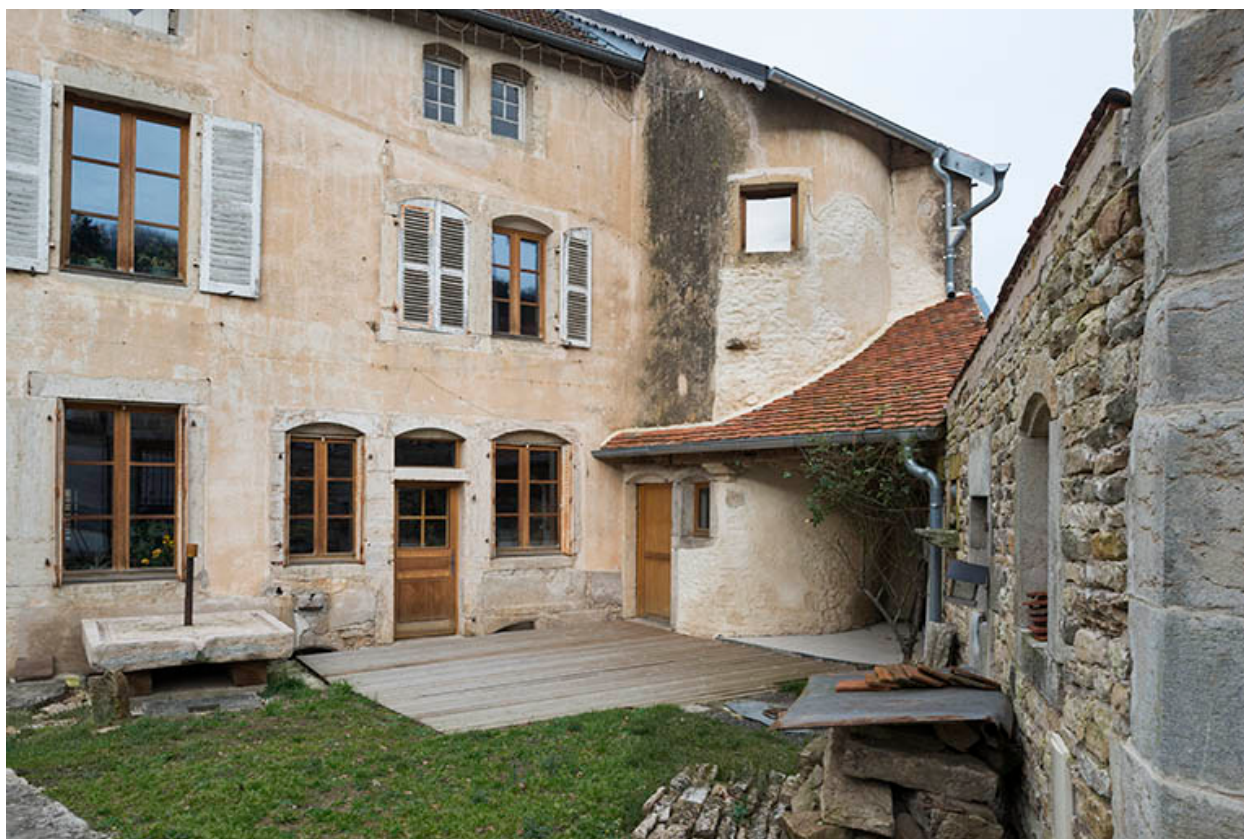
La tour d'escalier, vue extérieure.  
Phot. Jérôme Mongreville  
IVR43\_20187000045NUC4A

La tour d'escalier, vue extérieure.

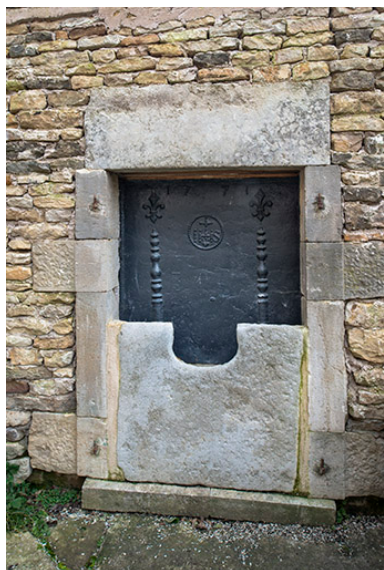
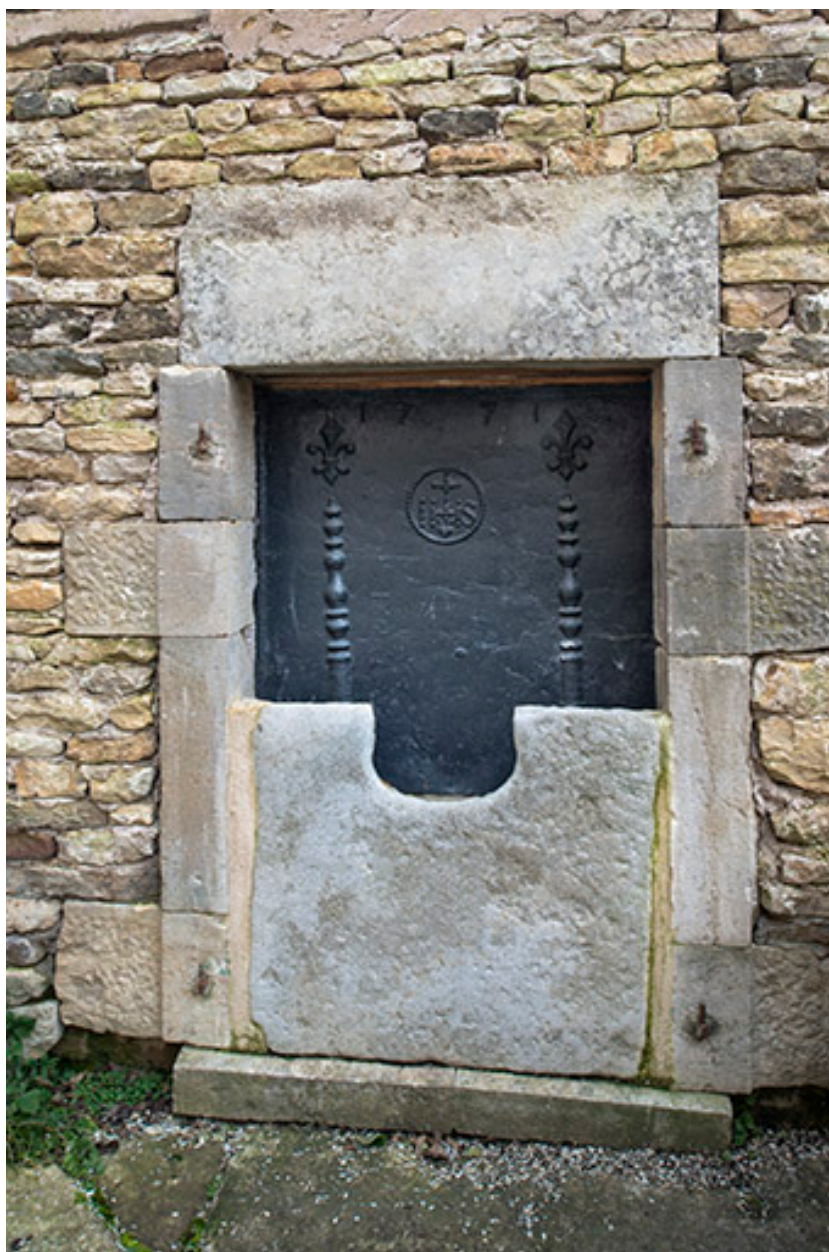
Une des deux planques de  
cheminée de la demeure  
entreposée dans la cour.  
Phot. Jérôme Mongreville  
IVR43\_20187000046NUC4A

Une des deux planques de cheminée de la demeure entreposée dans la cour.

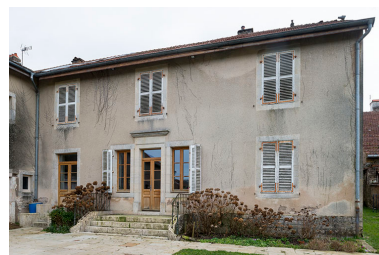
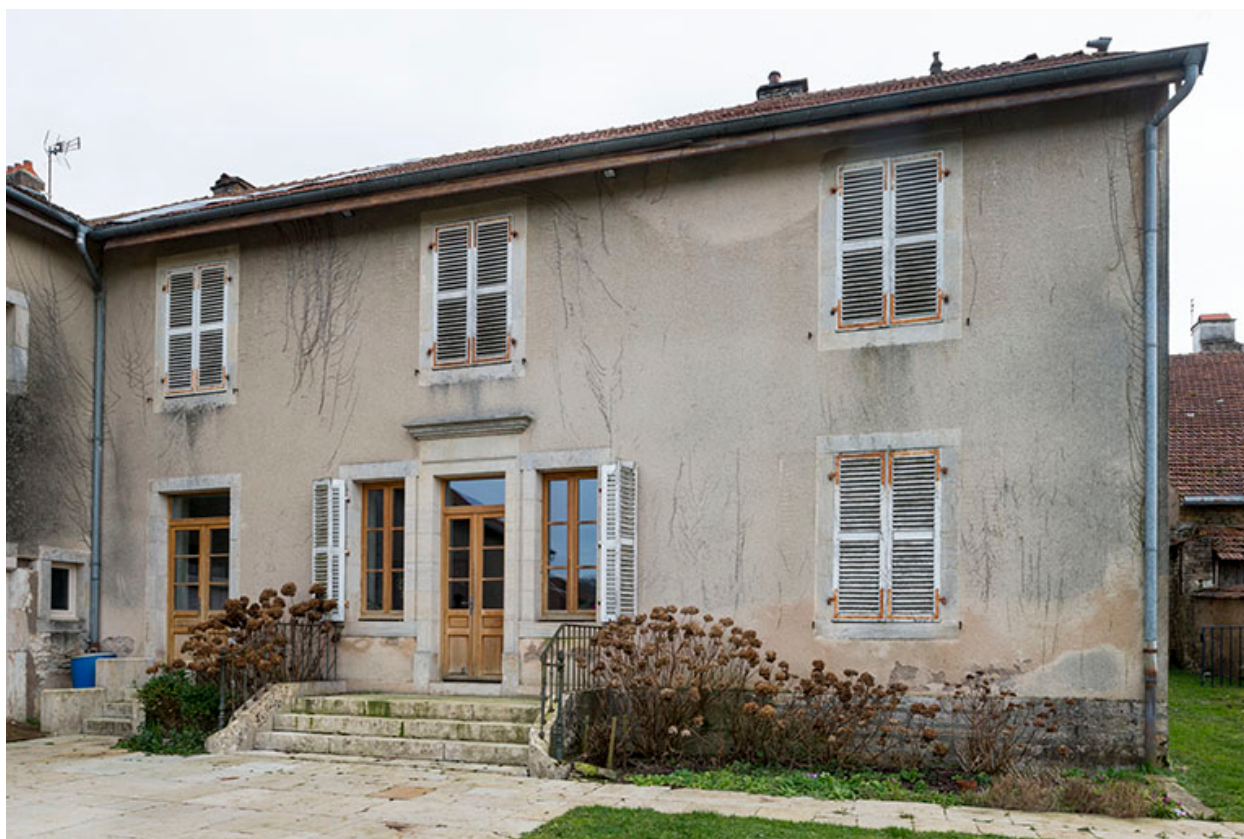
Façade postérieure, vue générale.  
Phot. Jérôme Mongreville  
IVR43\_20187000048NUC4A

Façade postérieure, vue générale.

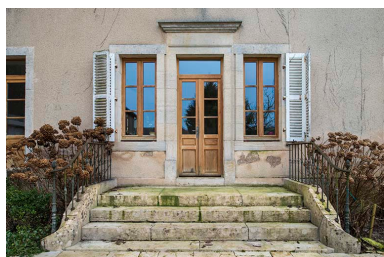
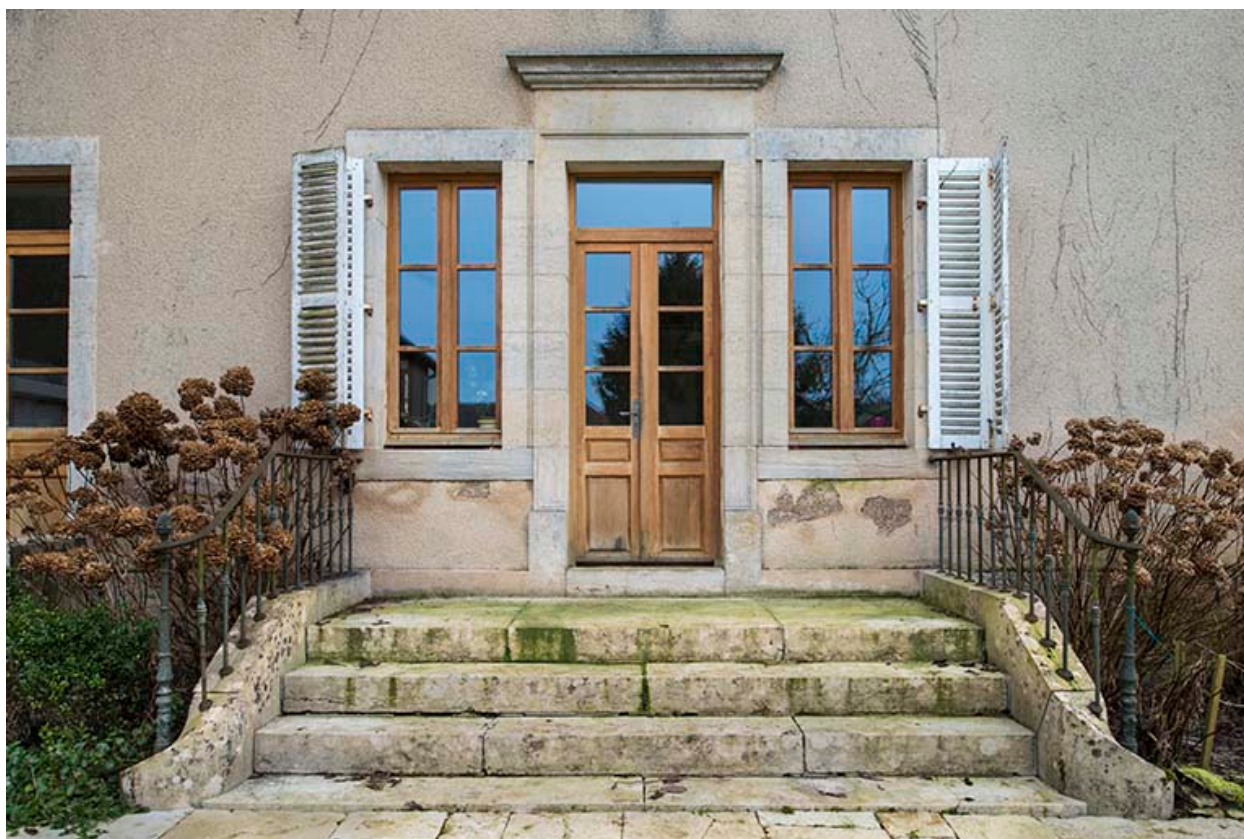
Détail de la façade postérieure.  
Phot. Jérôme Mongreville  
IVR43\_20187000049NUC4A

Détail de la façade postérieure.

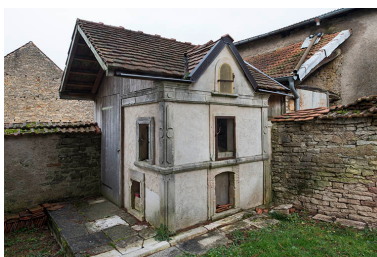
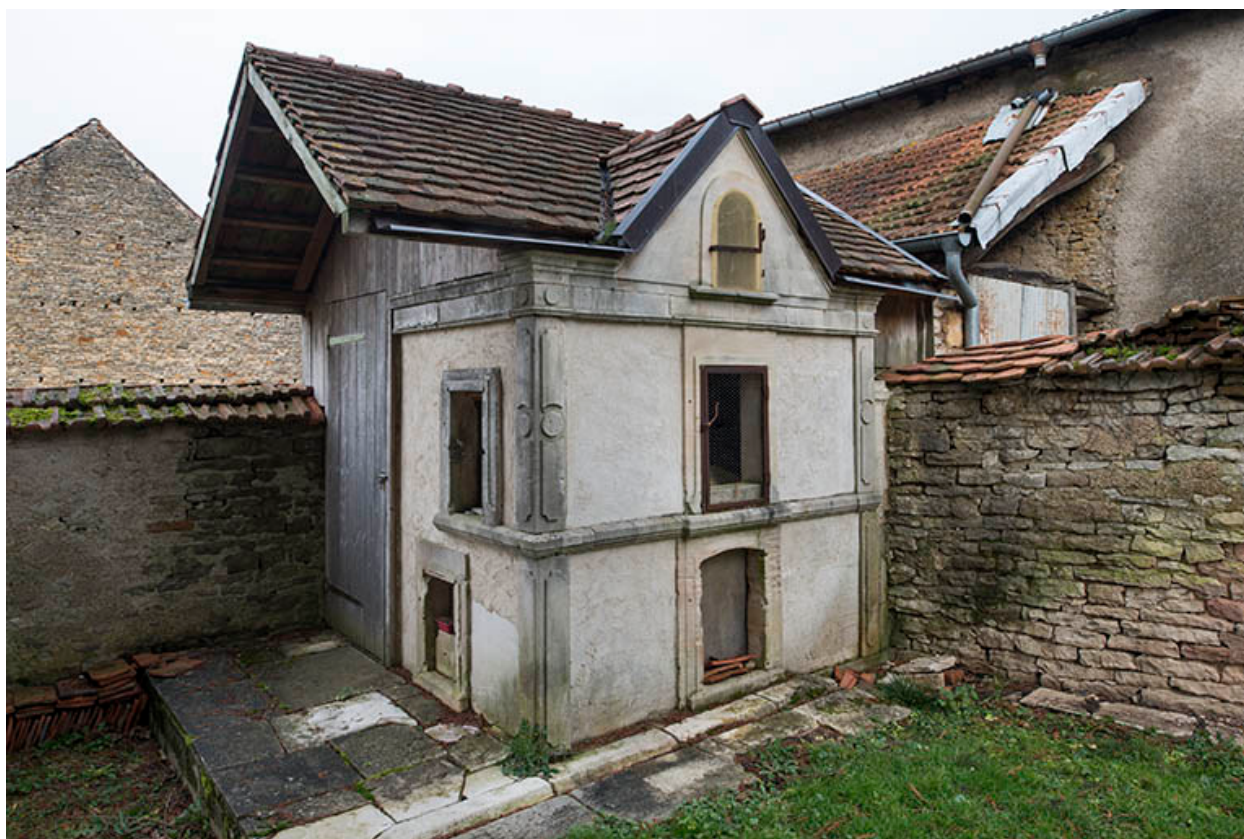
Petit édifice dans le jardin  
(ayant pu servir de pigeonnier).  
Phot. Jérôme Mongreville  
IVR43\_20187000050NUC4A

Petit édifice dans le jardin (ayant pu servir de pigeonnier).

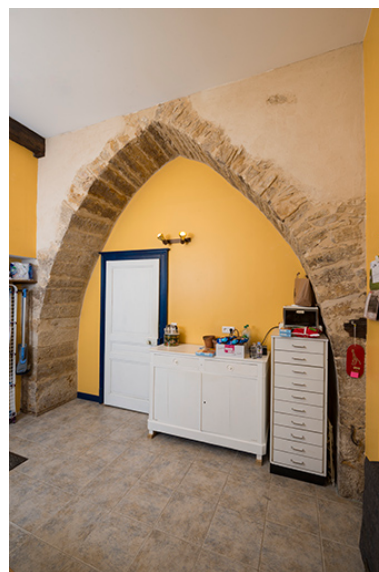
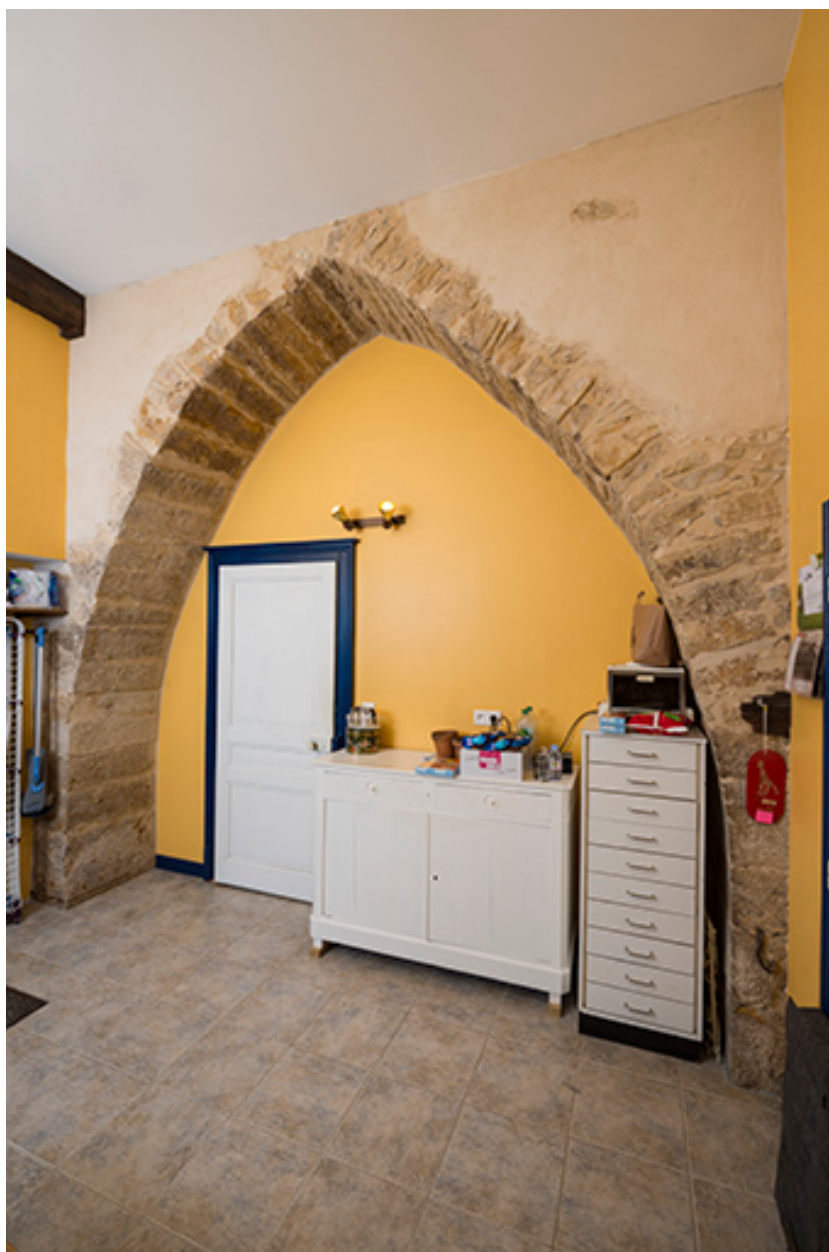
Voûte en tiers-point, arrière cuisine.  
Phot. Jérôme Mongreville  
IVR43\_20187000051NUC4A

Voûte en tiers-point, arrière cuisine.

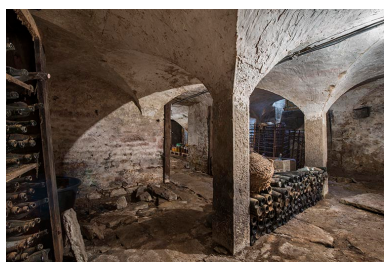
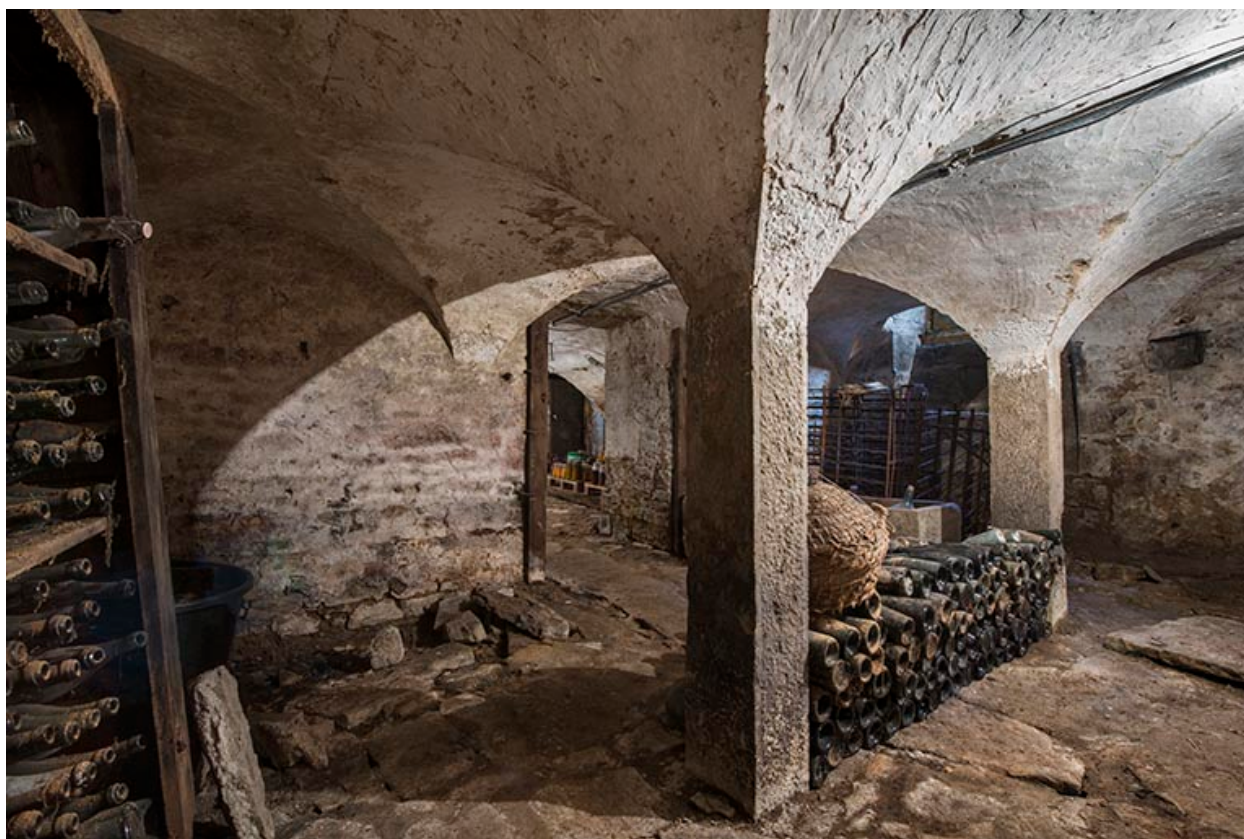
La cave, partie voûtée sur colonnes.  
Phot. Jérôme Mongreville  
IVR43\_20187000052NUC4A

La cave, partie voûtée sur colonnes.

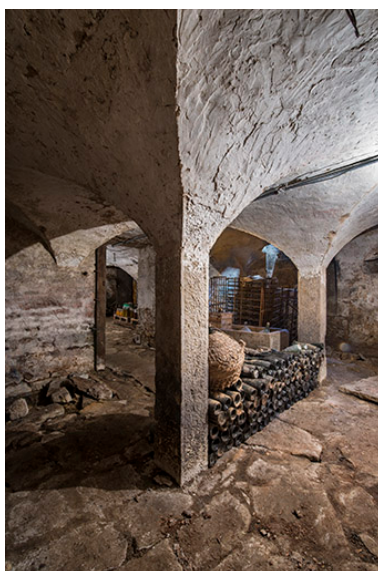
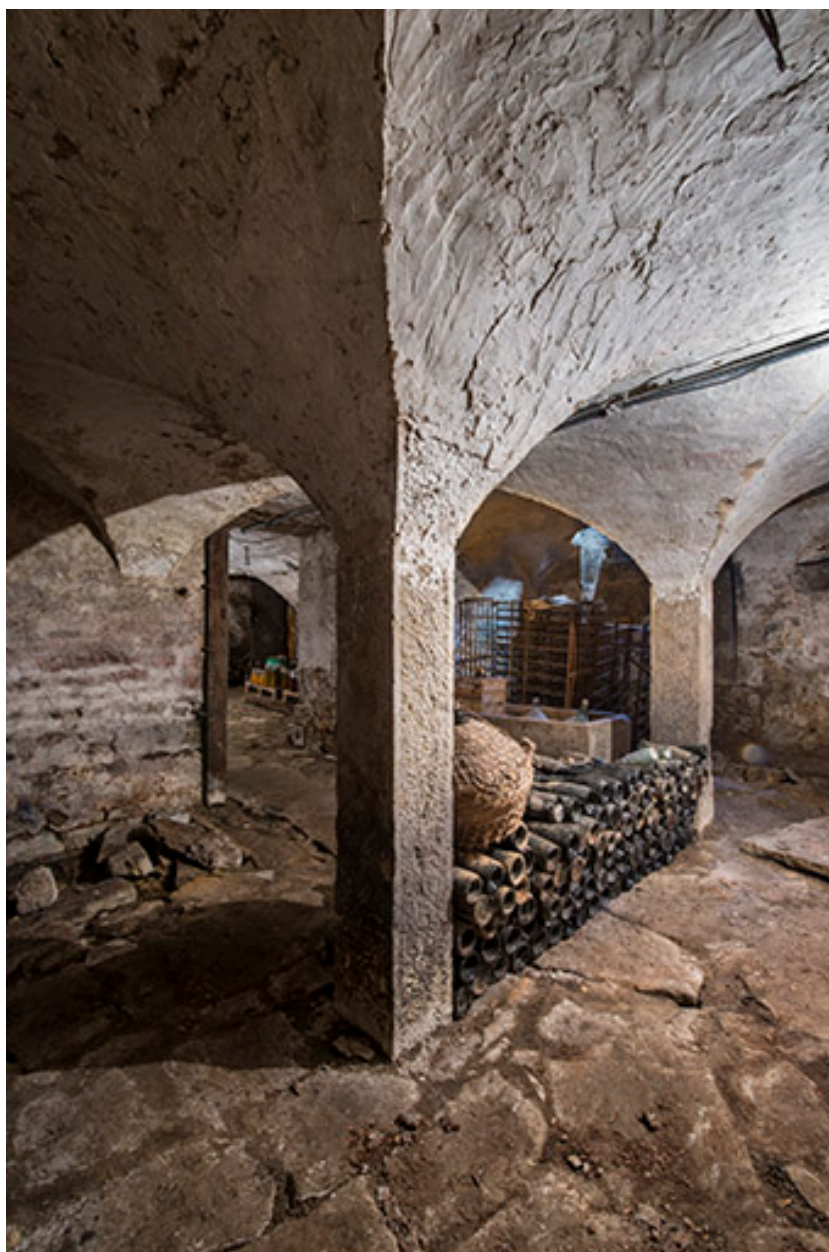
Détail d'une colonne  
supportant les voûtes.  
Phot. Jérôme Mongreville  
IVR43\_20187000053NUC4A

Détail d'une colonne supportant les voûtes.

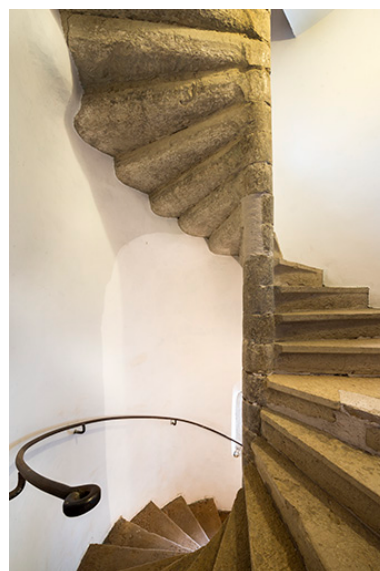
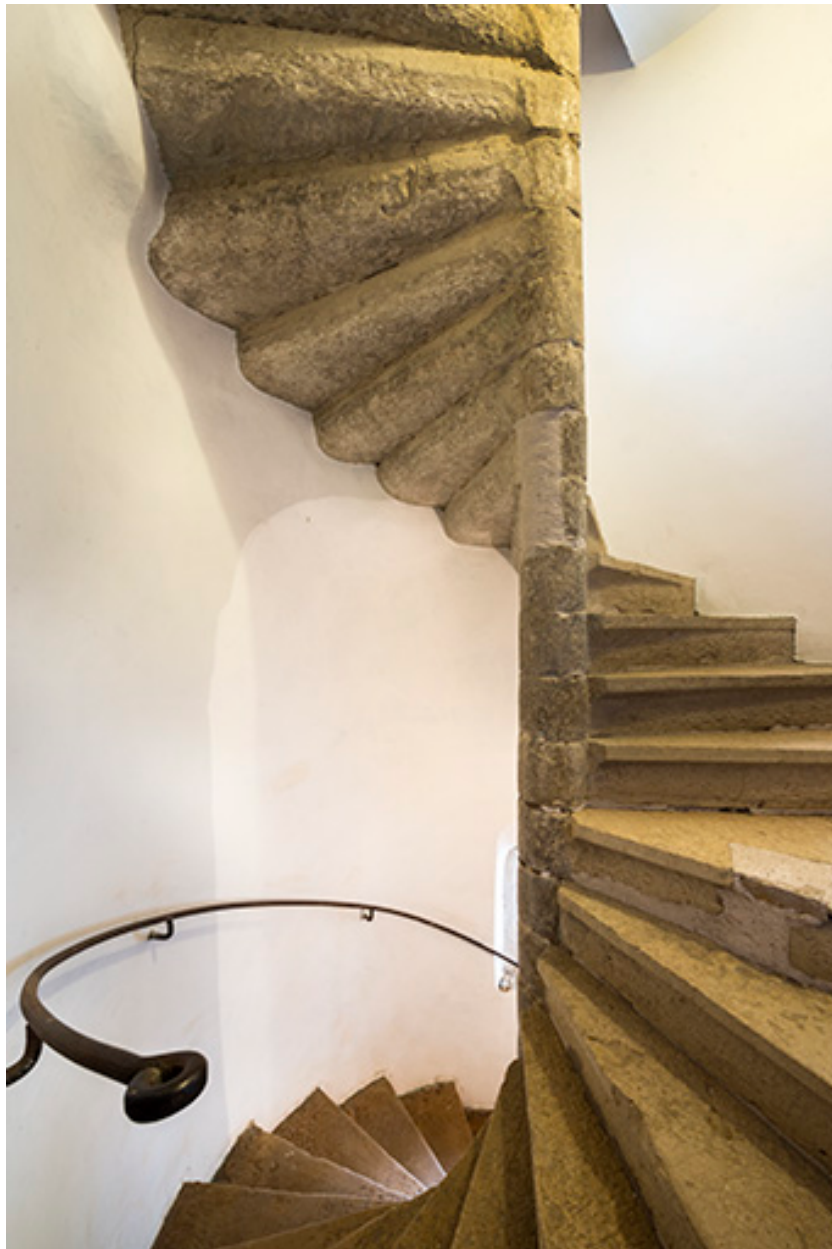
L'escalier à vis dans la tour.  
Phot. Jérôme Mongreville  
IVR43\_20187000054NUC4A

L'escalier à vis dans la tour.

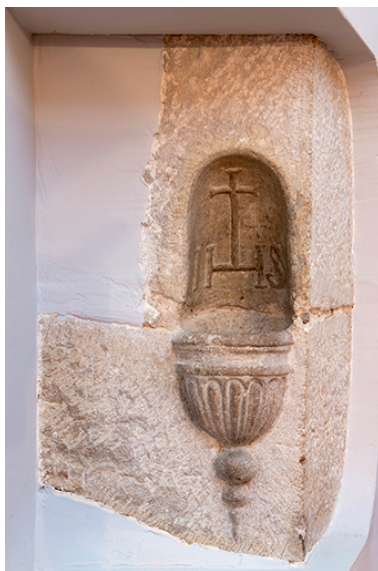
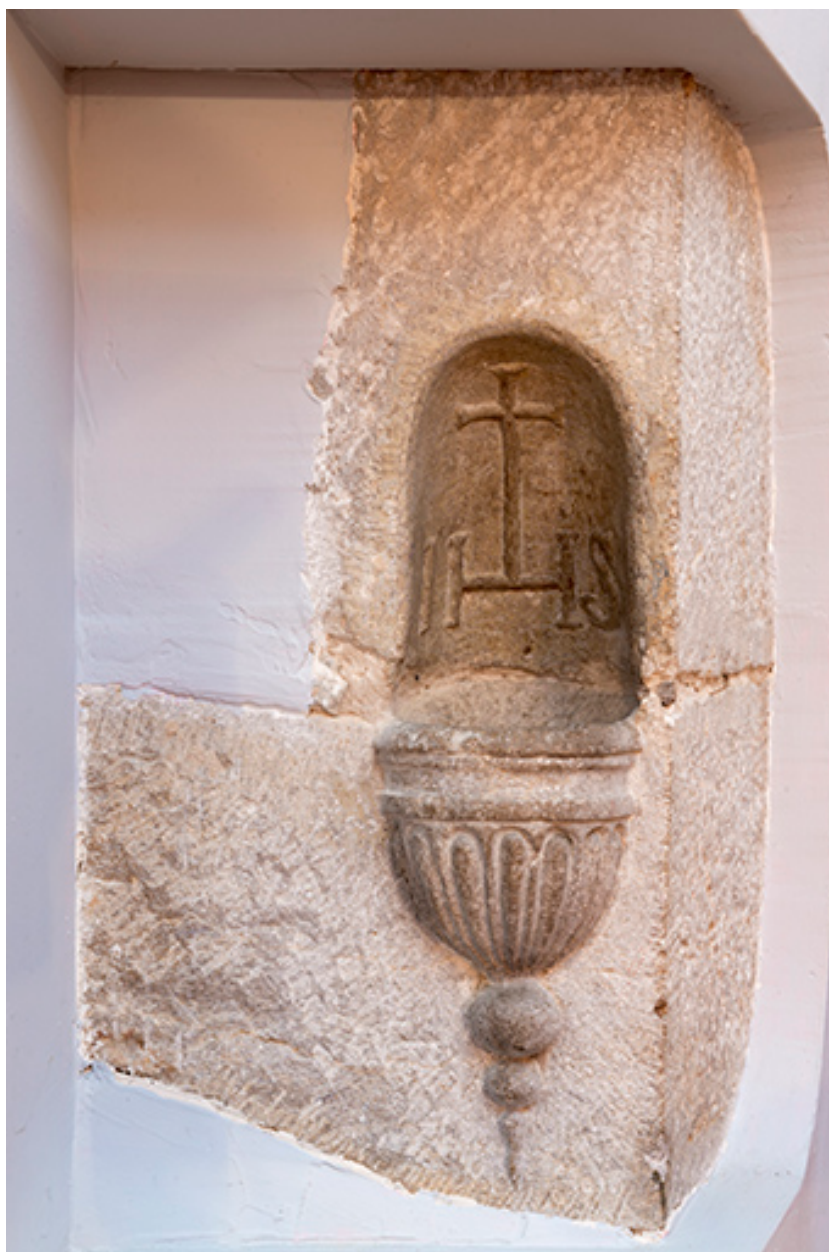
Bénitier taillé dans le calcaire  
de l'encadrement d'une  
fenêtre, premier étage.  
Phot. Jérôme Mongreville  
IVR43\_20187000056NUC4A

Bénitier taillé dans le calcaire de l'encadrement d'une fenêtre, premier étage.

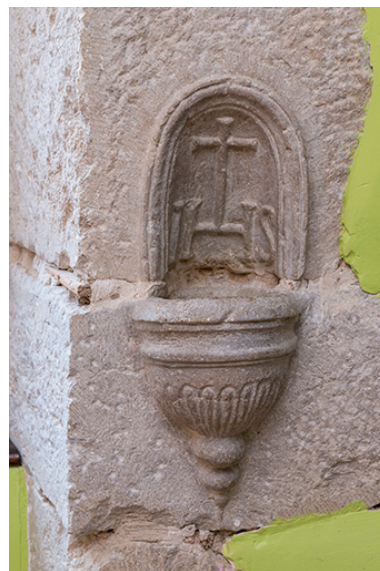
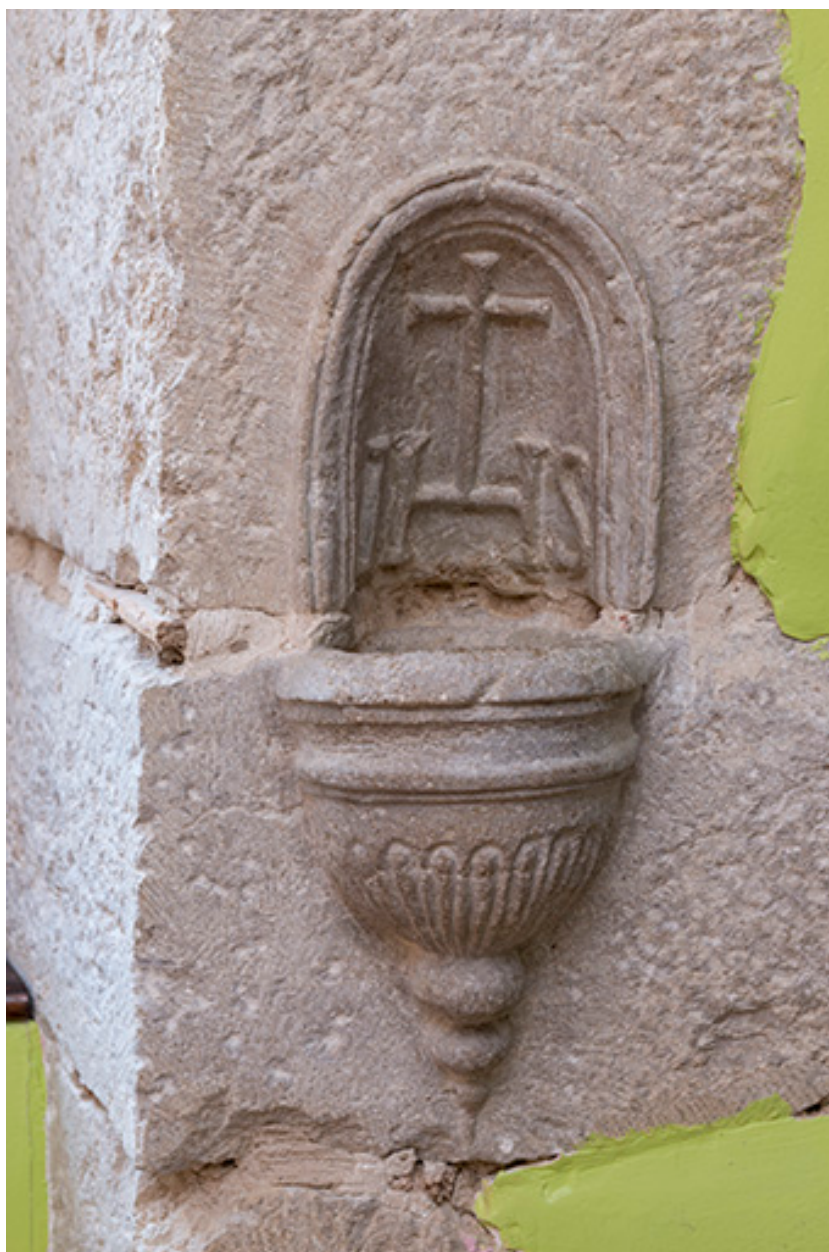
Bénitier taillé dans le calcaire de  
l'encadrement d'une fenêtre, premier  
étage (dans une autre chambre).  
Phot. Jérôme Mongreville  
IVR43\_20187000057NUC4A

Bénitier taillé dans le calcaire de l'encadrement d'une fenêtre, premier étage (dans une autre chambre).

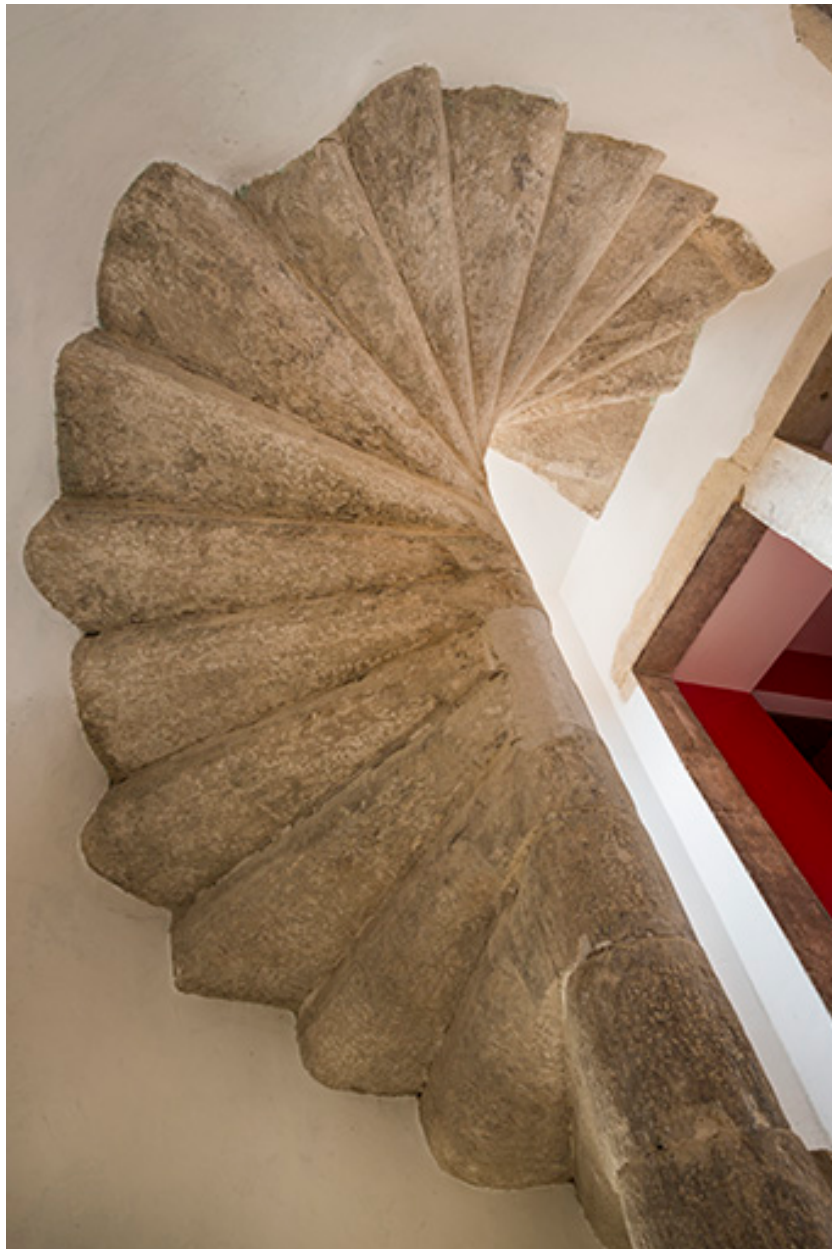
Vue en contre-plongée de l'escalier.  
Phot. Jérôme Mongreville  
IVR43\_20187000055NUC4A

Vue en contre-plongée de l'escalier.
