Bourgogne-Franche-Comté, Doubs  
Jougne  
la Bécasse

## ferme (chalet d'estive) de la Bécasse

Numéro de dossier : IA25000529  
Date de l'enquête initiale : 2008  
Date(s) de rédaction : 2008  
Cadre de l'étude : enquête thématique régionale petites cités comtoises de caractère  
Degré d'étude : étudié

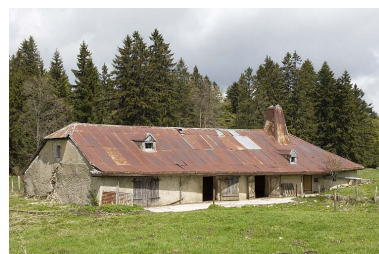
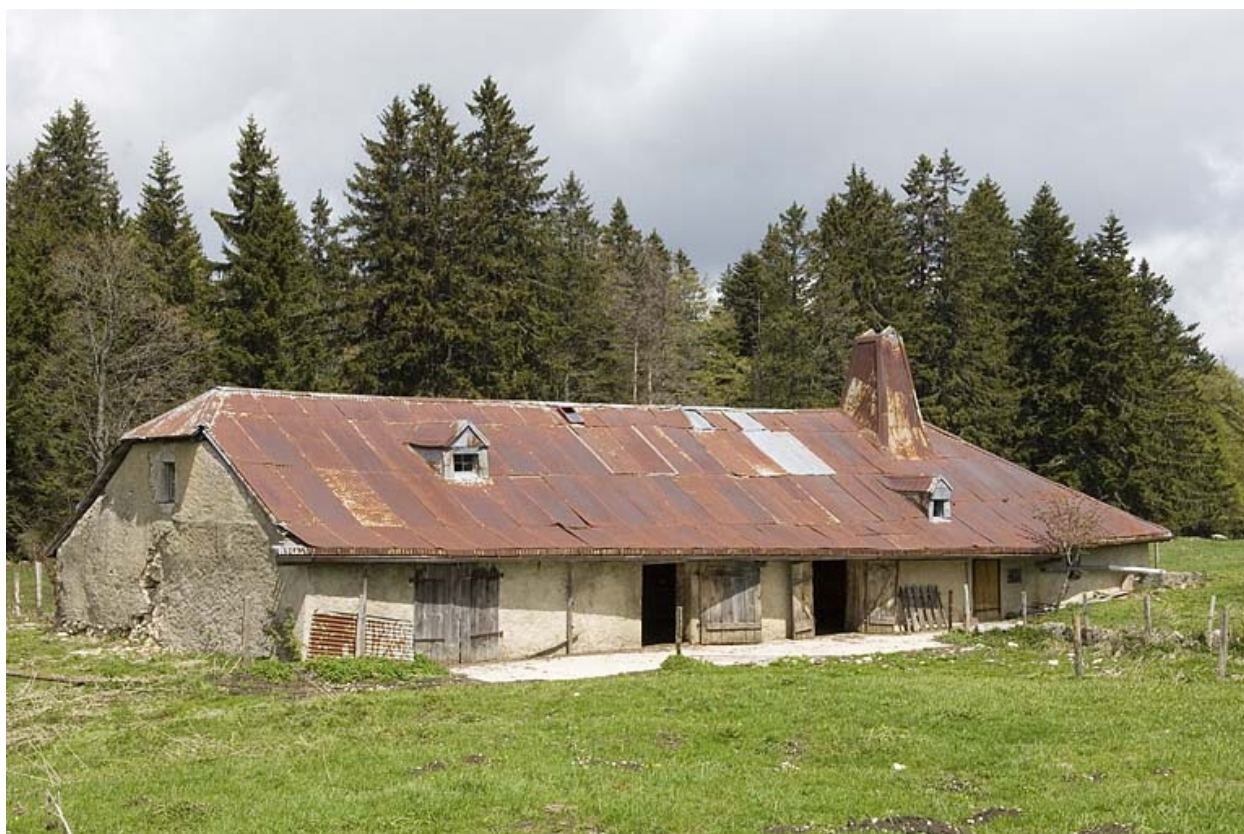
Vue générale de trois quart gauche.

Le chalet est bâti en moellons calcaires enduits et protégé par un toit à longs pans, demi-croupe à l'ouest et croupe à l'est, à couverture de tôles ondulées fixées sur des "bardeaux" de bois. Les deux tiers de sa superficie sont réservés au bétail, avec trois étables à vaches (appelées localement "écuries") d'une capacité d'accueil de 40 têtes. Ces étables ont conservé leurs rangées de mangeoires et de râteliers en bois. Le tiers restant du bâtiment est réservé au logement et à la fabrication du fromage. Le logement est composé d'une cuisine et d'une chambre lambrissée au rez-de-chaussée, et d'une chambre pour le berger dans le comble au-dessus des étables. La cuisine conserve son sol en dalles calcaires, son imposante cheminée et sa planche à fromage. Elle est équipée d'un fourneau de la fin du 19<sup>e</sup> siècle signé "AUDEMAR GUYON A DOLE JURA". La chambre du berger, appelée "le cercueil" en référence à son plan, a ses parois recouvertes d'inscriptions, dates et signatures. Elle est équipée de deux couchages, sorte de coffres en bois intégrés dans la cloison et dans lequel on installait une paille. Un lit en fer forgé du 19<sup>e</sup> siècle s'y trouve également. L'accès à cette chambre se fait par une échelle de bois retirée pendant la nuit. La production de fromage nécessite deux pièces supplémentaires :

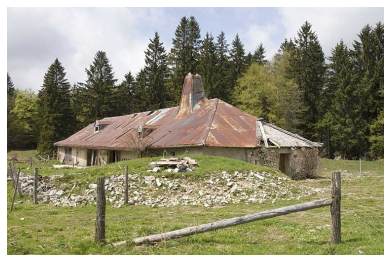
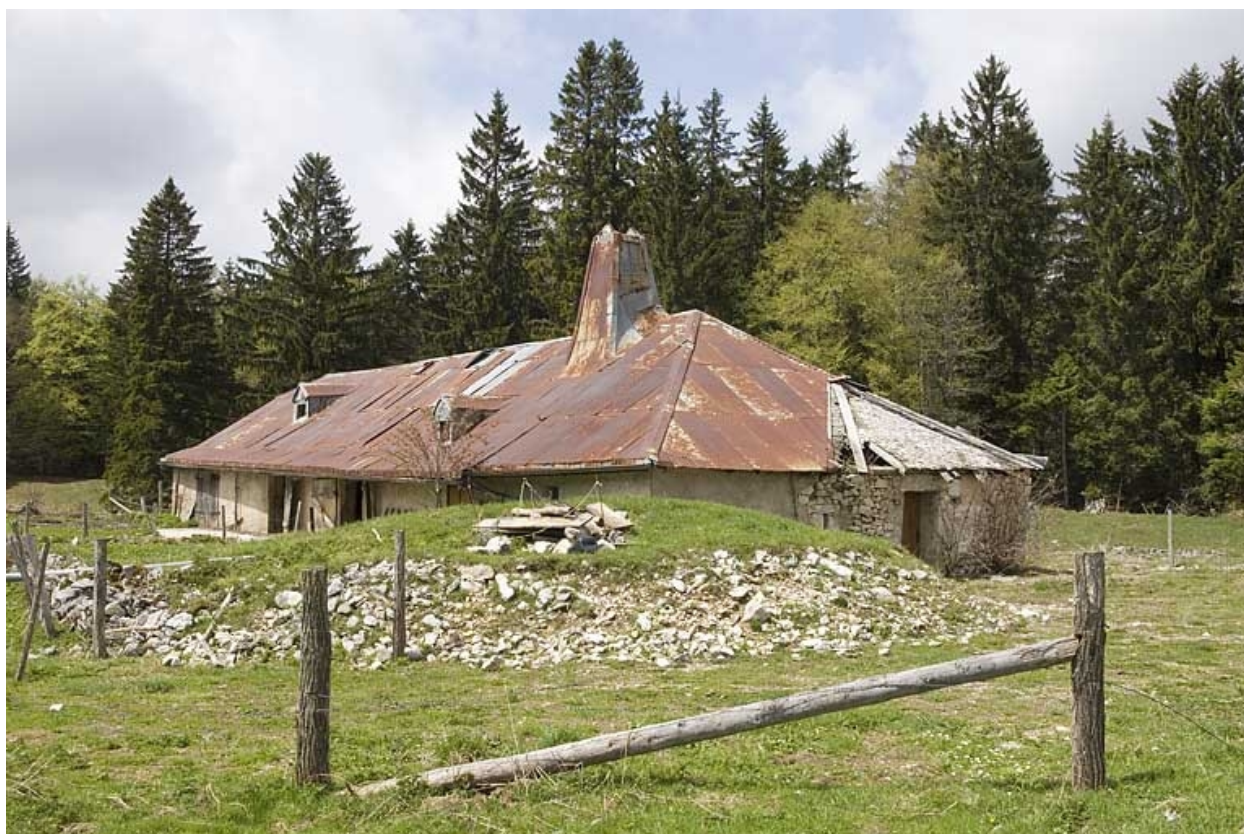
Vue générale de trois quart droit avec la citerne au premier plan.

la chambre à lait et la pièce de stockage, appelée "cave". La chambre à lait a conservé les tablettes sur lesquelles étaient déposés les rondots, récipients contenant le lait mis à refroidir. A l'extérieur, une citerne semi-enterrée recueille les eaux pluviales depuis la toiture par l'intermédiaire de gouttières. Une seconde citerne, éloignée du chalet, est couverte d'une charpente couverte de tôle ondulée. Une partie du système d'adduction d'eau en bois a été conservée. Ces deux citernes alimentent des abreuvoirs situés en contre-bas.

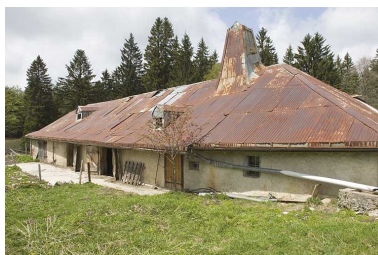
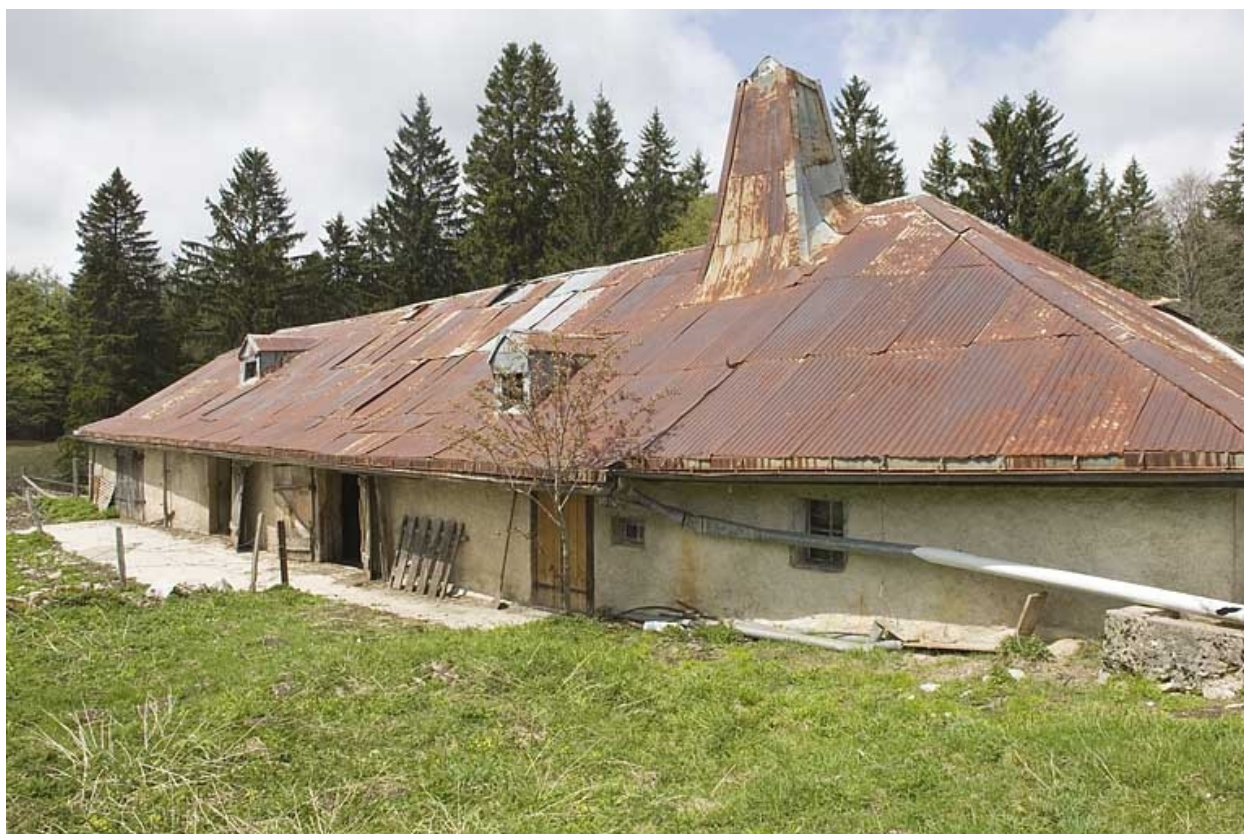
Façade antérieure.

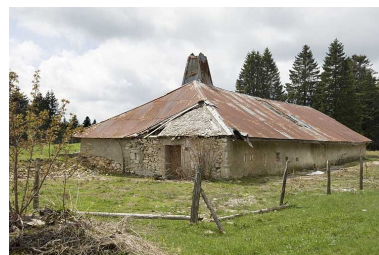
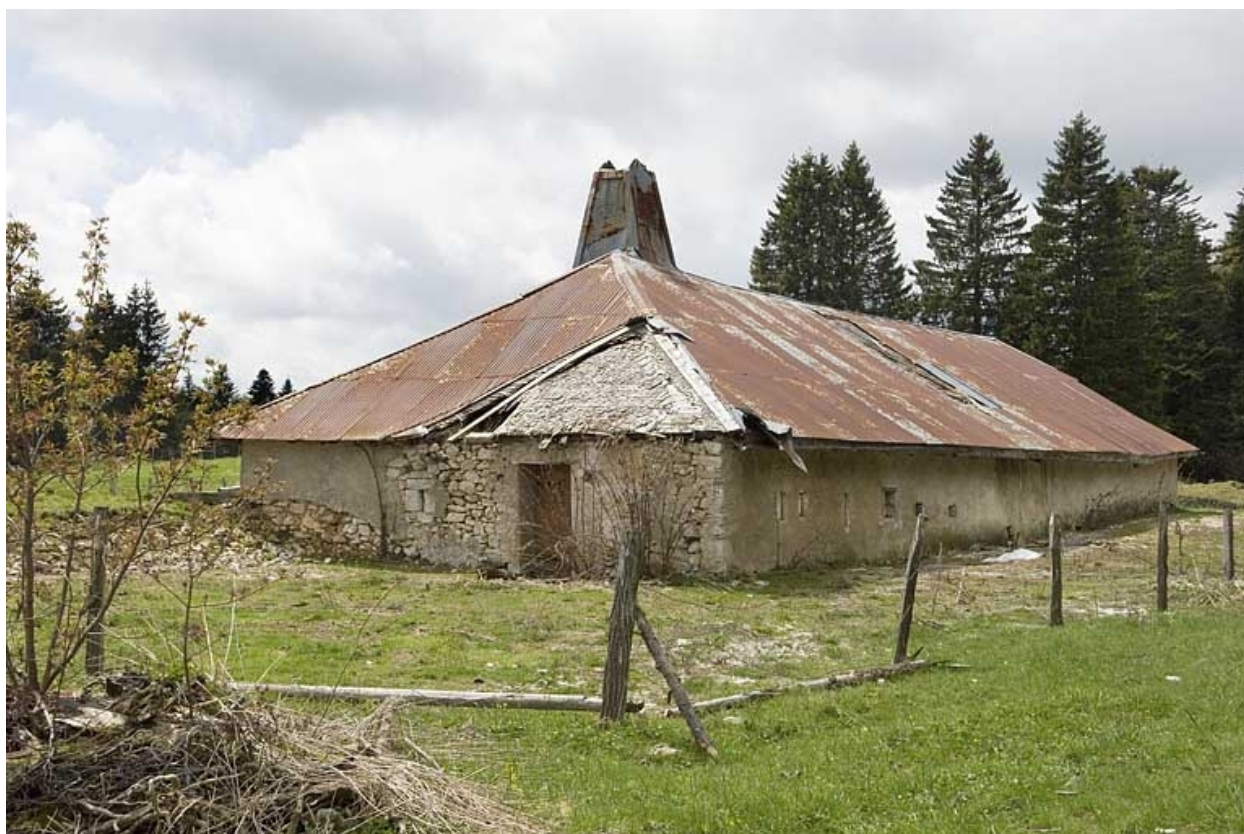
Façade latérale droite

et façade postérieure.

Façade latérale droite et façade postérieure.

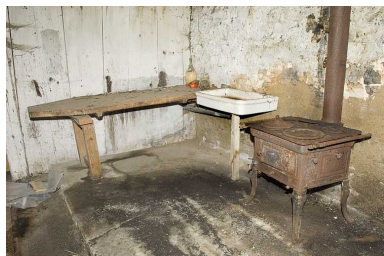
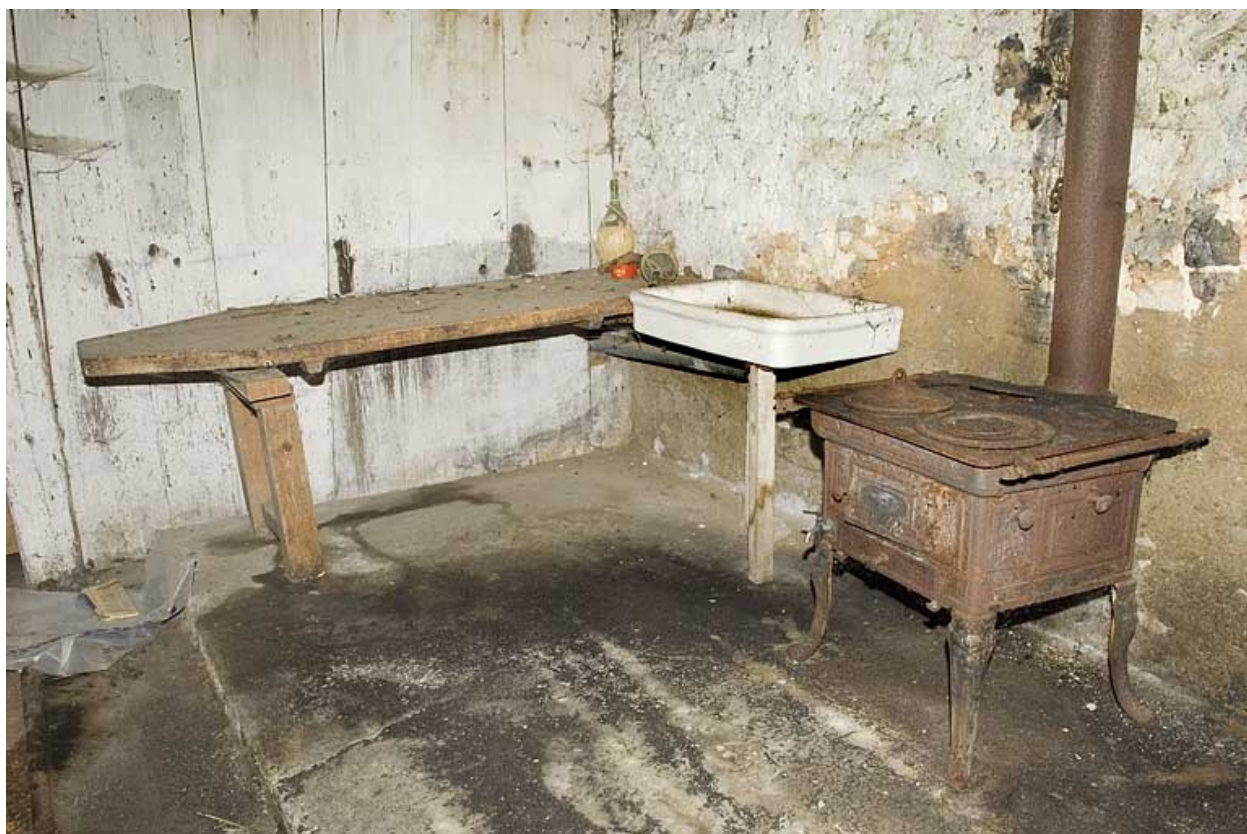
Intérieur, poêle en fonte.  
Phot. Jérôme Mongreville  
IVR43\_20092500822NUC2A

Intérieur, poêle en fonte.

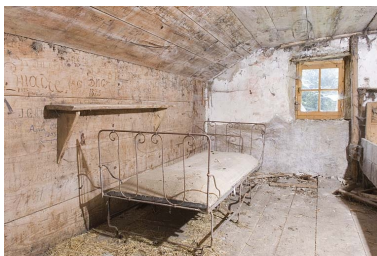
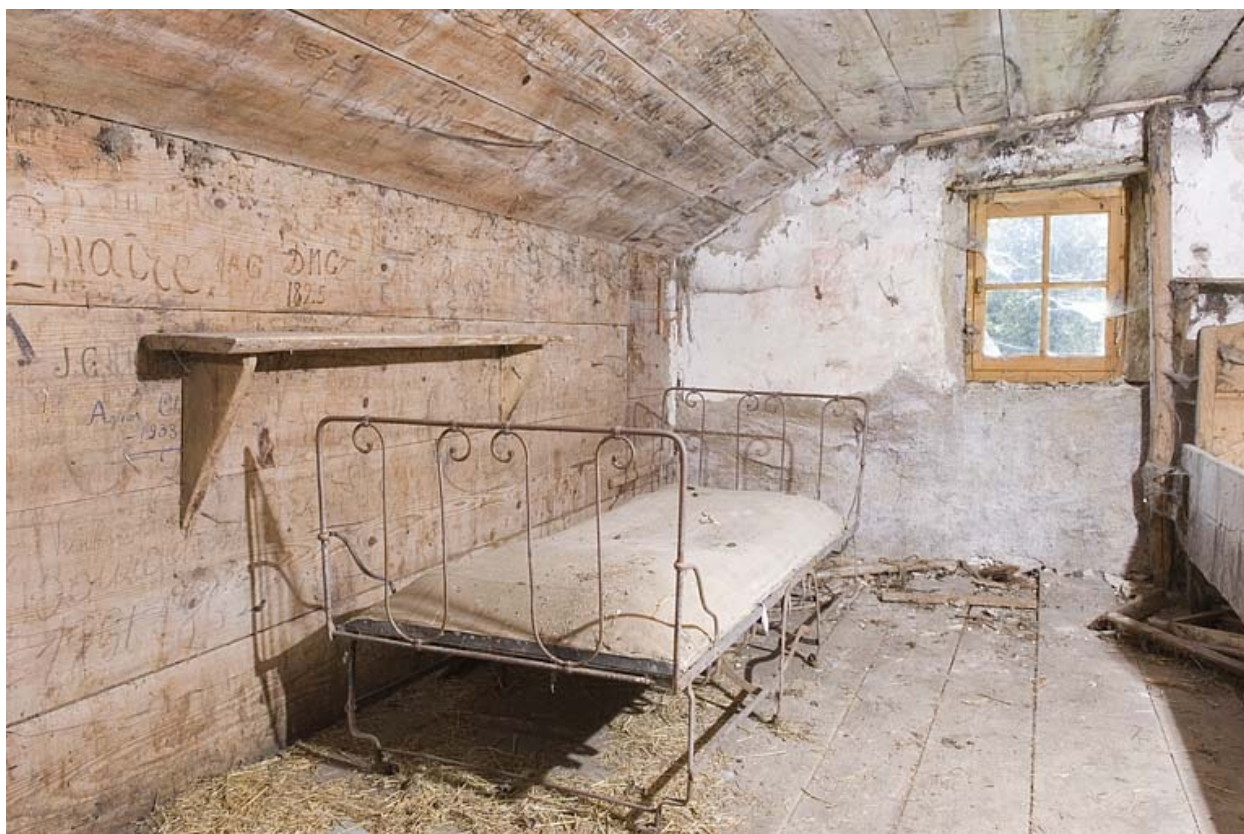
La chambre du berger.  
Phot. Jérôme Mongreville  
IVR43\_20092500475NUC2A

La chambre du berger.

La ferme date au moins du début du 17<sup>e</sup> siècle : le plus ancien chronogramme repéré inscrit sur les lambris de la chambre du berger est 1602. Cette chambre a ses parois entièrement recouvertes de multiples inscriptions, dates et signatures gravées ou marquées à la mine de plomb et à la sanguine : "Chabanel 1602", "PANG 1790", "DNG 1825", "P. Longevilles 1832, "1858 Alfred Gresset" gravé dans un coeur terminé par une croix, "31 juin 1856 Arthur Gresset Entre-les-Fourgs", "13 et 14 juin 1881 neige à la Bécasse Arthur Gresset", "Louis Lanquetin", "Hippolyte Parriaux", etc. Le bâtiment, désigné comme "chalet" sur le cadastre napoléonien de 1839, appartient alors aux héritiers de Louis Séraphin Maire, propriétaire à Marseille. Il est par la suite propriété de Ferréol Victor Gannard (1795-1856) et ses héritiers, et en 1900 de Charles Monnier, de Jougne. Une écurie flanquée sur la façade nord, visible sur les plans cadastraux de 1839 et de 2008, a récemment été détruite. Une citerne couverte, appelée localement "couvert", visible sur le plan de 1839, existe toujours (elle n'est pas représentée sur le cadastre de 2008). Aujourd'hui, le chalet n'est utilisé que pour abriter des génisses.

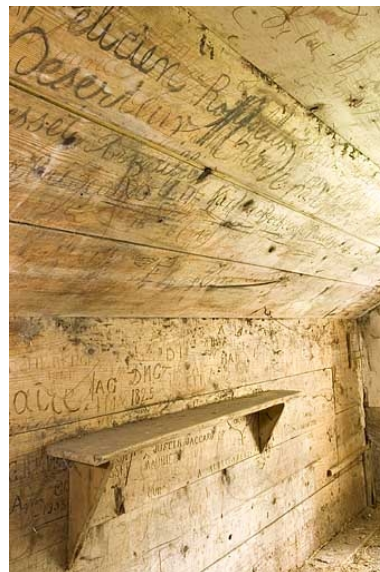
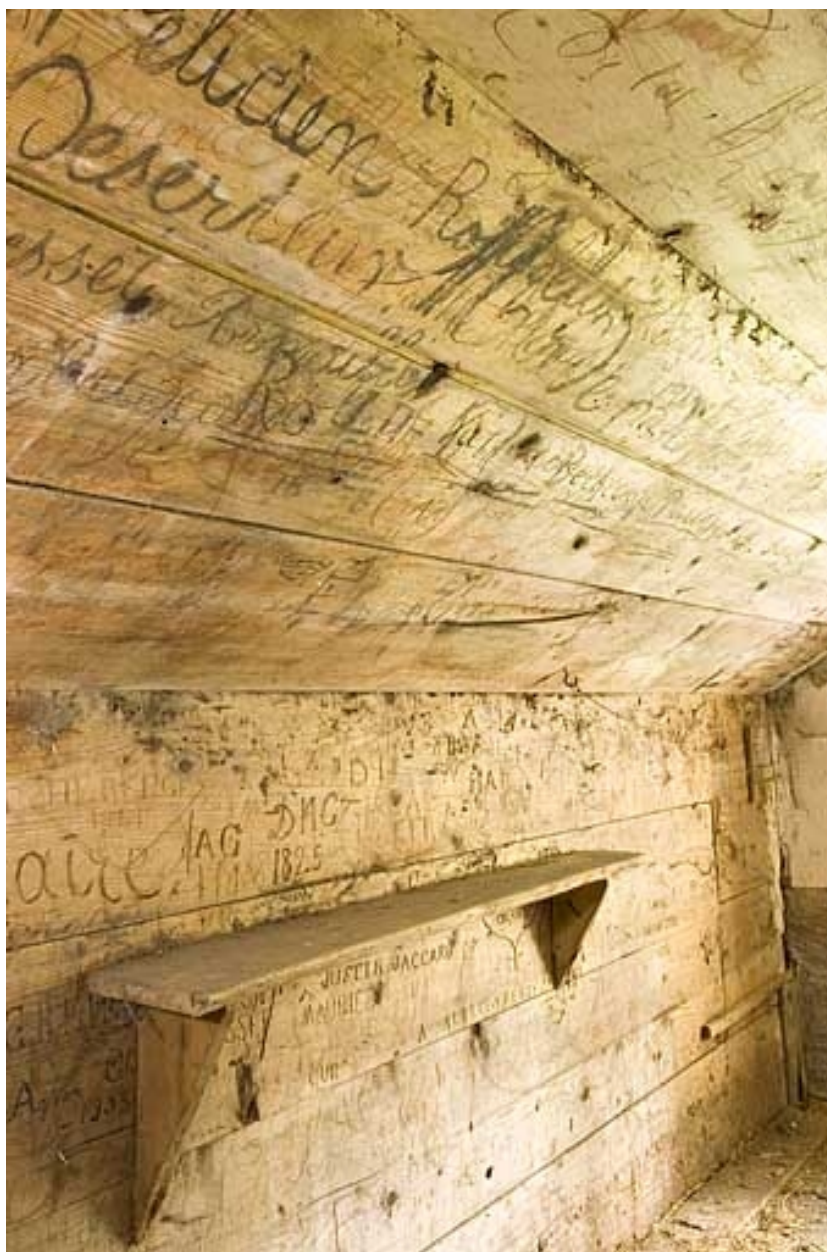
Intérieur, la chambre du  
berger, détail des inscriptions.  
Phot. Jérôme Mongreville  
IVR43\_20092500820NUC2A

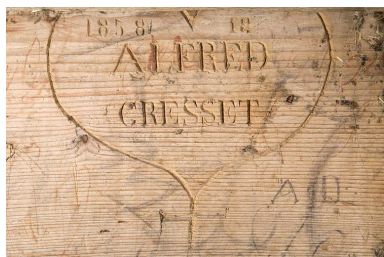
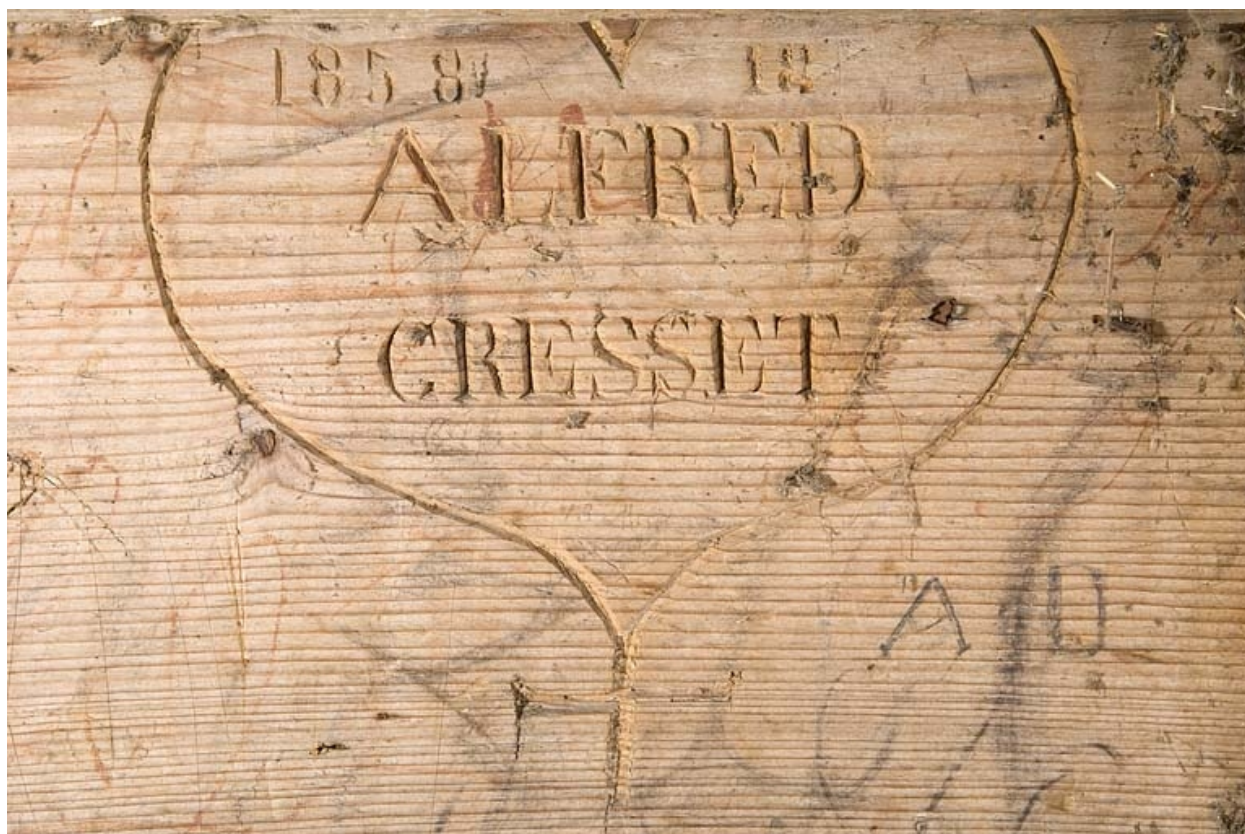
Intérieur, la chambre du  
berger, détail : inscription  
portant la date 1858.  
Phot. Jérôme Mongreville  
IVR43\_20092500476NUC2A

Intérieur, la chambre du berger, détail : inscription portant la date 1858.

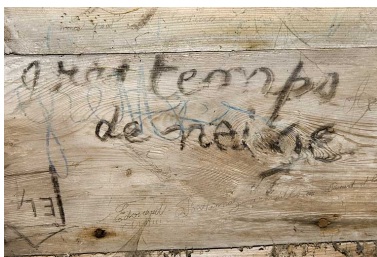
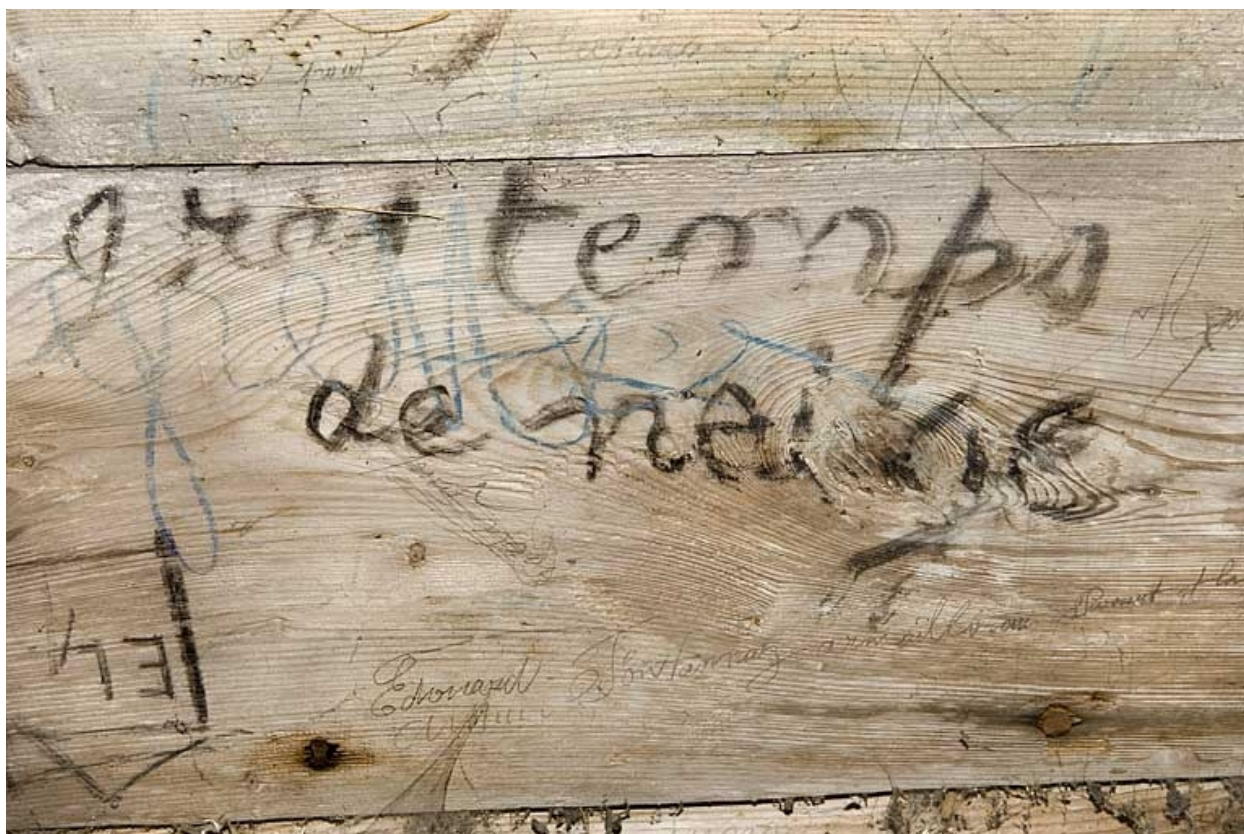
Intérieur, la chambre du  
berger, détail : inscription.  
Phot. Jérôme Mongreville  
IVR43\_20092500821NUC2A

Intérieur, la chambre du berger, détail : inscription.

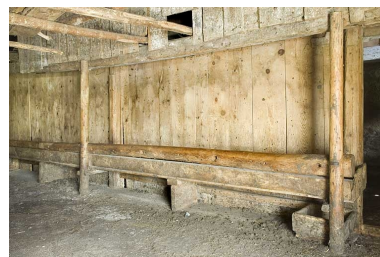
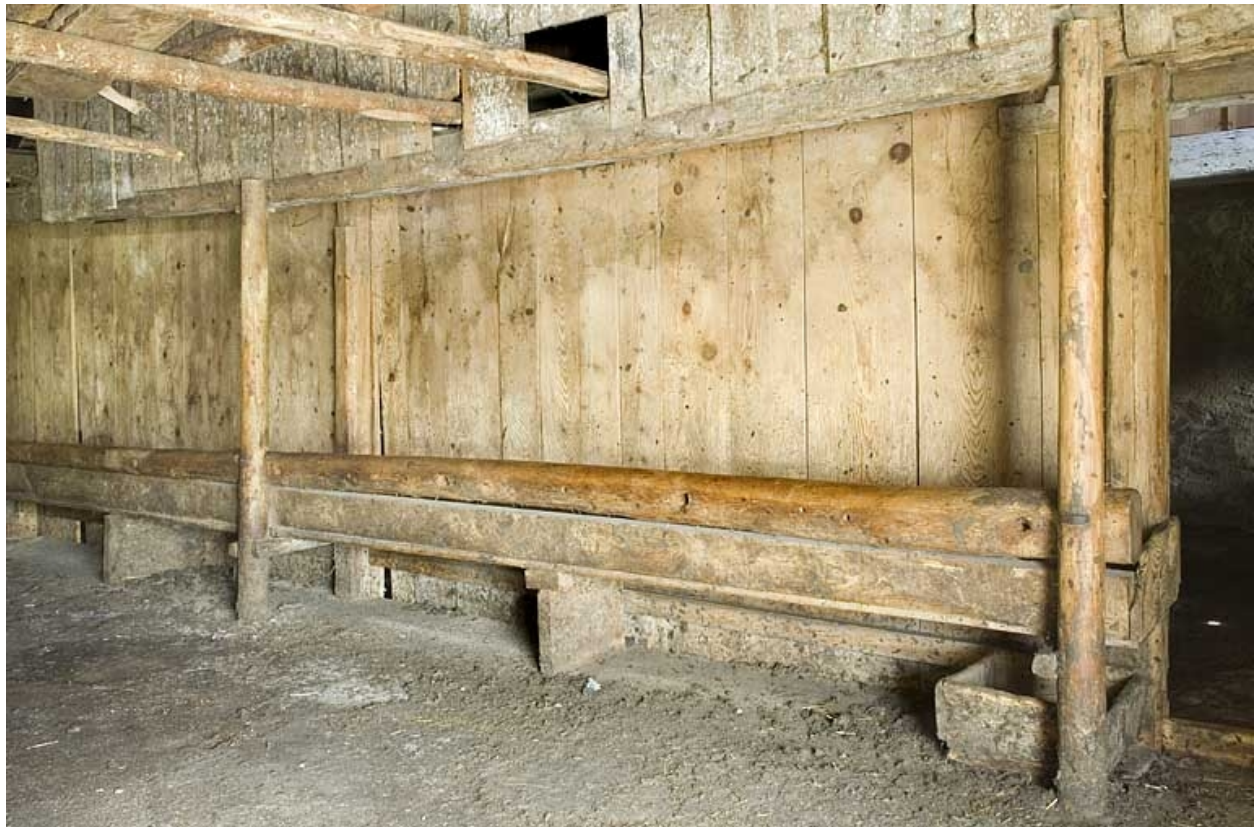
Intérieur, l'étable à vaches  
ou "écurie", détail : les  
mangeoirs ou "crèches".  
Phot. Jérôme Mongreville  
IVR43\_20092500819NUC2A

Intérieur, l'étable à vaches ou "écurie", détail : les mangeoirs ou "crêches".

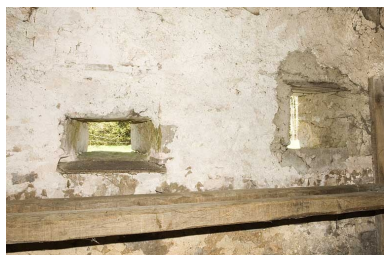
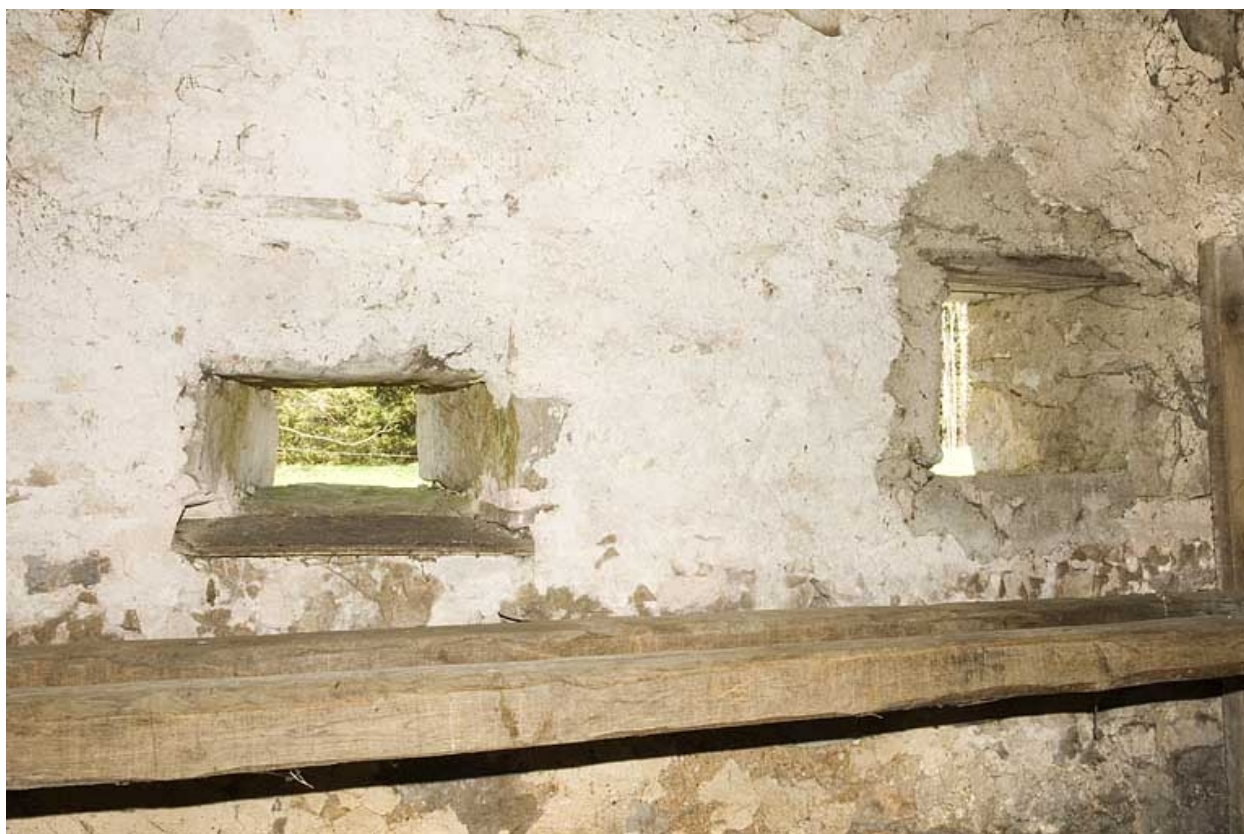
Intérieur, la chambre à lait ou  
"laitier" et deux baies fromagères.  
Phot. Jérôme Mongreville  
IVR43\_20092500823NUC2A

Intérieur, la chambre à lait ou "laitier" et deux baies fromagères.

Le chalet d'estive est une ferme utilisée l'été. Les troupeaux paissent dans les pâturages aux alentours et sont rentrés dans l'étable pour la traite et lors des pics de chaleur. Le lait recueilli est transformé en fromage et stocké sur place. Les baies fromagères sont de petites ouvertures en forme de meurtrières verticales et (ou) horizontales. Elles sont caractéristiques de la chambre à lait. En nombre souvent important, elles sont nécessaires à la ventilation de la chambre pour le refroidissement du lait, avant la transformation en fromage. La multitude d'inscriptions, dates et signatures, qui recouvre les parois de la chambre du berger sont des témoignages uniques, historiques, culturels et sociaux de la vie pastorale du Haut-Doubs entre le 17<sup>e</sup> et le 19<sup>e</sup> siècle.

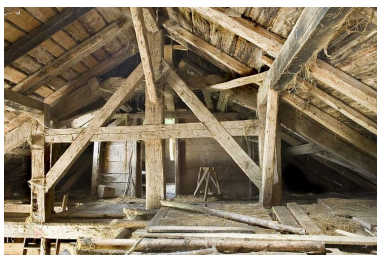
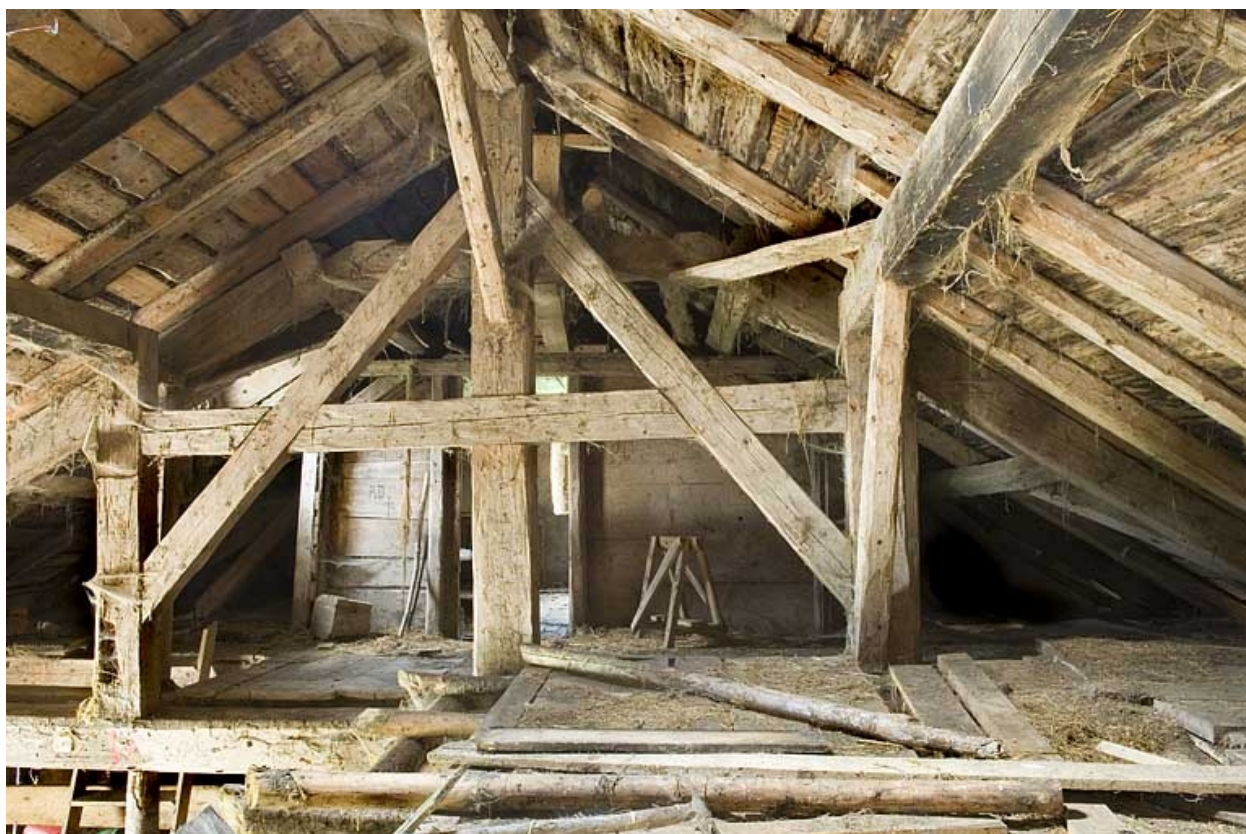
Vue générale de la charpente  
et, au fond, la porte ouvrant  
sur la chambre du berger.  
Phot. Jérôme Mongreville  
IVR43\_20092500824NUC2A

Vue générale de la charpente et, au fond, la porte ouvrant sur la chambre du berger.

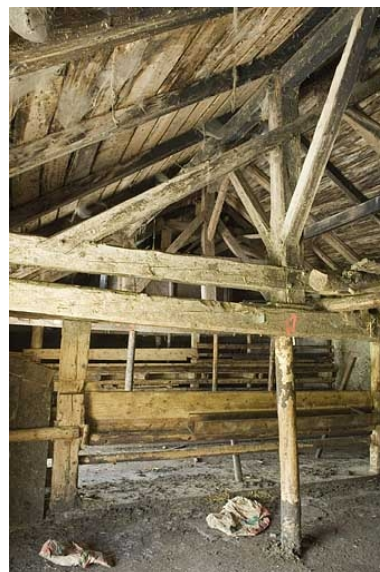
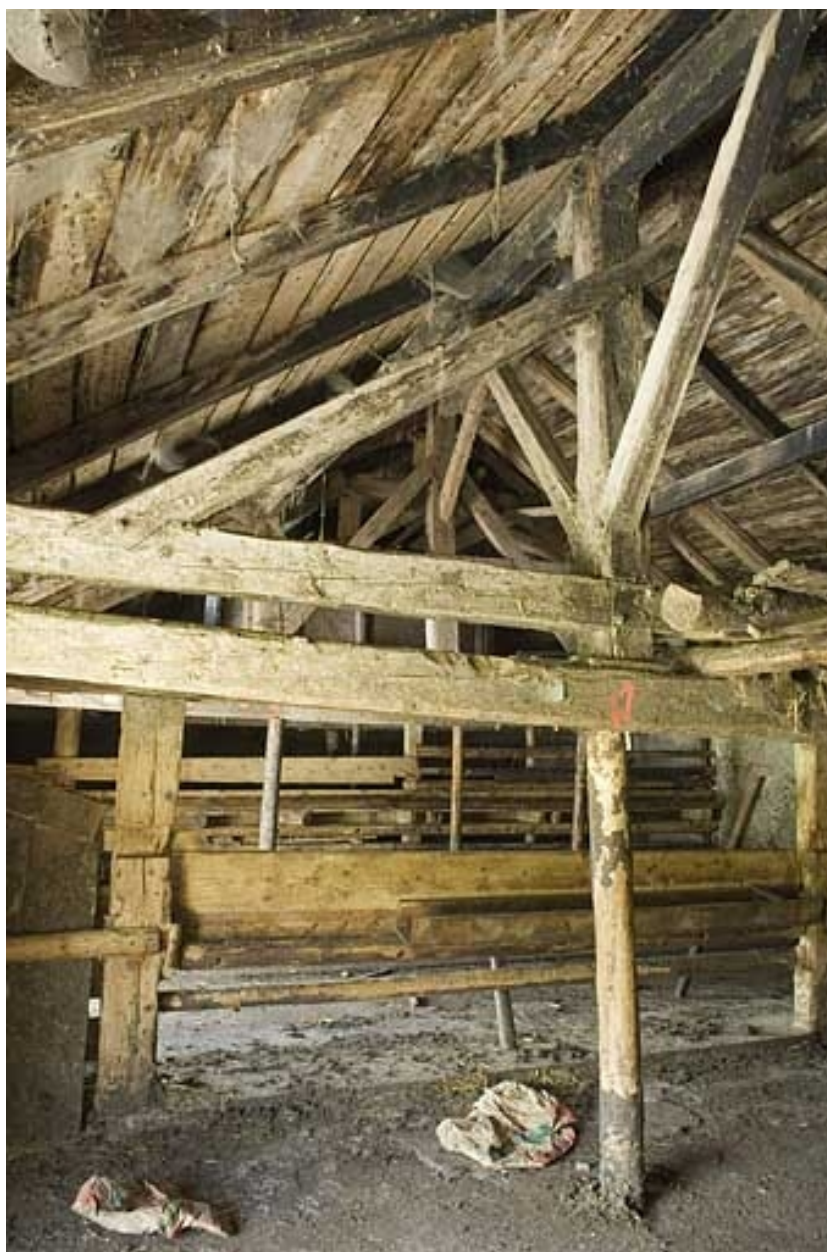
Détail de la charpente.  
Phot. Jérôme Mongreville  
IVR43\_20092500825NUC2A

Détail de la charpente.
