Bourgogne-Franche-Comté, Doubs  
Besançon  
îlot Saint-Maurice  
135 Grande Rue

## maison dite hôtel de Turgis

Numéro de dossier : IA25000434  
Date de l'enquête initiale : 1996  
Date(s) de rédaction : 2006  
Cadre de l'étude : enquête thématique régionale demeures bisontines  
Degré d'étude : étudié  
Référence du dossier Monument Historique : PA00101543

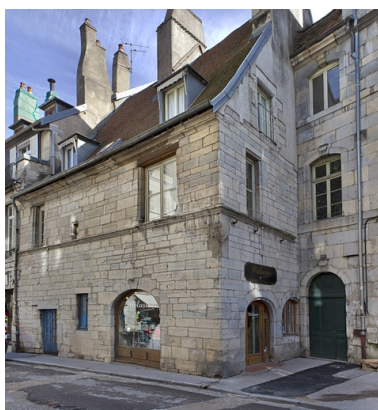
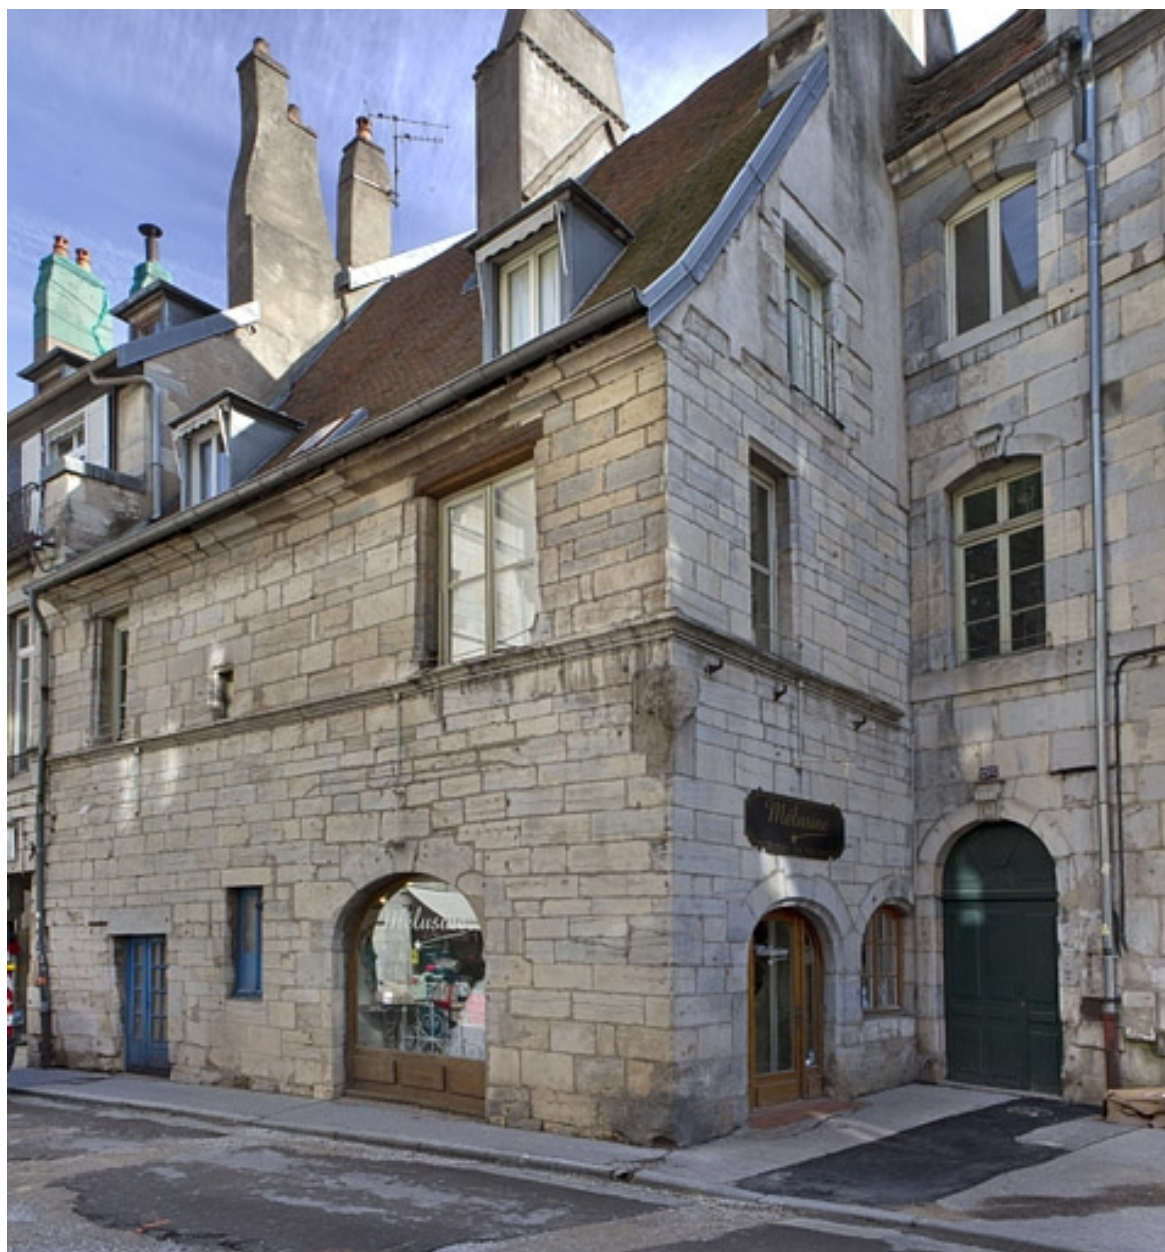
Logis principal : vue d'ensemble depuis la rue.

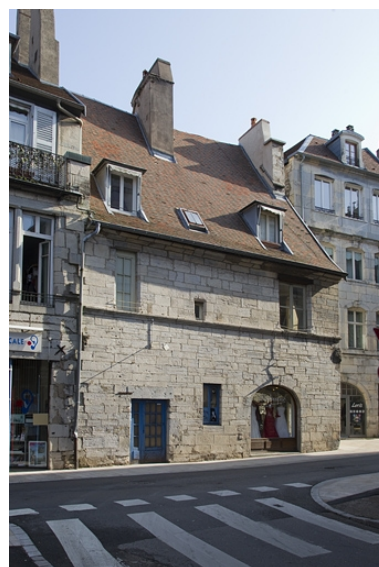
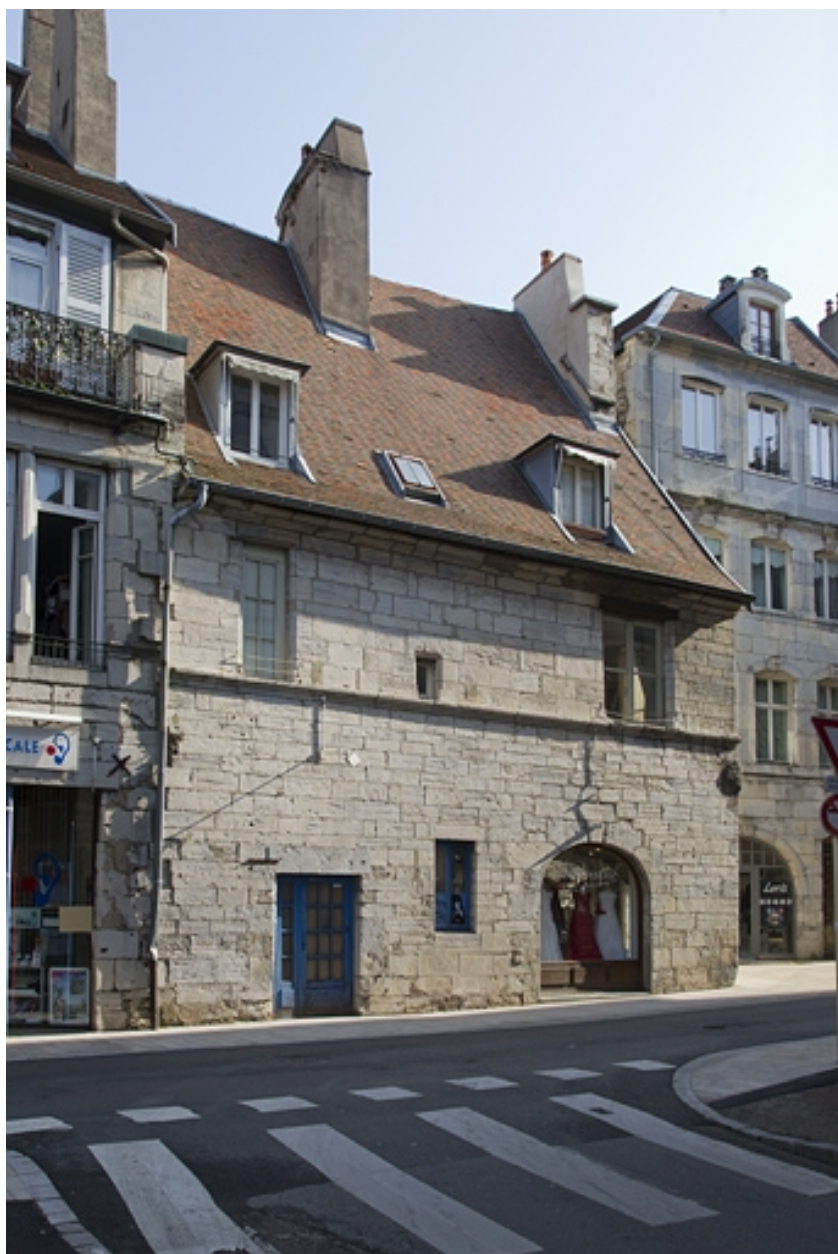
Façade sur rue, de trois quarts gauche.

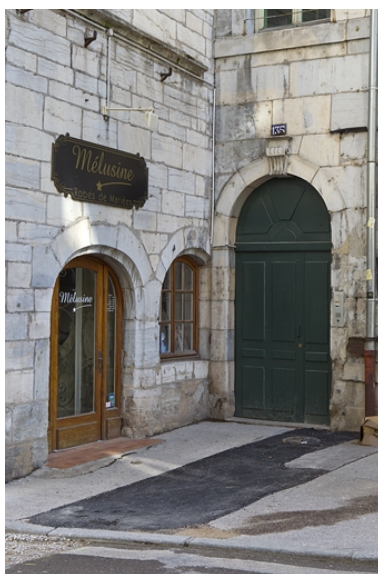
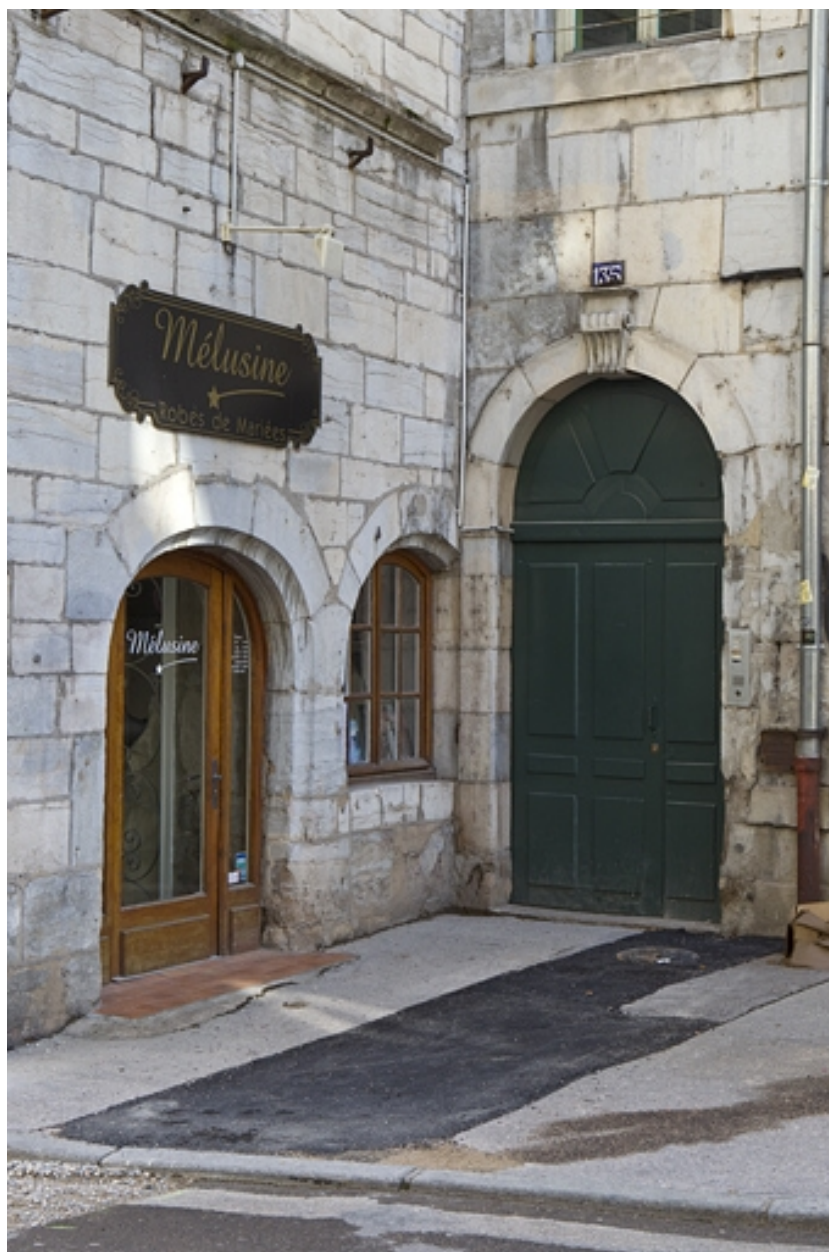
Logis principal, façade sur rue :  
détail des baies du rez-de-  
chaussée dans l'angle du bâtiment.  
Phot. Yves Sancey  
IVR43\_20102500928NUC2A

Logis principal, façade sur rue : détail des baies du rez-de-chaussée dans l'angle du bâtiment.

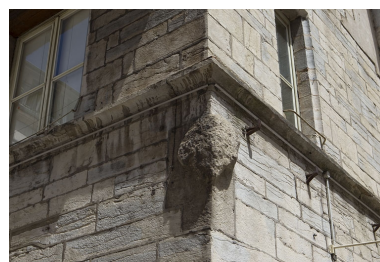
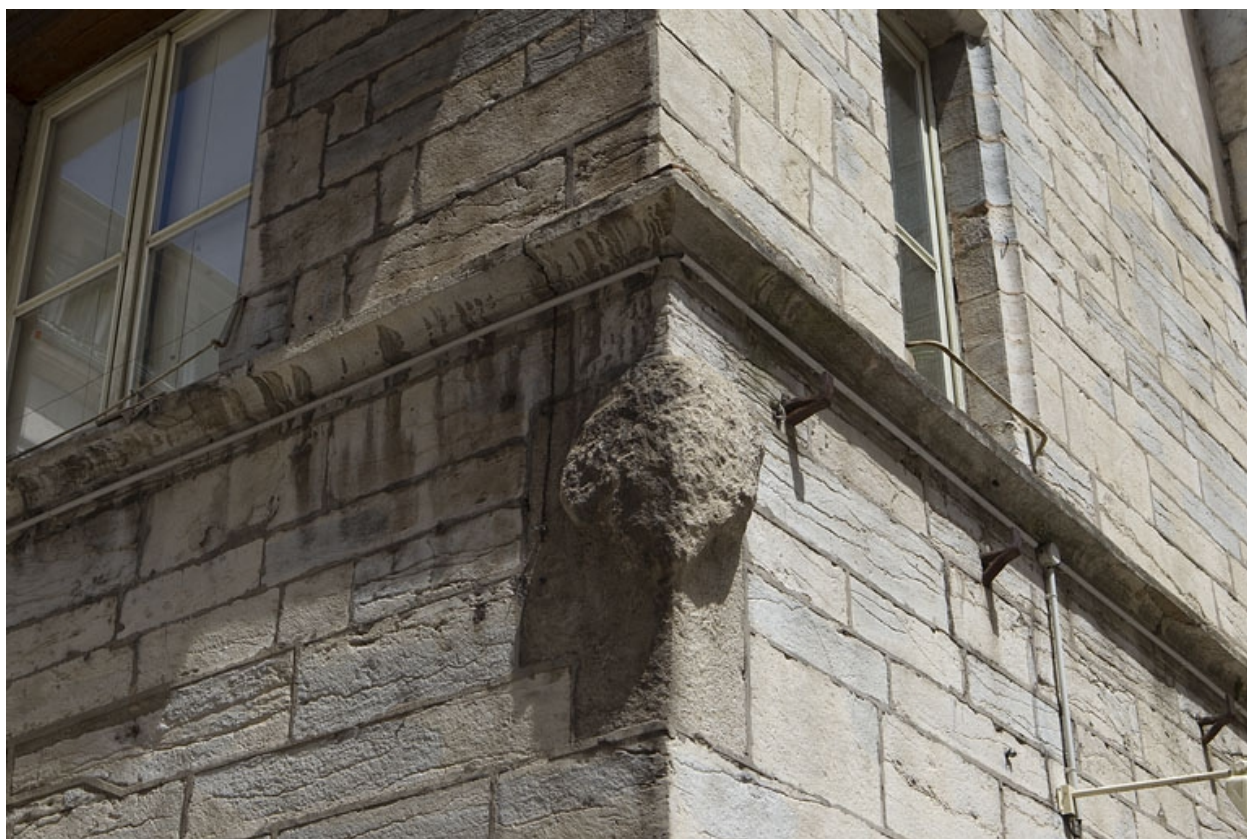
Logis principal, façade sur rue :  
détail des armoiries bûchées.  
Phot. Yves Sancey  
IVR43\_20102500930NUC2A

Logis principal, façade sur rue : détail des armoiries bûchées.

L'édifice date de la 2e moitié du 16e siècle. Les armoiries de la famille de Turgis d'azur à un chevron d'or accompagné de deux étoiles d'argent, actuellement bûchées, étaient visibles au 18e siècle à l'angle de la maison. Une partie de la façade sur rue a été refaite au 18e siècle. Le logis secondaire sur cour, qui existait sur le cadastre napoléonien, a été cependant récemment trop restauré pour lui donner une datation précise. Le rez-de-chaussée du logis sur rue est voûté en berceau, ce qui indique peut-être qu'une activité liée au feu y était pratiquée. En tout cas, une grande partie du 19e et du 20e siècle, une boulangerie a occupé ces locaux.

Des armoiries bûchées de la famille de Turgis d'azur à un chevron d'or accompagné de deux étoiles d'argent subsistent à l'angle de la façade sur rue.

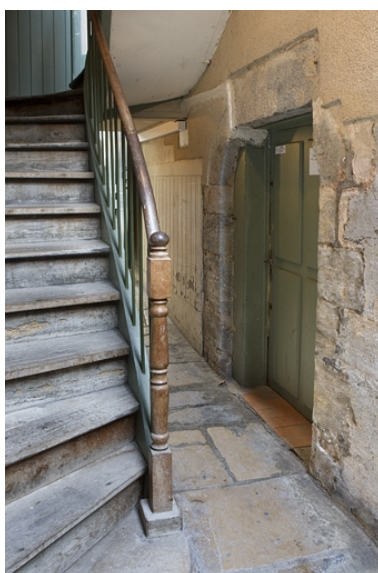
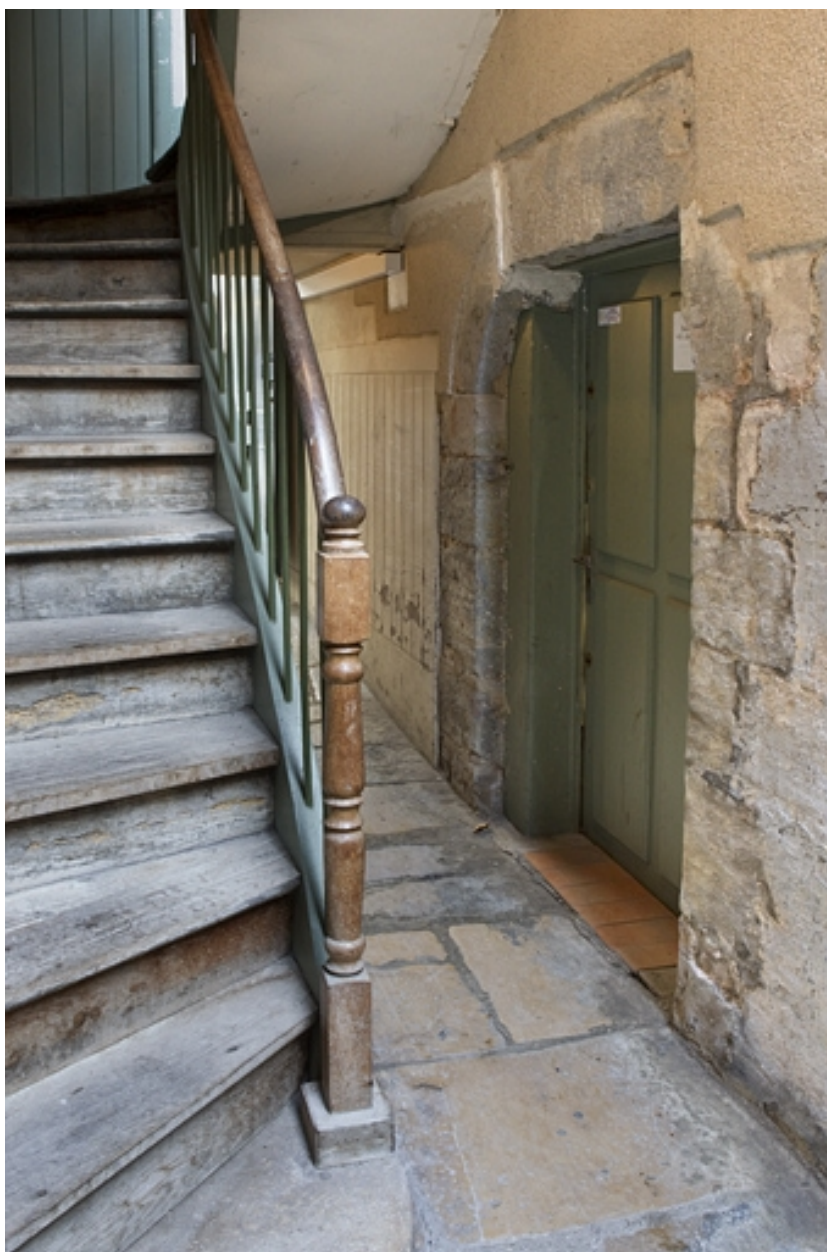
Logis principal : détail de l'escalier.  
Phot. Yves Sancey  
IVR43\_20102500927NUC2A

Logis principal : détail de l'escalier.

L'édifice est constitué de deux corps de bâtiment parallèles séparés par une cour à laquelle on accède par un couloir. Le logis principal sur rue est bâti sur un sous-sol voûté d'arêtes et en berceau. Le rez-de-chaussée est également voûté en berceau. L'escalier à cage ouverte ne distribue que le logis sur rue, le logis secondaire étant doté d'un escalier extérieur droit.

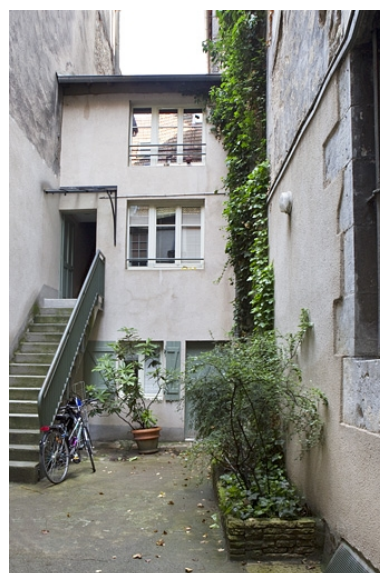
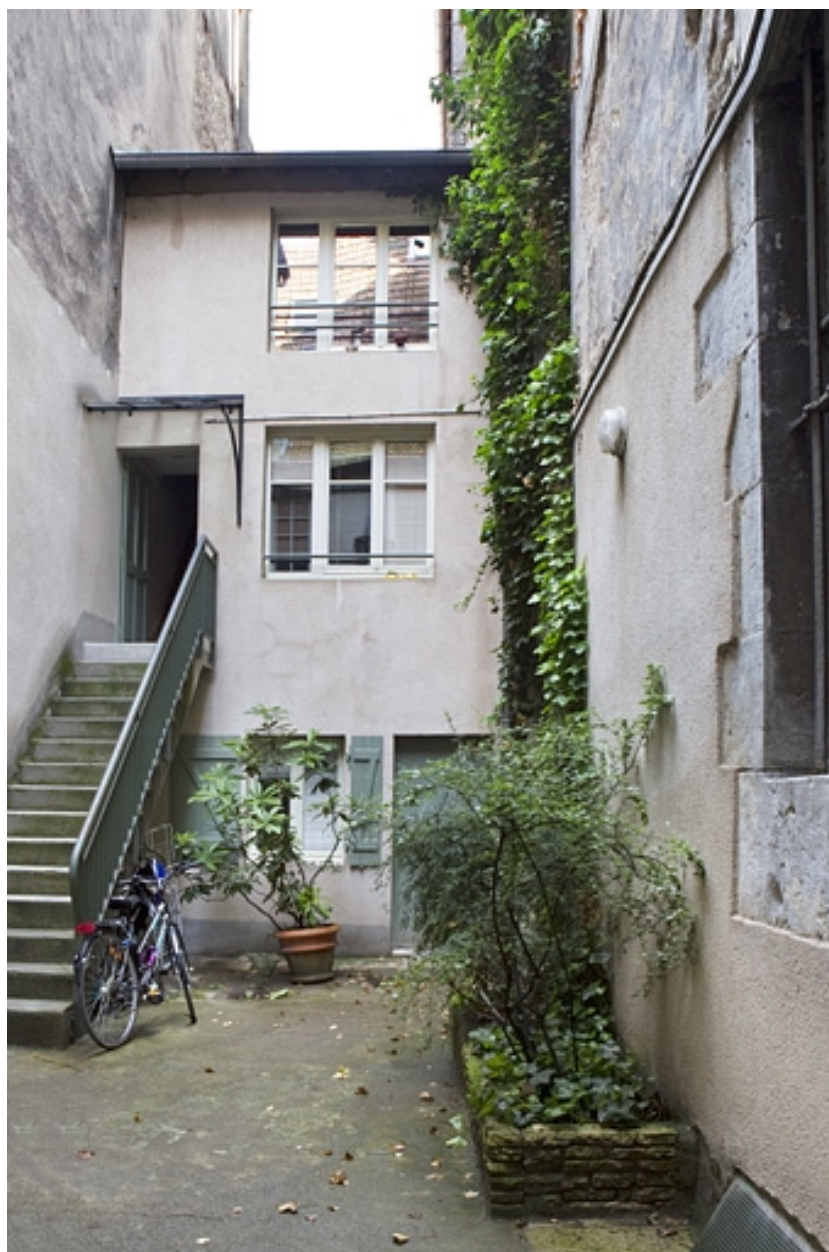
Vue d'ensemble du logis secondaire.  
Phot. Yves Sancey  
IVR43\_20102500925NUC2A

Vue d'ensemble du logis secondaire.

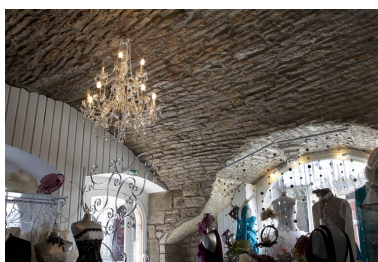
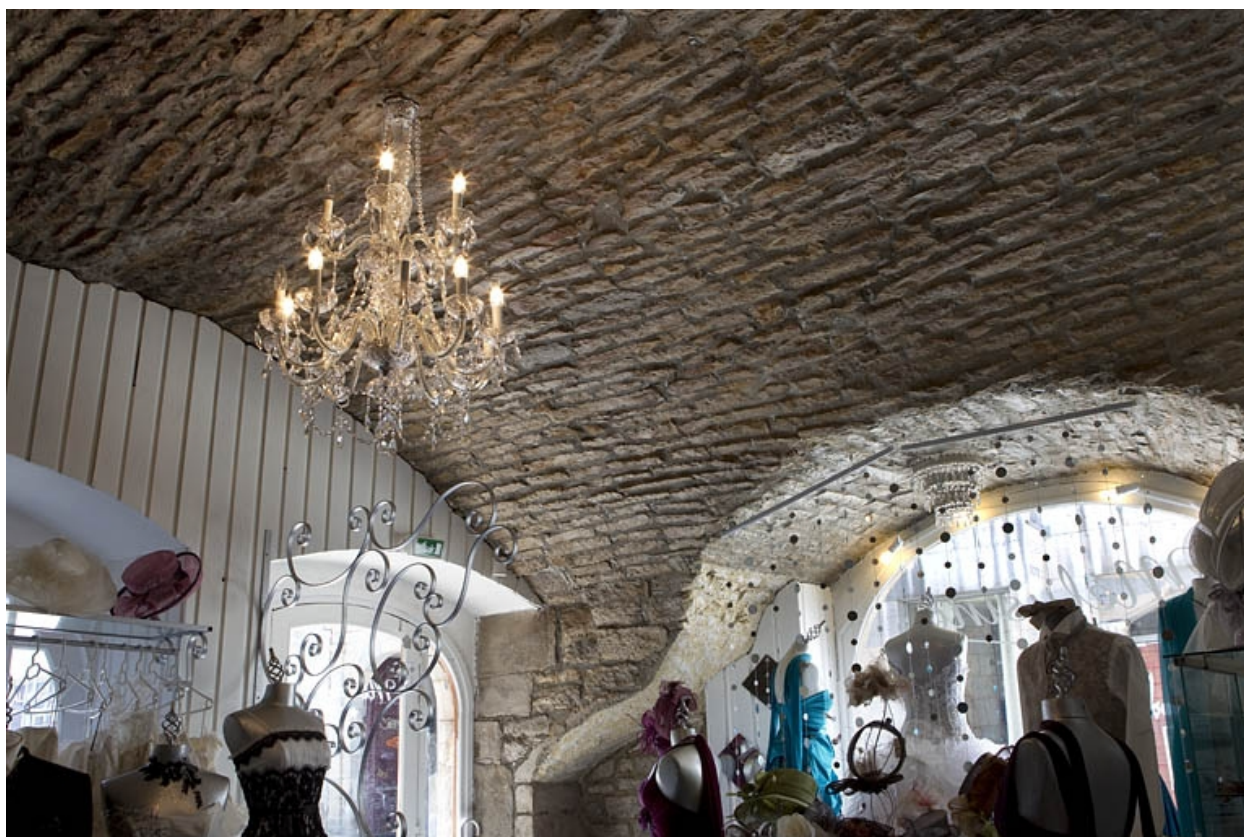
Logis principal, intérieur : détail  
de la voûte de la boutique.  
Phot. Yves Sancey  
IVR43\_20102500929NUC2A

Logis principal, intérieur : détail de la voûte de la boutique.

Par ses petites dimensions, l'édifice, malgré son appellation, se rattache plus, au niveau de la typologie, au groupe des maisons à couloir et escalier à cage ouverte qu'à celui des hôtels. Le rez-de-chaussée voûté en berceau en petit appareil présente une disposition rarement rencontrée au centre ville.
