Bourgogne-Franche-Comté, Nièvre  
Saint-Honoré-les-Bains  
24 avenue de Rémillly

## dépendance dite maison de jardinier de la Villa Pons

Numéro de dossier : IA58001250  
Date de l'enquête initiale : 2019  
Date(s) de rédaction : 2019  
Cadre de l'étude : enquête thématique régionale thermalisme en Bourgogne-Franche-Comté (1e)  
Degré d'étude : étudié

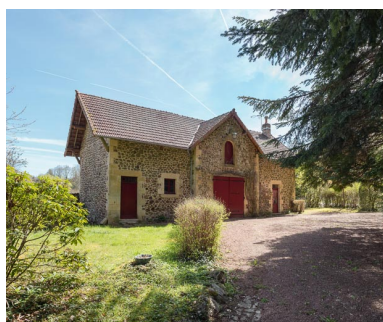
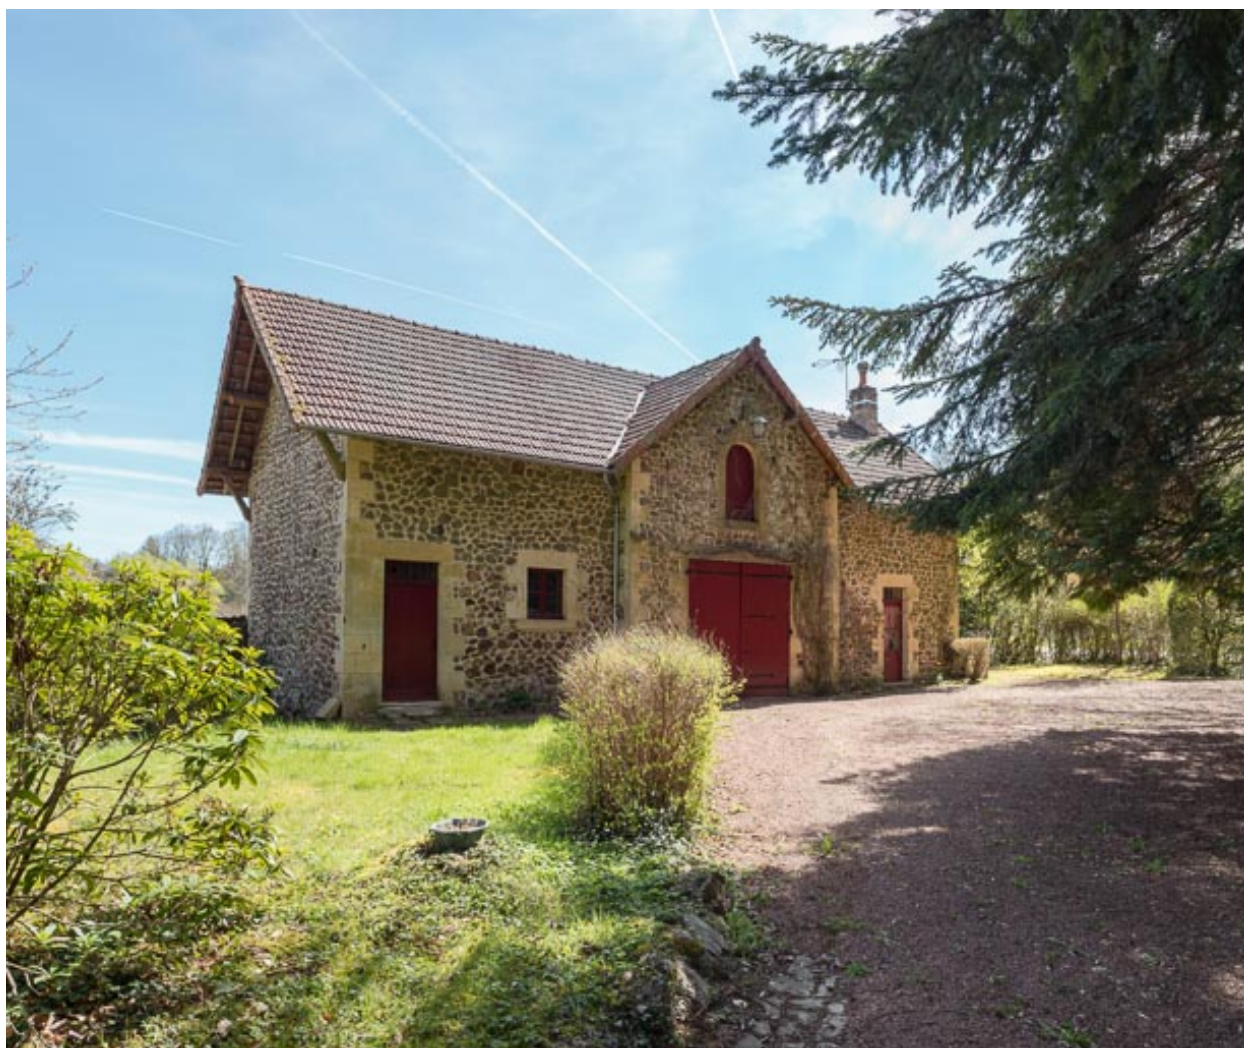
Façade principale donnant sur la villa.  
Phot. Pierre-Marie Barbe-Richaud  
IVR26\_20195800035NUC4AQ

Façade principale donnant sur la villa.

La dépendance, bâtie à proximité de la route menant à Rémillly, est une "maison de jardinier" d'après les matrices cadastrales. De plan rectangulaire, elle est composée d'un rez-de-chaussée avec cave et grenier. Le centre de la façade est marqué par un avant-corps à mur-pignon. L'édifice est couvert d'un toit à longs pans à pignons couverts en tuile mécanique. Les murs sont construits en moellon de granite. Les chaînes d'angles et encadrements de baies sont en pierre de taille calcaire. Le soin accordé à l'élévation s'explique par l'emplacement du bâtiment, visible depuis la demeure. La partie gauche de l'édifice conserve encore des stalles d'écurie. La partie centrale est aujourd'hui un garage pour véhicules. La partie droite est enfin occupée par un logement qui s'étend jusqu'au comble aménagé accessible par un escalier droit dans-œuvre. Dans la cave, le plancher métallique à entrevous en berceau segmentaire est visible.

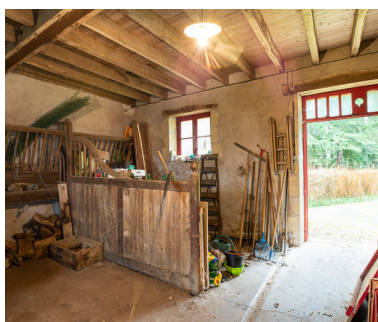
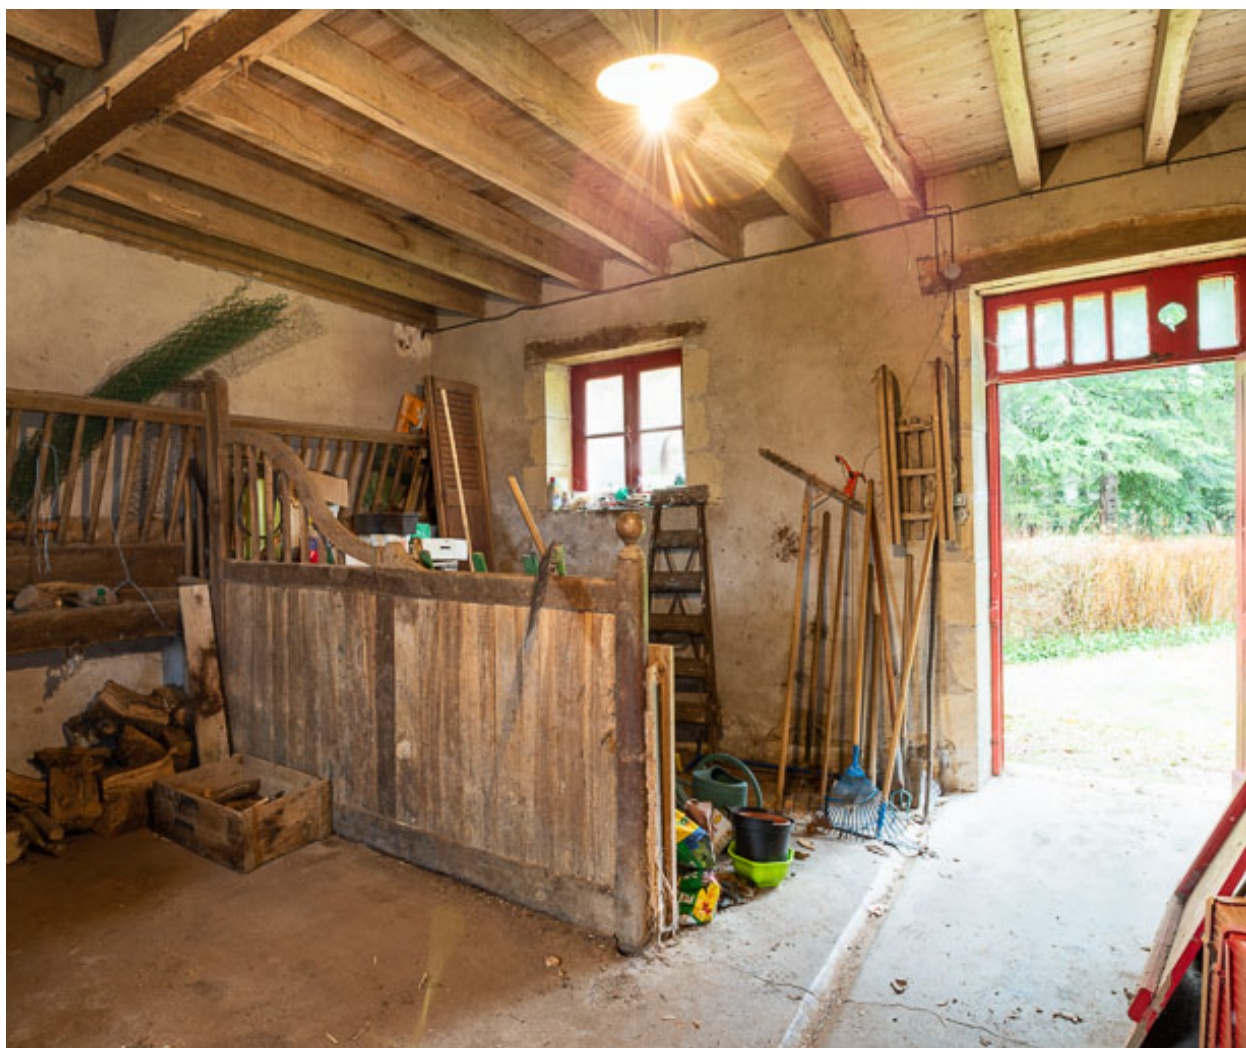
Vue intérieure de l'ancienne  
écurie au rez-de-chaussée.  
Phot. Pierre-Marie Barbe-Richaud  
IVR26\_20195800024NUC4AQ

Vue intérieure de l'ancienne écurie au rez-de-chaussée.

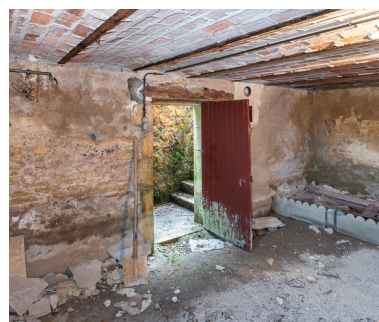
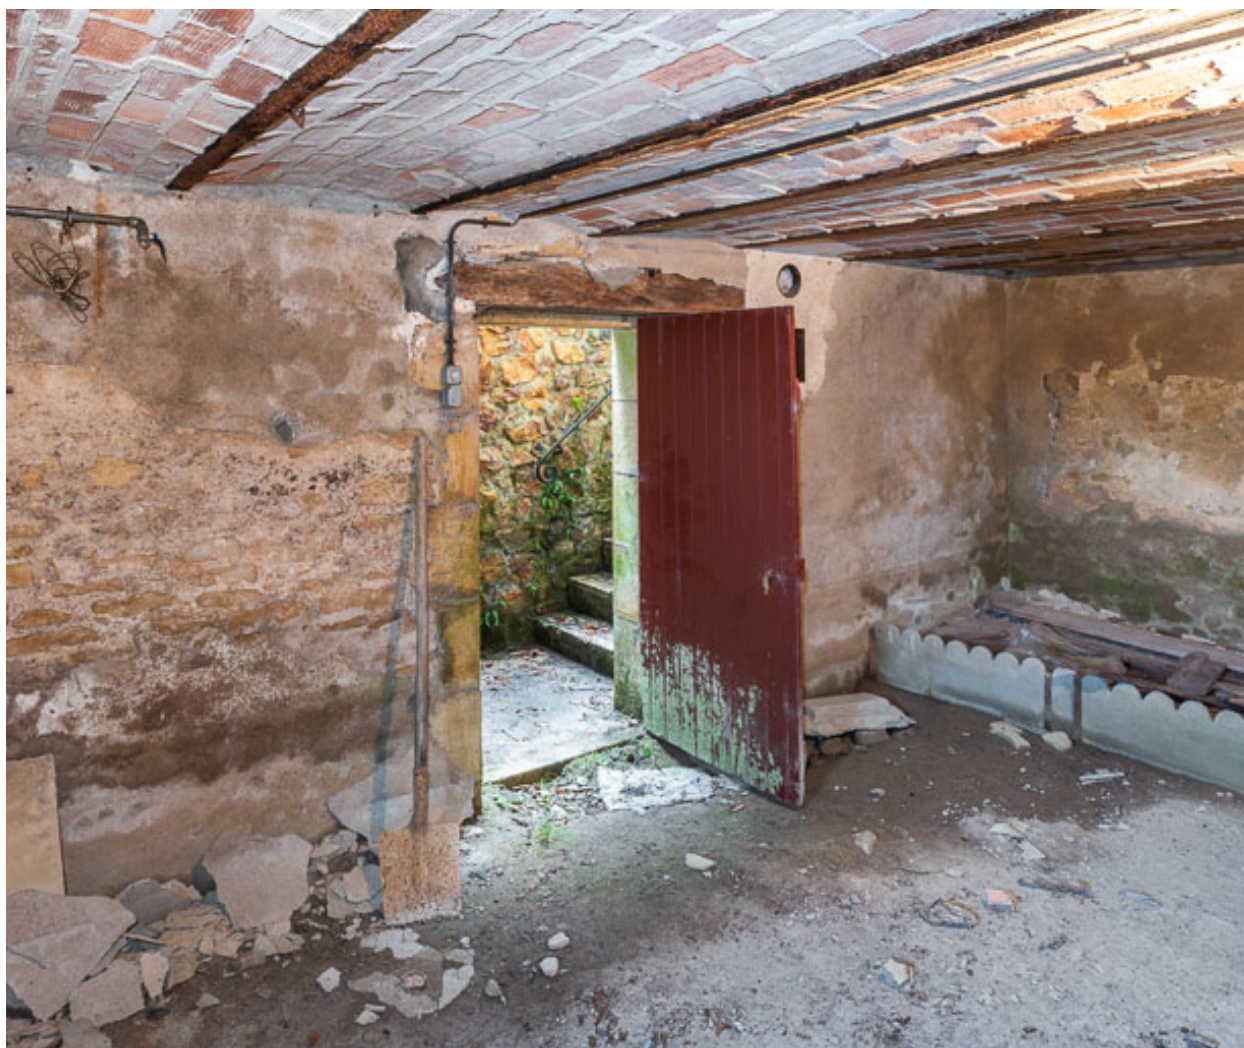
Vue intérieure de la cave.  
Phot. Pierre-Marie Barbe-Richaud  
IVR26\_20195800025NUC4A

Vue intérieure de la cave.
