Bourgogne-Franche-Comté, Doubs  
Besançon  
îlot Banque de France  
14 rue Chifflet

## **hôtel Pusel de Boursières, puis Varin d'Ainvelle**

Numéro de dossier : IA25000208  
Date de l'enquête initiale : 1996  
Date(s) de rédaction : 2001  
Cadre de l'étude : enquête thématique régionale demeures bisontines  
Degré d'étude : étudié

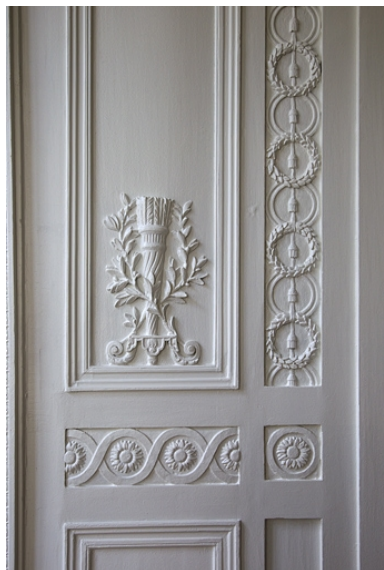
Phot. Yves Sancey  
IVR43\_20122501416NUC2A

Intérieur : détail d'une partie  
des lambris d'un salon, au rez-  
de-chaussée de l'aile gauche.

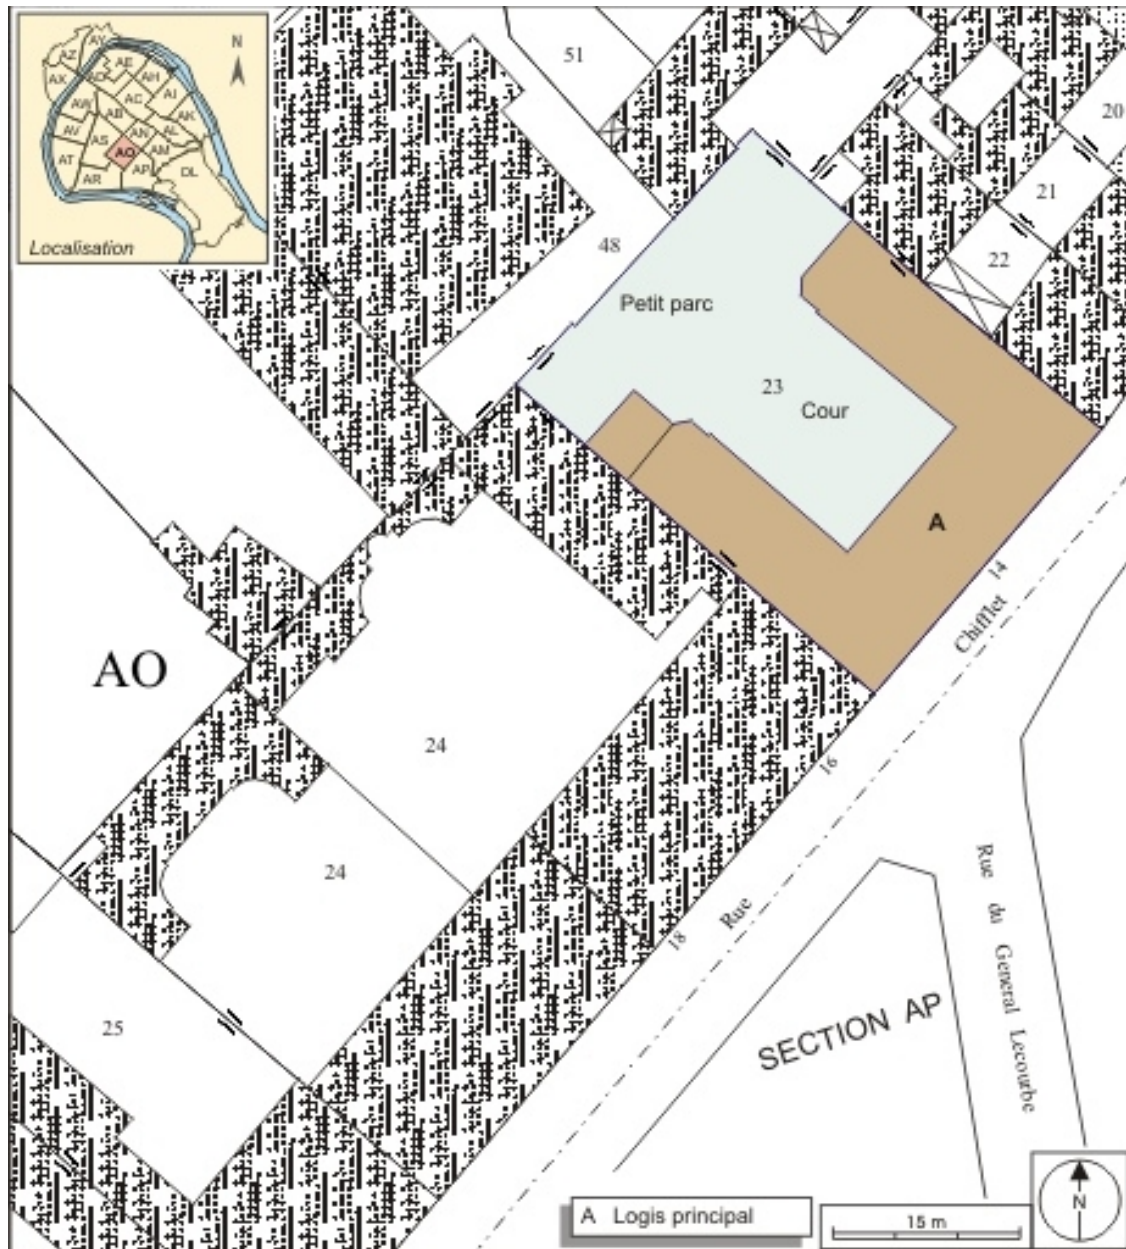
IVR43\_20072500048NUDA

Plan masse et de situation. Extrait du plan cadastral, 1993, section AO.

Technique de relevé : reprise de fond ; Échelle : 1/500

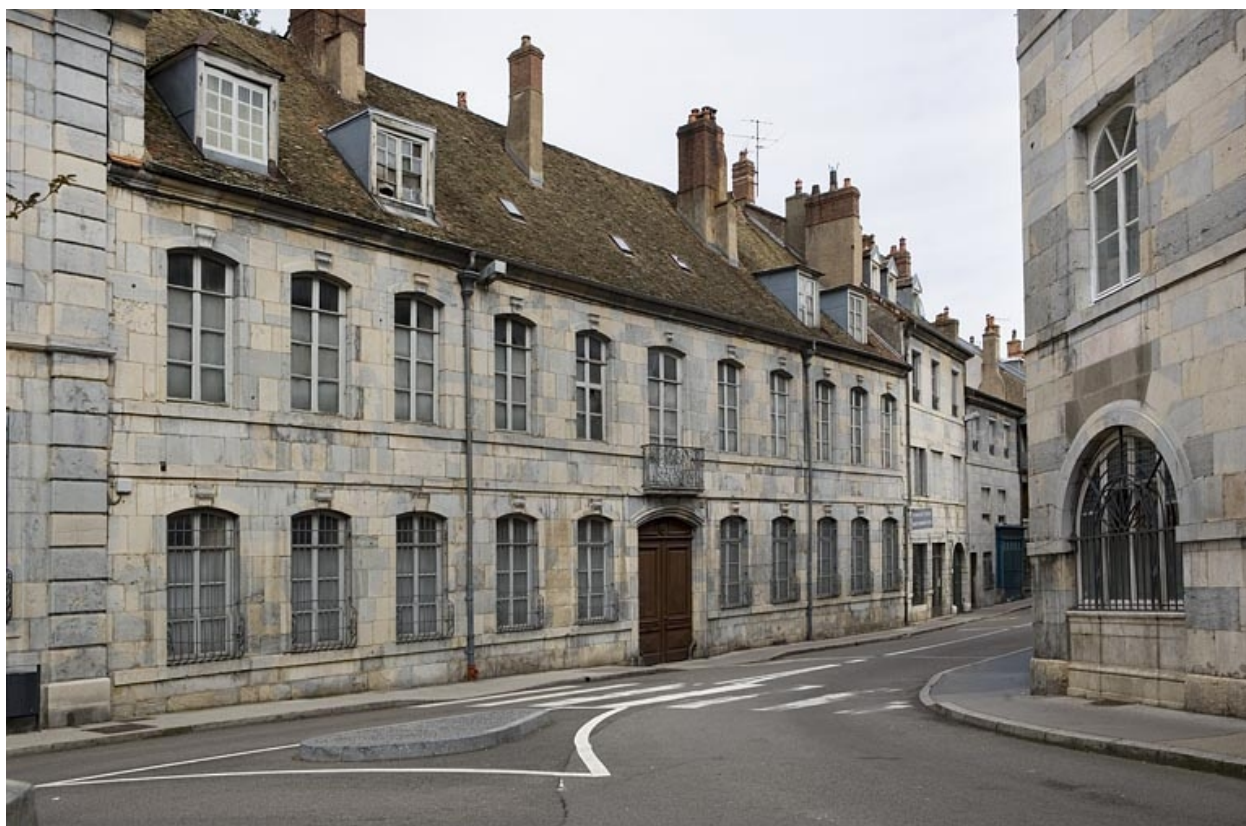
IVR43\_20072500168NUCA

Vue d'ensemble de la façade de trois quarts gauche.

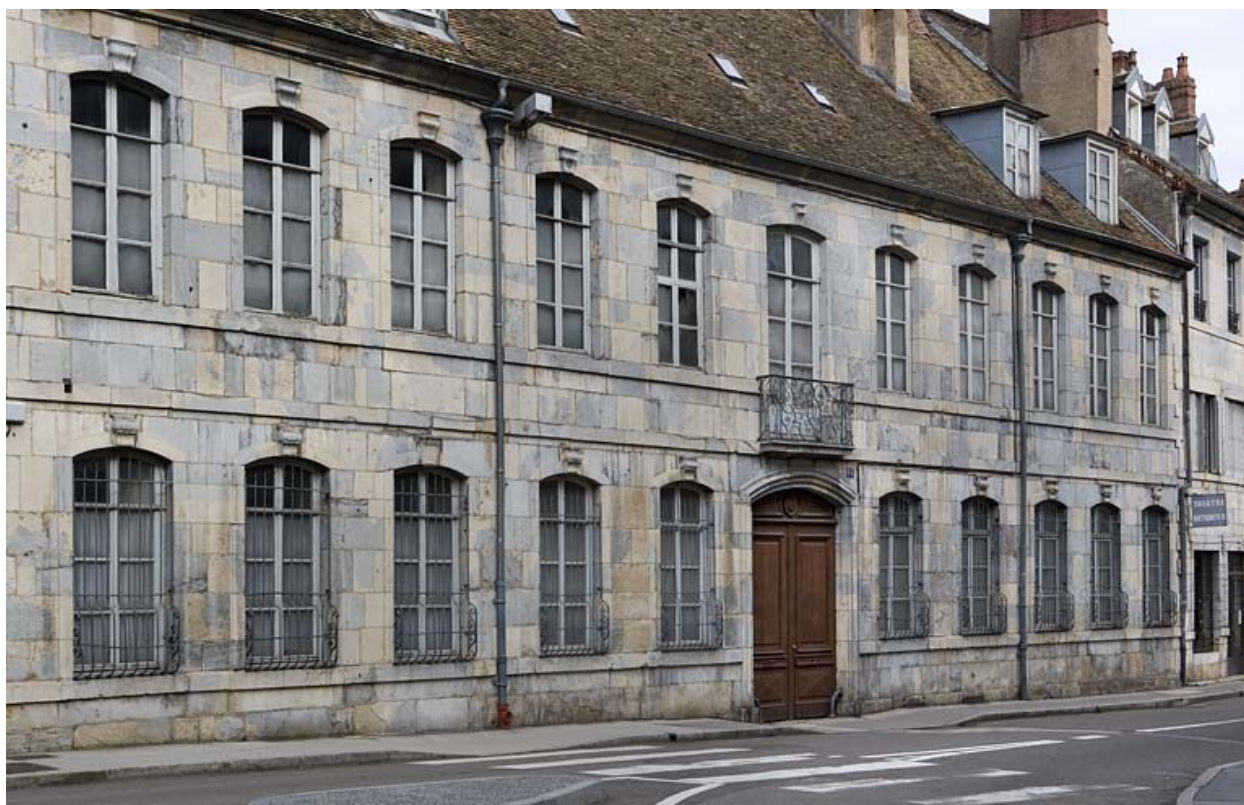
IVR43\_20072500169NUCA

Vue rapprochée de la façade de trois quarts gauche.

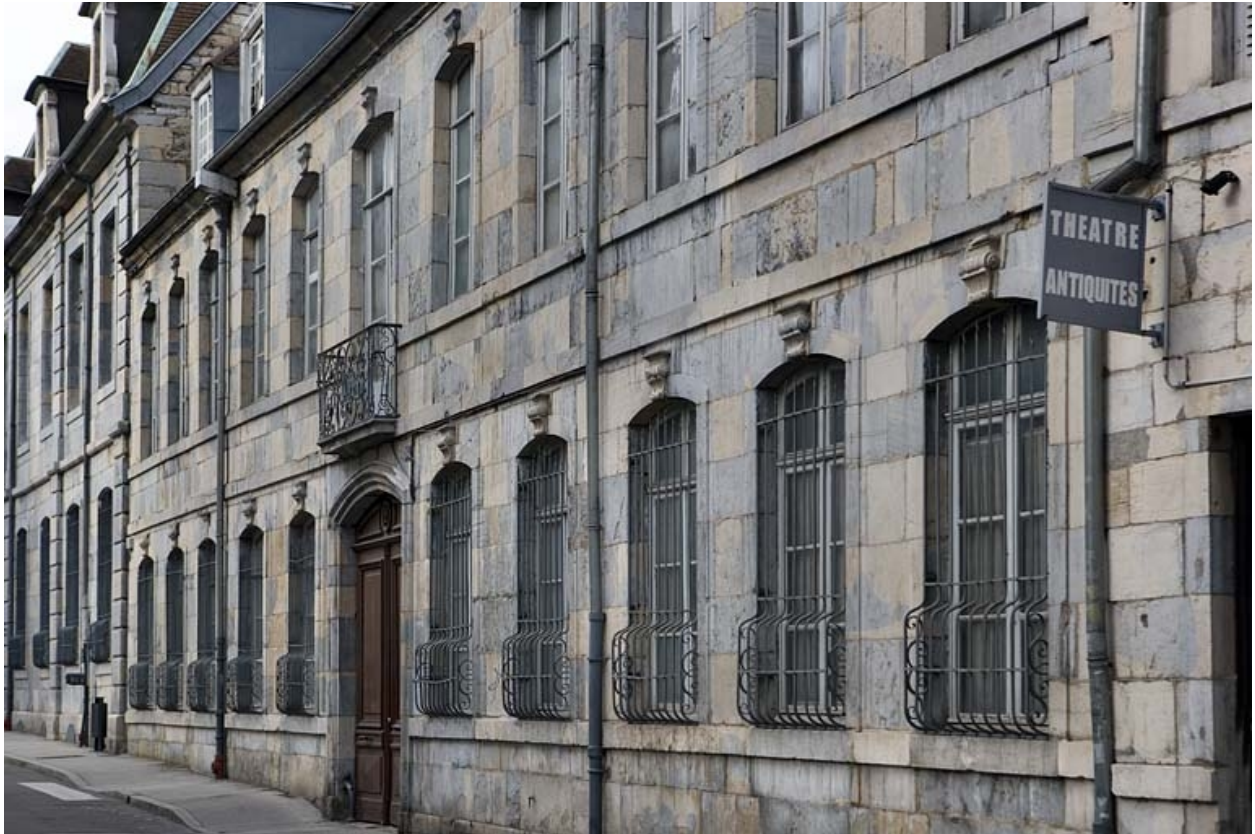
IVR43\_20072500167NUCA

Détail de la façade de trois quarts droit.

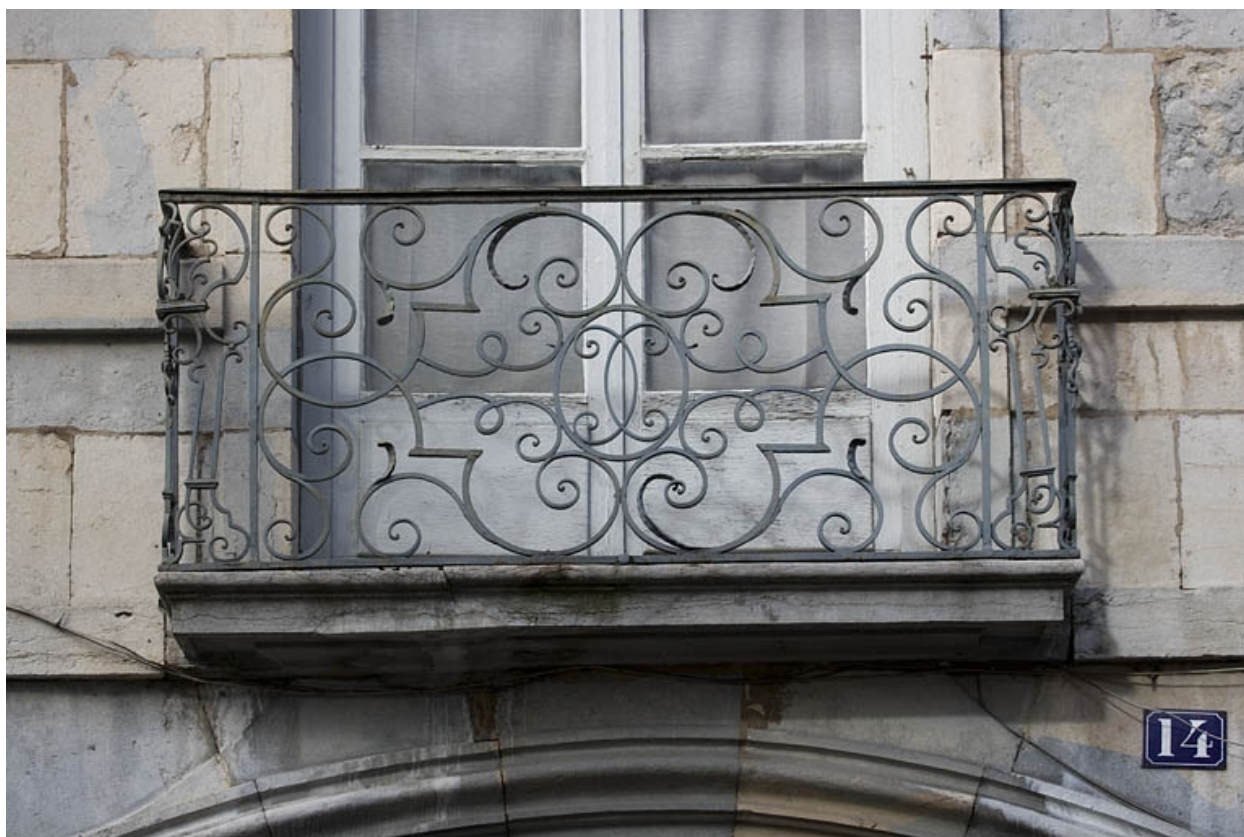
IVR43\_20072500170NUCA

Détail du balcon en fer forgé.

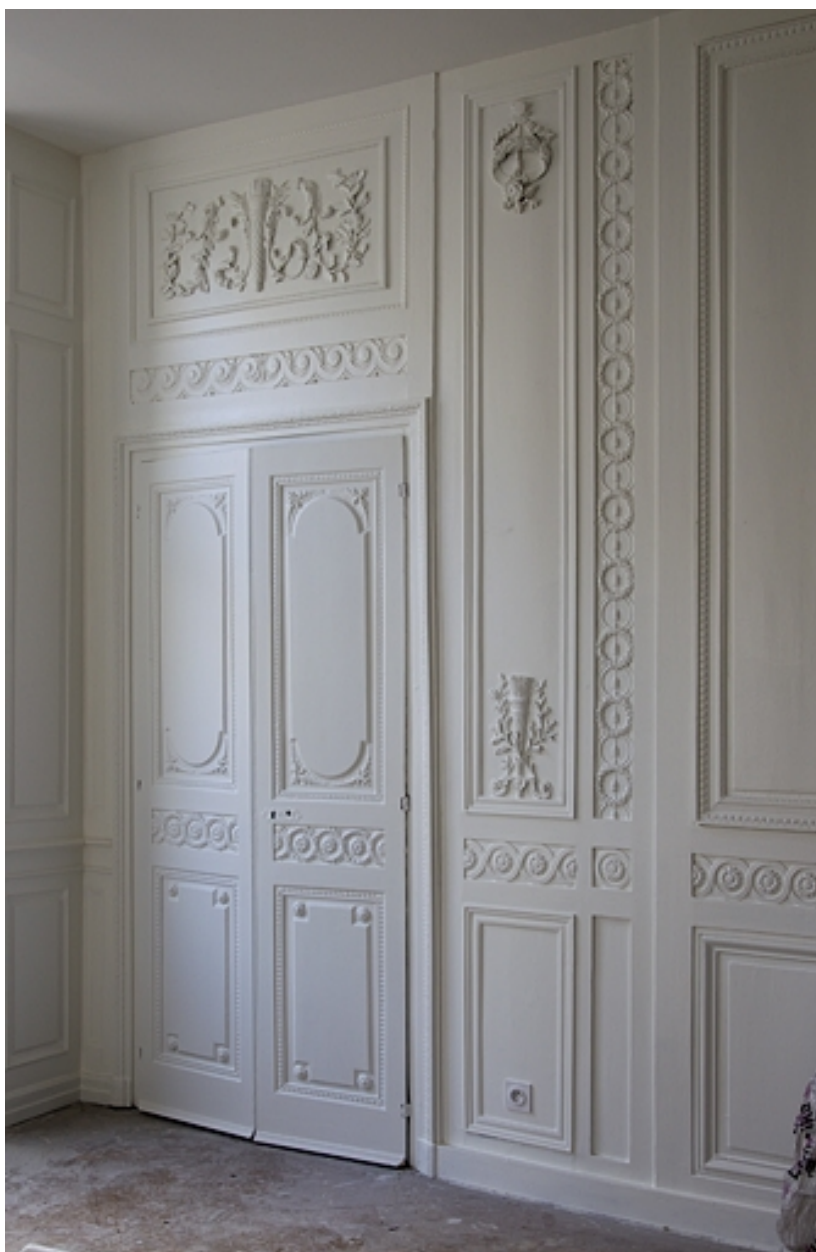
IVR43\_20122501416NUC2A

Intérieur : détail d'une partie des lambris d'un salon, au rez-de-chaussée de l'aile gauche.

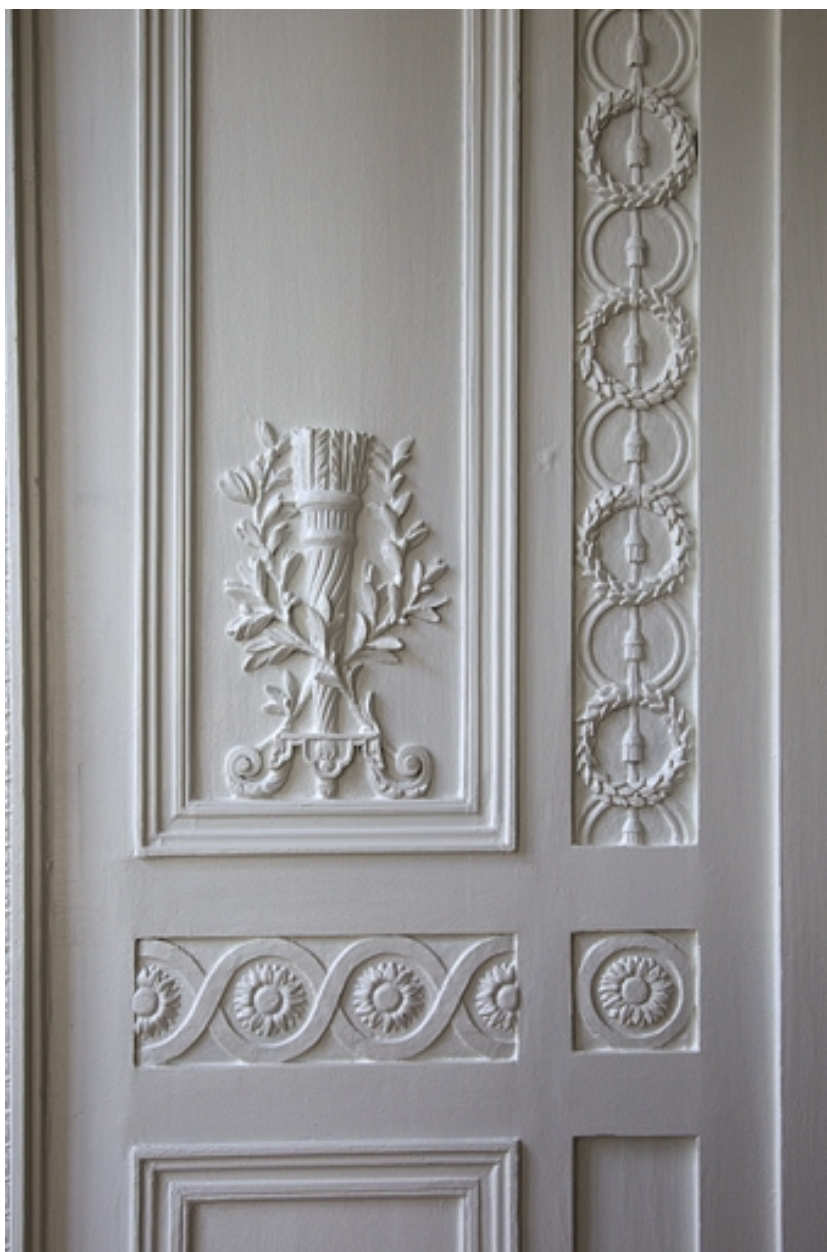
IVR43\_20122501417NUC2A

Intérieur, salon du rez-de-chaussée de l'aile gauche : détail du décor d'un panneau de lambris.

Intérieur, salon du rez-de-  
chaussée de l'aile gauche : détail  
du décor d'un panneau de lambris.
