Bourgogne-Franche-Comté, Doubs  
Bonnétage  
le Village Bas  
1 rue de la Fontaine

## ferme et atelier de fournitures pour l'horlogerie d'Auguste Cuenin

Numéro de dossier : IA25001907  
Date de l'enquête initiale : 2018  
Date(s) de rédaction : 2018  
Cadre de l'étude : patrimoine industriel patrimoine industriel du Doubs  
Degré d'étude : étudié

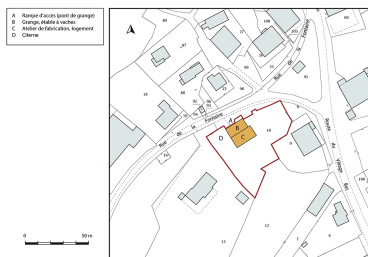
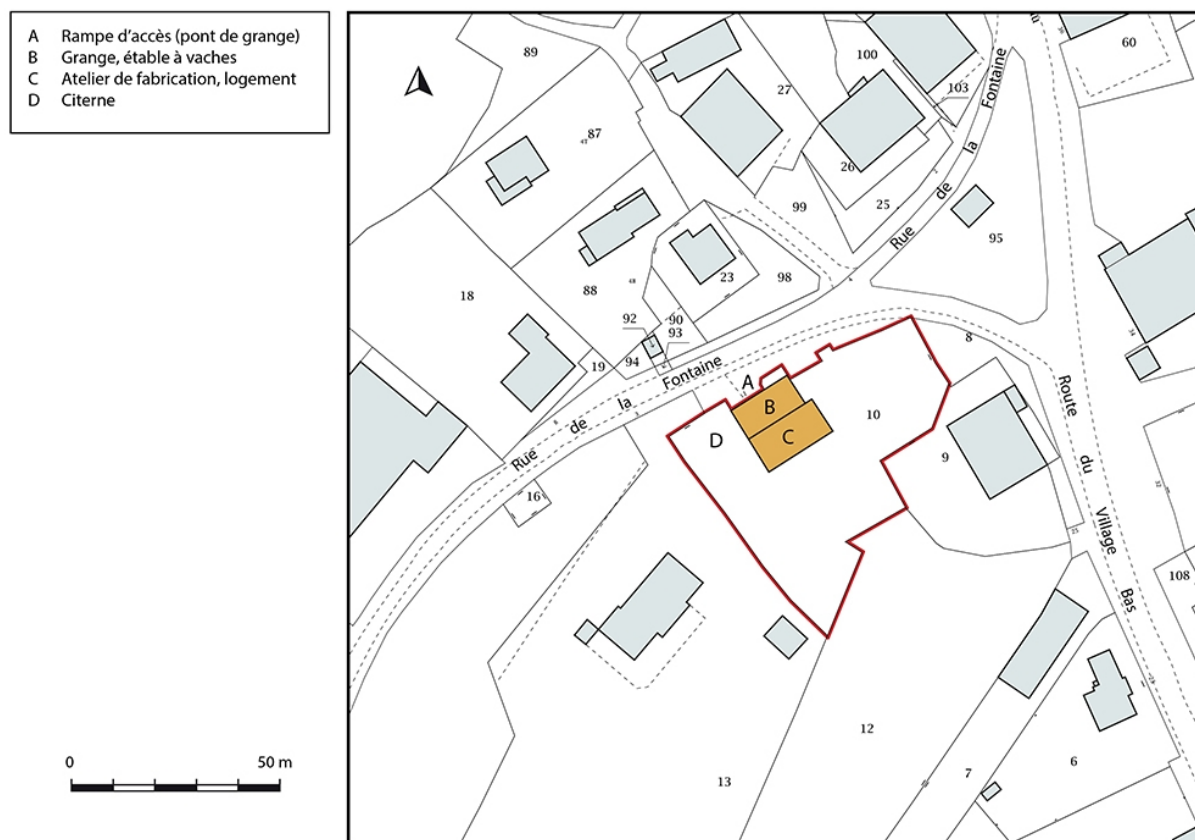
Plan-masse et de situation. Extrait du plan cadastral, 2018, section AB.  
Dess. Bertrand Turina  
IVR43\_20202500280NUDA

Plan-masse et de situation. Extrait du plan cadastral, 2018, section AB.

Technique de relevé : reprise de fond ; Échelle : 1/1 000

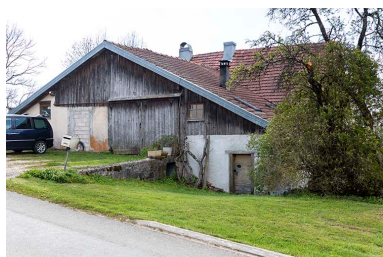
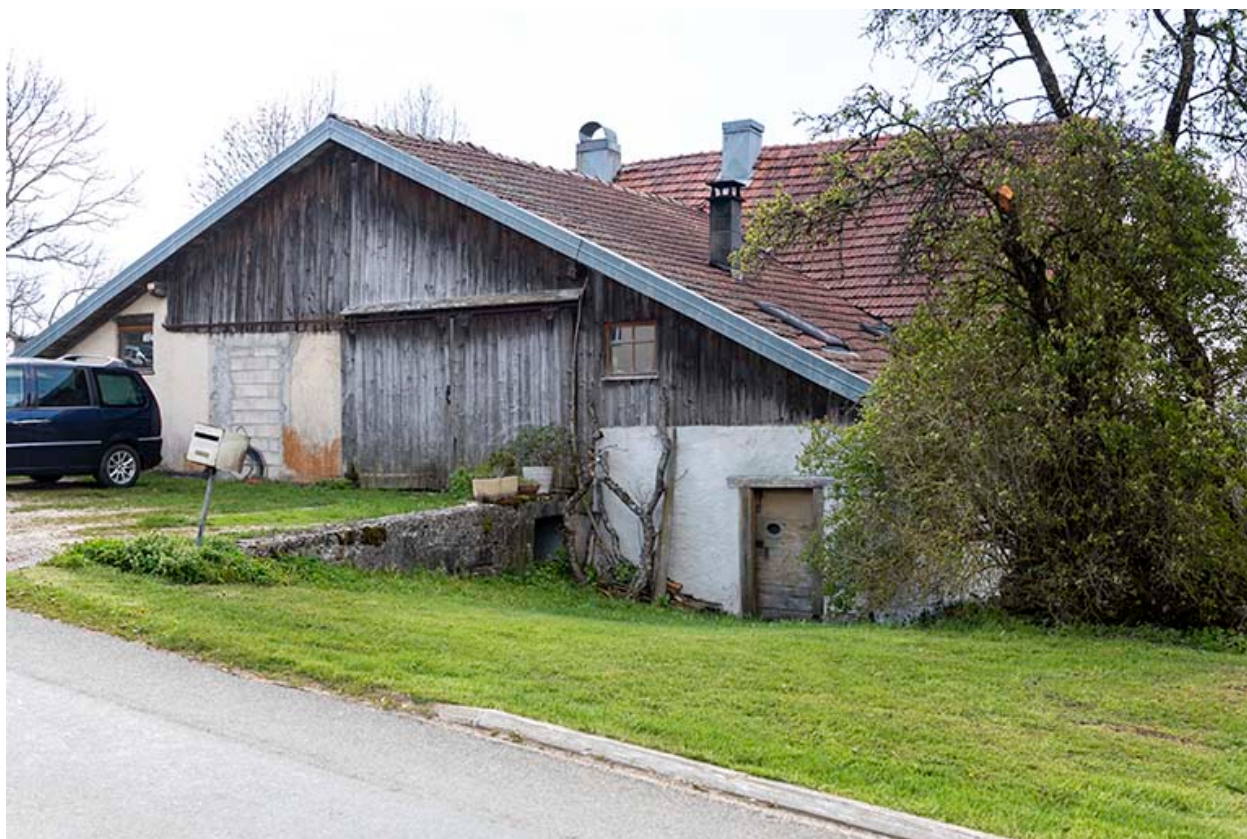
Façade nord (côté rue),  
de trois quarts droite.  
Phot. Sonia Dourlot  
IVR43\_20192500324NUC4A

Façade nord (côté rue), de trois quarts droite.

Le bâtiment est formé de deux corps : celui au nord à usage de ferme et, perpendiculaire à lui au sud, le deuxième à usage d'habitation. Il a des murs en moellons calcaires enduits, avec essentage sur deux murs pignons : essentage partiel de planches sur celui au nord et essentage de tôle sur celui à l'ouest (corps sud). Le premier corps de bâtiment a un étage en surcroît, abritant autrefois la grange et directement accessible depuis la rue par une rampe (pont de grange). Le deuxième comporte sous-sol, étage carré (avec une fenêtre d'atelier dans l'angle nord-ouest et deux sur le pignon est) et comble à surcroît. Les toits sont à longs pans, pignons couverts et tuiles mécaniques.

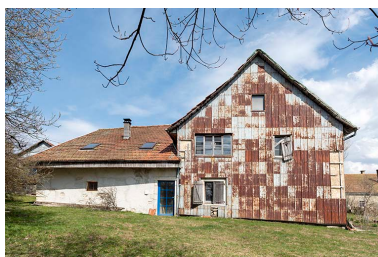
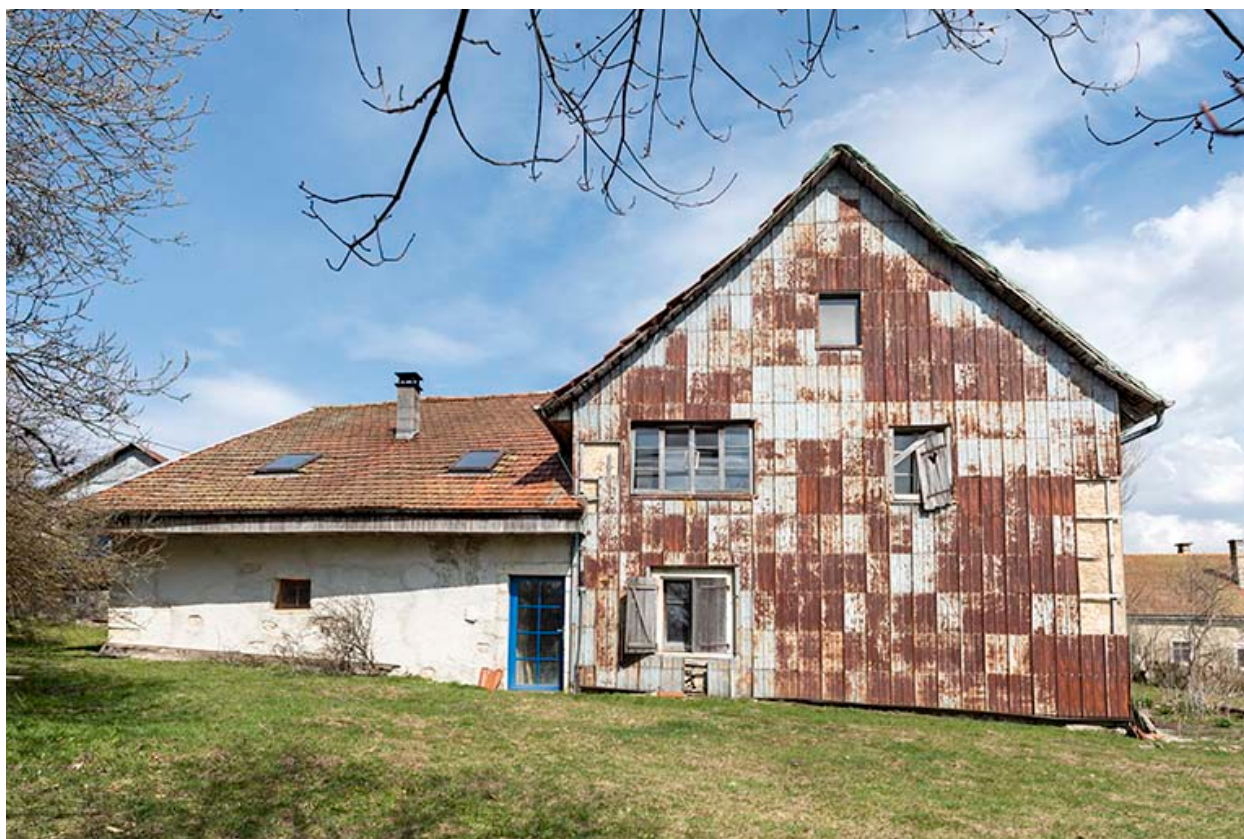
Façade ouest.  
Phot. Sonia Dourlot  
IVR43\_20192500326NUC4A

Façade ouest.

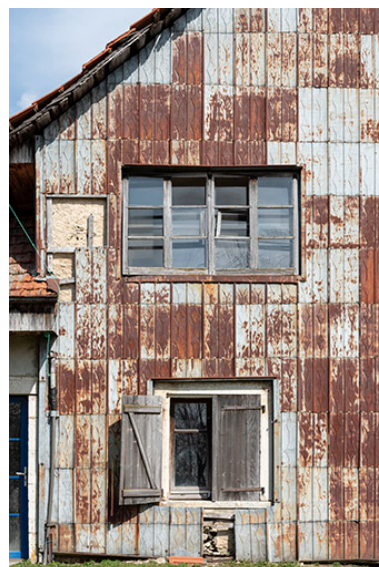
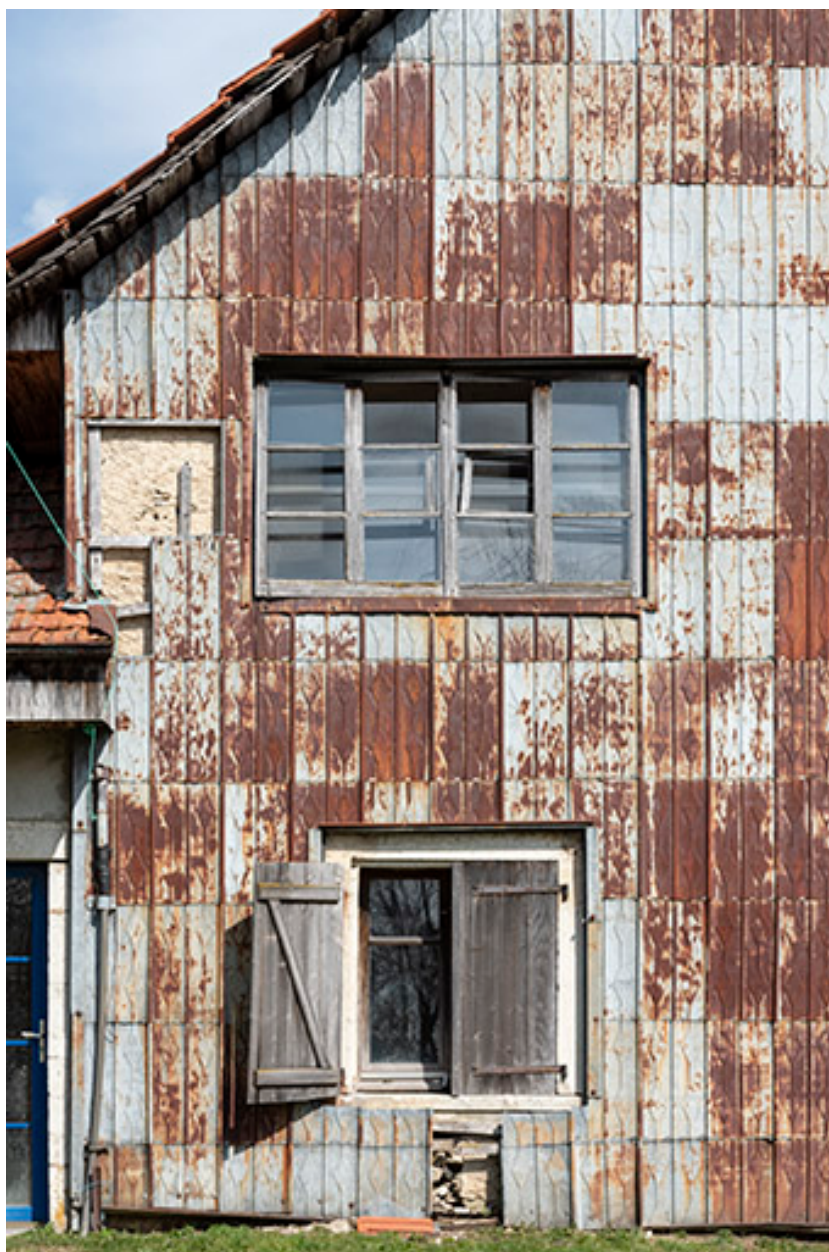
Façade ouest : essentage  
de tôle et fenêtre d'atelier.  
Phot. Sonia Dourlot  
IVR43\_20192500327NUC4A

Façade ouest : essentage de tôle et fenêtre d'atelier.
