Bourgogne-Franche-Comté, Jura  
Hauts de Bienne  
4, 6 rue Ernest Merlin, 5 rue des Promenades

## maison

Numéro de dossier : IA39000737  
Date de l'enquête initiale : 2000  
Date(s) de rédaction : 2009  
Cadre de l'étude : inventaire topographique  
Degré d'étude : étudié

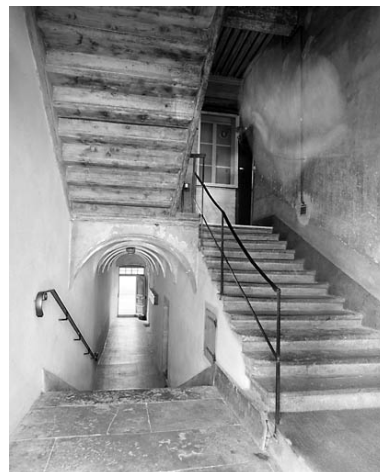
Couloir du rez-de-chaussée et  
escalier, depuis le premier repos.  
Phot. Yves Sancey  
IVR43\_20033900702X

Couloir du rez-de-chaussée et escalier, depuis le premier repos.

Escaliers : escalier dans-oeuvre : escalier tournant à retours avec jour, escalier en maçonnerie, escalier en charpente ;  
escalier de distribution extérieur : escalier droit

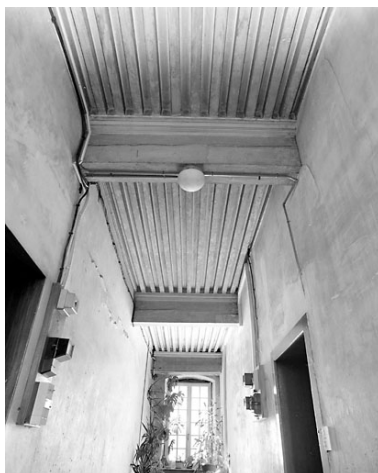
Plafond à la française dans  
le couloir du premier étage.  
Phot. Yves Sancey  
IVR43\_20033900704X

Plafond à la française dans le couloir du premier étage.

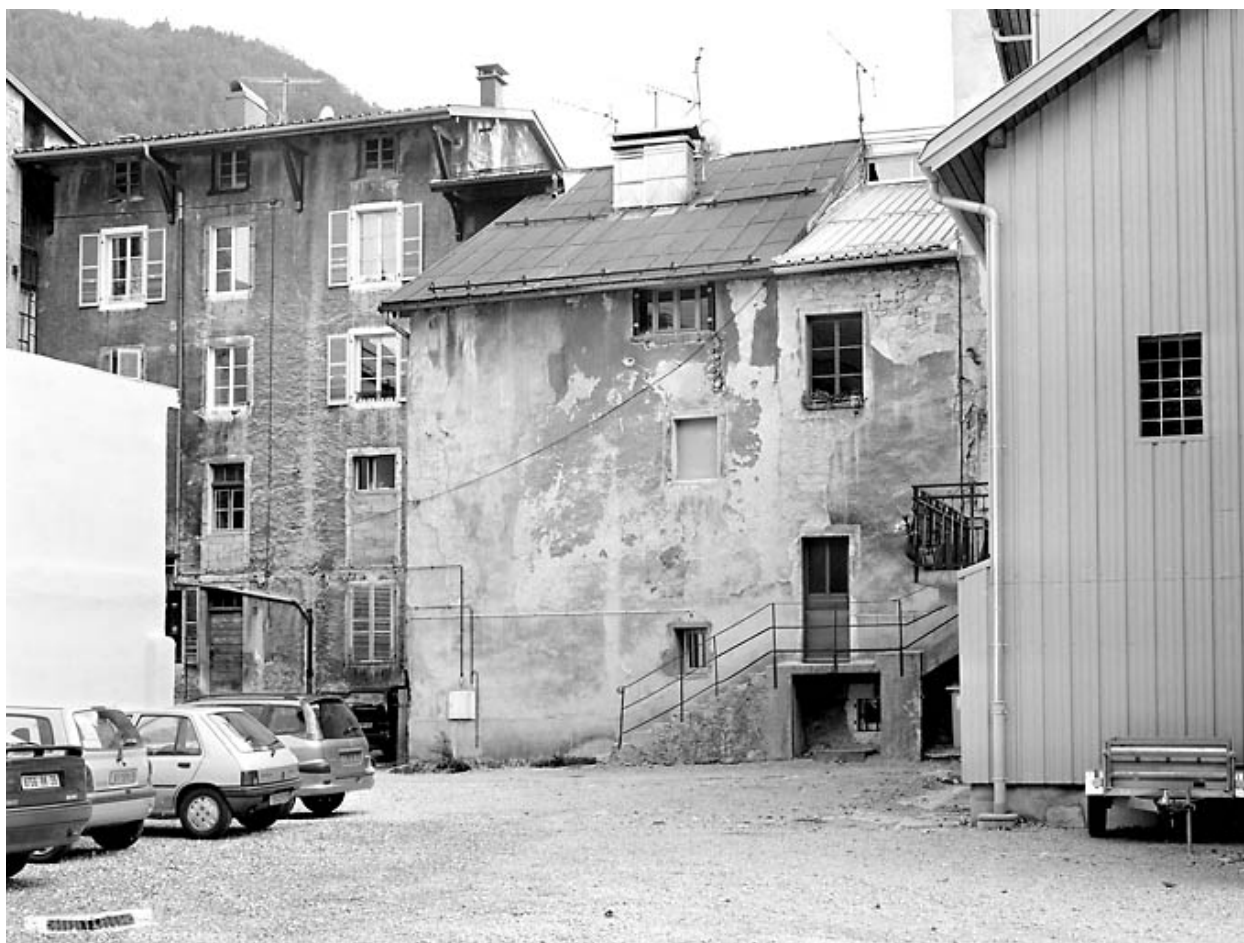
Façade postérieure du corps  
de bâtiment de la rue Merlin.  
Phot. Yves Sancey  
IVR43\_20033900699X

Façade postérieure du corps de bâtiment de la rue Merlin.

Le bâtiment a des murs en moellons calcaires enduits et s'élève sur deux étages carrés et un comble à surcroît (formant étage en surcroît dans l'angle sud). Il est distribué par un couloir central, voûté d'arêtes comme une partie du rez-de-chaussée, sur lequel ouvre la porte avec linteau en accolade daté. Ce couloir conduit à un escalier tournant à retours, en maçonnerie au rez-de-chaussée puis en bois au-dessus, dont la première volée communique avec un escalier extérieur droit situé dans la cour. Les élévations sont à travées avec des baies rectangulaires, à linteau délardé en arc segmentaire pour celles éclairant le comble de la façade principale (sur la rue Merlin). Le toit à couverture métallique présente une croupe à l'ouest et un pignon couvert à l'est.

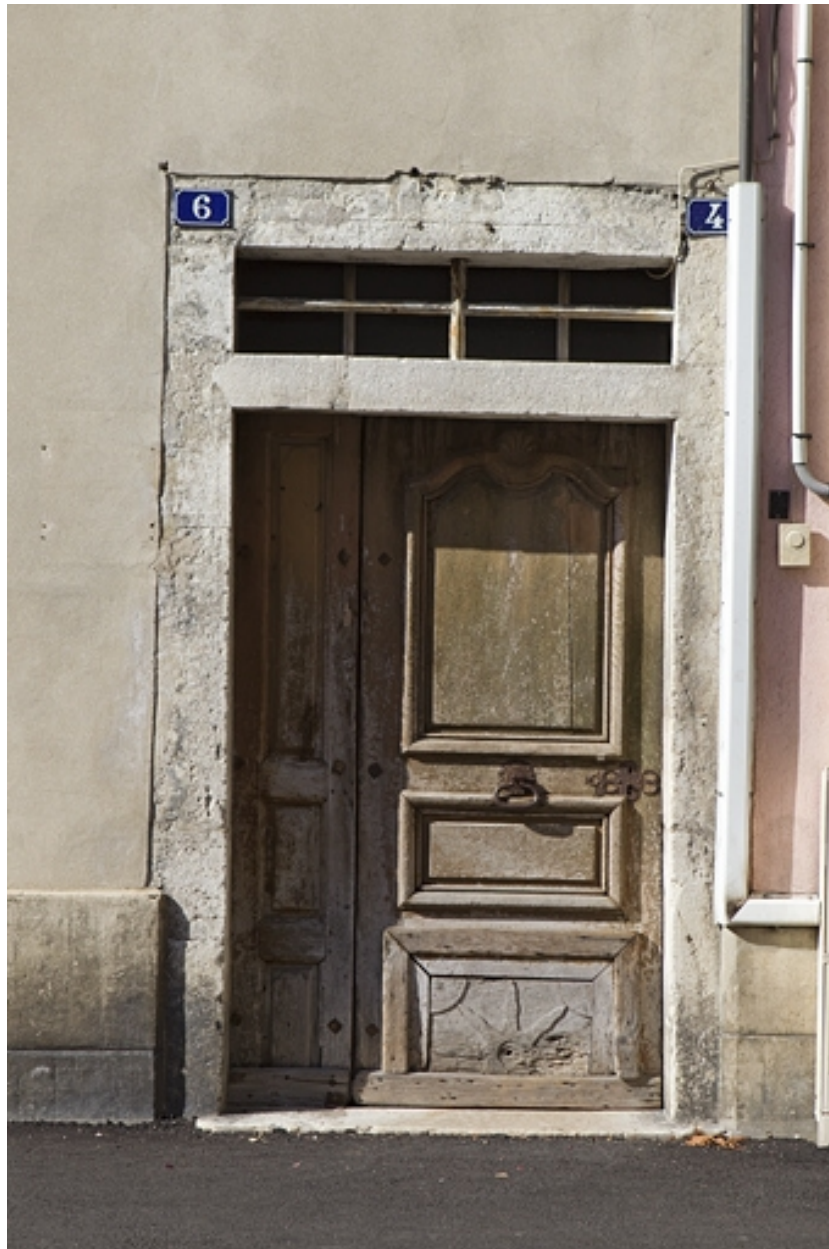
Porte principale sur la rue Merlin.  
Phot. Yves Sancey  
IVR43\_20103900594NUC2A

Porte principale sur la rue Merlin.
