Bourgogne-Franche-Comté, Haute-Saône  
Aisey-et-Richecourt  
1 rue de l' Église

## ferme

Numéro de dossier : IA70000736  
Date de l'enquête initiale : 2016  
Date(s) de rédaction : 2016  
Cadre de l'étude : enquête thématique régionale val de Saône  
Degré d'étude : étudié

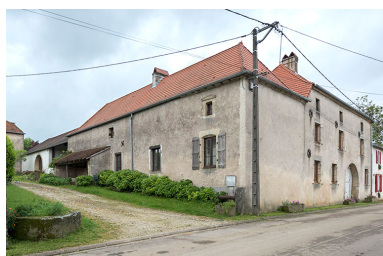
Vue d'ensemble.  
Phot. Sonia Dourlot  
IVR43\_20167000640NUC4A

Cet ensemble semble être le résultat du regroupement de deux fermes au cours du 19e siècle. Elles ont probablement été bâties à la fin du 17e siècle ou au début du 18e.

La première ferme, dont le mur gouttereau est parallèle à la rue, comprenait une cour intérieure et un bâtiment à vocation agricole (grange, étable...), actuellement disparu ; le tout accessible par la porte charretière. La façade principale a été remaniée au 19e siècle comme l'indique les dimensions importantes des fenêtres. La partie gauche de la ferme était dévolue à l'habitation. La pièce en rez-de-chaussée dispose d'une cheminée dont les caractéristiques permettent de la faire remonter à l'époque de construction de la ferme. Une date portée (1801) est inscrite dans un cartouche en relief sur le manteau de la cheminée. Cette date témoigne vraisemblablement d'un remaniement postérieur.

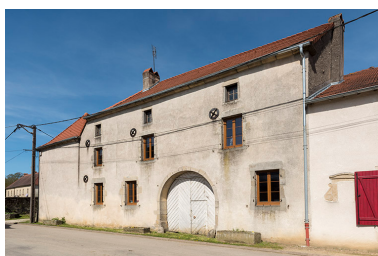
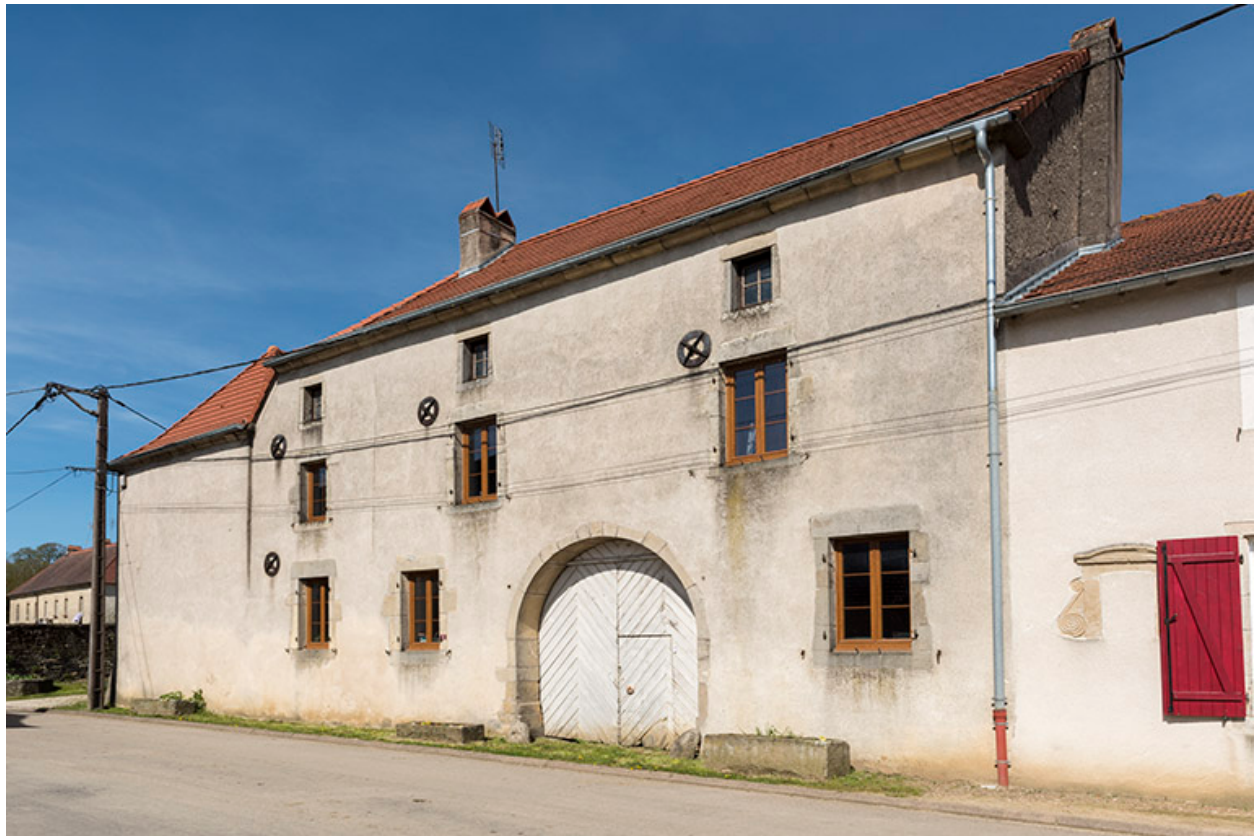
La façade sur rue  
avec la porte cochère.  
Phot. Sonia Dourlot  
IVR43\_20167000639NUC4A

La façade sur rue avec la porte cochère.

- le premier bâtiment s'élève sur un étage carré et un niveau de comble. La façade sur rue dispose d'une porte charretière et de baies plus ou moins ordonnancées, avec des encadrements en pierre de taille. Le toit, à longs pans et à croupe sur le pignon nord, le pignon est couvert sur la partie sud.

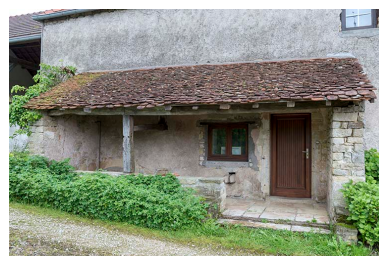
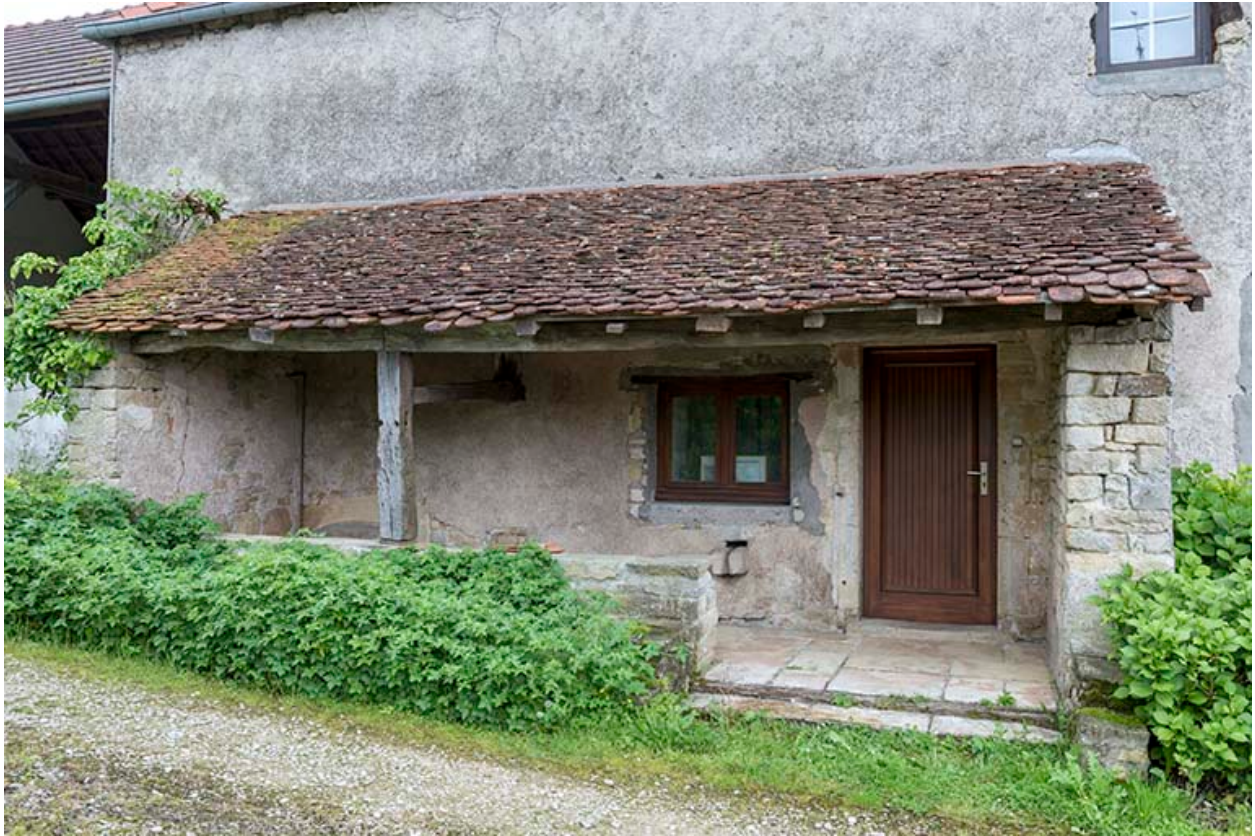
Auvent protégeant l'entrée.  
Phot. Sonia Dourlot  
IVR43\_20167000641NUC4A

Auvent protégeant l'entrée.

- le second bâtiment, perpendiculaire à la voie publique, est en rez-de-chaussée surélevé en raison de la pente du terrain et dispose d'un étage carré. Le toit est couvert à croupe. Un appentis protège la porte d'entrée. L'ancienne cuisine comporte

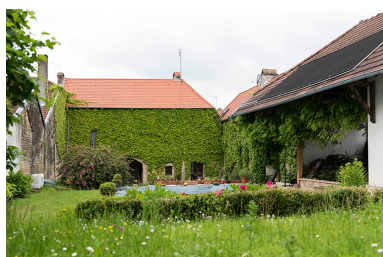
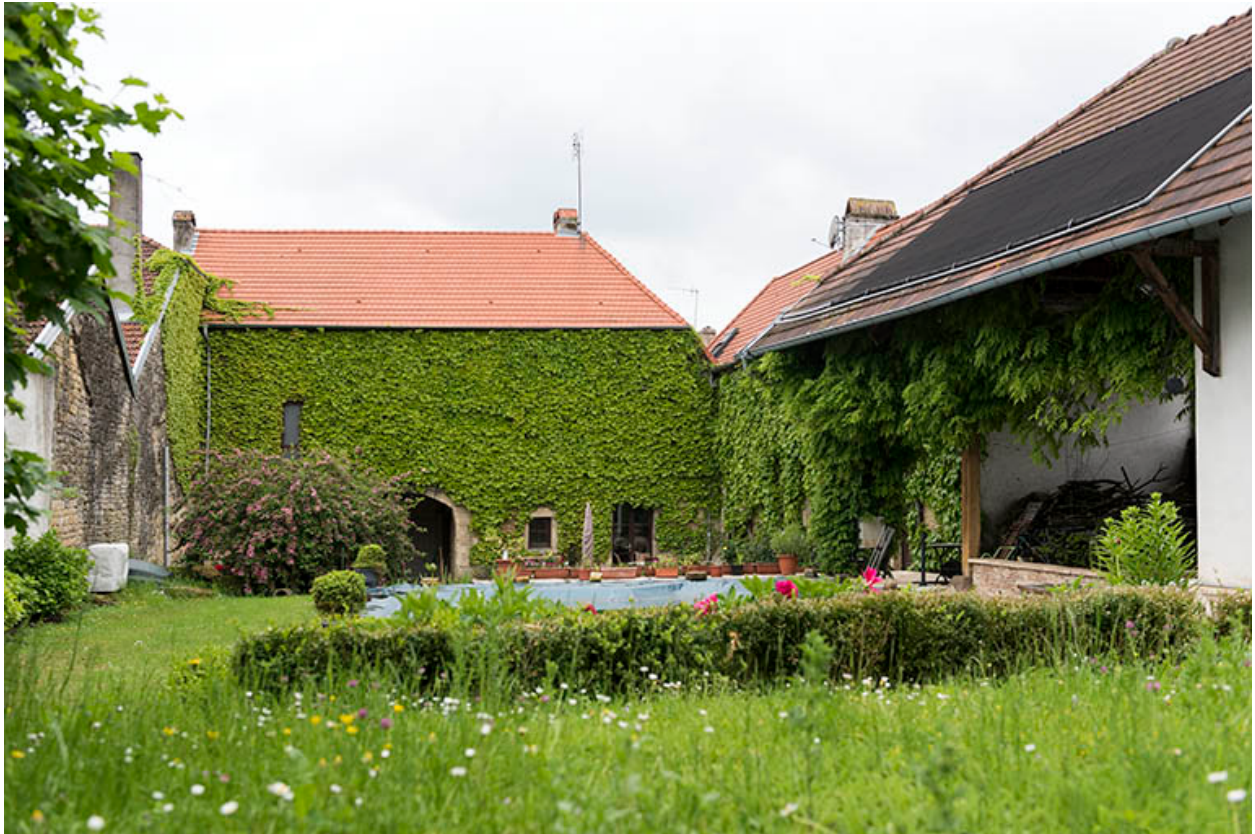
Vue générale de la cour intérieure.  
Phot. Sonia Dourlot  
IVR43\_20167000647NUC4A

Vue générale de la cour intérieure.

L'ensemble actuel est composé de deux anciennes fermes. Les murs sont maçonnés en moellon, apparents dans la cour intérieure et recouverts d'enduit du côté de la voie publique.

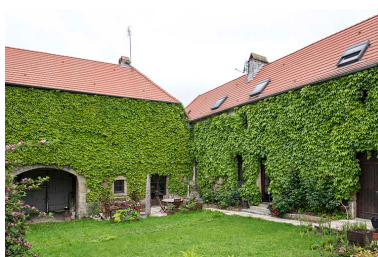
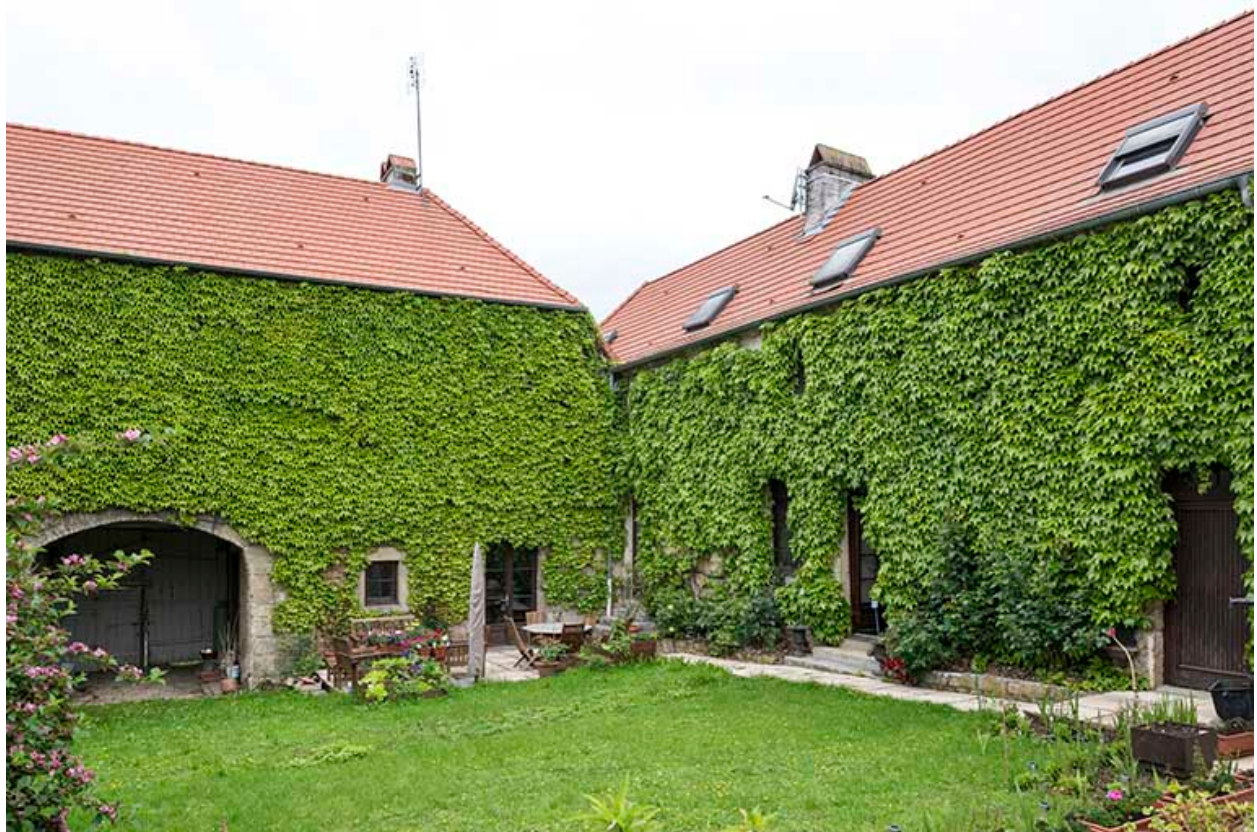
Les façades postérieures.  
Phot. Sonia Dourlot  
IVR43\_20167000646NUC4A

Les façades postérieures.

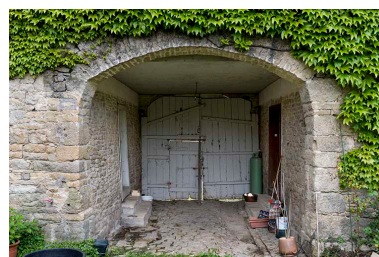
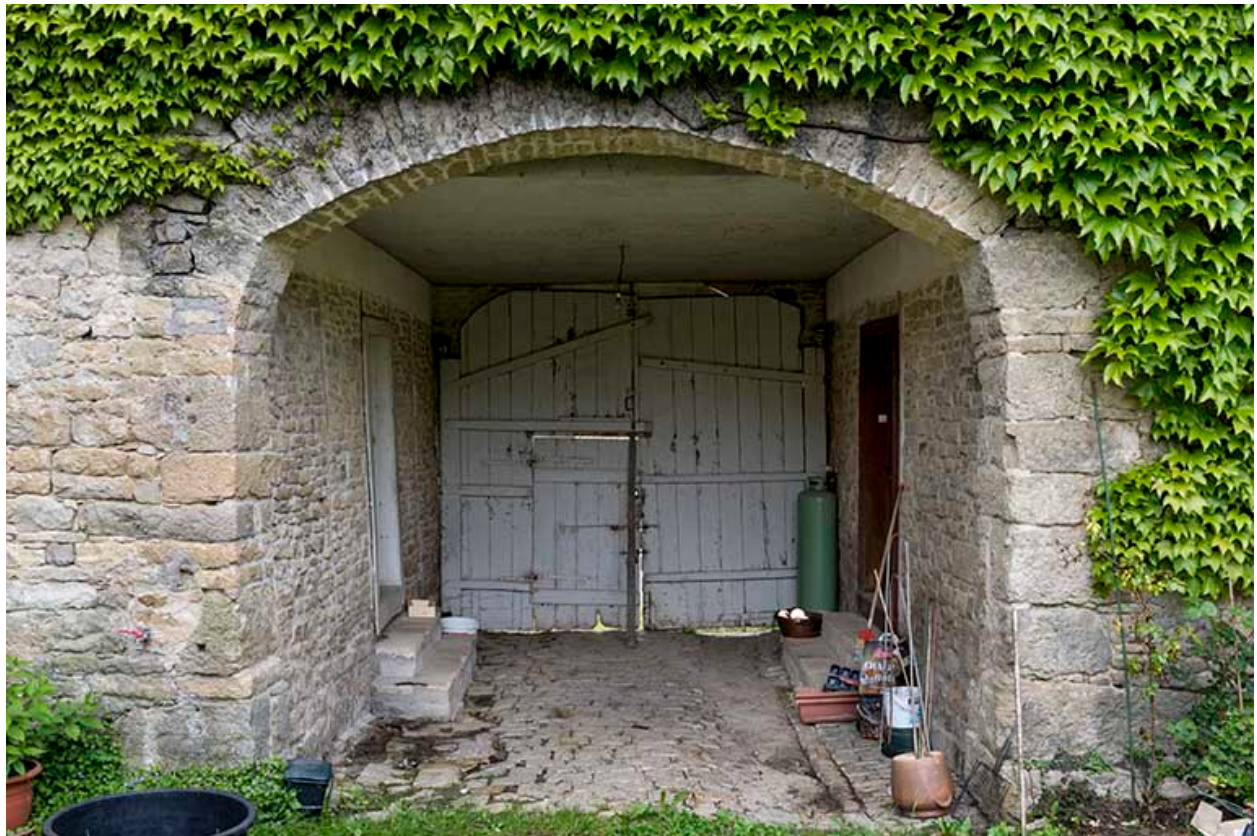
La porte cochère, cour intérieure.  
Phot. Sonia Dourlot  
IVR43\_20167000645NUC4A

La porte cochère, cour intérieure.

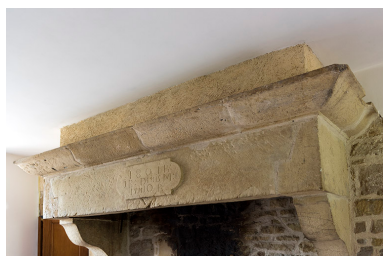
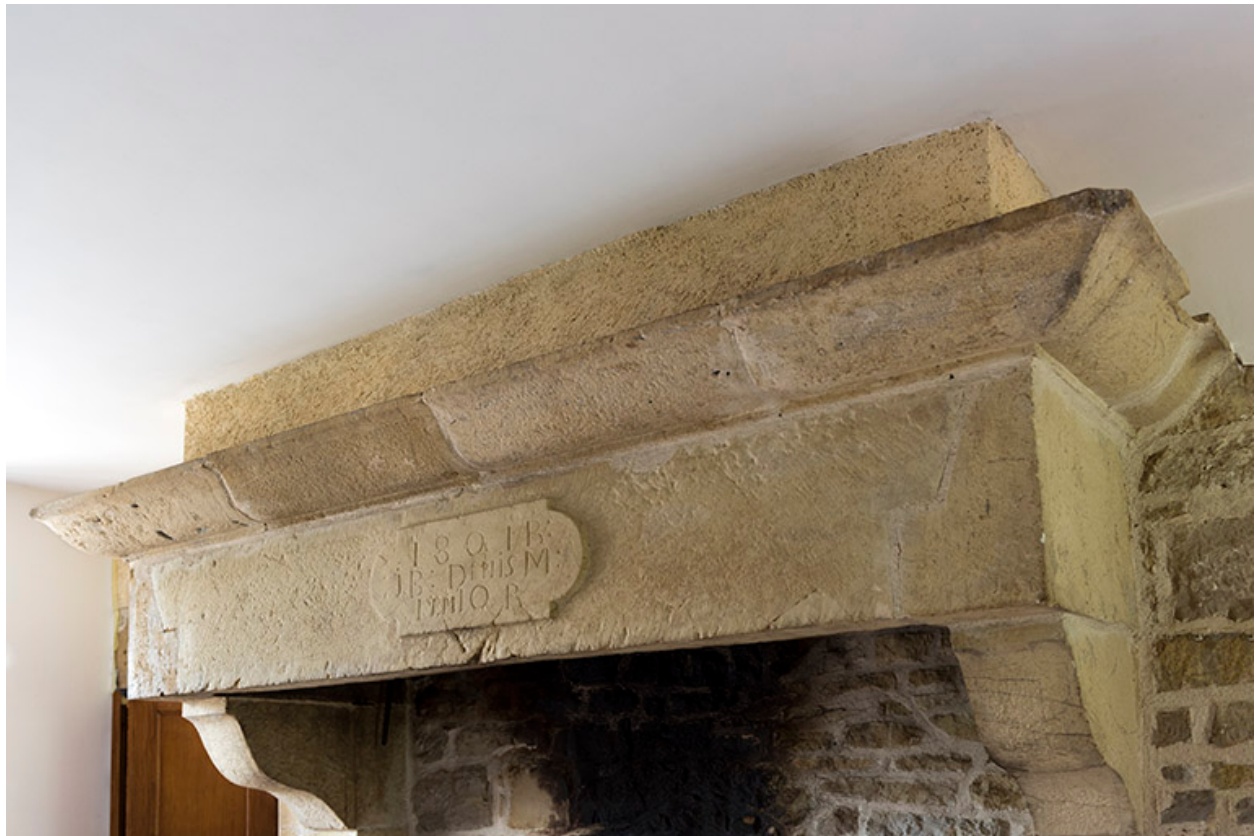
Cheminée dans la ferme côté rue.  
Phot. Sonia Dourlot  
IVR43\_20167000642NUC4A

Cheminée dans la ferme côté rue.

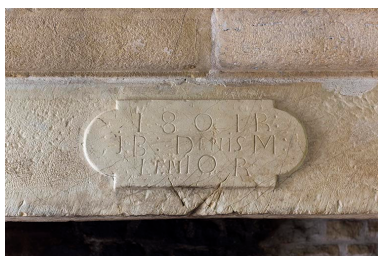
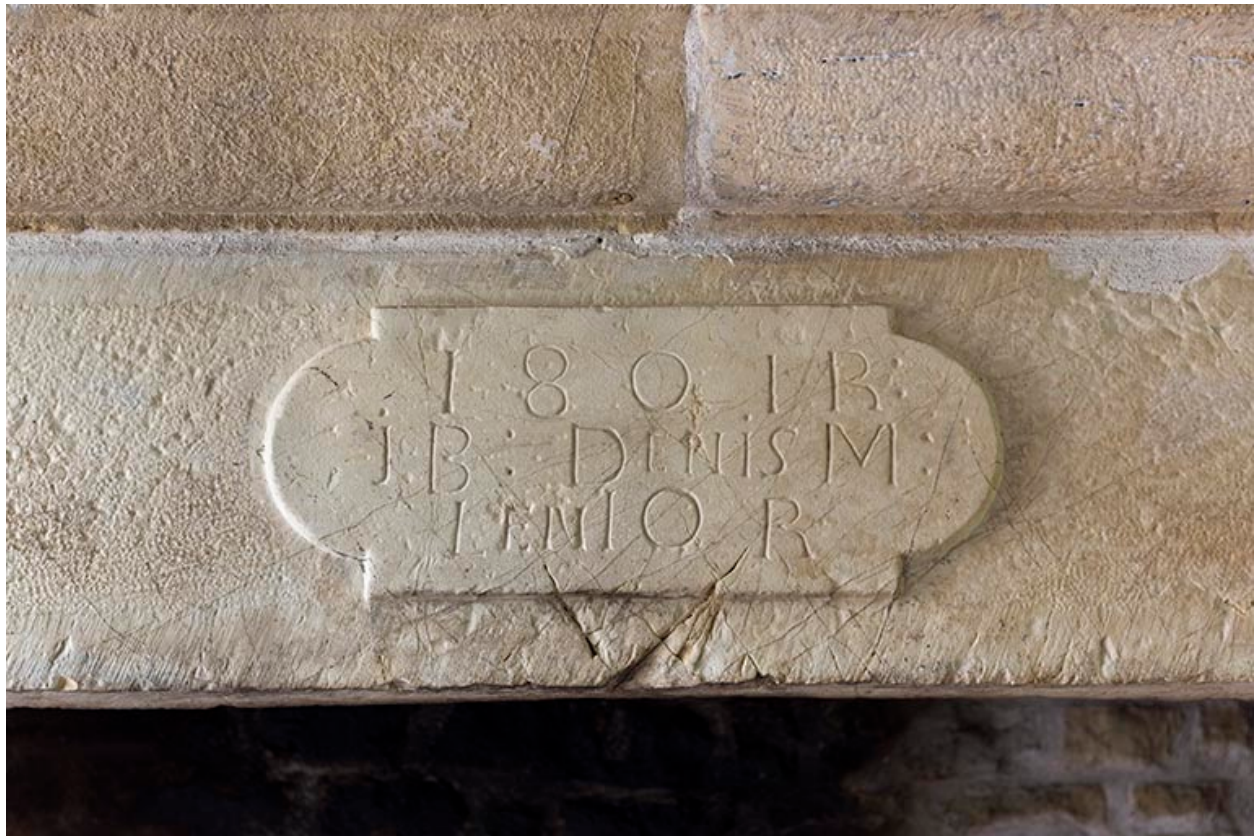
Détail sur le manteau de la cheminée.  
Phot. Sonia Dourlot  
IVR43\_20167000643NUC4A

Détail sur le manteau de la cheminée.

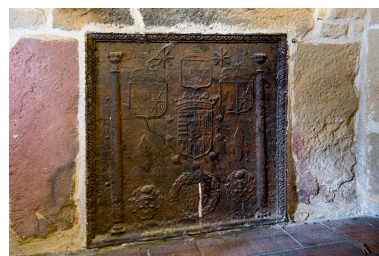
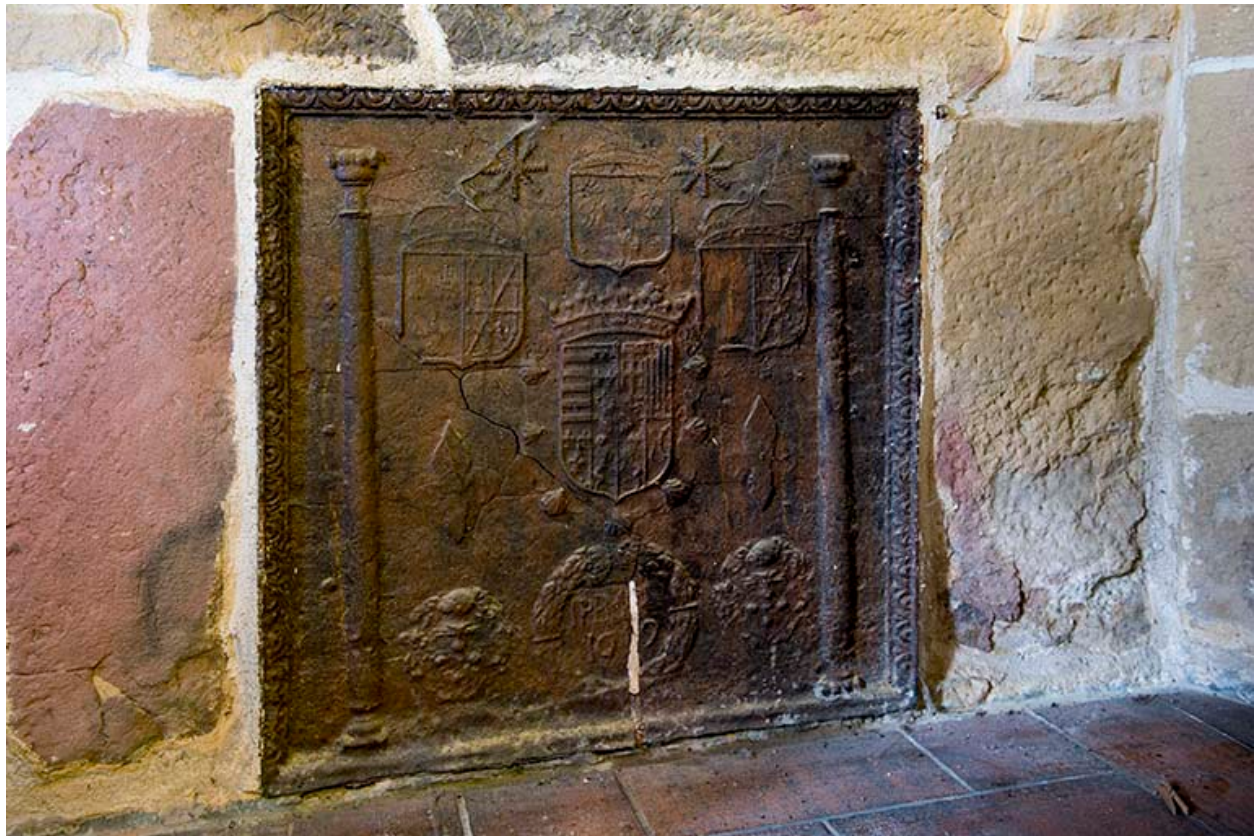
Plaque de cheminée  
dans la seconde ferme.  
Phot. Sonia Dourlot  
IVR43\_20167000644NUC4A

Plaque de cheminée dans la seconde ferme.

La seconde ferme, perpendiculaire à la rue, a également été réaménagée. Une grange de cette partie, visible sur le cadastre napoléonien et attenante à la ferme, a disparu. La façade principale a été remaniée à l'instar de celle la ferme mitoyenne. L'étage supérieur dispose d'une baie à volute de remploi (sa provenance n'est pas connue). Une plaque de cheminée située dans l'ancienne cuisine porte la date 1697.

un ancien four à pain et une cheminée avec une plaque portant la date, ornée d'un blason surmonté d'une couronne, de coquilles Saint-Jacques et d'une couronne comprenant des initiales.

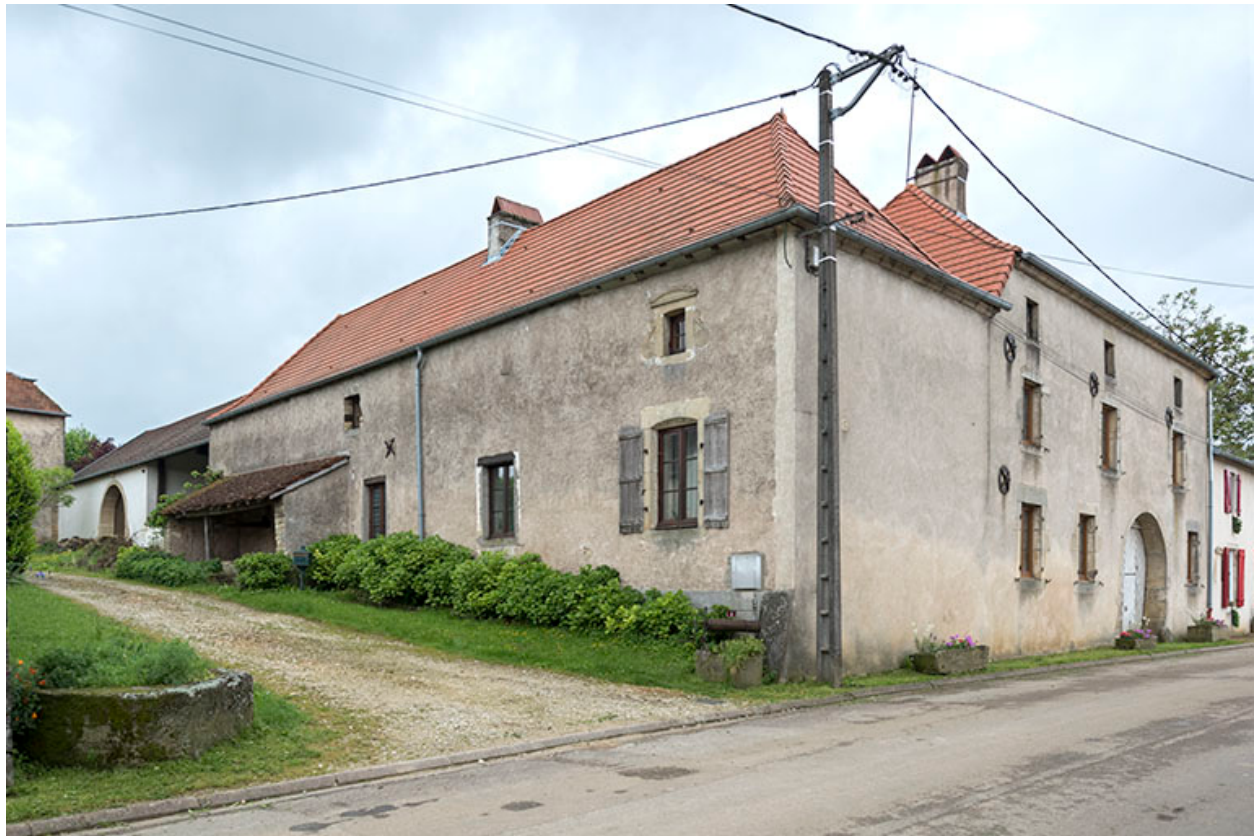
IVR43\_20167000640NUC4A

Vue d'ensemble.
