Bourgogne-Franche-Comté, Jura  
Salins-les-Bains  
9 rue du Temple

## **couvent de sœurs de la Visitation ou de visitandines, actuellement logements**

Numéro de dossier : IA39002150  
Date de l'enquête initiale : 2024  
Date(s) de rédaction : 2025  
Cadre de l'étude : inventaire topographique  
Degré d'étude : étudié

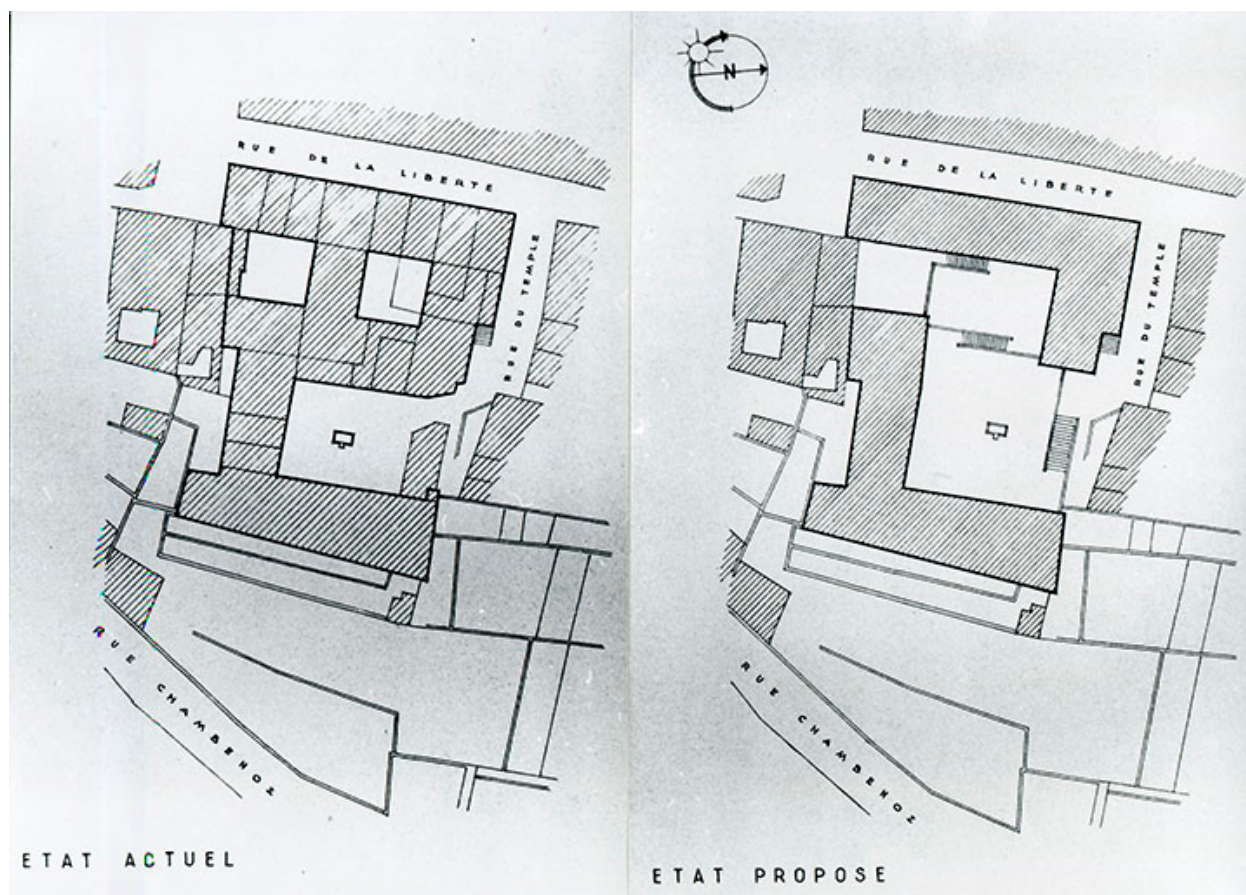
Plan du projet de réhabilitation, s.d. [vers 1960].

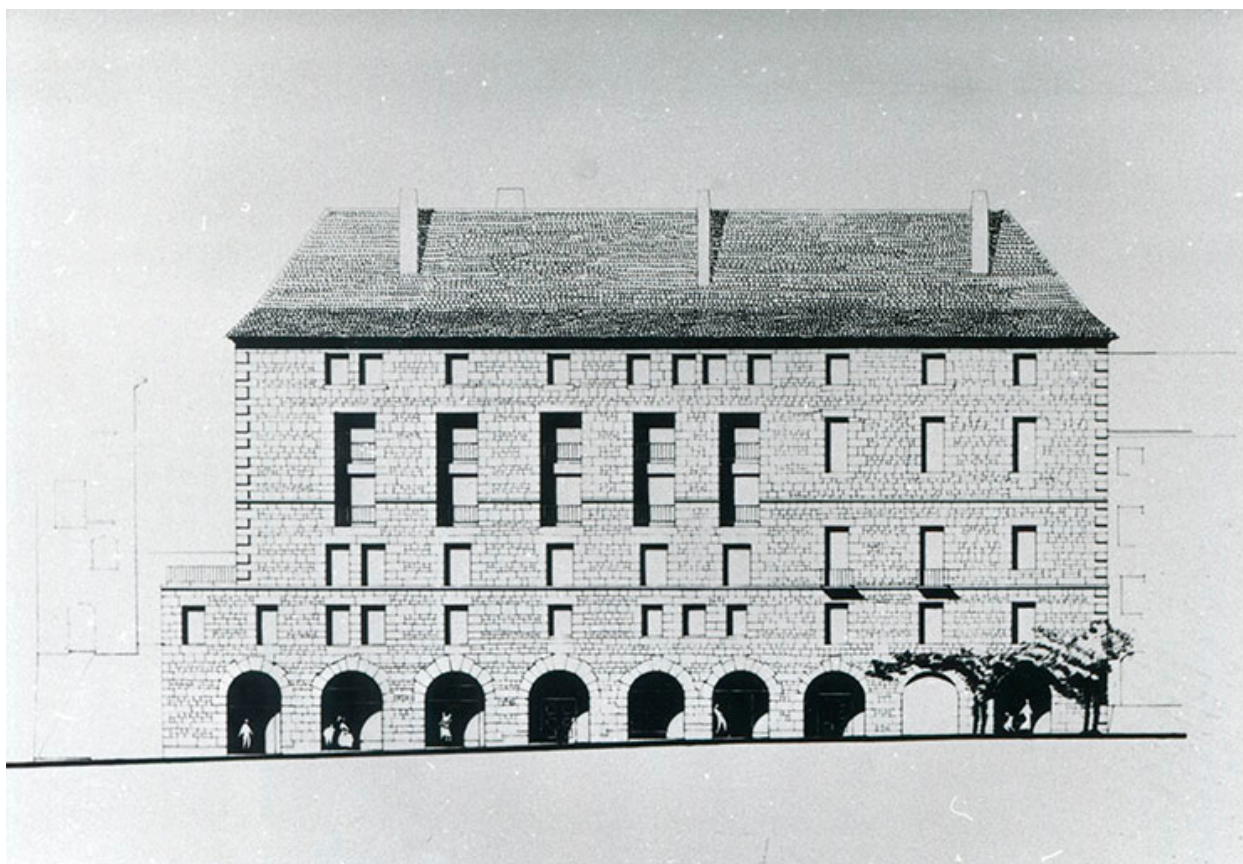
Elévation sur la rue de la Liberté, s.d. [vers 1960].

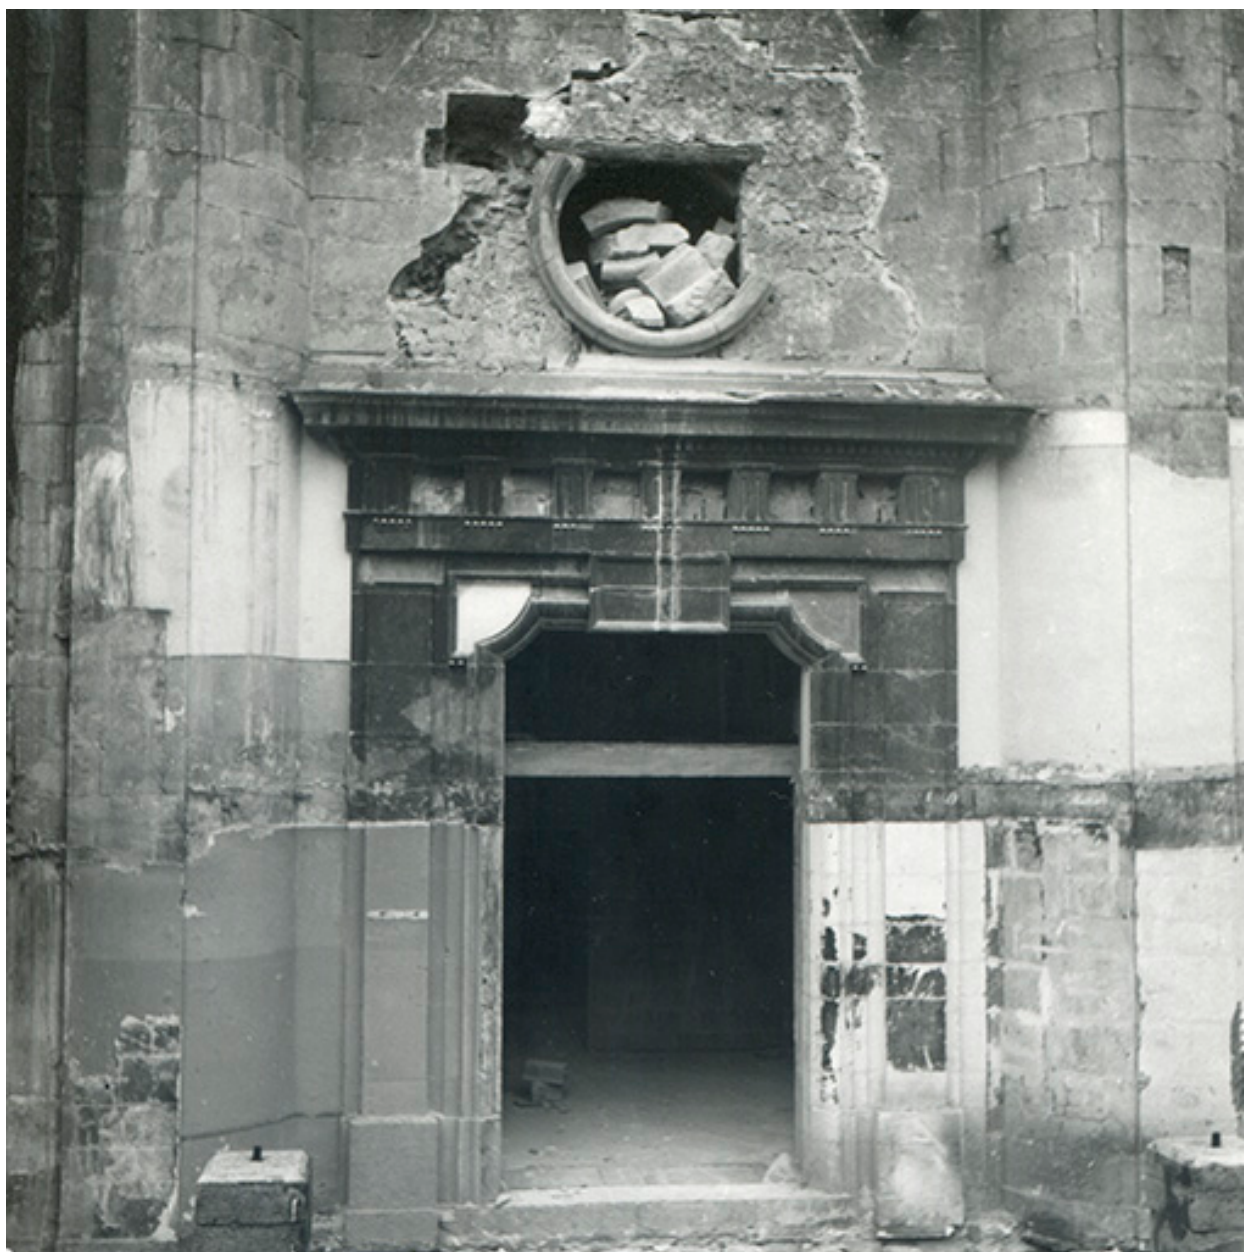
Porte de la chapelle avant restauration, s.d. [vers 1955].

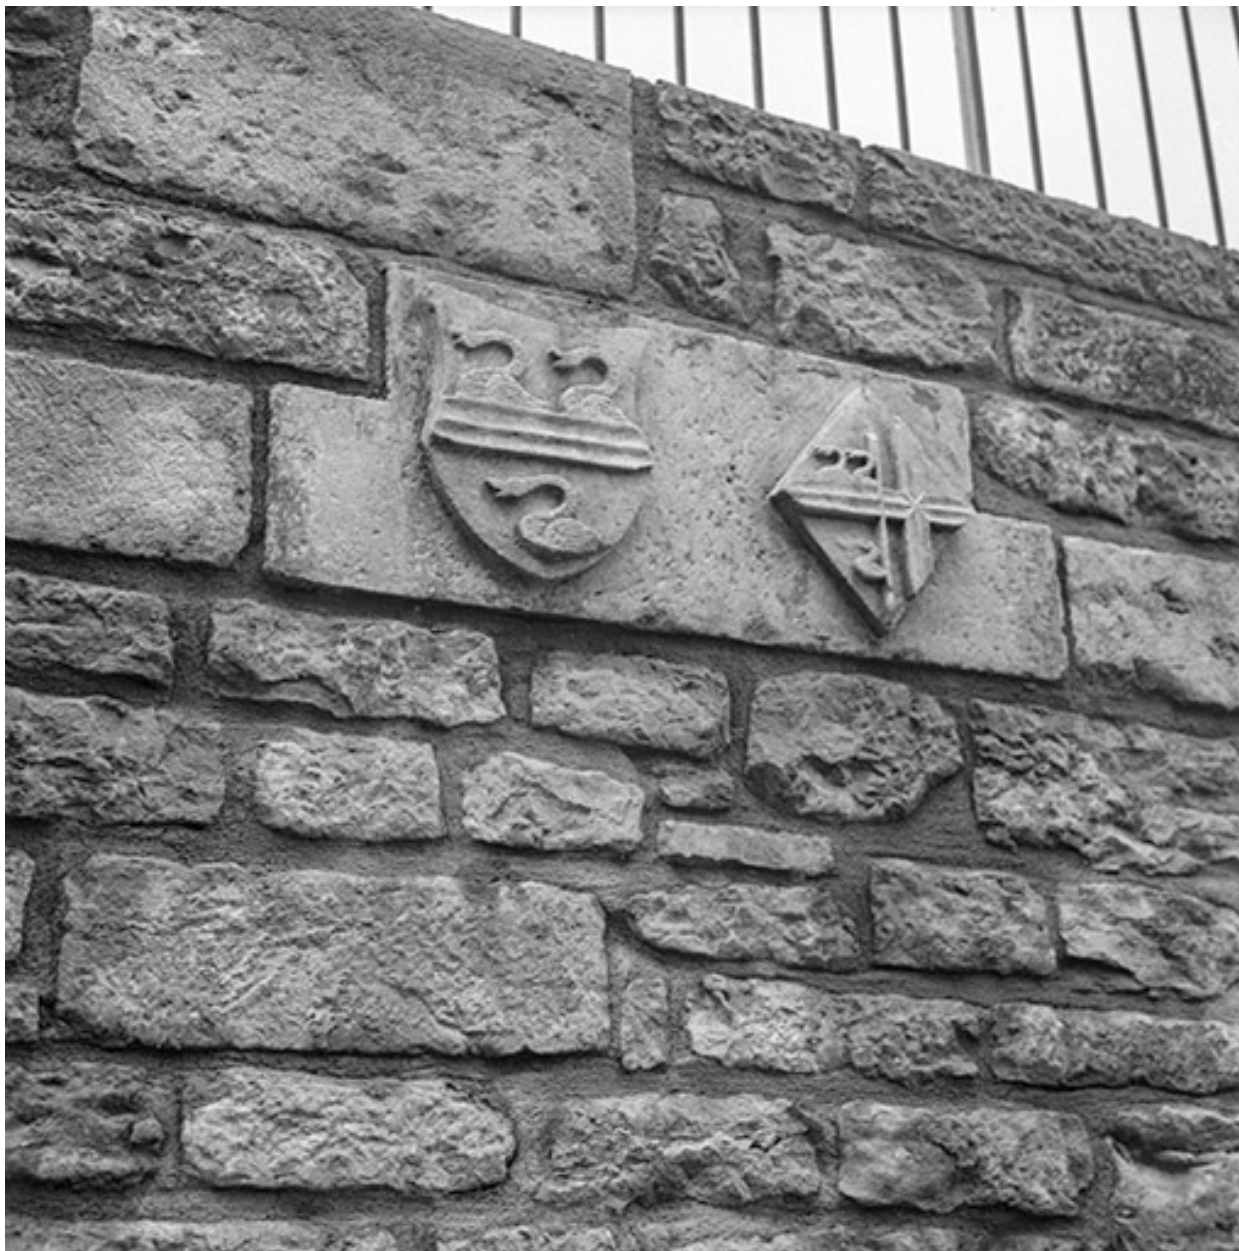
Blasons sculptés insérés dans la maçonnerie de l'escalier de la cour (famille de Guerche), s.d. [vers 1960].

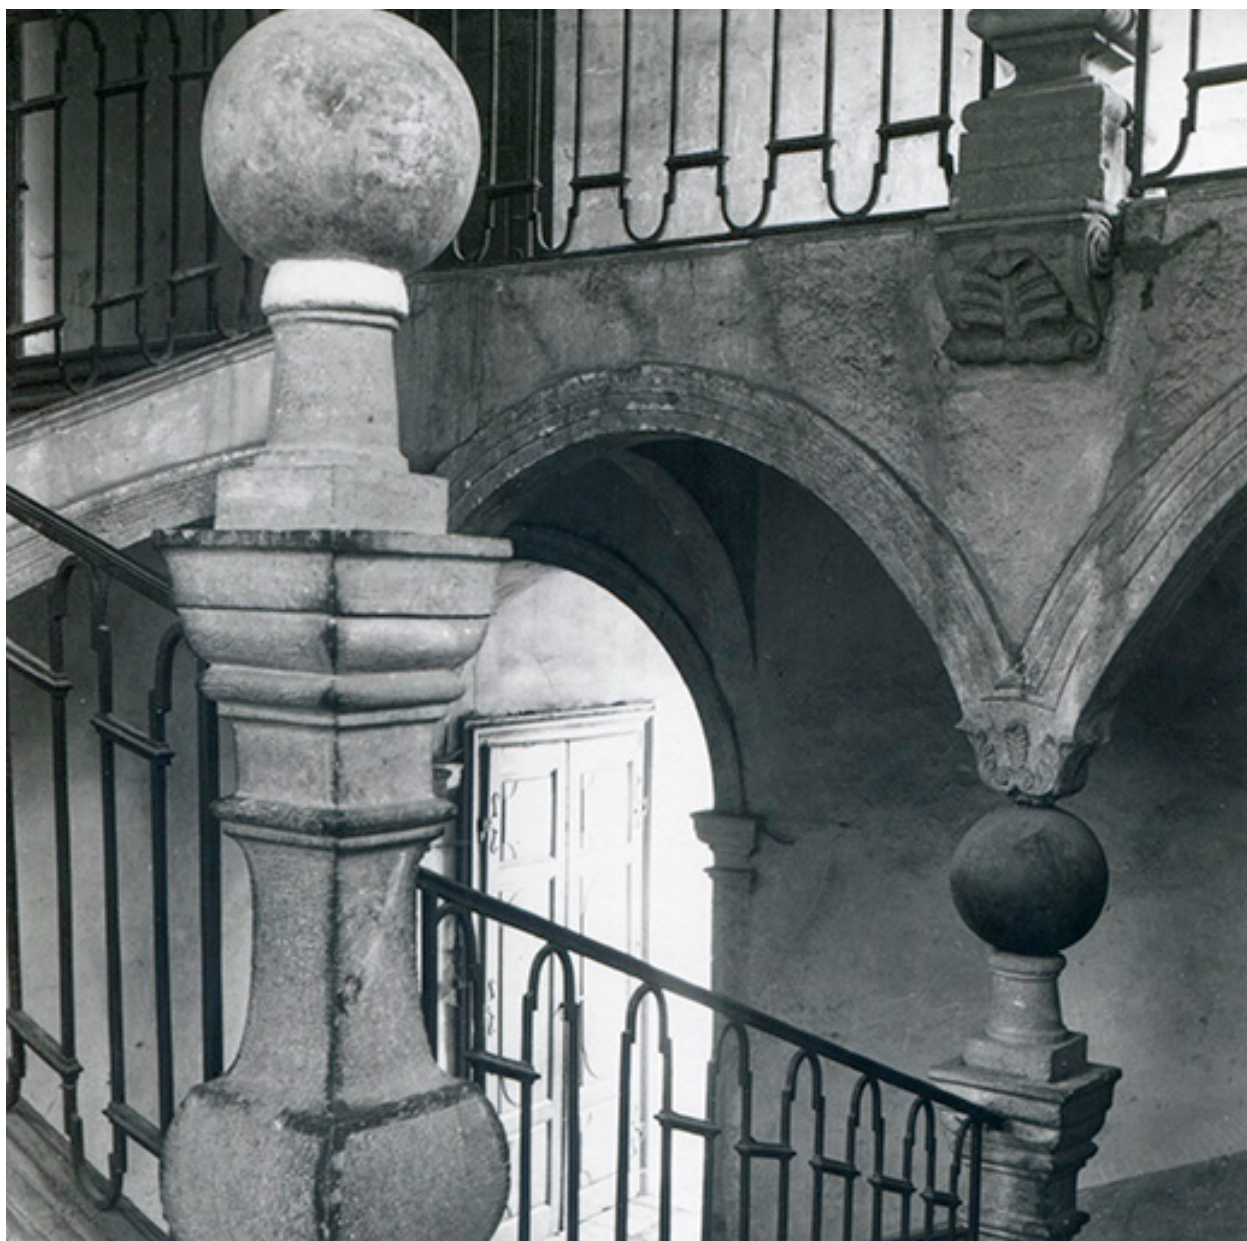
Escalier dit " aux boules de pierre ", s.d. [vers 1970].

Inscription à l'inventaire supplémentaire des Monuments historiques de l'escalier dit "aux boules de pierre" avec ses pilastres et sa rampe en fer forgé

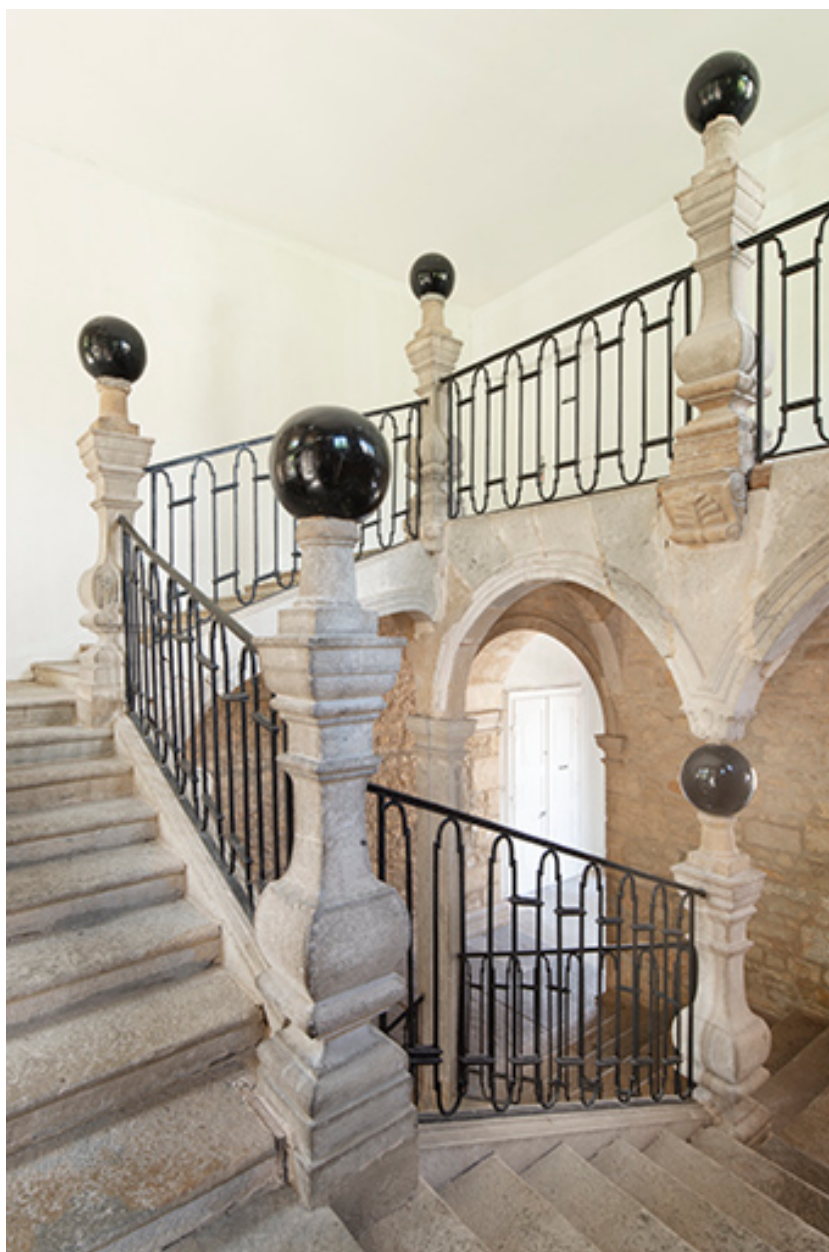
Escalier dit "aux boules de pierre". Rampe en ferronnerie et balustres entre le premier et le second étage.

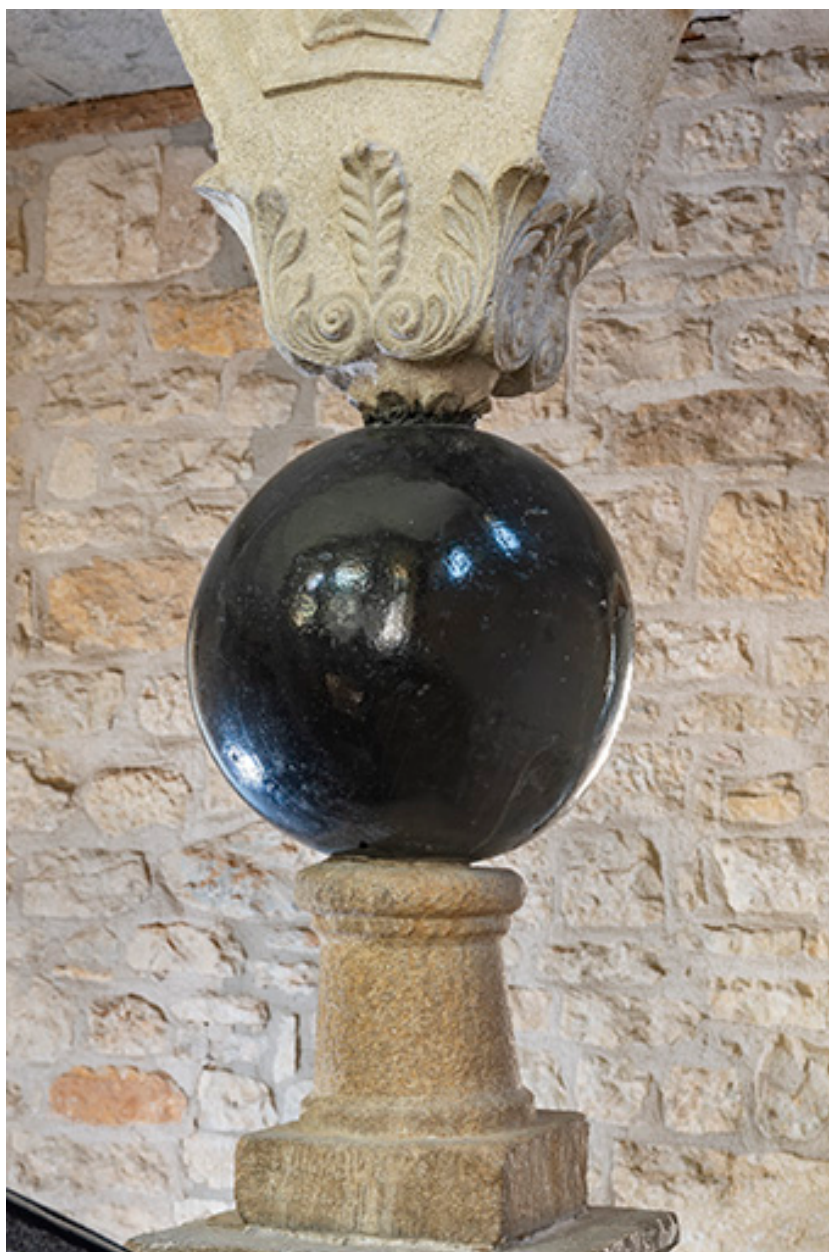
Premier étage de l'escalier dit "aux boules de pierre". Détail de la retombée d'un arc sur la sphère noire.

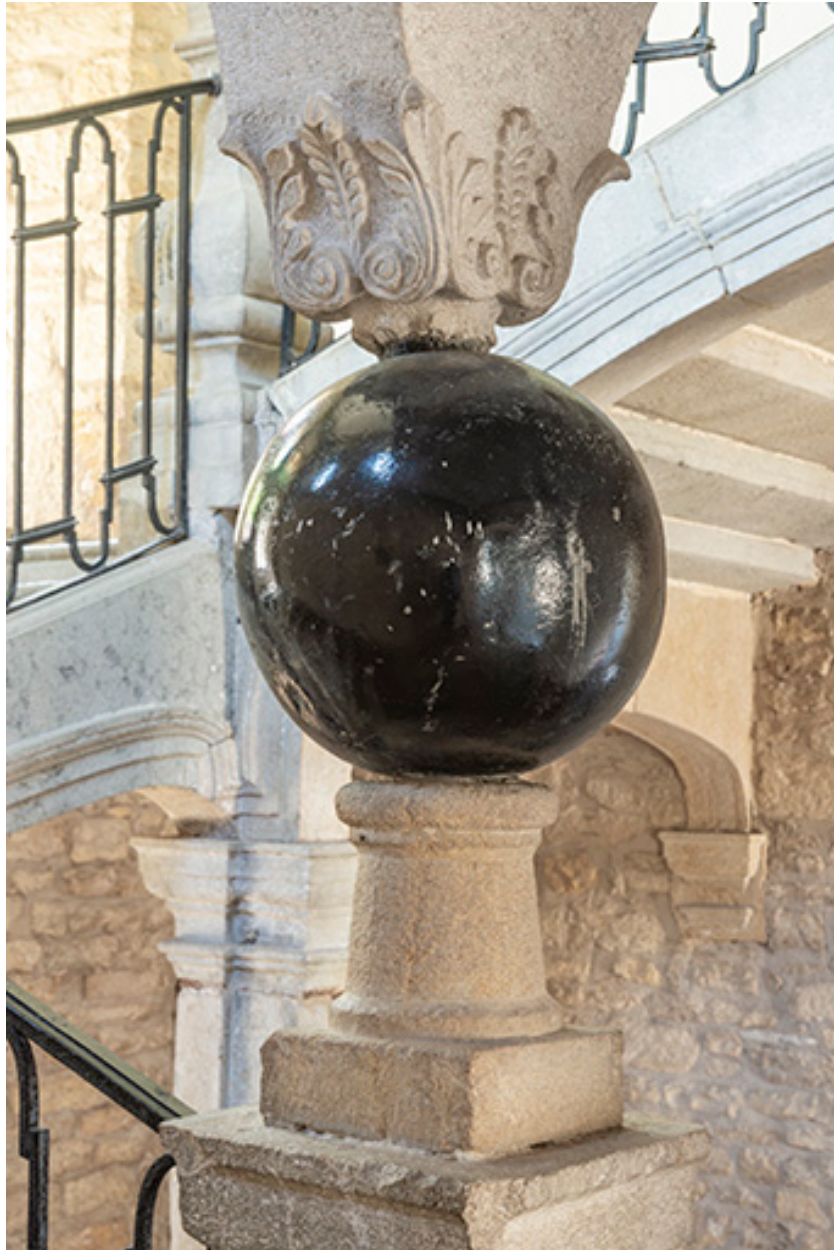
Premier étage de l'escalier dit "aux boules de pierre". Détail de la retombée d'un arc sur la sphère noire.

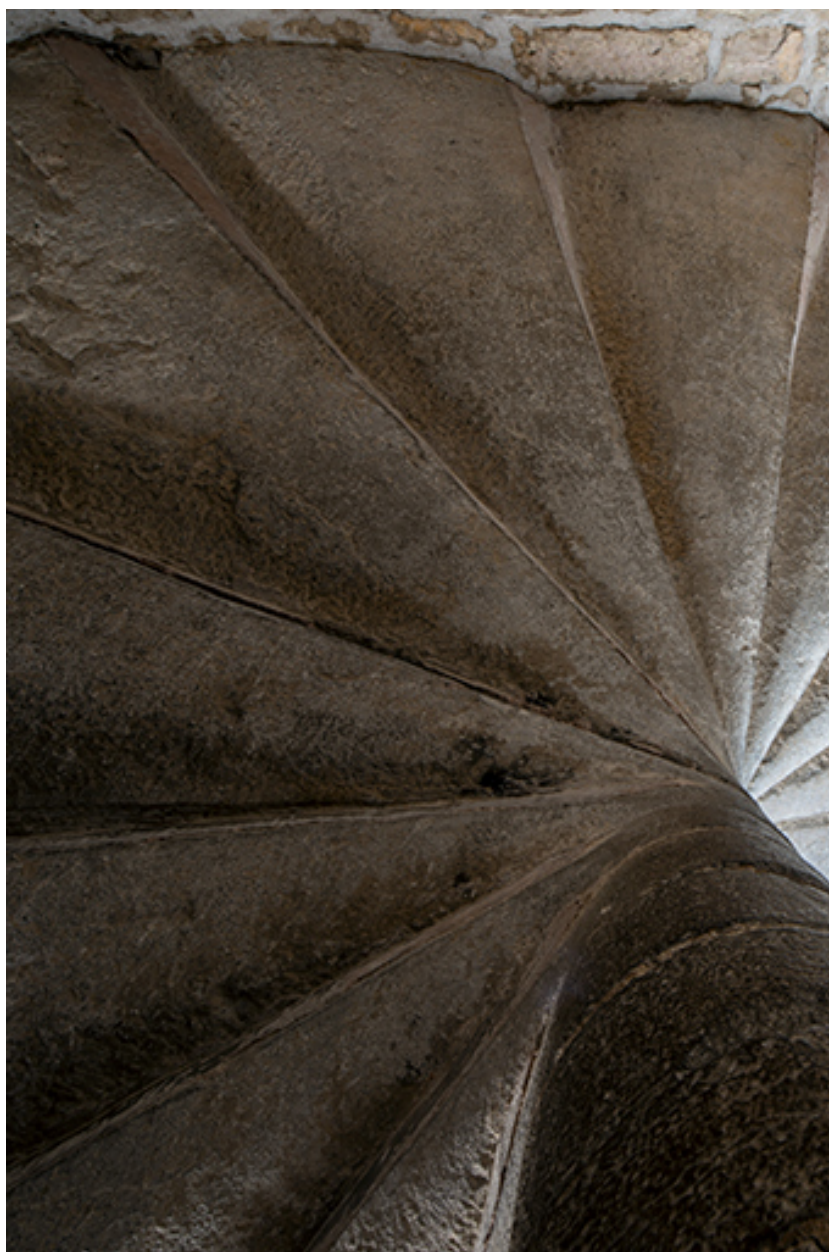
Escalier sud du bâtiment amont. Vue des volées de marche en contre-plongée.

Escaliers : escalier dans-oeuvre : escalier tournant à retours avec jour, escalier en maçonnerie ; escalier dans-oeuvre : escalier en vis sans jour, escalier en maçonnerie
