Bourgogne-Franche-Comté, Saône-et-Loire  
Lessard-en-Bresse  
le Villerot

## atelier ; ferme ; débit de boissons

Numéro de dossier : IA71001222

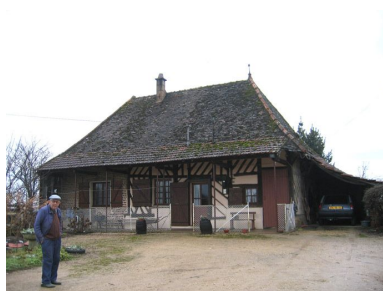
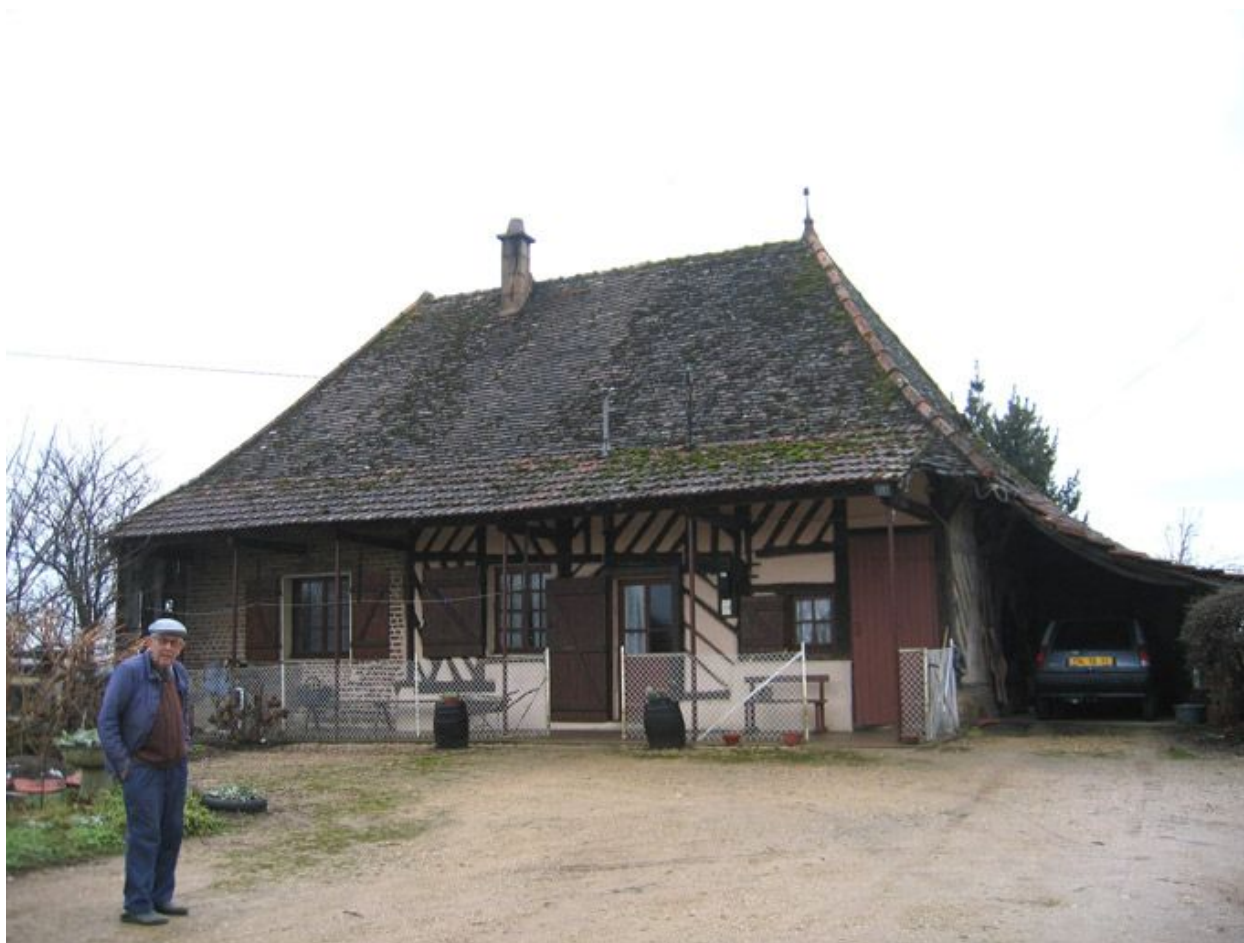
IVR26\_20067101073NUCA

Vue d'ensemble de la façade.

Maison implantée parallèlement à la route, en retrait, le bâtiment des dépendances implanté perpendiculairement sur sa droite, le four dans l'alignement de la maison à gauche. Deux bâtiments perpendiculaires à la route, de part et d'autre de l'entrée de la cour : le débit de boissons à droite et le toit à porcs à gauche. Maison d'origine en pan de bois à "poteaux rapprochés obliques", à remplissage de brique sur soubassement de pierre. Assemblage à tenon passant. Elle est constituée d'une pièce unique chauffée par une large cheminée accolée au petit pan gauche. La pierre d'évier se situe dans l'angle antérieur droit. L'échelle de meunier conduisant au grenier longe le petit pan droit. Auvent sur aisseliers et poteaux métalliques en façades. Un épi de faîtage métallique. Charpente massive et complexe à chevrons-portant-fermes, sur blochets, double faîtage contreventé par des croix-de-Saint-André. Bâtiment des dépendances en brique à arcs de décharge, constitué d'une étable flanquée d'une grange sur sa droite et d'un poulailler sous appentis sur sa gauche. Encadrements de porte en pierre et jours demi-circulaires. Porte de grange ajourée de deux baies en plein cintre à découpe chantournée. Niche avec statuette de la Sainte-Vierge au-dessus de la porte de l'étable. Auvent sur aisseliers en façades. Toit à pignons. Four à pain en brique et toit à porcs en pan de bois à chevrons. Puits maçonné à superstructure en pierre à rouleau situé

dans l'angle antérieur gauche de la maison d'origine. Mare à l'arrière du bâtiment des dépendances. Débit de boissons en pan de bois à chevrons (certains doubles) à remplissage de brique (cru au surcroît) sur soubassement de brique . Il est constitué de deux pièces. Badigeon conservé sur l'enduit intérieur.
