Bourgogne-Franche-Comté, Haute-Saône  
Betaucourt  
place du Petit-Magny

## maison

Numéro de dossier : IA70000987  
Date de l'enquête initiale : 2017  
Date(s) de rédaction : 2018  
Cadre de l'étude : enquête thématique régionale val de Saône  
Degré d'étude : étudié

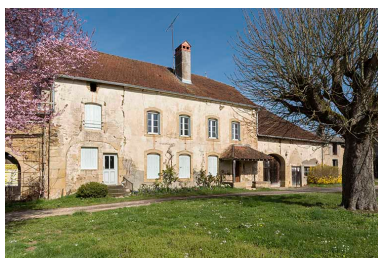
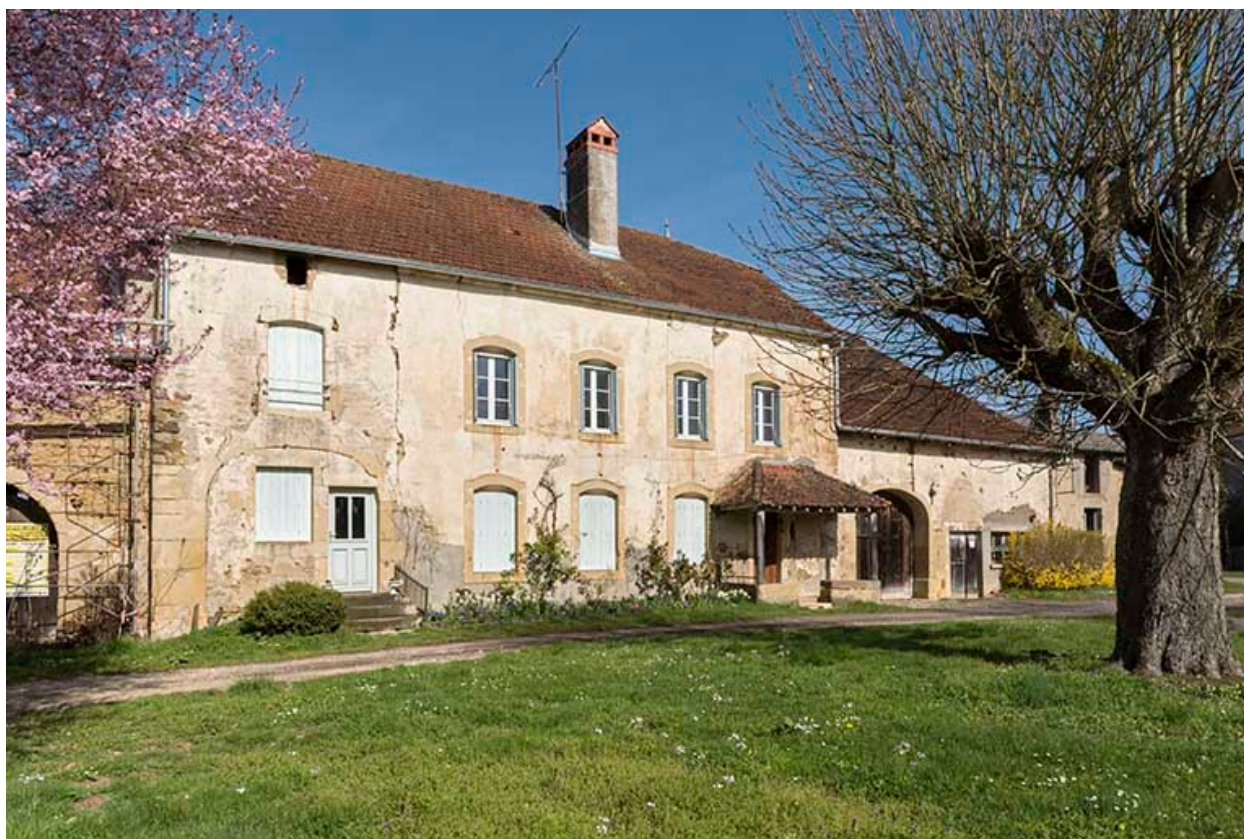
Façade antérieure de la demeure donnant sur la place.  
Phot. Sonia Dourlot  
IVR43\_20177000332NUC4A

Façade antérieure de la demeure donnant sur la place.

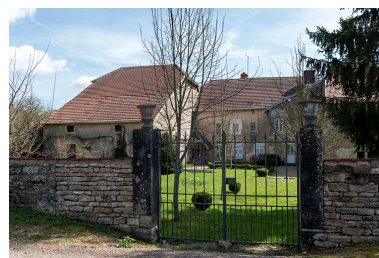
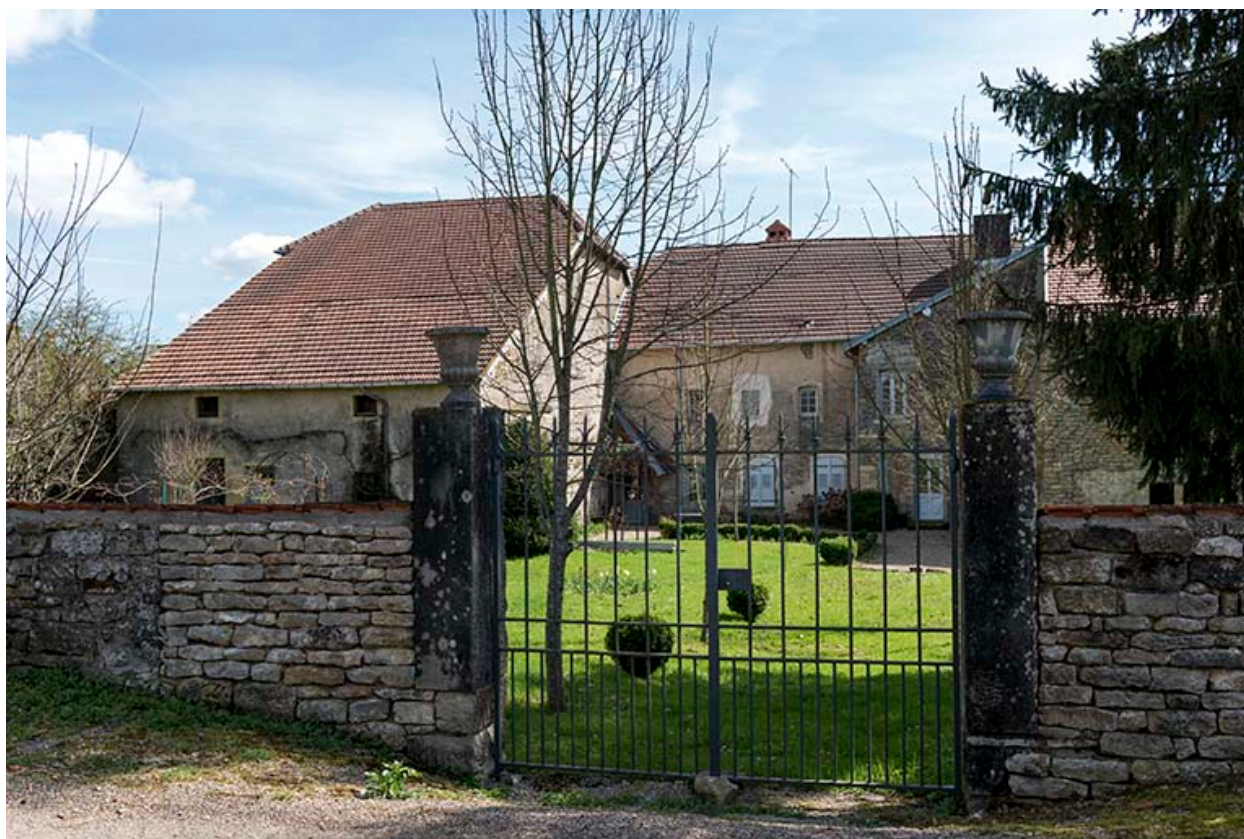
Porte flamande et vue de la façade postérieure depuis la rue de la Fontaine au nord-ouest.  
Phot. Sonia Dourlot  
IVR43\_20177000333NUC4A

Porte flamande et vue de la façade postérieure depuis la rue de la Fontaine au nord-ouest.

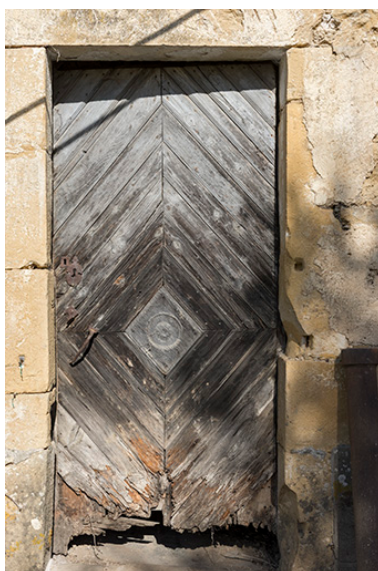
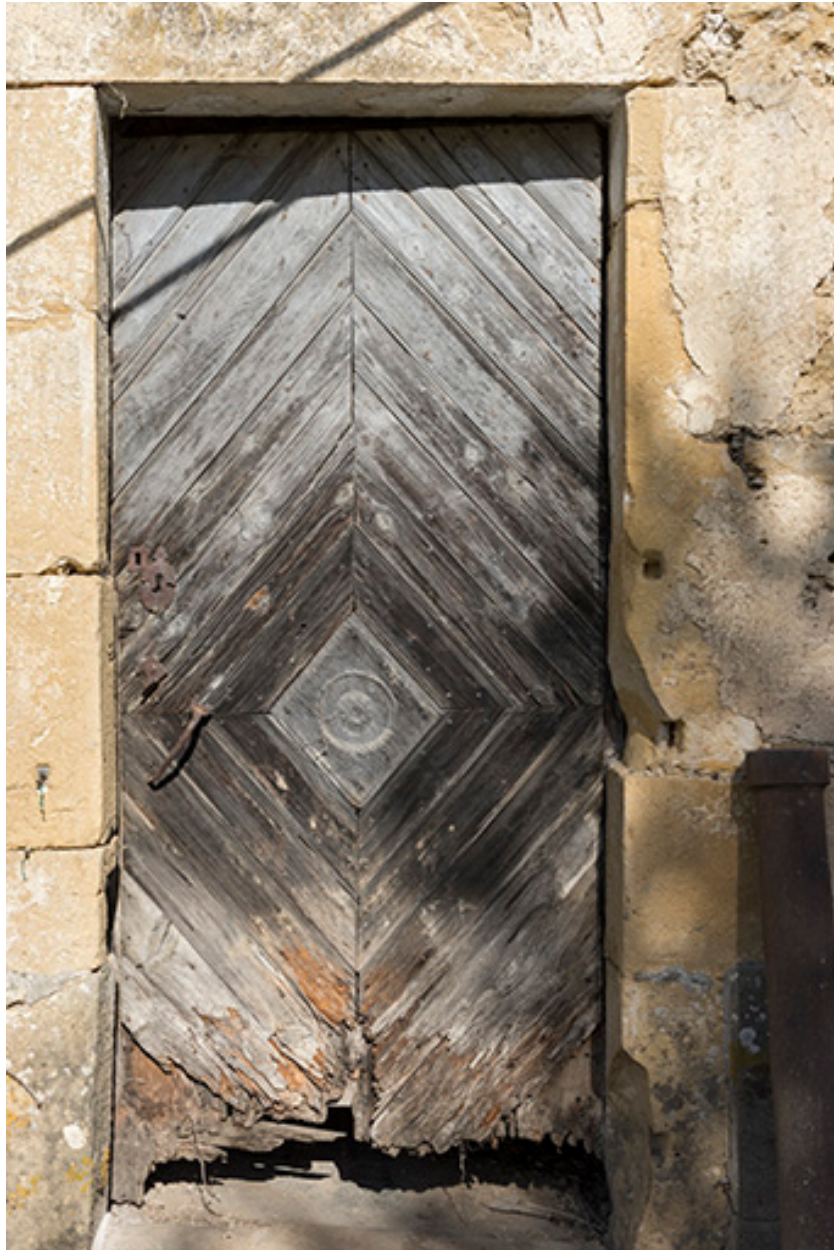
Porte piétonnière. Détail de menuiserie en losange.  
(bâtiment de gauche)

Porte piétonnière. Détail de menuiserie en losange. (bâtiment de gauche)

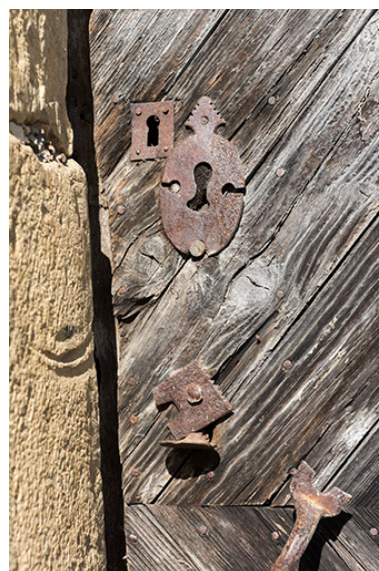
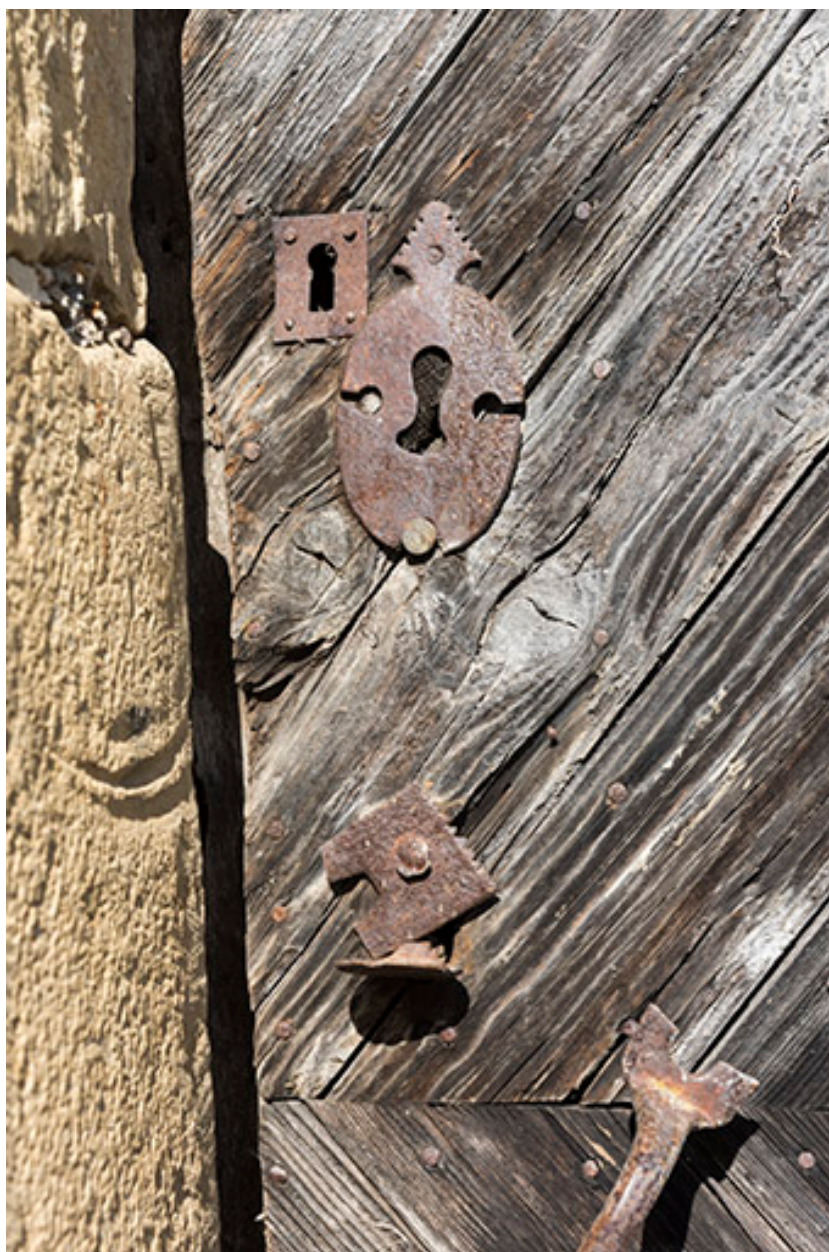
Détail de serrurerie de la porte de gauche.

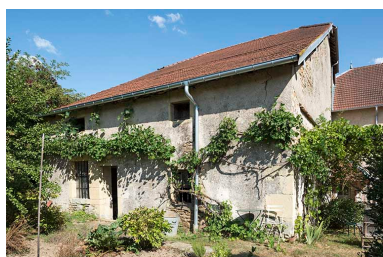
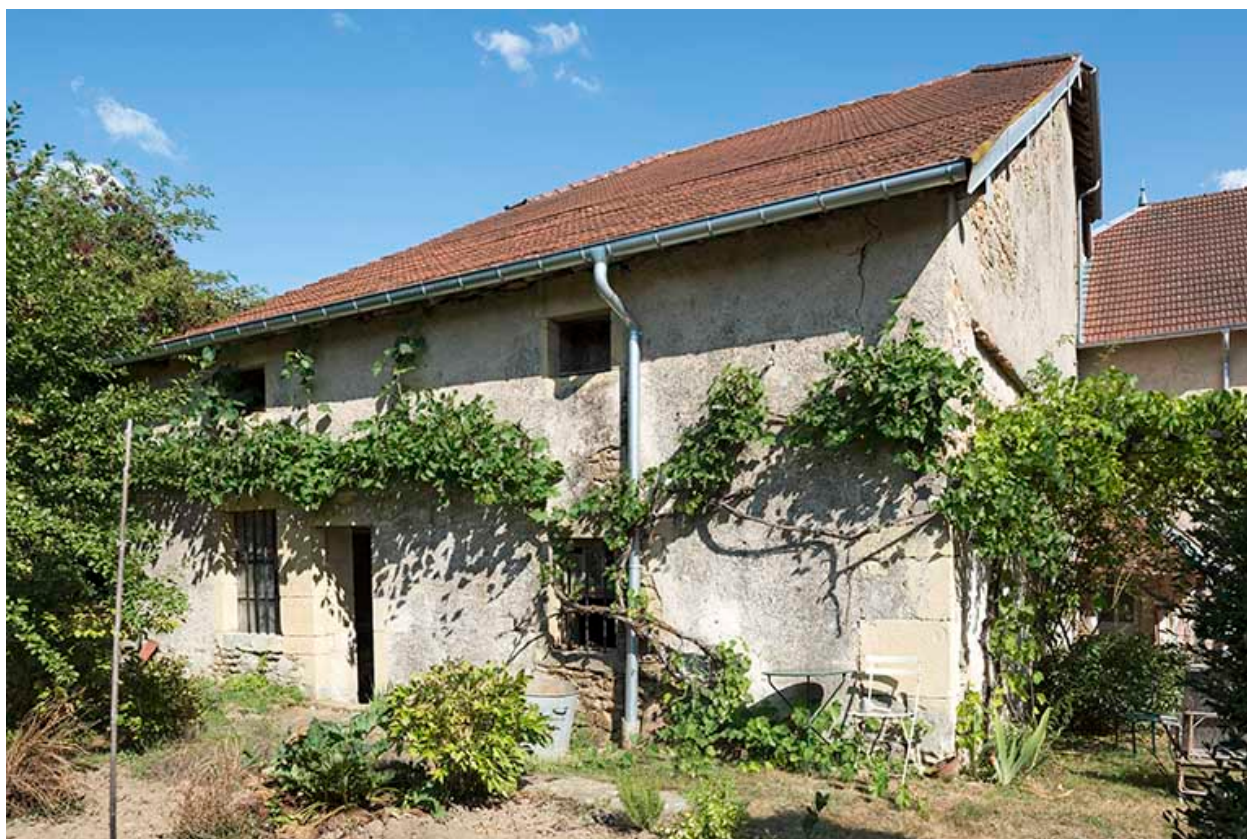
Vue rapprochée de trois-quart nord-ouest de la façade postérieure de la grange.

Vue rapprochée de trois-quart nord-ouest de la façade postérieure de la grange .

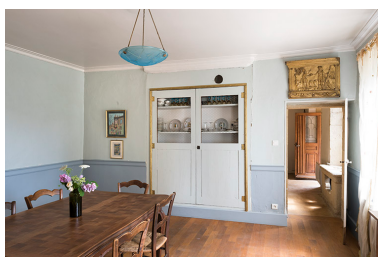
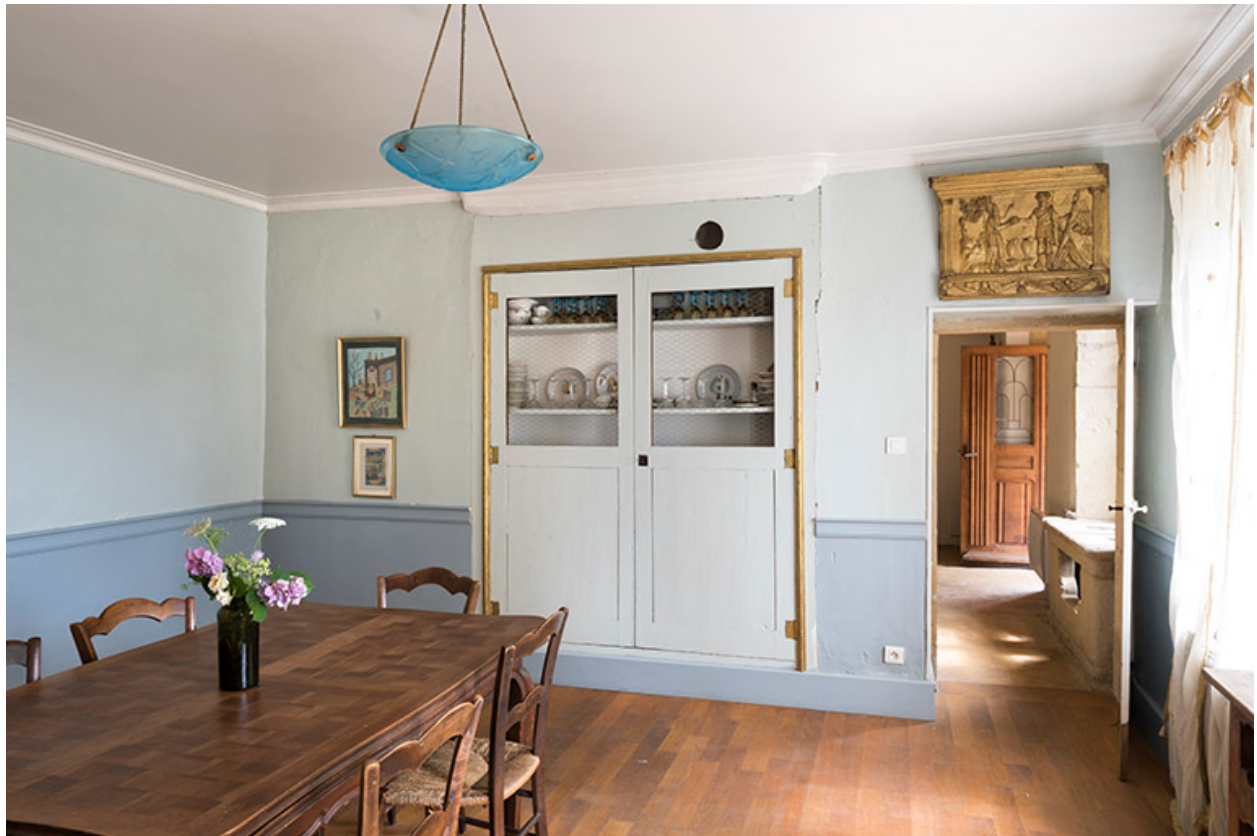
Vue intérieure de la salle à manger : placard chauffant battants au nu du mur fermés.

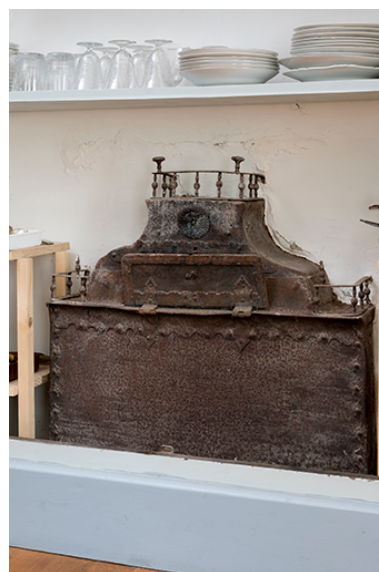
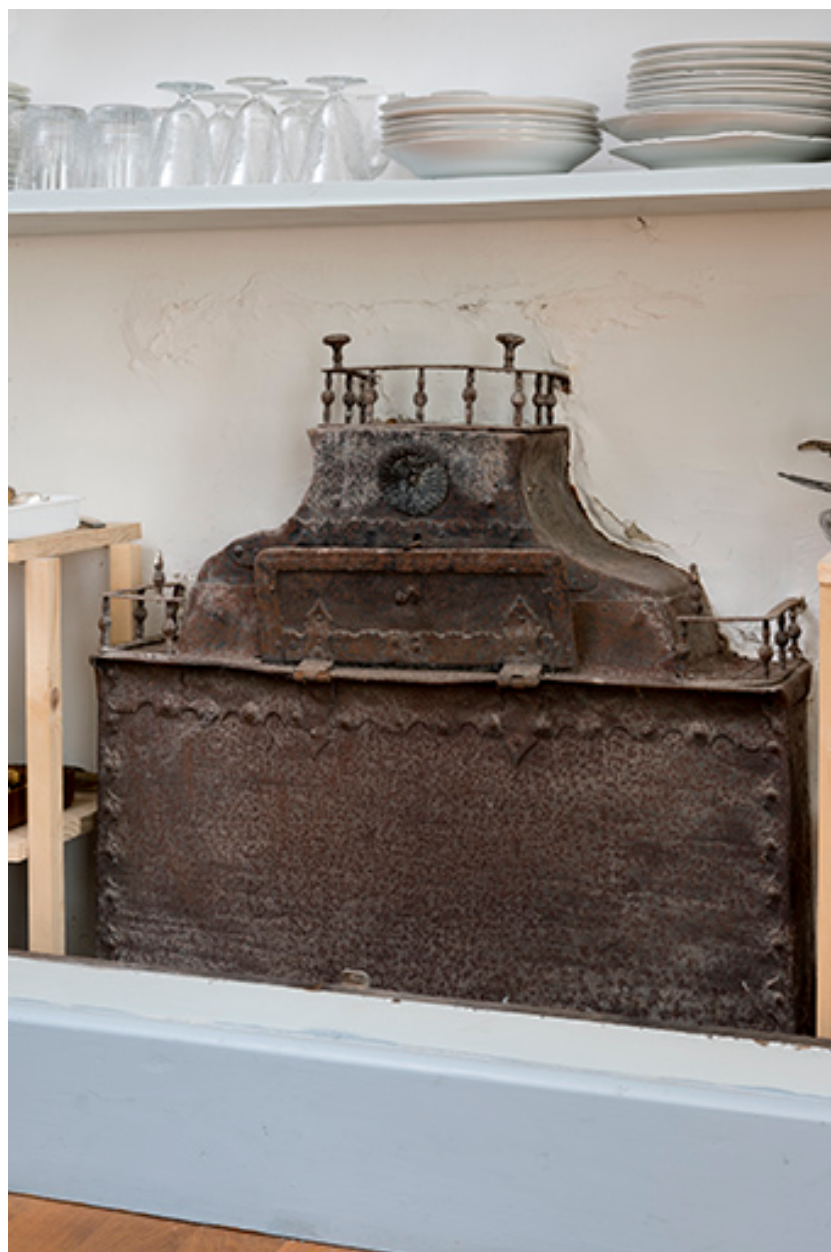
poêle-récupérateur de chaleur dans le placard chauffant de la salle à manger. Vue rapprochée.

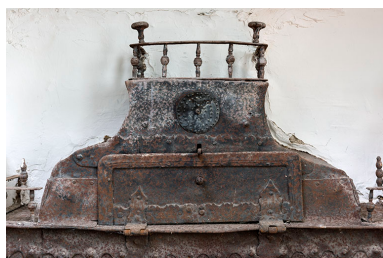
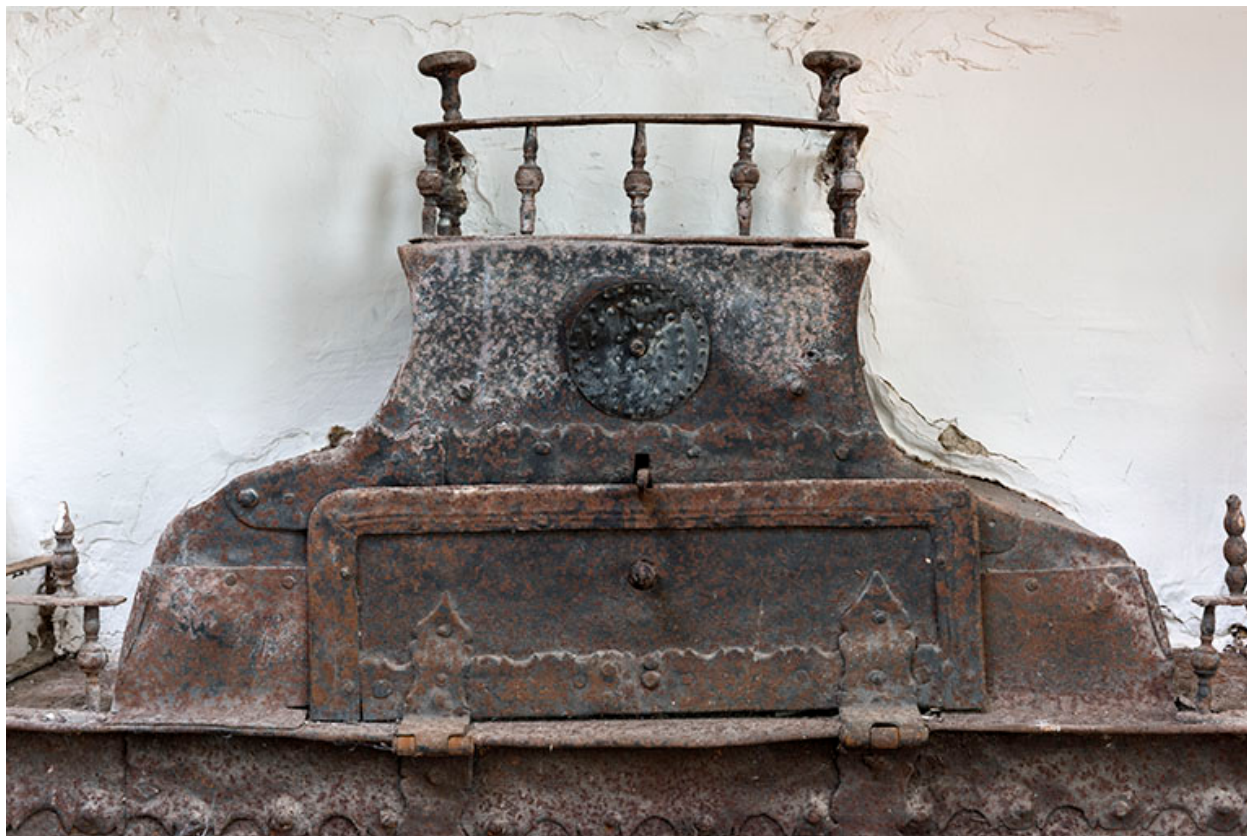
Détail de la partie chauffe-plat  
du poêle-récupérateur de chaleur.  
Phot. Sonia Dourlot  
IVR43\_20187000524NUC4A

Détail de la partie chauffe-plat du poêle-récupérateur de chaleur.

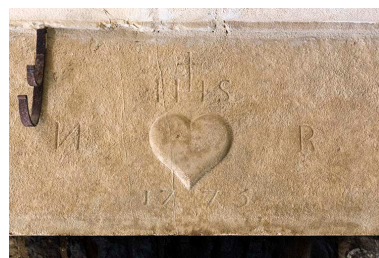
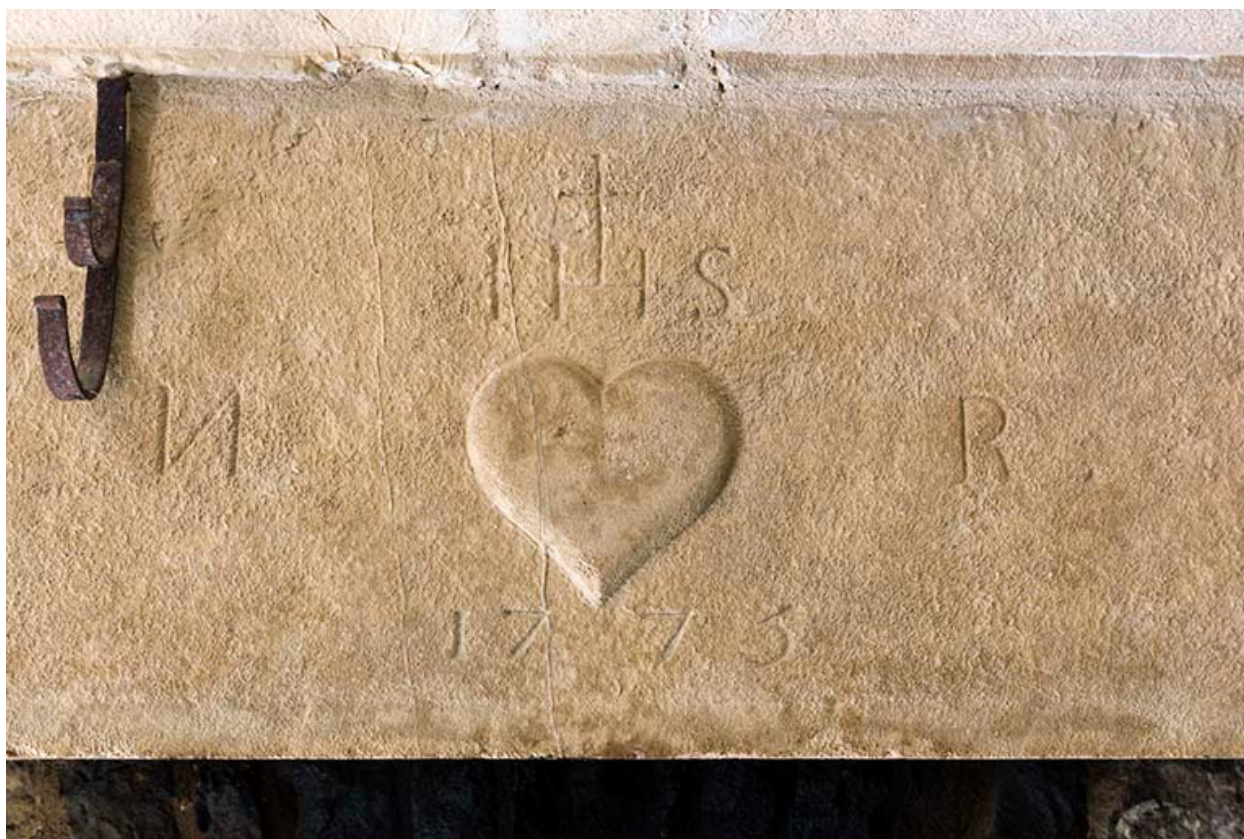
IVR43\_20187000523NUC4A  
Cheminée : détail du faux  
manteau. Date portée : 1775.  
Deux initiales : N R de part et  
d'autre d'un coeur surmonté d'IHS.  
Phot. Sonia Dourlot  
IVR43\_20187000527NUC4A

Cheminée : détail du faux manteau. Date portée : 1775. Deux initiales : N R de part et d'autre d'un coeur surmonté d'IHS.

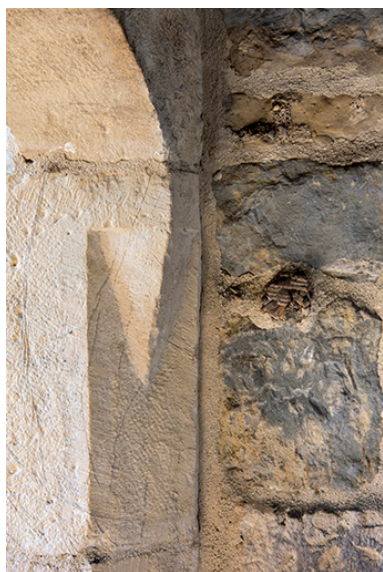
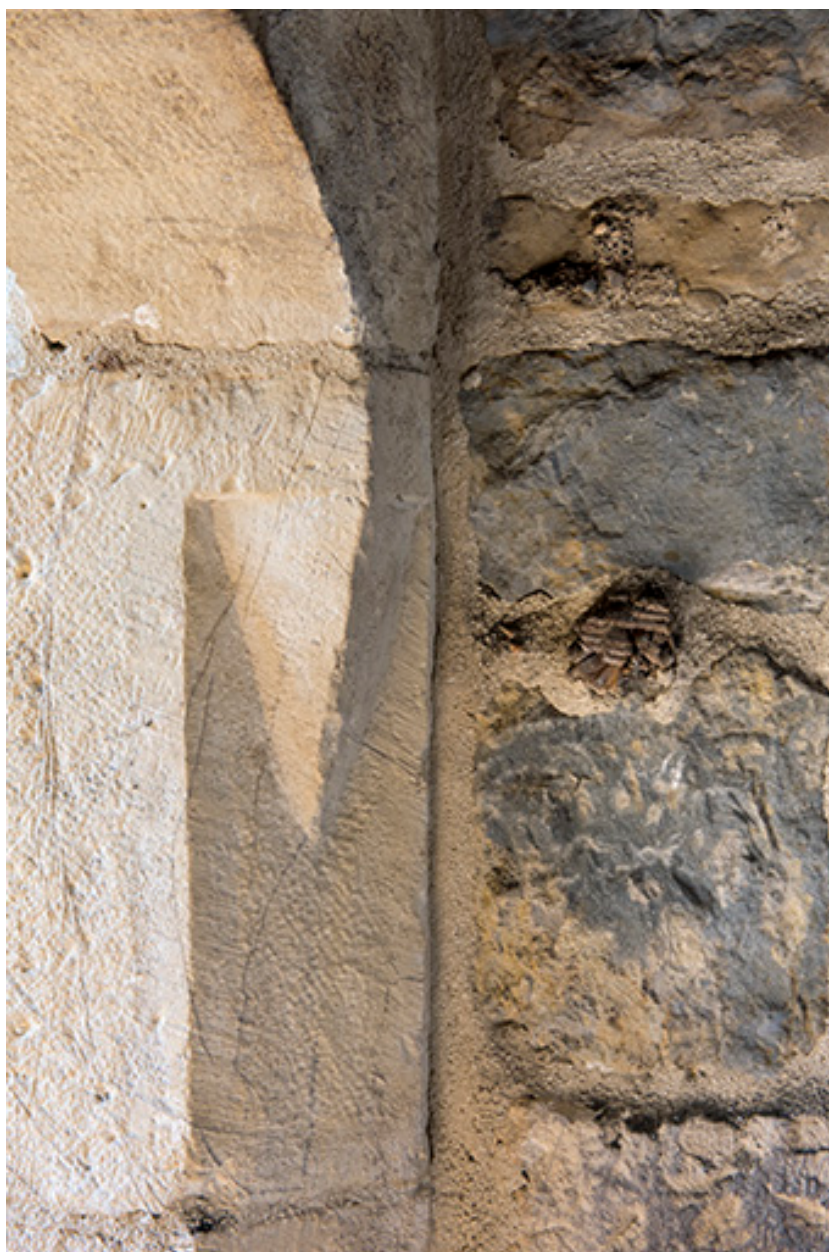
Détail sculpté des  
piédroits de la cheminée.  
Phot. Sonia Dourlot  
IVR43\_20187000528NUC4A

Détail sculpté des piédroits de la cheminée.

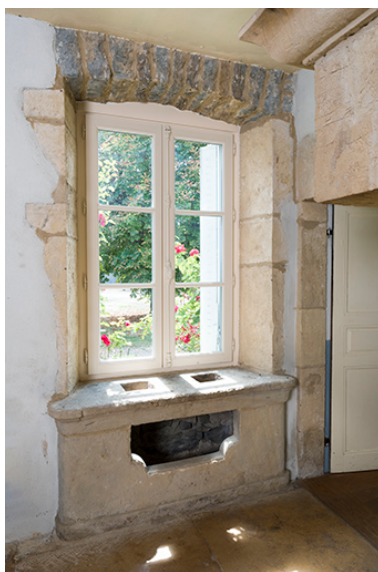
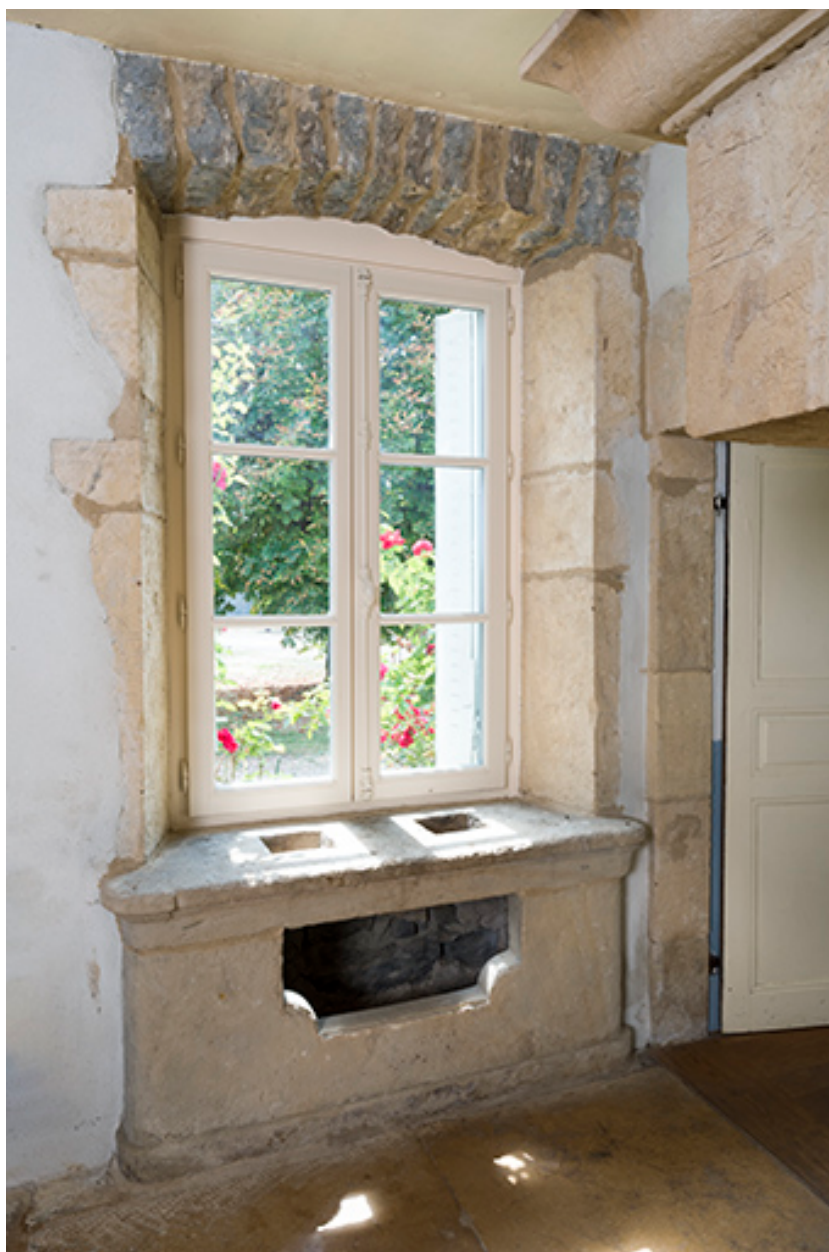
Cuisine : vue rapprochée du potager.  
Phot. Sonia Dourlot  
IVR43\_20187000526NUC4A

Cuisine : vue rapprochée du potager.

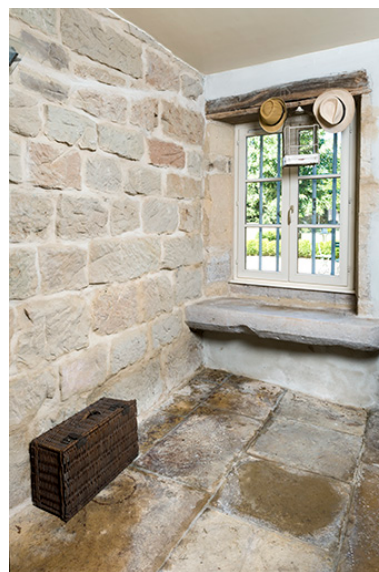
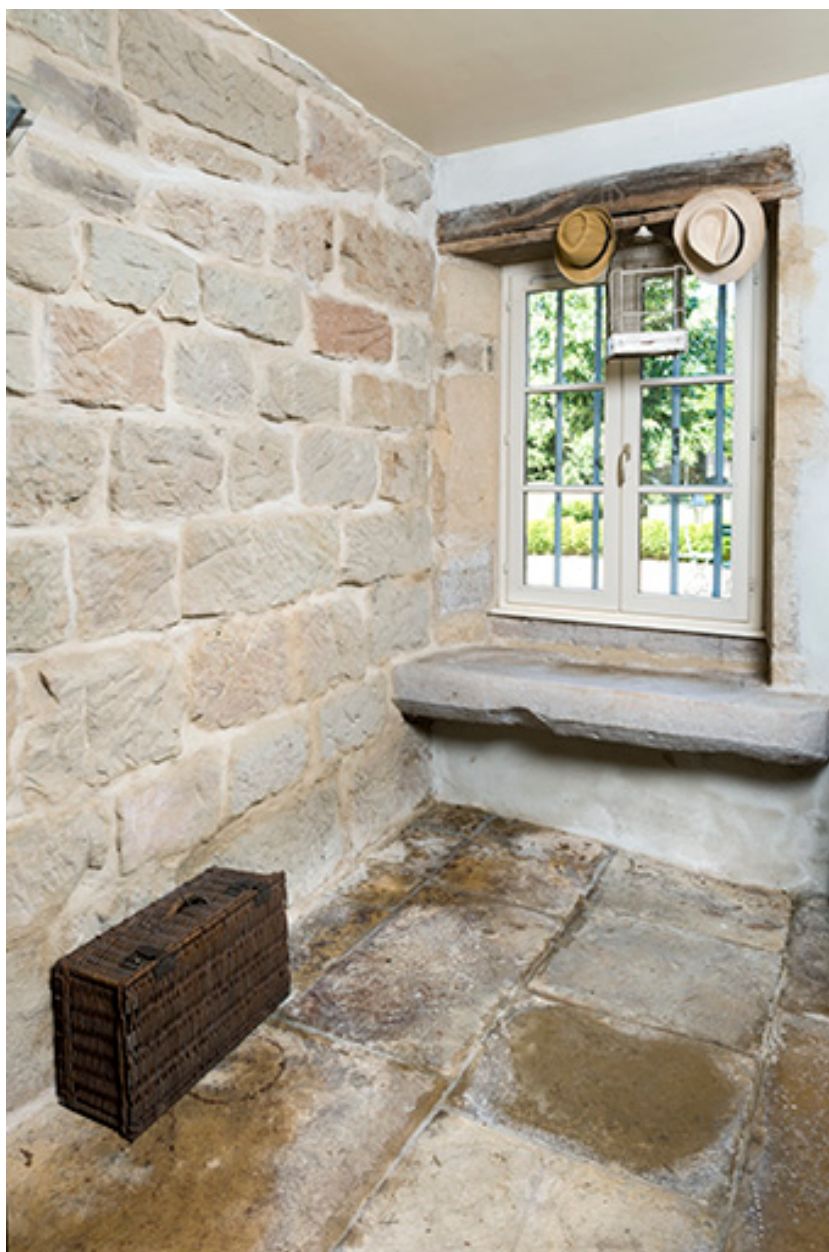
Pierre d'évier sous une baie et  
détail de mur intérieur au rez-  
de-chaussée de l'habitation.  
Phot. Sonia Dourlot  
IVR43\_20187000529NUC4A

Pierre d'évier sous une baie et détail de mur intérieur au rez-de-chaussée de l'habitation.

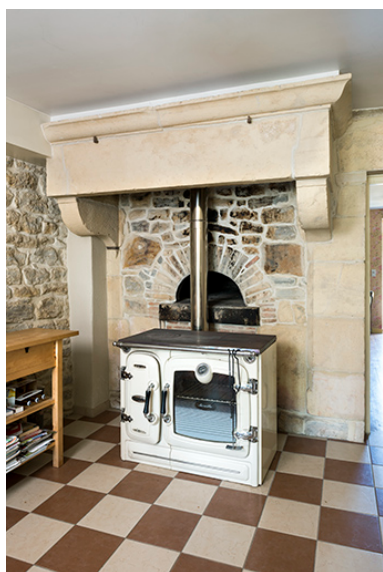
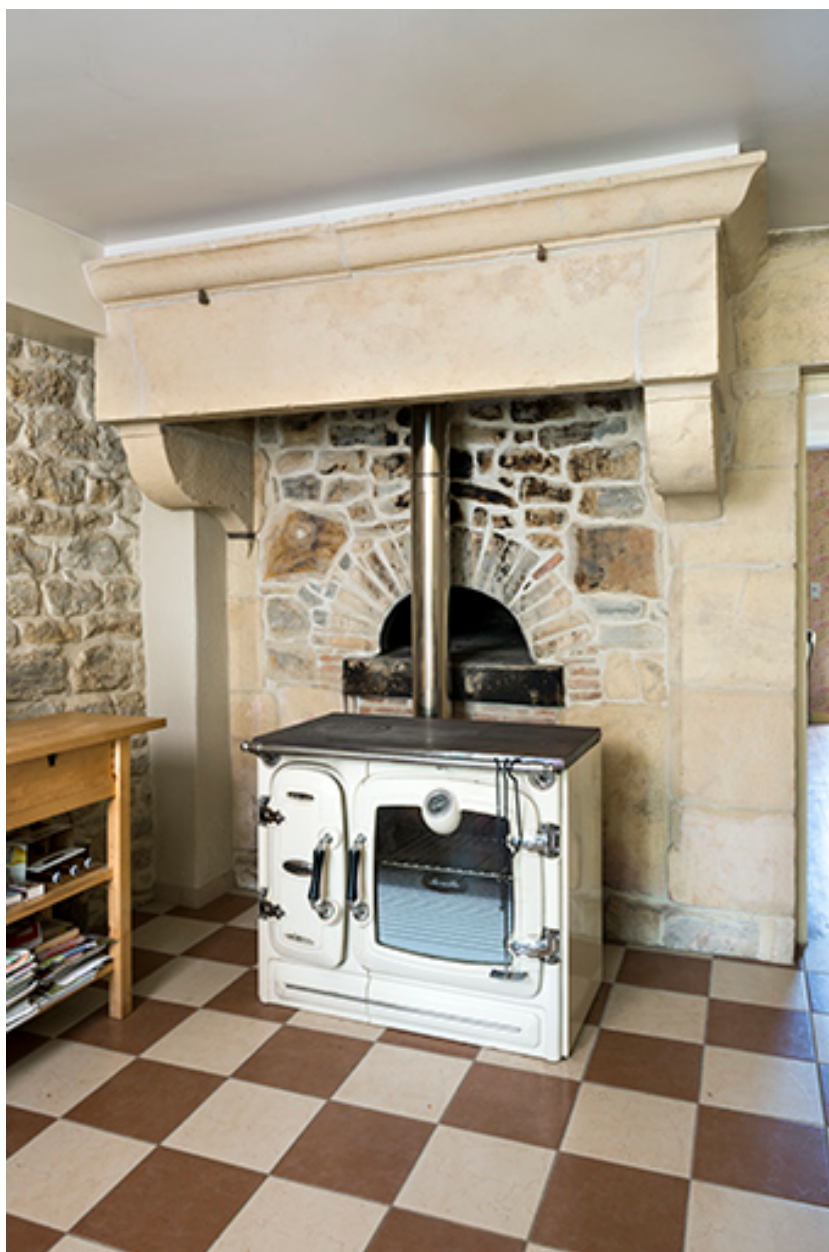
Dans la cuisine : faux  
manteau et four à pain.

Dans la cuisine : faux manteau et four à pain.

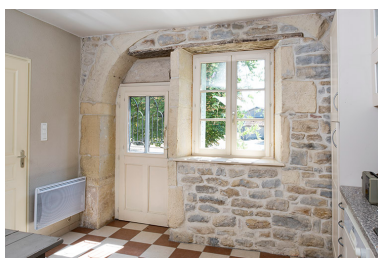
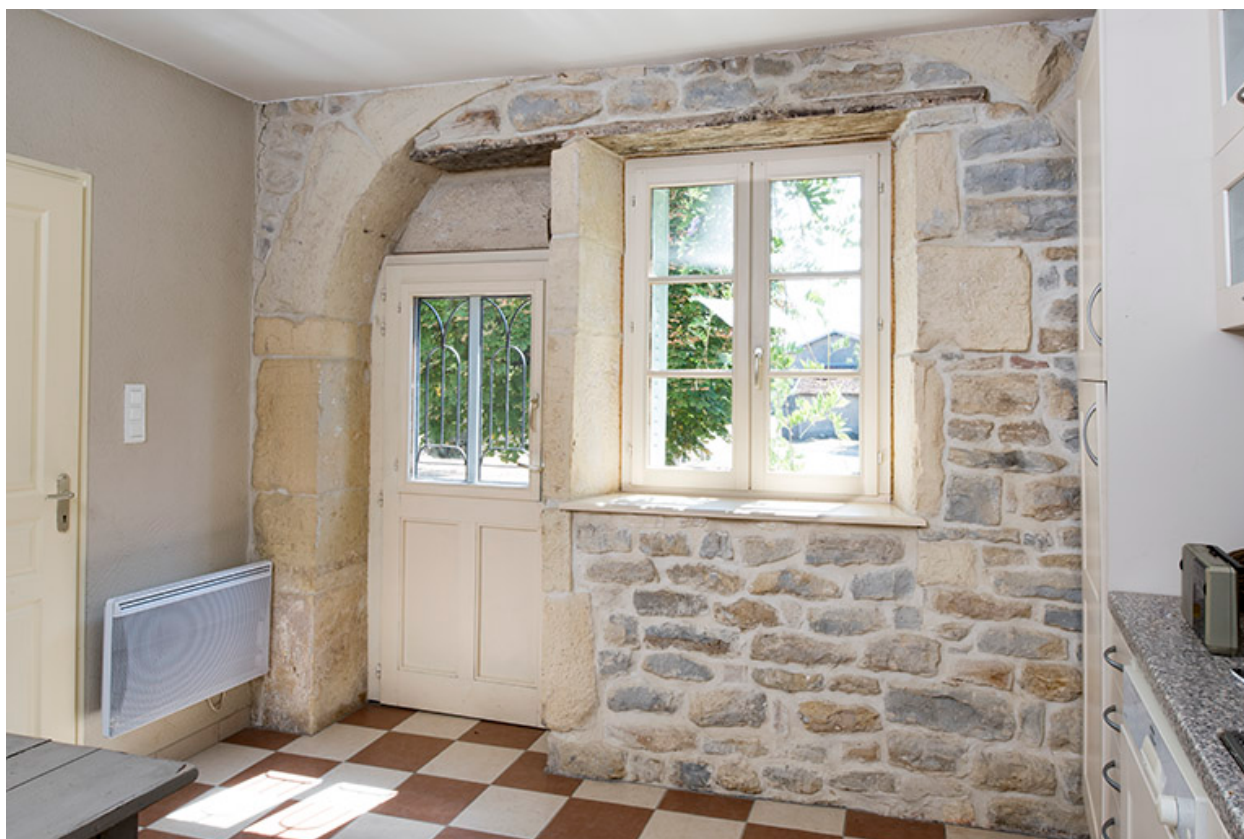
Dans la cuisine, ancienne  
porte en plein cintre donnant  
sur la façade postérieure.  
Phot. Sonia Dourlot  
IVR43\_20187000531NUC4A

Dans la cuisine, ancienne porte en plein cintre donnant sur la façade postérieure.

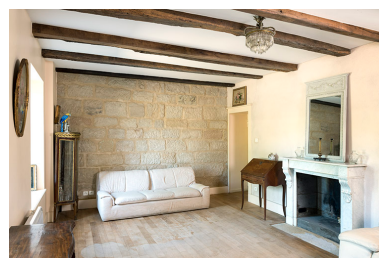
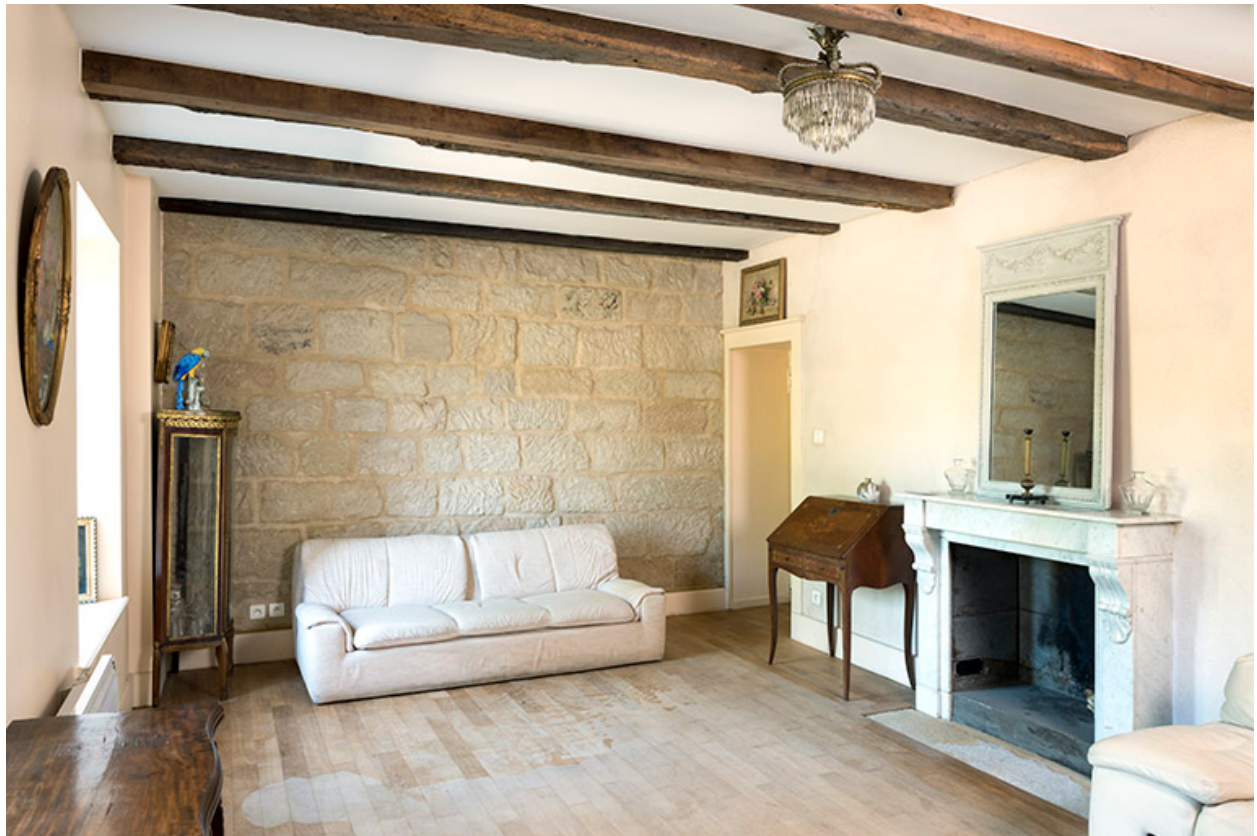
Cheminée et mur intérieur au  
rez-de-chaussée de l'habitation.  
Phot. Sonia Dourlot  
IVR43\_20187000532NUC4A

Cheminée et mur intérieur au rez-de-chaussée de l'habitation.

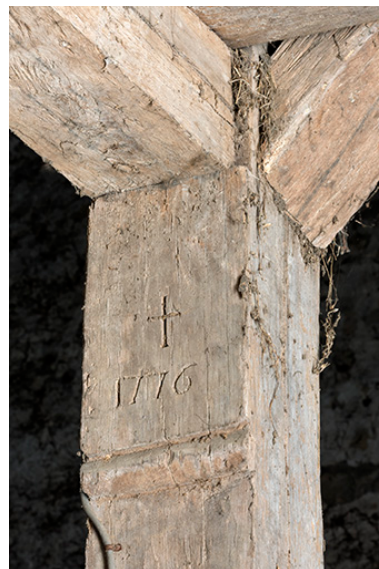
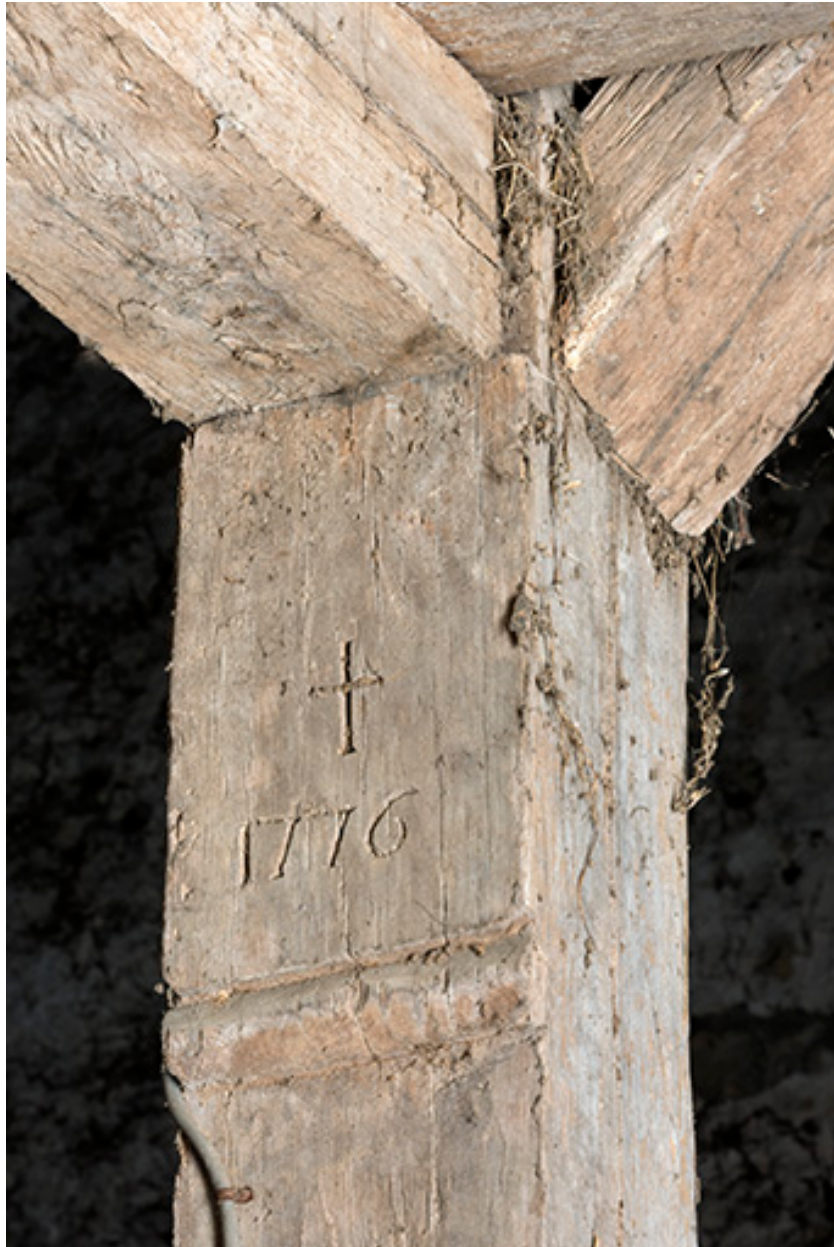
Détail de date (1776) et de  
croix sculptée sur un poteau  
de la charpente de la grange.

Détail de date (1776) et de croix sculptée sur un poteau de la charpente de la grange.

La présence de l'édifice sur le cadastre de 1819, et de linteaux en arcs segmentaires délardés permettent de faire l'hypothèse d'une construction au 18<sup>ème</sup> siècle. Deux dates portées la confortent : 1775 sur une cheminée intérieure et 1776 sur un poteau de la grange. Adjonctions et modifications diverses ont affecté l'ensemble : plusieurs appentis appuyés à la façade postérieure ont été détruits après 2000 ; celui au sud-ouest a été raccourci. L'ancien local à l'angle nord-est était un atelier de menuisier.
