Bourgogne-Franche-Comté, Doubs  
Besançon  
îlot Lecourbe  
6 rue Lecourbe

## **maison**

Numéro de dossier : IA25000476  
Date de l'enquête initiale : 1996  
Date(s) de rédaction : 2007  
Cadre de l'étude : enquête thématique régionale demeures bisontines  
Degré d'étude : étudié

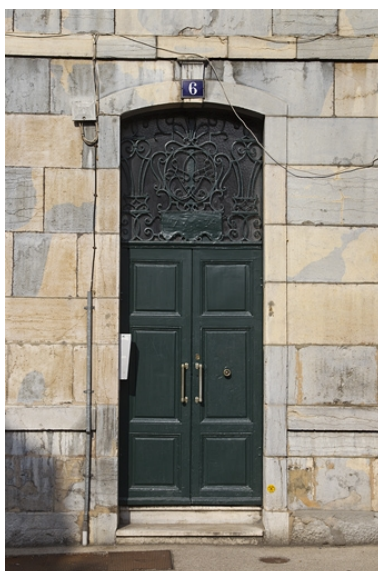
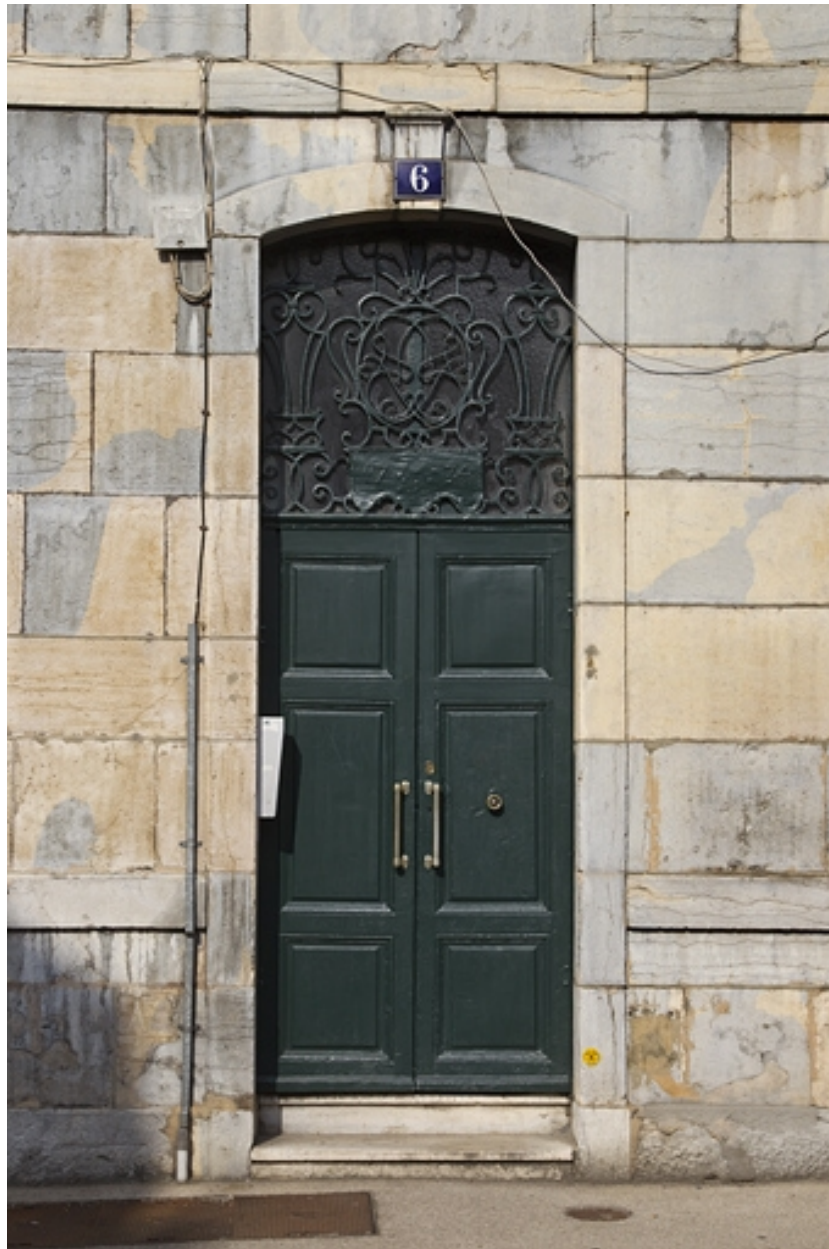
Façade antérieure : détail  
de la porte d'entrée.  
Phot. Yves Sancey  
IVR43\_20112501816NUC2A

Façade antérieure : détail de la porte d'entrée.

La maison a été construite entre 1733 (date d'approbation de l'élévation de la façade par l'architecte-voyer de la ville) et 1734 (date portée sur la ferronnerie d'imposte de la porte d'entrée du couloir) pour Nicolas Pomet, d'origine savoyarde, entrepreneur de fortifications. Elle est peut-être due à l'architecte Jean-Pierre Galezot qui avait construit à proximité sa propre maison quelques années auparavant et qui était aussi son ami.

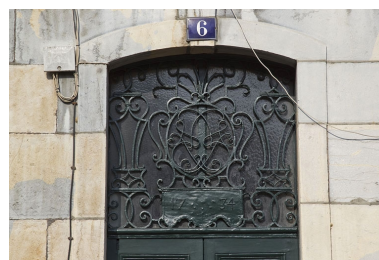
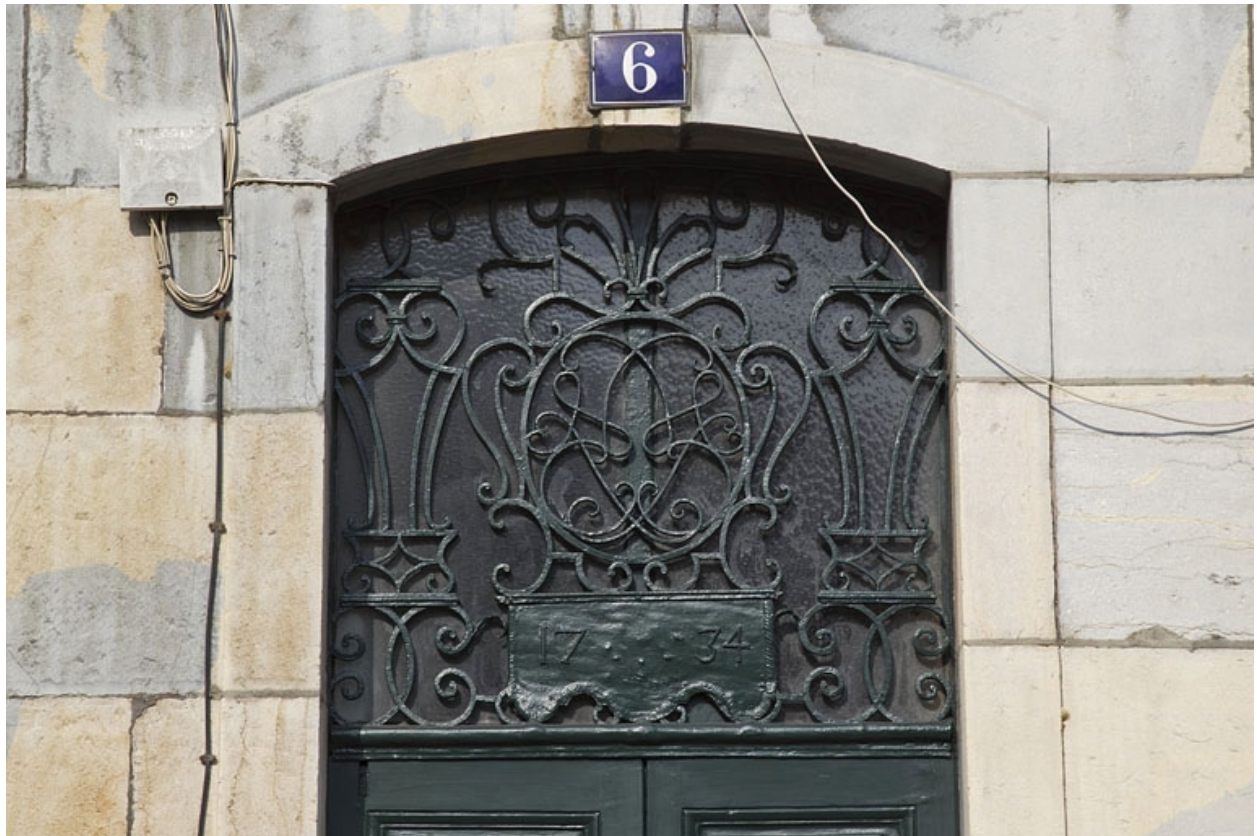
Façade antérieure : détail du  
dessus de porte en ferronnerie.  
Phot. Yves Sancey  
IVR43\_20112501814NUC2A

Façade antérieure : détail du dessus de porte en ferronnerie.

La grille d'imposte de la porte d'entrée est décorée d'arabesques encadrant un médaillon orné d'un faux monogramme. Sur un lambrequin est située la date 1734.

Représentative des maisons avec escalier principal donnant sur un couloir et comportant un escalier secondaire à cage ouverte sur cour ne desservant qu'un seul logis. La grille d'imposte de la porte du couloir portant la date 1734 est remarquable.

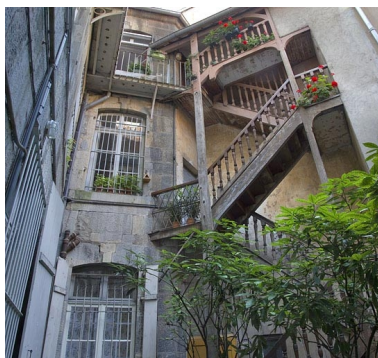
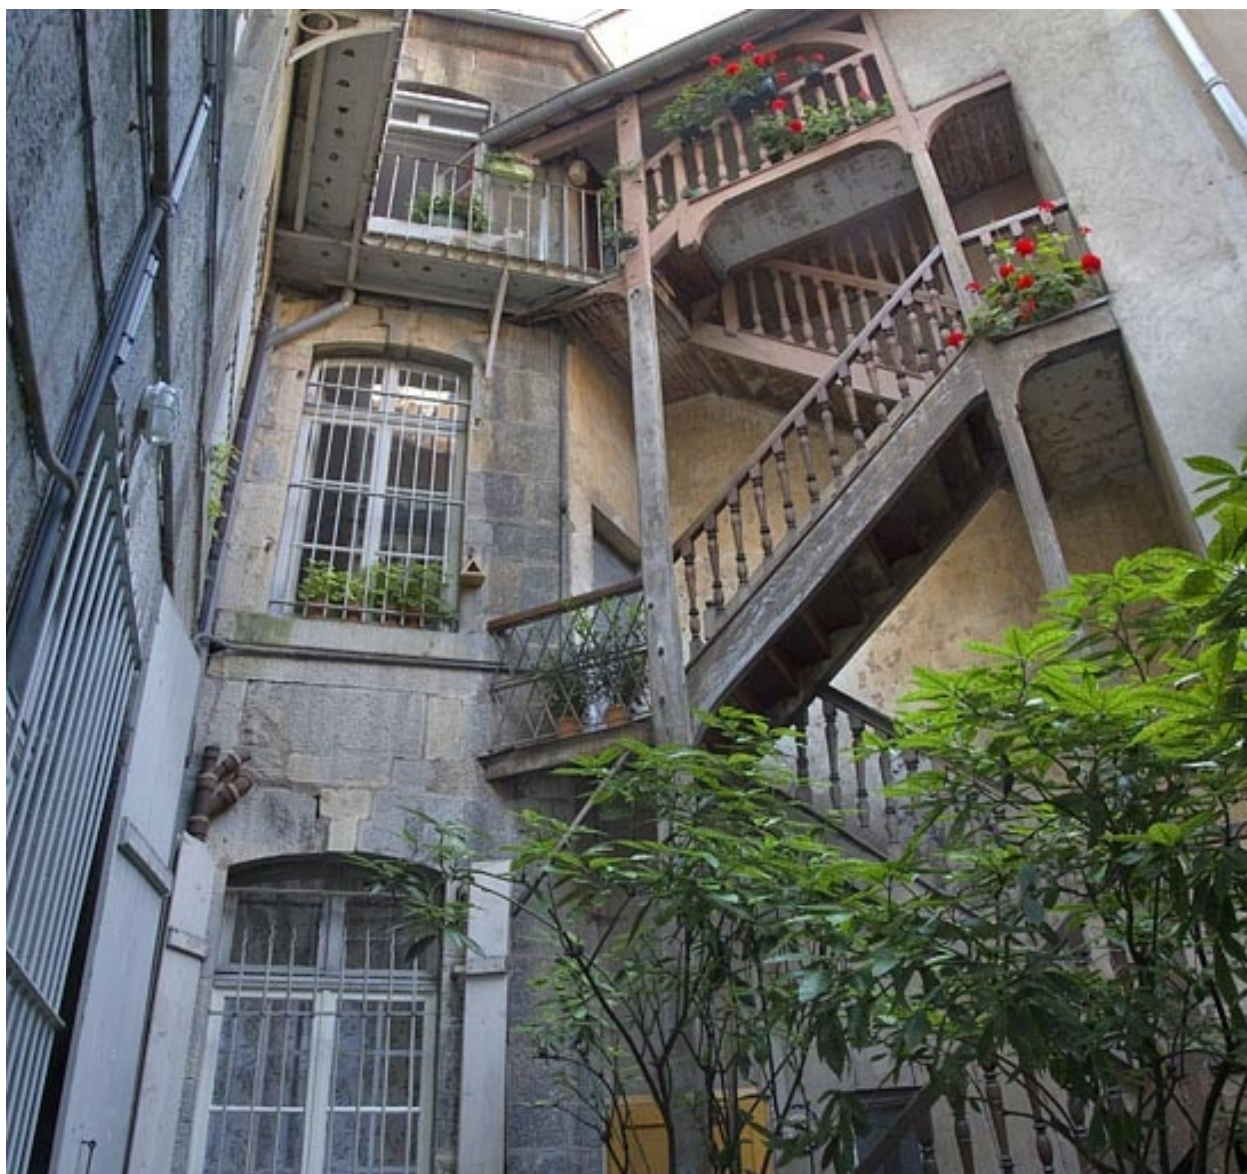
Vue d'ensemble de l'escalier à cage  
ouverte sur cour : de trois quarts droit.  
Phot. Yves Sancey  
IVR43\_20112501813NUC2A

Vue d'ensemble de l'escalier à cage ouverte sur cour : de trois quarts droit.

La maison qui ne comprend qu'un seul logis est distribuée par un couloir en position décentrée et deux escaliers : le principal dans-oeuvre, le secondaire à cage ouverte sur cour. A droite de celle-ci est situé un bûcher à claire-voie de bois.

Matériau(x) du gros-oeuvre, mise en oeuvre et revêtement : calcaire ; pierre de taille  
Matériau(x) de couverture : tuile plate  
Étage(s) ou vaisseau(x) : sous-sol, 2 étages carrés  
Élévations extérieures : élévation à travées  
Escaliers : escalier dans-oeuvre : escalier tournant à retours avec jour, escalier en charpente ; escalier de distribution extérieur : escalier tournant à retours sans jour, cage ouverte, escalier en charpente

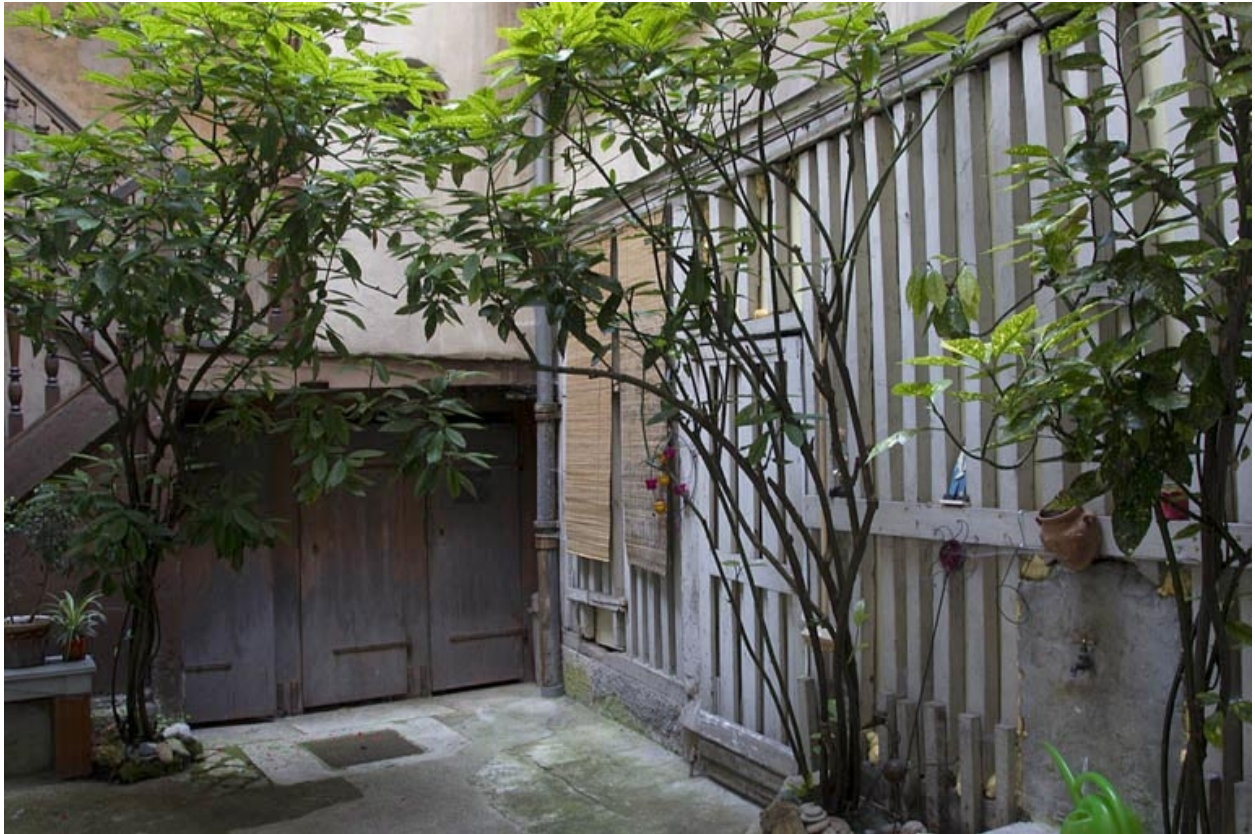
Vue d'ensemble du bûcher :  
de trois quarts droit.  
Phot. Yves Sancey  
IVR43\_20112501817NUC2A

Vue d'ensemble du bûcher : de trois quarts droit.
