Bourgogne-Franche-Comté, Doubs  
Besançon  
îlot des Martelots  
1 rue Péclet

## **hôtel Alviset**

Numéro de dossier : IA25000439  
Date de l'enquête initiale : 1996  
Date(s) de rédaction : 2006  
Cadre de l'étude : enquête thématique régionale demeures bisontines  
Degré d'étude : étudié  
Référence du dossier Monument Historique : PA00101482

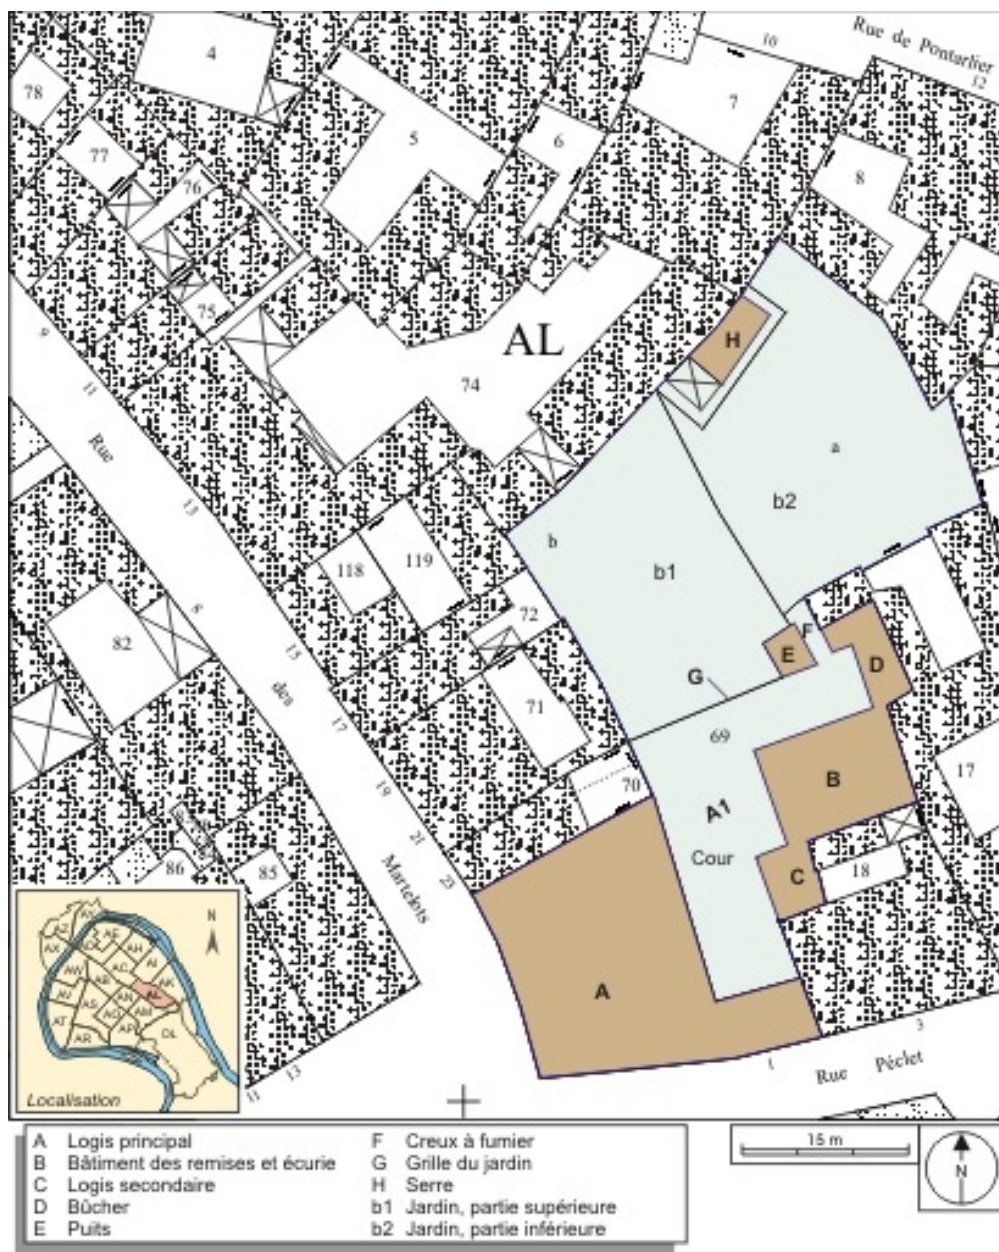
Plan masse et de situation. Extrait du plan cadastral, 1974, section AL.

Plan masse et de situation. Extrait du plan cadastral, 1974, section AL.  
Dess. André Céréza  
IVR43\_20072500826NUCA

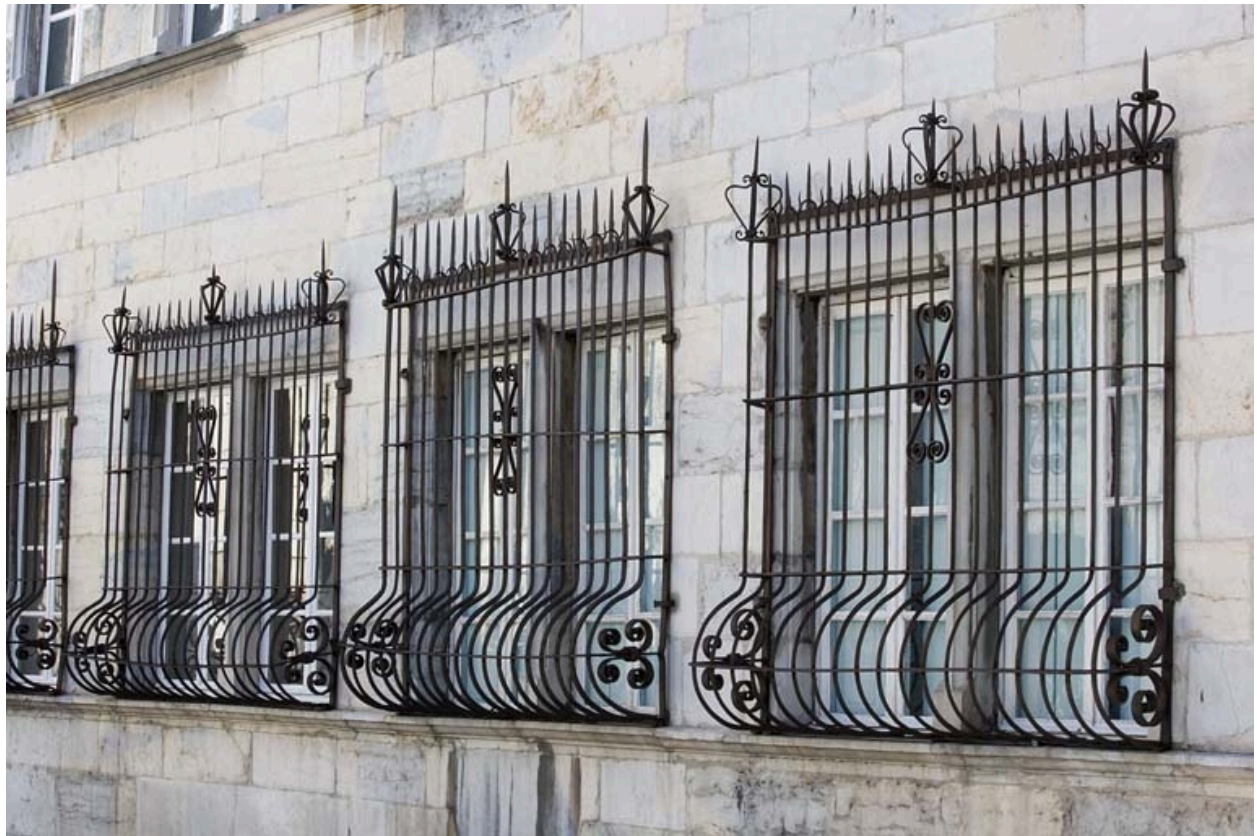
Détail des grilles de fenêtres au rez-de-chaussée, vue rapprochée.

L'hôtel sur rue, de plan en L, auquel on accède par une porte cochère, est situé sur une grande parcelle de forme irrégulière. Comprenant un étage carré et un de comble, il est bâti sur un sous-sol voûté en berceau et est distribué par un escalier d'honneur en maçonnerie avec rampe en ferronnerie et par un escalier secondaire en charpente distribuant les pièces du comble. A droite de la cour, sont disposés un petit logement et deux remises, derrière lesquels sont situés une écurie et un bûcher. Le parc, dans le prolongement de la cour, est séparé de celle-ci par une grille et un portail en ferronnerie. Il comprend deux parties en dénivelé. Dans la partie basse, se trouve une serre en matériau enduit. Sur la rue des Martelots, les fenêtres du logis sont protégées par six grilles fixes ventrues en fer forgé.

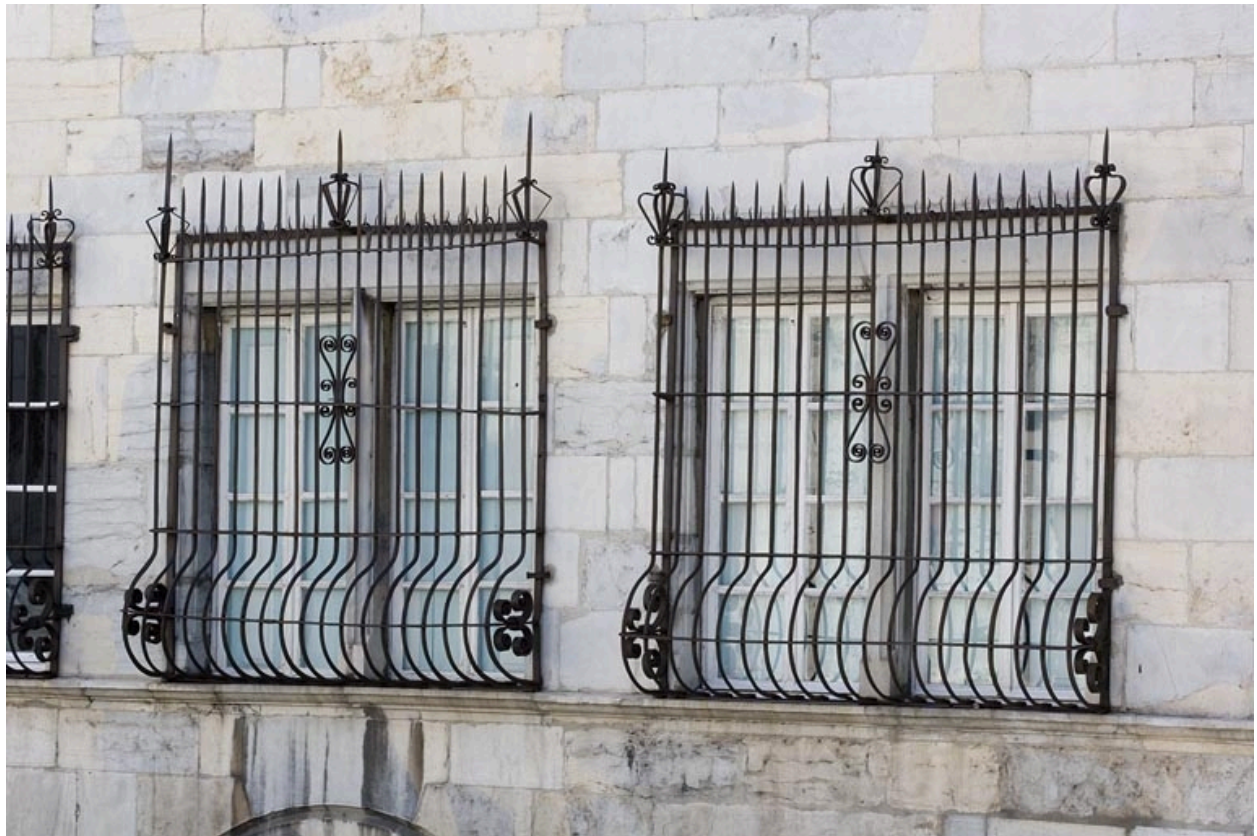
Détail de deux fenêtres du rez-de-chaussée avec leurs grilles.

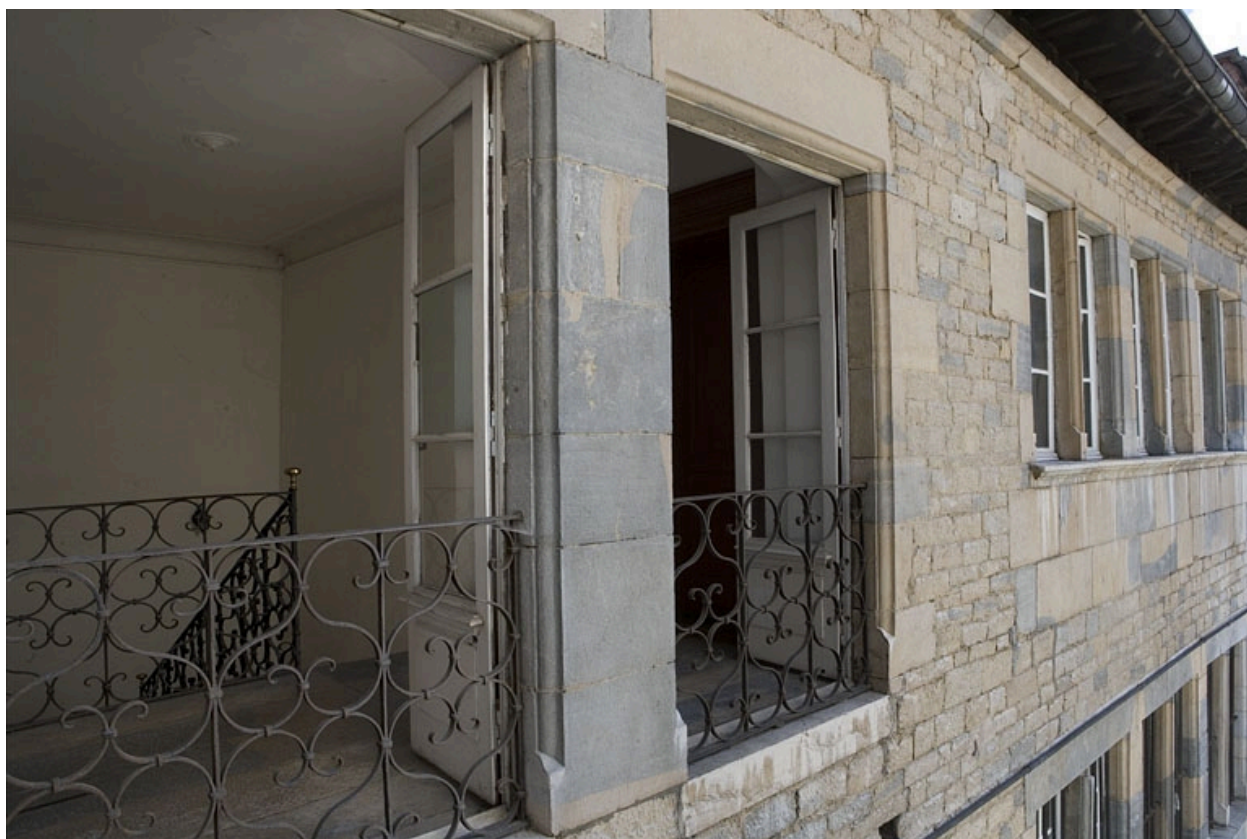
Détail de la cage de l'escalier d'honneur, depuis le premier étage de l'aile d'entrée.

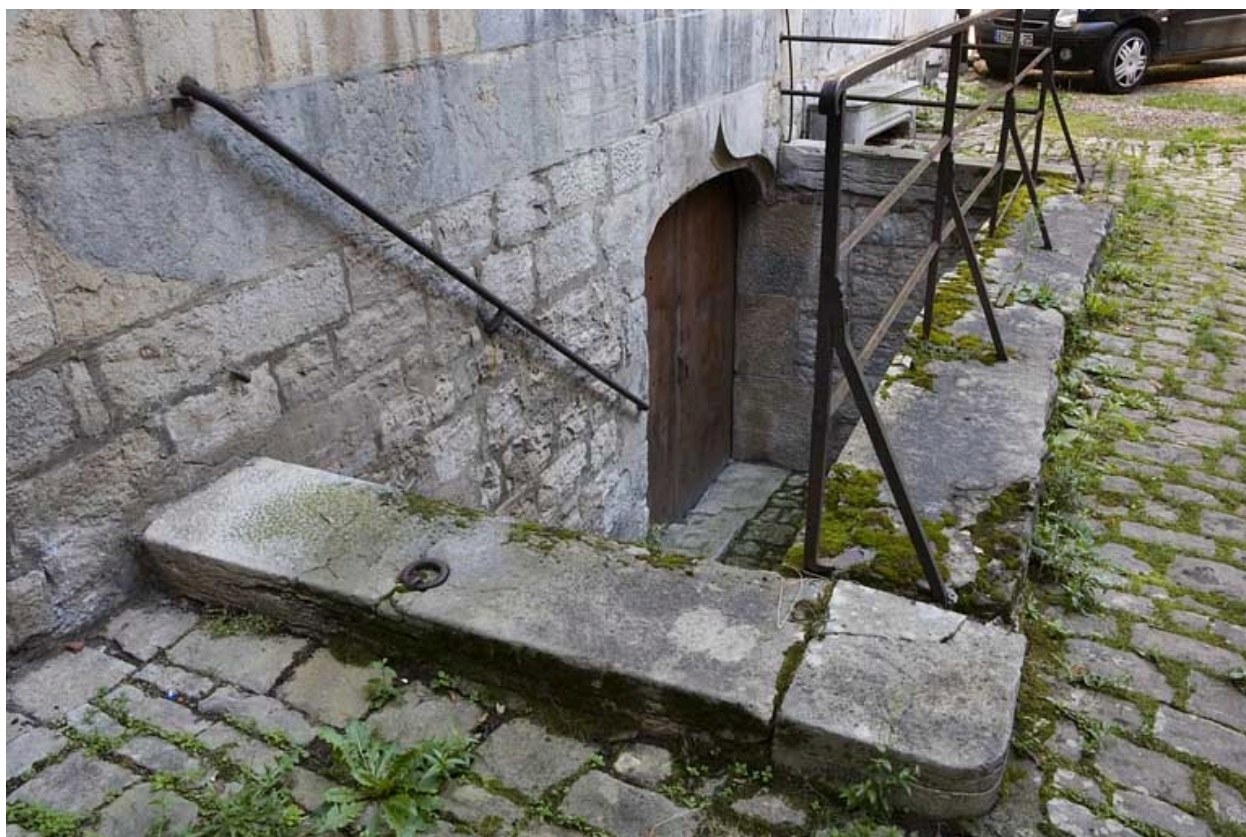
Logis principal : détail de l'entrée du sous-sol.

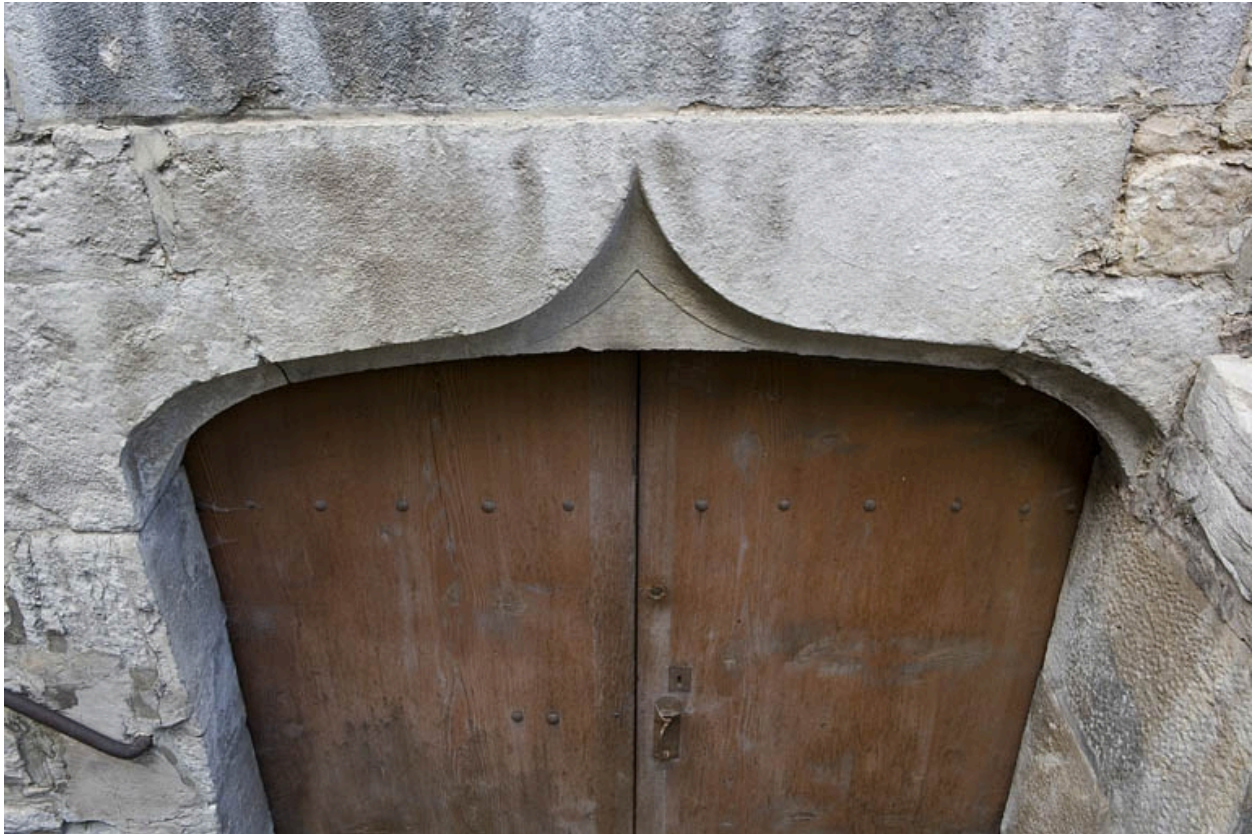
Détail de l'entrée du sous-sol sur cour.

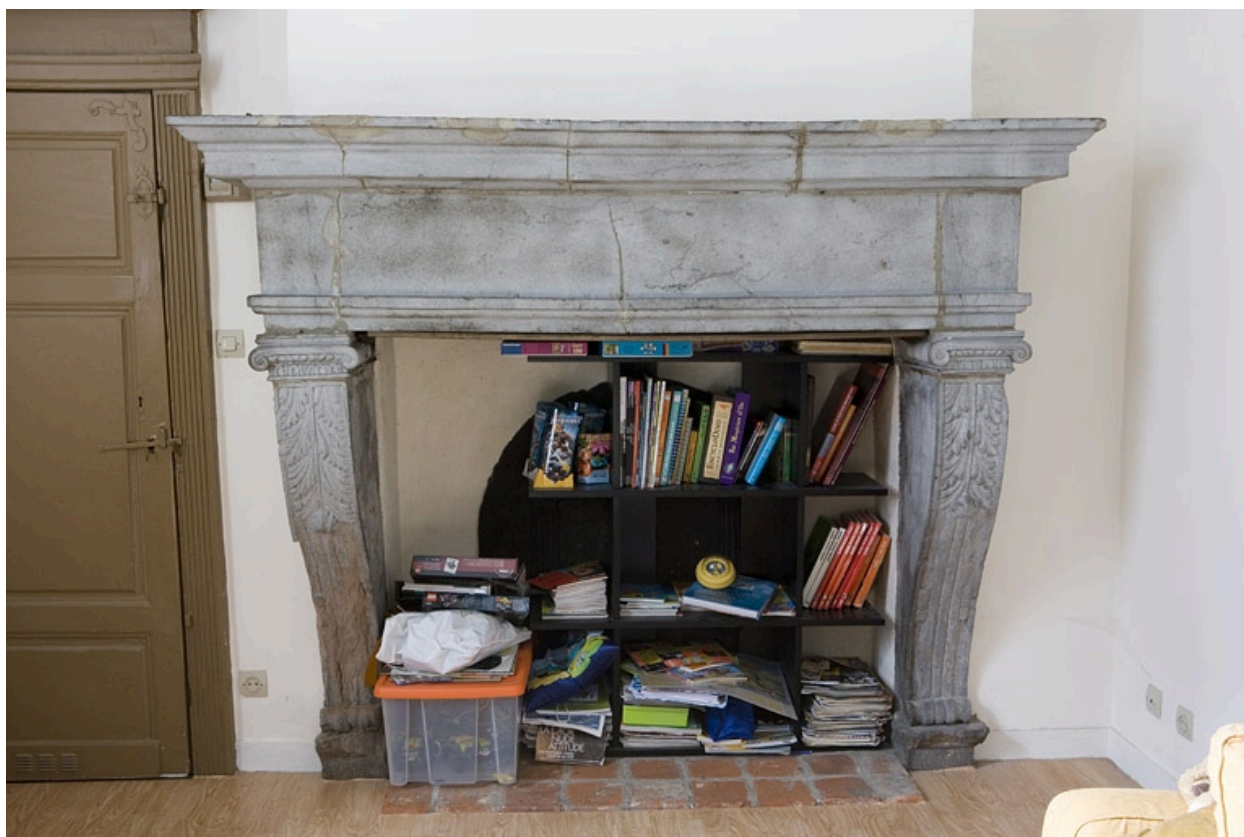
Intérieur, rez-de-chaussée : vue d'ensemble de la cheminée de la cuisine.

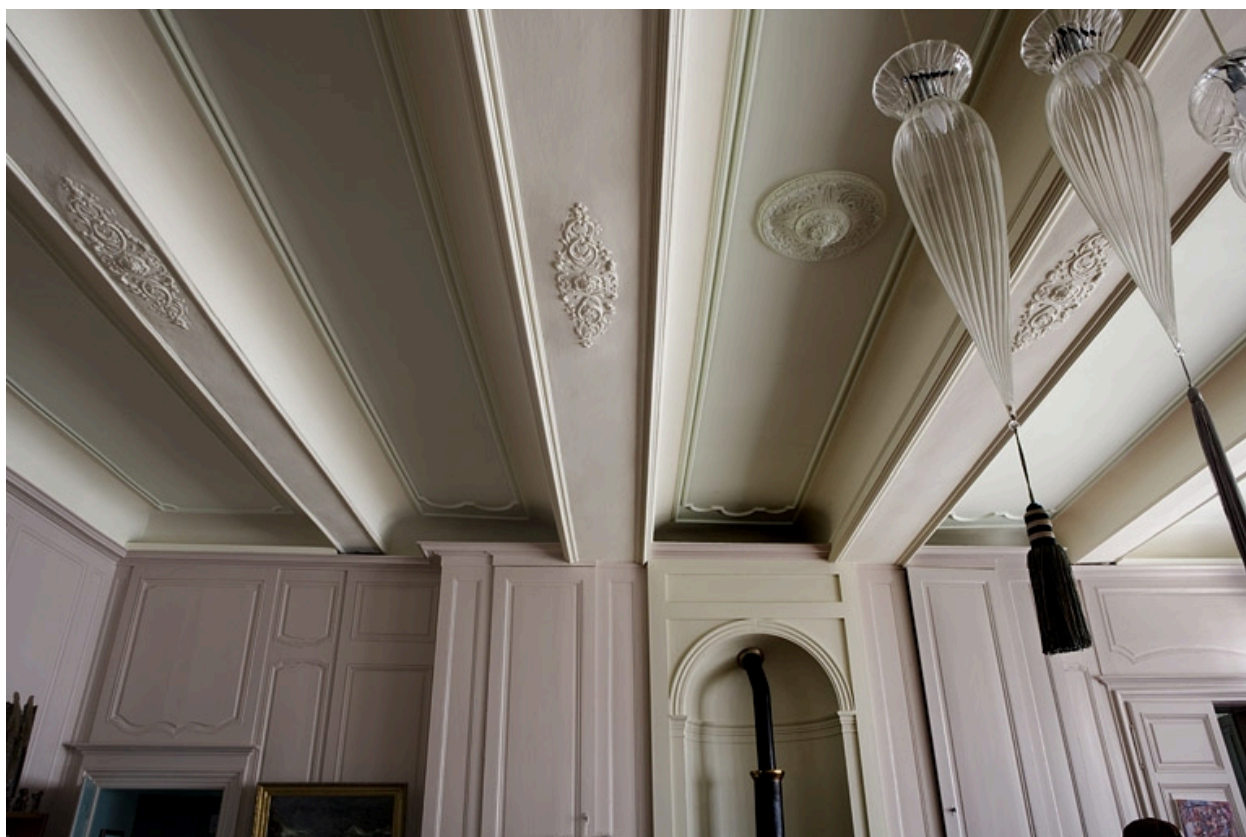
Intérieur, rez-de-chaussée : vue du plafond de l'antichambre.

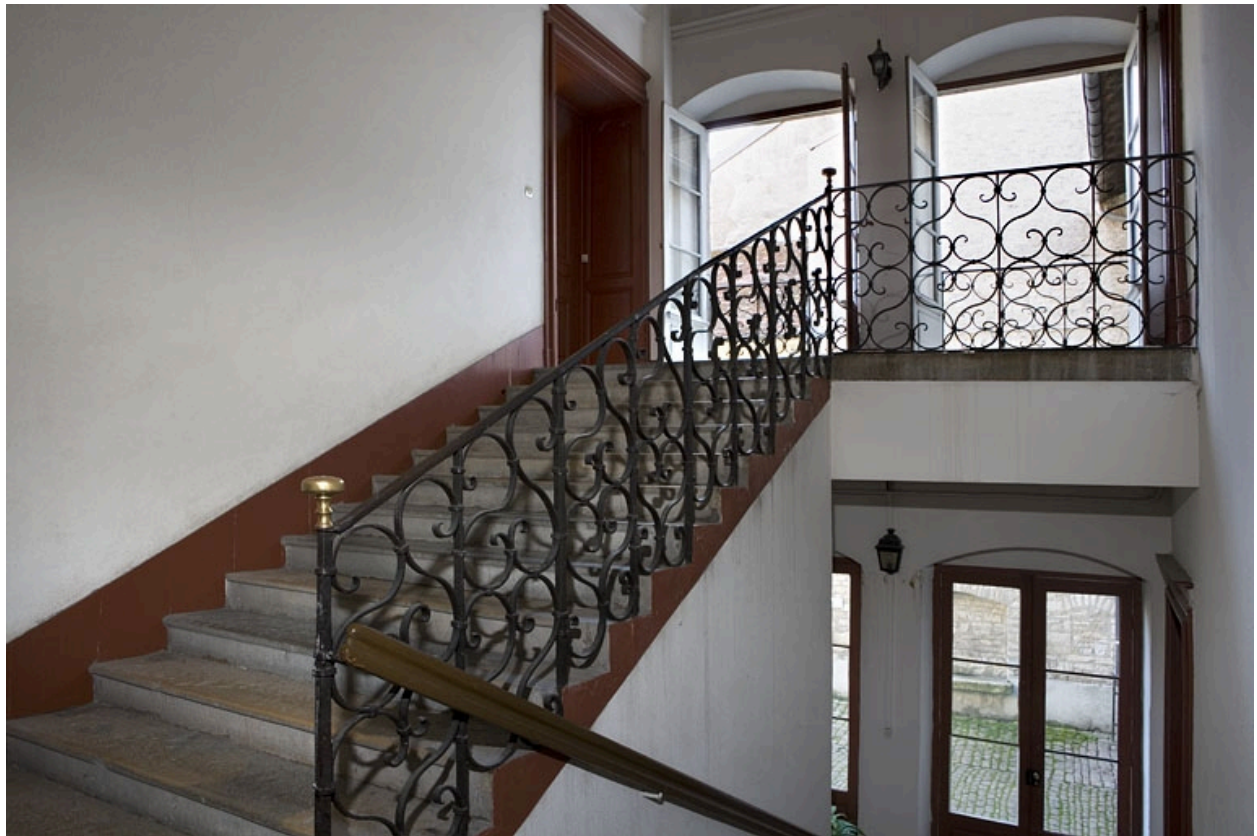
Détail de l'escalier d'honneur depuis le premier palier.

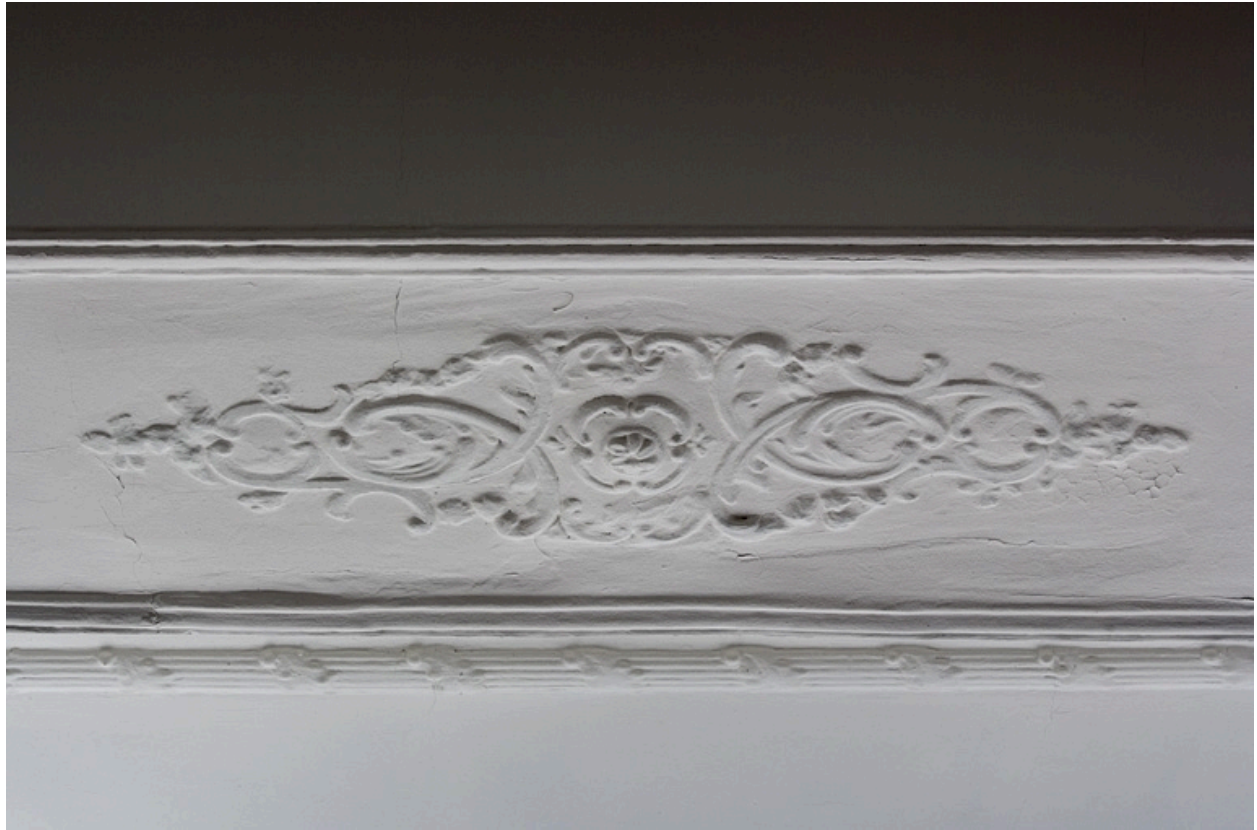
Intérieur, premier étage : détail d'un décor sur une poutre du plafond, chambre à gauche du salon.

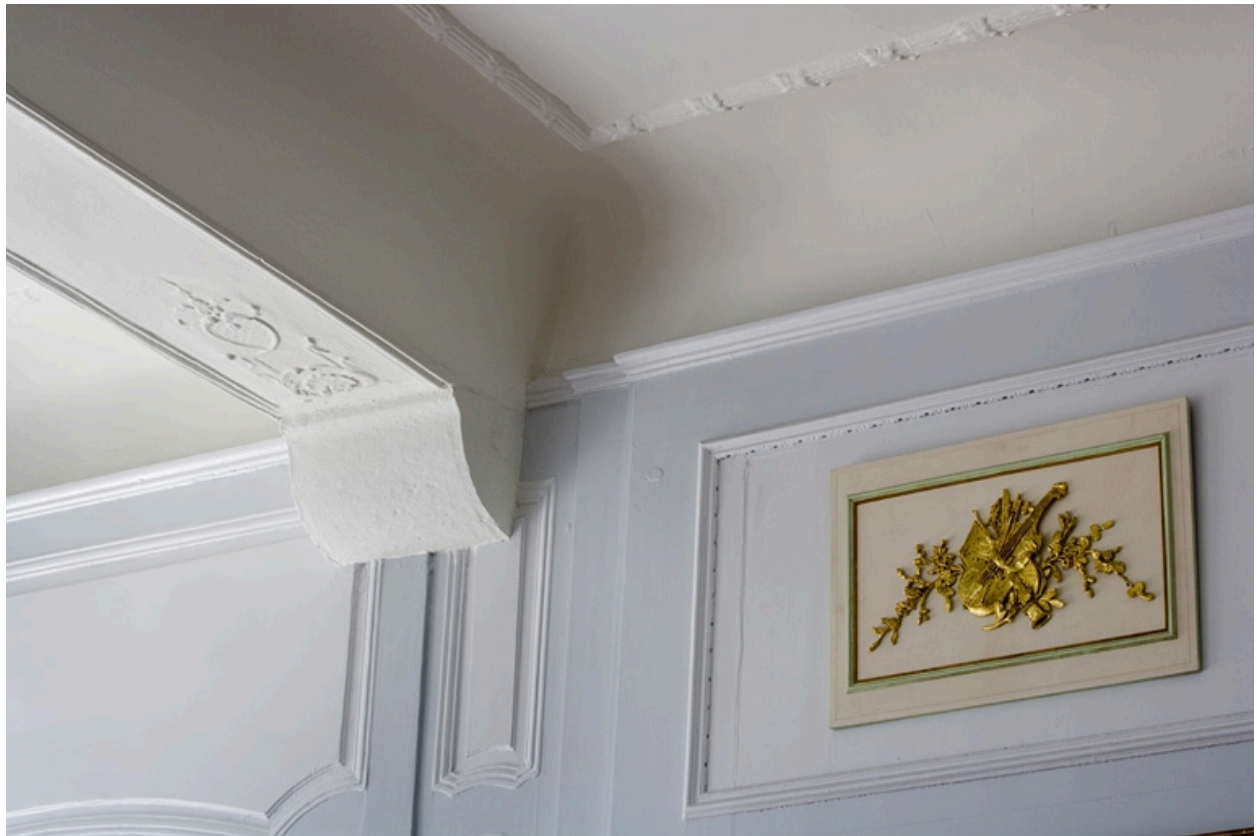
Intérieur, premier étage : détail d'une poutre du plafond, chambre à gauche du salon.

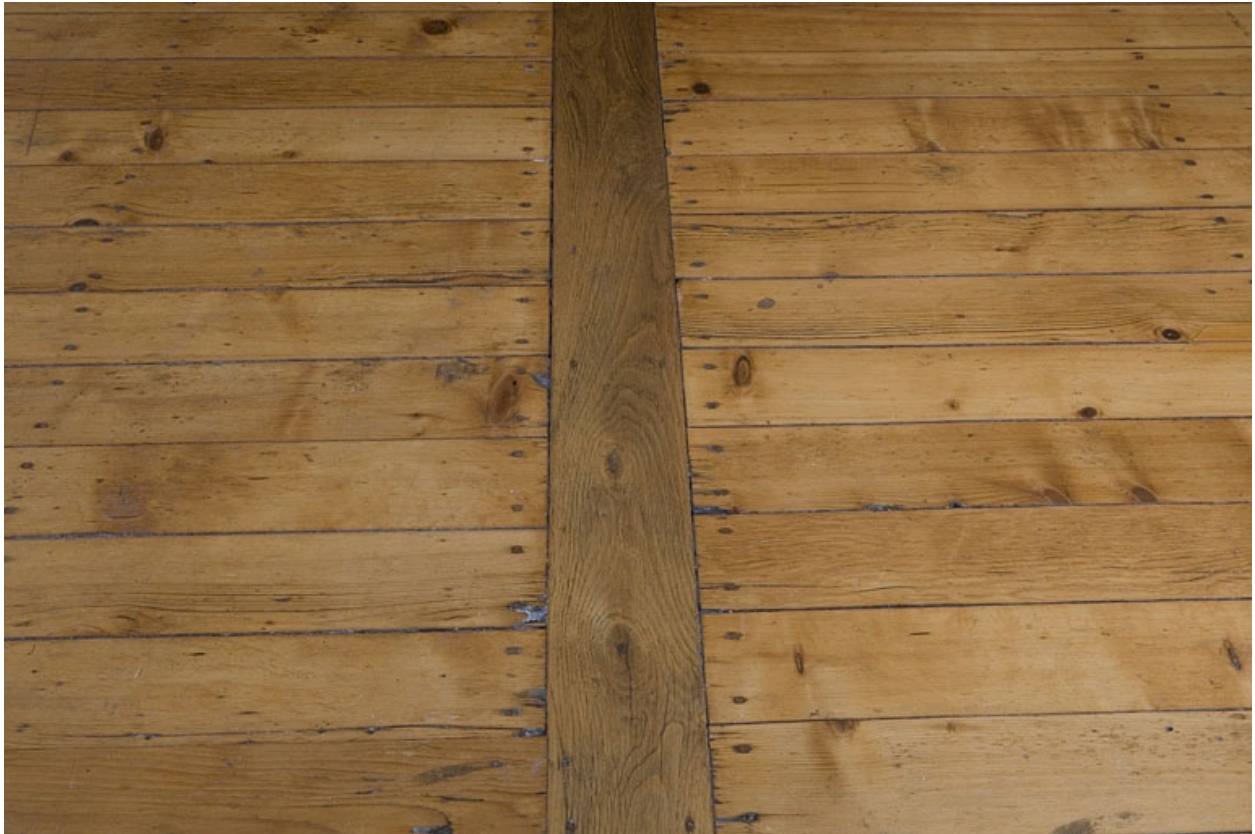
Intérieur, premier étage : détail du plancher de l'antichambre.

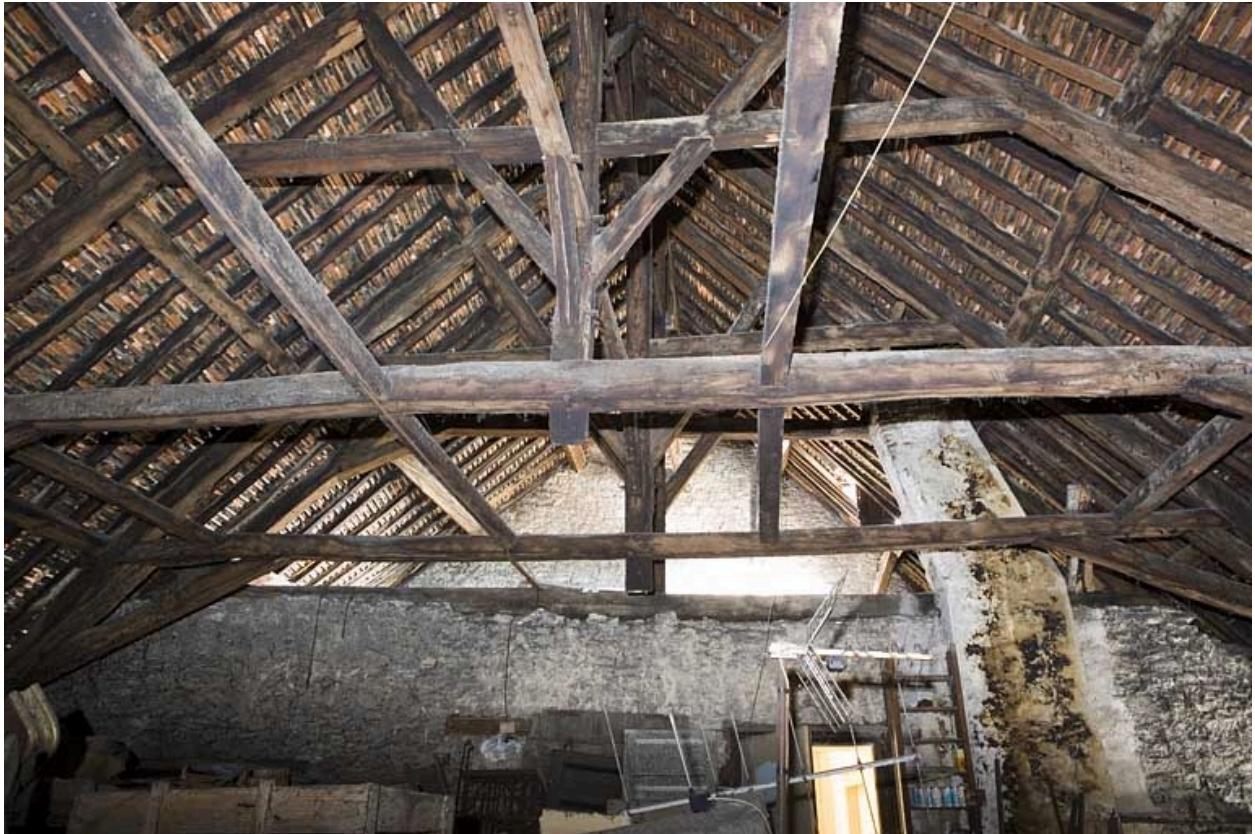
Intérieur, comble : vue de la charpente depuis le fond du grenier, vue rapprochée.

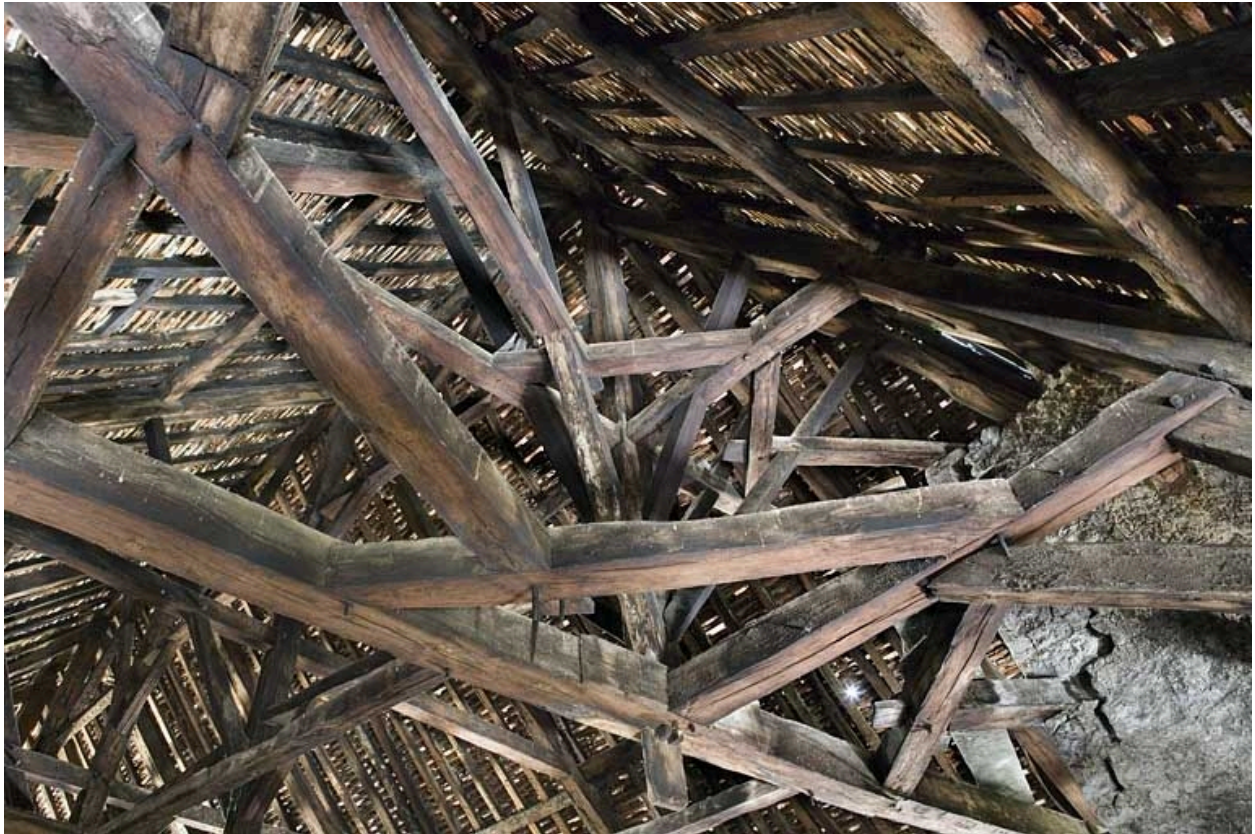
Intérieur, comble : détail des assemblages de la charpente à fermes et croix de Saint-André.

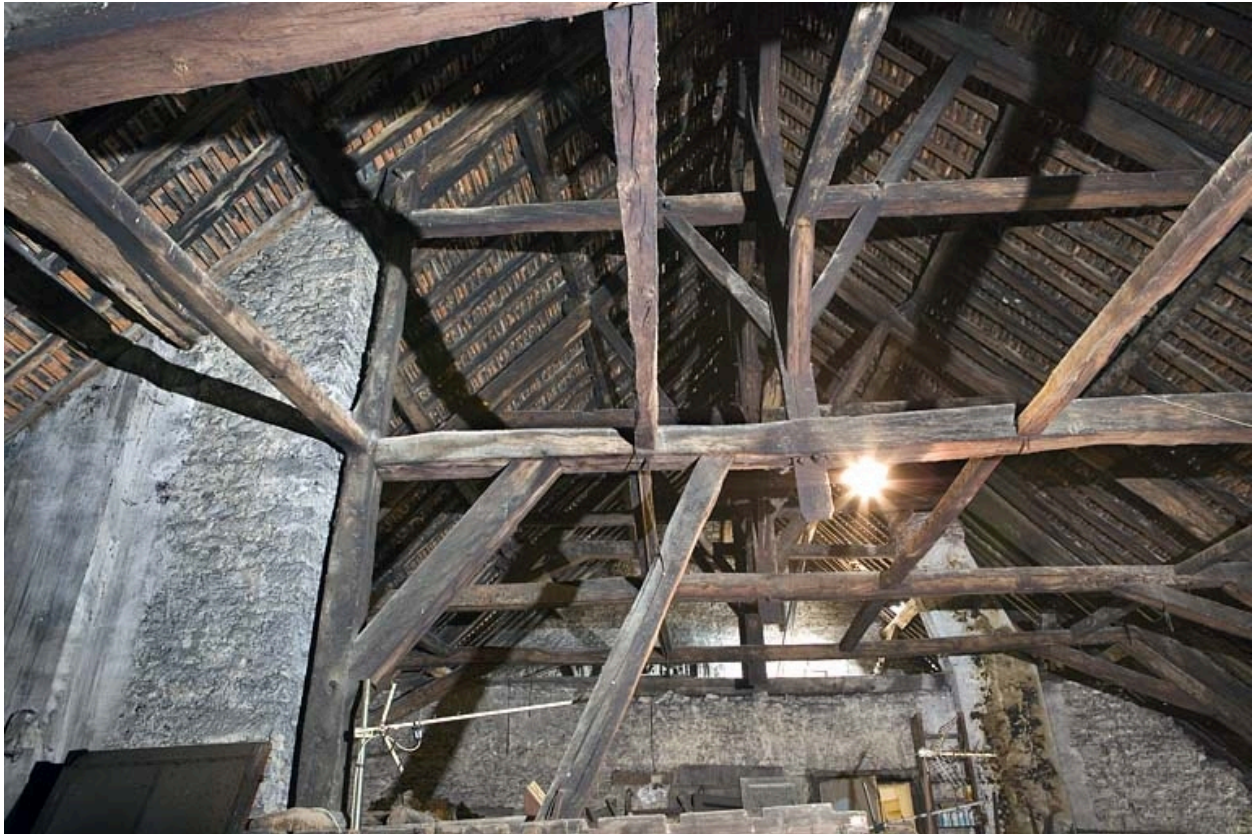
Intérieur, comble : vue d'ensemble de la charpente depuis le fond du grenier.
