Bourgogne-Franche-Comté, Saône-et-Loire  
Baudrières  
Boulay

## ferme

Numéro de dossier : IA71001262

Cadre de l'étude : enquête thématique départementale enquête partielle, enquête thématique départementale habitat de la Bresse bourguignonne, enquête thématique départementale enquête externe

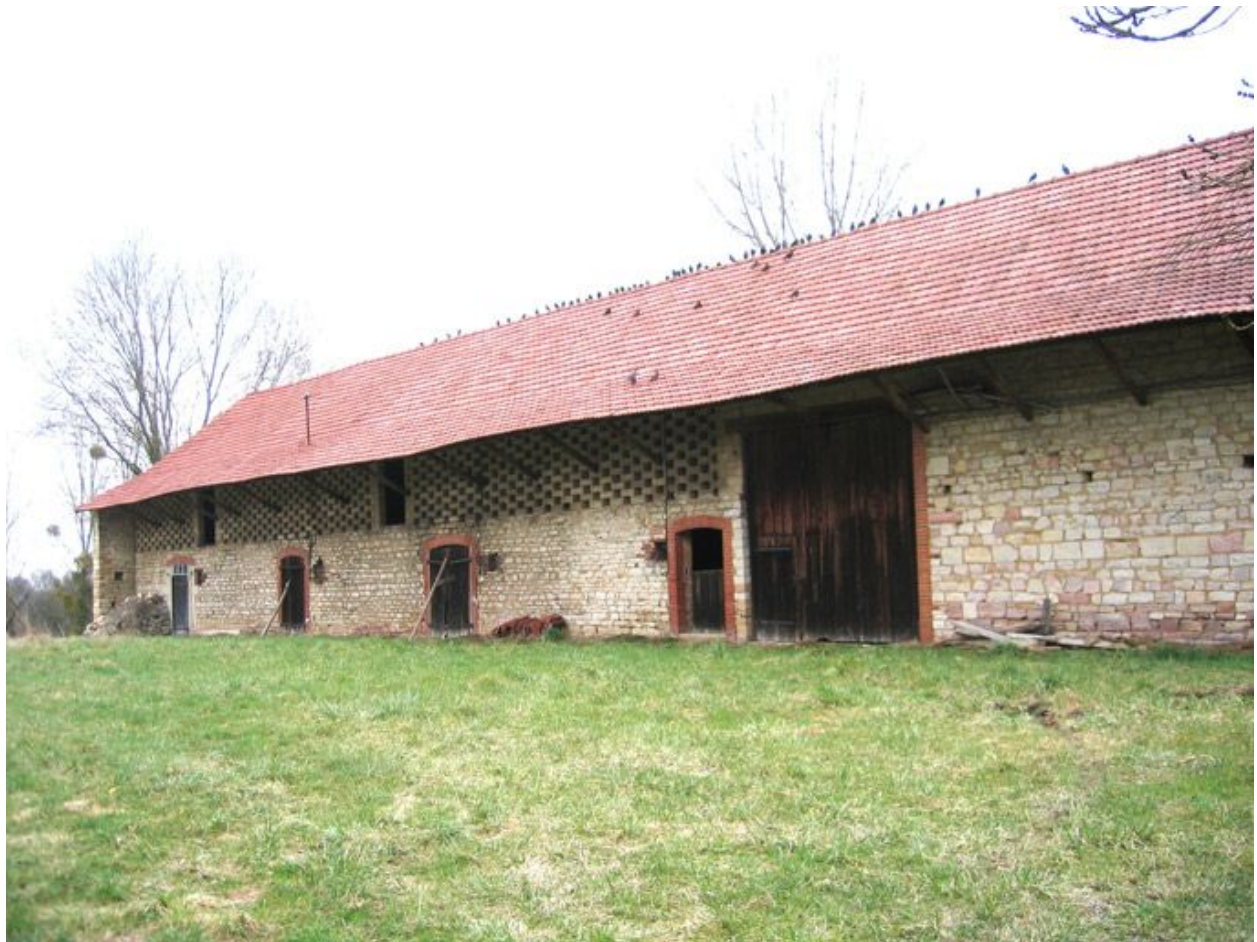
IVR26\_20067101112NUCA

Vue d'ensemble de la façade  
du bâtiment des dépendances.

Vue d'ensemble de la façade du bâtiment des dépendances.
