Bourgogne-Franche-Comté, Haute-Saône  
Cendrecourt  
2 impasse de l'Eglise

## presbytère

Numéro de dossier : IA70001087  
Date de l'enquête initiale : 2018  
Date(s) de rédaction : 2019  
Cadre de l'étude : enquête thématique régionale val de Saône  
Degré d'étude : étudié

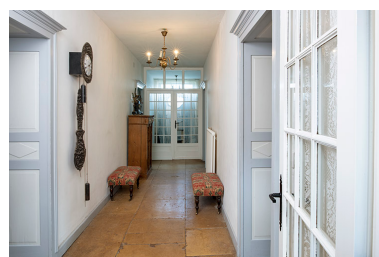
Vue de la distribution  
intérieure au rez-de-chaussée.  
Phot. Sonia Dourlot  
IVR43\_20187000891NUC4A

Vue de la distribution intérieure au rez-de-chaussée.

Les pièces du rez-de-chaussée de l'habitation principale s'organisent autour du couloir central (dallé de pierre) reliant les deux portes symétriques : quatre pièces d'angle, deux pièces intermédiaires. La cuisine comporte une cheminée adossée, à faux-manteau, qui communique avec un placard de la pièce adjacente. Un escalier en charpente (à retour avec jour) dessert l'étage.

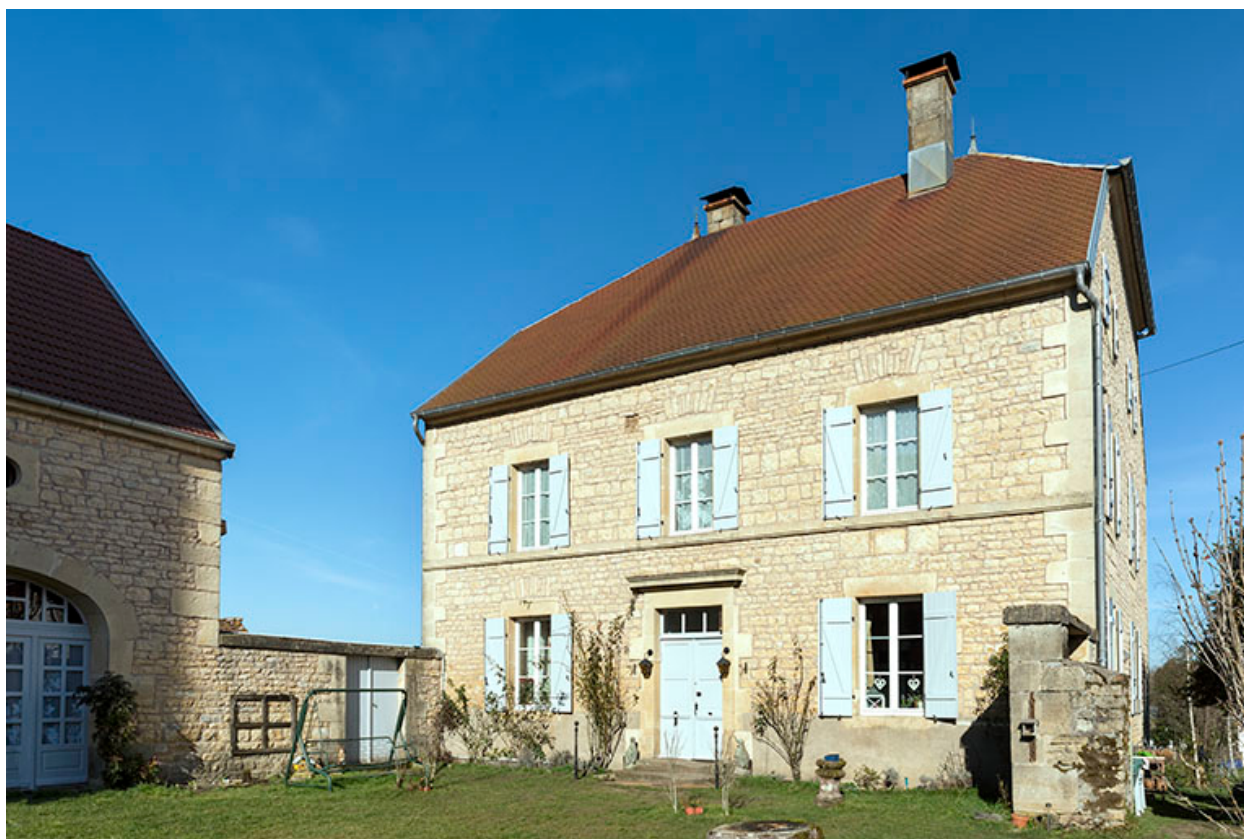
Vue de trois-quart de la façade  
antérieure et de la cour intérieure.  
Phot. Sonia Dourlot  
IVR43\_20197000269NUC4A

Vue de trois-quart de la façade antérieure et de la cour intérieure.

Le logis de forme carrée, sur une cave voutée, est édifié en moellons de calcaire dont l'enduit a été retiré (en 2011). Il présente sa façade principale au sud : deux baies avec contrevents au rez-de-chaussée surmontée de linteaux droits encadrent la porte d'entrée (encadrement en pierre, surmontée d'une corniche) Un bandeau règne entre les deux étages. L'étage comporte trois baies avec contrevents sur les deux façades. Un grenier est aménagé auquel deux baies dans les pignons donnent le jour. Les pignons sont percés de deux baies en rez-de-chaussée, deux à l'étage, deux –de forme carré– pour les combles. La façade arrière est organisée autour de la porte centrale (elle aussi avec son encadrement de pierres surmontée d'une corniche) donnant accès à la cave sous l'escalier extérieur de pierre rachetant la hauteur du soubassement, à deux courtes volées parallèles à la façade.

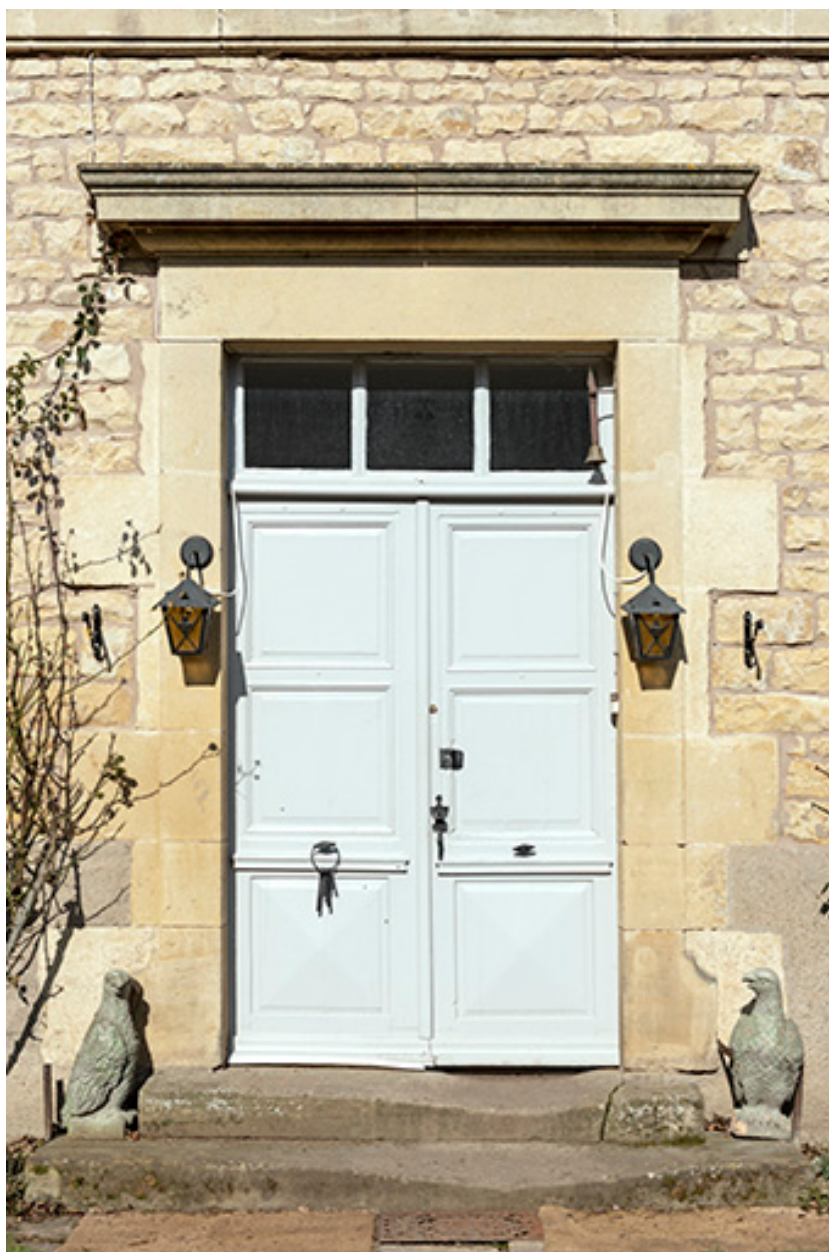
Vue de détail de la porte  
d'entrée sur la façade antérieure.  
Phot. Sonia Dourlot  
IVR43\_20197000271NUC4A

Vue de détail de la porte d'entrée sur la façade antérieure.
