Bourgogne-Franche-Comté, Doubs  
Besançon  
îlot des Martelots  
6 rue de Pontarlier

## maison

Numéro de dossier : IA25000440  
Date de l'enquête initiale : 1996  
Date(s) de rédaction : 2006  
Cadre de l'étude : enquête thématique régionale demeures bisontines  
Degré d'étude : étudié

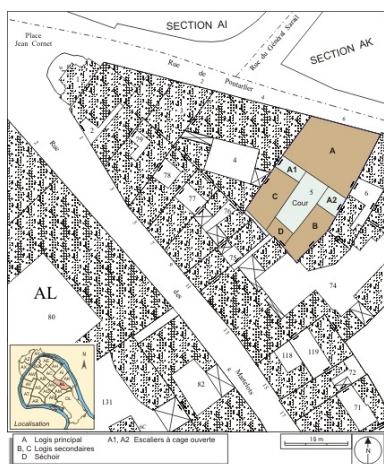
Plan masse et de situation. Extrait du plan cadastral, 1974, section AL.

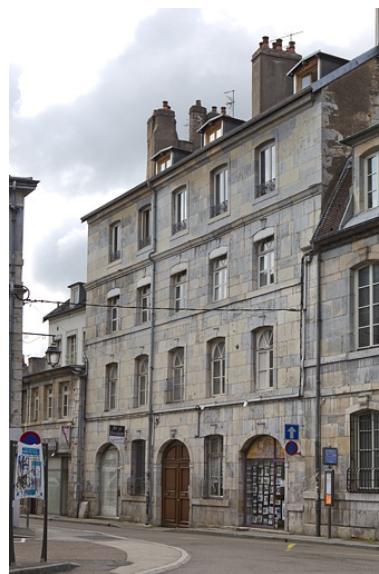
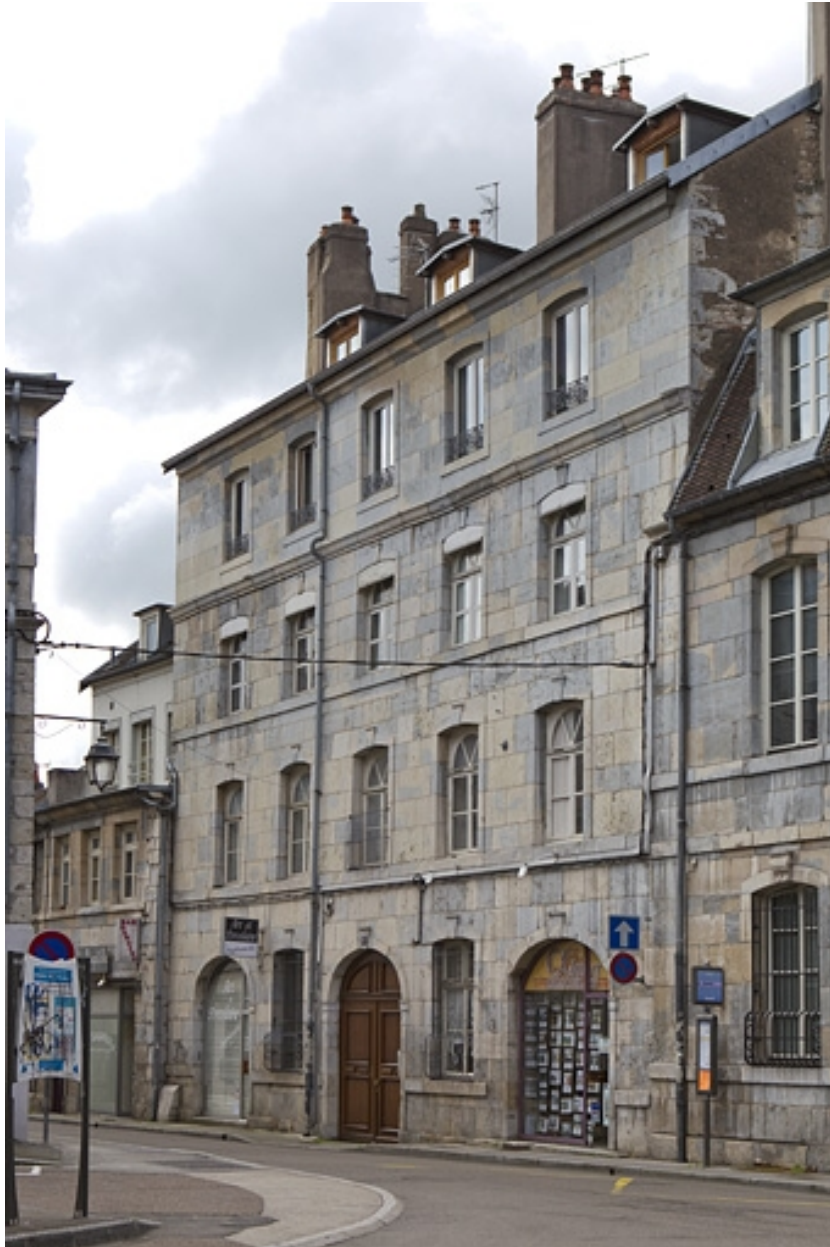
Vue d'ensemble de la façade sur rue du logis principal, de trois quarts droit.

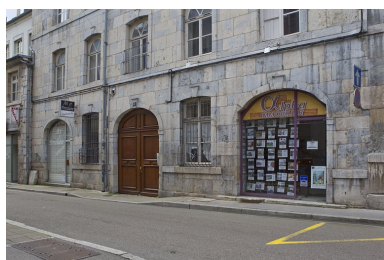
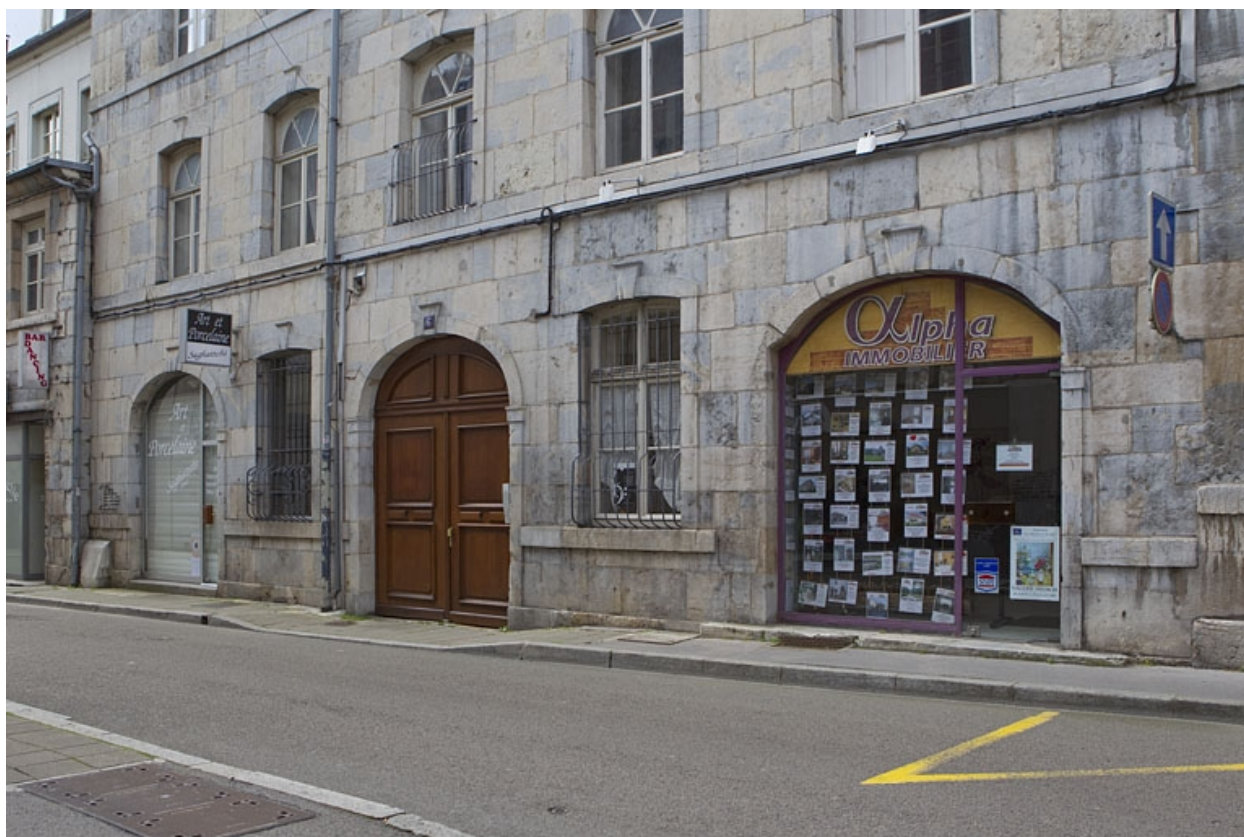
Détail du rez-de-chaussée  
de la façade sur rue du logis  
principal, de trois quarts droit.

Détail du rez-de-chaussée de la façade sur rue du logis principal, de trois quarts droit.

La maison a été construite en 1755 pour deux frères, Nicolas et François Jannin, peut-être tous deux commerçants, puisque deux boutiques occupent les extrémités gauche et droite du rez-de-chaussée sur rue. Dans la 1ère moitié du 19e siècle, avant le cadastre de 1833, le logis sur rue, à un étage carré d'origine, est surélevé de deux étages, les logis secondaires en vis à vis dans la cour reconstruits ainsi que les escaliers à cage ouverte sur cour ; un grand séchoir à claire-voie de bois (bûcher ?) étant bâti au fond de la parcelle, entre les deux ailes des logis secondaires.

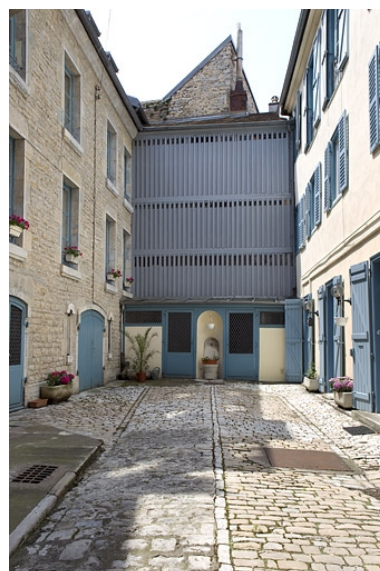
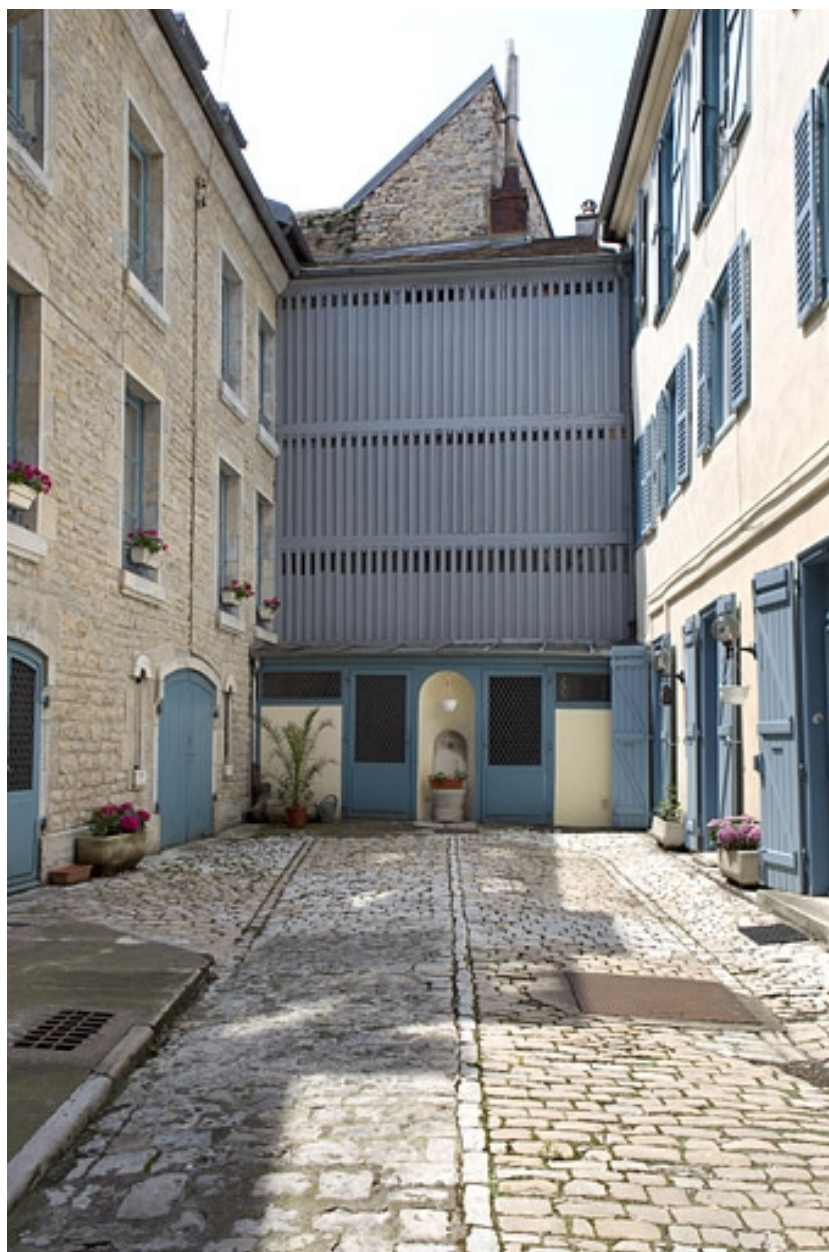
Vue d'ensemble du  
séchoir au fond de la cour.

Vue d'ensemble du séchoir au fond de la cour.

L'édifice est constitué d'un logis sur rue bâti sur un sous-sol voûté d'arêtes, de deux logis secondaires perpendiculaires de part et d'autre d'une cour, et d'un grand séchoir à claire-voie de bois (bûcher ?) occupant le fond de la parcelle entre les deux logis secondaires. Il est distribué par un passage cocher en position centrale et par deux escaliers à cage ouverte sur cour, situés entre les logis. Le logis principal, en pierre de taille, est à trois étages carrés. Deux boutiques en occupent le rez-de-chaussée. Le logis gauche, en moellon, bâti sur un sous-sol voûté en berceau en brique, comprend une remise en rez-de-chaussée, le logis droit de même hauteur étant en pan de bois enduit.

L'édifice est caractéristique des maisons avec entrée cochère, à deux logis secondaires perpendiculaires au logis principal sur rue, distribués par deux escaliers à cage ouverte. L'élément le plus remarquable est constitué par un grand séchoir en fond de parcelle occupant toute la hauteur des logis sur cour.

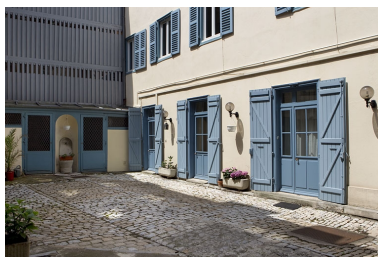
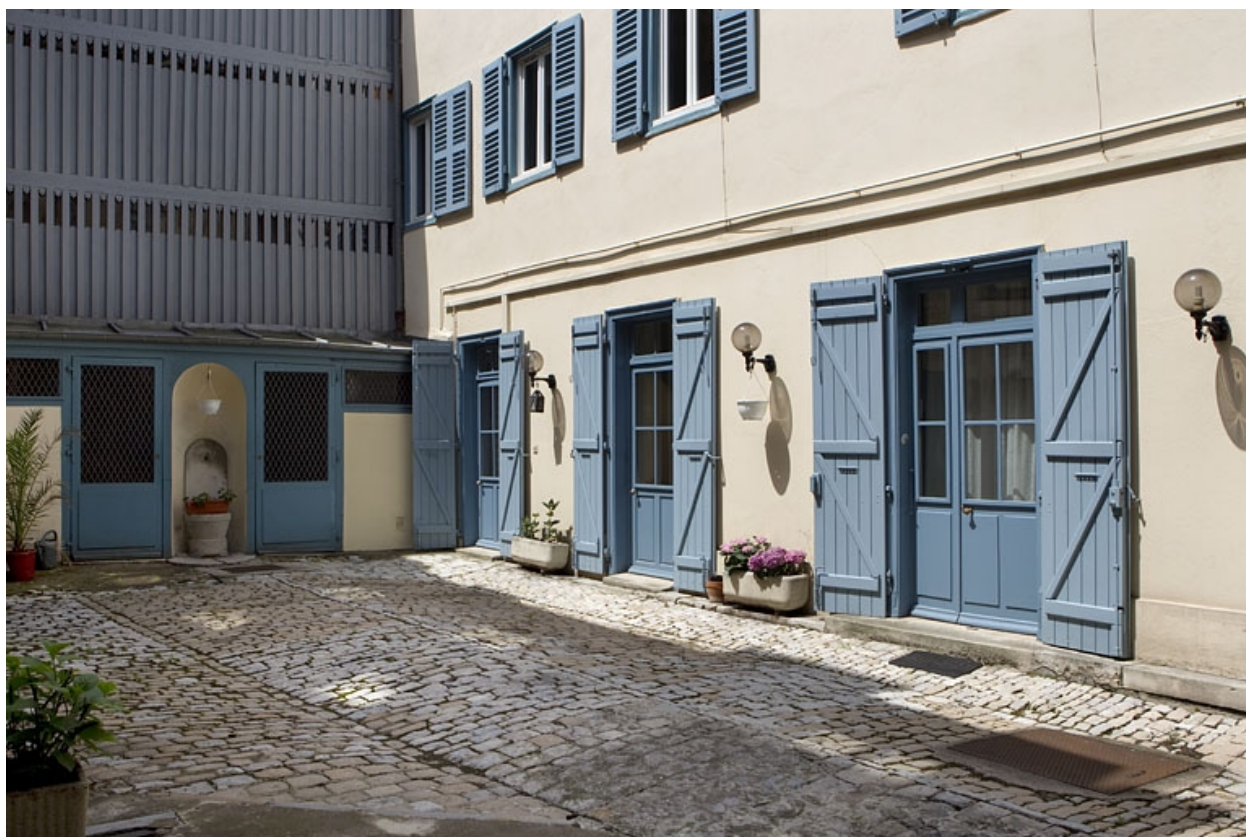
Détail du rez-de-chaussée  
du logis secondaire droit  
et d'une partie du séchoir.

Détail du rez-de-chaussée du logis secondaire droit et d'une partie du séchoir.

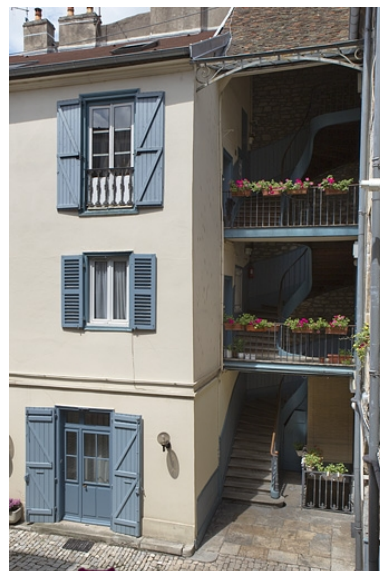
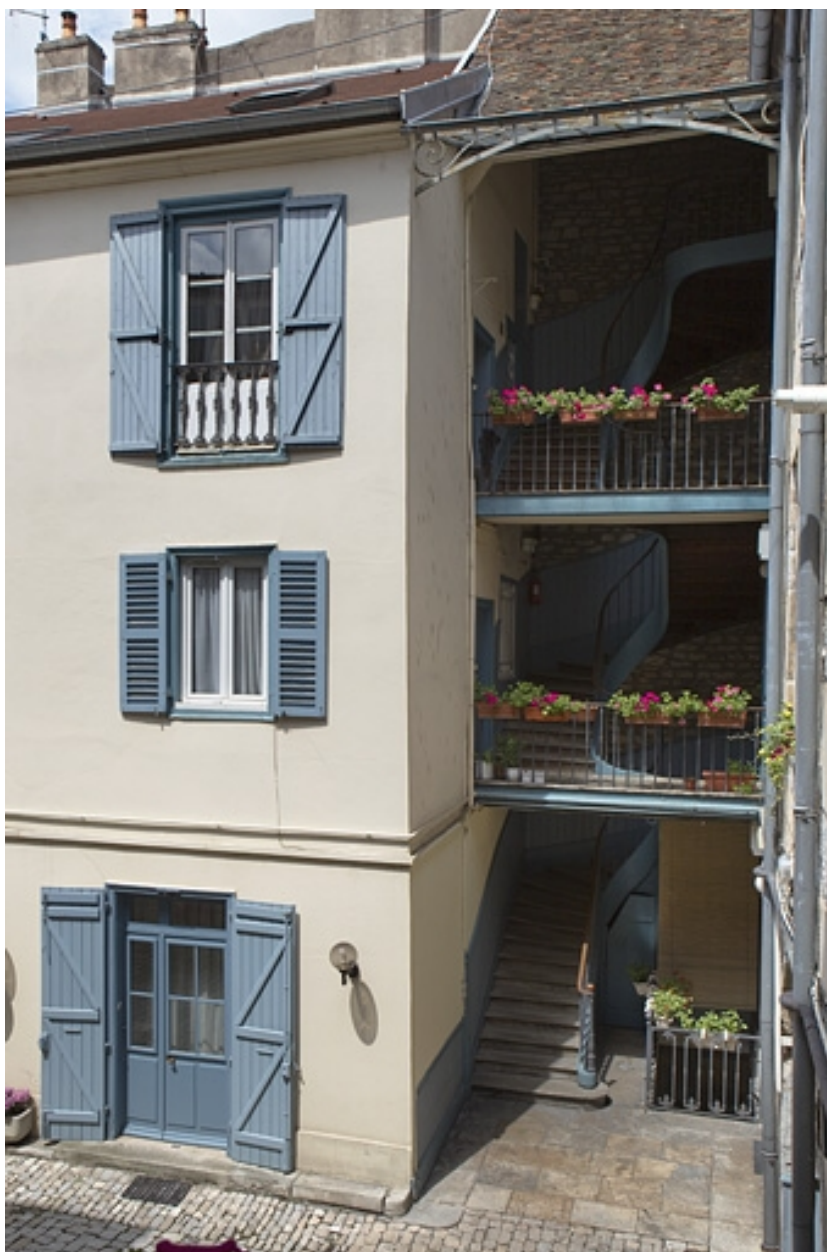
Vue d'ensemble de l'escalier à  
cage ouverte à droite de la cour.

Vue d'ensemble de l'escalier à cage ouverte à droite de la cour.

Escaliers : escalier de distribution extérieur : escalier tournant à retours sans jour, cage ouverte, escalier en charpente ;  
escalier de distribution extérieur : escalier tournant à retours avec jour, cage ouverte, escalier en charpente

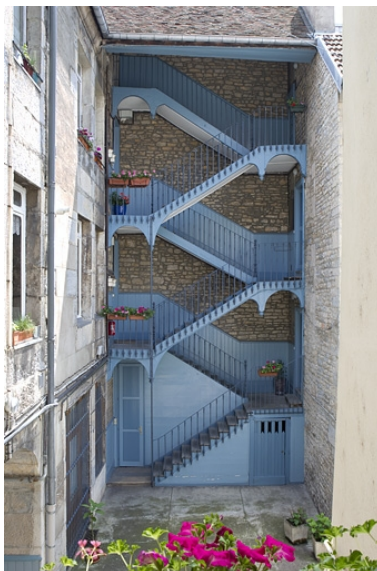
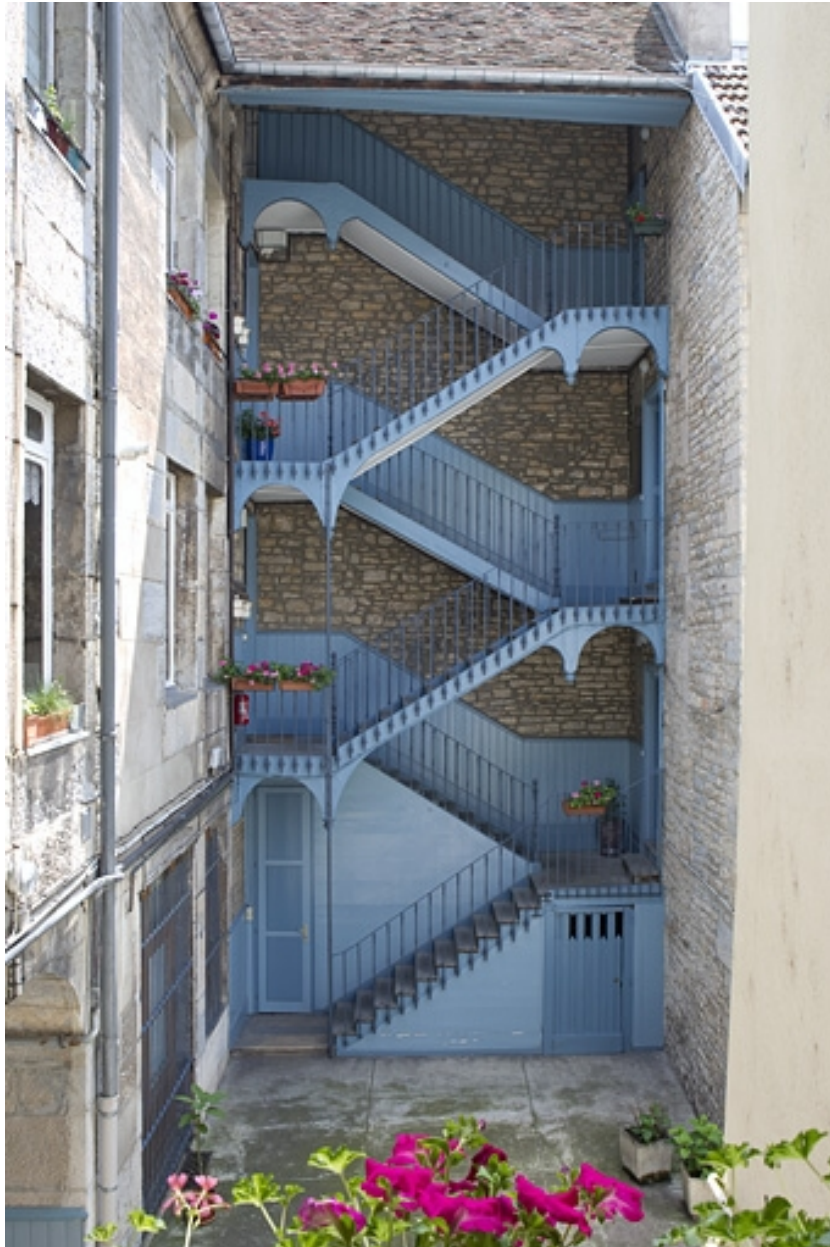
Vue d'ensemble de l'escalier à  
cage ouverte à gauche de la cour.  
Phot. Yves Sancey  
IVR43\_20102500756NUC2A

Vue d'ensemble de l'escalier à cage ouverte à gauche de la cour.

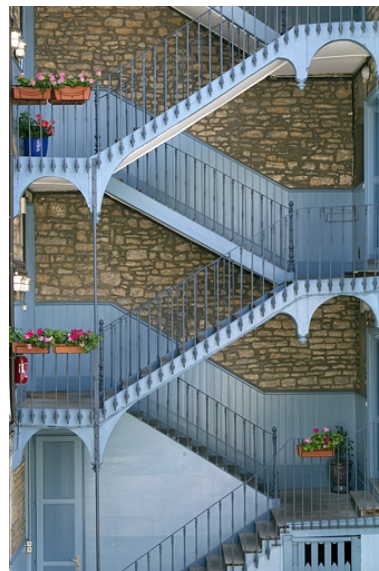
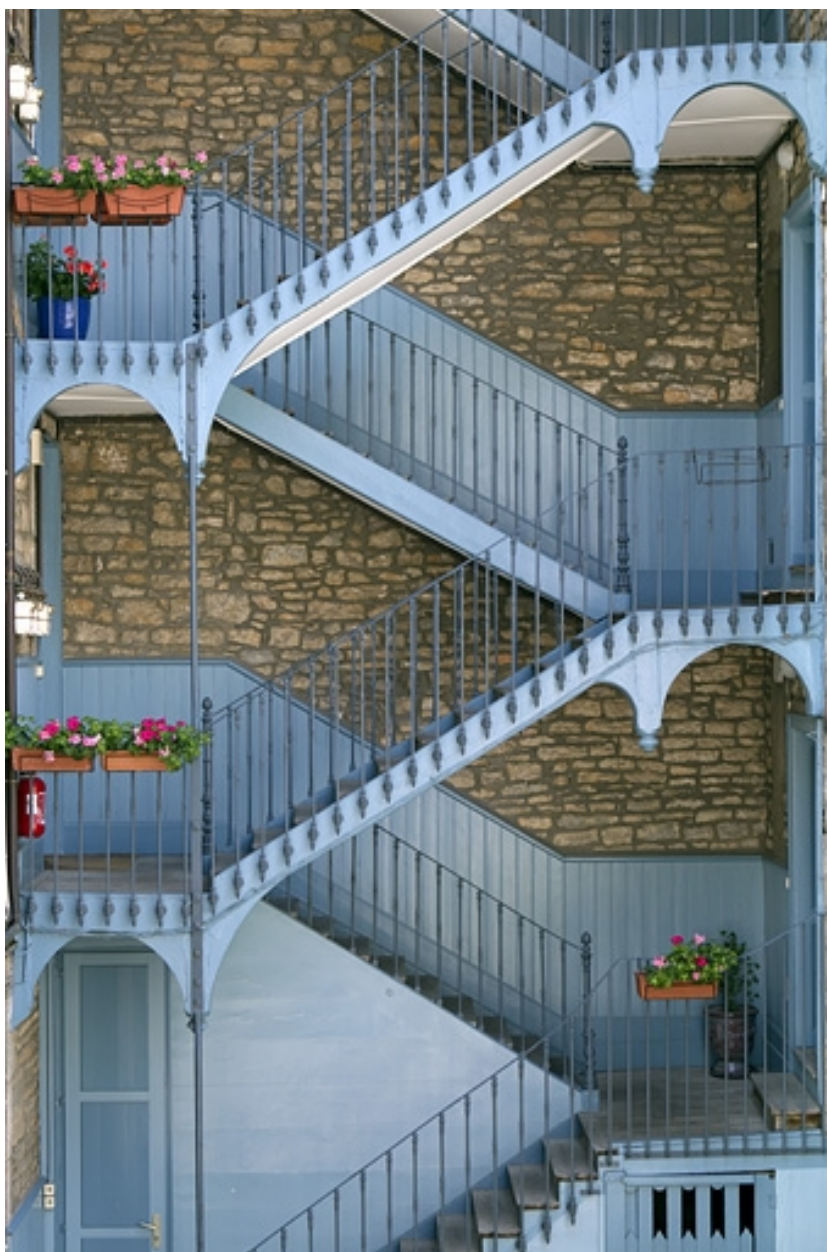
Détail de l'escalier à cage  
ouverte à gauche de la cour.  
Phot. Yves Sancey  
IVR43\_20102500755NUC2A

Détail de l'escalier à cage ouverte à gauche de la cour.

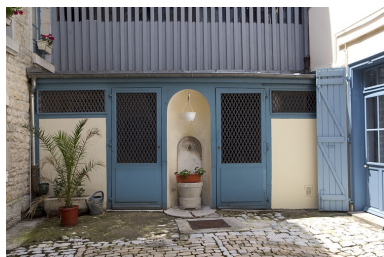
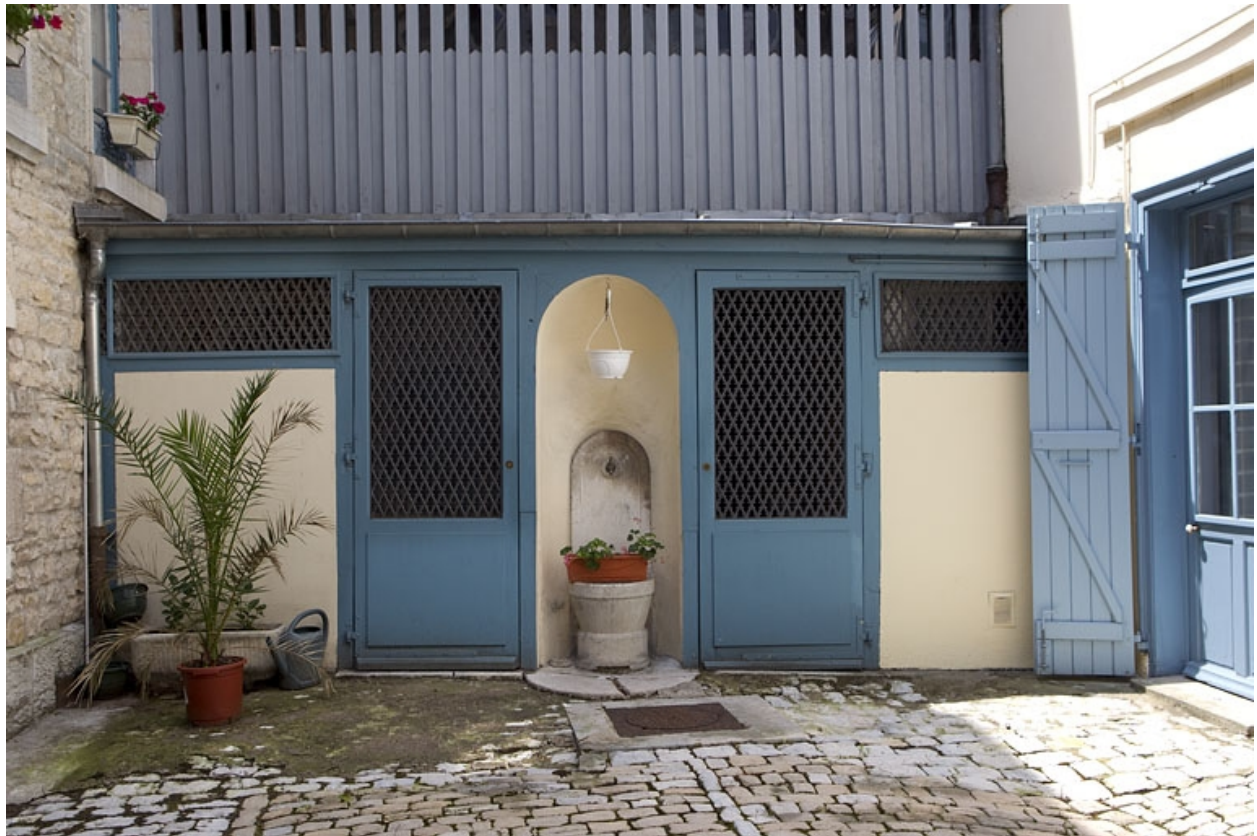
Détail de la borne fontaine et  
du rez-de-chaussée du séchoir.  
Phot. Yves Sancey  
IVR43\_20102500757NUC2A

Détail de la borne fontaine et du rez-de-chaussée du séchoir.
