Bourgogne-Franche-Comté, Doubs  
Malbrans  
les Combes de Punay  
route départementale 67

## tuilerie des Combes de Punay

Numéro de dossier : IA00014593  
Date de l'enquête initiale : 2015  
Date(s) de rédaction : 2016  
Cadre de l'étude : patrimoine industriel patrimoine industriel du Doubs  
Degré d'étude : étudié  
Référence du dossier Monument Historique : PA00101667

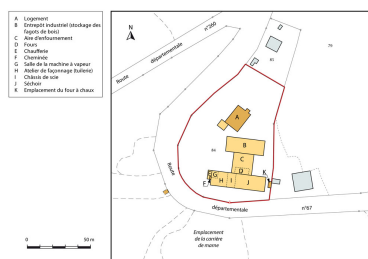
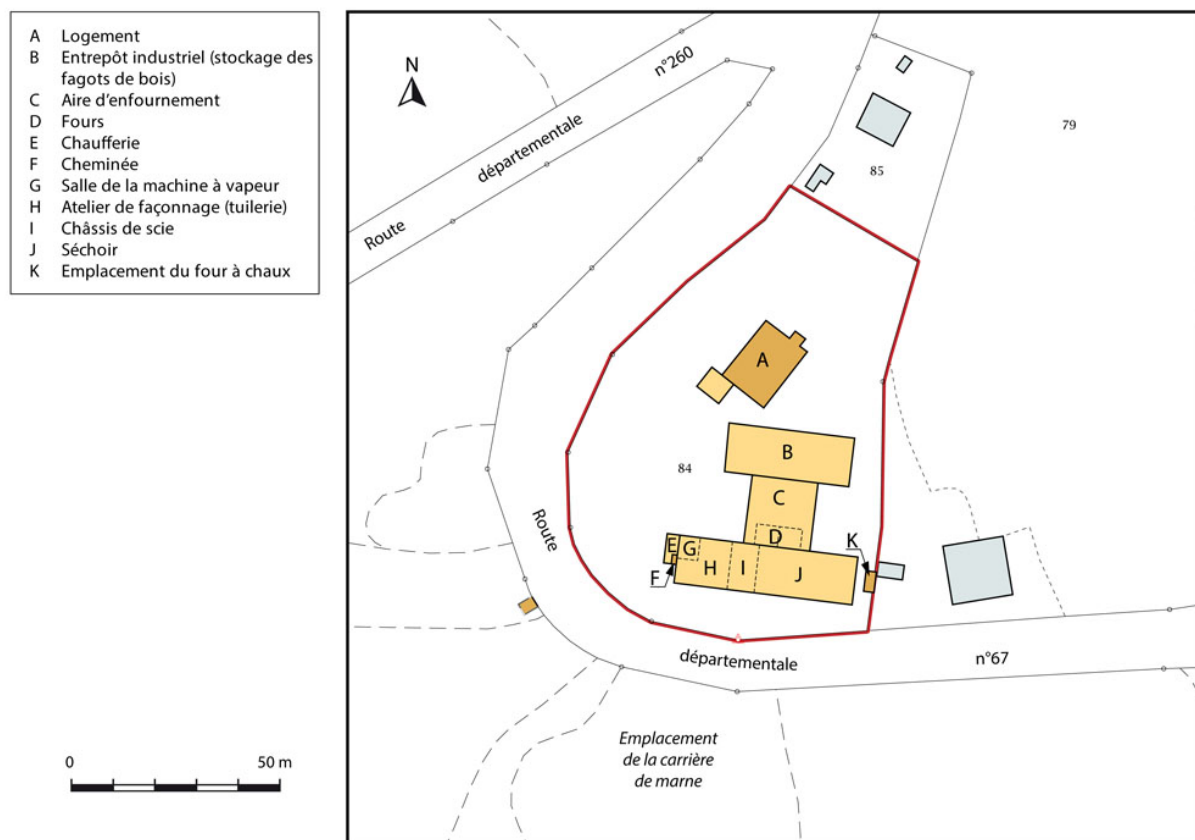
Plan-masse et de situation. Extrait du plan cadastral, 2015, section ZI.  
Dess. Mathias Papigny

Plan-masse et de situation. Extrait du plan cadastral, 2015, section ZI.

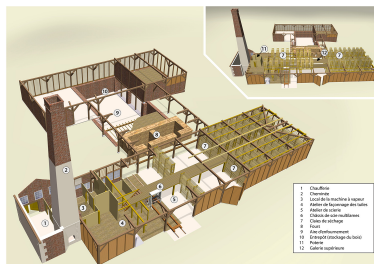
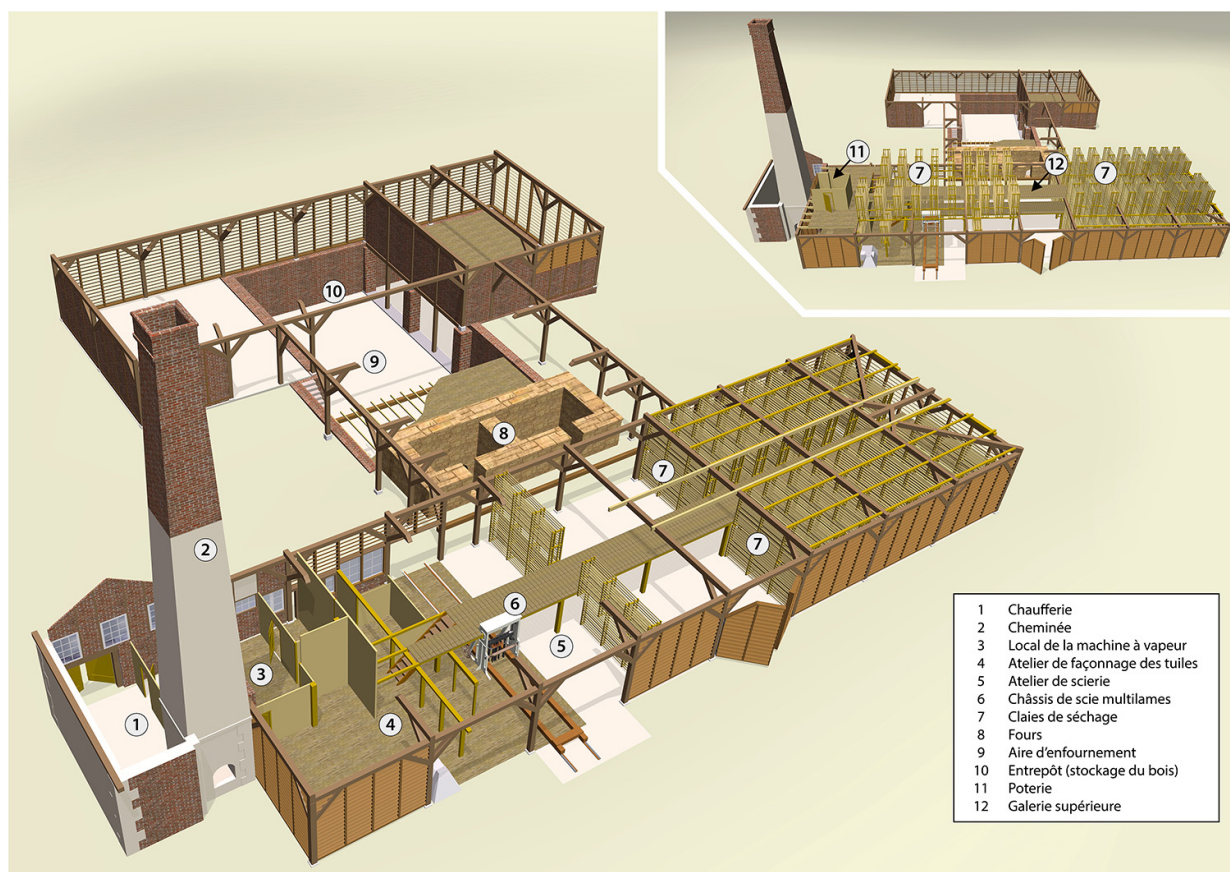
Vue axonométrique de la tuilerie-scierie.  
Dess. Mathias Papigny

Vue axonométrique de la tuilerie-scierie.

Les bâtiments industriels possèdent une ossature et une charpente en bois, et sont couverts de toits à longs pans, à croupes, en tuile plate. L'entrepôt industriel nord est partiellement hourdé en tuile creuse. Le bâtiment sud abritait les ateliers de tuilerie et de scierie à l'ouest et le séchoir à l'est. Des abats vents, caractéristiques des séchoirs de tuilerie, courent sur les quatre faces du bâtiment, protégés par un appentis. Ce bâtiment présente trois niveaux pour les claies de séchage. La chaufferie et la salle de la machine à vapeur sont construites en moellon de calcaire partiellement enduit, couvertes d'un toit à deux pans. La cheminée tronconique de section carrée est bâtie en pierre calcaire. L'aire d'enfournement, aménagée environ quatre mètres sous le niveau du sol et maçonnée en moellon de calcaire sur ses quatre côtés, est accessible par un escalier droit en maçonnerie. Les quatre gueules de charge des deux fours sont couvertes d'un arc en plein-cintre. Cet espace, qui n'était plus couvert au moment de la protection monument historique en 1979, a reçu une toiture à deux pans pendant la restauration des années 1980. Construit en moellon de calcaire enduit, le logement possède un étage carré et est couvert d'un toit à demi-croupes en tuile mécanique. L'adjonction adossée au mur-pignon sud est couverte d'un appentis. Une terrasse couverte d'un toit en pavillon en tuile plate jouxte le logement.

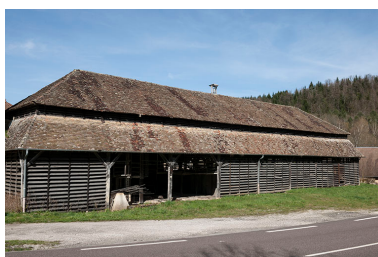
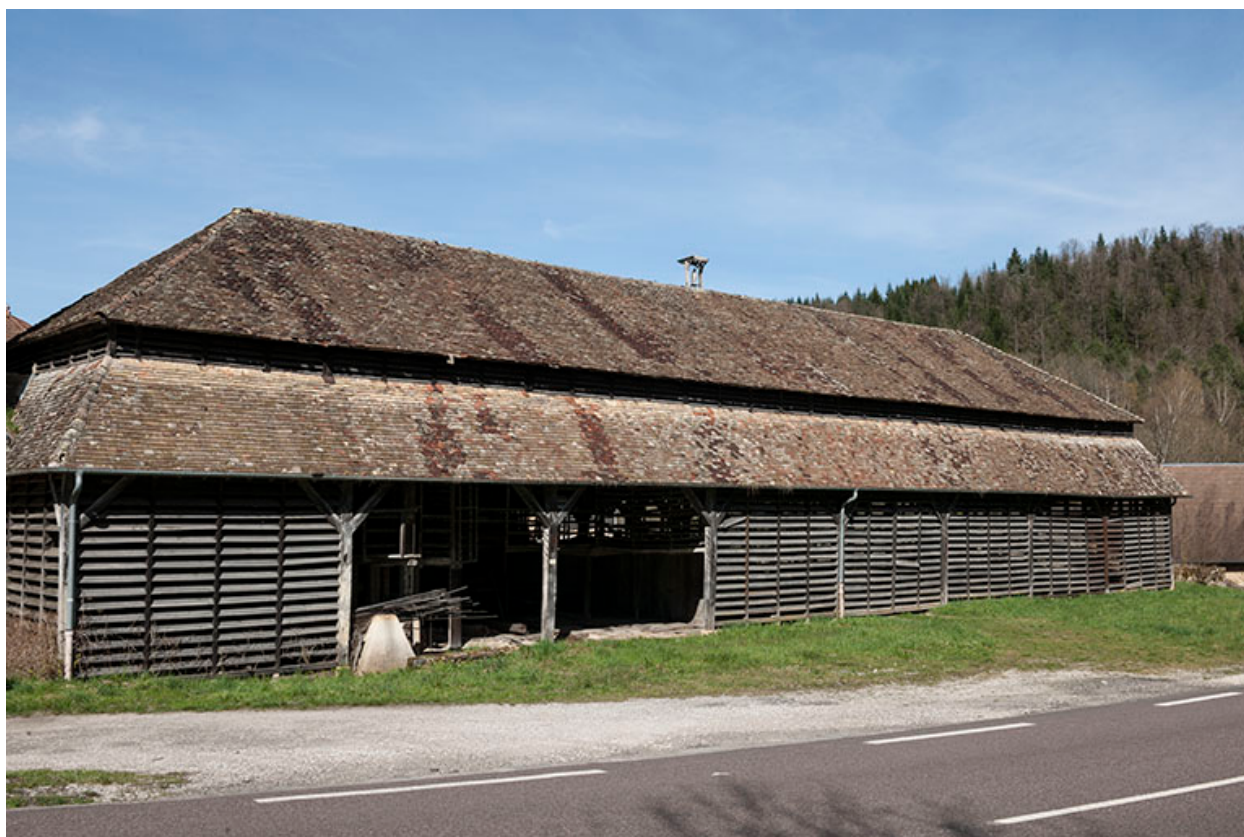
Façade sud de l'atelier de façonnage et du séchoir.

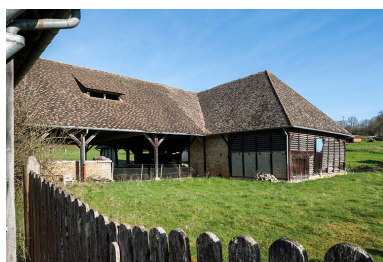
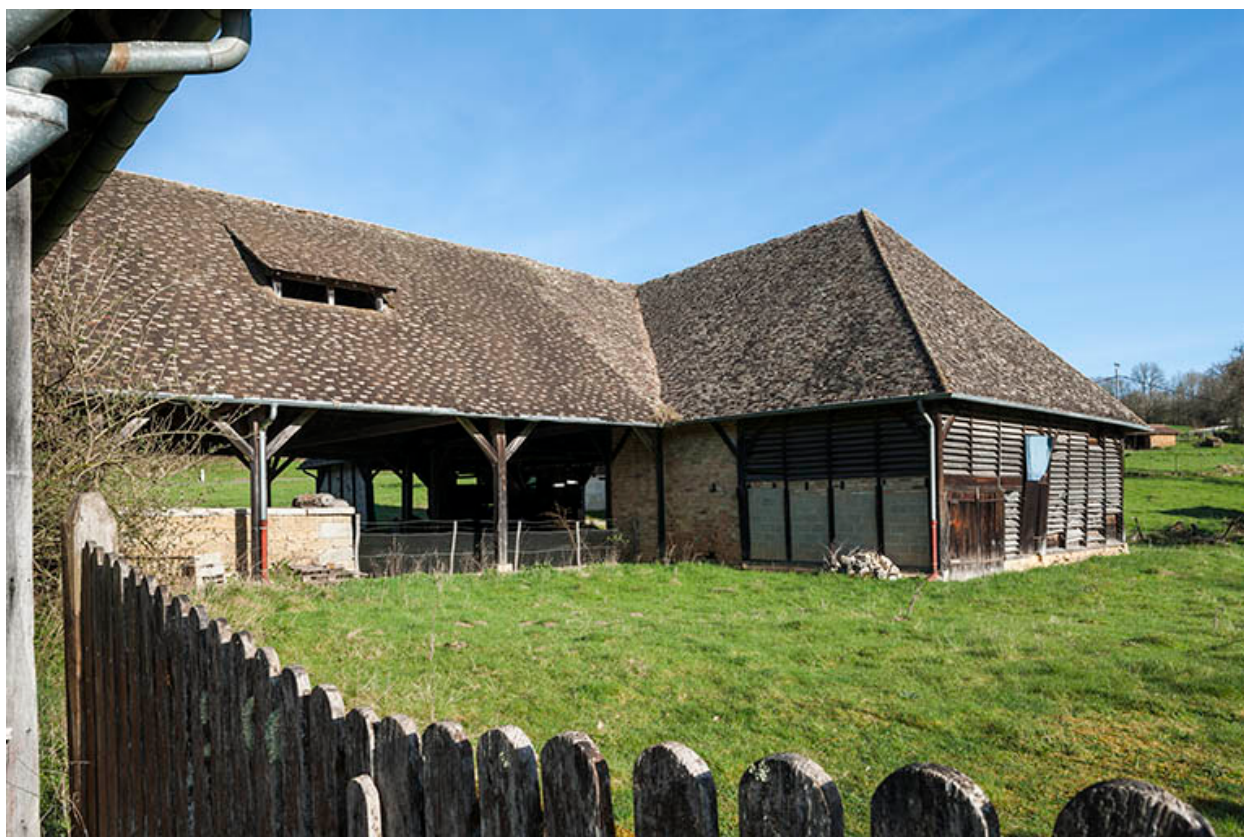
Le bâtiment du four et l'entrepôt  
industriel vus de trois quarts.  
Phot. Jérôme Mongreville  
IVR43\_20152501078NUC4A

Le bâtiment du four et l'entrepôt industriel vus de trois quarts.

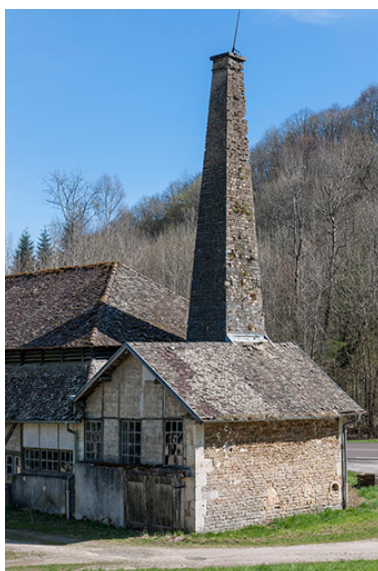
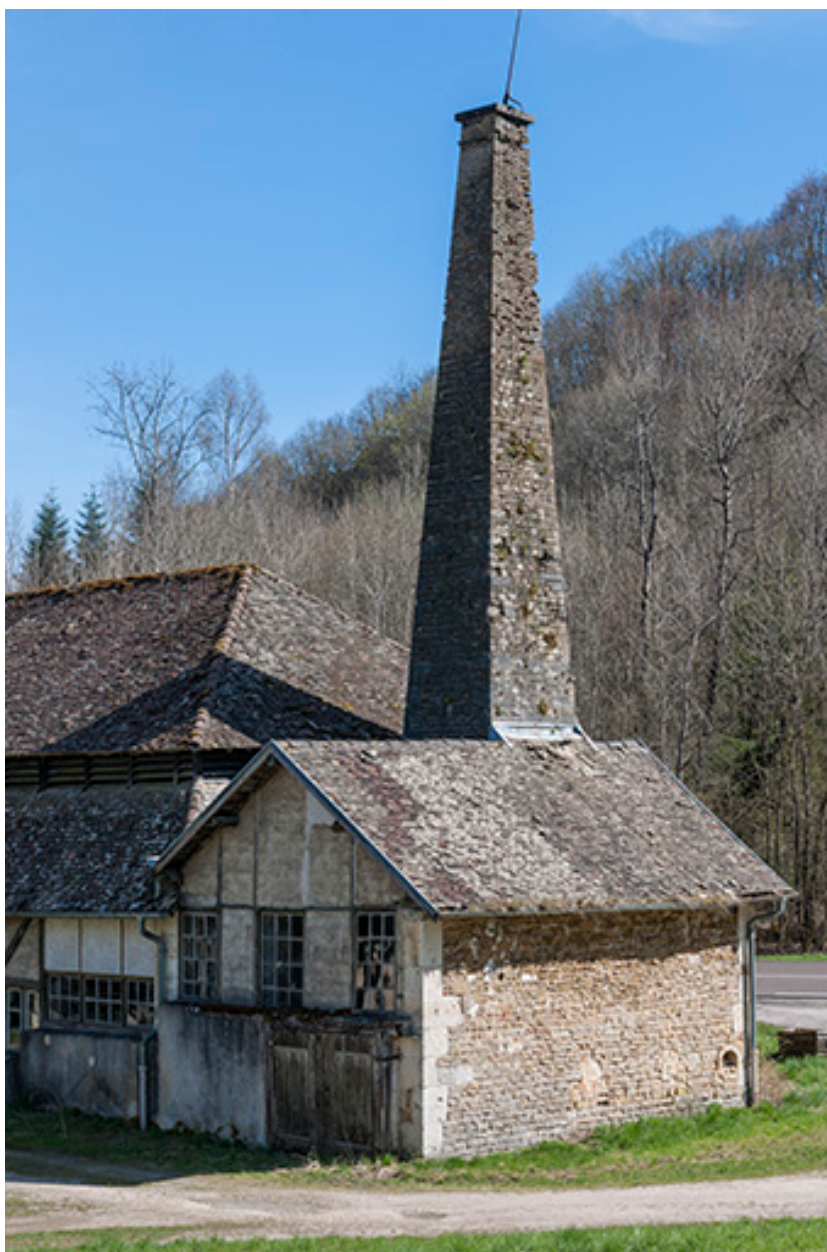
Chaufferie et salle de  
la machine à vapeur.  
Phot. Jérôme Mongreville  
IVR43\_20152501091NUC4A

Chaufferie et salle de la machine à vapeur.

machines de M. Regard, situés 13 rue Saint-Pierre à Besançon. La machine à vapeur installée en 1846, d'une puissance de 3 chevaux, avait été construite par la maison Rauch (Paris). La bielle et le système de transmission auraient été modifiés en 1876 par le constructeur Marion et Compagnie, de Besançon. La chaudière horizontale était à deux bouilleurs cylindriques. Un convoyeur par courroie amenait la terre du broyeur à la mouleuse. Une machine à fabriquer des tuiles mécaniques avait été installée avant 1913. Le fonctionnement de la tuilerie nécessitait quatre personnes, celui de la scierie deux ouvriers. Deux fours, chauffés au bois, ont été construits mais seul celui situé à l'ouest est en service au début du 20<sup>e</sup> siècle. La contenance du four était de 25 000 tuiles et 4000-5000 briques. La durée de la cuisson durait 5 jours. Bien qu'aucun catalogue de production ne soit connu à ce jour, une étude menée en 1979 atteste l'existence de six modèles de tuile plate, marqués *Lapoire*, *Firmin Mourot* ou *Combes de Punay*, deux modèles de tuile mécanique, trois modèles de brique creuse et deux de brique pleine, un modèle de hourdis, de drain et de conduit à fumée. L'établissement comprend également un four à chaux (aujourd'hui disparu), construit dans le prolongement est de l'atelier de fabrication, et qui utilise le calcaire extrait au-dessus de la carrière de marne.

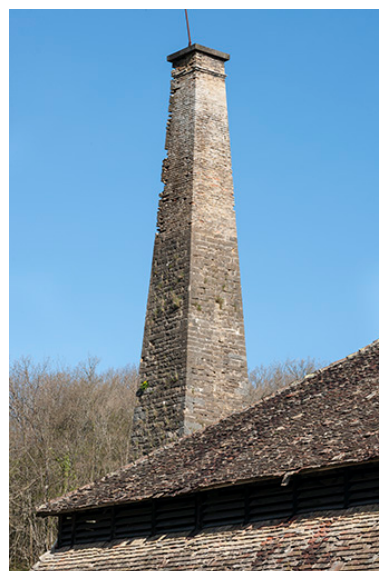
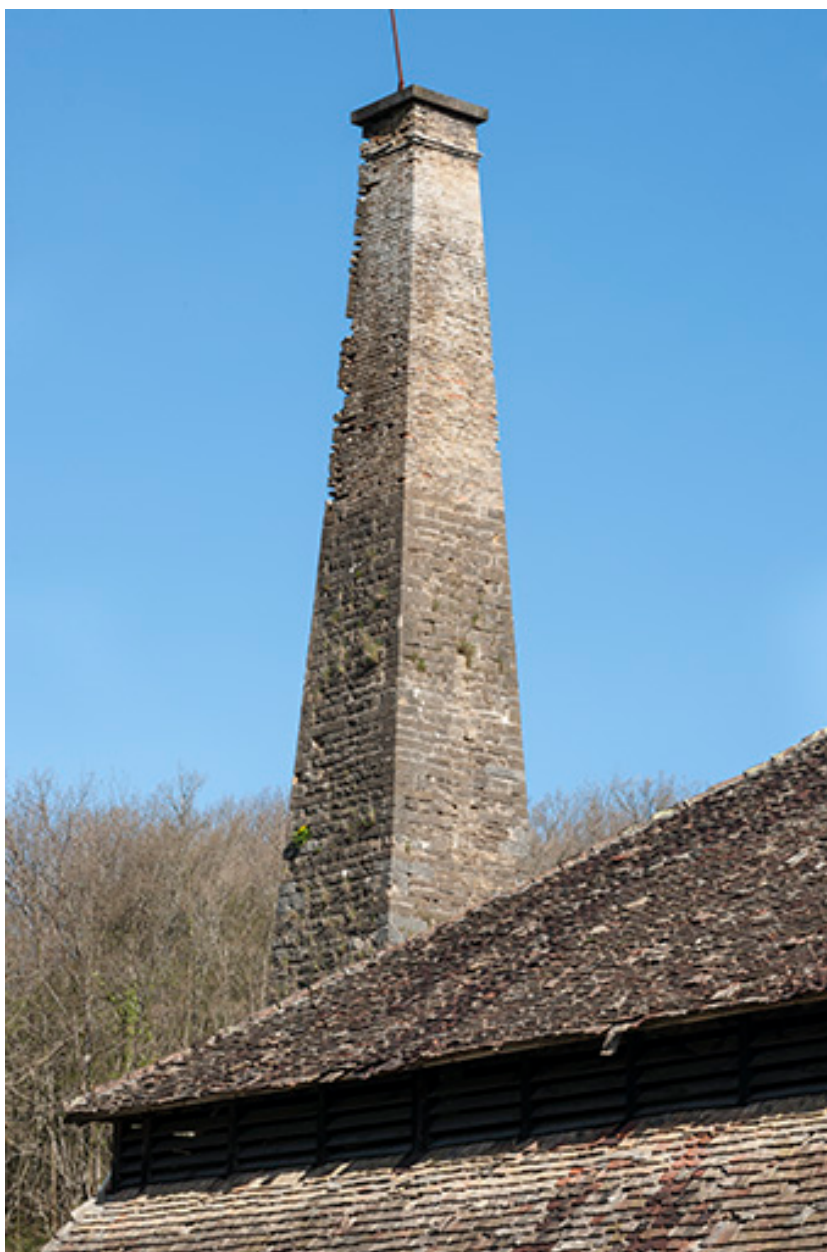
La cheminée de la chaufferie.  
Phot. Jérôme Mongreville  
IVR43\_20152501086NUC4A

La cheminée de la chaufferie.

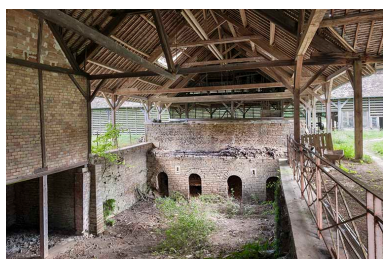
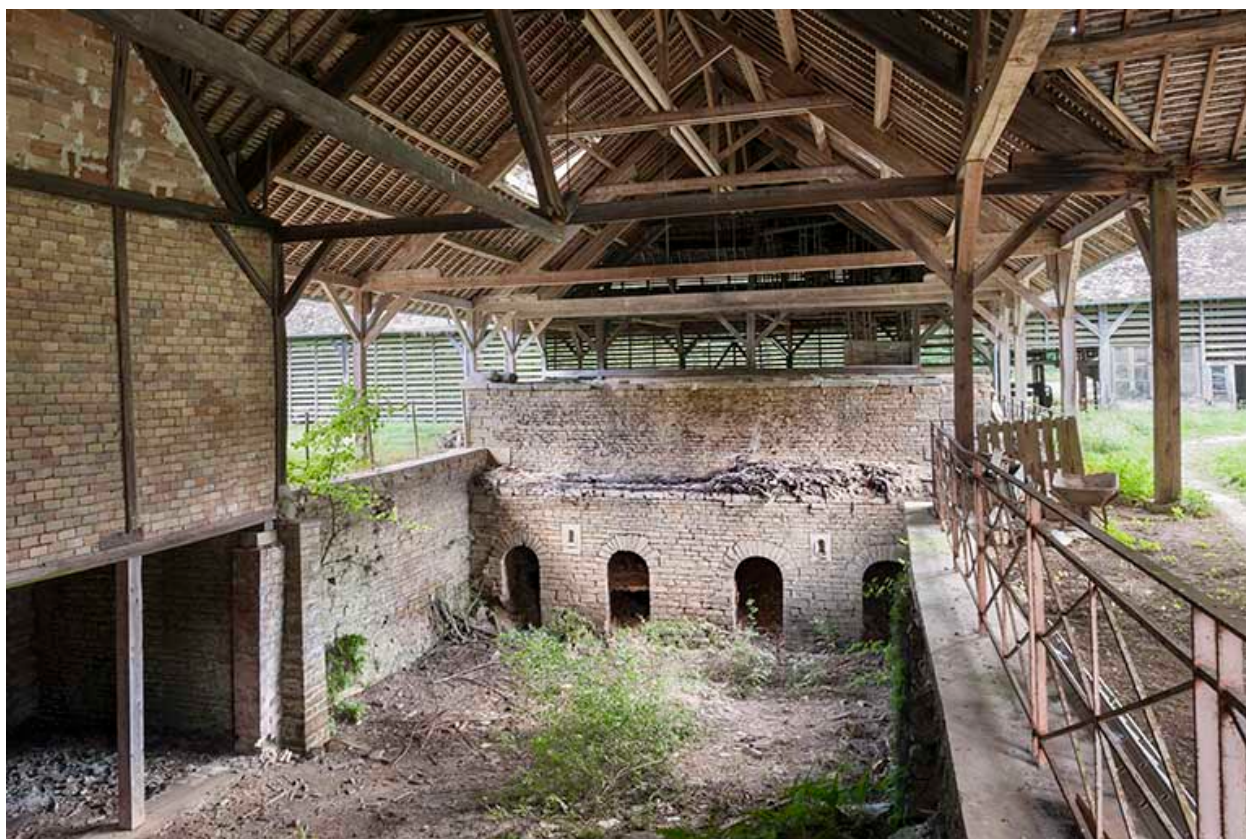
Aire d'enfournement et  
gueules de charge des fours.  
Phot. Jérôme Mongreville  
IVR43\_20152501887NUC4A

Aire d'enfournement et gueules de charge des fours.

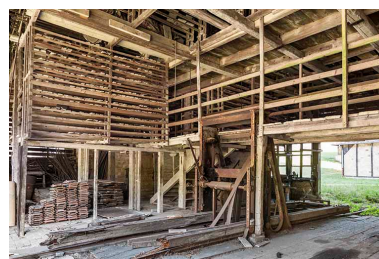
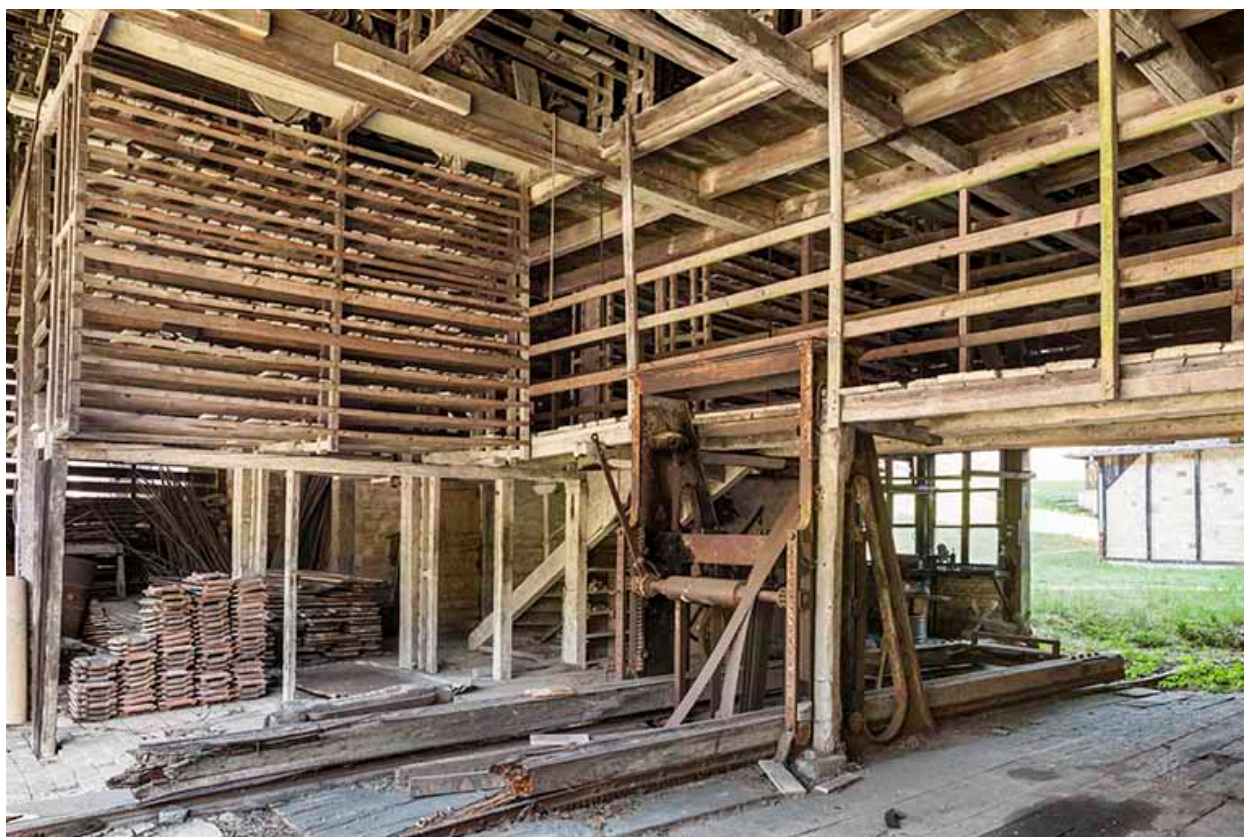
Le séchoir. Au premier  
plan, le châssis de scie.  
Phot. Jérôme Mongreville  
IVR43\_20152501079NUC4A

Le séchoir. Au premier plan, le châssis de scie.

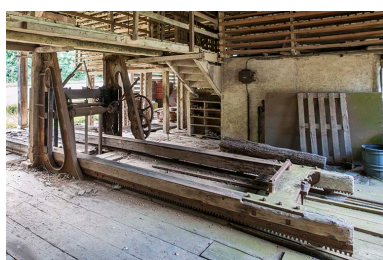
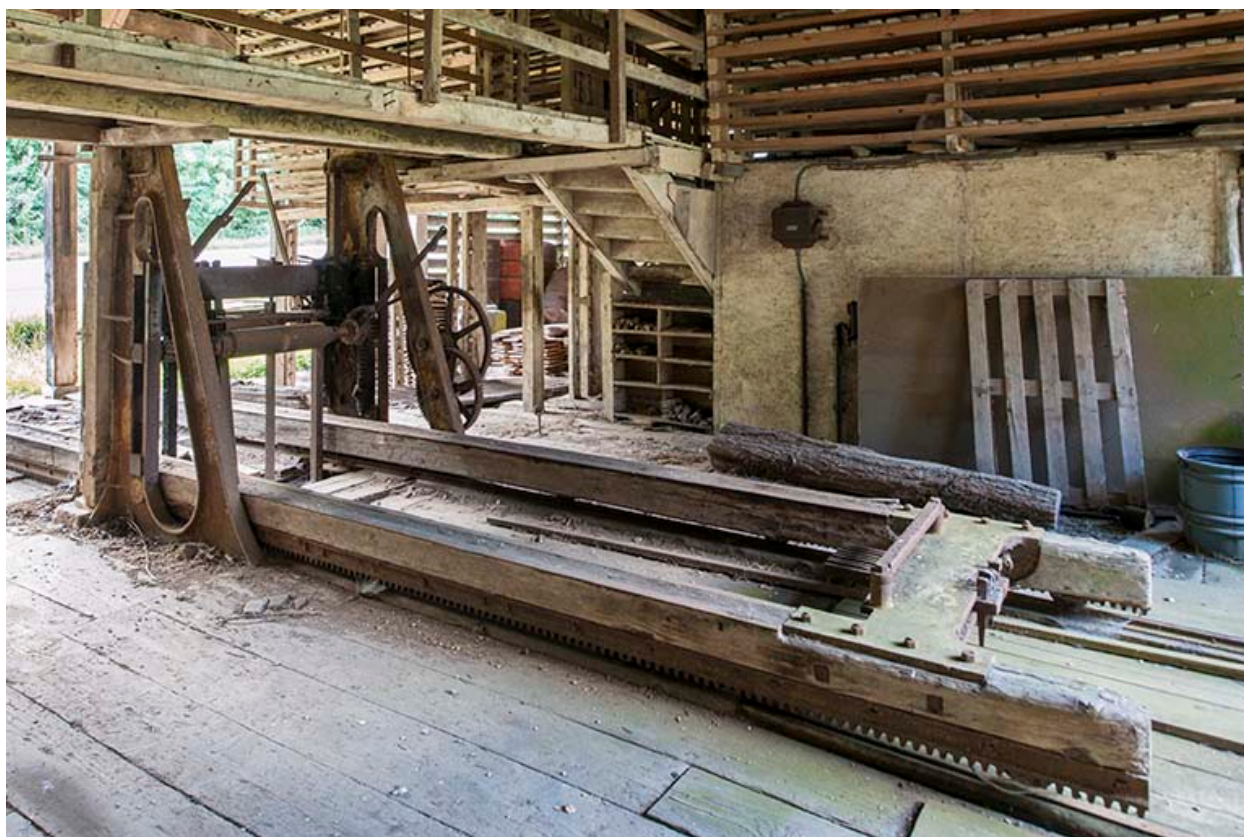
Châssis de scie et  
son chariot à grumes.  
Phot. Jérôme Mongreville  
IVR43\_20152501889NUC4A

Châssis de scie et son chariot à grumes.

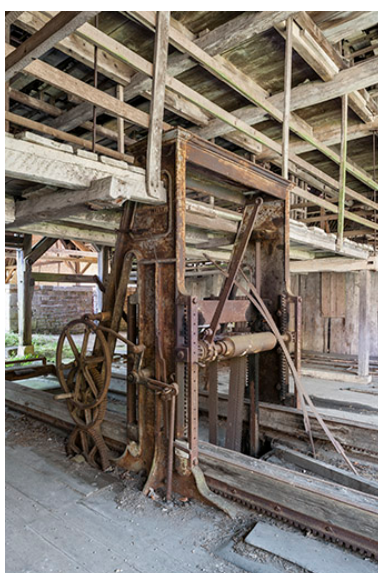
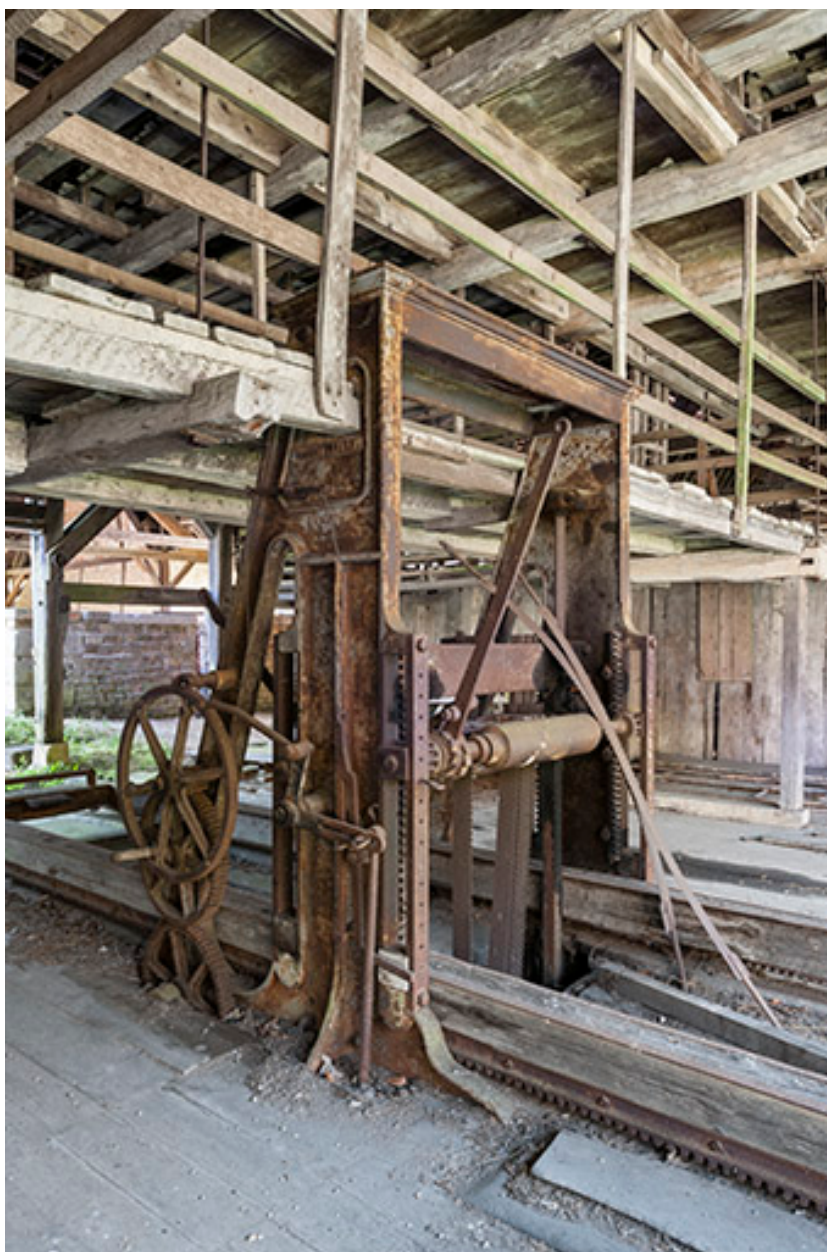
Châssis de scie à lames multiples  
Phot. Jérôme Mongreville  
IVR43\_20152501080NUC4A

Châssis de scie à lames multiples

Construite peu avant 1845 "aux combes de Punais" par Charles Guyot de Vercia, la tuilerie est mise en service en 1846. L'arrêté préfectoral du 9 juin 1846 autorise le propriétaire à établir dans sa tuilerie une machine à vapeur destinée à mécaniser la production de tuiles. Elle est installée au mois d'août suivant dans un local construit à cet effet à l'ouest du séchoir, flanqué d'une cheminée de section carrée. La matrice cadastrale signale un "agrandissement [maison] en 1850, exemption [fiscale] de 15 ans par suite du décret du 13 juillet 1848". A sa mort en 1864, Charles Guyot de Vercia lègue son établissement à l'hôpital d'Ornans. A cette date, le stock se monte à 382 560 tuiles cuites et 119 873 tuiles "vertes", d'une valeur de 13 443 francs. La tuilerie est acquise par Charles Joseph (Georges ?) Lapoire vers 1870, puis par sa belle-sœur Gabrielle Augustine Vieux vers 1877. En 1883, l'effectif est de huit hommes, deux femmes et deux enfants. La tuilerie est achetée en 1884 par Firmin Mourot, marchand de bois à Villers-sous-Montrond (25), qui y annexe un atelier de scierie à l'extrême fin du 19e siècle. A la mort de Firmin en 1913, ses fils poursuivent l'activité, mais deux d'entre eux perdent la vie pendant la Première Guerre mondiale. André Mourot, associé à ses deux sœurs, reprend la succession en 1920. La tuilerie a cessé son activité vers 1930, alors que la scierie a fonctionné jusqu'en 1965. Le châssis de scie vertical à lames multiples a été fabriqué par les Ets Pouguet, mécaniciens-constructeurs à Ornans ([IA25000133](#)). Vraisemblablement installé en 1900, il était mis en jeu par la machine à vapeur. L'ensemble des bâtiments ainsi que le matériel subsistant a été inscrit à l'Inventaire supplémentaire des Monuments historiques par l'arrêté du 31 juillet 1979. Des campagnes de restauration ont été menées entre 1979 et 1988, mais le magasin nord, faute d'entretien, menace ruine. Le matériel de la tuilerie (machines, moules et filières) a été vendu à la cessation d'activités, mais le châssis de scie est toujours en place.

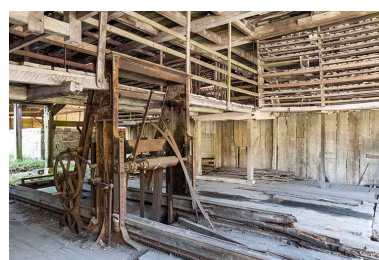
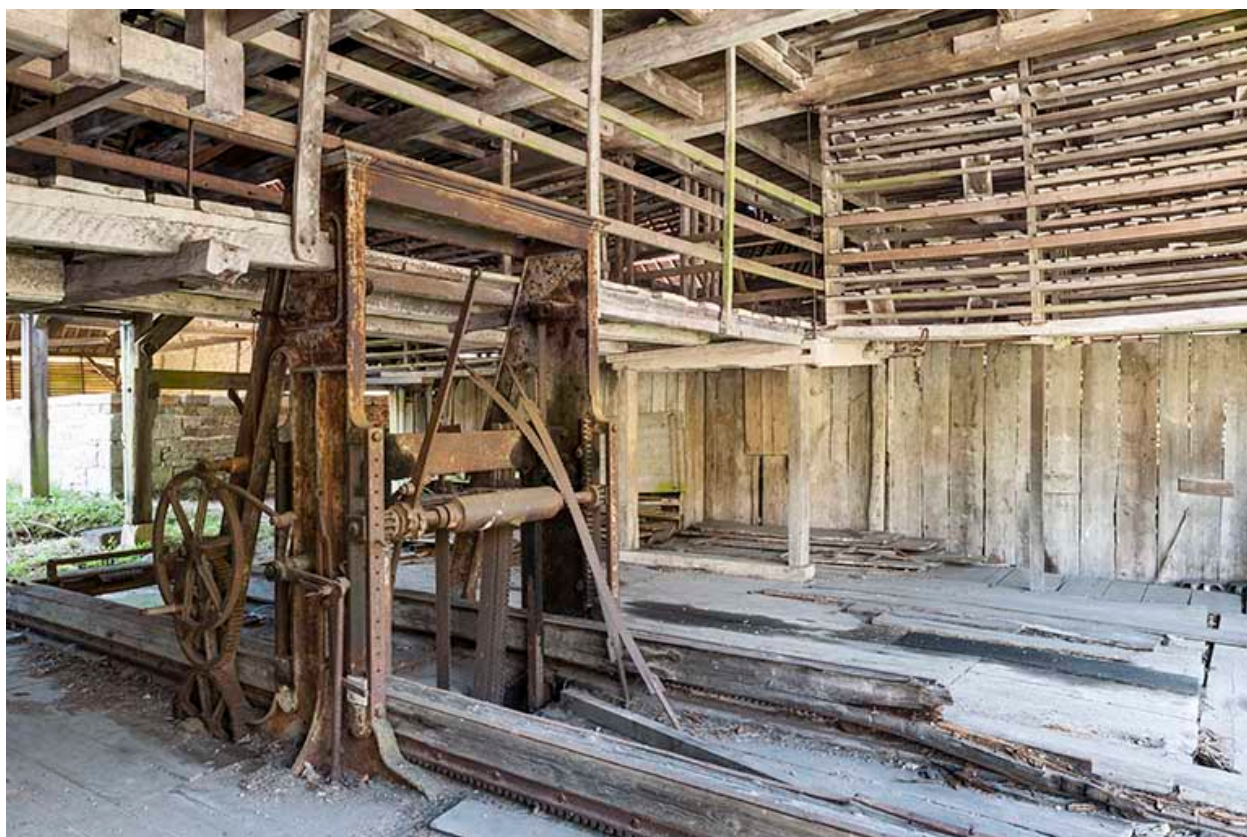
Châssis de scie et claies de séchage.  
Phot. Jérôme Mongreville  
IVR43\_20152501081NUC4A

Châssis de scie et claies de séchage.

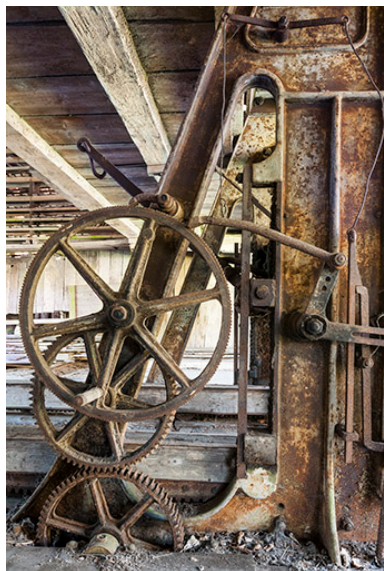
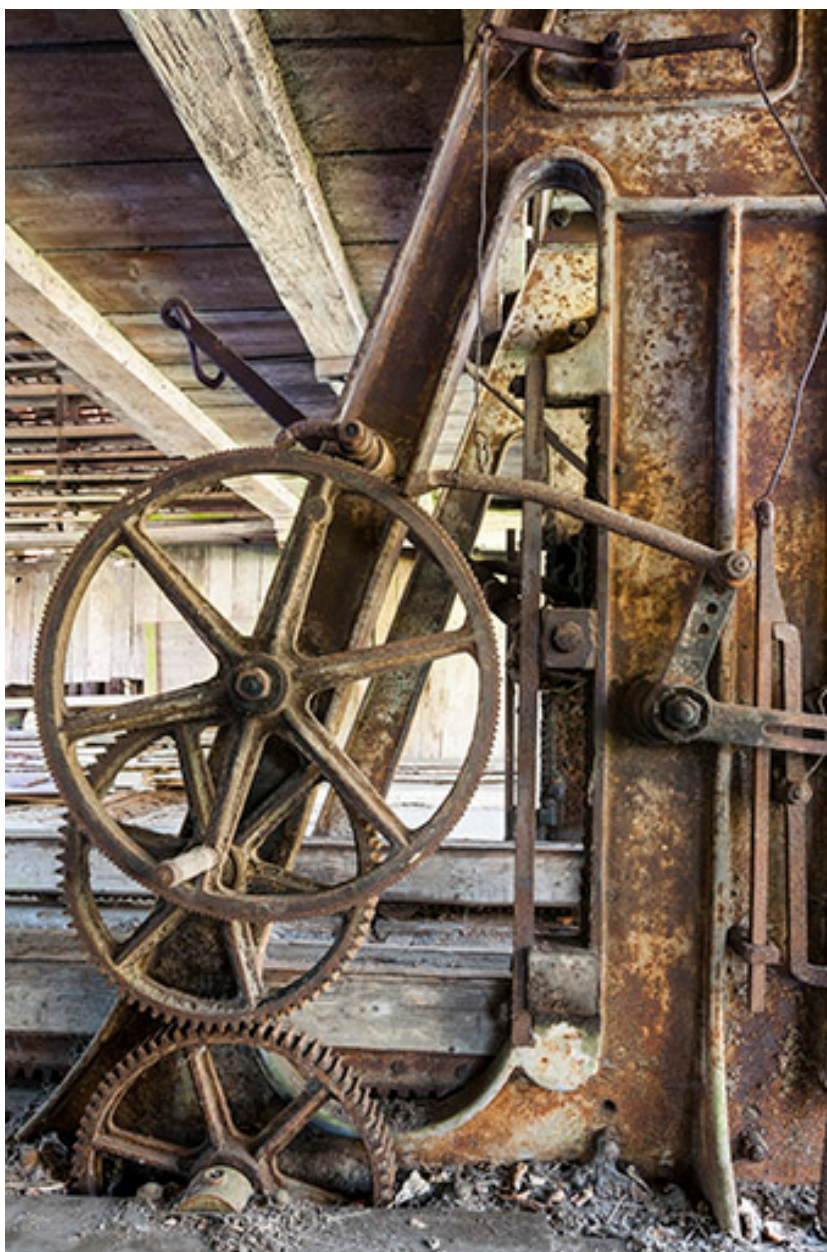
Détail du mécanisme  
d'entraînement du châssis.  
Phot. Jérôme Mongreville  
IVR43\_20152501082NUC4A

Détail du mécanisme d'entraînement du châssis.

La carrière de marne était située au sud de l'atelier de fabrication, de l'autre côté de la route départementale. La tuilerie était équipée d'un broyeur à cylindres lisses, d'une mouleuse-étireuse à hélices sur laquelle on adaptait les différentes filières, un chariot découpeur et une presse à rabattre manuelle. Seuls la mouleuse et le broyeur étaient actionnés par la machine à vapeur via une transmission par courroies. Il semble que ce matériel provienne des Ateliers de construction de
