Bourgogne-Franche-Comté, Côte-d'Or  
Trugny  
PK 184

## site de l'écluse de Seurre

Dénomination : site d'écluse

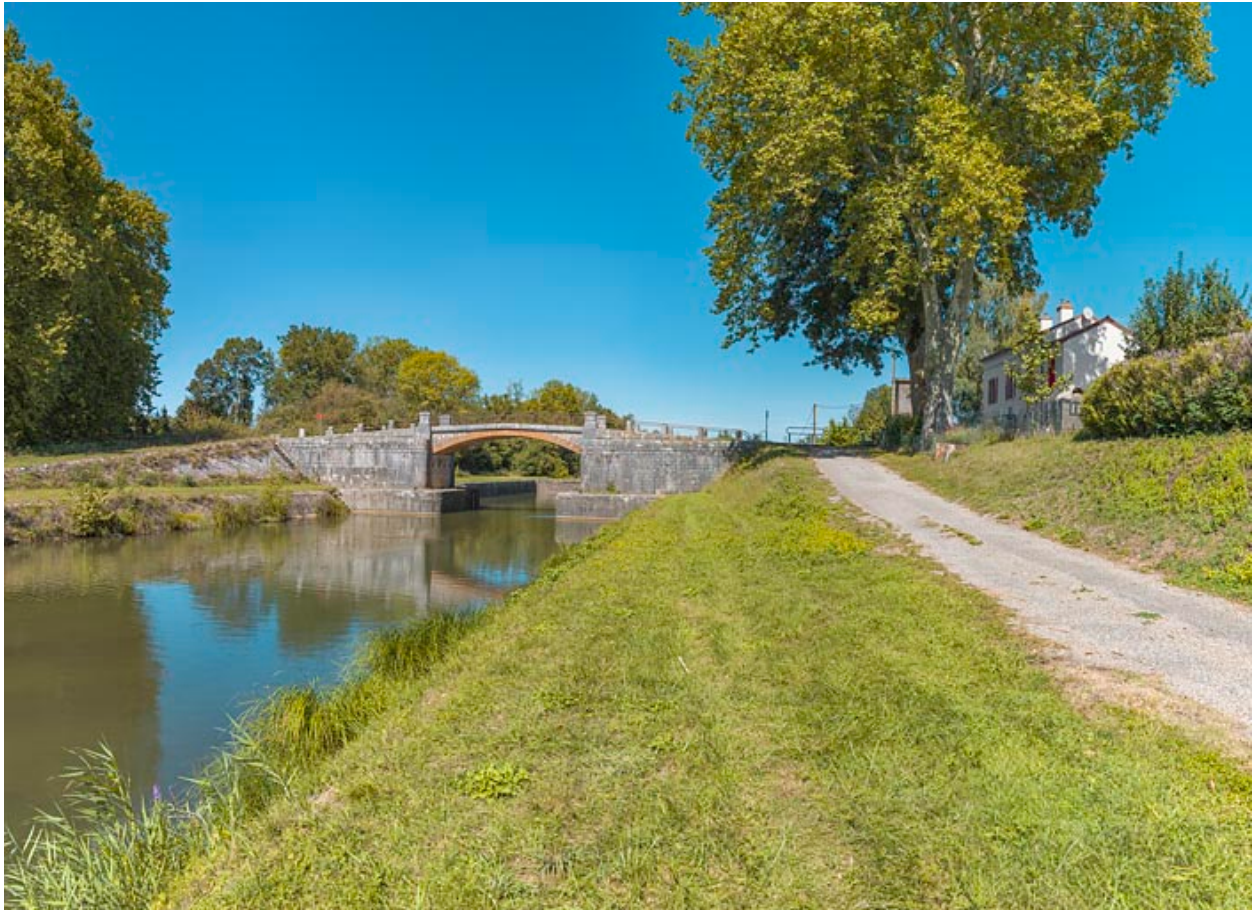
IVR26\_20192100224NUC4A

Vue d'ensemble du site, d'aval avec, à droite, la maison éclusière.

Le site se compose d'un sas en maçonnerie de pierre de taille et de moellons, élargi dans sa partie centrale, d'une maison éclusière et d'un pont sur écluse. Les portes d'écluse ne sont plus en place. On peut encore voir les traces des mécanismes le long du sas. Sur les culées du pont on trouve des traces de halage, une échelle de crues et des escaliers.

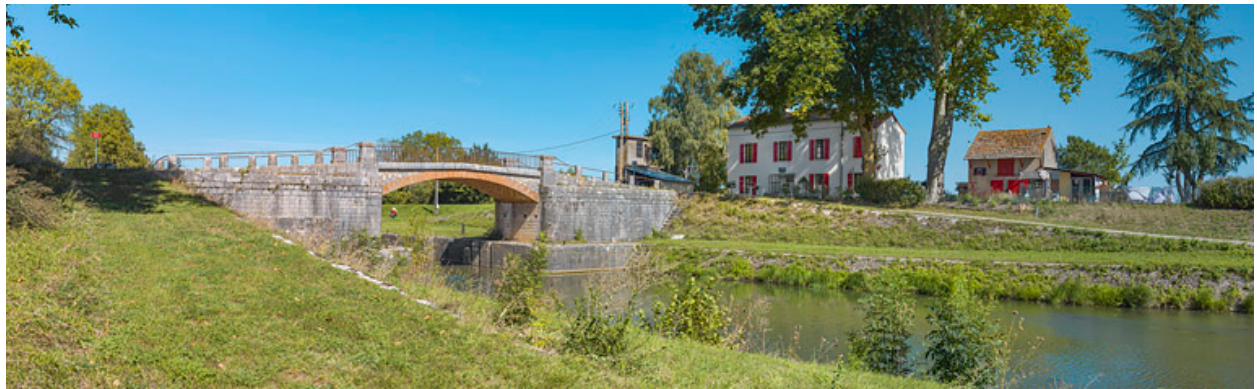
IVR26\_20192100185NUC4A

Vue d'ensemble du site, avec au centre, le pont sur écluse et à droite la maison éclusière et ses dépendances.

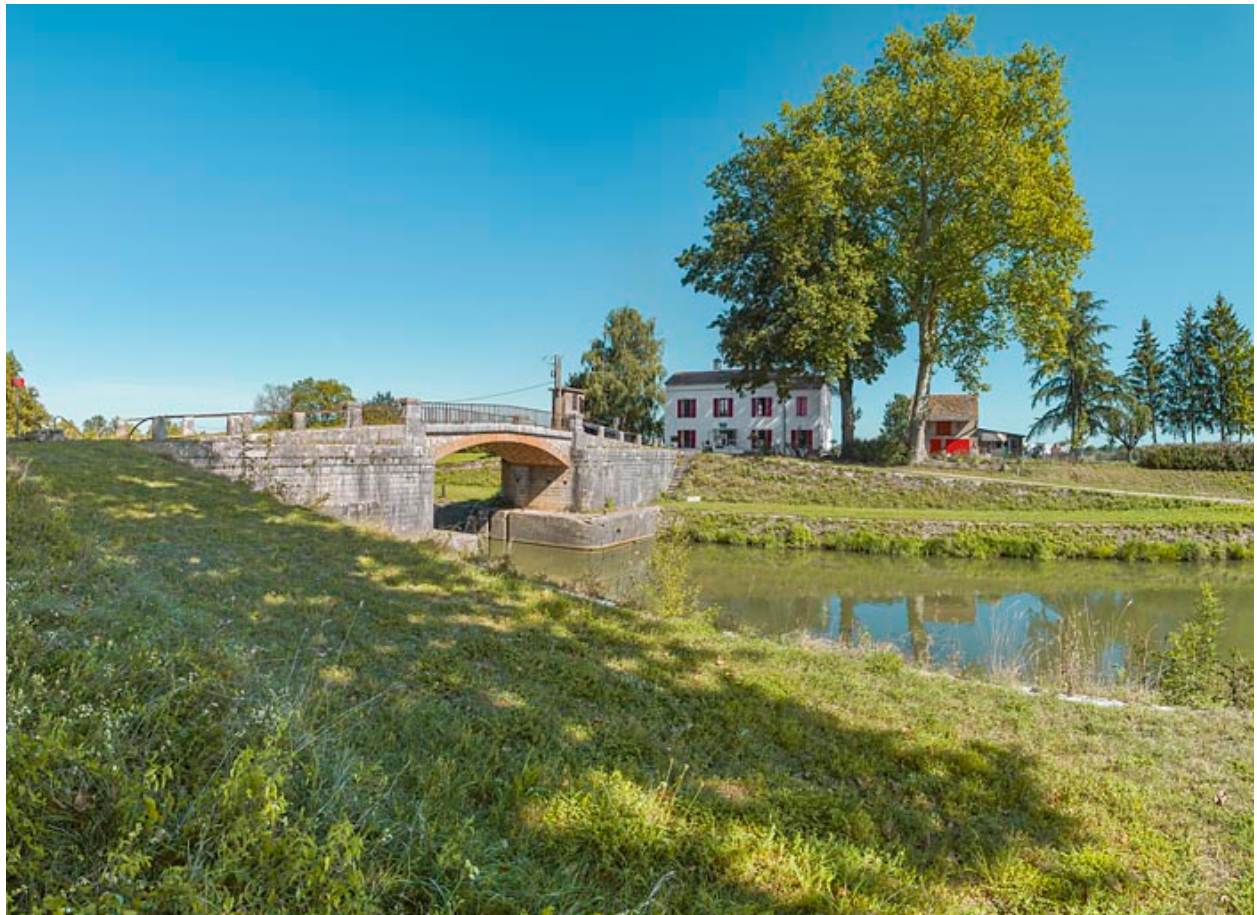
IVR26\_20192100186NUC4A

Vue d'ensemble du site, avec au centre, le pont sur écluse et à droite la maison éclusière et ses dépendances.

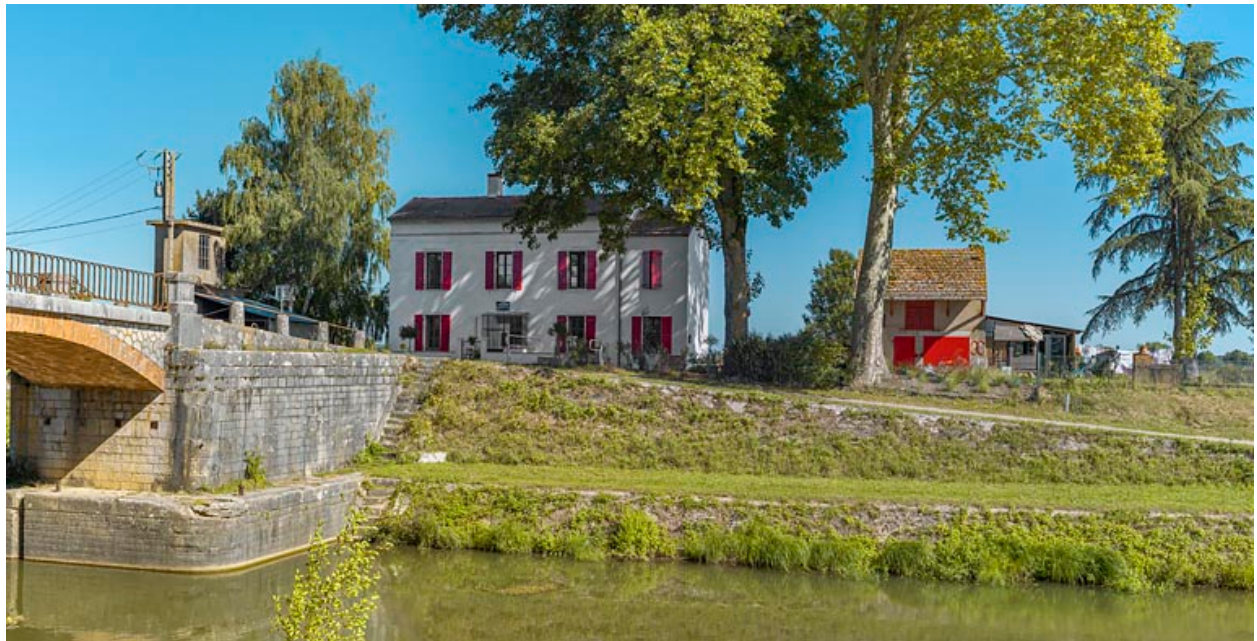
IVR26\_20192100188NUC4A

Une partie du pont et la maison éclusière.

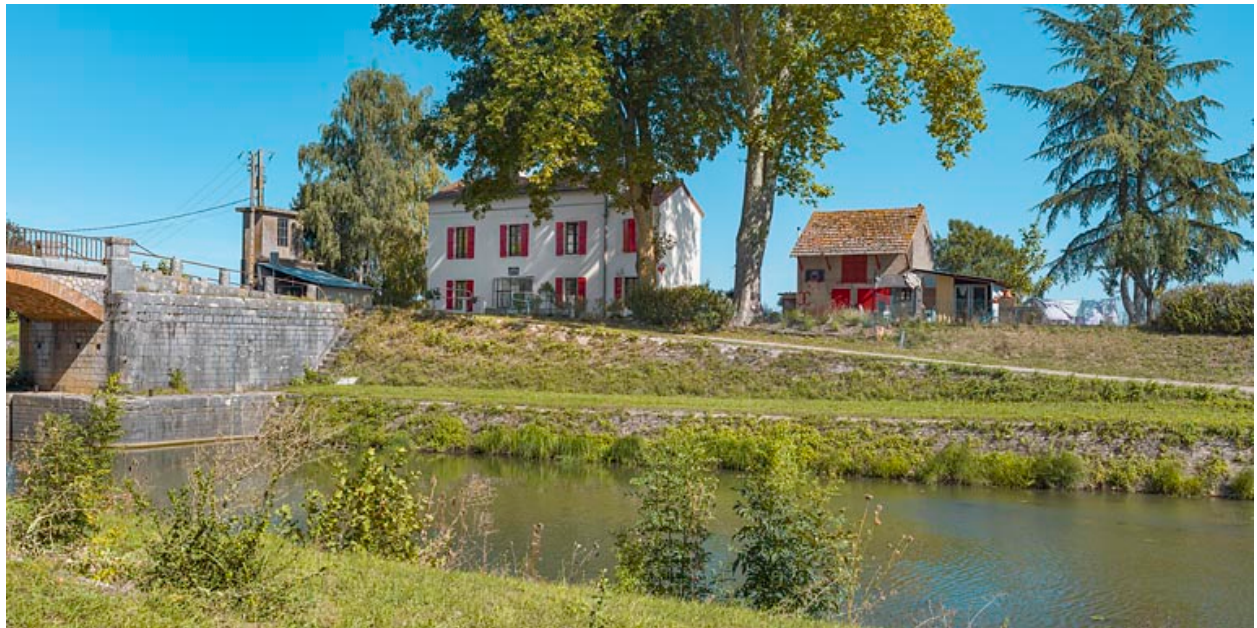
IVR26\_20192100187NUC4A

Une partie du pont et la maison éclusière.

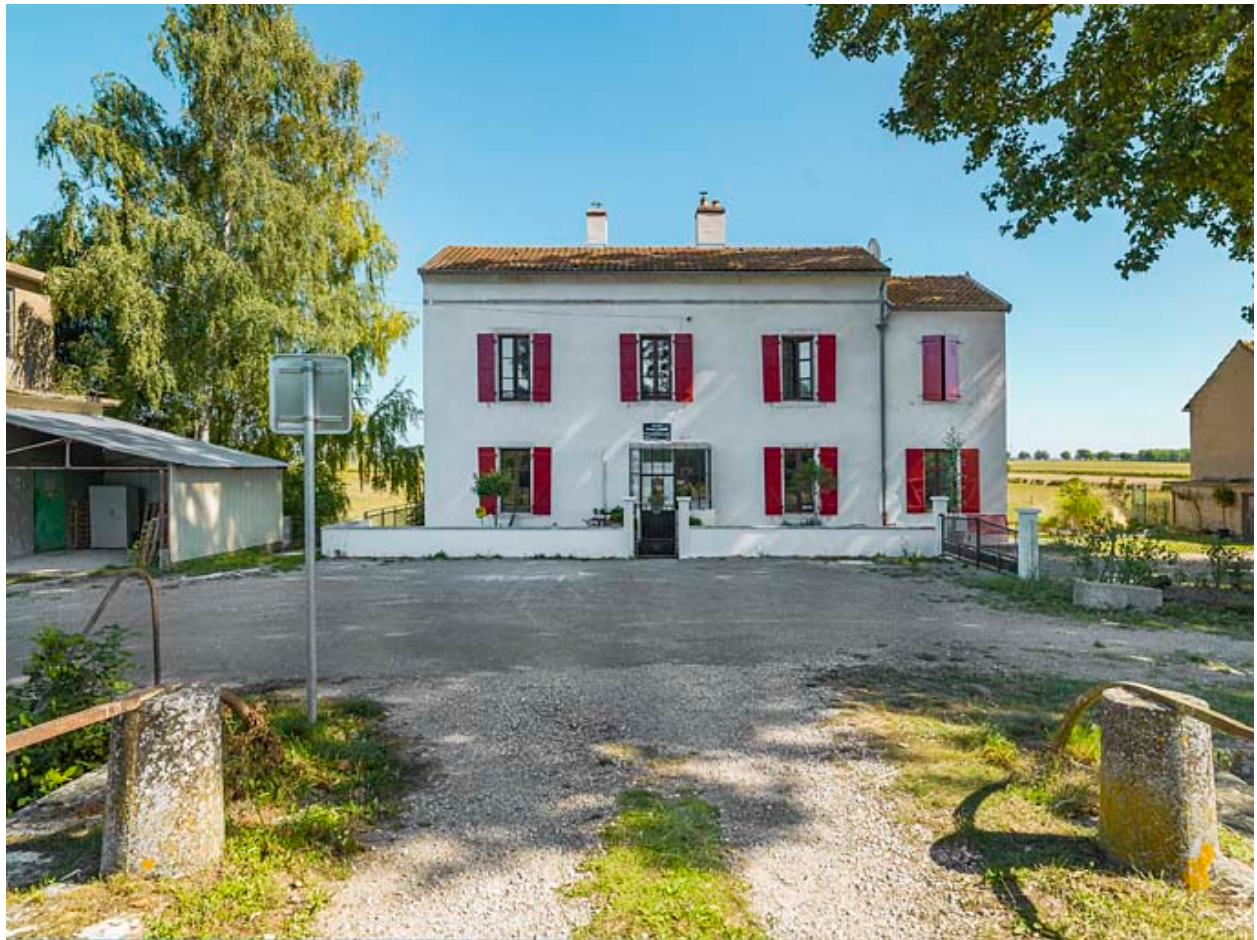
IVR26\_20192100192NUC4A

La maison éclusière : façade principale.

La maison éclusière, située rive gauche, porte la plaque indiquant "Écluse de Seurre" et les distances la séparant de Saint-Jean-de-Losne et de Chalon-sur-Saône. La date de 1842 est également gravée sur la façade. De plan rectangulaire, elle s'élève sur deux niveaux et un étage de comble. La façade est rythmée par 3 travées. Une 4e travée, plus basse, a été ajoutée à droite. Les murs pignons sont percés de 2 baies rectangulaires et d'une troisième baie en demi-lune éclairant le comble. Une corniche en pierre souligne la toiture ; elle est doublée d'un cordon en pierre au niveau des combles. Un muret entoure la maison. Dépendance à droite. La maison suit le même modèle que celles des écluses du Châtelet, de Saint-Jean-de-Losne et de Charnay.

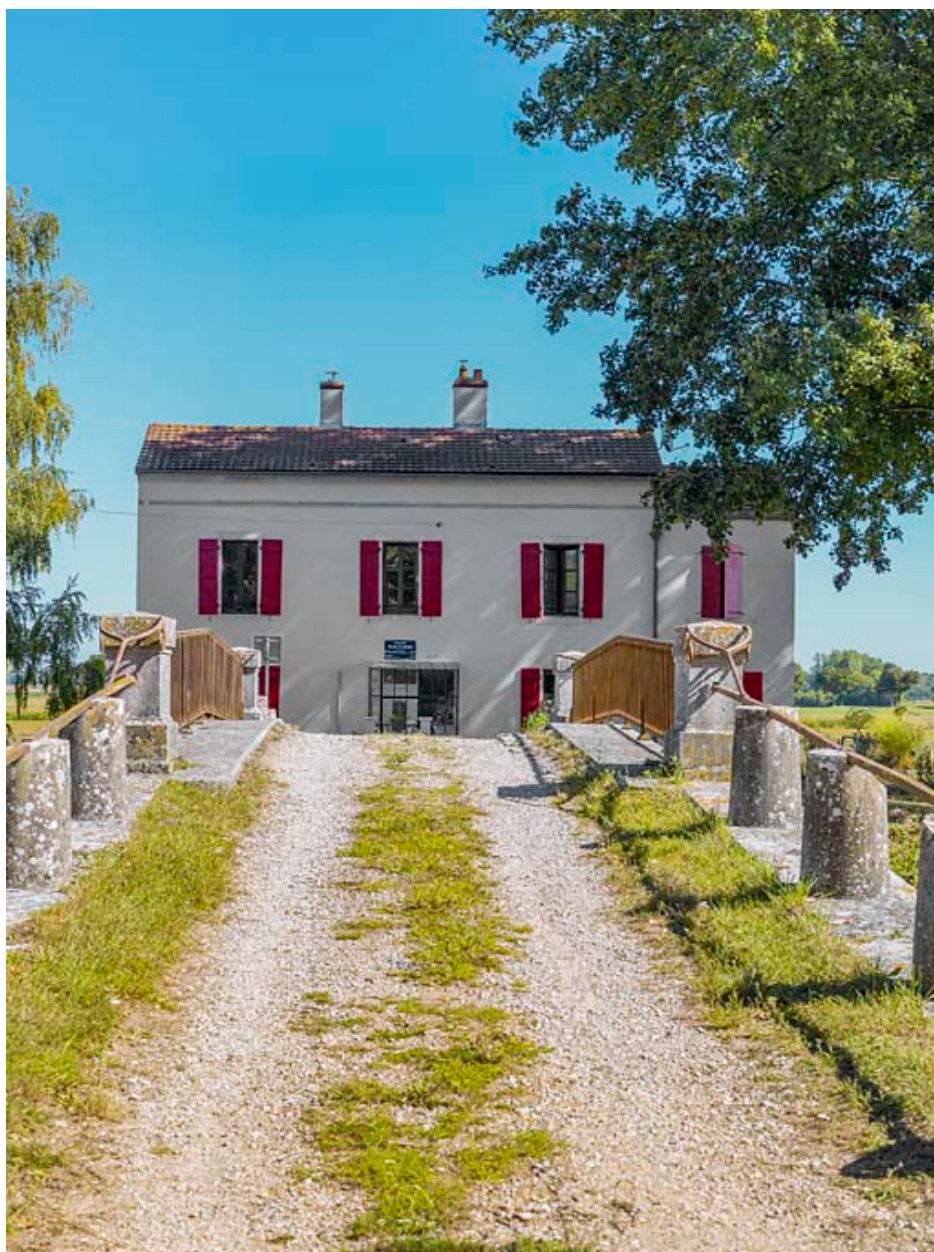
IVR26\_20192100193NUC4A

La maison éclusière : façade principale depuis le pont sur écluse.

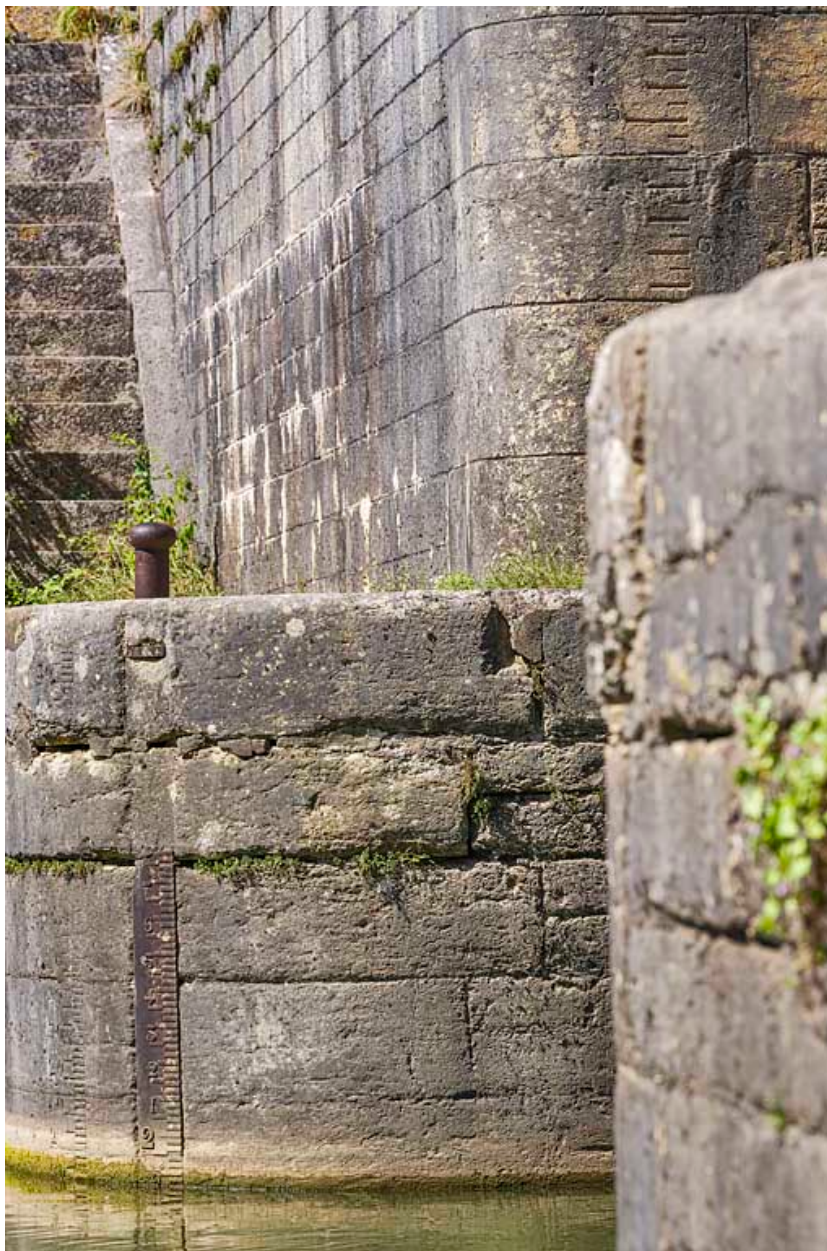
IVR26\_20192100206NUC4A

Echelle de crue sur la culée du pont et sur le bajoyer.

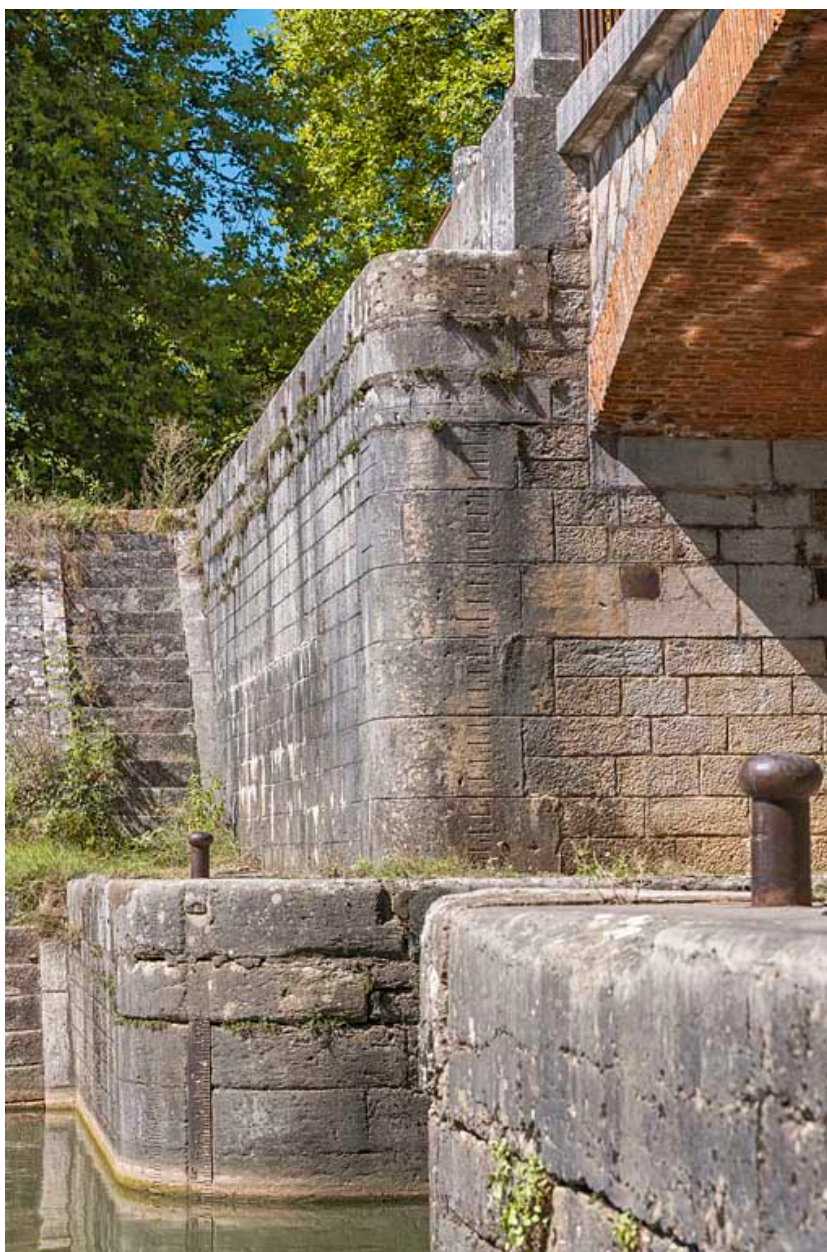
IVR26\_20192100205NUC4A

Echelle de crue sur la culée du pont et escaliers.

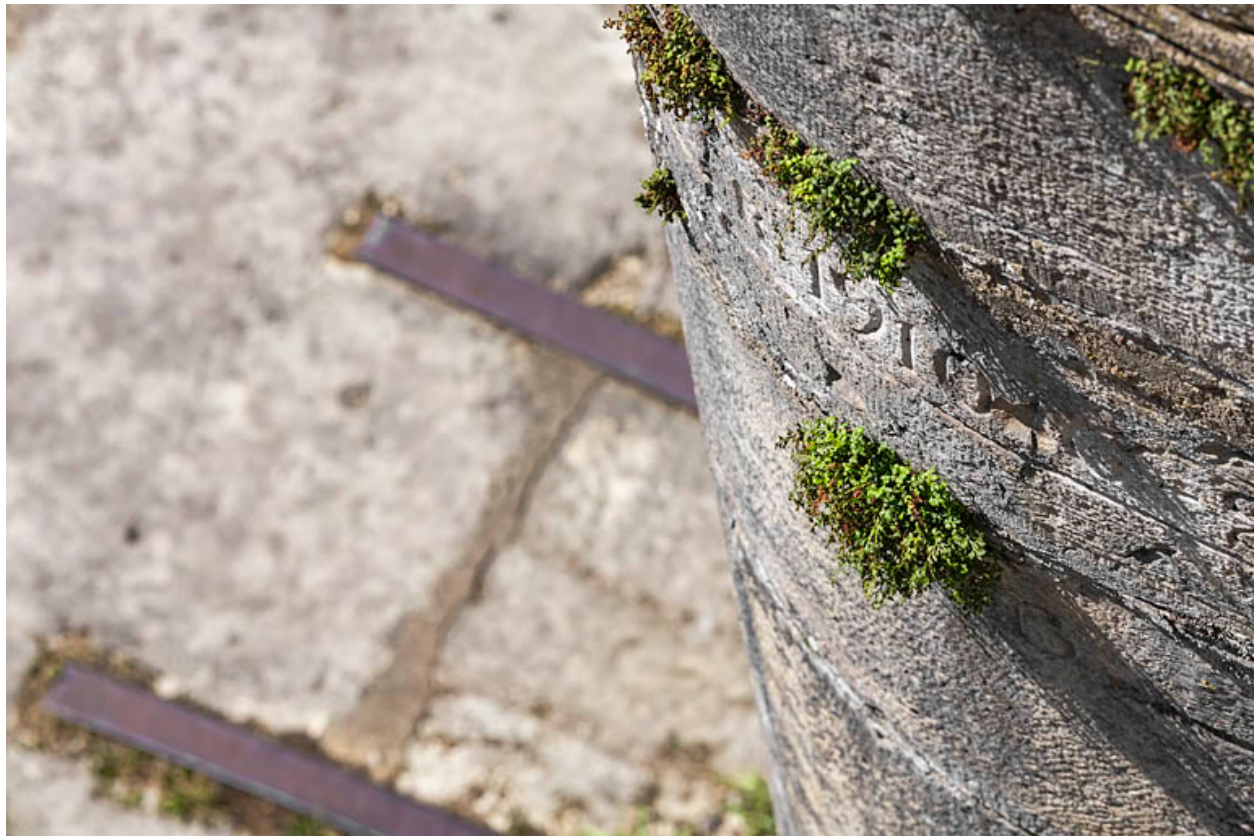
IVR26\_20192100209NUC4A

Détail de l'échelle de crue sur la culée du pont.

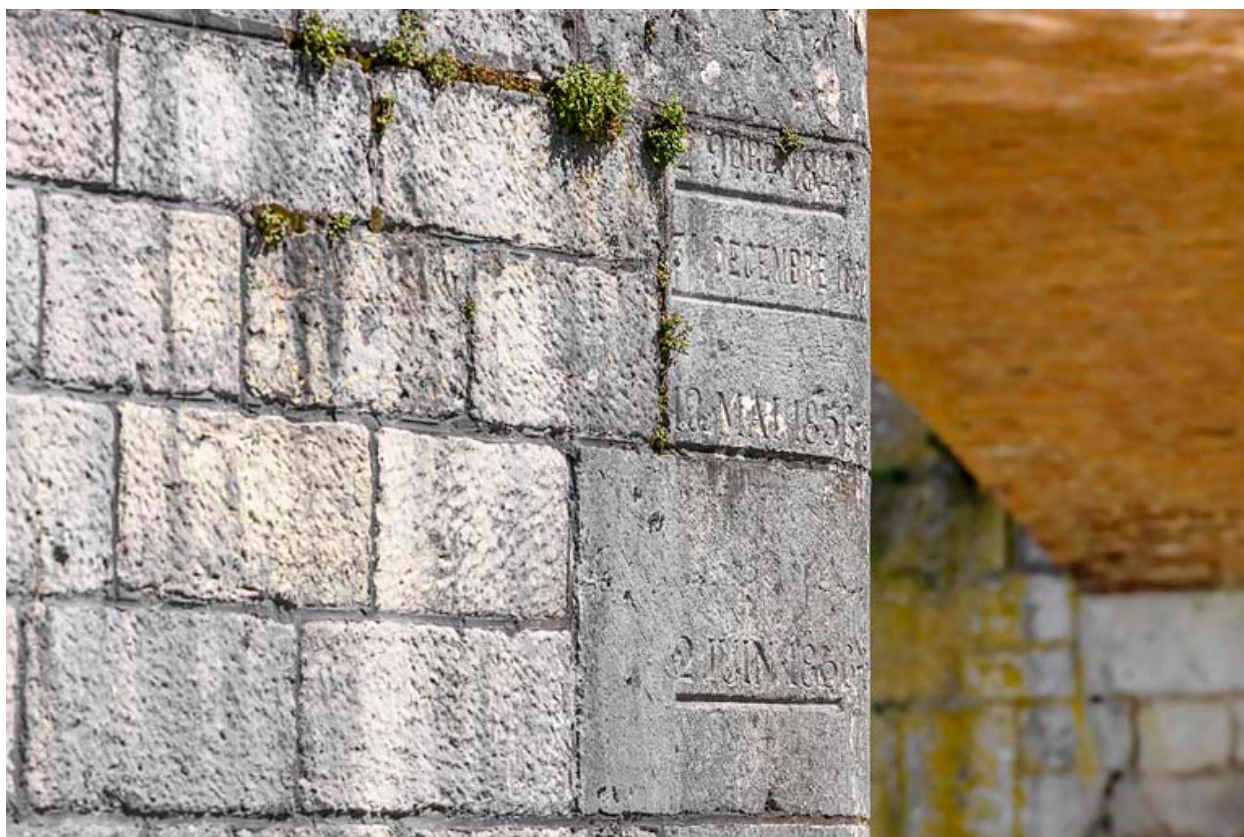
IVR26\_20192100211NUC4A

Détail de l'échelle de crue sur la culée du pont.

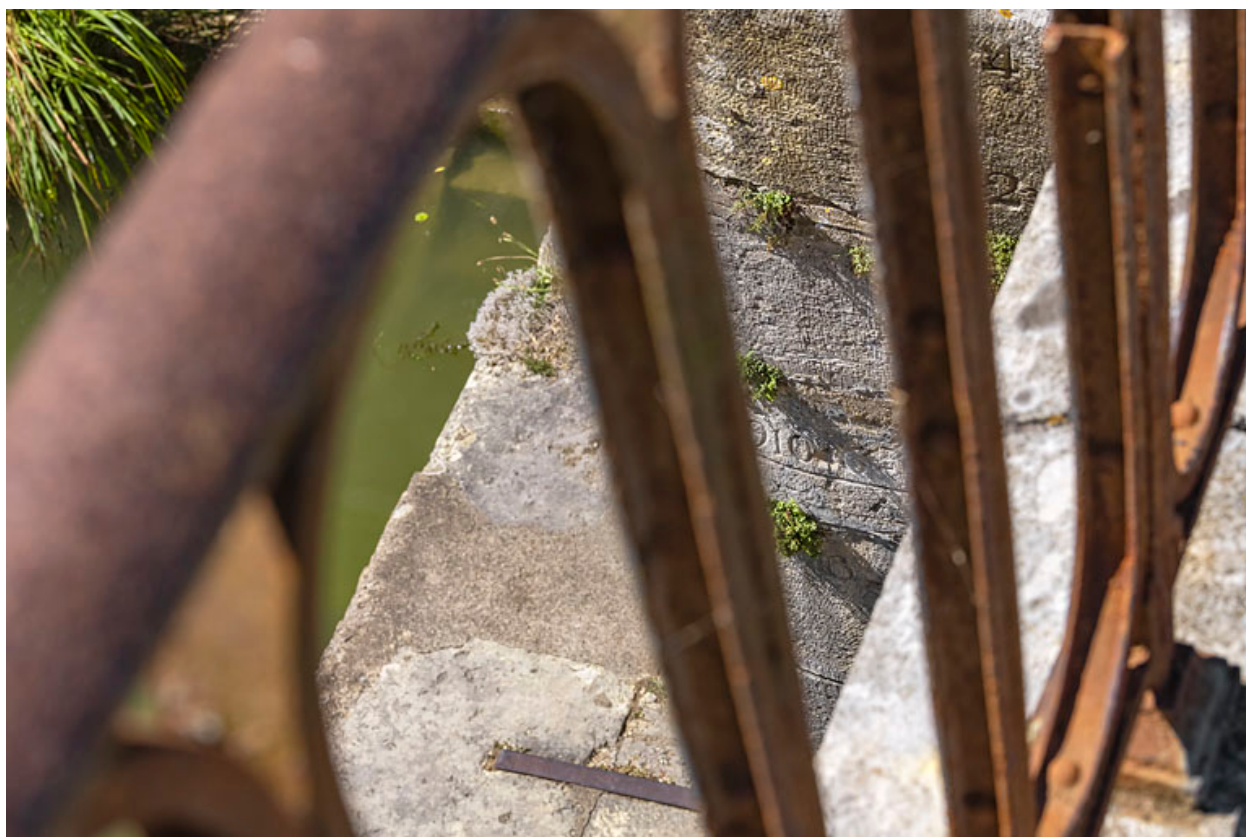
IVR26\_20192100212NUC4A

Détail de l'échelle de crue sur la culée du pont.

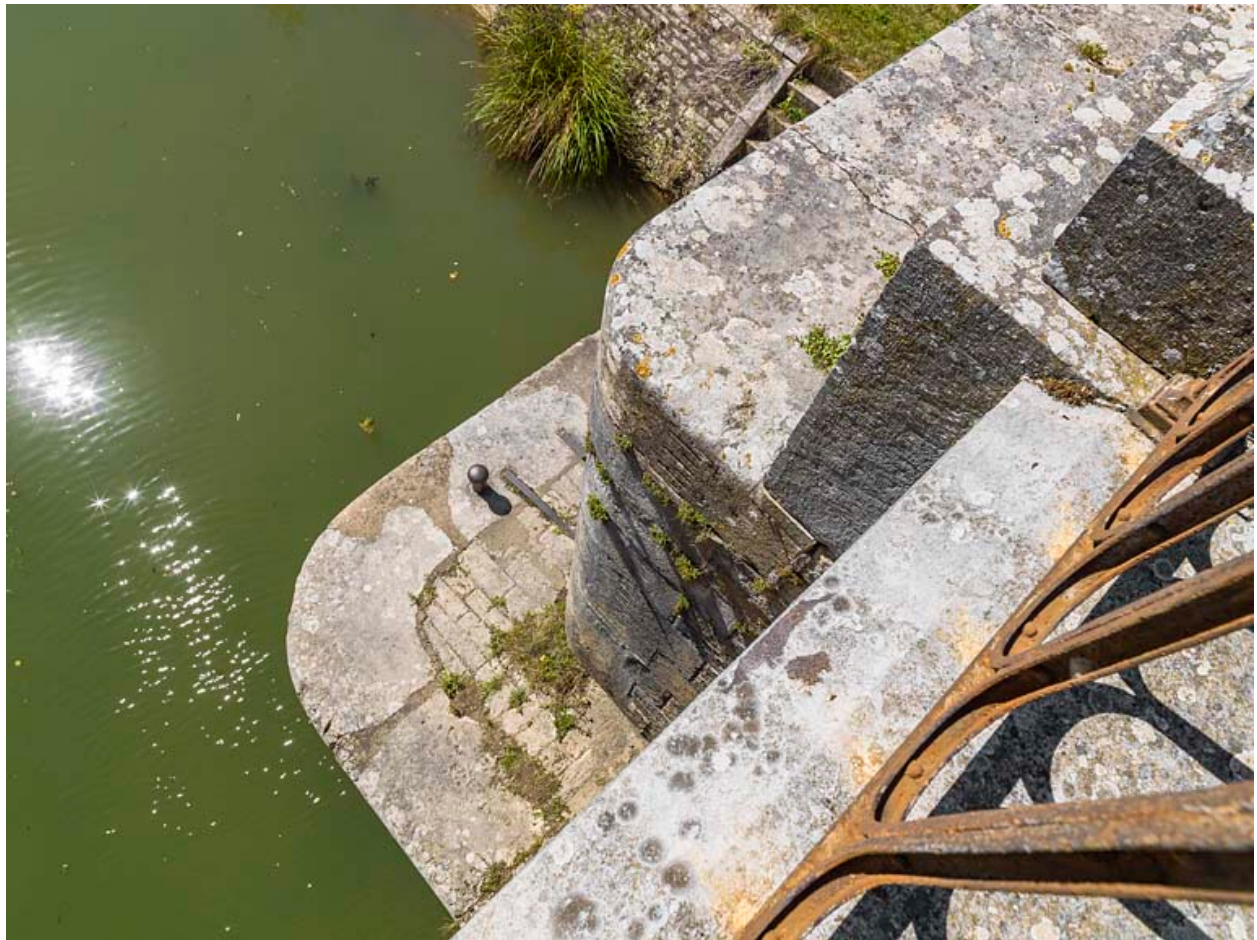
IVR26\_20192100214NUC4A

Détail de l'échelle de crue sur la culée du pont.

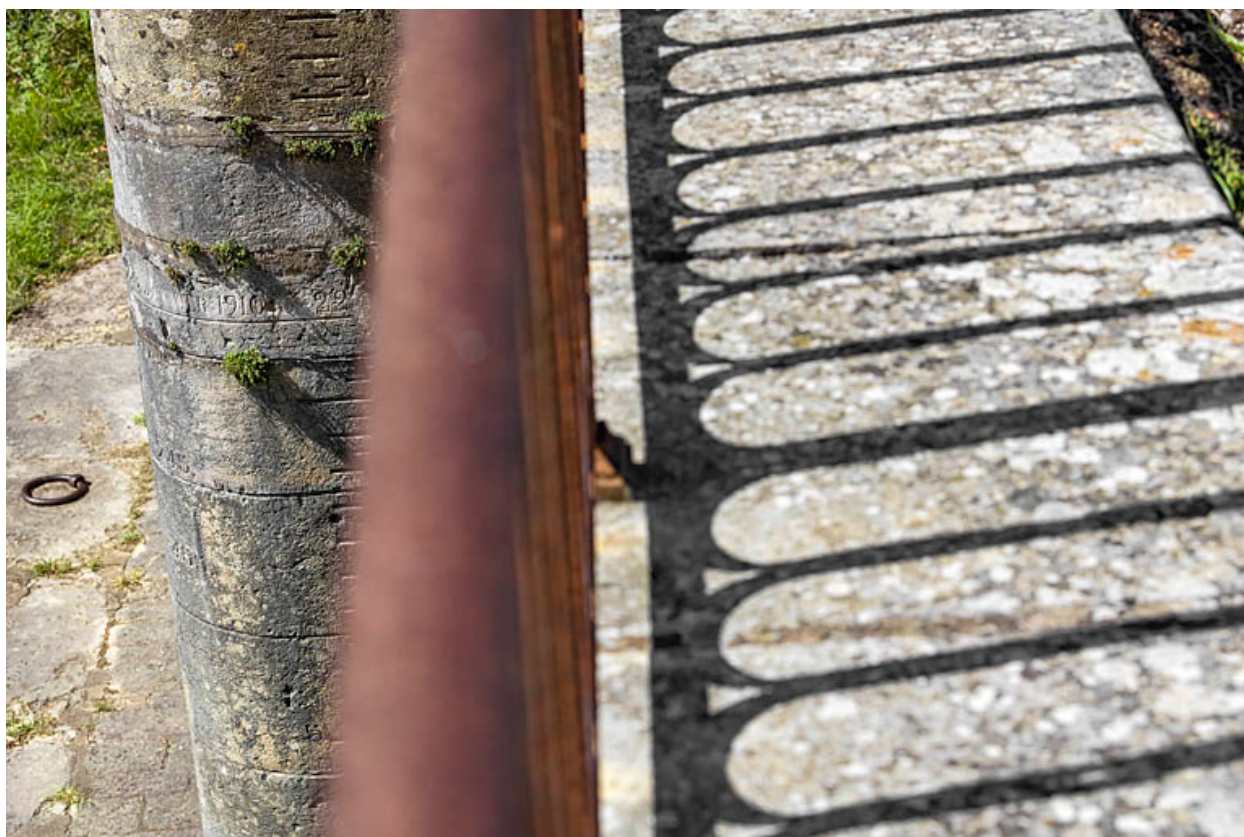
IVR26\_20192100213NUC4A

Détail de l'échelle de crue sur la culée du pont.

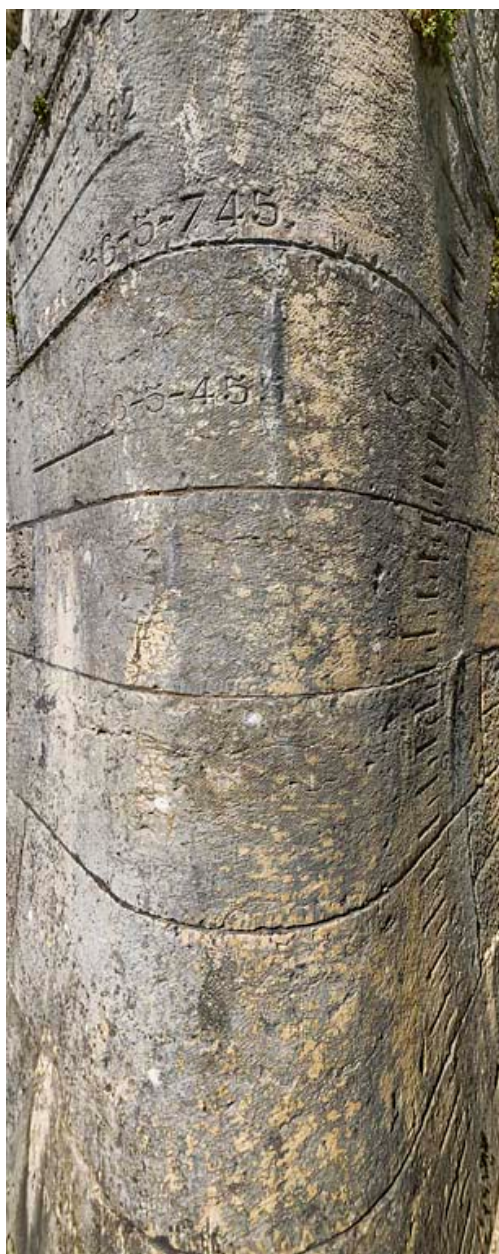
IVR26\_20192100216NUC4A

Détail de l'échelle de crue sur la culée du pont.

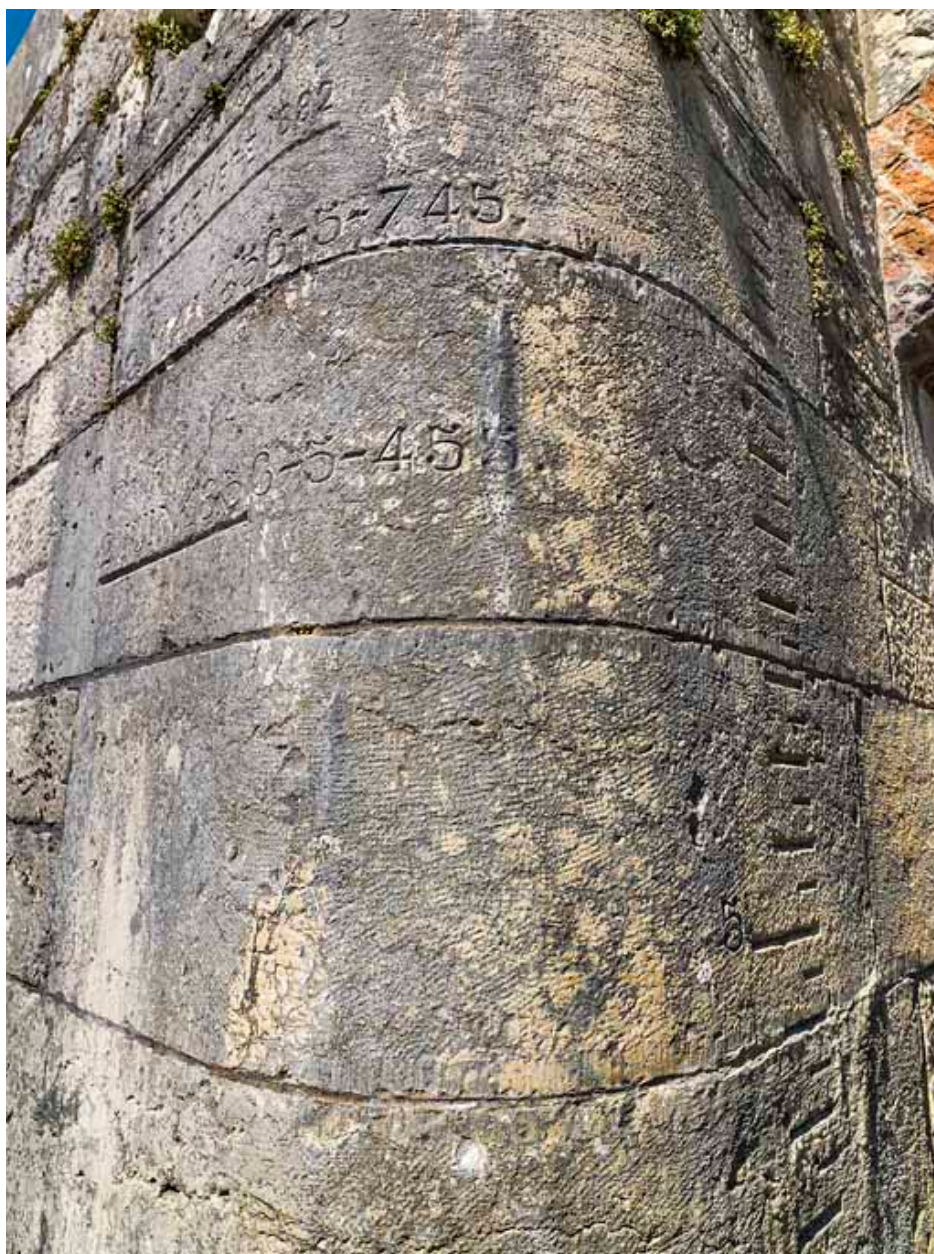
IVR26\_20192100217NUC4A

Détail de l'échelle de crue sur la culée du pont.

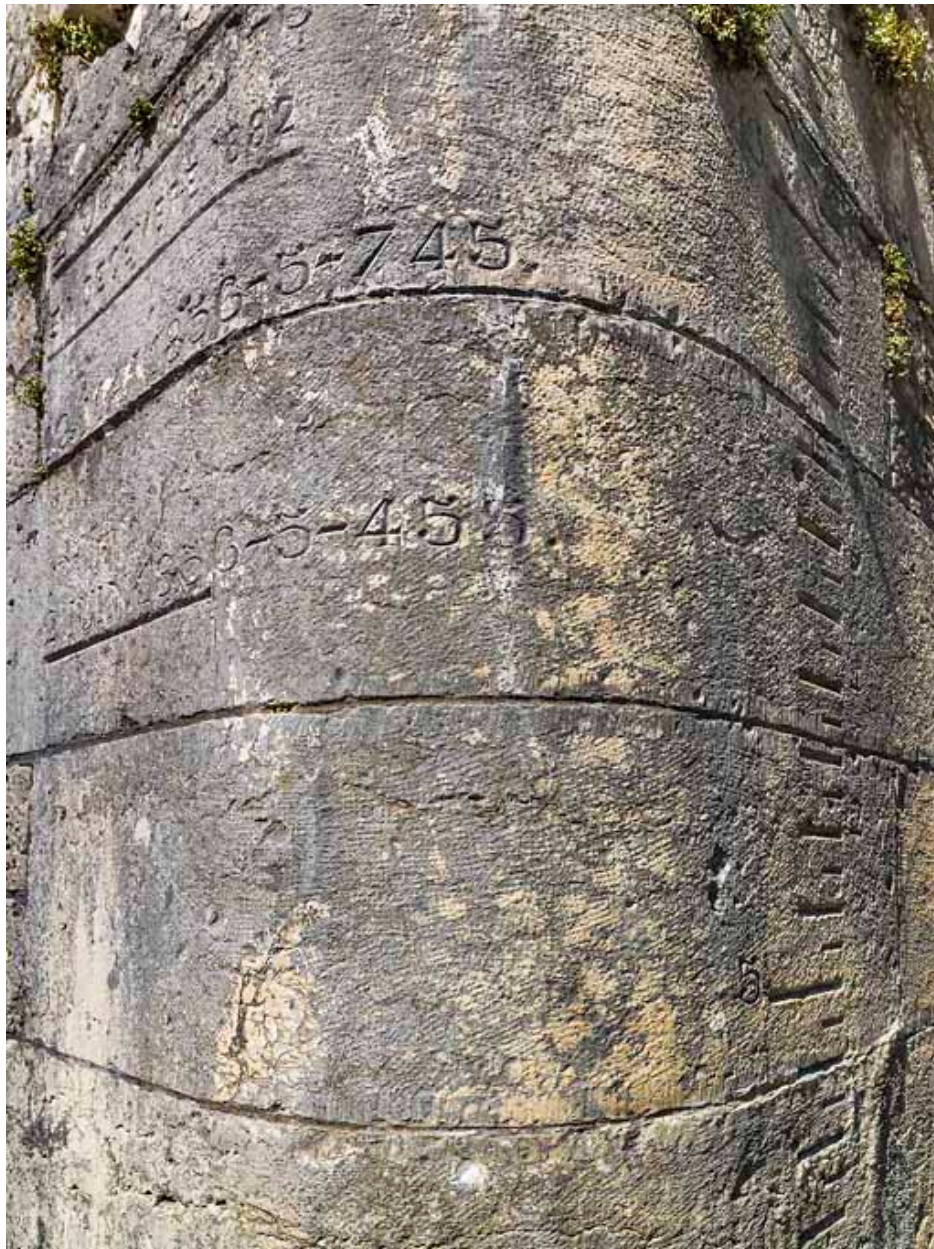
IVR26\_20192100218NUC4A

Détail de l'échelle de crue sur la culée du pont.

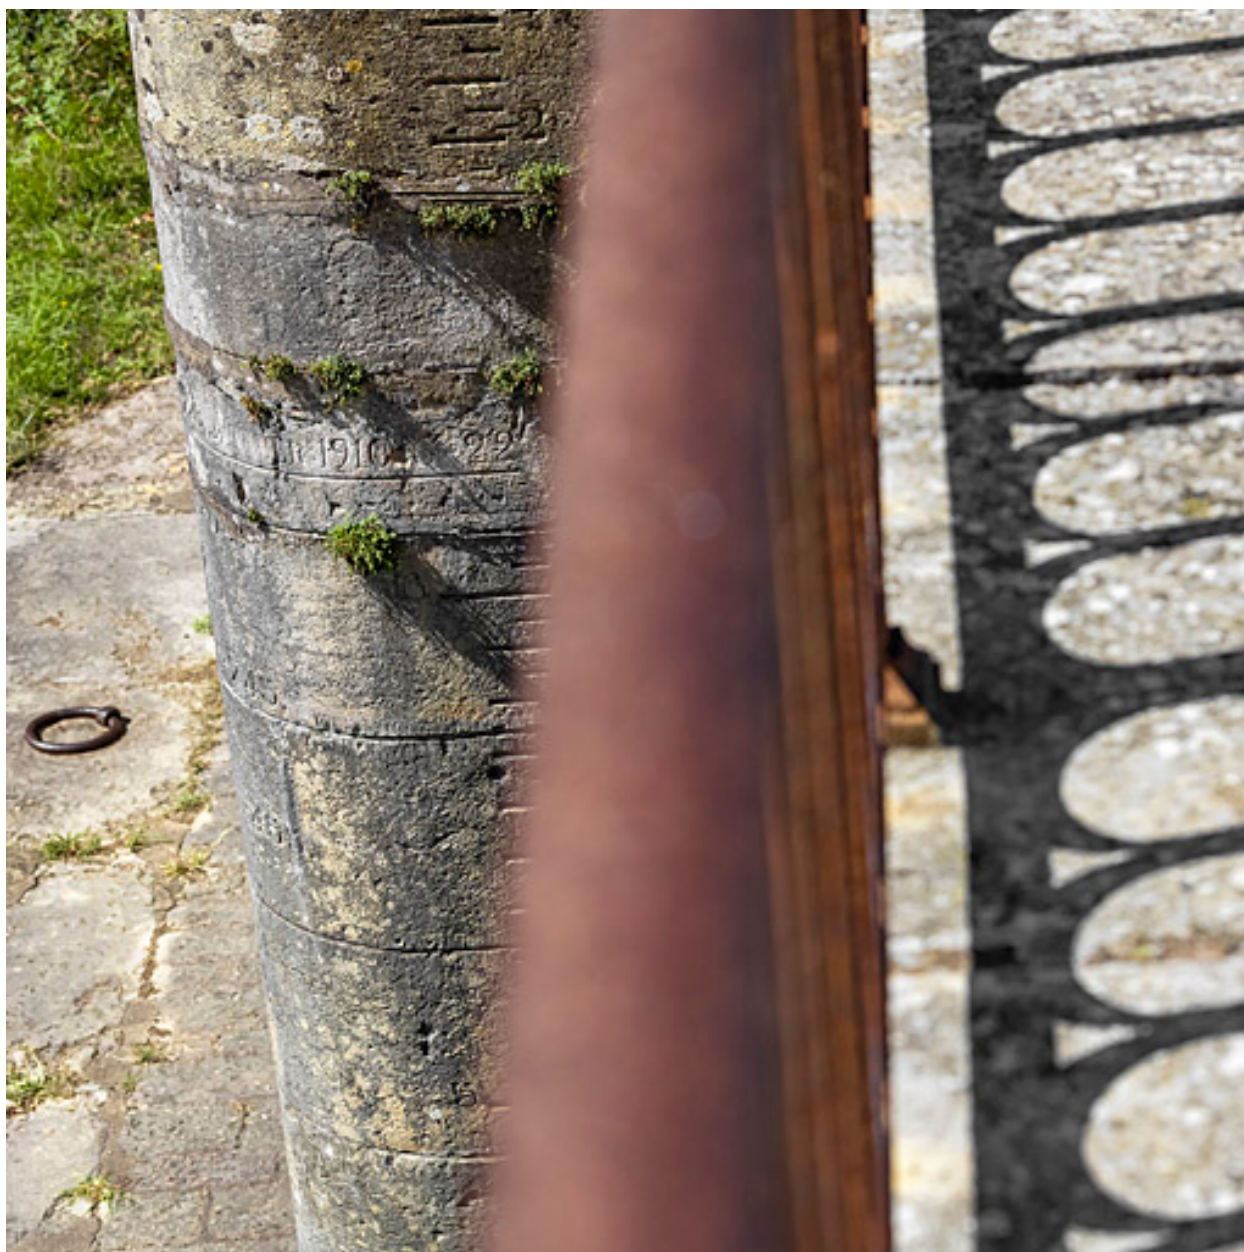
IVR26\_20192100215NUC4A

Echelle de crue sur la culée du pont.
