Bourgogne-Franche-Comté, Doubs  
Besançon  
îlot Mairie  
24 rue de la Préfecture

## **immeuble ; bureau des finances**

Numéro de dossier : IA25000498  
Date de l'enquête initiale : 1996  
Date(s) de rédaction : 2008  
Cadre de l'étude : enquête thématique régionale demeures bisontines  
Degré d'étude : étudié

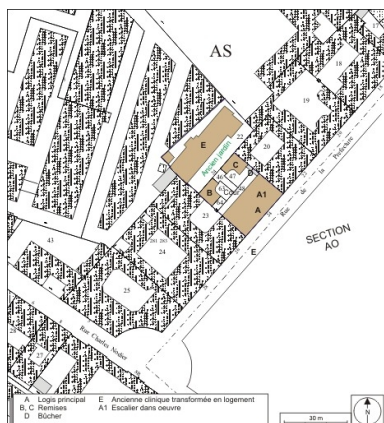
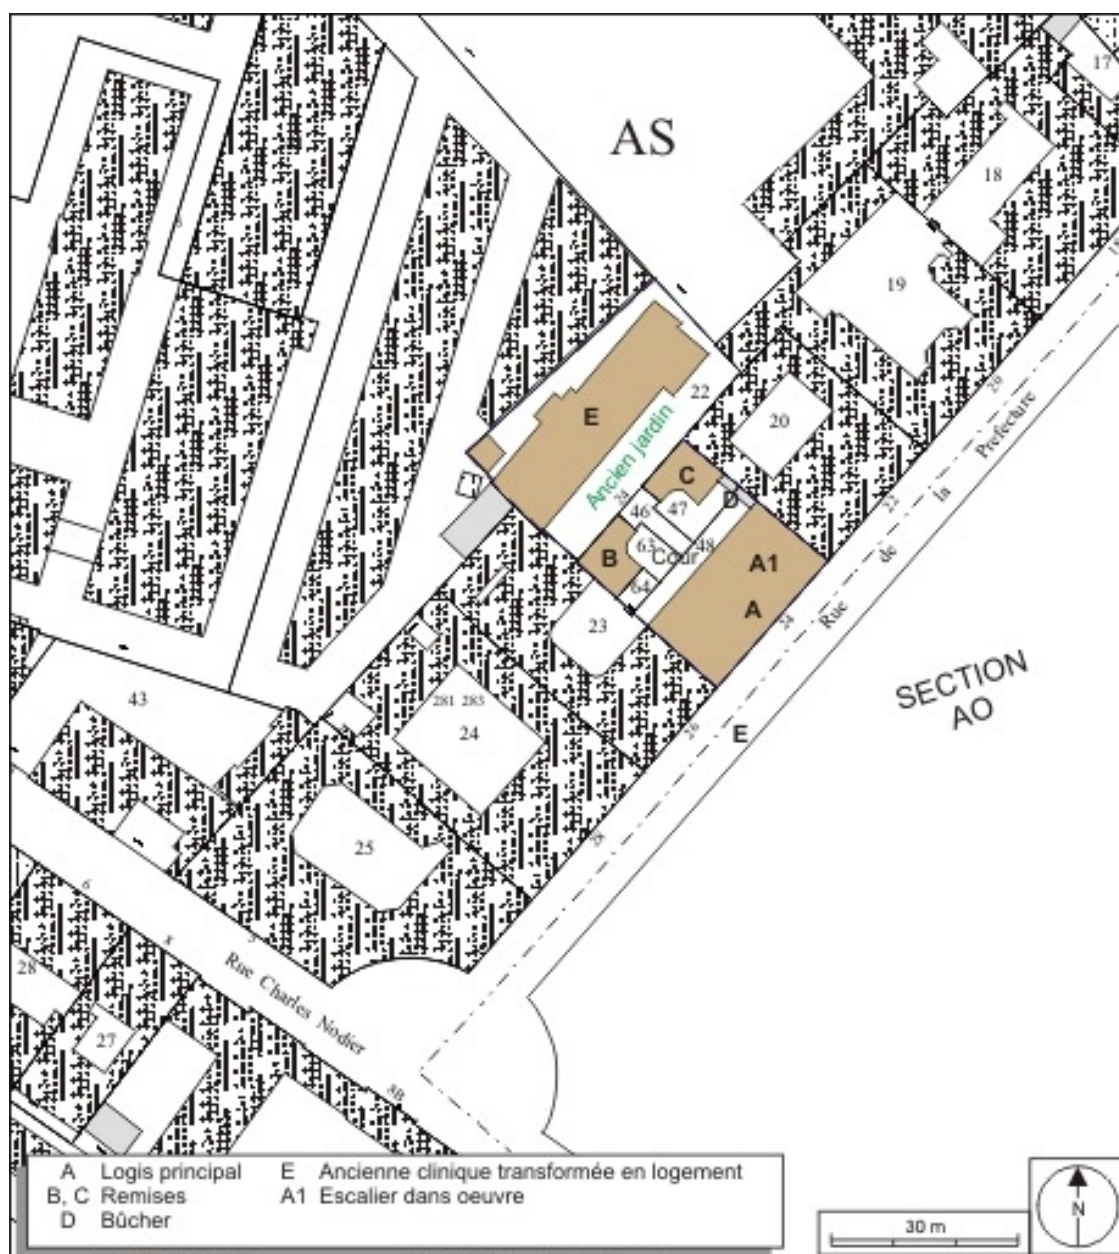
Plan masse et de situation. Extrait du plan cadastral, 1974, section AS.

Technique de relevé : reprise de fond ; Échelle : 1/1000

Plan masse et de situation. Extrait du plan cadastral, 1974, section AS.

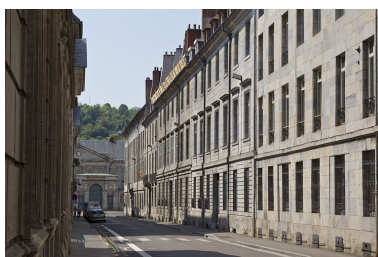
Logis principal, façade sur rue : de trois quarts droit.  
Phot. Yves Sancey  
IVR43\_20112500781NUC2A

L'immeuble comprend une façade sur rue décorée de bossages au rez-de-chaussée avec des corniches de baies ornant les fenêtres des étages. L'escalier principal situé à droite du passage cocher est en maçonnerie jusqu'au premier étage et en charpente pour les étages supérieurs. Deux remises situées de part et d'autre de la cour encadrent un portail en fer forgé. Au fond de la parcelle, se trouve le bâtiment de l'ancienne clinique.

Logis principal, façade sur rue : de trois quarts droit.

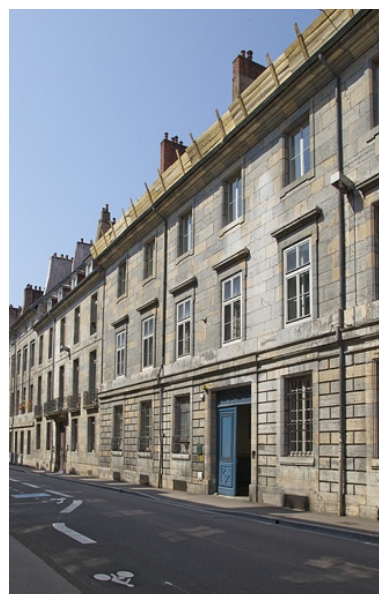
Logis principal, façade sur rue : de trois quarts droit, vue rapprochée.

Logis principal, façade sur rue : de trois quarts droit, vue rapprochée.

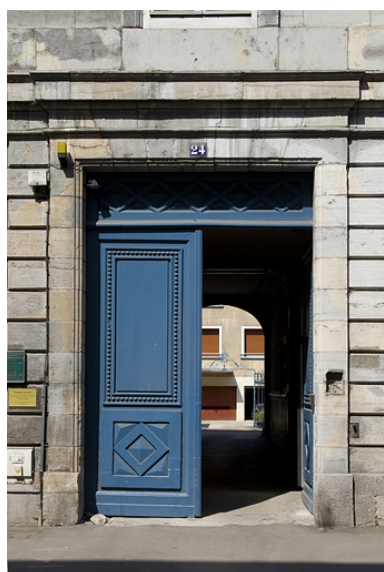
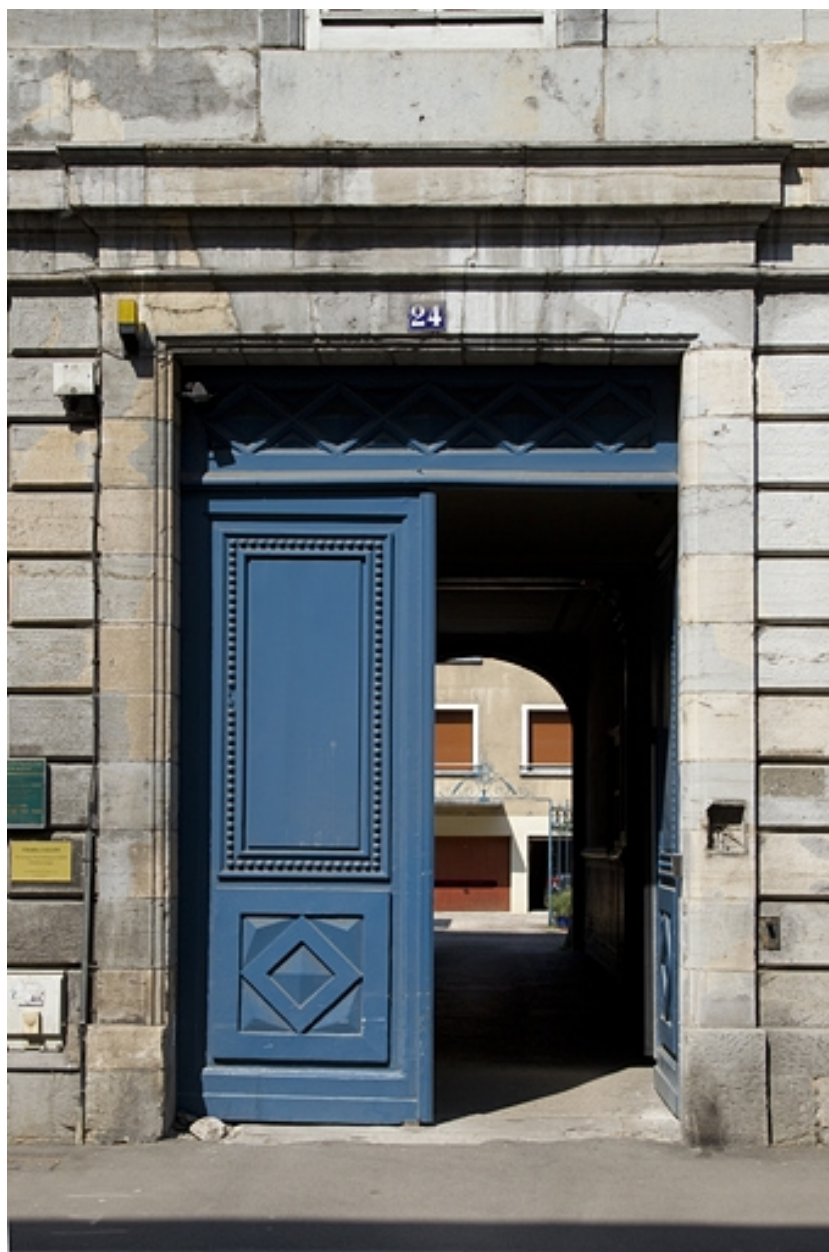
Détail du portail d'entrée.

Détail du portail d'entrée.

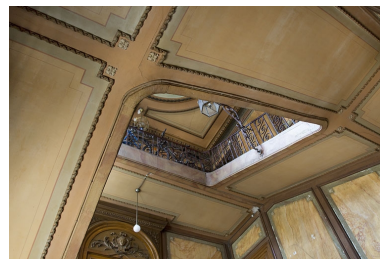
Logis principal, intérieur : vue  
d'ensemble de la cage d'escalier.  
Phot. Yves Sancey  
IVR43\_20112500798NUC2A

L'immeuble a été construit en 1782 par l'architecte Claude-Joseph-Alexandre Bertrand, pour le compte du séminaire sur un terrain lui appartenant, afin d'abriter le bureau des finances et de créer des logements. Le décor de la cage d'escalier a été refait au 19e siècle en faux marbre avec un plafond décoré d'un ciel où volent des hirondelles. Dans les années 1950, la clinique Saint-Luc est construite sur l'emplacement de l'ancien jardin et transformée à la fin du 20e siècle en immeuble d'habitation.

Logis principal, intérieur : vue d'ensemble de la cage d'escalier.

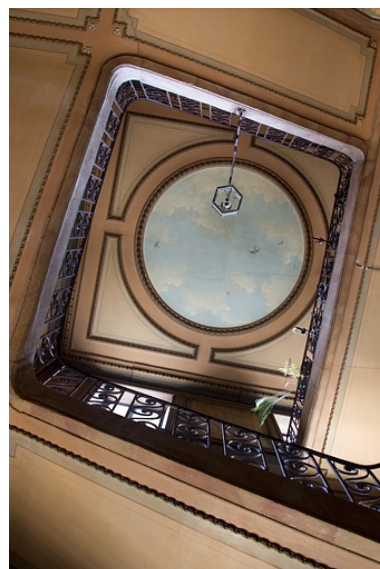
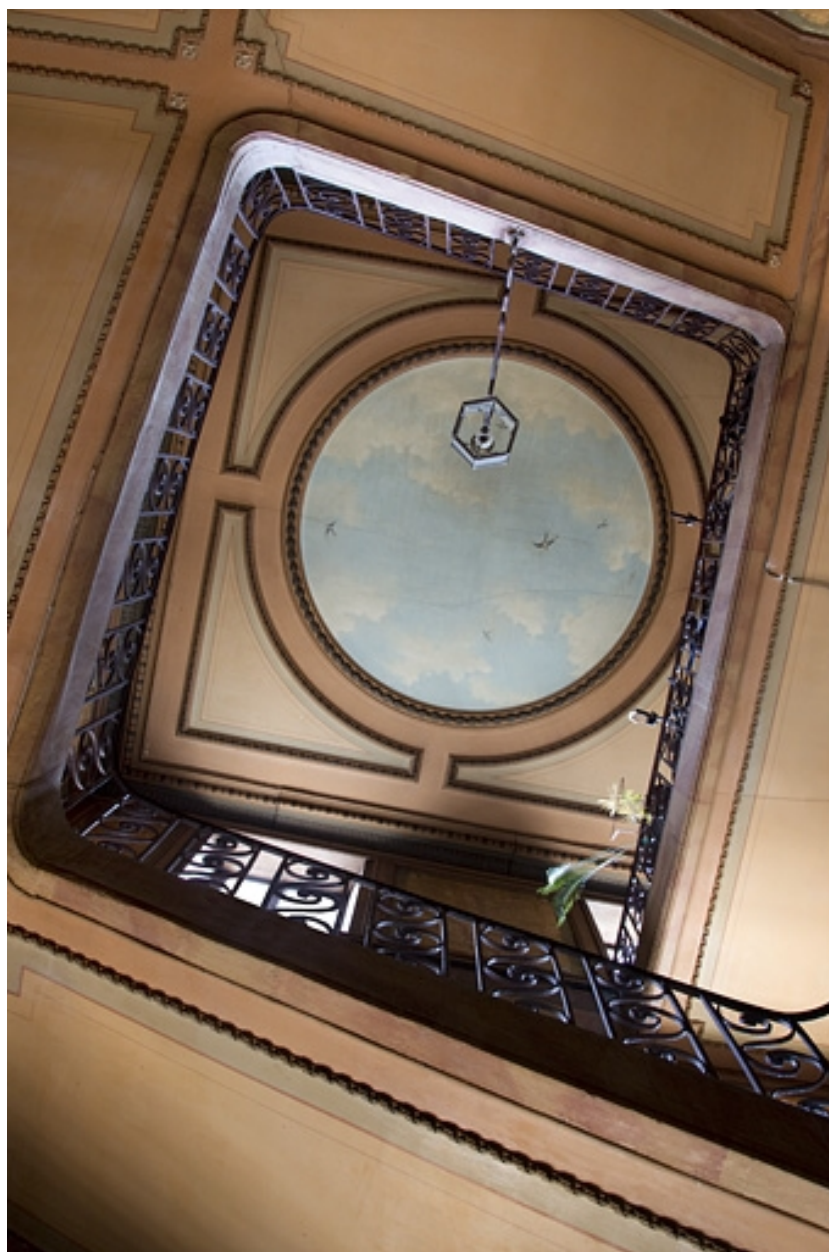
Logis principal, intérieur : détail  
du plafond de la cage d'escalier.  
Phot. Yves Sancey  
IVR43\_20112500791NUC2A

Logis principal, intérieur : détail du plafond de la cage d'escalier.

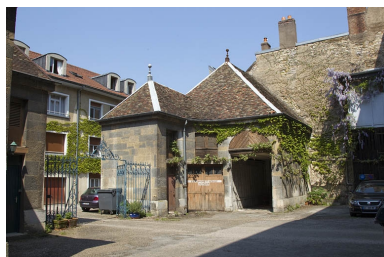
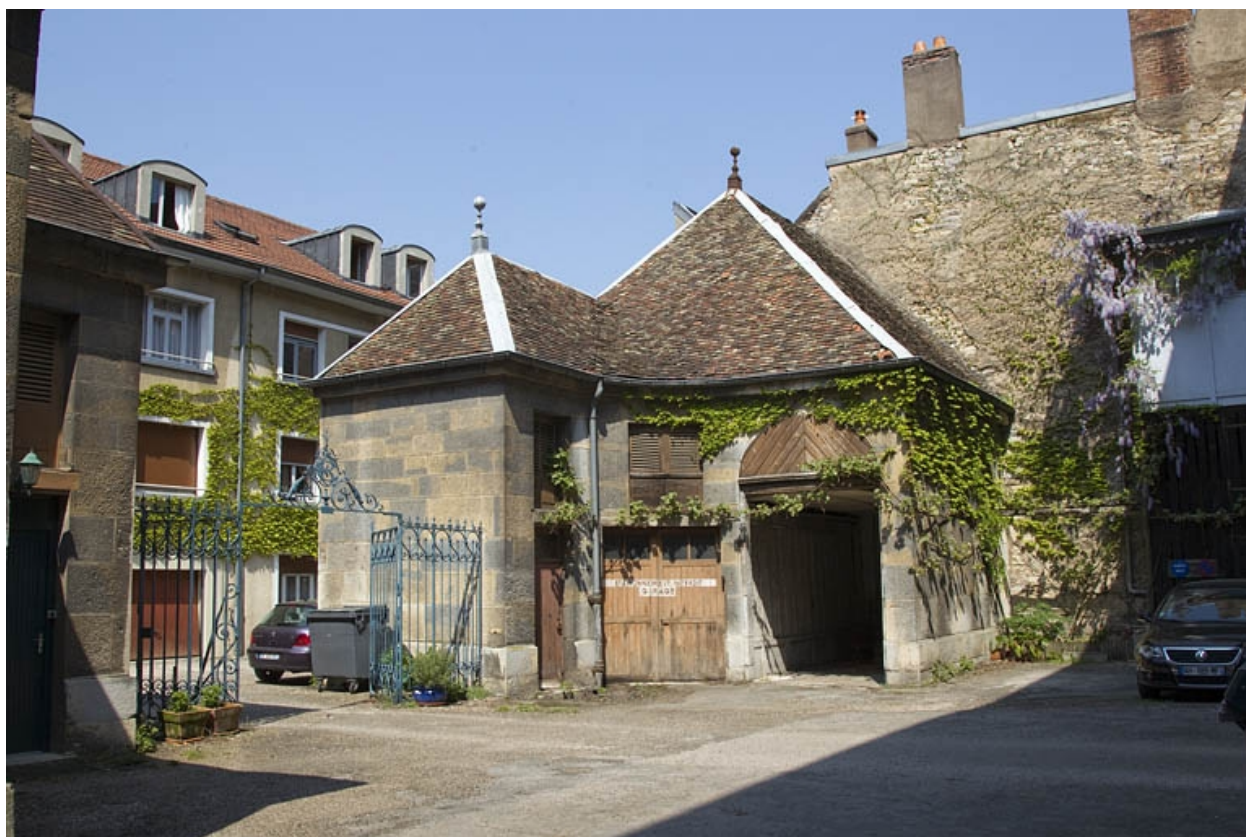
Détail de la remise droite.  
Phot. Yves Sancey  
IVR43\_20112500787NUC2A

L'immeuble constitue, avec ceux construits à la même époque dans le nouveau quartier de l'Intendance, l'un des premiers exemples de grand immeuble à loyers de la ville. Les deux remises à façades concaves situées au fond la cour donnent à celle-ci une forme remarquable.

Détail de la remise droite.

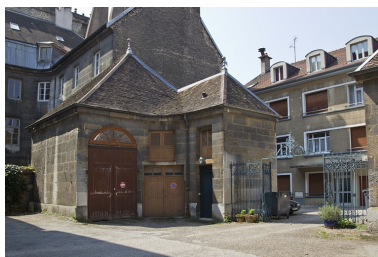
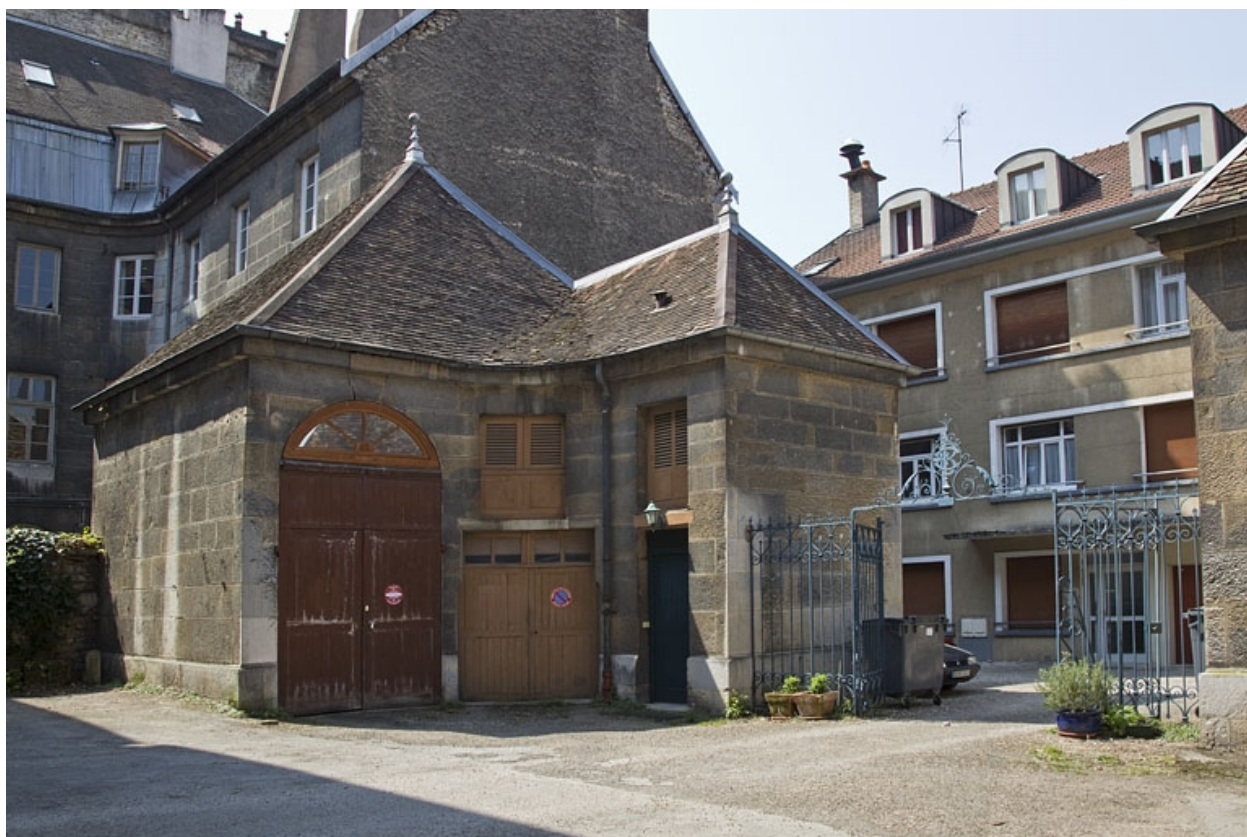
Détail de la remise gauche.  
Phot. Yves Sancey  
IVR43\_20112500788NUC2A

Détail de la remise gauche.

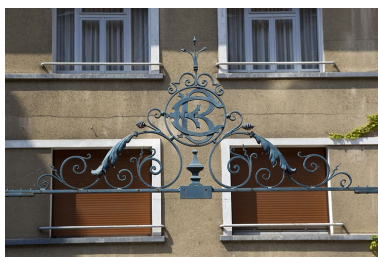
Détail du couronnement du  
portail de la grille en fer  
forgé séparant les deux cours.  
Phot. Yves Sancey  
IVR43\_20112500786NUC2A

Détail du couronnement du portail de la grille en fer forgé séparant les deux cours.
