Bourgogne-Franche-Comté, Côte-d'Or  
Bure-les-Templiers  
1 rue de Champey

## demeure

Numéro de dossier : IA21005853

Cadre de l'étude : enquête thématique départementale toitures en pierre dans le Parc national de forêts

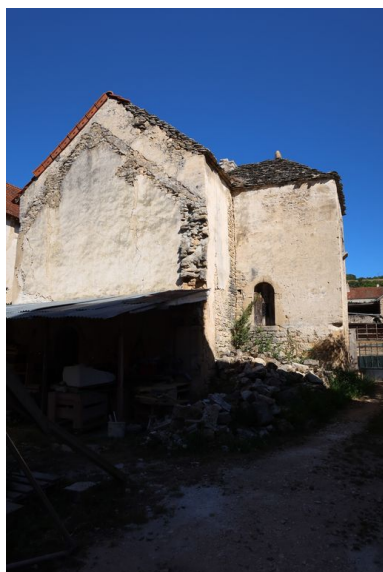
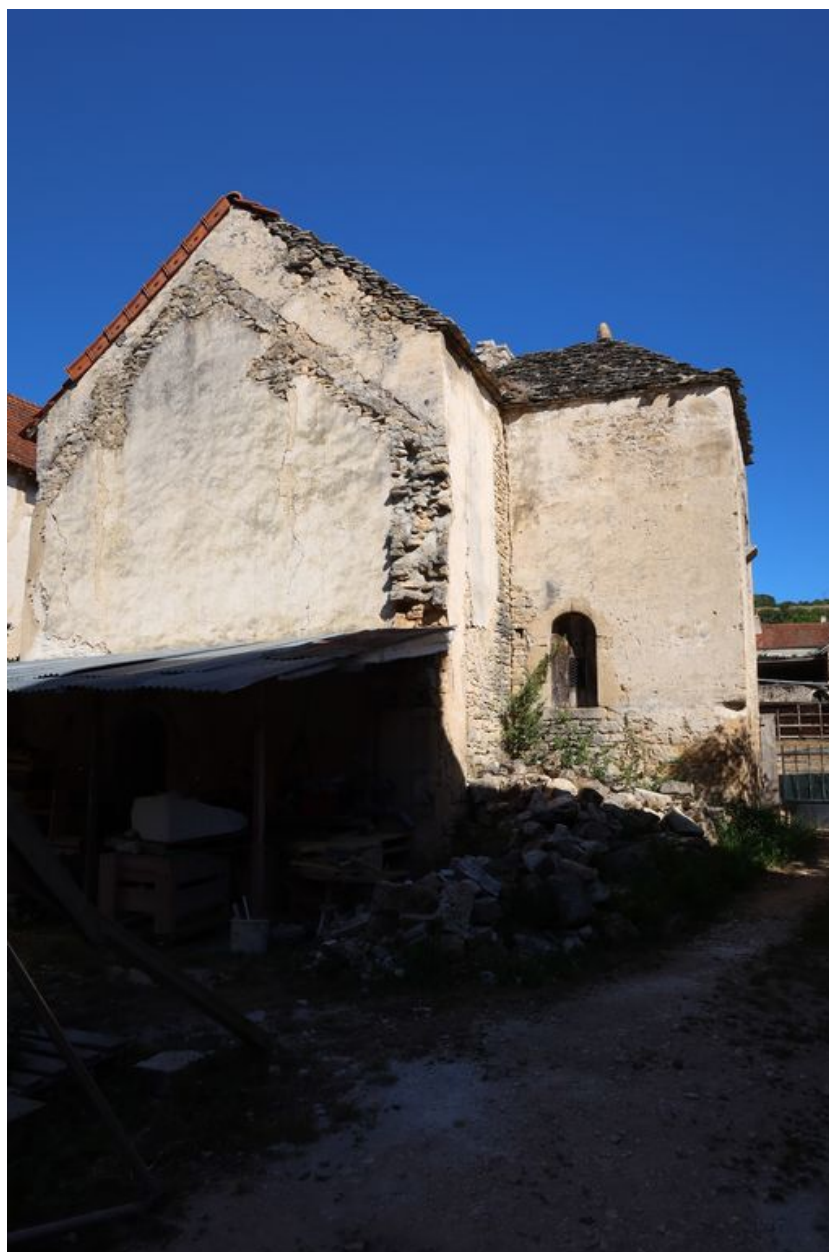
Vue d'ensemble depuis le sud-est.  
Phot. Morgane Guillemain  
IVR26\_20222101165NUC2A

Vue d'ensemble depuis le sud-est.

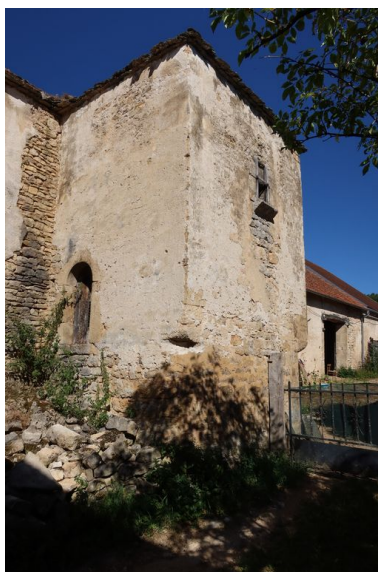
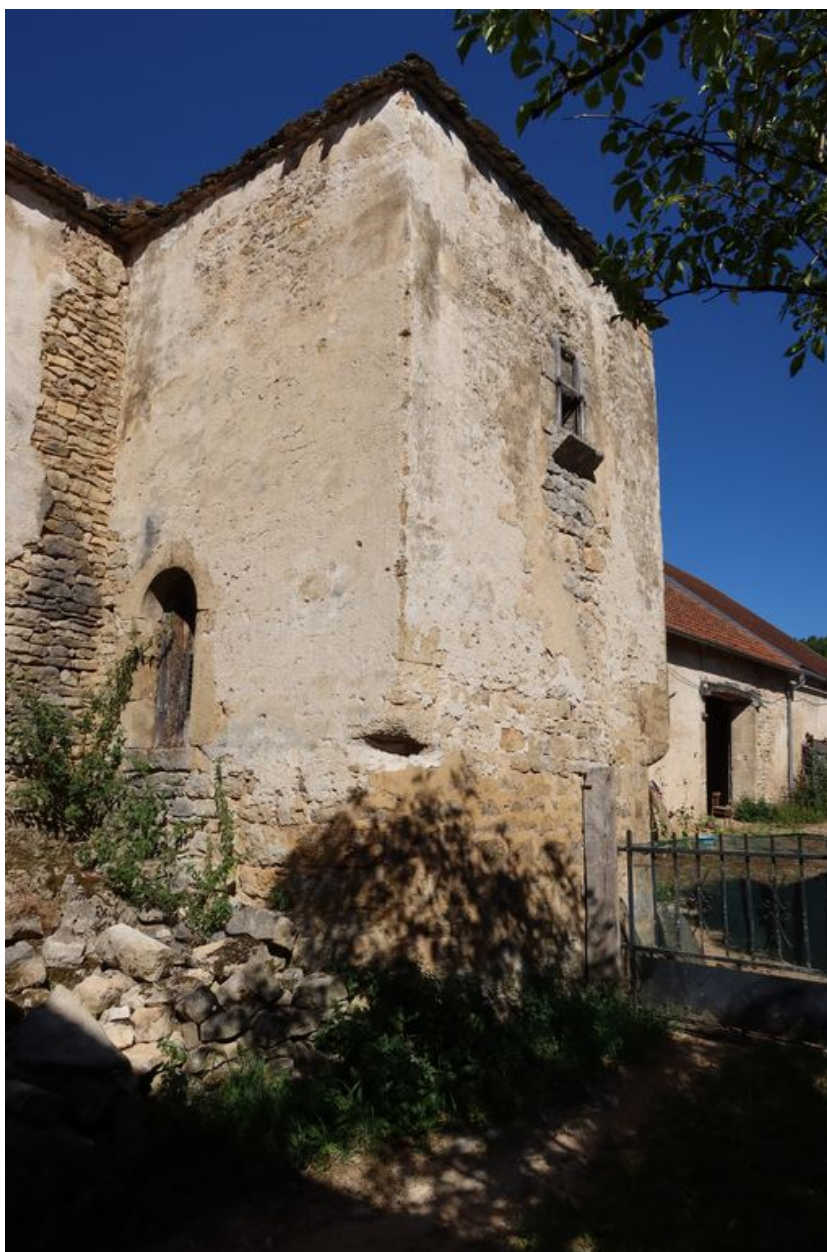
Le plan de la demeure forme un L, composé de la partie logis et d'un pigeonnier. Le pigeonnier compte deux ouvertures : une porte piétonne en plein cintre et une ouverture avec la pierre d'envol encore en place. Les encadrements sont en pierre de taille. Deux arrêtes des angles du pigeonnier sont interrompues et de forme arrondie. Le pigeonnier et une partie du logis sont couverts en pierre calcaire, le reste est en tuile mécanique. Au niveau du pigeonnier, les pierres d'arrière-gouttière sont placées directement sur le mur gouttereau, l'arrondi façonné étant disposé en sous-face. Cette arrière-gouttière tient lieu de corniche, elle est disposée en saillie par rapport au parement extérieur de la maçonnerie. Sur ce premier rang sont placées, à joints croisés, les pierres de gouttière, plus en saillie par rapport au même parement, afin de faire égoutter les ruissellements assez au-delà du mur de façade. Les pierres des rives de pignon au niveau de la partie logis ne sont pas saillantes.

Détail du pigeonnier depuis le sud-est.  
Phot. Morgane Guillemain  
IVR26\_20222101164NUC2A

Détail du pigeonnier depuis le sud-est.
