Bourgogne-Franche-Comté, Doubs  
Rougemont  
2 quartier de la Citadelle

## presbytère

Numéro de dossier : IA25000771

Cadre de l'étude : enquête thématique régionale petites cités comtoises de caractère

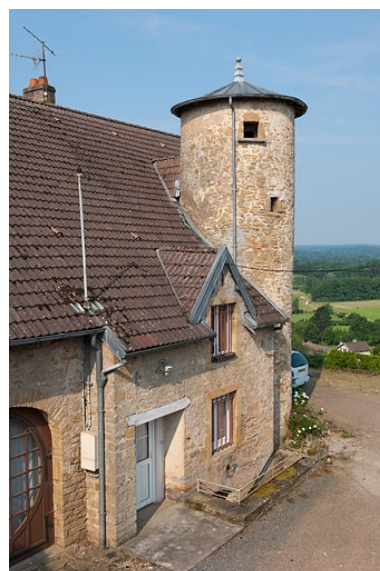
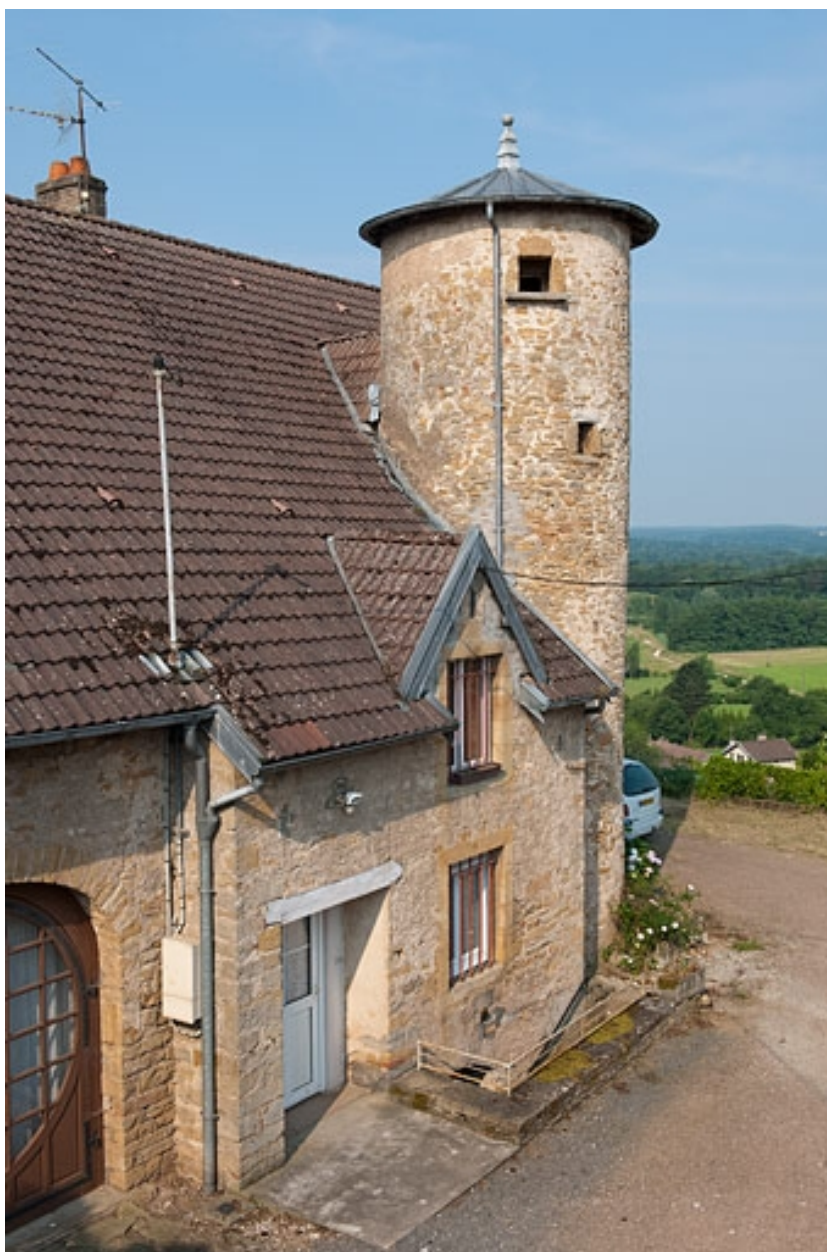
Façade antérieure : tour hors-oeuvre.  
Phot. Jérôme Mongreville  
IVR43\_20102501073NUC4A

Façade antérieure : tour hors-oeuvre.

Le presbytère, dont le sous-sol est voûté en berceau, se signale par sa tour circulaire hors-oeuvre, contenant un escalier en vis et en charpente menant au 1er étage et au pigeonnier. Ce dernier compte 140 alvéoles, chacune pouvant abriter un couple de pigeons. Les entrées de l'écurie et de la grange se situent à gauche de l'entrée actuelle. Le jardin potager et la citerne sont situés à l'arrière de l'édifice.

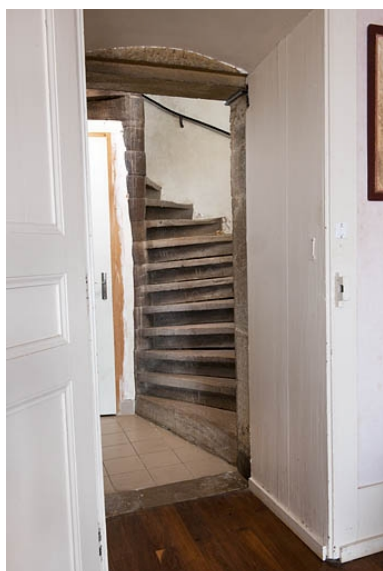
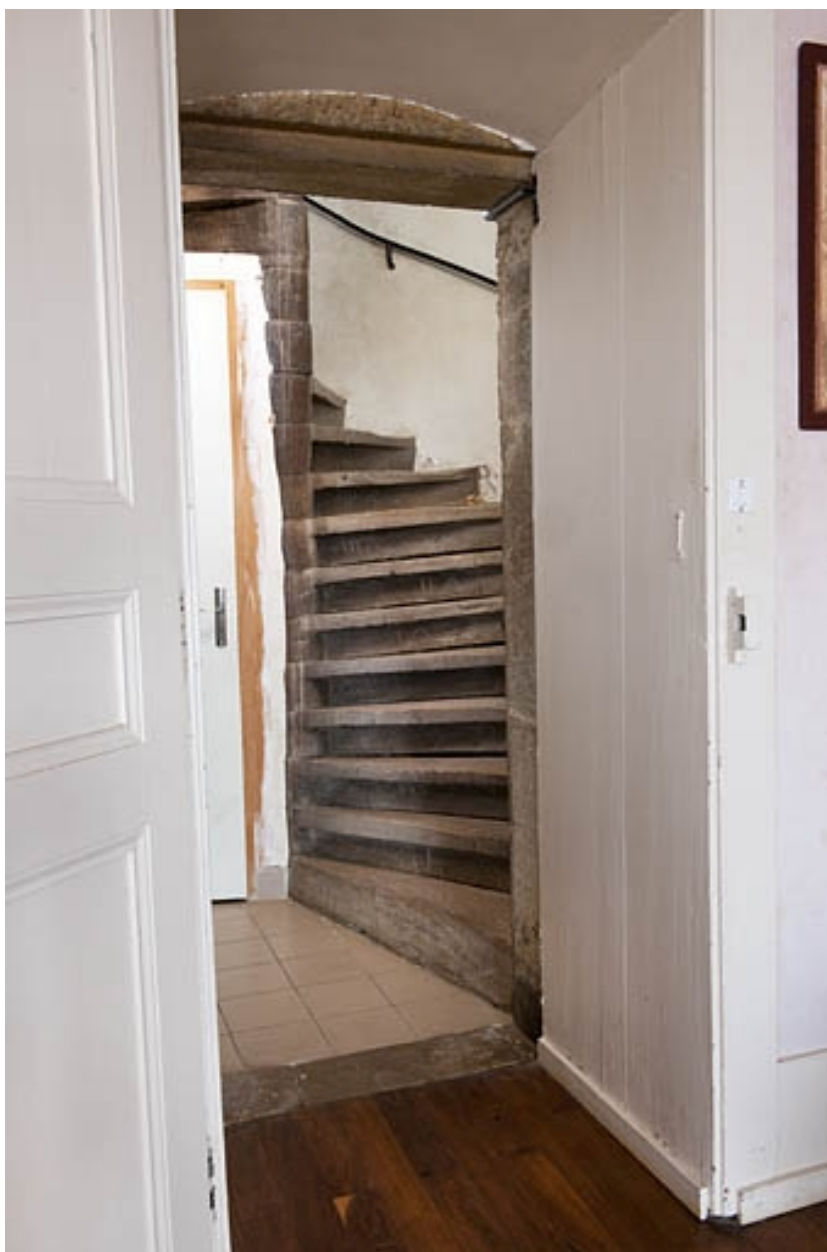
Intérieur : départ de l'escalier  
menant au 1er étage.  
Phot. Jérôme Mongreville  
IVR43\_20102500333NUC4A

Intérieur : départ de l'escalier menant au 1er étage.

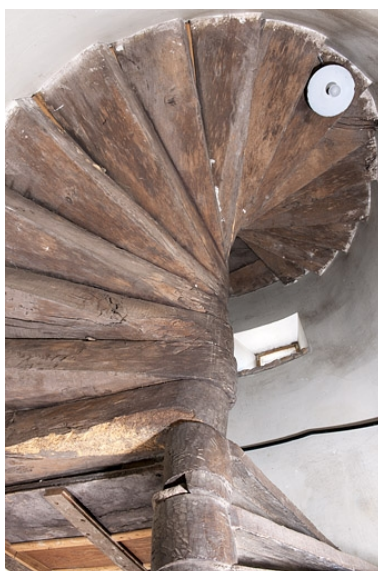
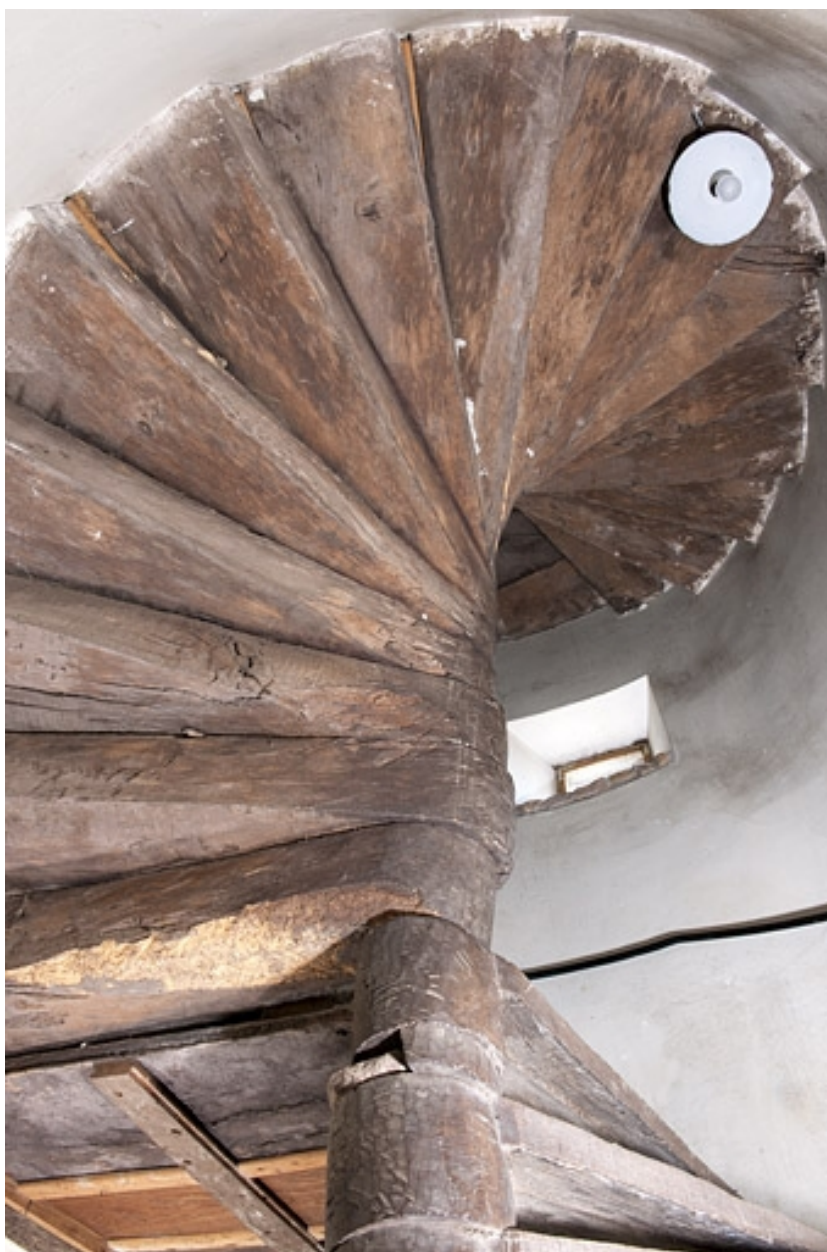
Intérieur : le dessous de  
l'escalier en vis menant à l'étage.  
Phot. Jérôme Mongreville  
IVR43\_20102500335NUC4A

Intérieur : le dessous de l'escalier en vis menant à l'étage.

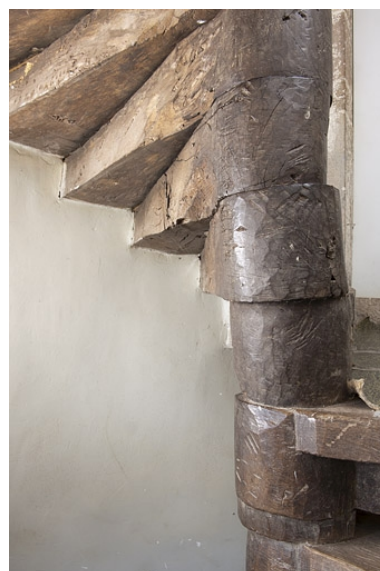
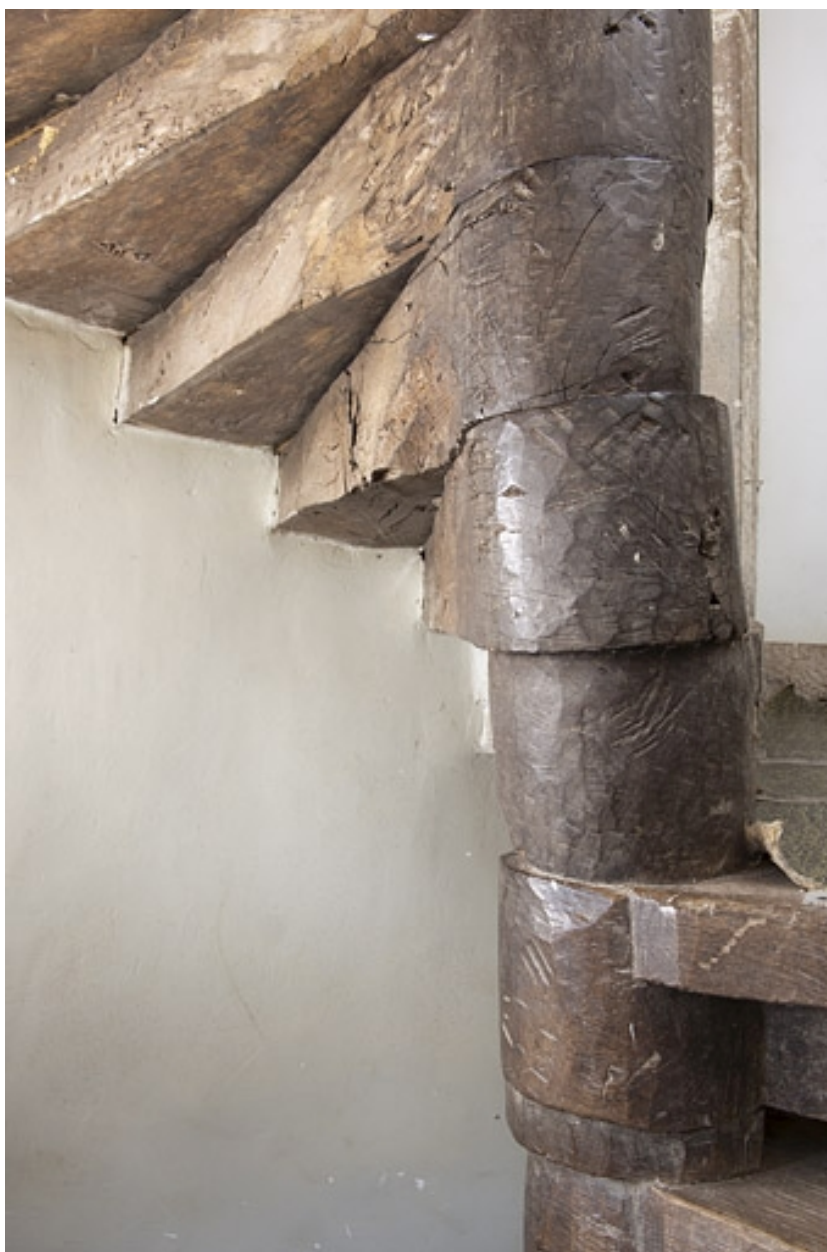
Intérieur : détail de l'escalier  
en vis menant à l'étage.  
Phot. Jérôme Mongreville  
IVR43\_20102500336NUC4A

Intérieur : détail de l'escalier en vis menant à l'étage.

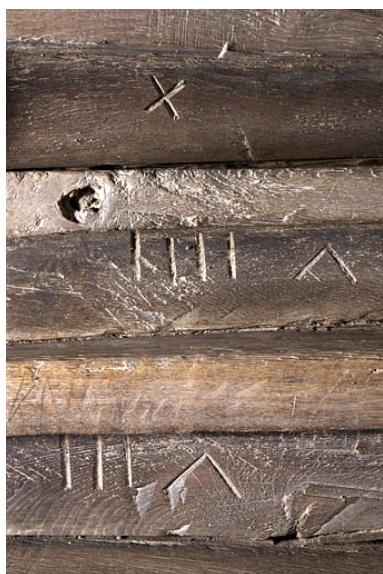
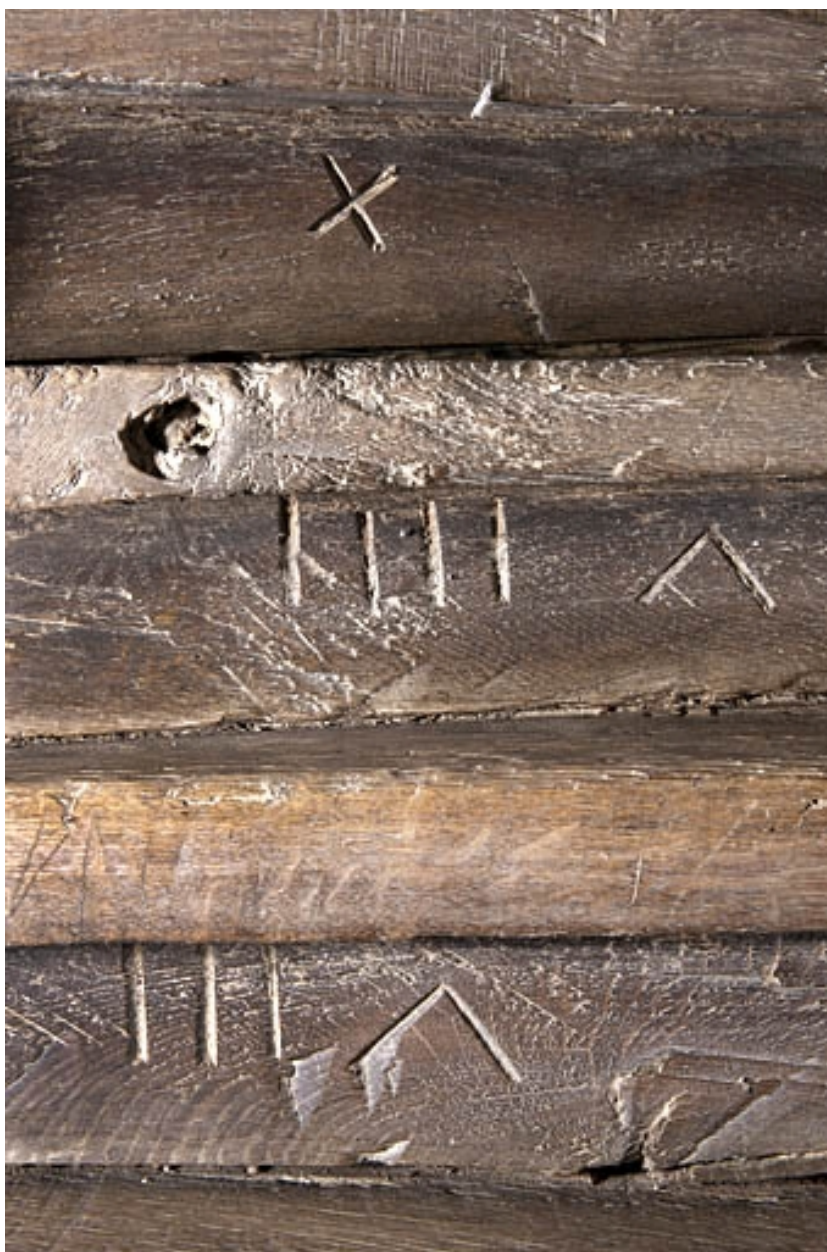
Intérieur : escalier en charpente  
menant à l'étage, détail  
des marches numérotées.  
Phot. Jérôme Mongreville  
IVR43\_20102500334NUC4A

Intérieur : escalier en charpente menant à l'étage, détail des marches numérotées.

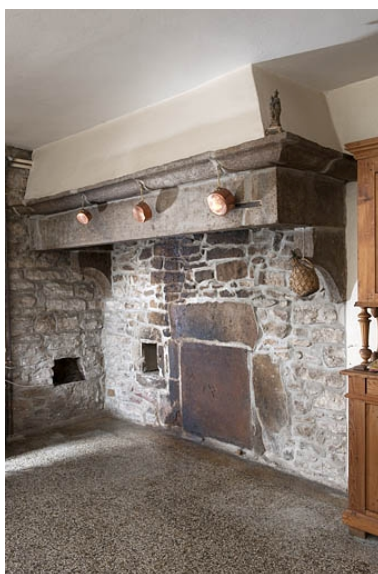
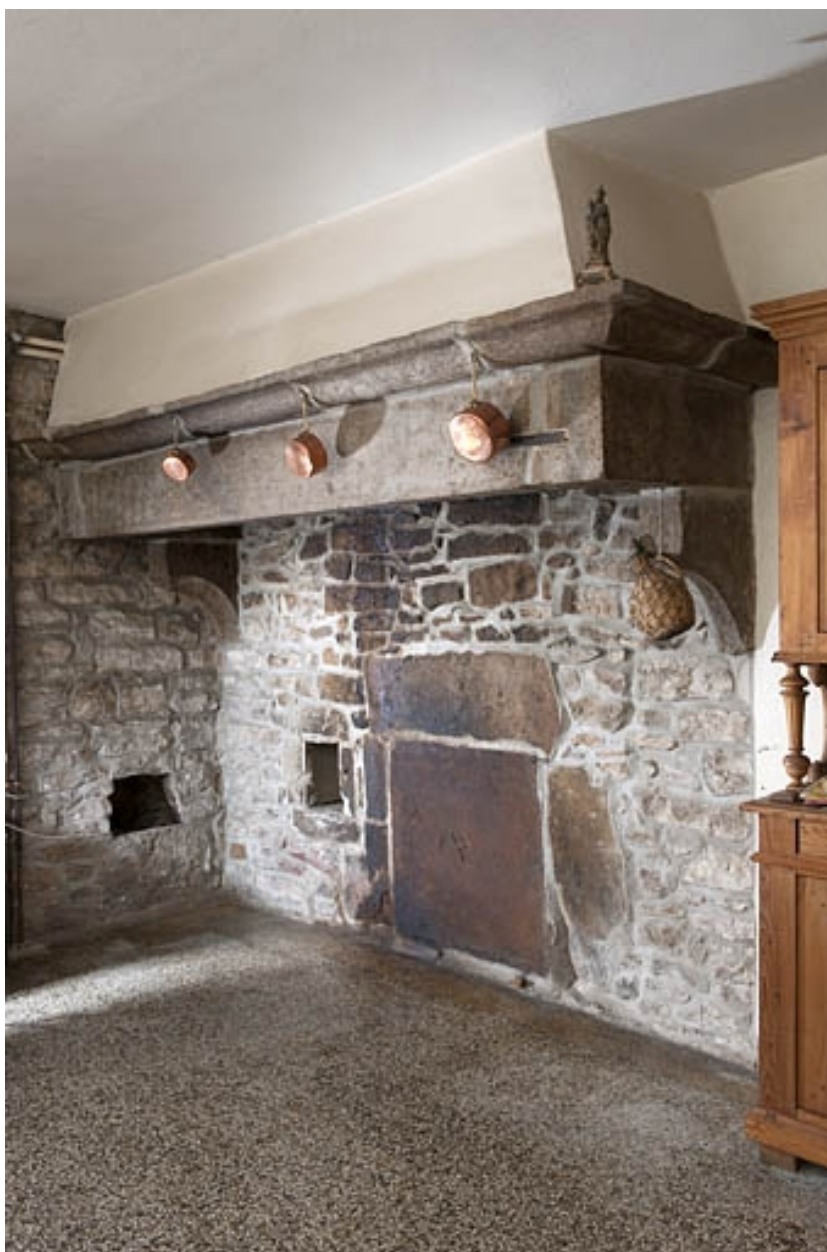
Intérieur : cheminée  
de l'ancienne cuisine.  
Phot. Jérôme Mongreville  
IVR43\_20102500330NUC4A

Intérieur : cheminée de l'ancienne cuisine.

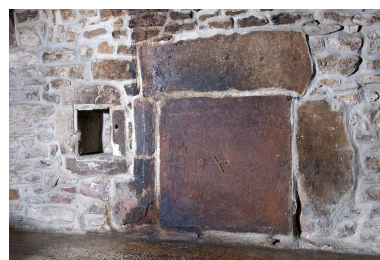
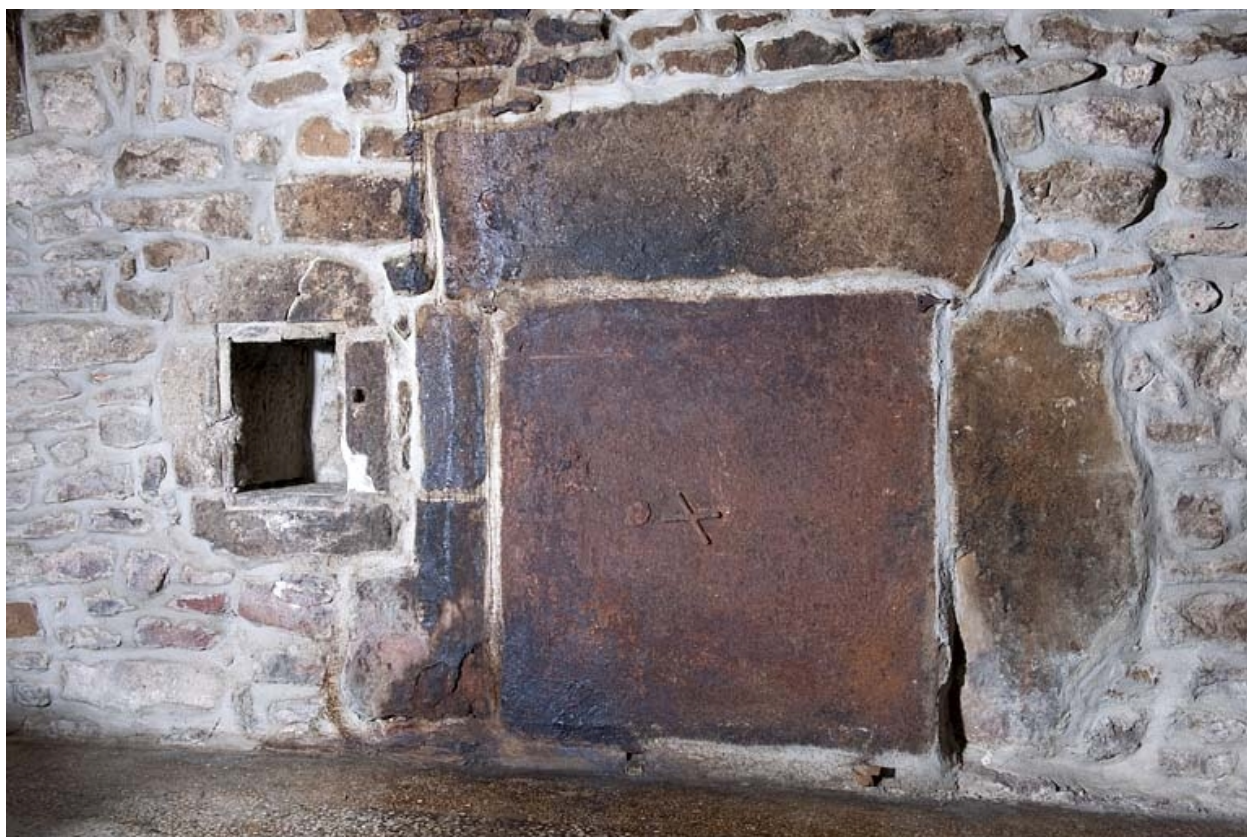
Intérieur : détail de la cheminée.  
Phot. Jérôme Mongreville  
IVR43\_20102500329NUC4A

Intérieur : détail de la cheminée.

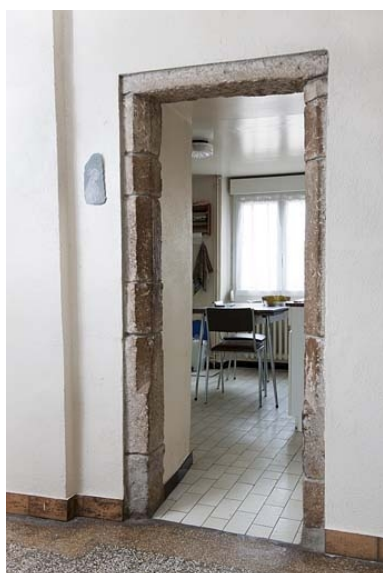
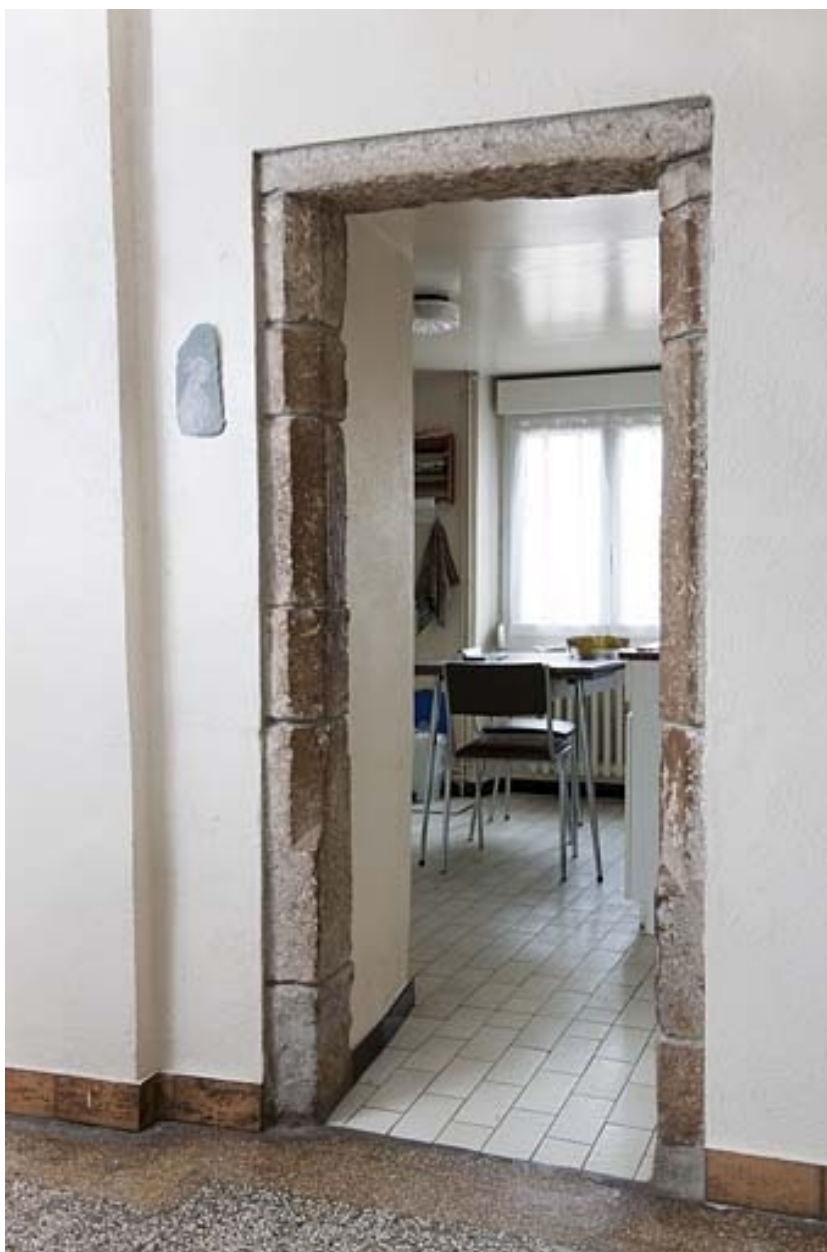
Intérieur : porte aux  
montants moulurés ouvrant  
sur la nouvelle cuisine.  
Phot. Jérôme Mongreville  
IVR43\_20102500328NUC4A

Intérieur : porte aux montants moulurés ouvrant sur la nouvelle cuisine.

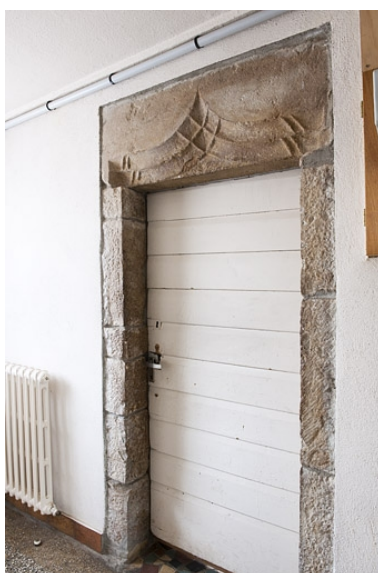
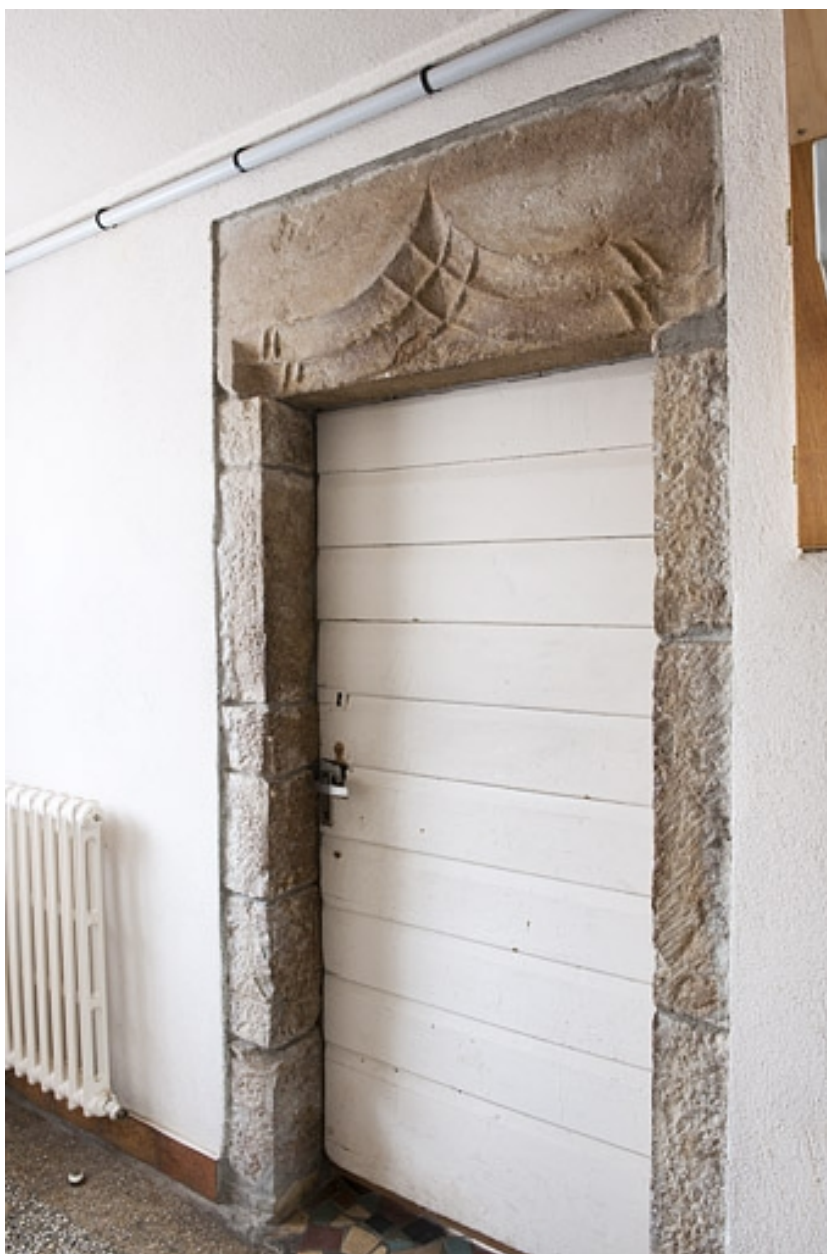
Intérieur : baie conduisant  
à l'ancienne grange.  
Phot. Jérôme Mongreville  
IVR43\_20102500326NUC4A

Intérieur : baie conduisant à l'ancienne grange.

Construit sans doute au 16e siècle, cet édifice conserve de cette époque un linteau en accolade au-dessus d'une porte ouvrant sur l'ancienne grange (ou "grangerie"). Le presbytère ("maison curiale") est mentionné en 1676 dans un marché "pour la couverture de la maison curiale et grange", laquelle est réalisée par le charpentier Charles du Bois, originaire de Chassey-lès-Montbozon. L'escalier en vis, en bois et aux marches numérotées, qui dessert le premier étage et conduit au pigeonnier date peut-être de cette époque. Le 2 avril 1769, Jean Bonbarque (?) de Vesoul vérifie les aménagements réalisés au presbytère. Le 15 août 1778, des réparations urgentes sont effectuées "au couvert de la tour à neuf en tavaillon avec les lambris aussi à neuf". Durant la Révolution, le presbytère sert de maison commune. D'importants travaux d'aménagement intérieur ont lieu tout au long du 19e siècle, par l'architecte Clerc Fils (16 brumaire an 12, soit le 8 novembre 1803) et les architectes bisontins Elmeric (21 avril 1817) et F. Painchaux (30 octobre 1865). Le 14 mars 1927, l'agent voyer Jeanningros établit un devis de réparations, adjugées à l'entrepreneur Louis Pégeot, de Rougemont. En 1959, la façade ouest située dans la continuité des fortifications menaçant de s'écrouler, elle est abattue et remplacée par un mur pignon plaqué contre l'édifice. En 1988, des travaux sont entrepris à la toiture de l'édifice, qui permettent la découverte d'un pigeonnier. D'après un témoignage oral, la porte de la tour a été murée il y a 15 ans environ.

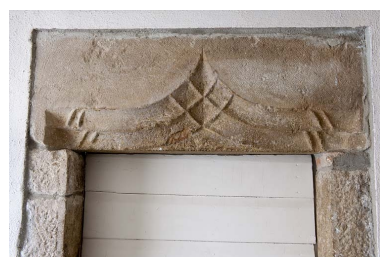
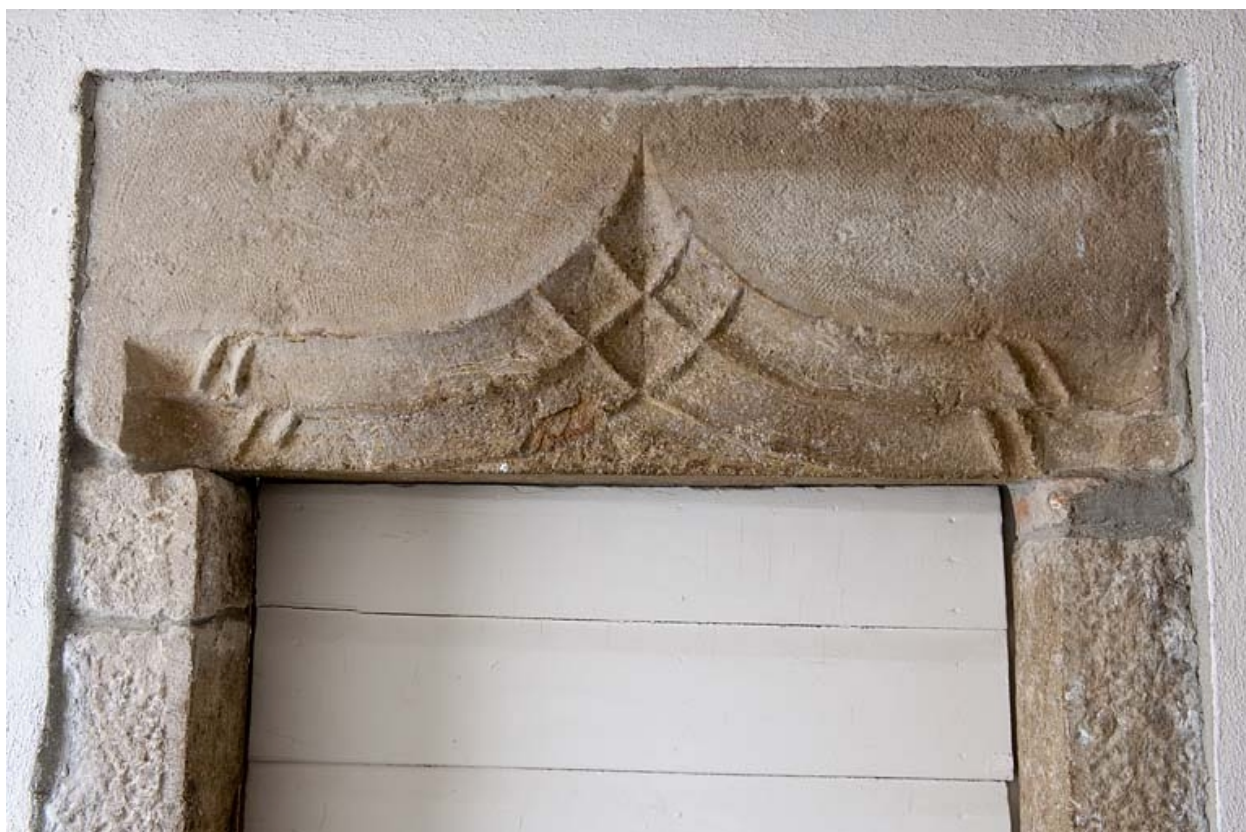
Intérieur : détail du linteau de la  
baie conduisant à l'ancienne grange.  
Phot. Jérôme Mongreville  
IVR43\_20102500327NUC4A

Intérieur : détail du linteau de la baie conduisant à l'ancienne grange.
