Bourgogne-Franche-Comté, Doubs  
Charquemont  
1 rue Guynemer

## maison et atelier de fournitures pour l'horlogerie d'Alexis Schroter

Numéro de dossier : IA25001306  
Date de l'enquête initiale : 2014  
Date(s) de rédaction : 2014  
Cadre de l'étude : patrimoine industriel patrimoine industriel du Doubs  
Degré d'étude : étudié

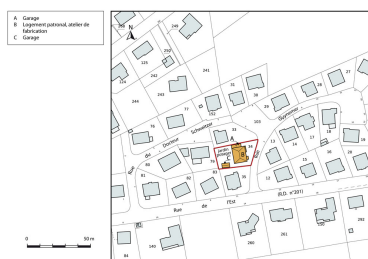
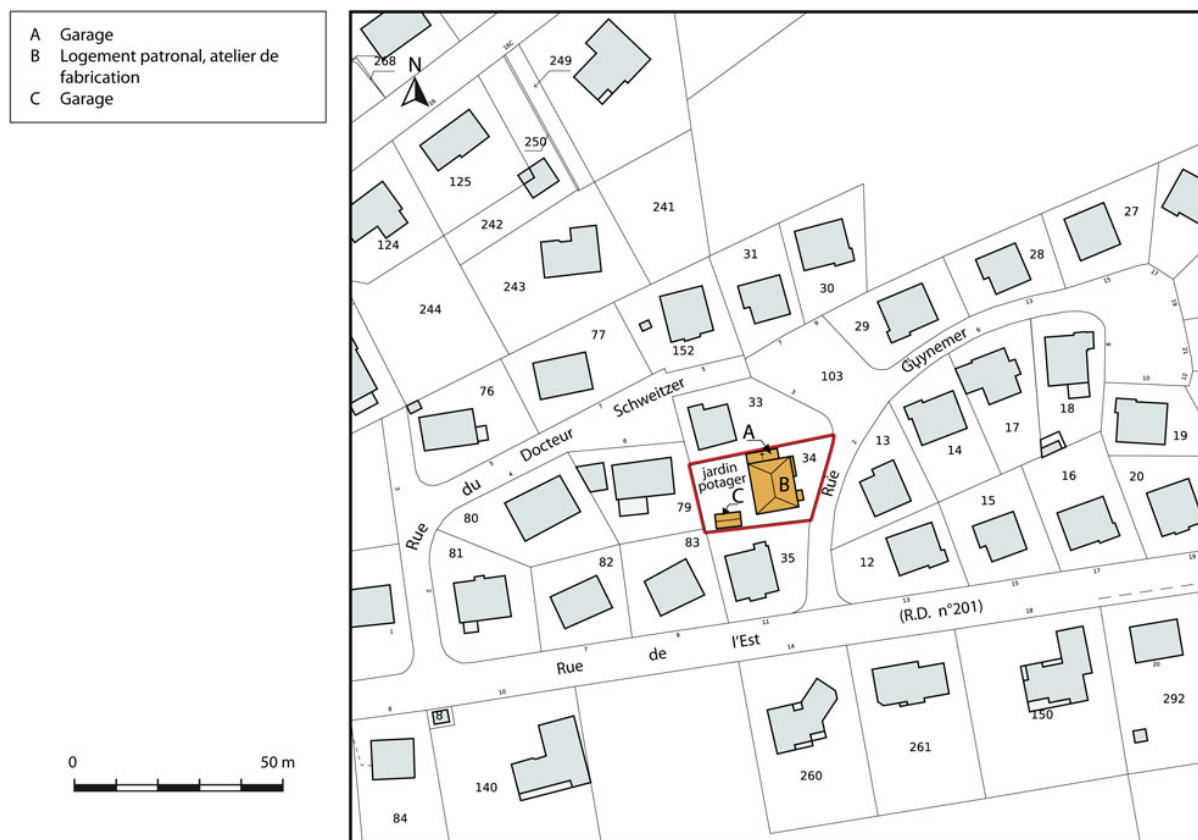
Plan-masse et de situation. Extrait du plan cadastral, 2015, section AD.  
Dess. Mathias Papigny  
IVR43\_20152500694NUDA

Plan-masse et de situation. Extrait du plan cadastral, 2015, section AD.

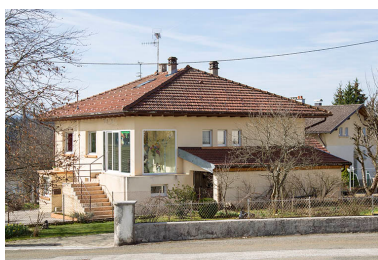
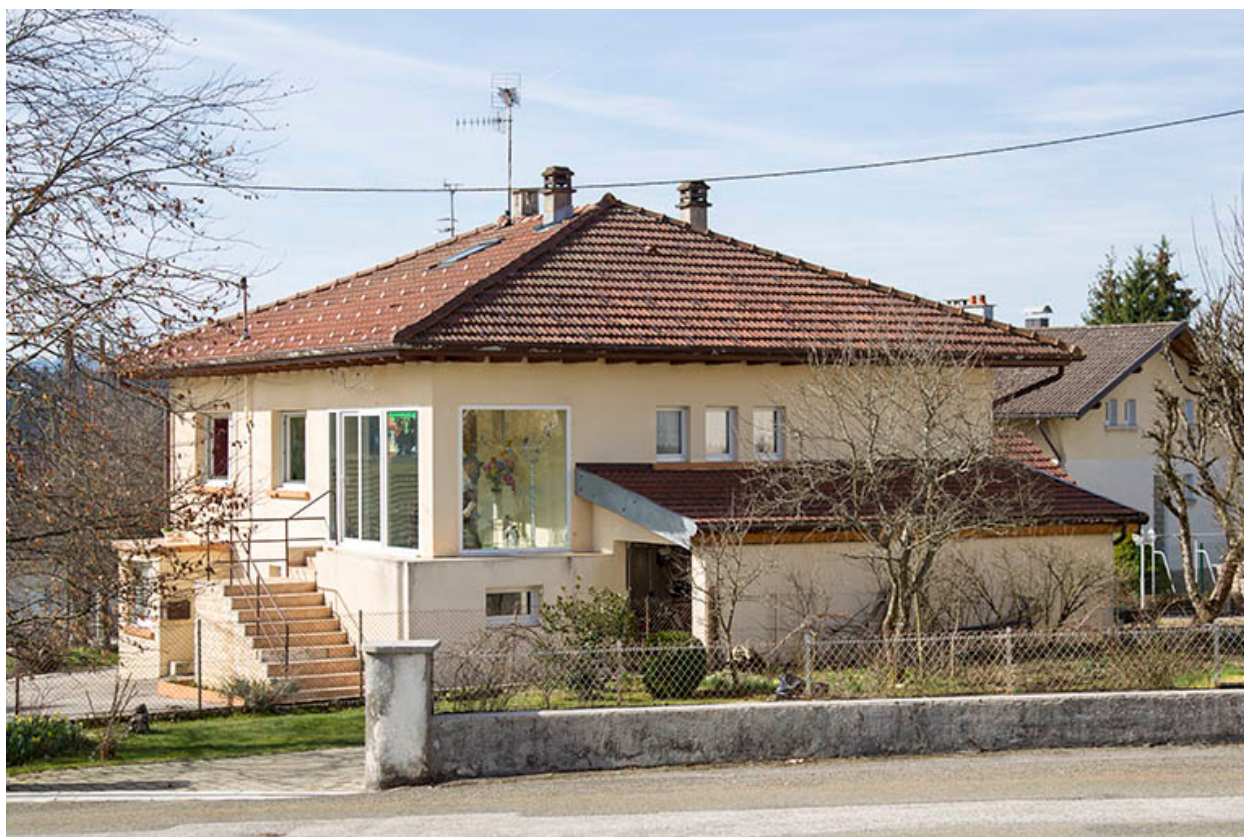
Façades antérieure et latérale droite.  
Phot. Sonia Dourlot  
IVR43\_20152500867NUC2A

Façades antérieure et latérale droite.

La maison, aux murs en parpaings de béton et briques creuses enduits, comporte un étage carré (desservi par un escalier extérieur en équerre en béton) et un étage de comble. L'atelier, éclairé par de larges fenêtres, se trouvait au rez-de-chaussée au sud. Le toit à croupes est couvert de tuiles mécaniques. Un garage en appentis a été ajouté au nord, un autre en pan de bois et essentage de planches réalisé récemment au sud-ouest.

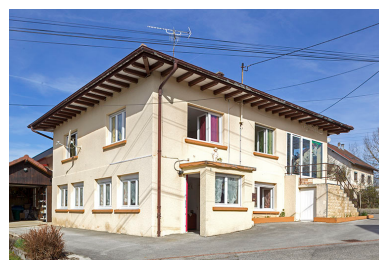
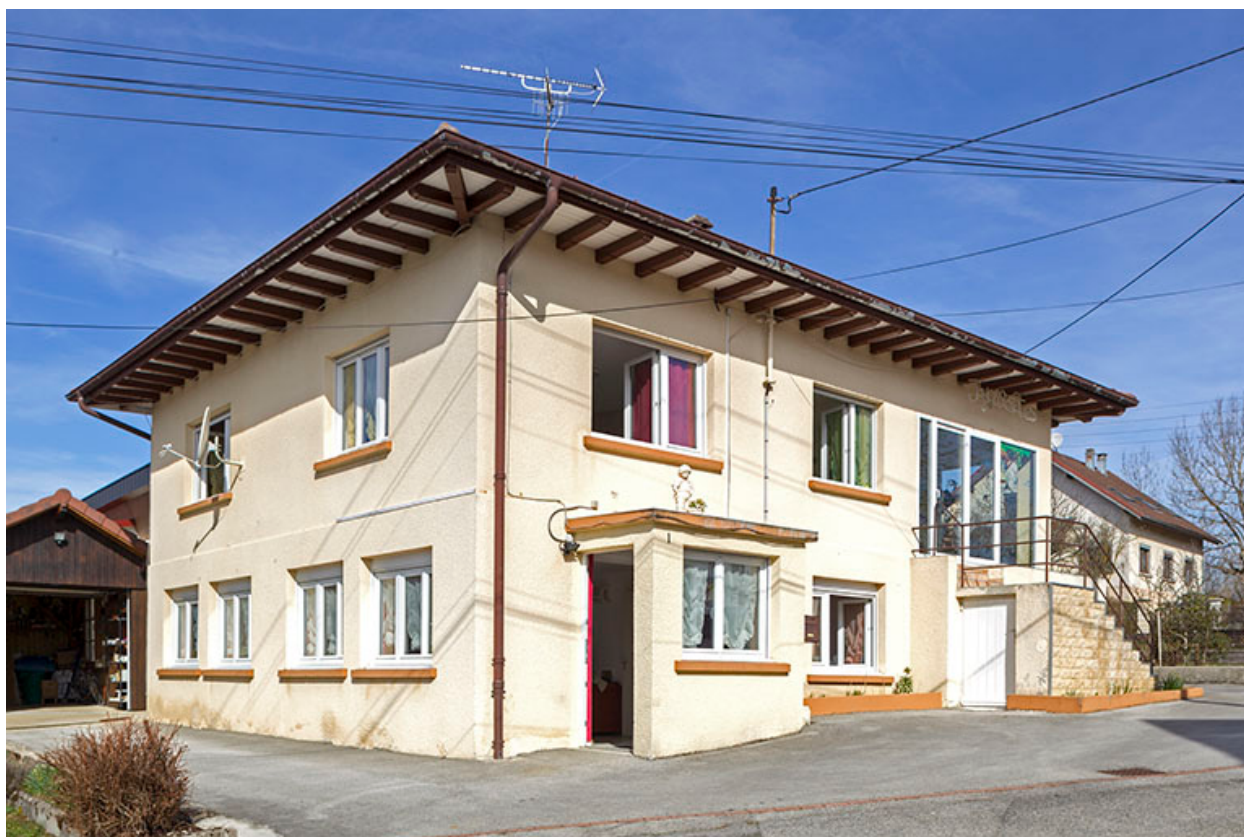
Façades antérieure et latérale gauche.  
Phot. Sonia Dourlot  
IVR43\_20152500865NUC2A

Façades antérieure et latérale gauche.

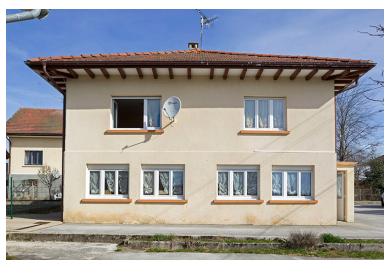
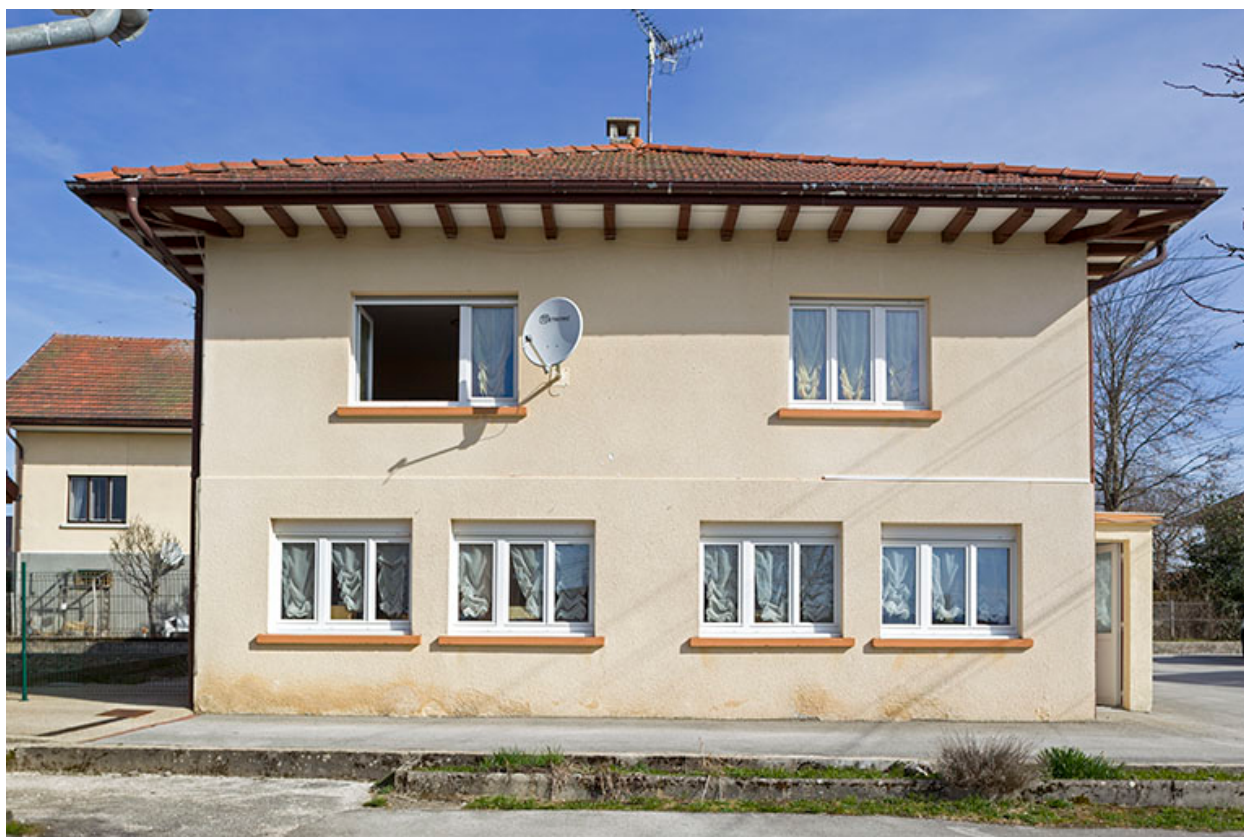
Façade postérieure.  
Phot. Sonia Dourlot  
IVR43\_20152500866NUC2A

Façade postérieure.
