Bourgogne-Franche-Comté, Doubs  
Besançon  
îlot Cingle  
25 rue Renan

## **hôtel Casenat, puis de Sorans**

Numéro de dossier : IA25000462  
Date de l'enquête initiale : 1996  
Date(s) de rédaction : 2007  
Cadre de l'étude : enquête thématique régionale demeures bisontines  
Degré d'étude : étudié  
Référence du dossier Monument Historique : PA00132843

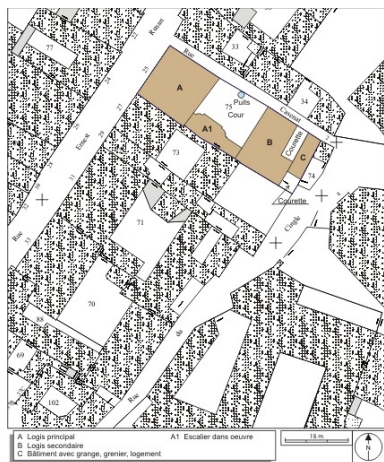
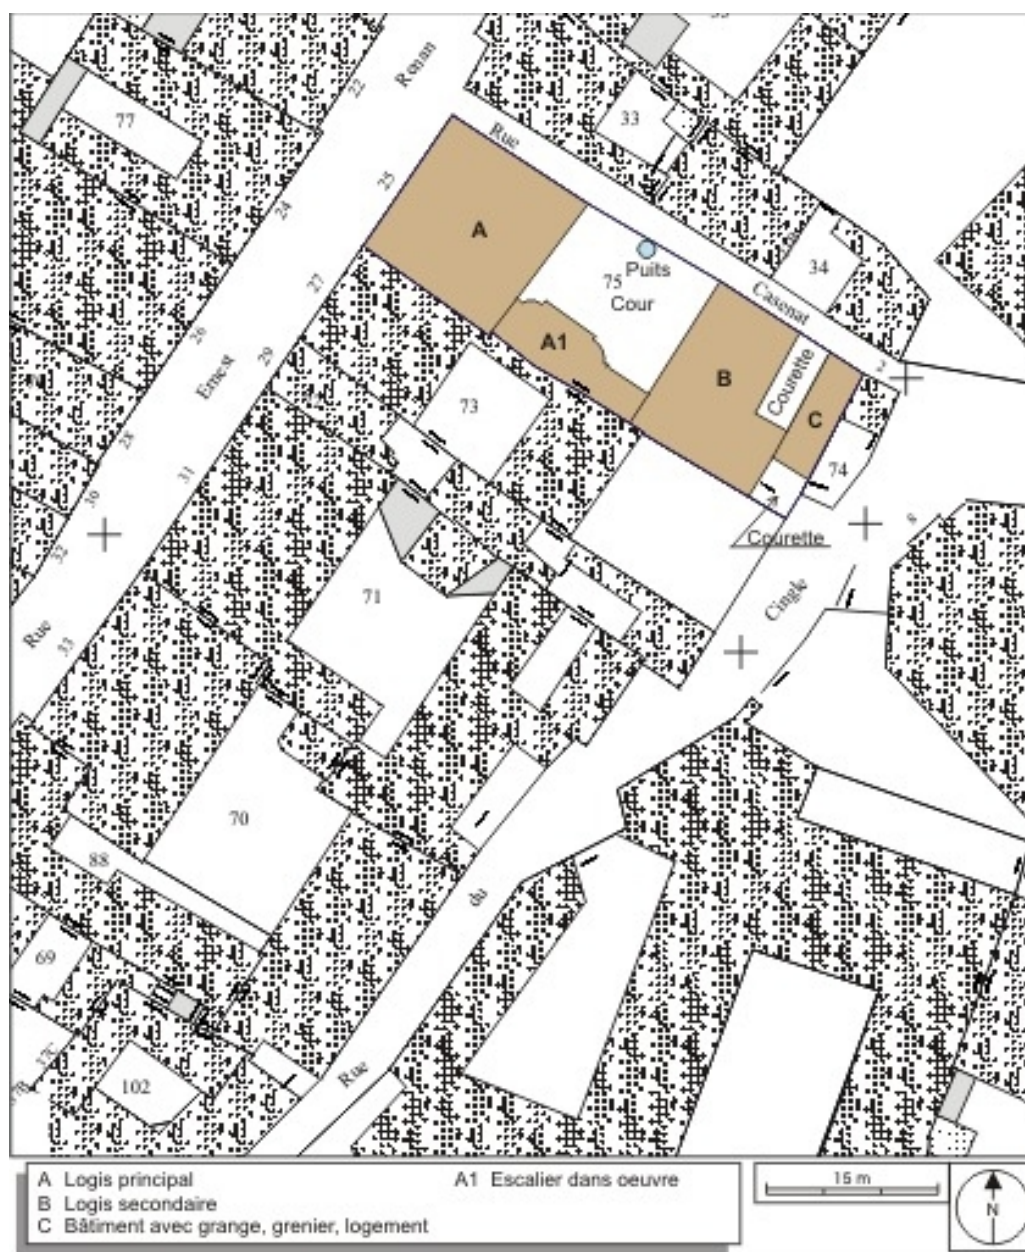
Plan masse et de situation. Extrait du plan cadastral, 1974, section AM.  
Dess. André Céréza  
IVR43\_20092501201NUDA

Plan masse et de situation. Extrait du plan cadastral, 1974, section AM.

Technique de relevé : reprise de fond ; Échelle : 1/500

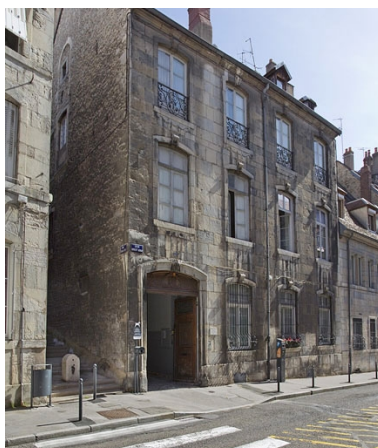
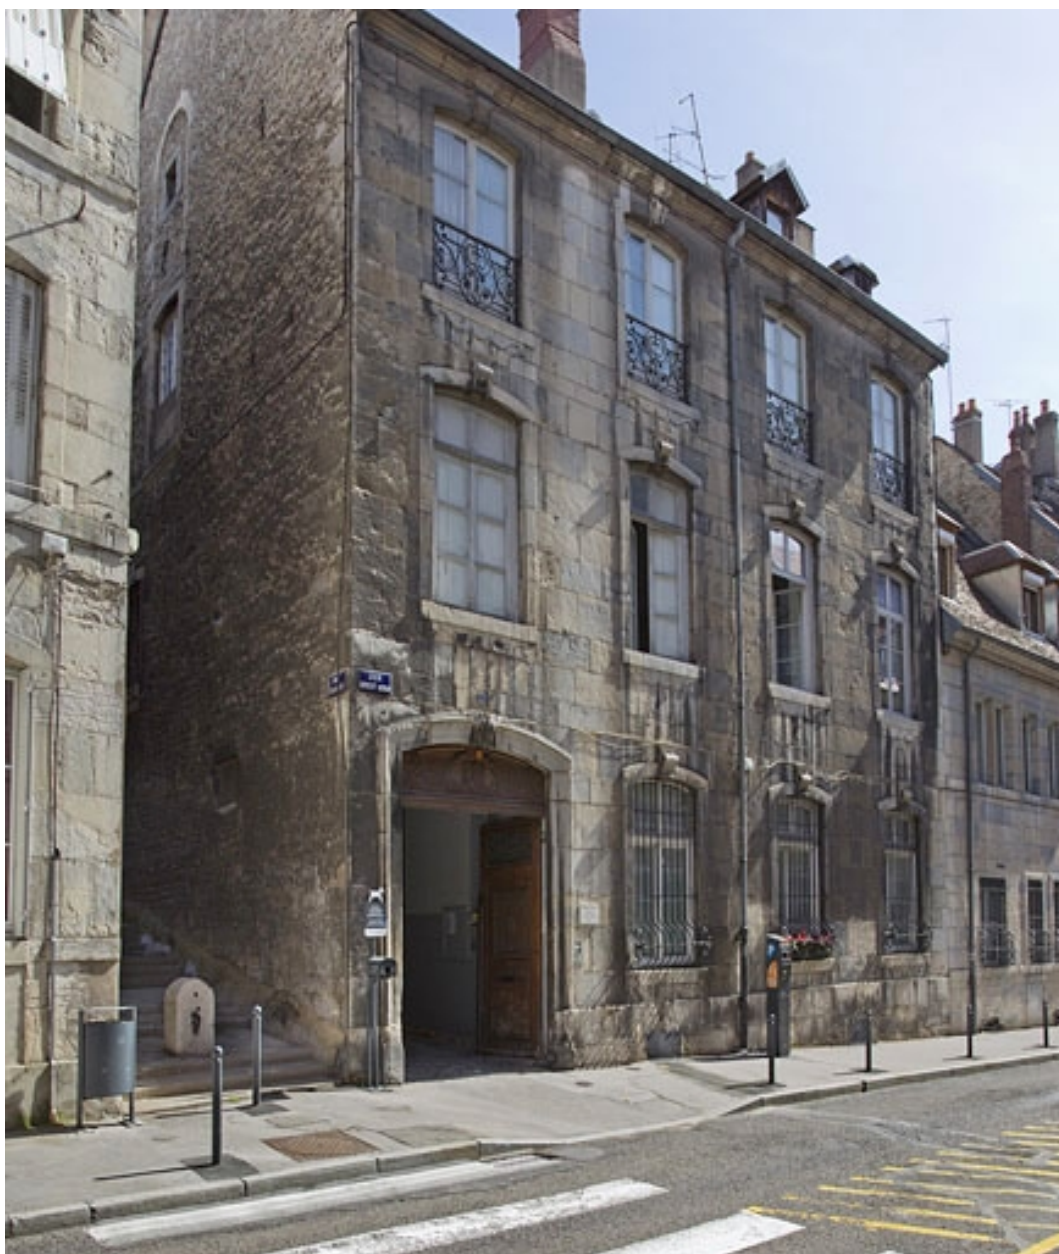
Vue d'ensemble depuis la rue, de trois quarts gauche.  
Phot. Yves Sancey  
IVR43\_20112502769NUC2A

Vue d'ensemble depuis la rue, de trois quarts gauche.

Situé sur une parcelle traversante en fort dénivelé, l'hôtel est constitué de trois corps de bâtiments parallèles et de deux cours. Le logis sur rue, à deux étages carrés, avec passage cocher en position latérale, est bâti sur un sous-sol voûté en berceau. Les communs, au fond de la première cour, sont constitués d'un rez-de-chaussée en partie voûté d'arêtes avec une écurie et deux remises, des logements à l'étage et dans le comble. Un couloir en position latérale donnait accès à une cour avec un corps de bâtiment regroupant une grange, un grenier et un logement. Le logis principal et les communs sont distribués par un escalier en maçonnerie puis un autre en charpente, tous deux situés dans l'aile droite avec une façade en pierre artificielle. Dans la dernière dépendance, subsiste un escalier en charpente à retours sans jour avec une rampe en ferronnerie. L'édifice est en moellon ou moellon enduit sauf la façade sur rue en pierre de taille. Le jardin (disparu) était situé de l'autre côté de la rue.

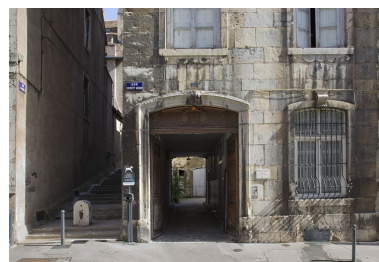
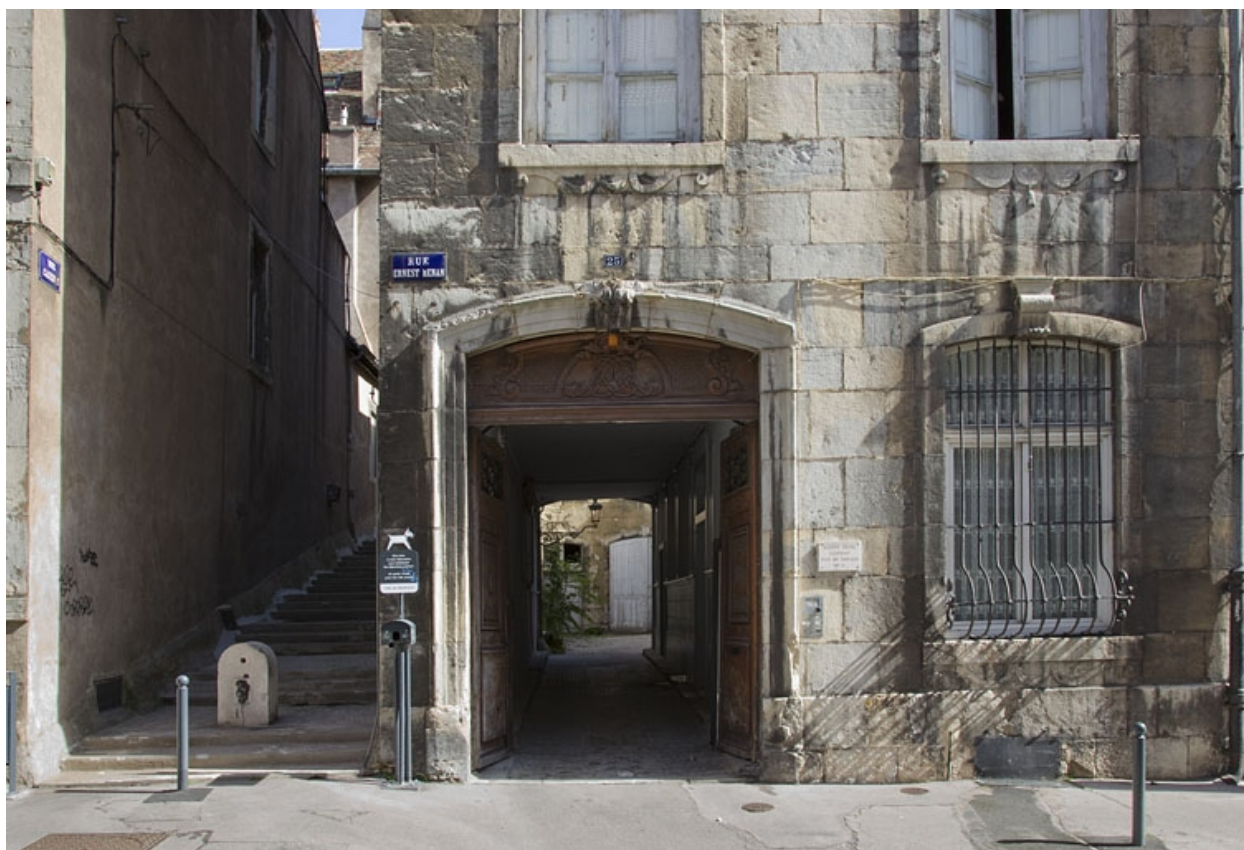
Logis principal : détail du passage cocher depuis la rue, vue éloignée.  
Phot. Yves Sancey  
IVR43\_20112502776NUC2A

Logis principal : détail du passage cocher depuis la rue, vue éloignée.

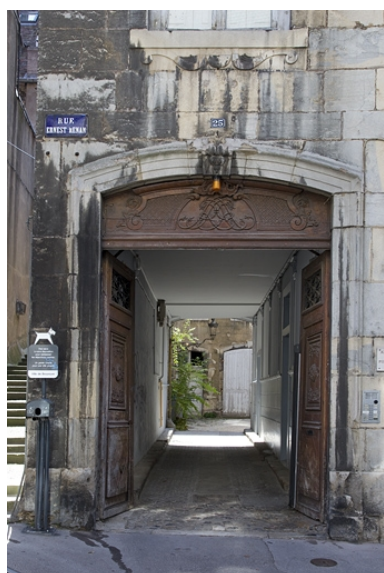
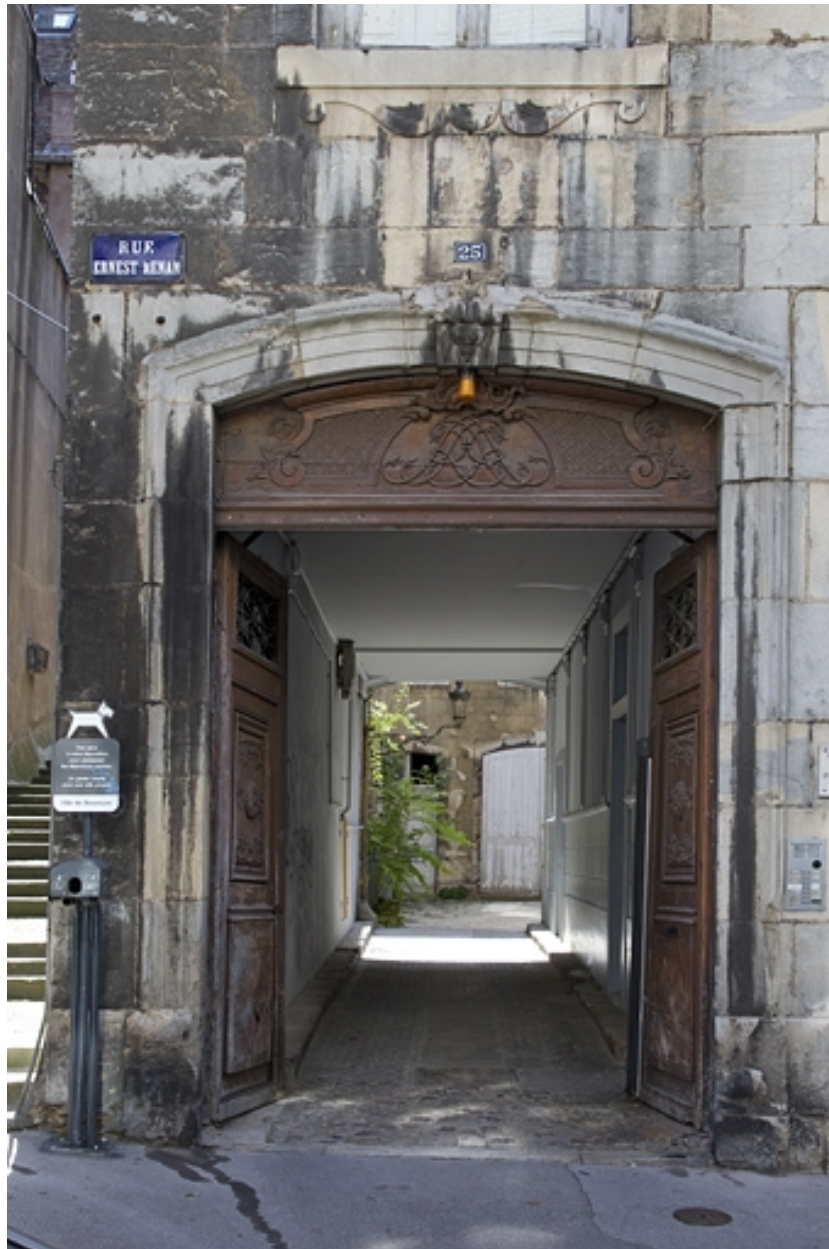
Logis principal : détail du passage cocher depuis la rue.  
Phot. Yves Sancey  
IVR43\_20112502775NUC2A

Logis principal : détail du passage cocher depuis la rue.

Deux panneaux du portail d'entrée sont décorés de fleurons et d'une rosace et l'imposte du monogramme RS (Rosières Sorans) surmonté d'une coquille ; sous chaque fenêtre de la façade sur rue est sculpté un décor en bas-relief représentant deux arabesques affrontées encadrant une fleur d'où pend un gland en passementerie.

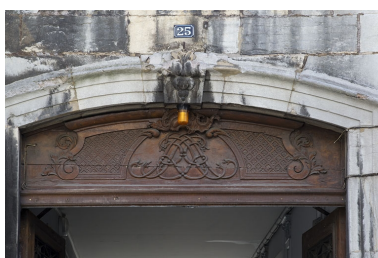
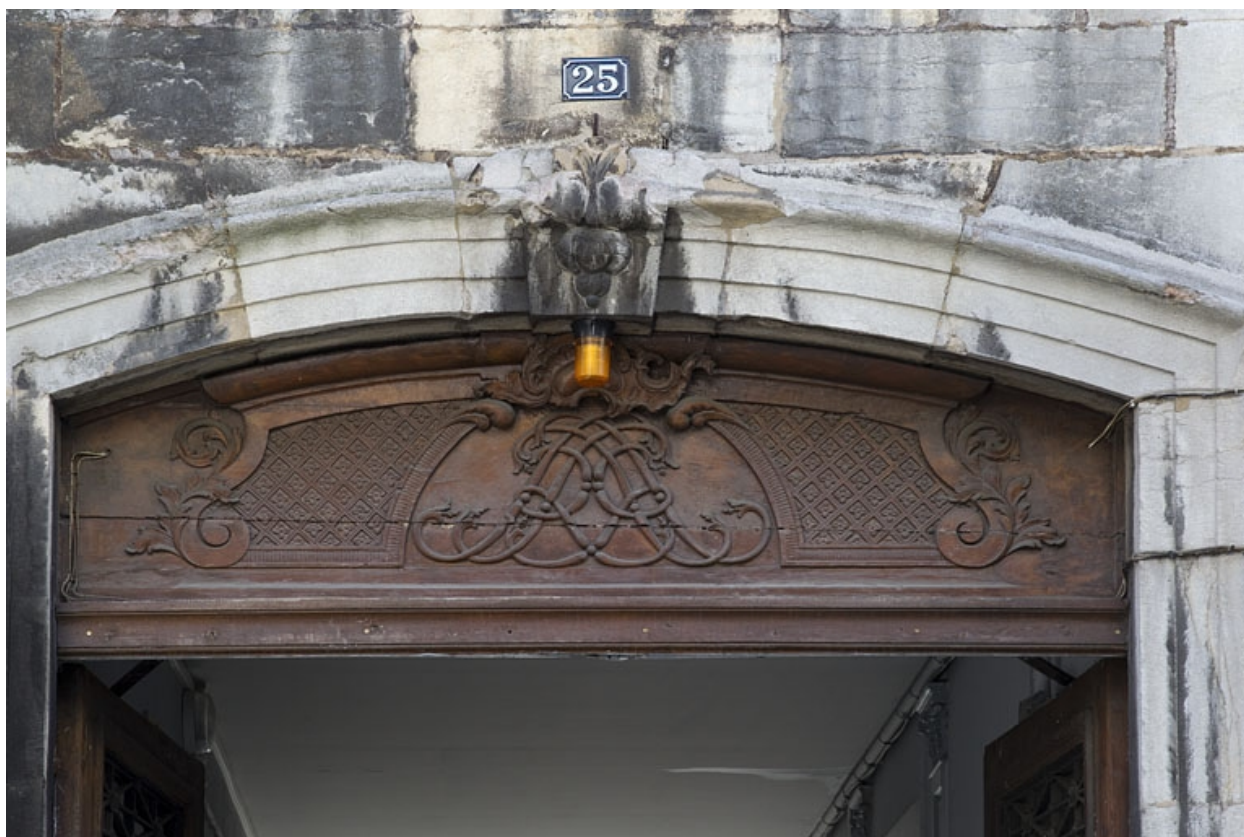
Logis principal : détail du décor du tympan en menuiserie de la porte d'entrée.  
Phot. Yves Sancey  
IVR43\_20112502774NUC2A

Logis principal : détail du décor du tympan en menuiserie de la porte d'entrée.

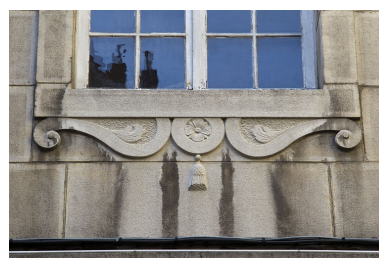
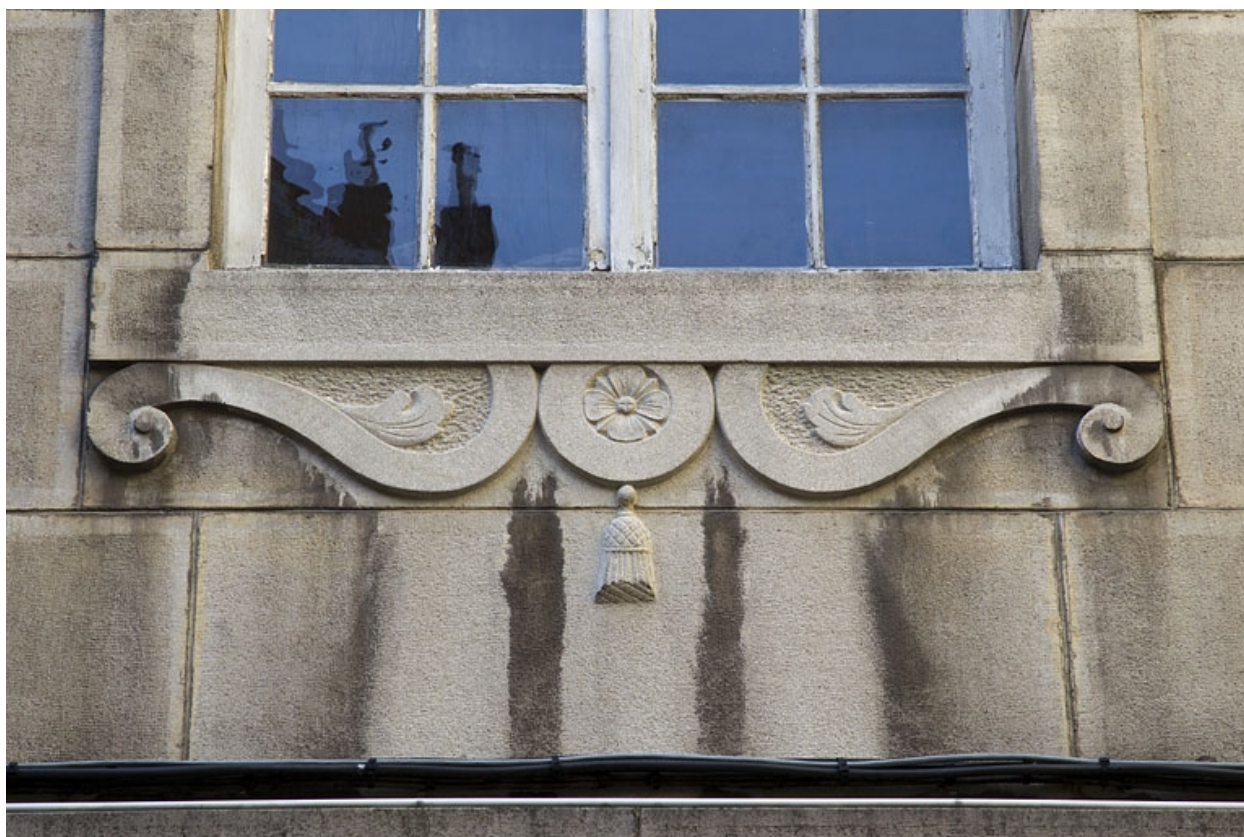
Logis principal, façade antérieure : détail d'un décor situé sous une fenêtre.  
Phot. Yves Sancey  
IVR43\_20112502779NUC2A

Logis principal, façade antérieure : détail d'un décor situé sous une fenêtre.

Les éléments les plus remarquables de la façade sur rue sont constitués par le décor sculpté situé sous chaque fenêtre et celui conservé des vantaux du portail.

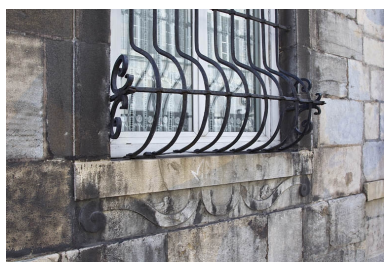
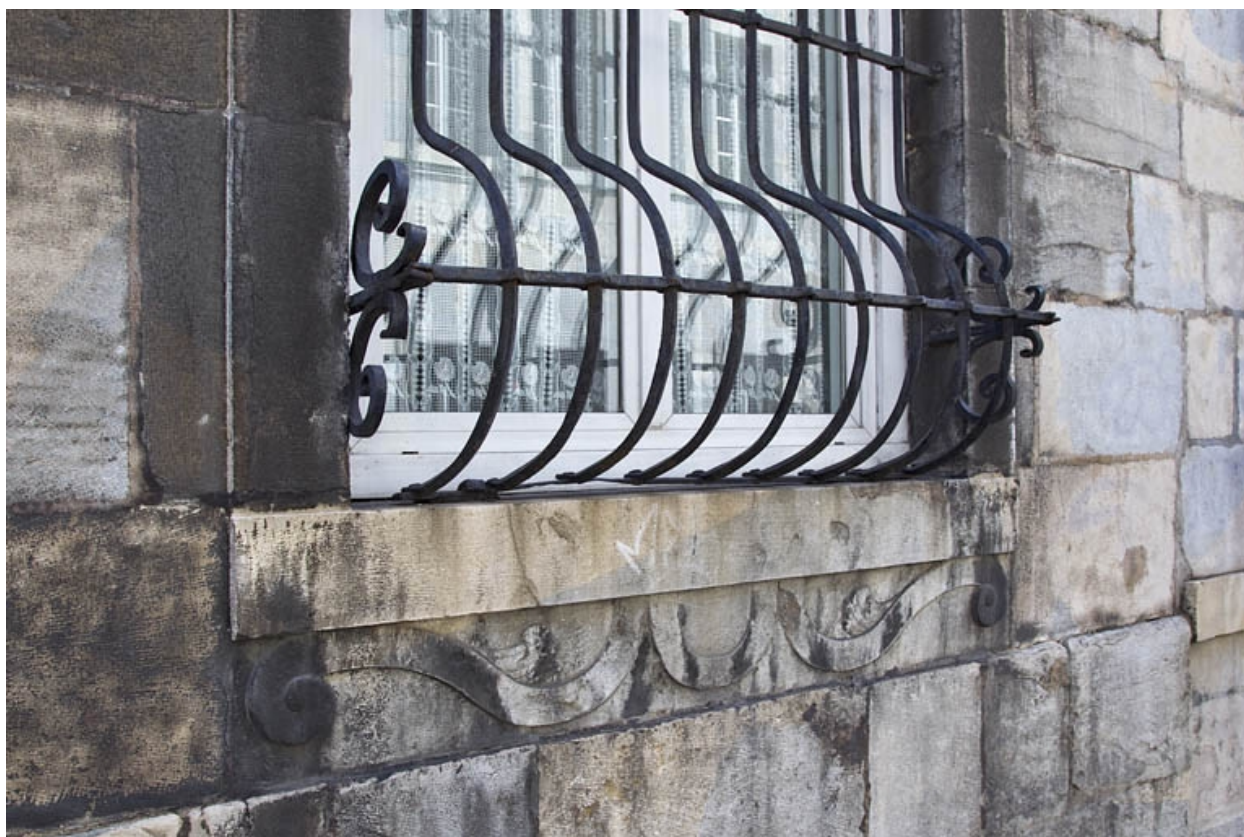
Logis principal, façade antérieure, rez-de-chaussée : détail de la partie inférieure d'une grille de fenêtre.

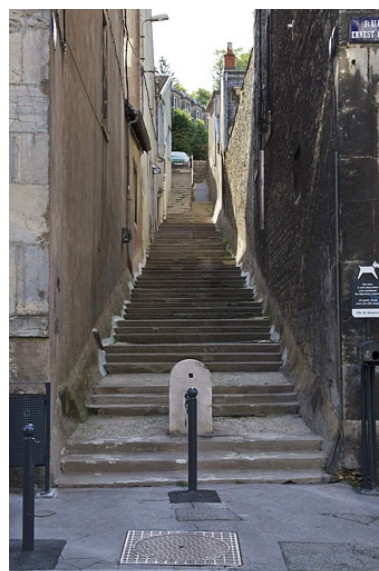
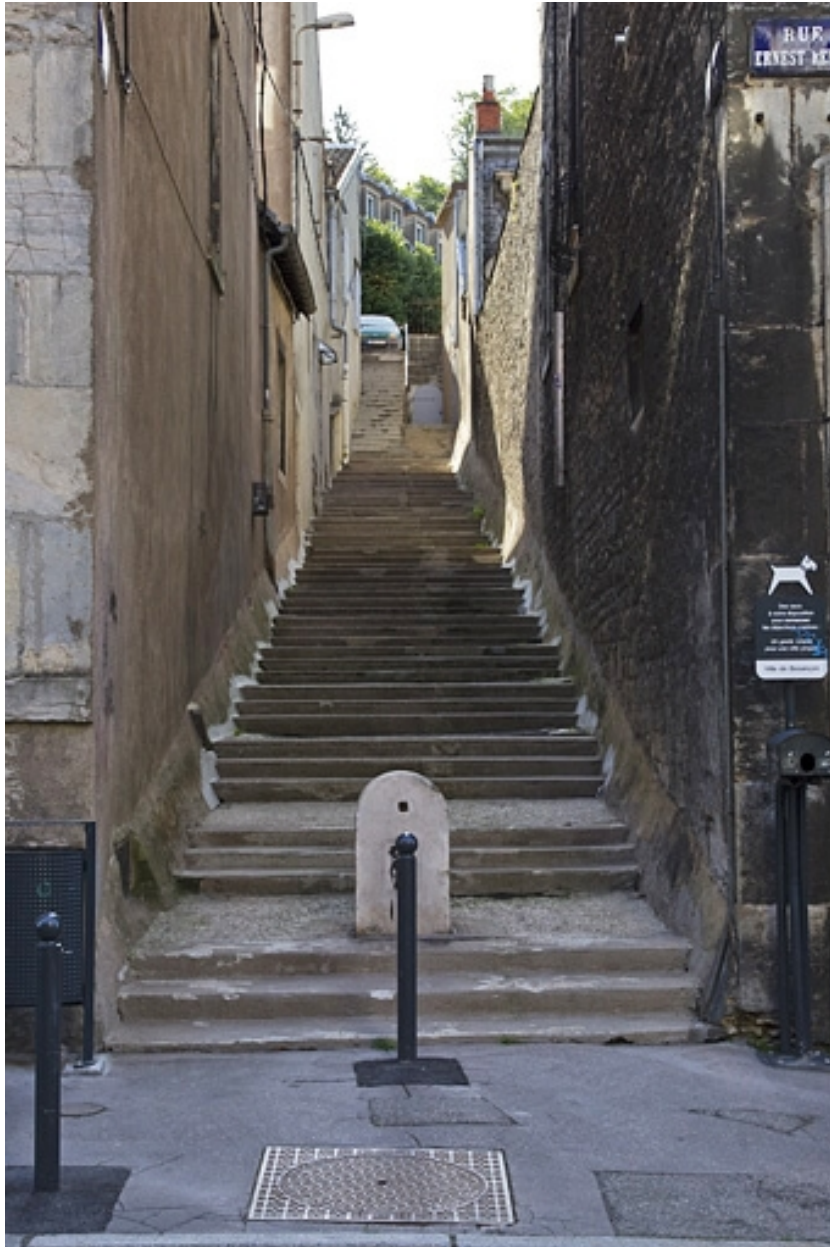
Façade latérale gauche de l'édifice longeant la ruelle Casenat, depuis la rue Renan.

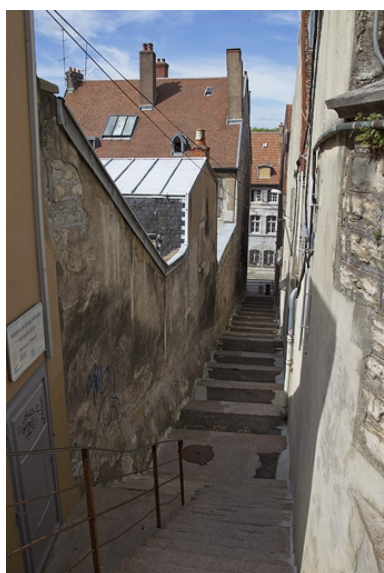
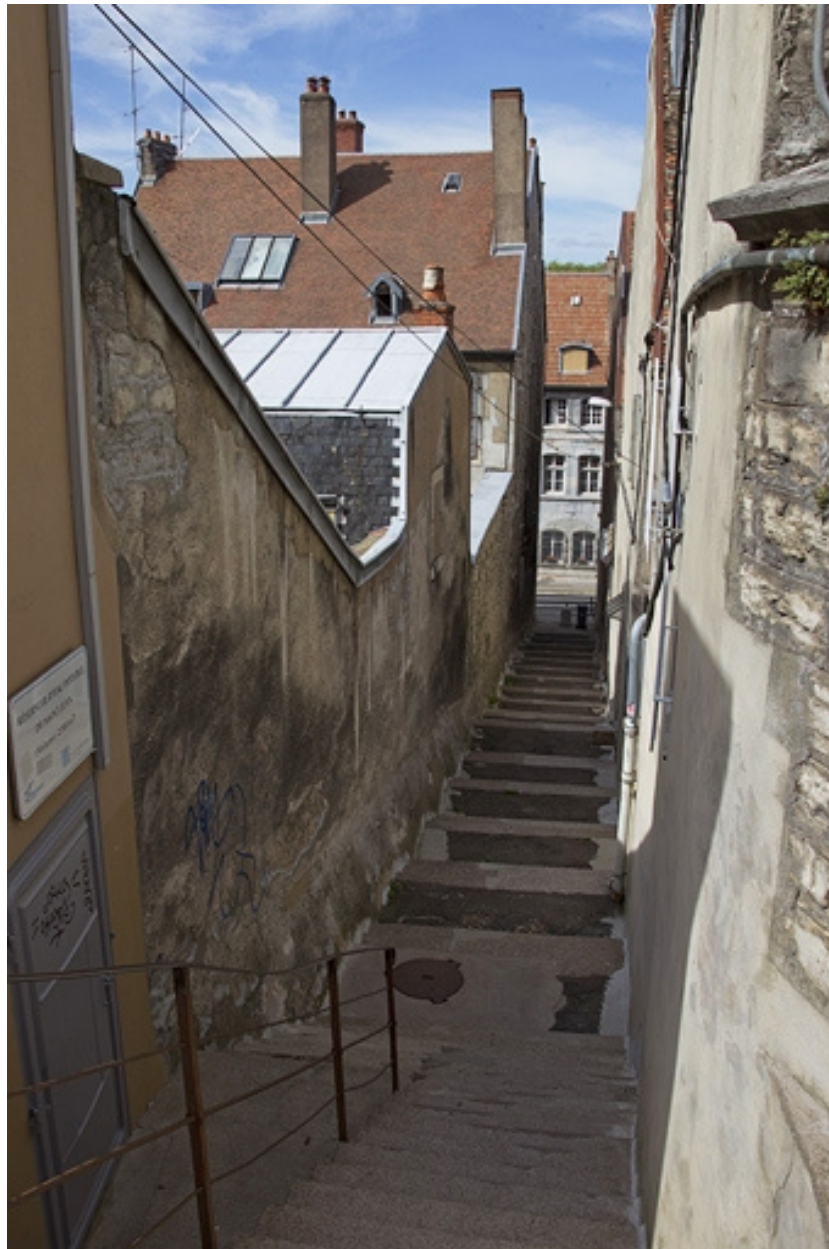
Façade latérale gauche de l'édifice longeant la ruelle Casenat, depuis le haut de la ruelle.

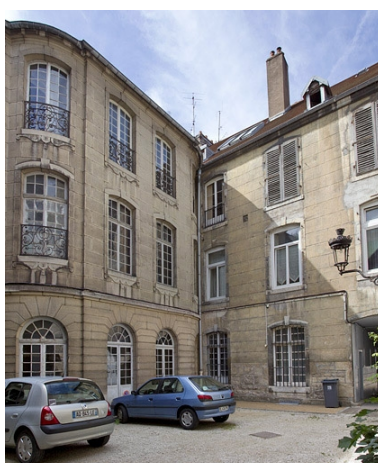
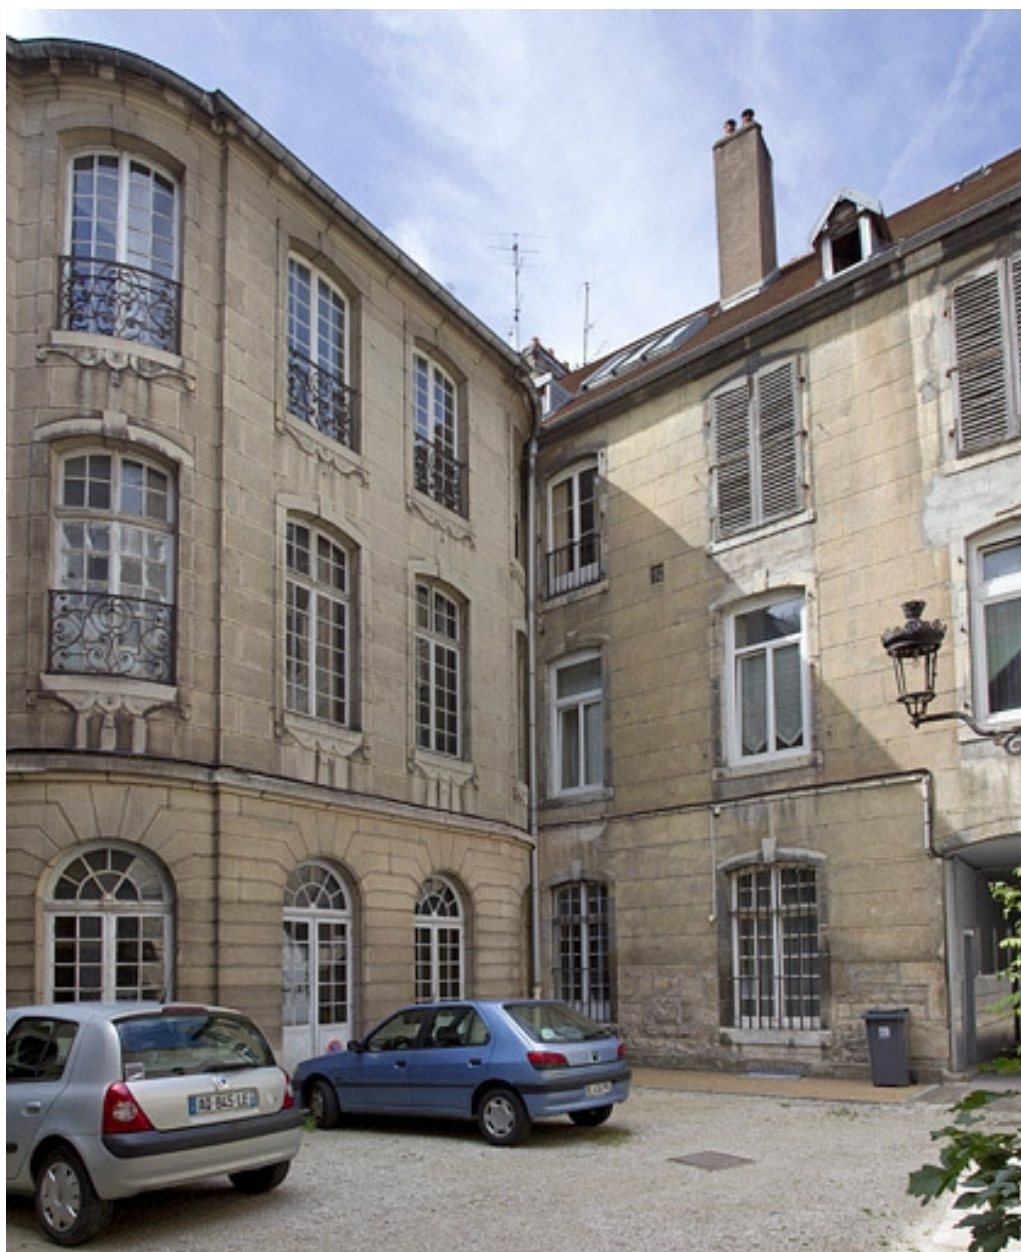
Logis principal : détail de la façade postérieure et de l'aile droite de l'escalier, de trois quarts gauche.

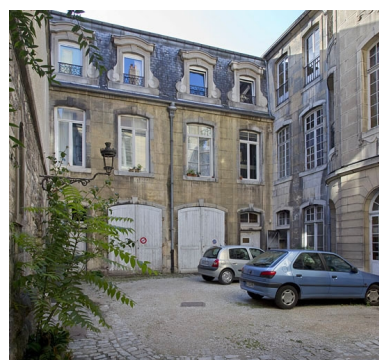
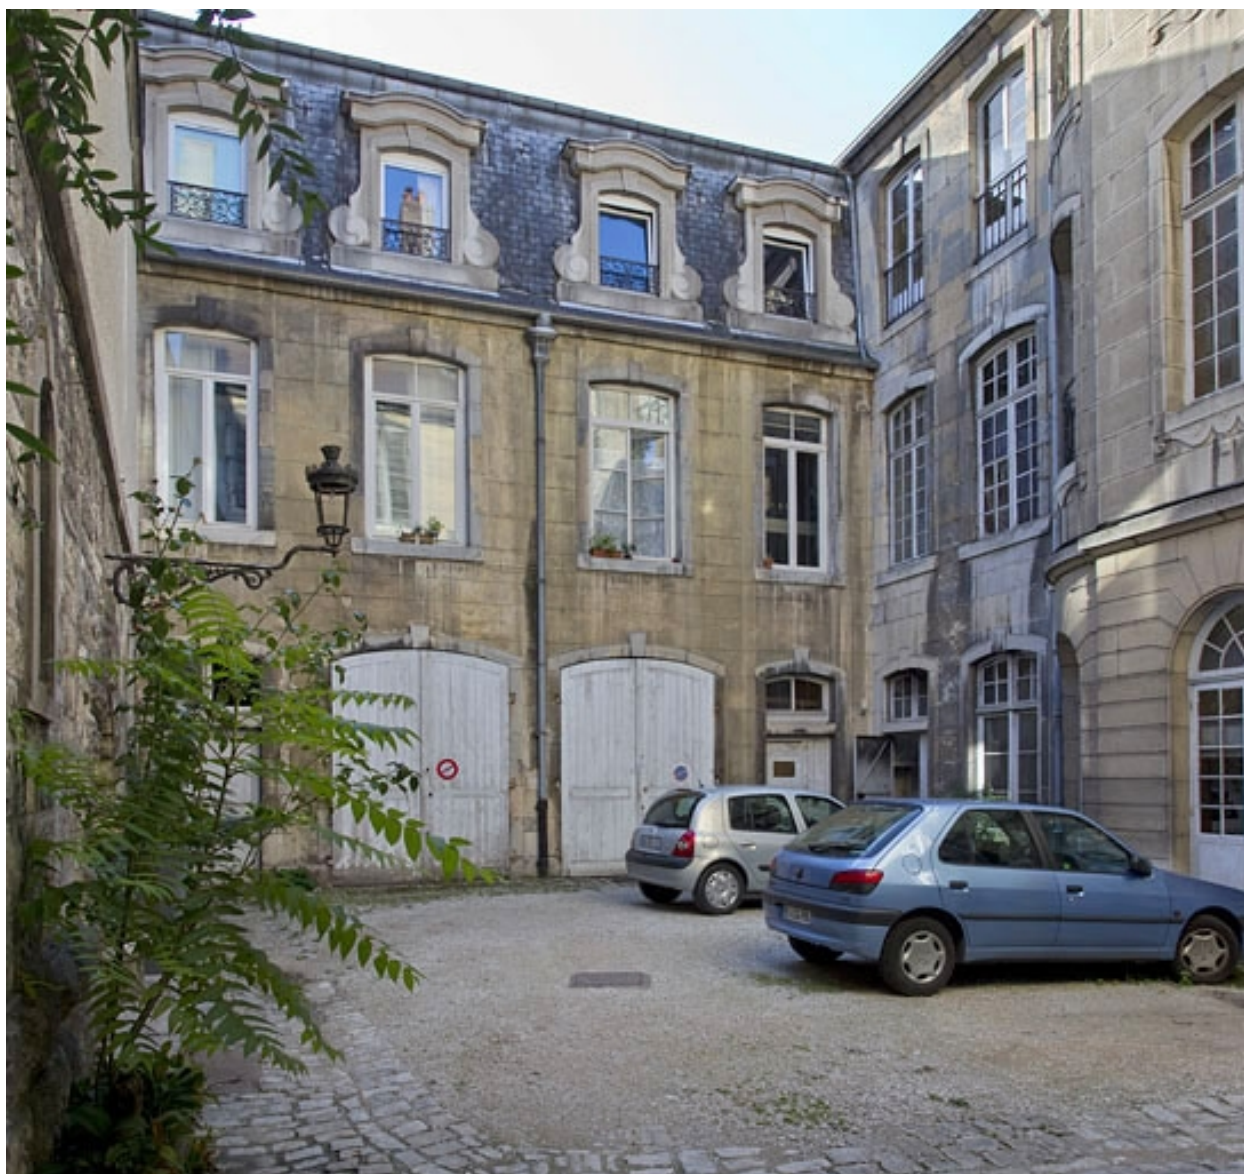
Vue d'ensemble de la façade antérieure du logis secondaire : de trois quarts gauche.

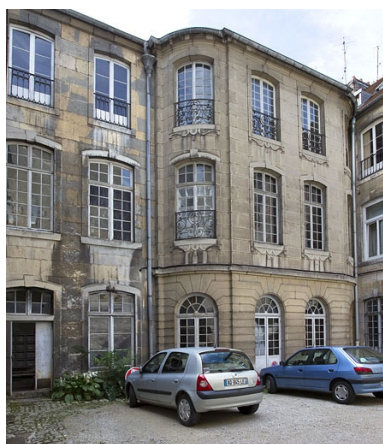
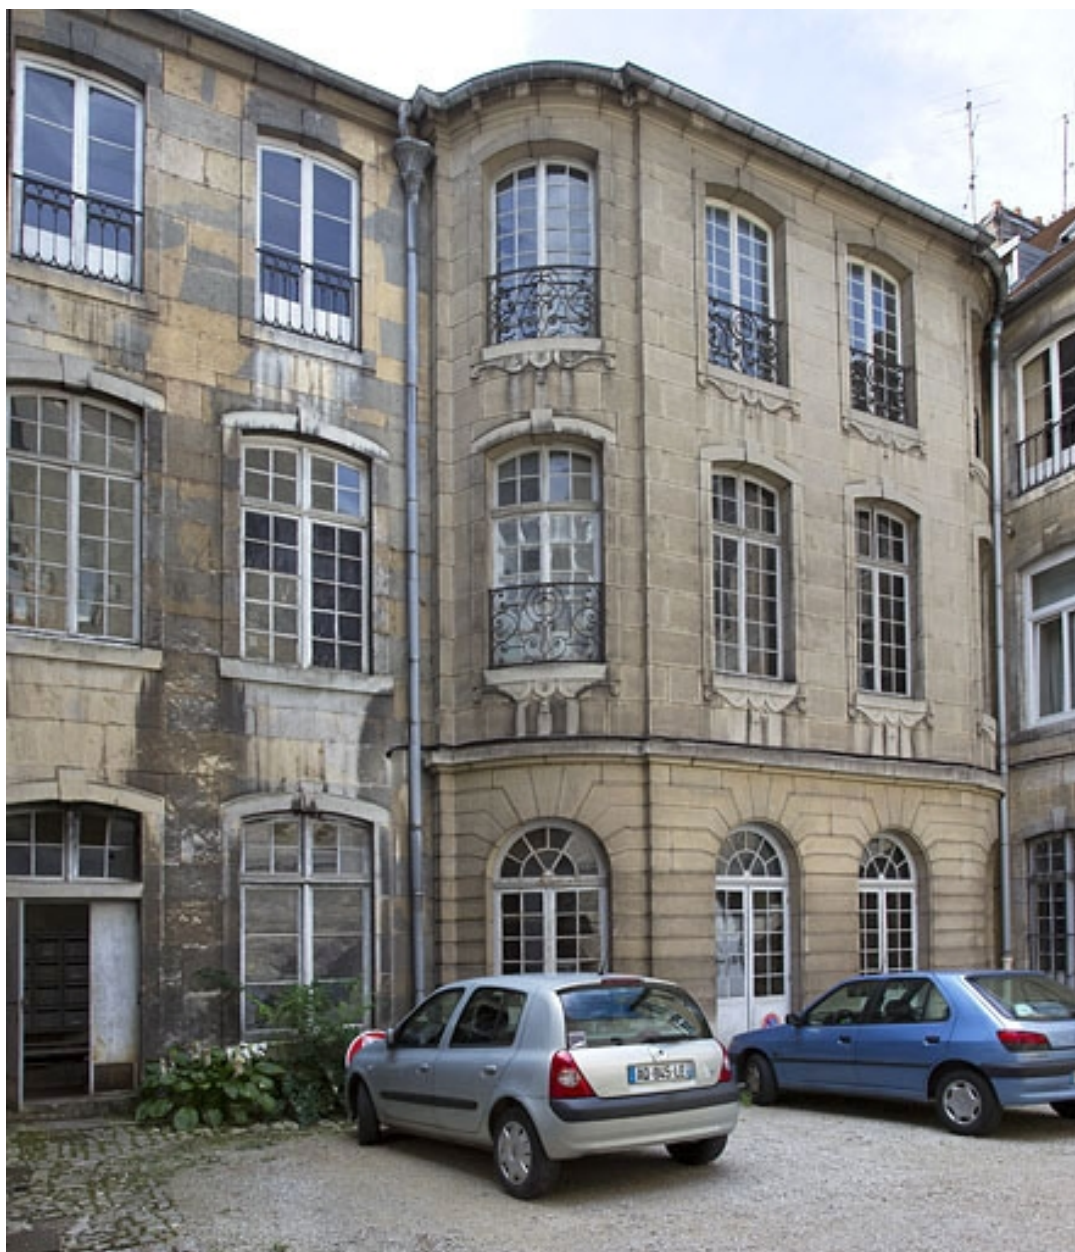
Logis principal : détail de l'aile droite de l'escalier, de trois quarts gauche.  
Phot. Yves Sancey  
IVR43\_20112502772NUC2A

Logis principal : détail de l'aile droite de l'escalier, de trois quarts gauche.

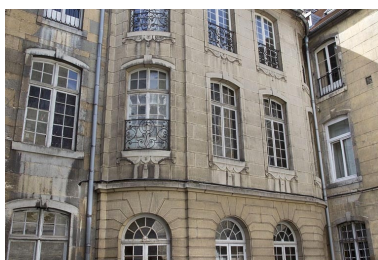
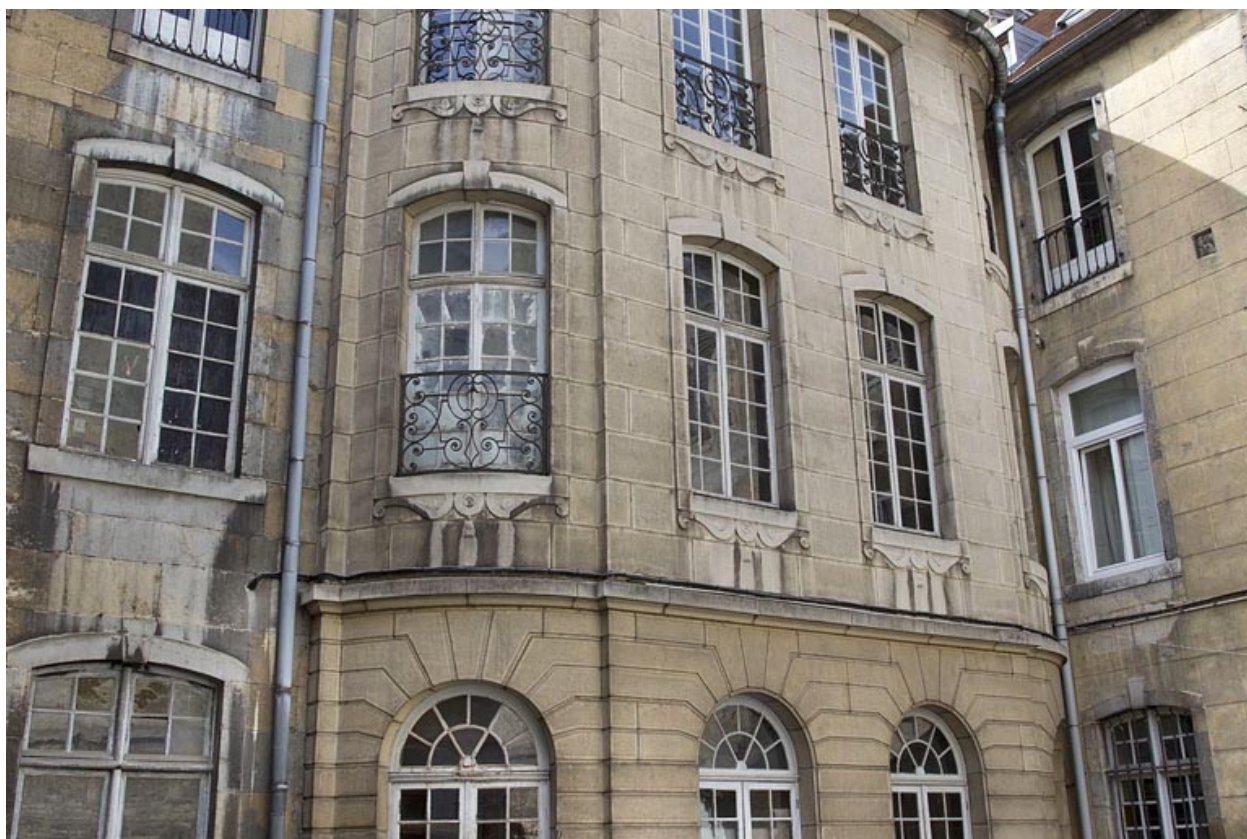
Aile de l'escalier :  
détail du premier étage.  
Phot. Yves Sancey  
IVR43\_20112502787NUC2A

Aile de l'escalier : détail du premier étage.

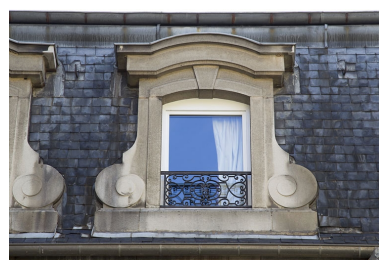
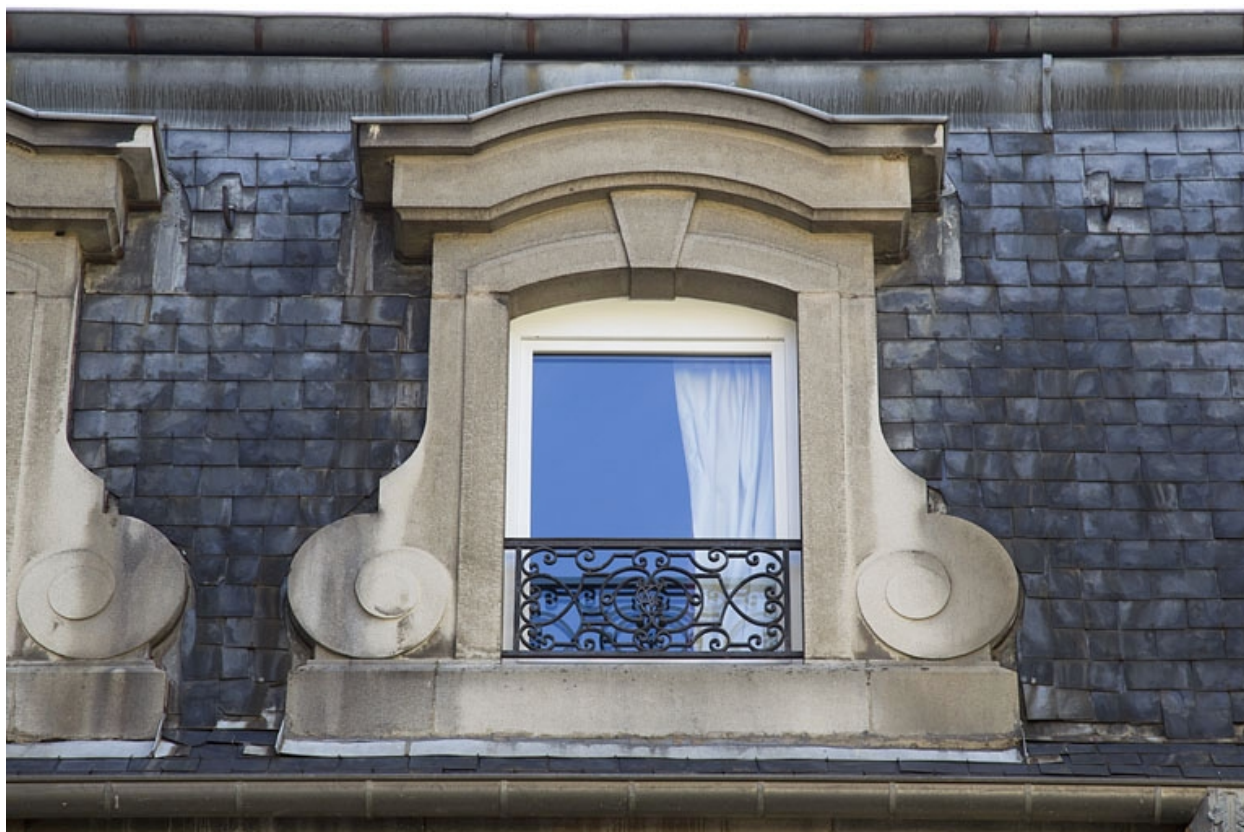
Logis secondaire :  
détail d'une lucarne.  
Phot. Yves Sancey  
IVR43\_20112502777NUC2A

Logis secondaire : détail d'une lucarne.

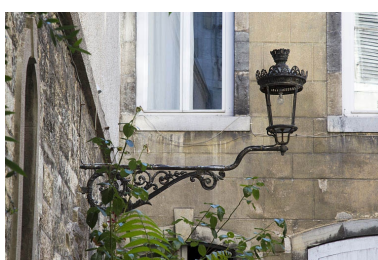
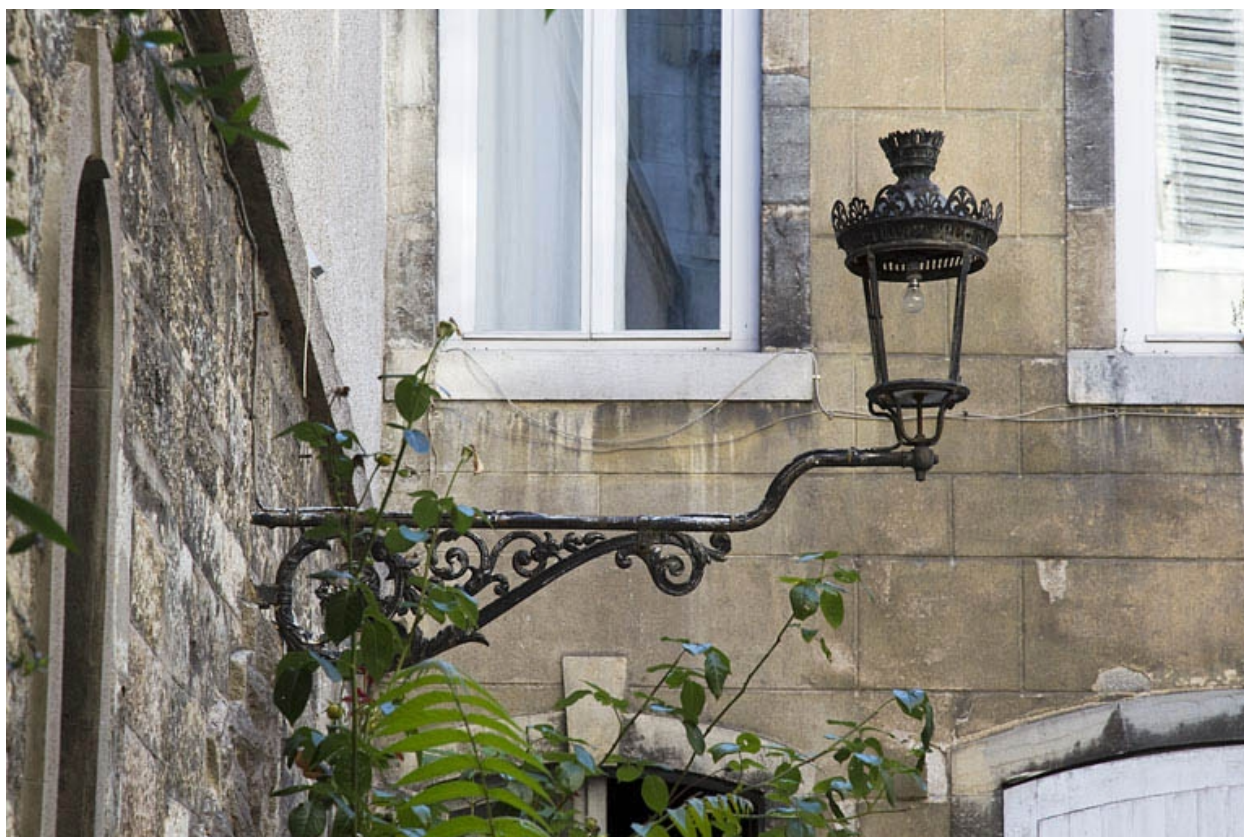
Détail d'un bec de gaz  
situé dans la cour.  
Phot. Yves Sancey  
IVR43\_20112502778NUC2A

Détail d'un bec de gaz situé dans la cour.

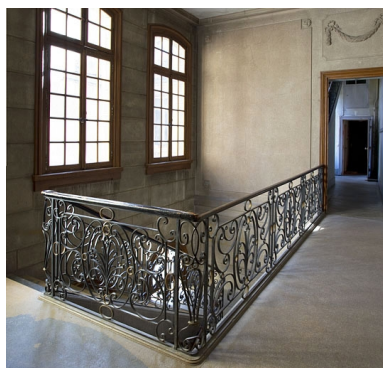
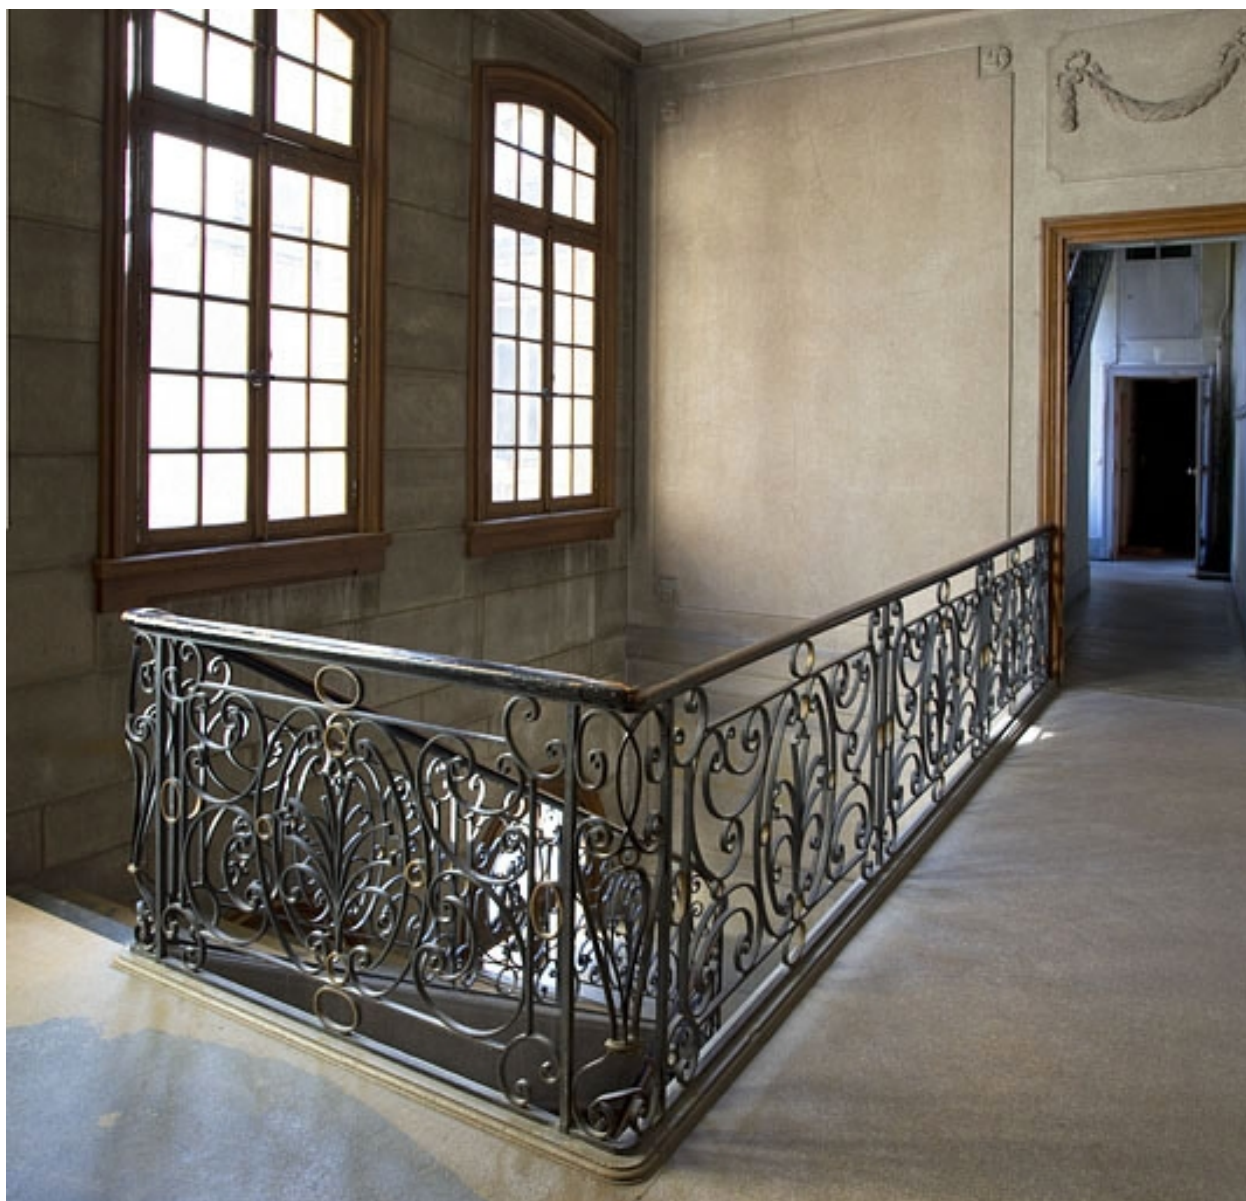
Logis principal : détail de la rampe en ferronnerie de l'escalier.  
Phot. Yves Sancey  
IVR43\_20112502771NUC2A

Logis principal : détail de la rampe en ferronnerie de l'escalier.
